ESTUDIO DE IMPACTO AMBIENTAL CATEGORÍA 2

Proyecto Estudio, Diseño, Construcción y
Financiamiento para la Ampliación de la
Vía Transístmica Tramo Villa Grecia -
Puente Don Bosco Provincia de Panamá.

Respuesta a 1ª Nota Aclaratoria
DEIA-DEEIA-AC-0039-0303-2023

DICEA S.A.
IRC-040-2005
Ciudad de Panamá
ENERO 2023

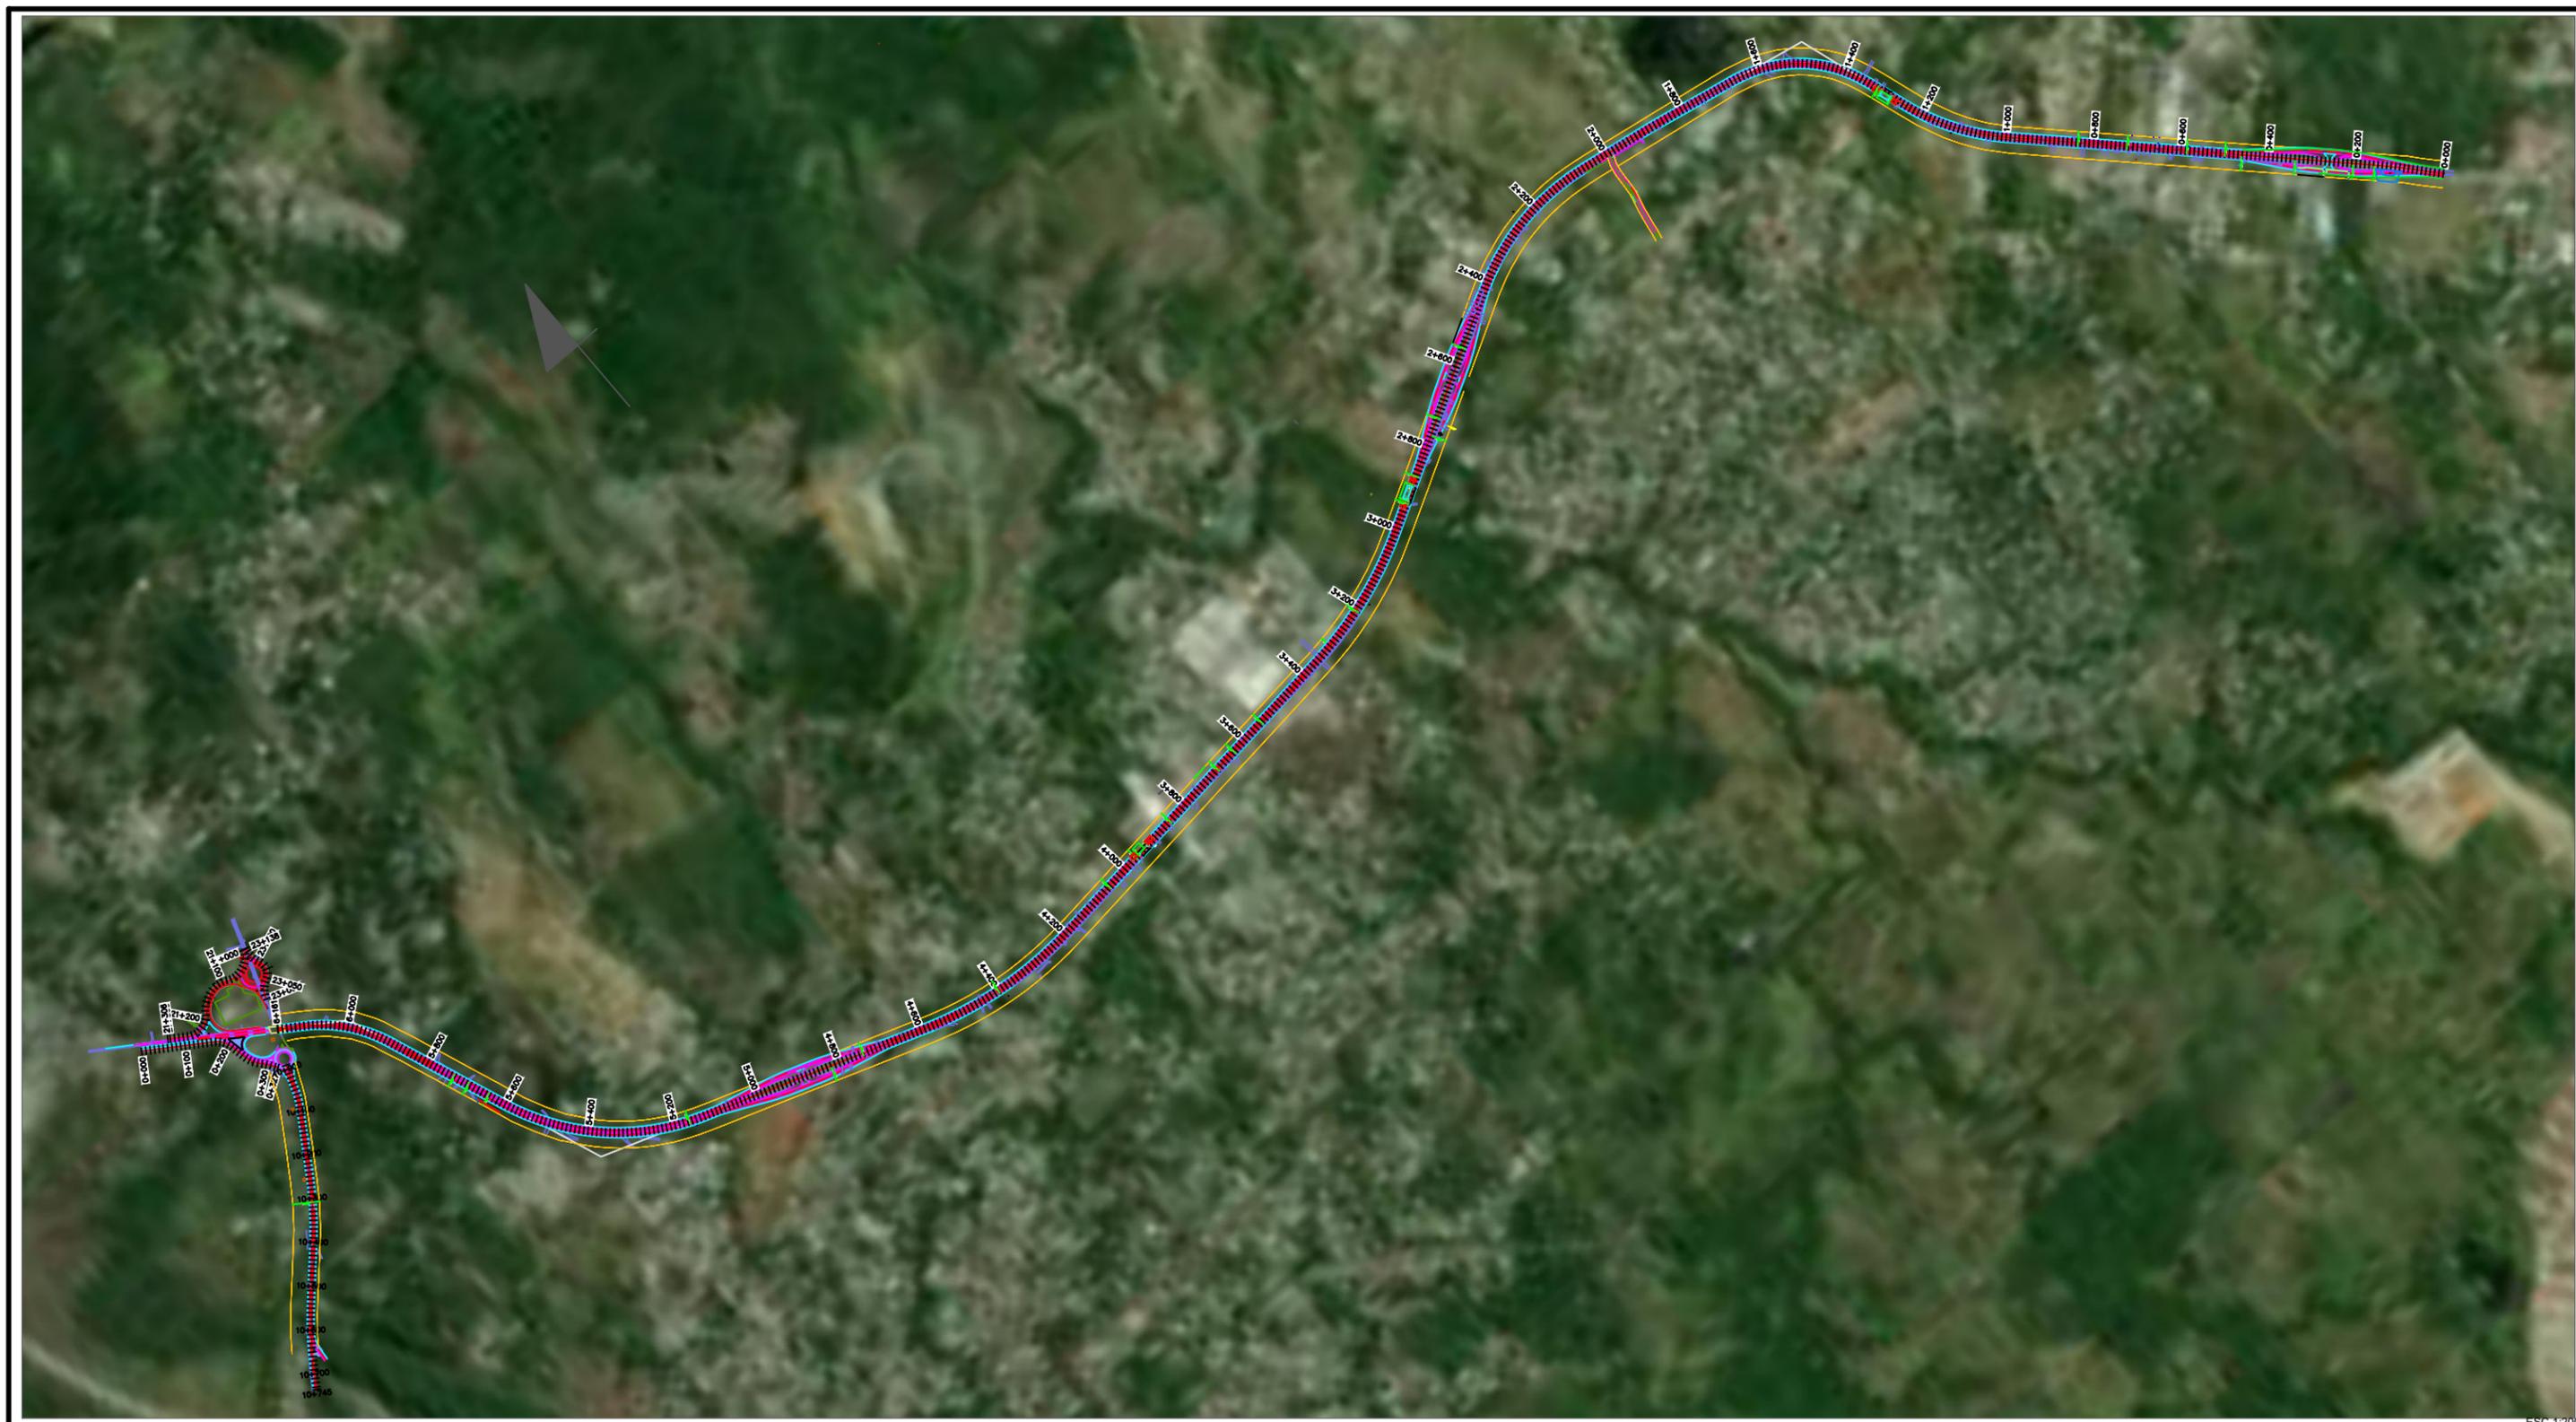
Plano del Área de Influencia Directa

Respuesta: Se ha verificado las coordenadas detalladamente, tomando en cuenta la servidumbre de 60.96m de la vía Transístmica y vía Madden y 15.00m de la vía San Pablo (emitida por el MIVIOT), generando un área de 41.79 Ha. Se adjunta archivo Excel con las coordenadas en sistema WGS84 y plano con el Área de Influencia Directa.

SERVIDUMBRE VIAL

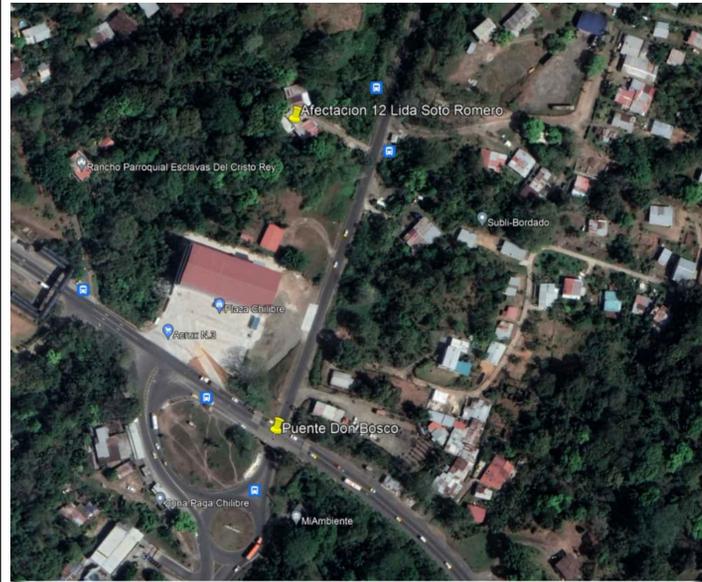
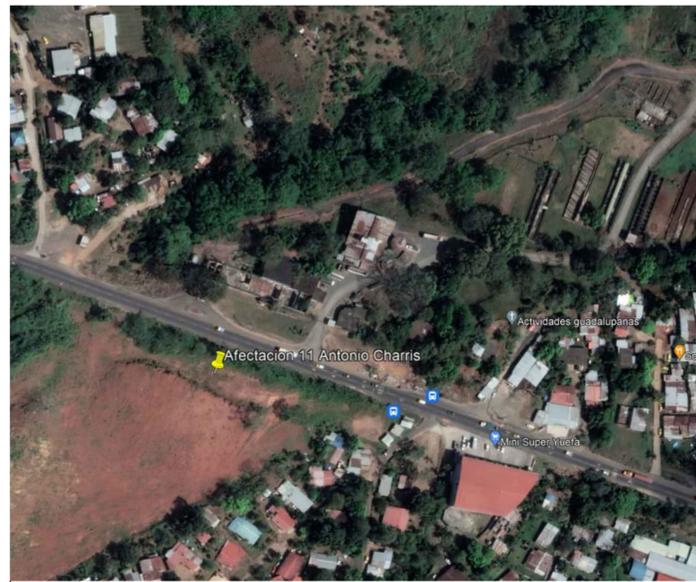
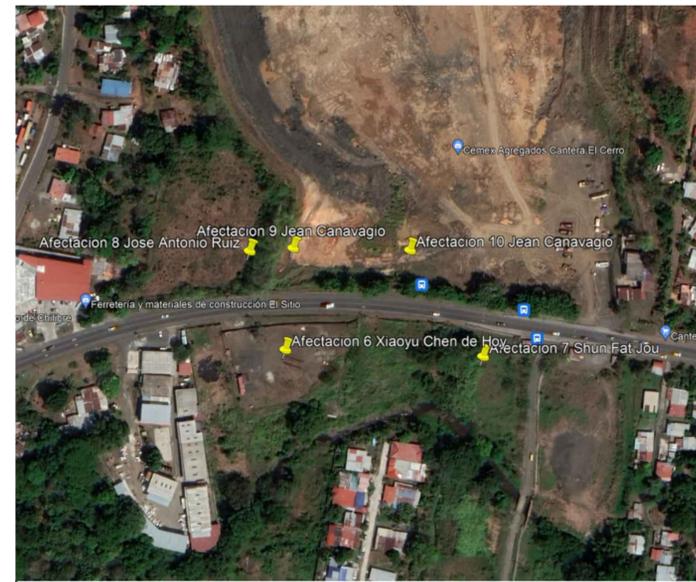
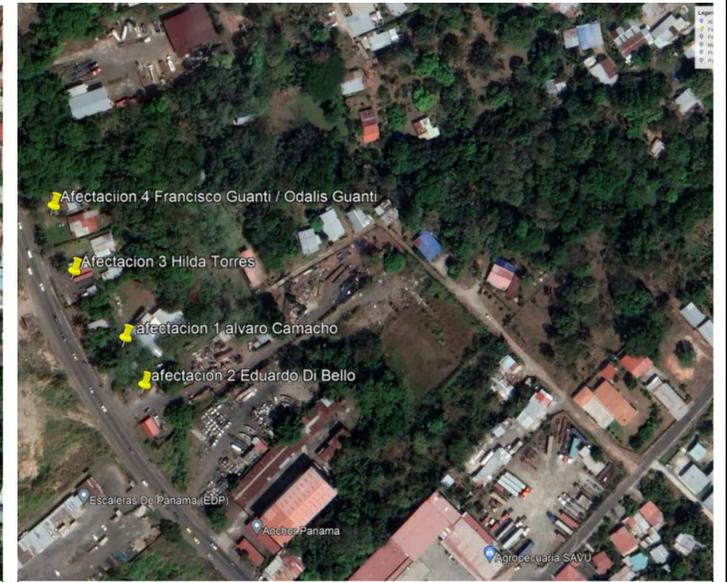
Plano de Afectaciones

AFECTACION 11 PK
4+880.00 A 5+040.00
AFECTACION 11 :
N-1008792 / E-653075

AFECTACIONES 6 - 10 PK
2+000.00 A 2+280.00
AFECTACION 6 :
N-1009178 / E-655707
AFECTACION 7 :
N-1009174 / E-655839

AFECTACIONES 1 - 5 PK
1+080.00 A 1+260.00
AFECTACION 1 :
N-1008752 / E-656550
AFECTACION 2 :
N-1008723 / E-656562
AFECTACION 3:
N-1008793 / E-656518
AFECTACION 4:
N-1008833 / E-656505
AFECTACION 5:
N-1008814 / E-656510

AFECTACION 12
PK 0+000.00 / DON
BOSCO
AFECTACION 12 :
N-1009872 / E-652298

AFECTACION 8:
N-1009243 / E-655683
AFECTACION 9:
N-1009245 / E-655712
AFECTACION
10:N-1009244 / E-655790

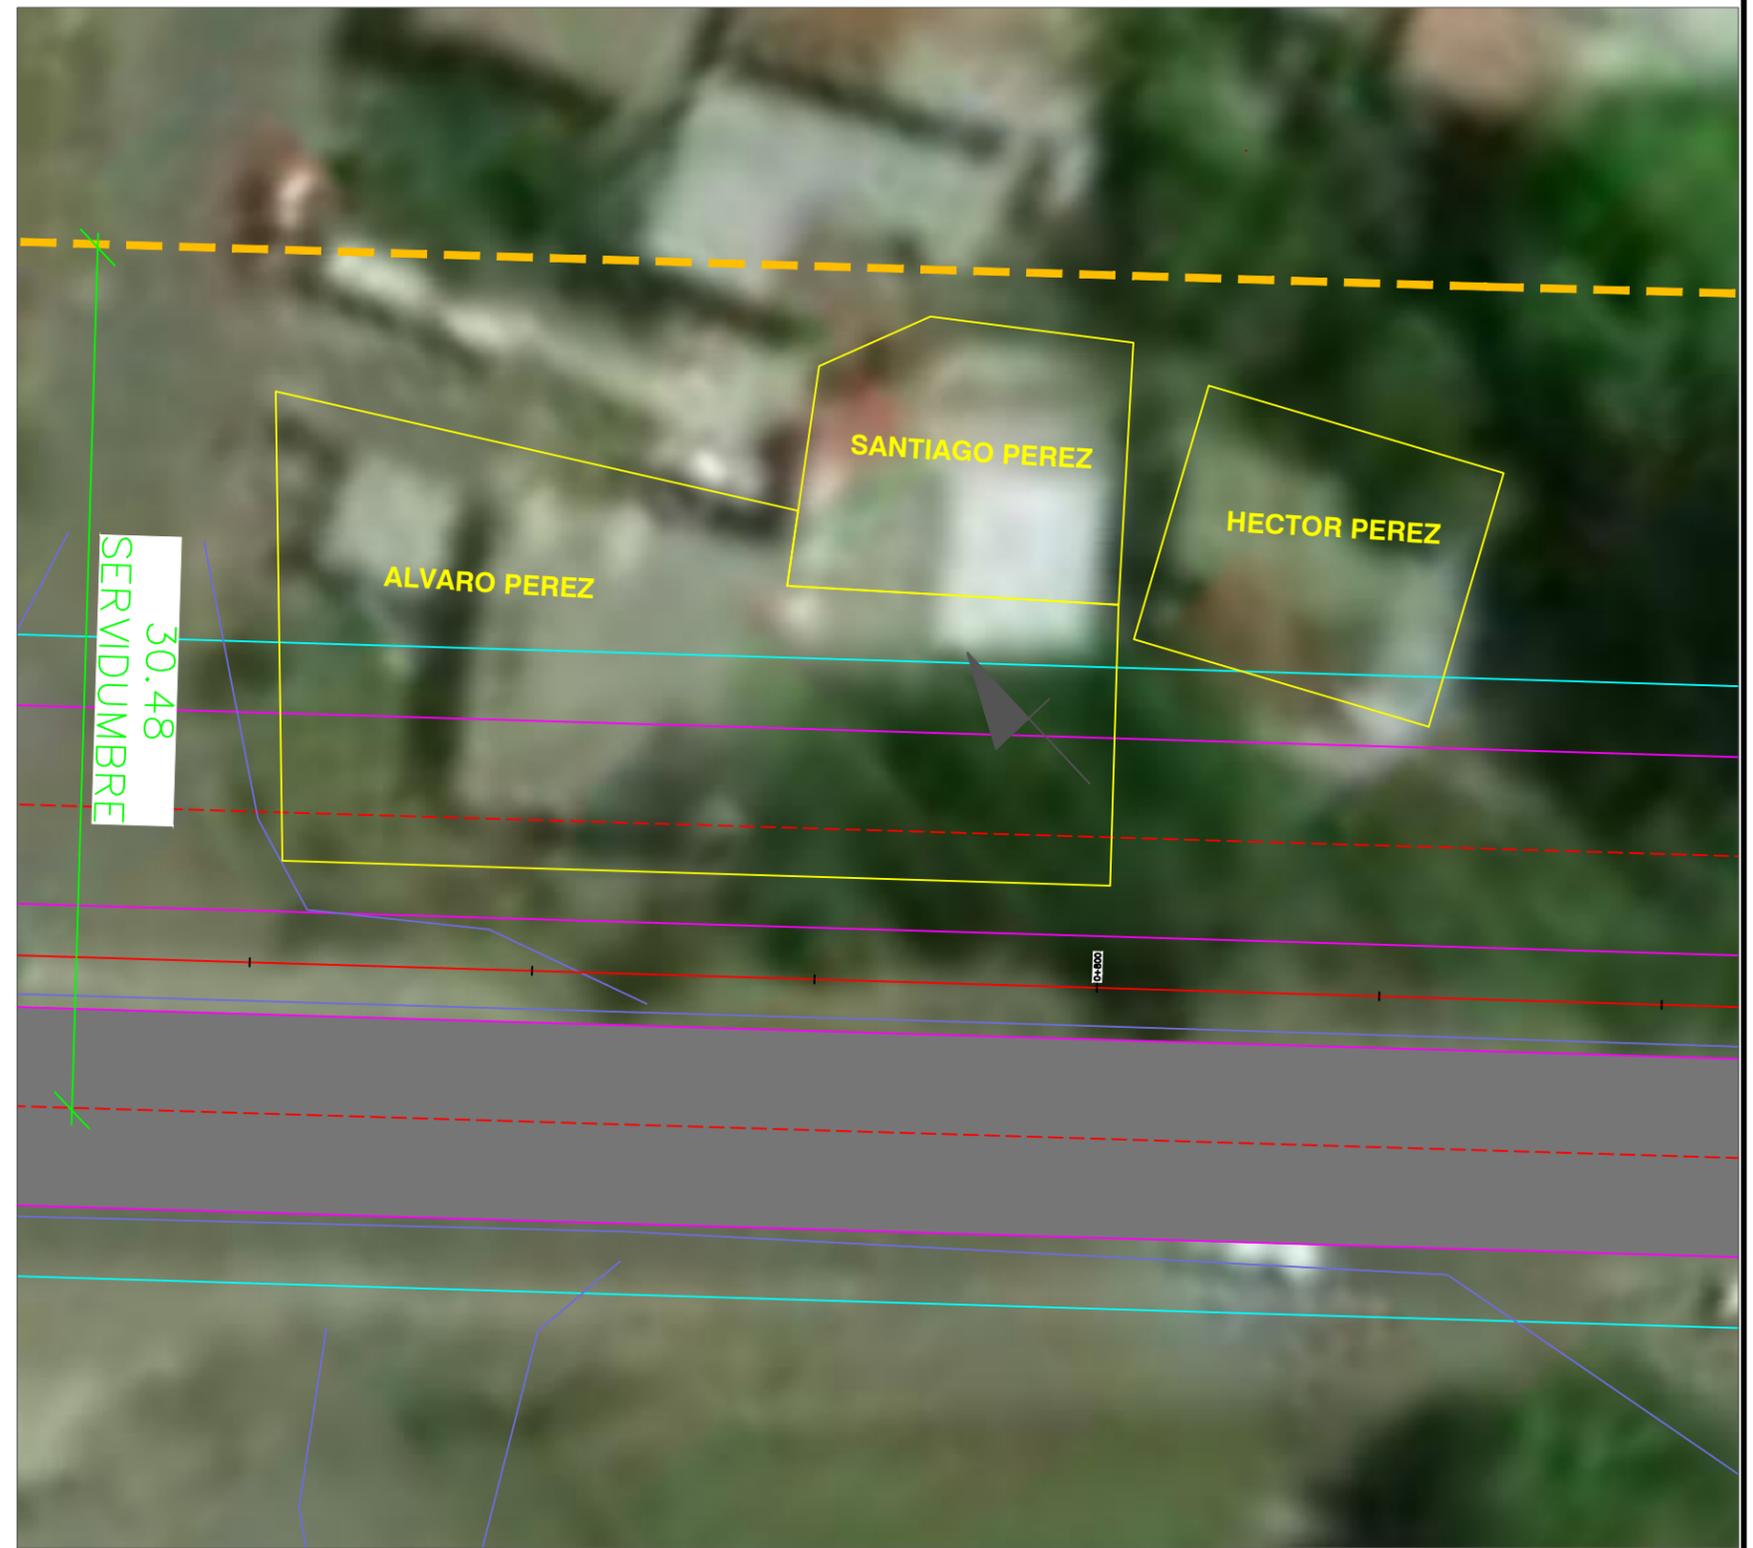
LIBERACIÓN POR
SERVIDUMBRE VIAL

Respuesta: Se adjunta plano donde se evidencia que las estructuras de los señores Álvaro Pérez, Héctor Pérez, Santiago Pérez, se encuentran dentro de la servidumbre de la Avenida Boyd-Roosevelt (Transístmica), por lo que para estos casos, por no tratarse de afectación de predio privado se le aplica lo establecido en la Resolución No. 069-06 de 05 de julio de 2006 Por medio de la cual se reglamenta el régimen de servidumbres públicas y sanciones por infracciones al artículo 4 de la Ley No.11 de 27 de abril de 2006

PREDIO HECTOR PEREZ 0K+790		
PUNTO	Proyección UTM – DATUM WGS 84	
	Norte	ESTE
1	1008502.293	656755.993
2	1008511.682	656750.485
3	1008516.409	656758.543
4	1008507.020	656764.051

PREDIO SANTIAGO PEREZ 0K+805		
PUNTO	Proyección UTM – DATUM WGS 84	
	Norte	ESTE
1	1008521.447	656742.818
2	1008526.339	656748.947
3	1008524.92	656753.021
4	1008519.336	656757.634
5	1008512.942	656750.924

PREDIO ALVARO PEREZ 0K+815		
PUNTO	Proyección UTM – DATUM WGS 84	
	Norte	ESTE
1	1008512.942	656750.924
2	1008505.906	656743.925
3	1008526.58	656723.142
4	1008538.835	656734.3
5	1008538.835	656734.3
6	1008523.12	656744.914
7	1008521.447	656742.818

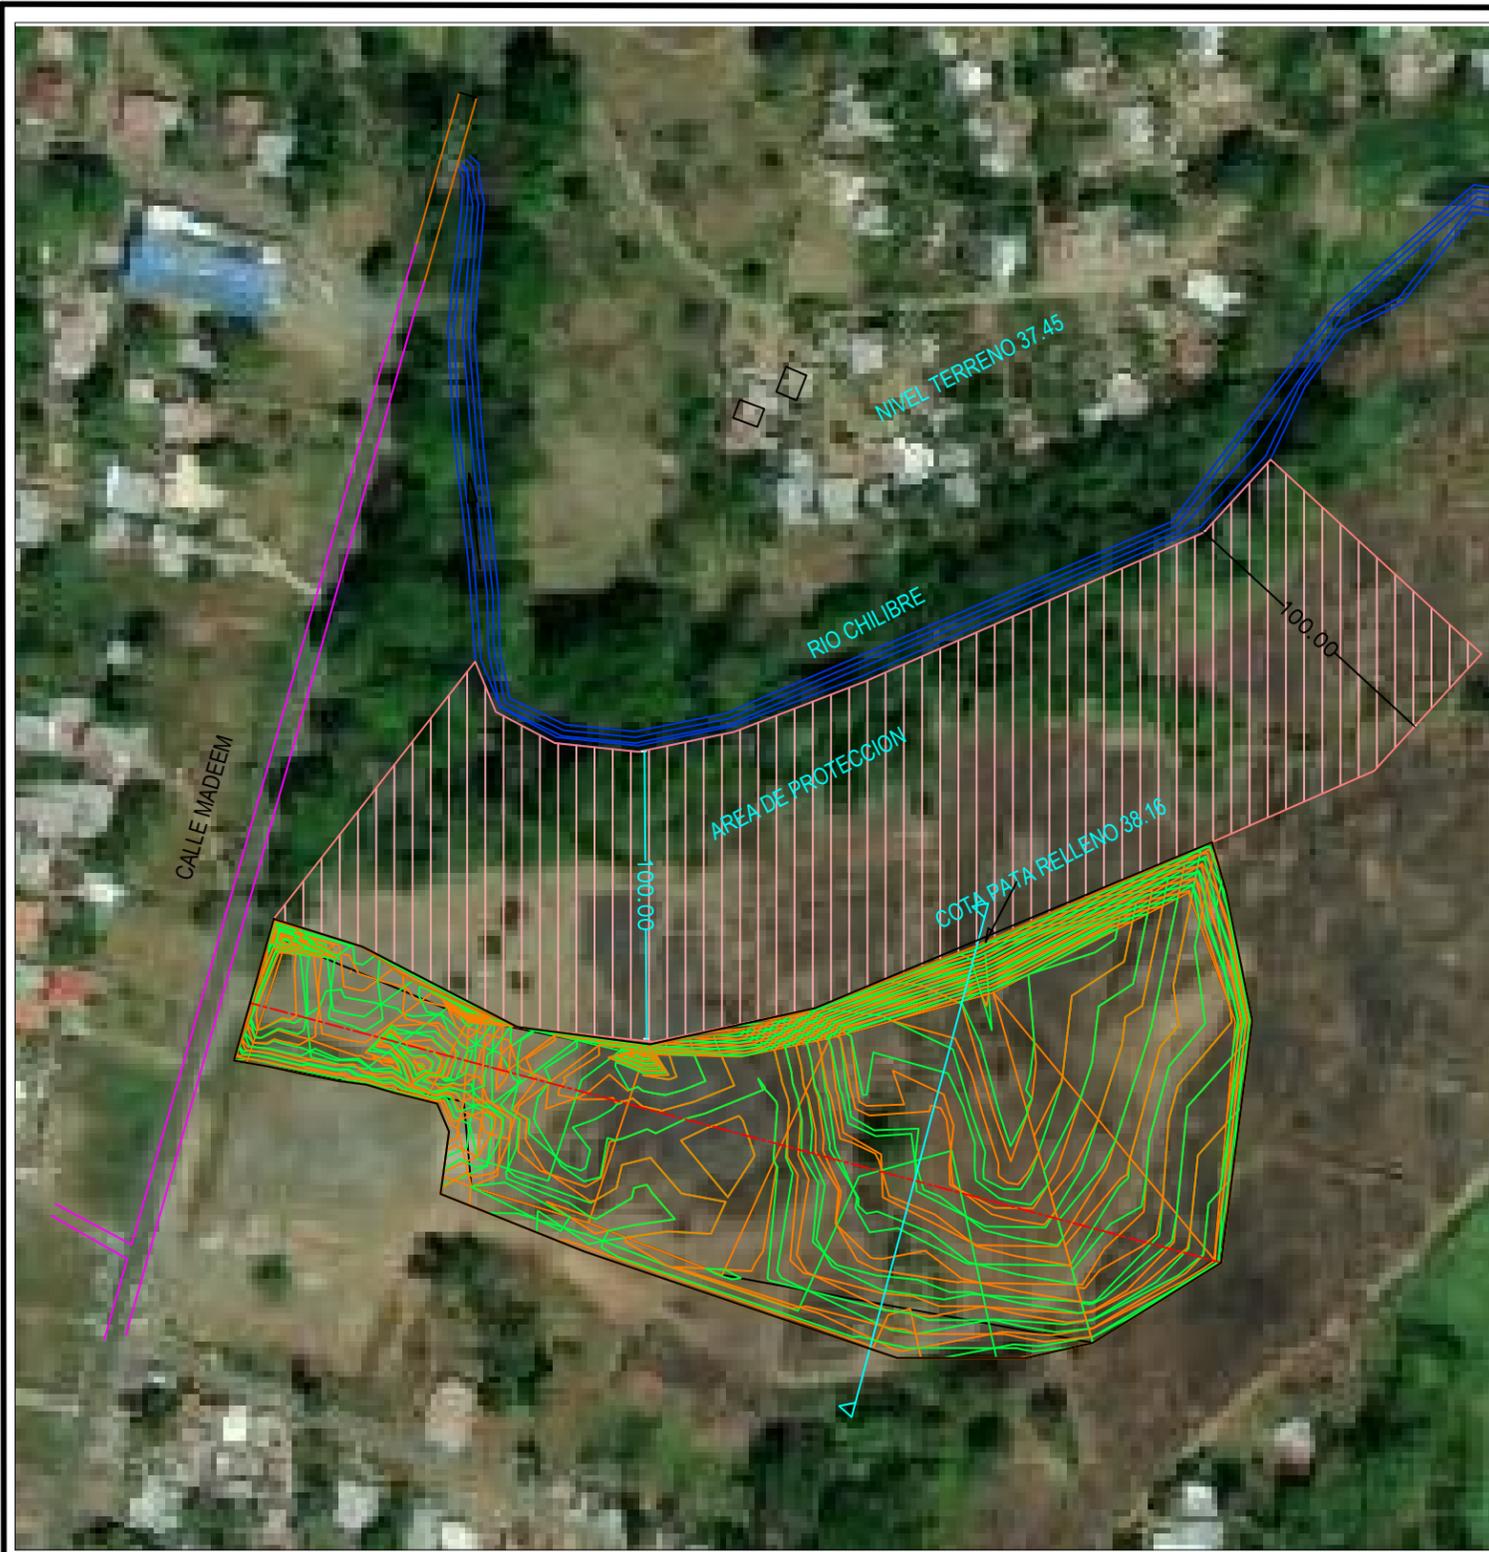
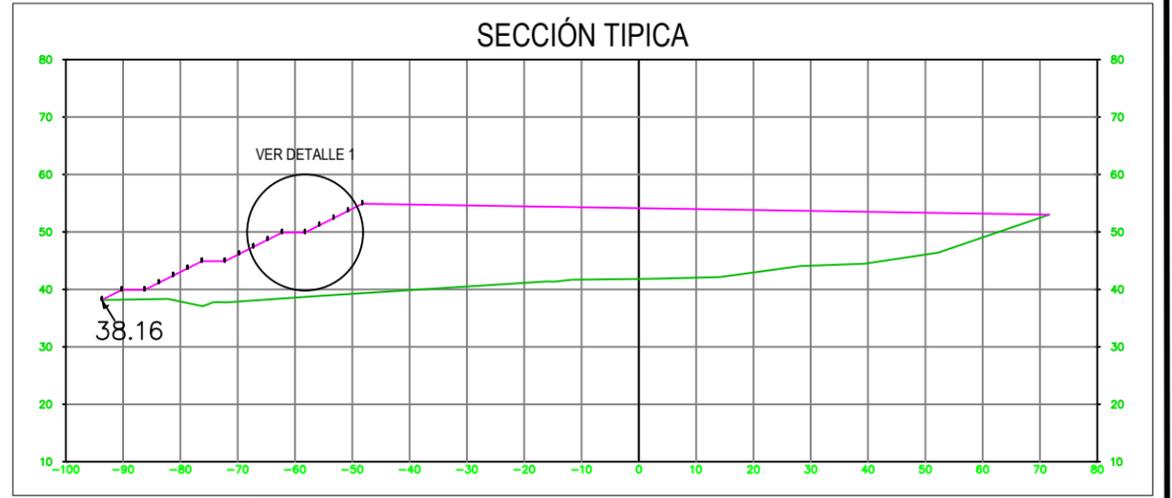
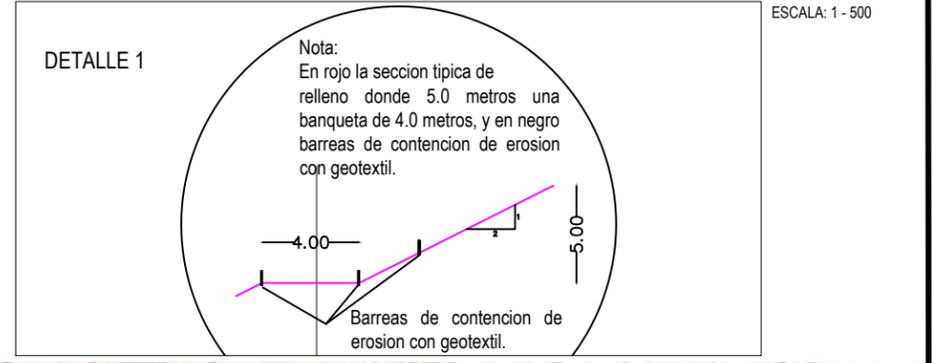
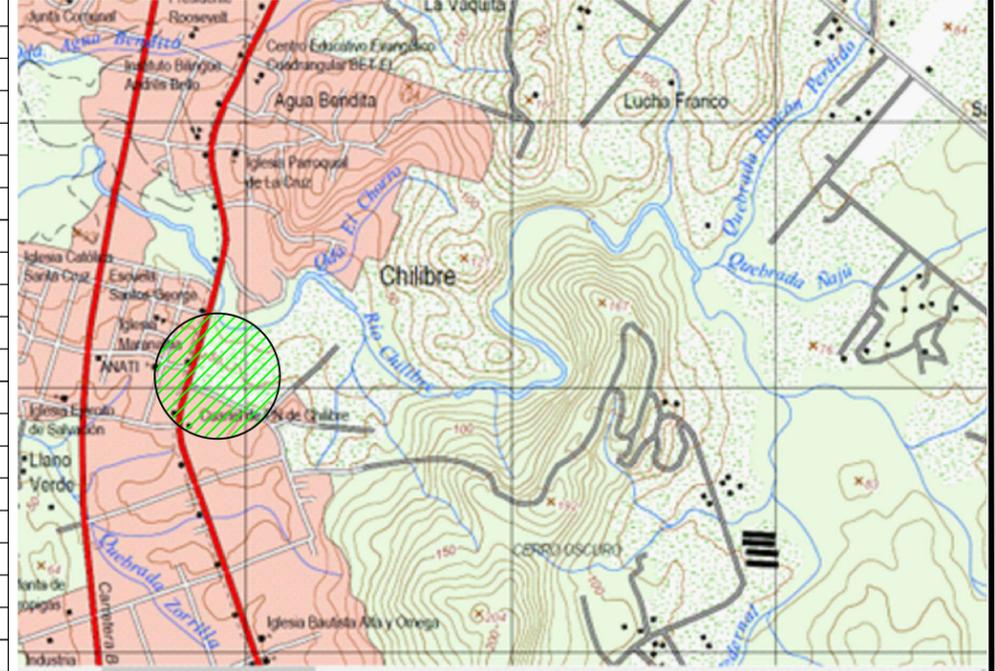
Plano del Botadero Charris

Respuesta: El relleno se trabajará por terrazas, iniciando desde el área externa más alejada del área de protección del río, con esto se busca no llegar a la cota mínima de base de relleno de 38.16 msnm y de esta forma también se garantiza respetar la franja de protección de 100.00m. El Manual de Especificaciones Técnicas Ambientales establece que *"el Contratista subirá el nivel del botadero en forma uniforme, nivelará continuamente el material, y acabará por completo un nivel de terraplén antes de empezar la descarga del próximo nivel de terraplén. El Contratista esparcirá el material uniformemente en el área de desechos (material inerte). El Contratista subirá el terraplén de material residual, asegurando que el espesor de levantamiento no exceda de 300 milímetros (12 pulgadas)"*.

La topografía del terreno donde están ubicadas las casas mantiene un relieve con cotas de 37.45 msnm. Según lo indicamos en la aclaración del punto anterior: por la metodología a utilizar en el manejo del botadero, nuestra cota mínima de base de relleno se respetará los 38.16 msnm, lo que garantiza se mantenga el área inundable del río, ya que estamos por encima de la cota 37.45 msnm de las casas.

DATOS DEL BOTADERO

AREA : 35074.25 M2

VOLUMEN: 293316.26 M3

Respuesta: La superficie a utilizar en el botadero Charris es de 3 hectáreas + 5,074.19 m², la cual coincide con el área verificada por DIAM. Ver plano en página 914 del EsIA.

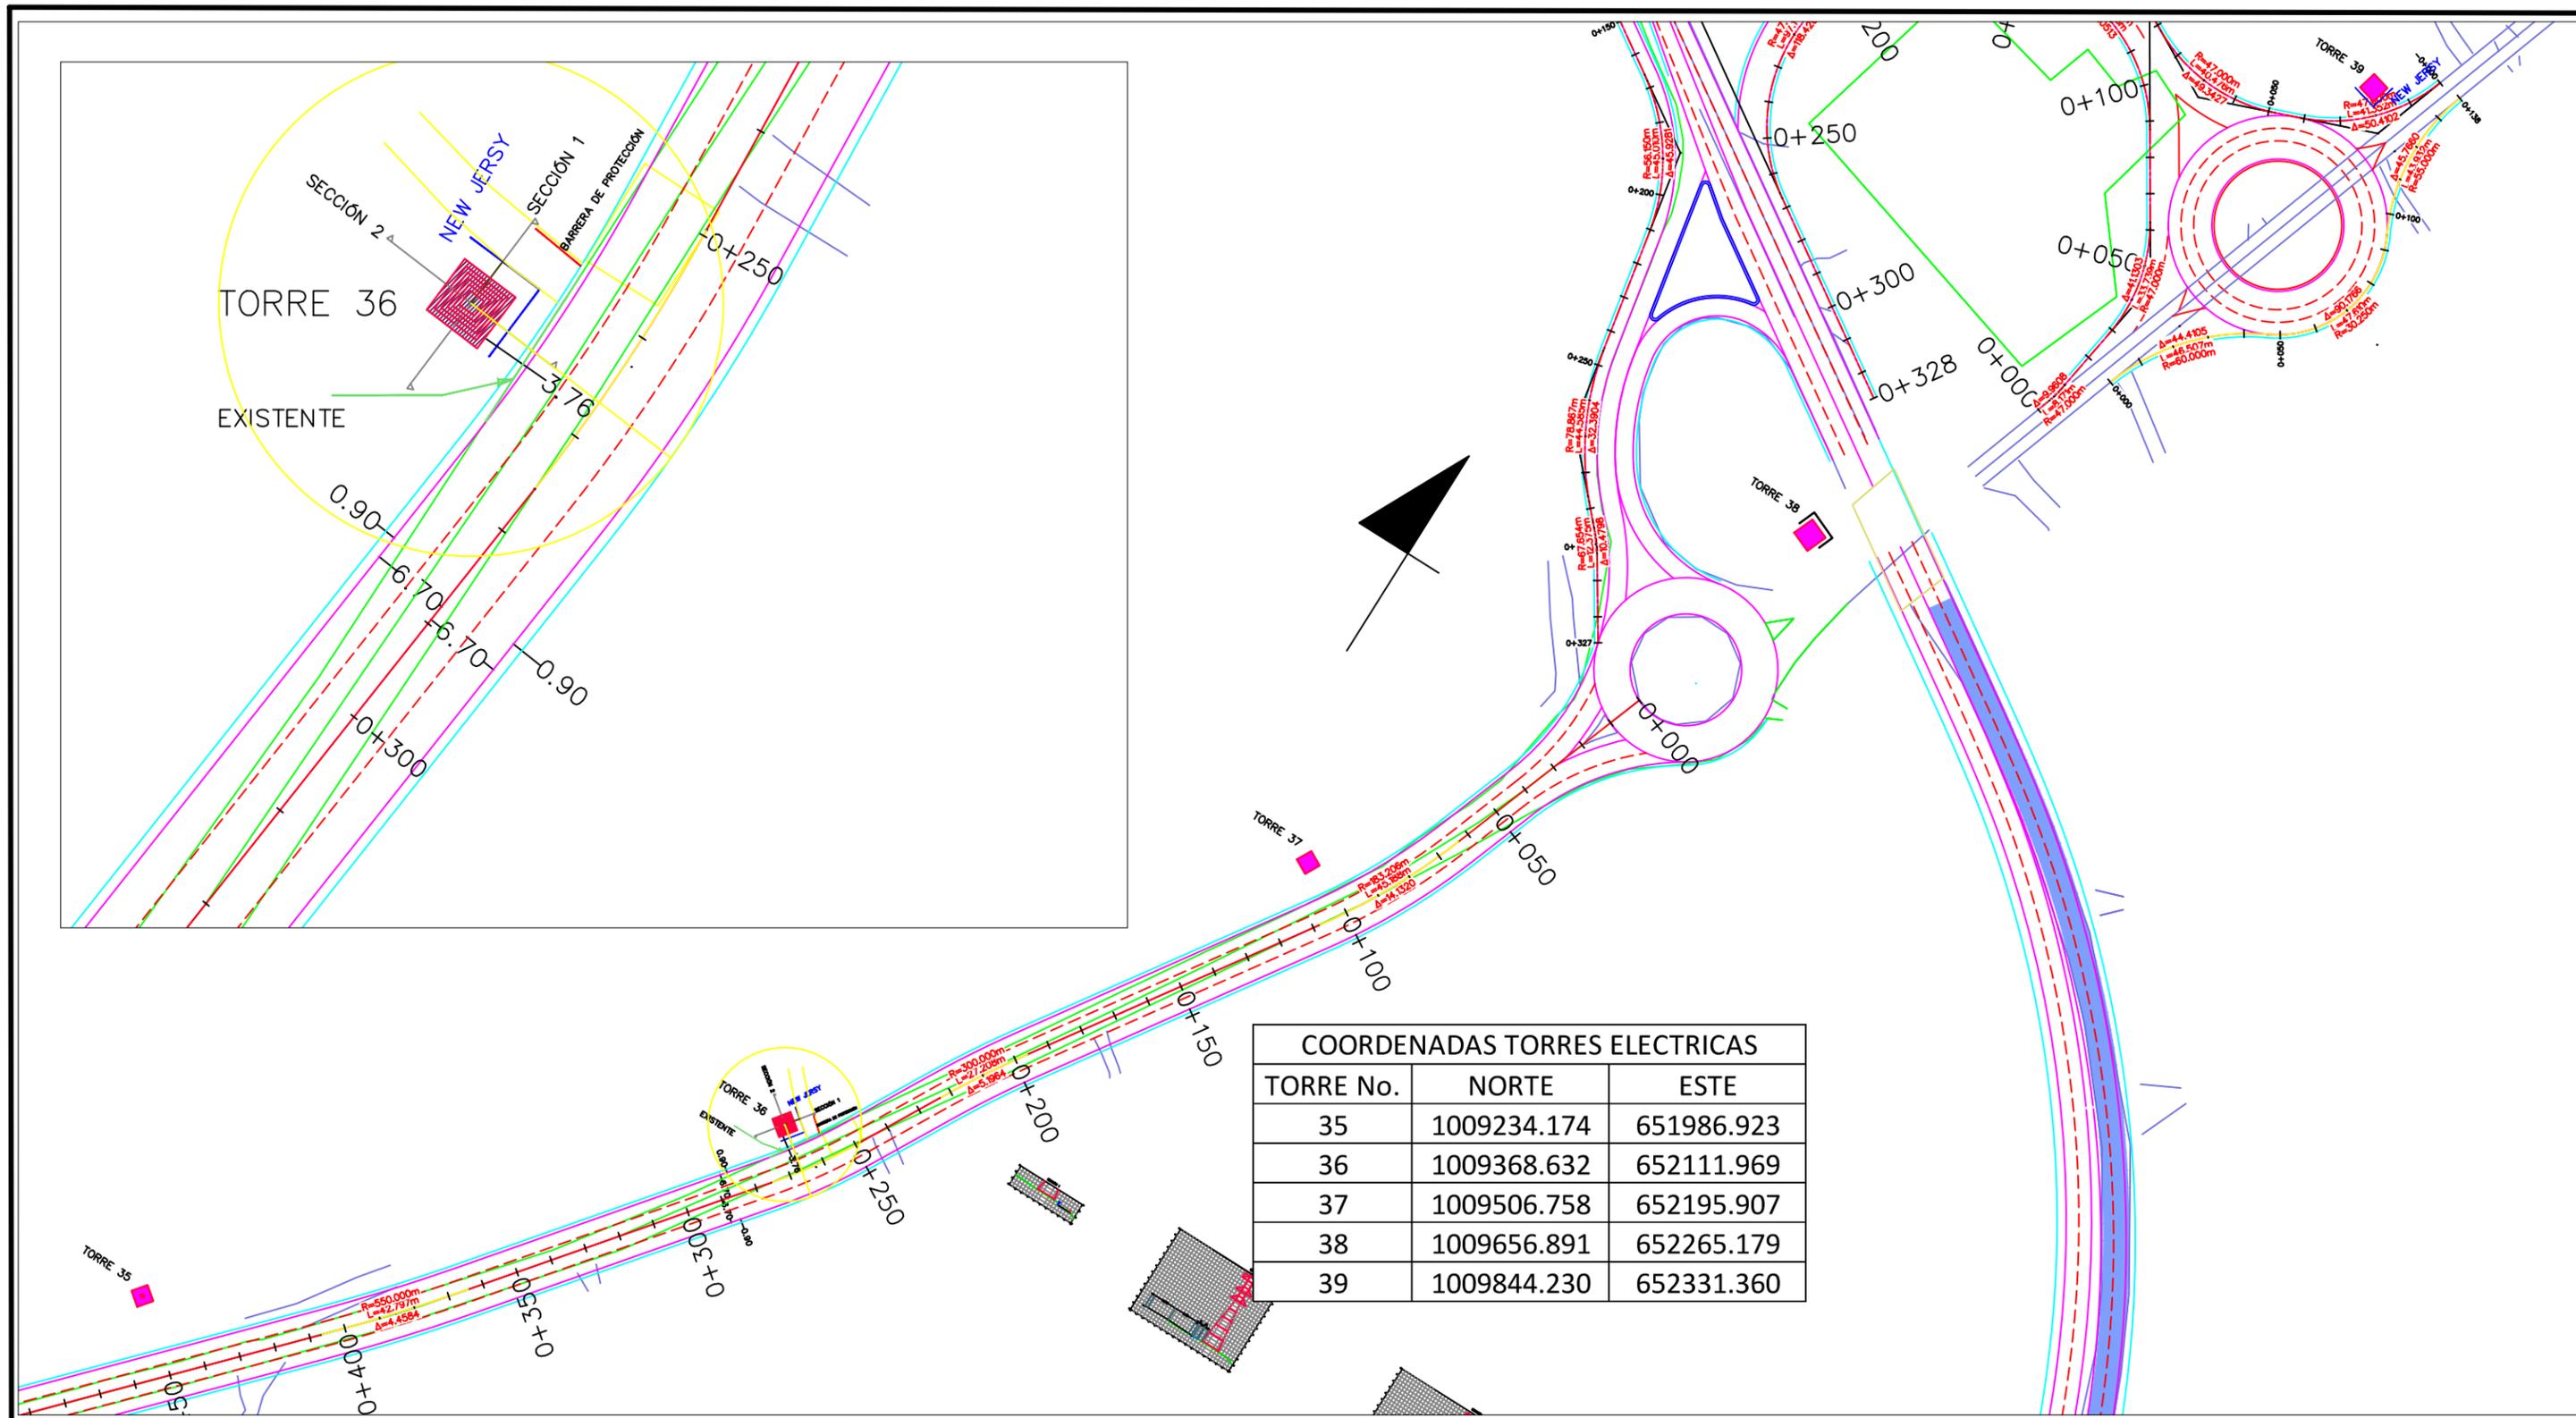
Plano del alineamiento del entronque Puente Don Bosco hasta el entronque Autopista Alberto Motta y respecto a las Torres de Transmisión Eléctrica de ACP

Respuesta: El alineamiento de la carretera se mantiene. Se adjunta en Excel las coordenadas del ensanche de la carretera, tomando en consideración la ubicación de las torres de transmisión desde la N°34 a la N°38, estableciendo distancias seguras tanto para los usuarios de la carretera, como para la protección de las mismas y las actividades de mantenimiento correspondientes. En la página 998 y 999 del EsIA se presenta el detalle de la distancia a respetar para la Torre N°36 (torre más cercana a la calle). Se adjunta plano.

Respuesta: Tal como se explica en el punto anterior, el alineamiento se mantiene. La Longitud del tramo es de 570 metros. Ver plano presentado para la respuesta anterior.

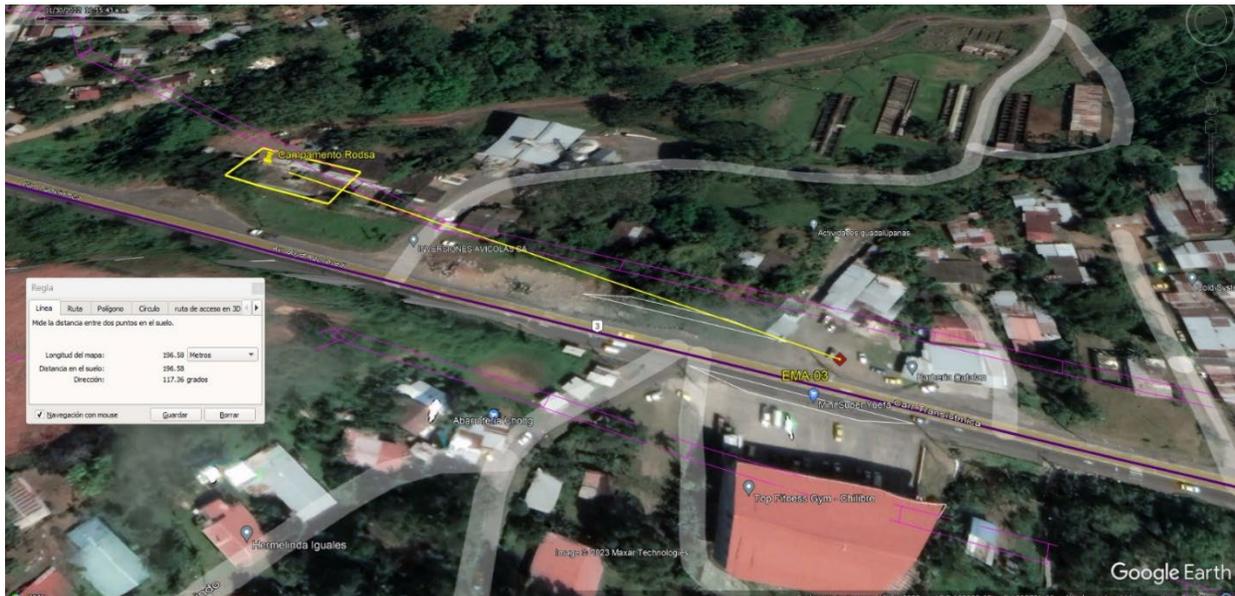
No estación	Descripción	Coordenadas UTM (WGS 84)	
EMA-03	Vivienda frente Plaza Agua Buena	653264.00 m E	1008763.00 m N

Ubicación de sitio de monitoreo respecto al campamento

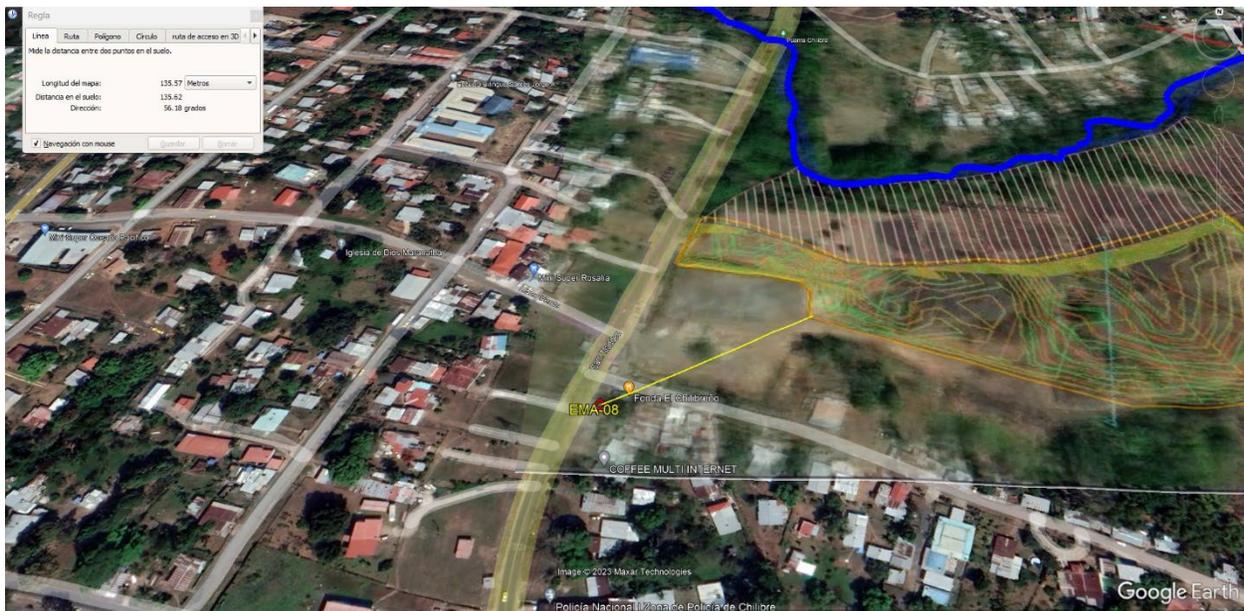
Ubicación de estación EMA08, comercio y viviendas a un costado del Botadero Charris.

La estación EMA-08 se sitúa en el Kiosco el Chilibreño, y se encuentra a aproximadamente 130 metros del sitio del botadero.

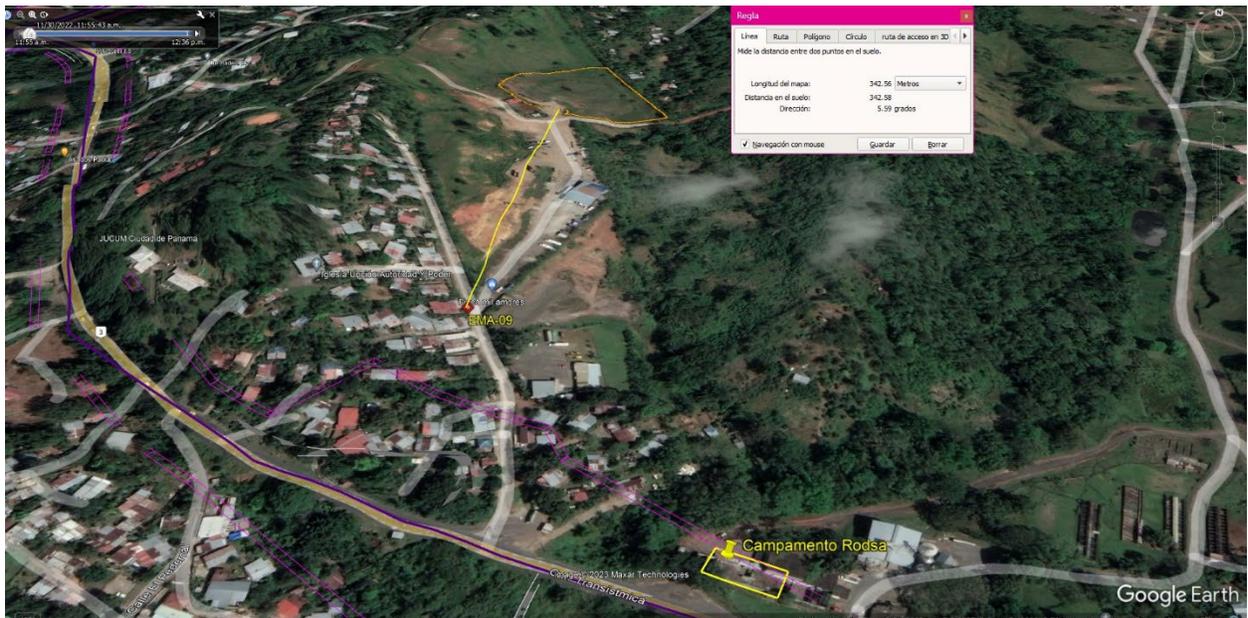
Ubicación de estación EMA09, vivienda frente a entrada del Botadero Agua Buena.

La estación EMA-09, se ubica en la vivienda que se encuentra la frente de la entrada al Botadero de Agua Buena, y dicha vivienda se ubica a aproximadamente 340 metros de este botadero.

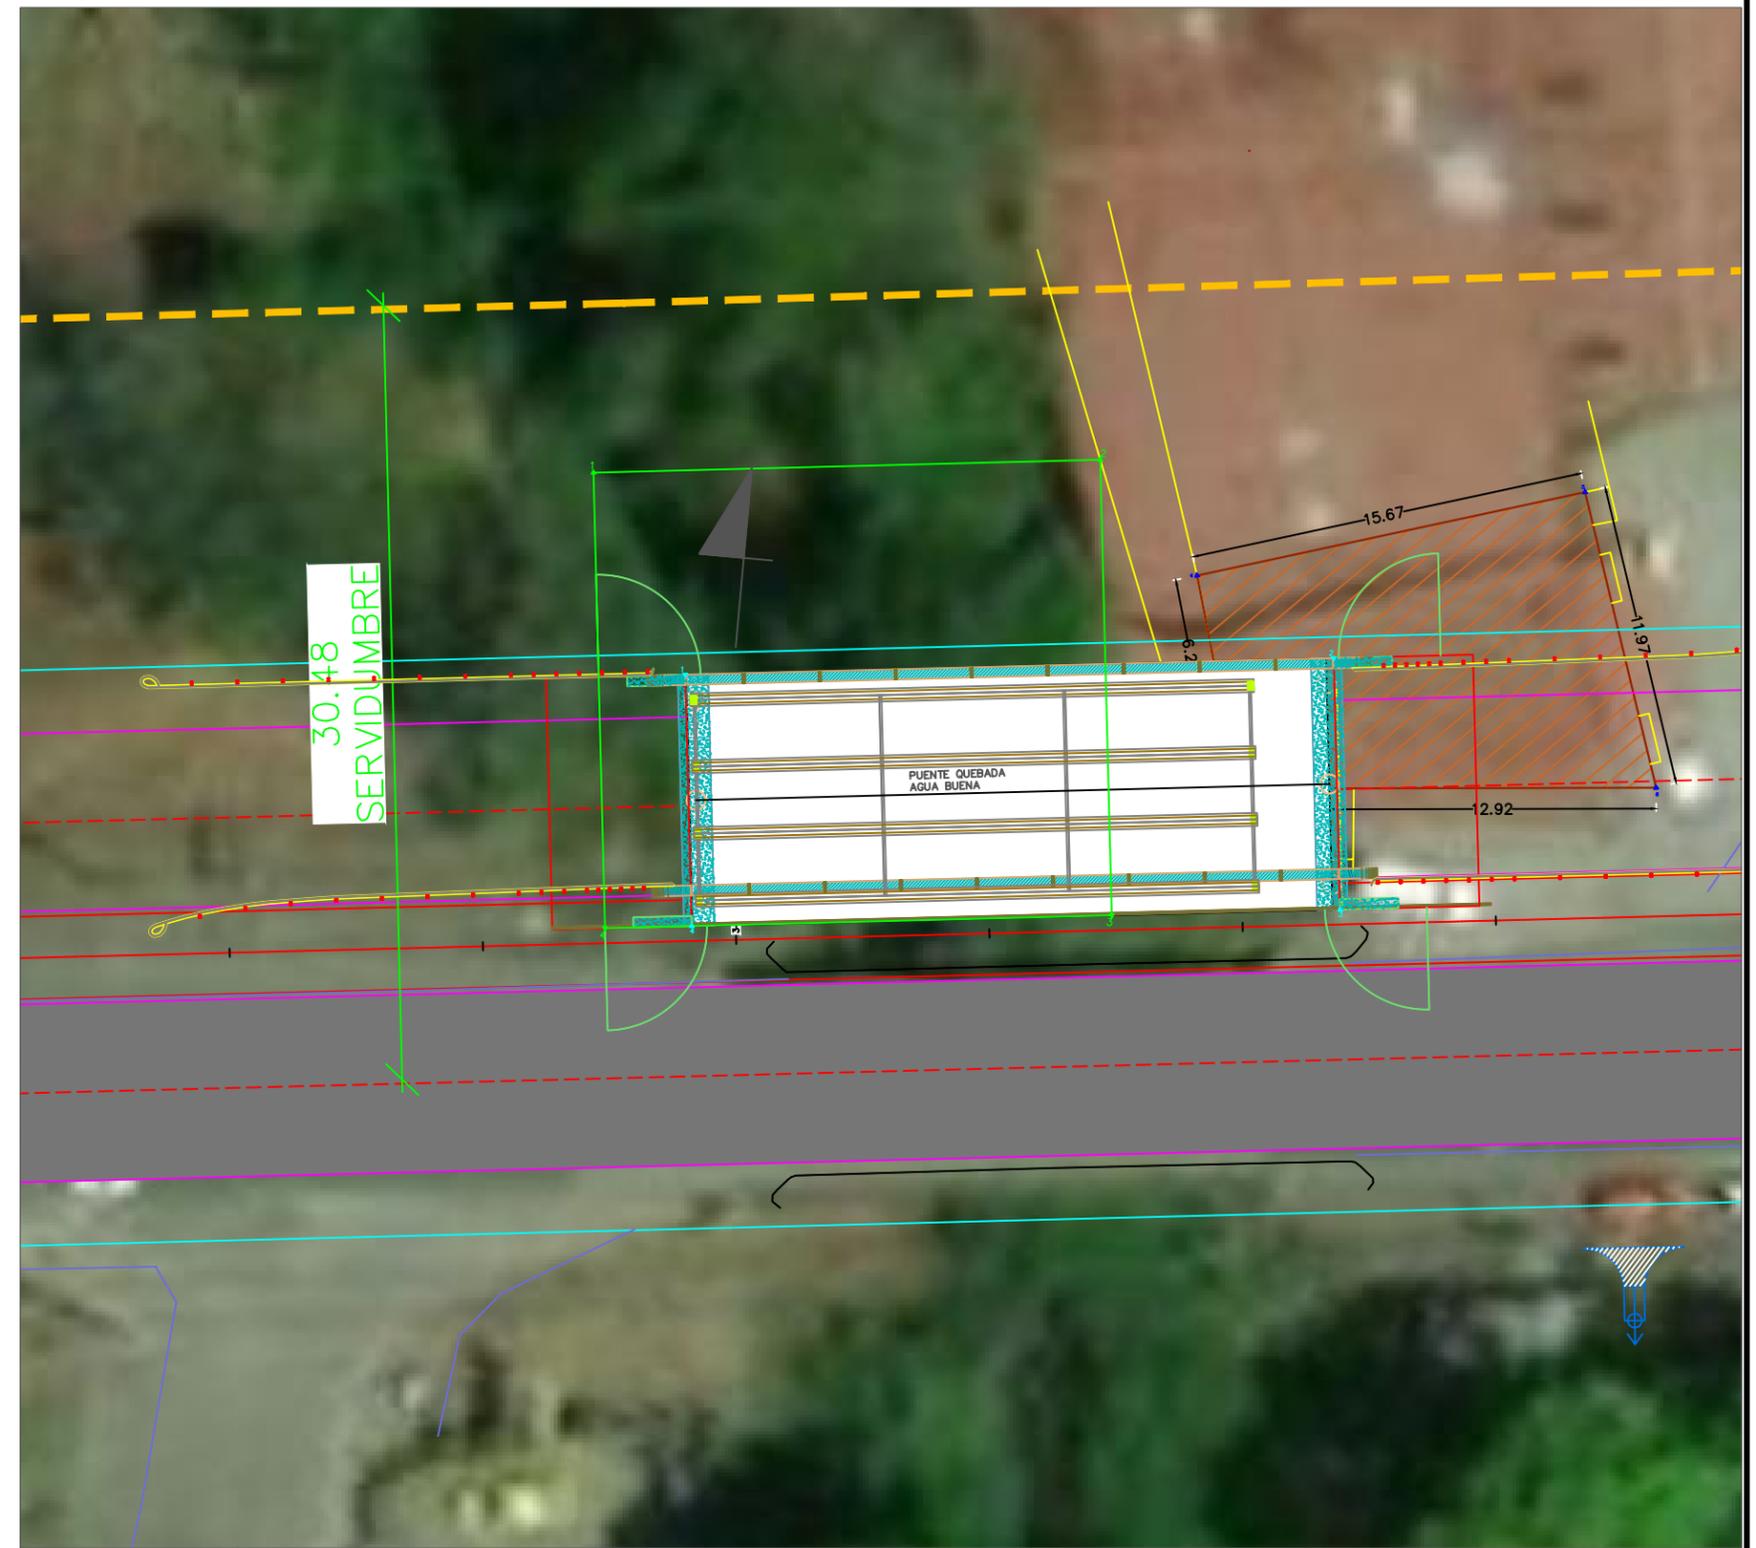
Area Puente	Coordenadas		ESTACION DE REFERENCIA
	Proyección UTM –		
	Norte	Este	
Puente Vehicular y peatonal sobre Quebrada Agua Buena de 25m	1008702.884	654038.527	3k+942.00
	1008705.838	654063.956	
	1008696.004	654065.098	
	1008693.050	654039.669

Puente area vegetacion	Coordenadas		ESTACION DE REFERENCIA
	Proyección UTM – DATUM		
	Norte	Este	
Puente Vehicular y peatonal sobre Quebrada Agua Buena de 25m	1008692.655	654036.269	3k+942.00
	1008710.481	654034.199	
	1008712.790	654054.076	
	1008694.964	654056.146
