ESTUDIO DE IMPACTO AMBIENTAL CATEGORÍA 2

Proyecto Estudio, Diseño, Construcción y
Financiamiento para la Ampliación de la
Vía Transístmica Tramo Villa Grecia -
Puente Don Bosco Provincia de Panamá.

Respuesta a 1ª Nota Aclaratoria
DEIA-DEEIA-AC-0039-0303-2023

DICEA S.A.
IRC-040-2005
Ciudad de Panamá
ENERO 2023

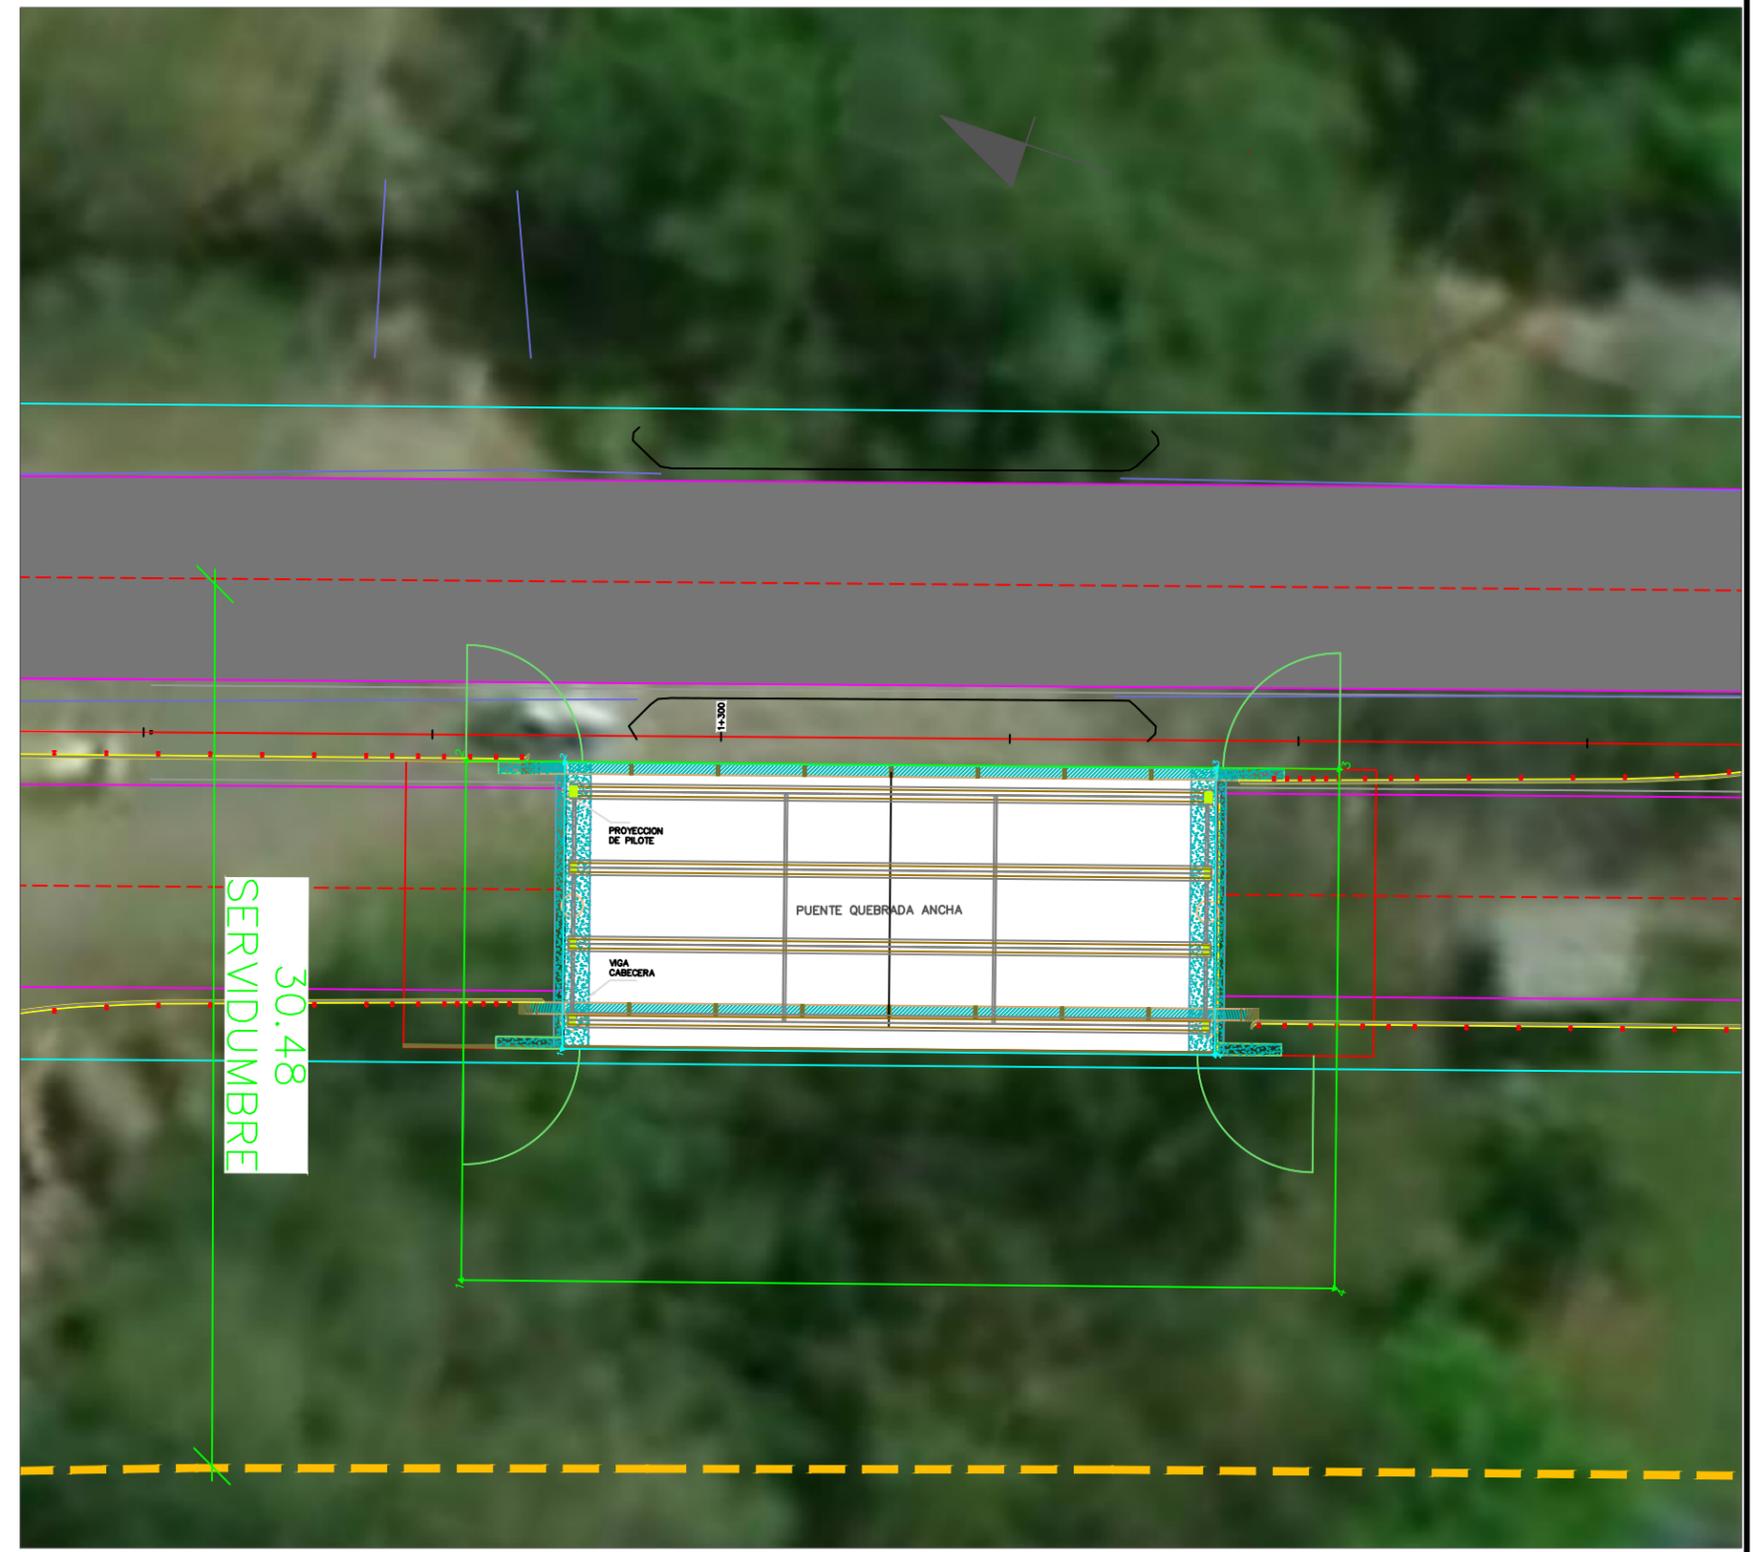
Puente	Coordenadas		ESTACION DE REFERENCIA
	Proyección UTM –		
	Norte	Este	
Puente Vehicular y peatonal sobre Quebrada Ancha de 15.20 m	1008908.128	656451.853	1k+292.00
	1008886.654	656458.769	
	1008883.581	656449.358	
	1008905.093	656442.430

Puente area vegetacion	Coordenadas		ESTACION DE REFERENCIA
	Proyección UTM – DATUM		
	Norte	Este	
Puente Vehicular y peatonal sobre Quebrada Ancha de 15.20 m	1008911.392	656450.823	1k+292.00
	1008882.602	656460.095	
	1008877.101	656443.013	
	1008905.891	656433.741

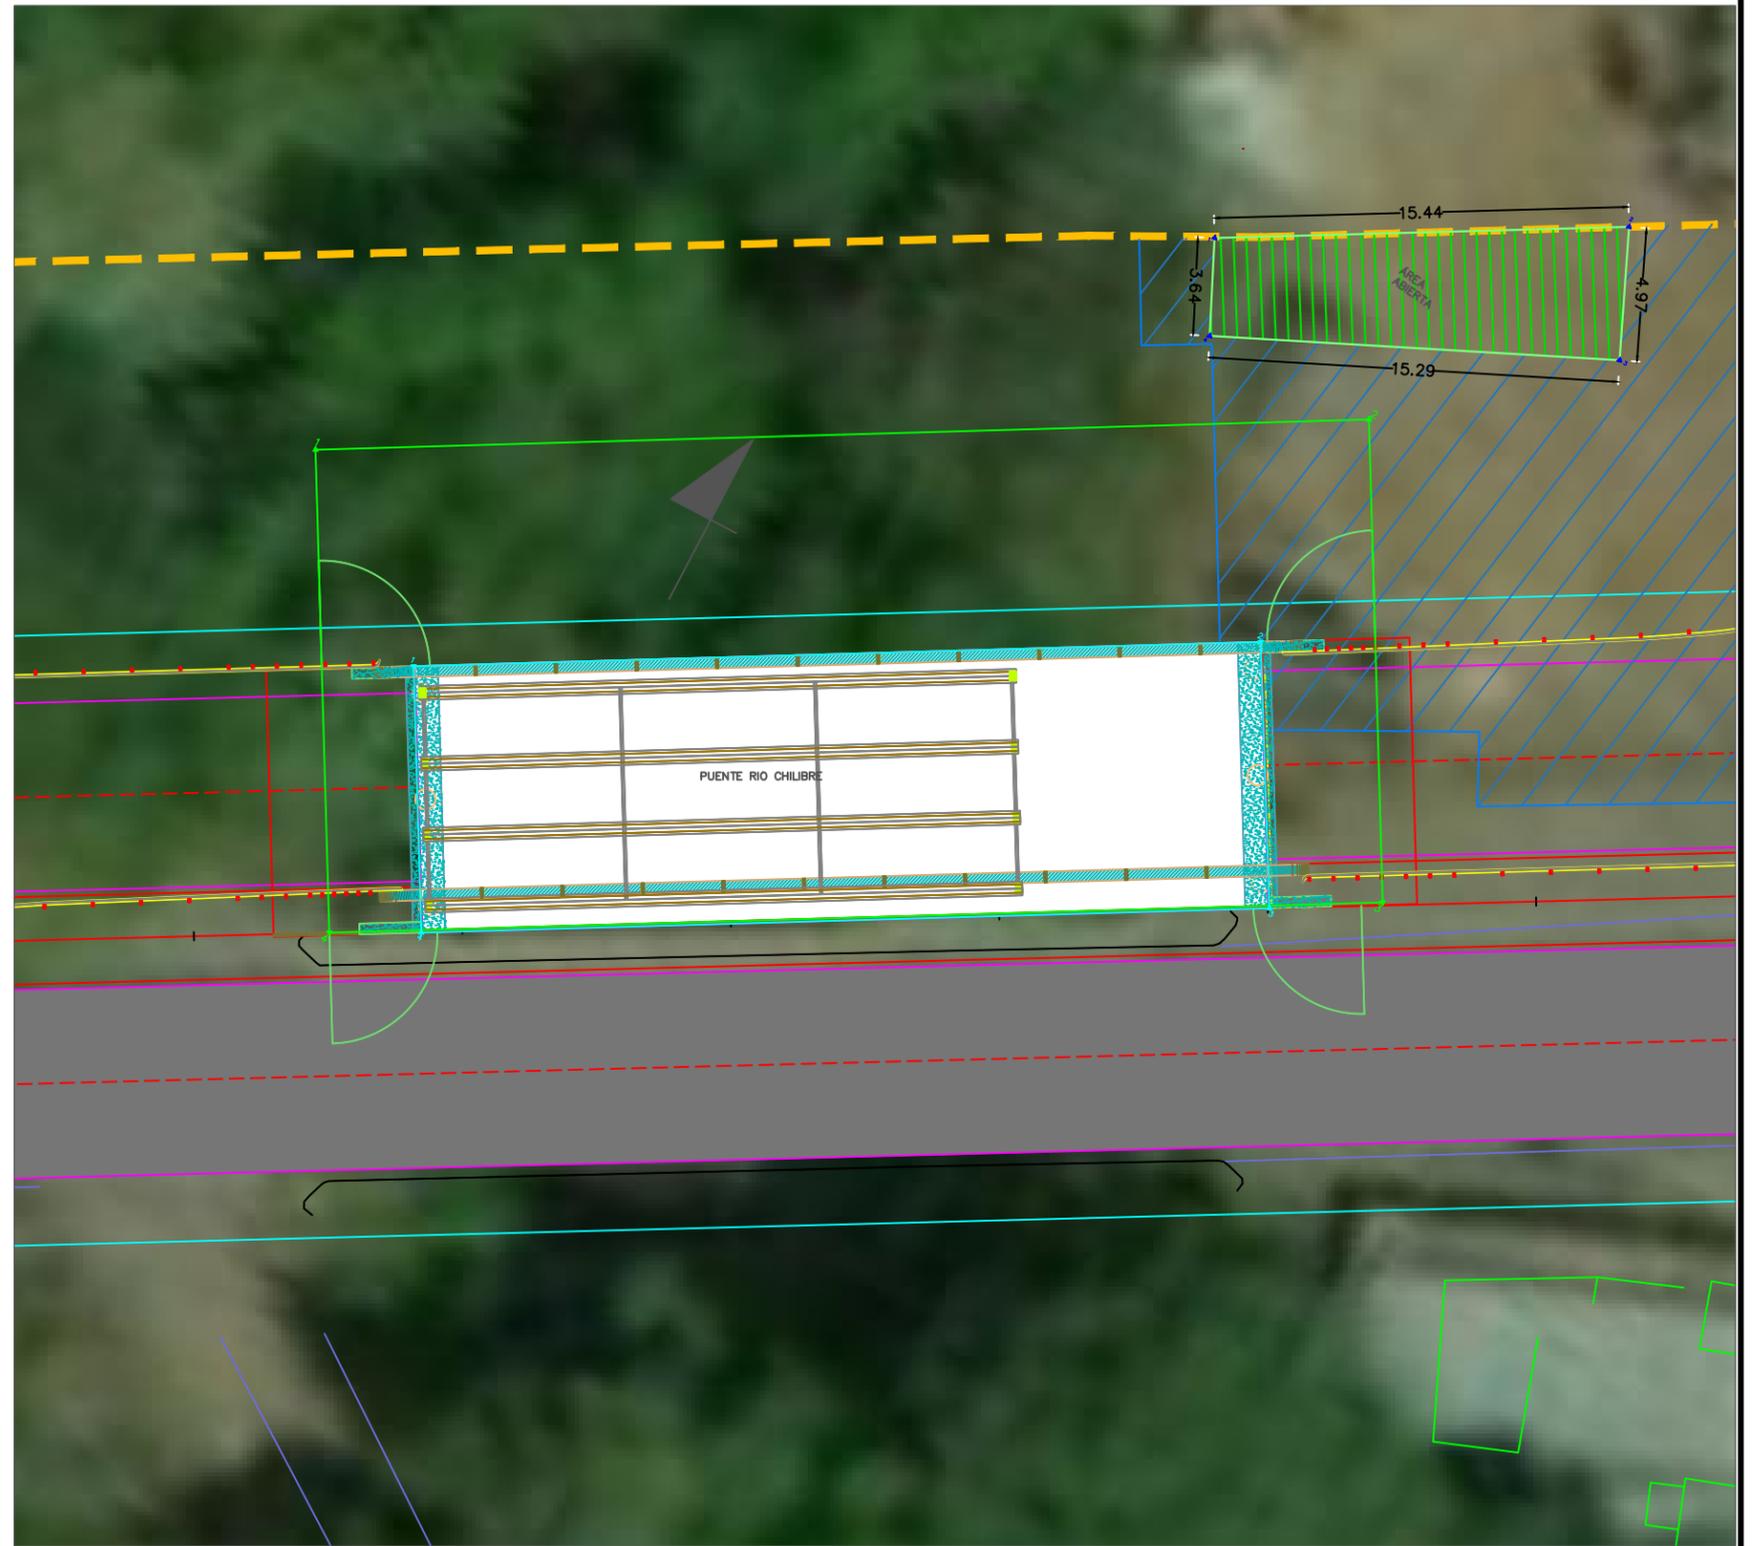
Area Puente	Coordenadas		ESTACION DE REFERENCIA
	Proyección UTM –		
	Norte	Este	
Puente Vehicular y peatonal sobre Río Chilibre de 31m	1008915.334	655021.934	2k+918.00
	1008930.829	655049.428	
	1008922.224	655054.324	
	1008906.709	655026.795

Puente area vegetacion	Coordenadas		ESTACION DE REFERENCIA
	Proyección UTM – DATUM		
	Norte	Este	
Puente Vehicular y peatonal sobre Río Chilibre de 31m	1008905.114	655023.764	2k+918.00
	1008920.748	655014.953	
	1008940.017	655049.144	
	1008924.383	655057.955

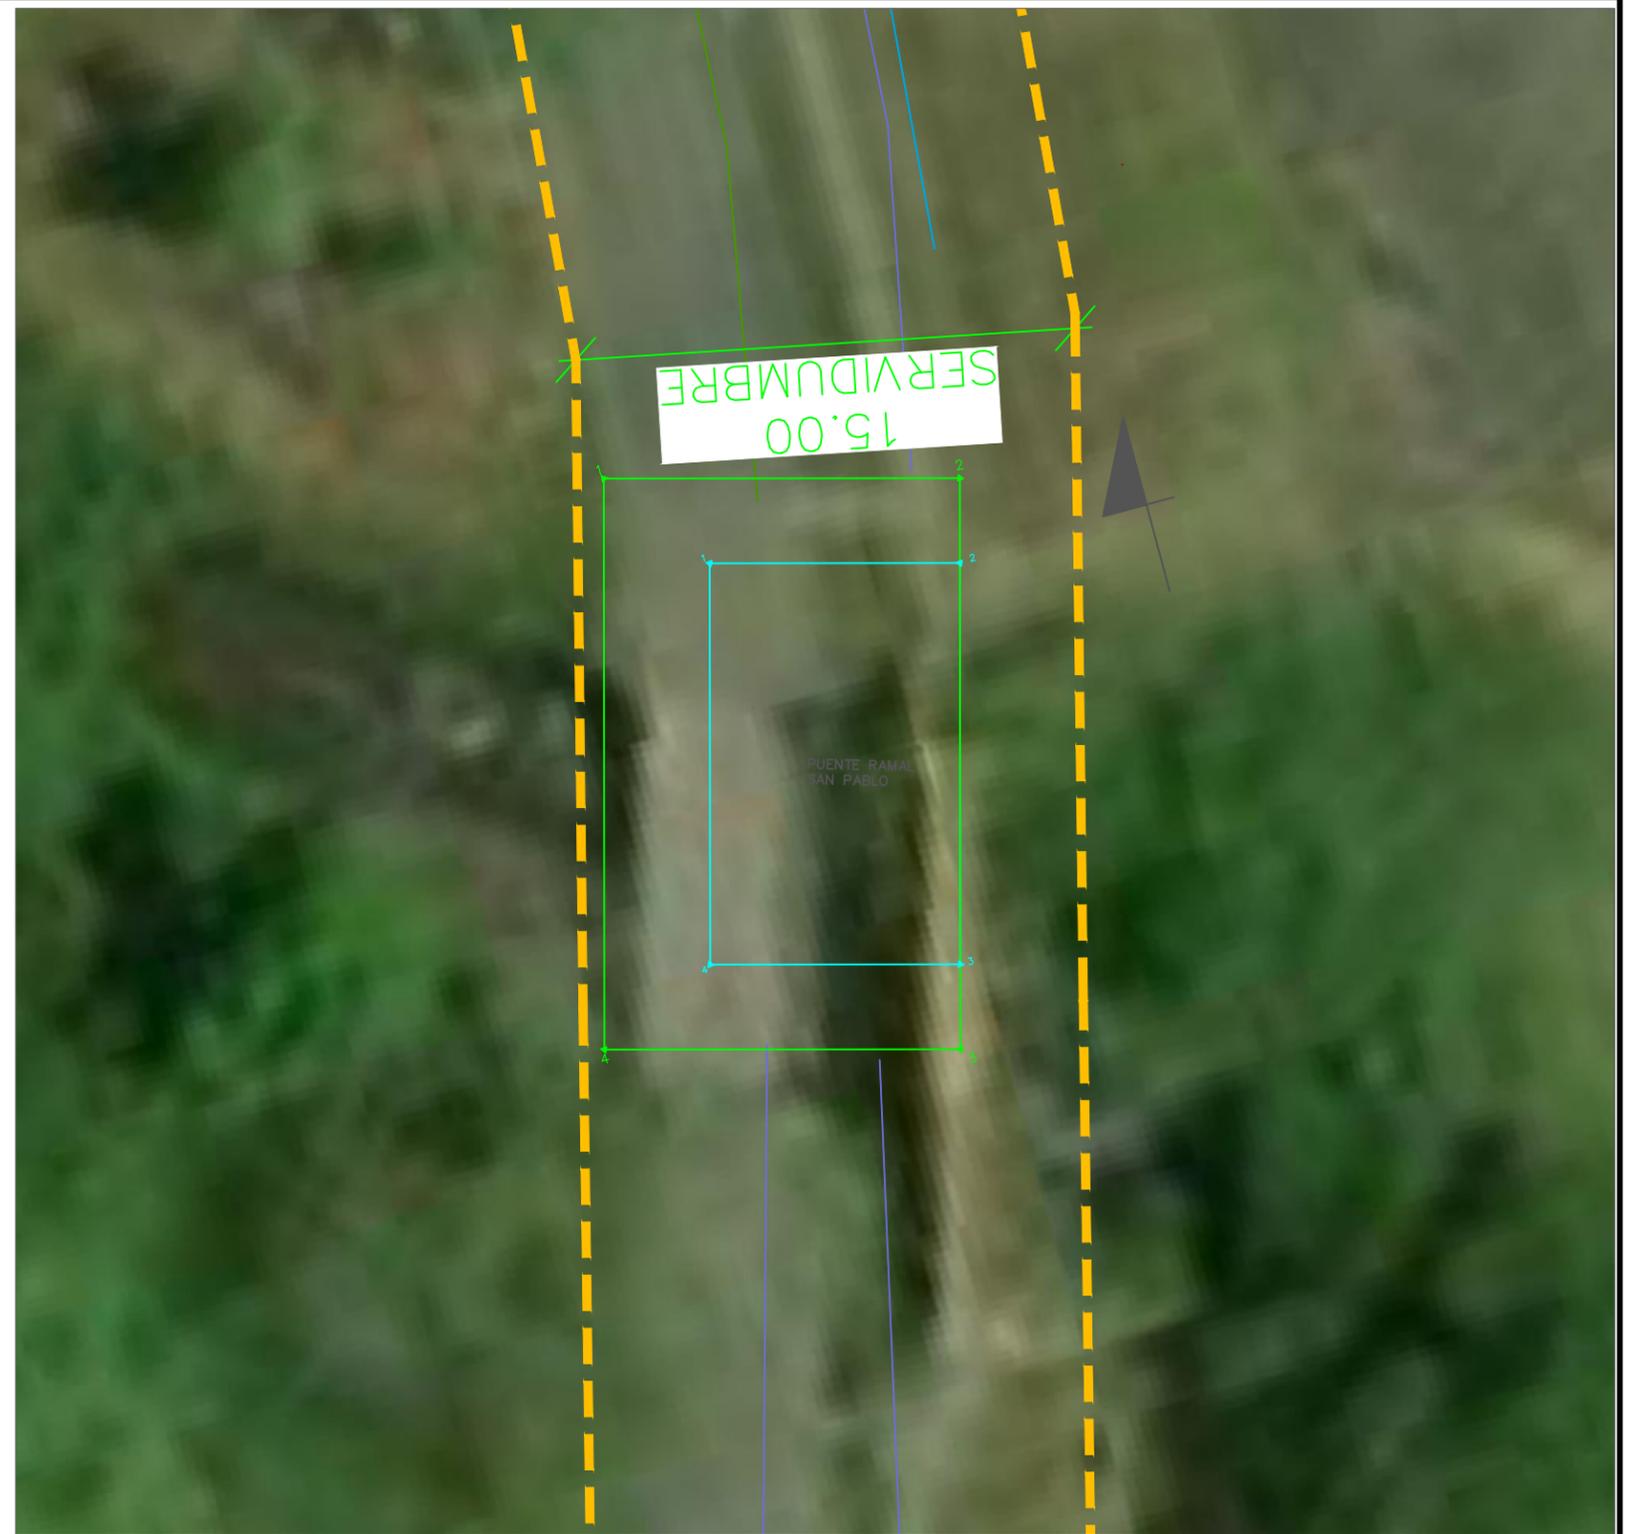
Area Puente	Coordenadas		ESTACION DE REFERENCIA
	Proyección UTM –		
	Norte	Este	
Puente Vehicular sobre ramal Vía San Pablo de 20.40 m	1009095.066	655866.225	0k+113.00
	1009093.125	655873.469	
	1009081.534	655870.364	
	1009083.475	655863.120

Puente area vegetacion	Coordenadas		ESTACION DE REFERENCIA
	Proyección UTM – DATUM		
	Norte	Este	
Puente Vehicular sobre ramal Vía San Pablo de 20.40 m	1009098.339	655863.816	0k+113.00
	1009095.578	655874.126	
	1009079.082	655869.707	
	1009081.844	655859.398

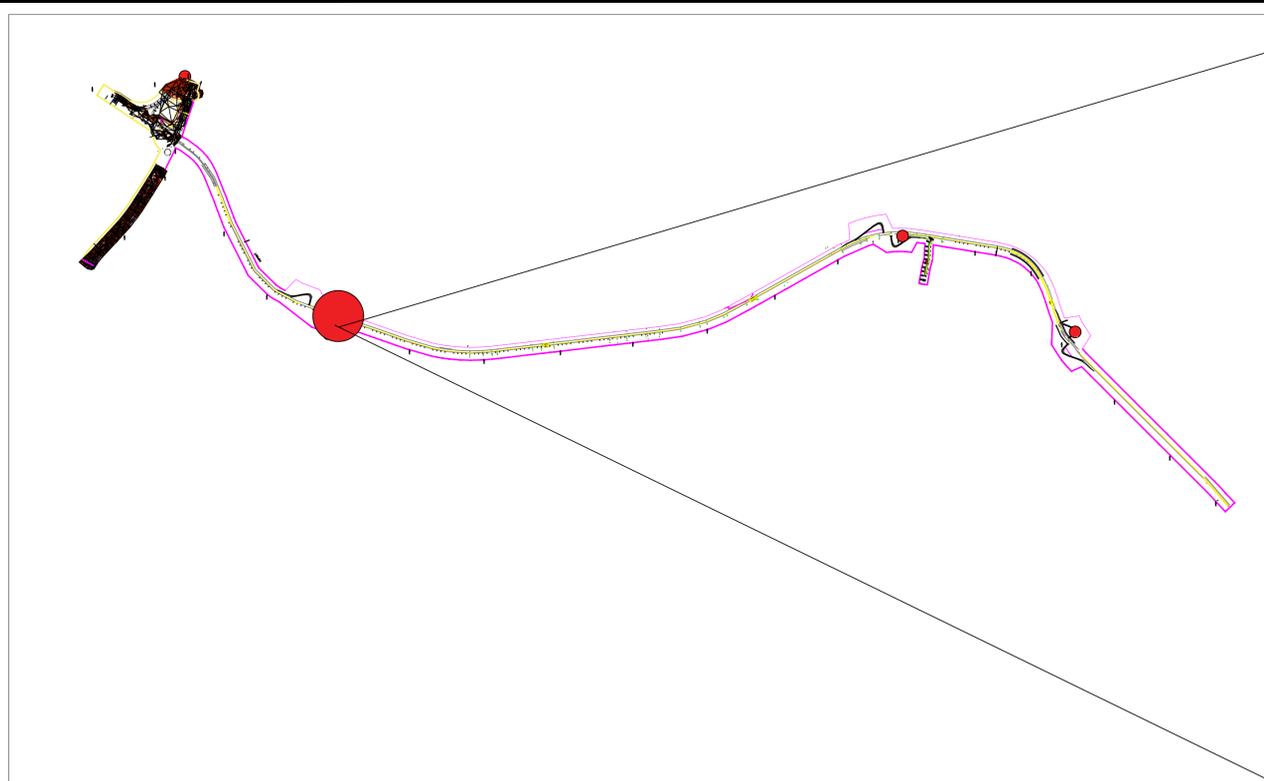
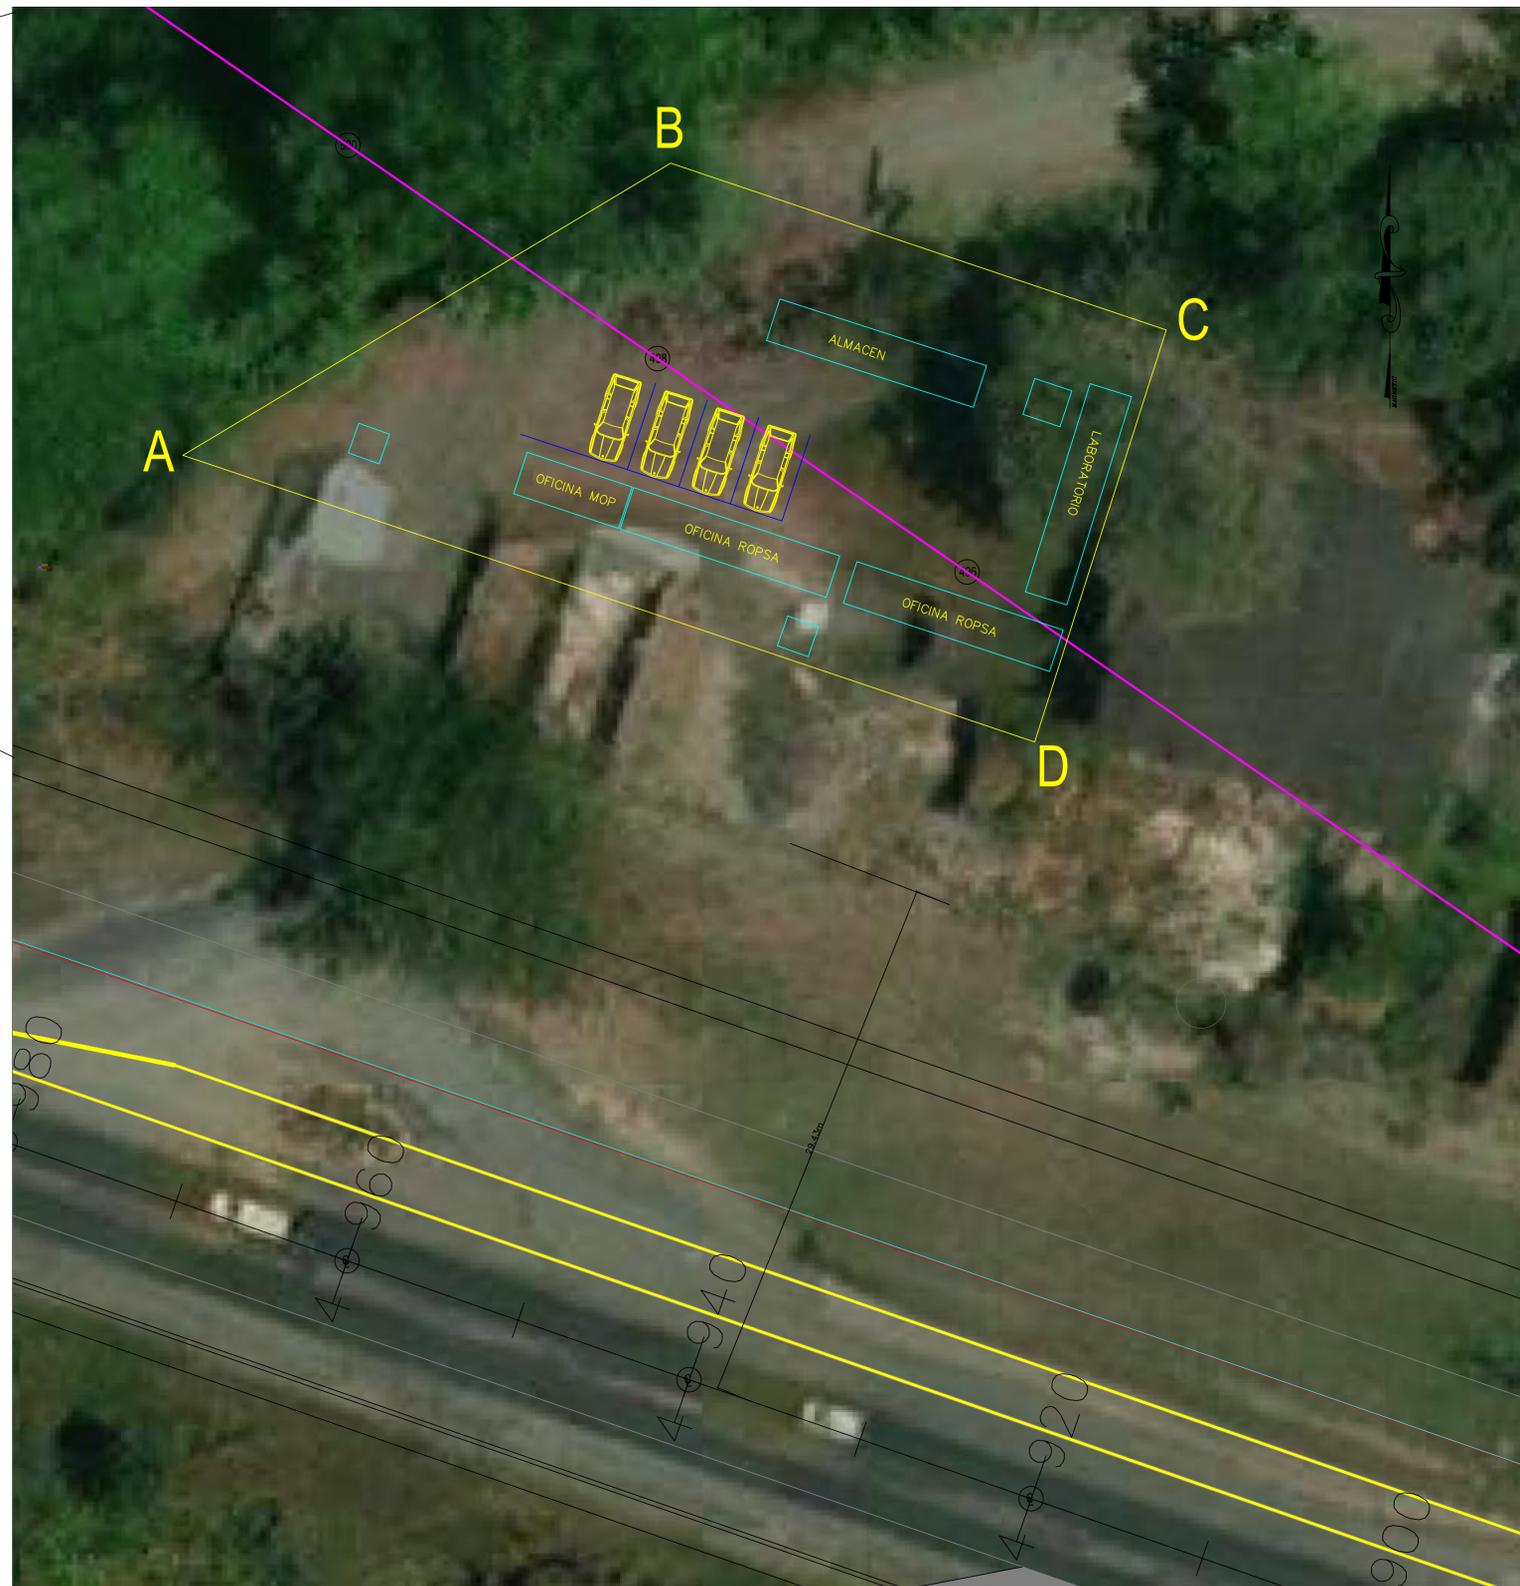
Plano de área de campamento

Respuesta: Se anexa plano de área de campamento con coordenadas, el cual tiene una superficie de 934.32m².

CAMPAMENTO CHILIBRE AREA: 934.32 M2

PUNTO	Proyección UTM – DATUM WGS 84	
	Norte	ESTE
A	1008867.97	653050.805
B	1008884.04	653077.758
C	1008874.865	653105.144
D	1008852.203	653097.874
