SISTEMA NACIONAL DE PROTECCIÓN CIVIL
DEPARTAMENTO DE PREVENCIÓN Y MITIGACIÓN DE DESASTRES
SINAPROC-DPH-031/ 13-05-2021

"Futura Construcción de un Residencial en la Finca No. 30349850"

Corregimiento de La Arena, distrito de Chitré, provincia de Herrera

13 de mayo de 2021

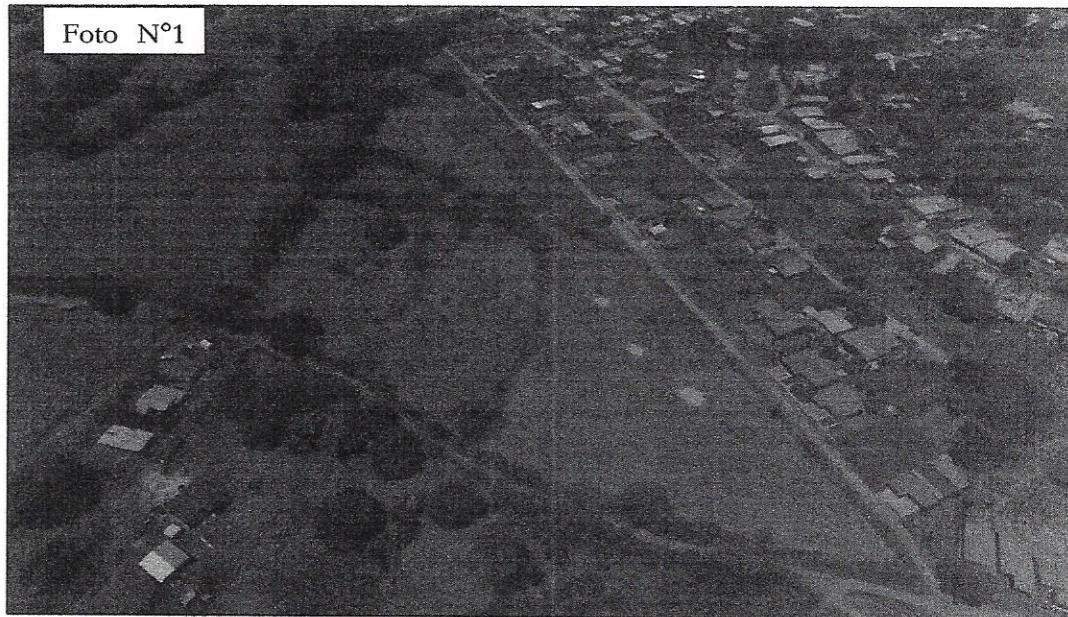
Foto N°1

FOTO N°1: VISTA AÉREA QUE MUESTRA LA FINCA NO. 30349850 Y EL ÁREA A SU ALREDEDOR.

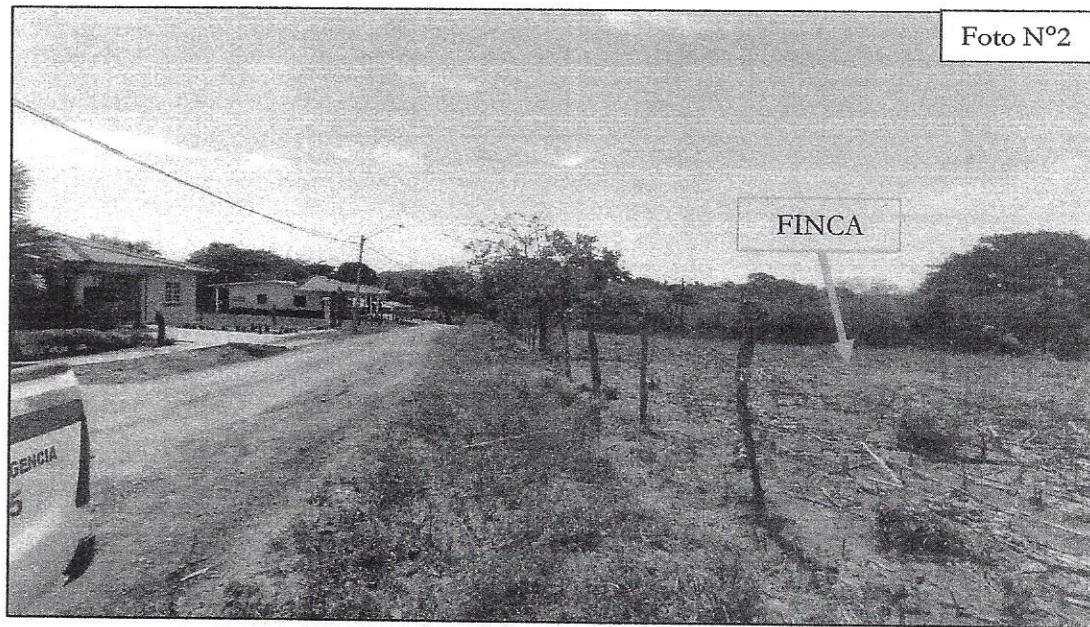
Foto N°2

1. La Finca No. 30349850 se encuentra ubicada en el corregimiento de La Arena, distrito de Chitré, provincia de Herrera.
2. La Finca No. 30349850 se encuentra a unos cuatrocientos metros (400 m) de la Av. Roberto Ramírez de Diego. El acceso a la Finca se da mediante un camino de tosca.
3. La finca tiene una forma irregular.
4. La topografía del terreno es ondulada con algunas colinas pequeñas.
5. La vegetación consiste en herbazales y algunos árboles adultos, ubicados principalmente en la cerca perimetral del Lote.
6. La Finca no es atravesada por ningún drenaje natural permanente.

FOTO N°2: SE OBSERVA EL CAMINO DE TOSCA QUE DA ACCESO A LA FINCA NO. 30349850. SE OBSERVAN ALGUNAS VIVIENDAS CERCANAS A LA FINCA.

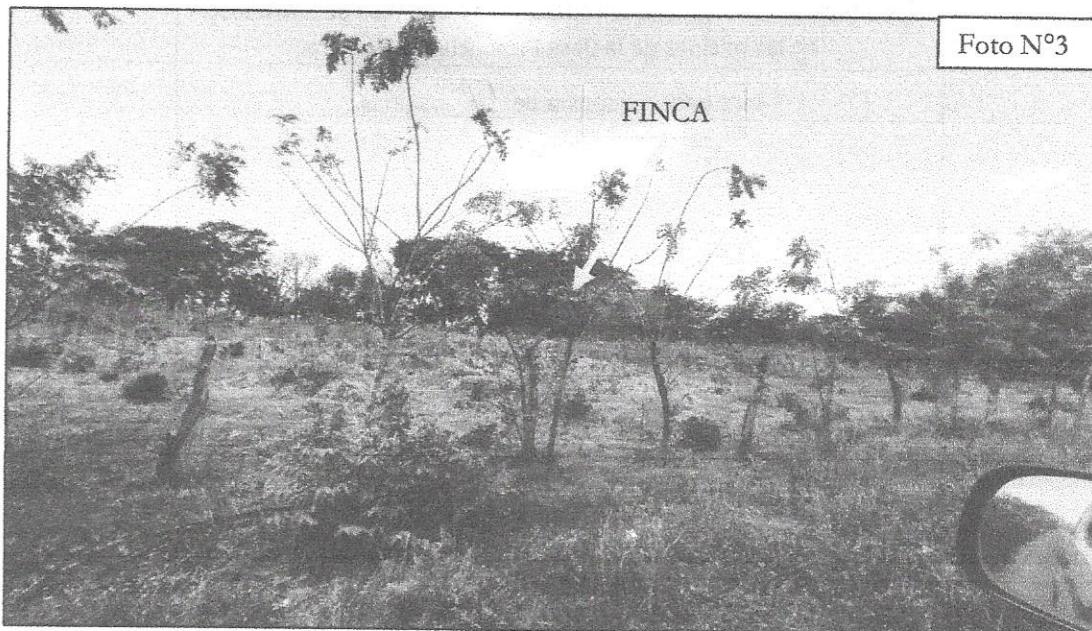
FOTO N°3: SE OBSERVA PARTE DE LA FINCA 30349850.

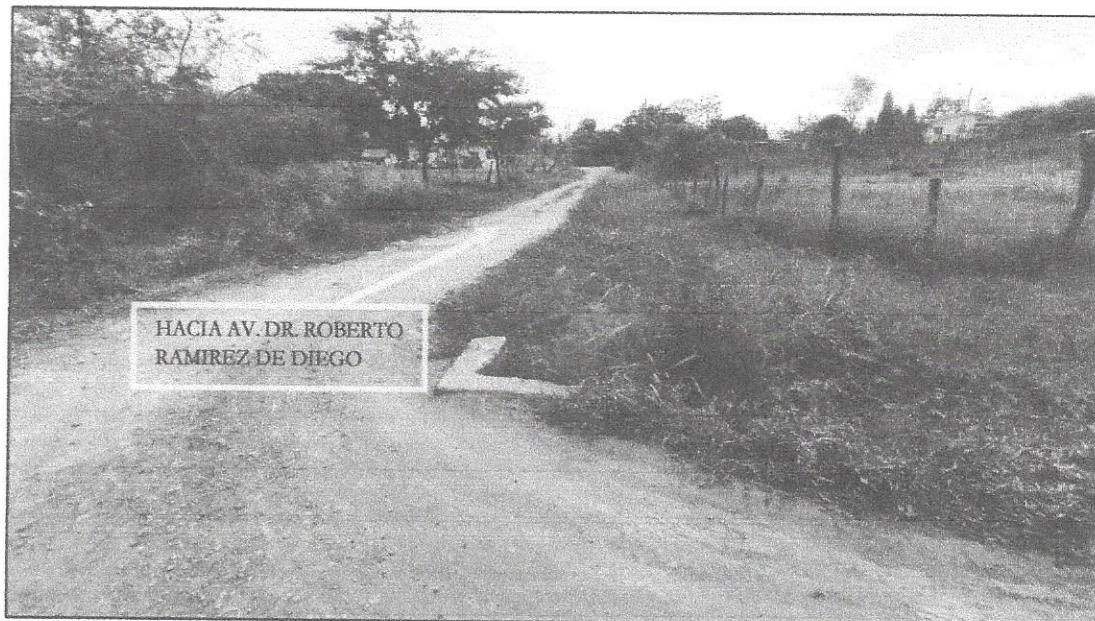
FOTO N°3: SE OBSERVA EL DRENAJE EXISTENTE CERCA A LA FINCA NO. 30349850.

3. Cumplir fielmente con el desarrollo presentado en los planos que reposan en las diferentes Instituciones.
4. Construir un sistema de recolección de aguas pluviales que garantice la evacuación de esta de una manera segura, eficiente y sin la afectación de terceras personas.
