ESTUDIO GEOTÉCNICO GALERA EN MILLA 9
Informe Geotécnico r01

**3P Sociedad Limitada
Ingeniería Civil**

Proyecto N° 3345

15 de marzo de 2023

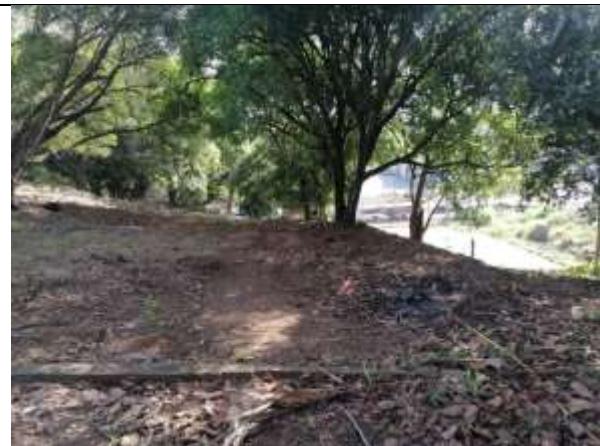
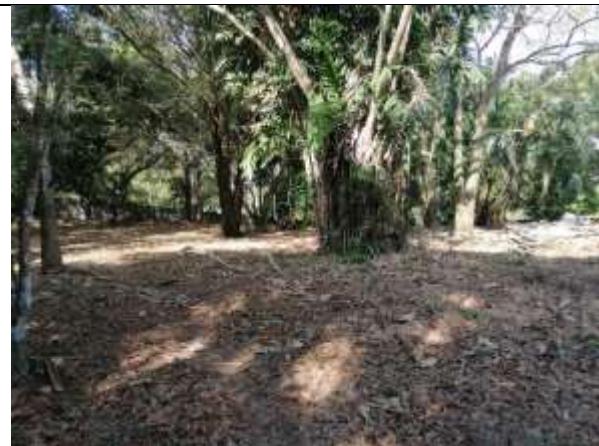
Figura N° 3345 EGIBCH- 1: Topografía del terreno

La topografía de la zona presenta irregularidades en el área frontal donde se observan variaciones de elevaciones de 2 a 8m en cuanto a la geomorfología está determinada por los agentes atmosféricos, lluvia y vientos, que han erosionado el suelo lo cual ha creado la topografía o Morfometría actual. Ver figura N°1.

Zona central con mira al área frontal del lote.

Zona suroeste del lote.

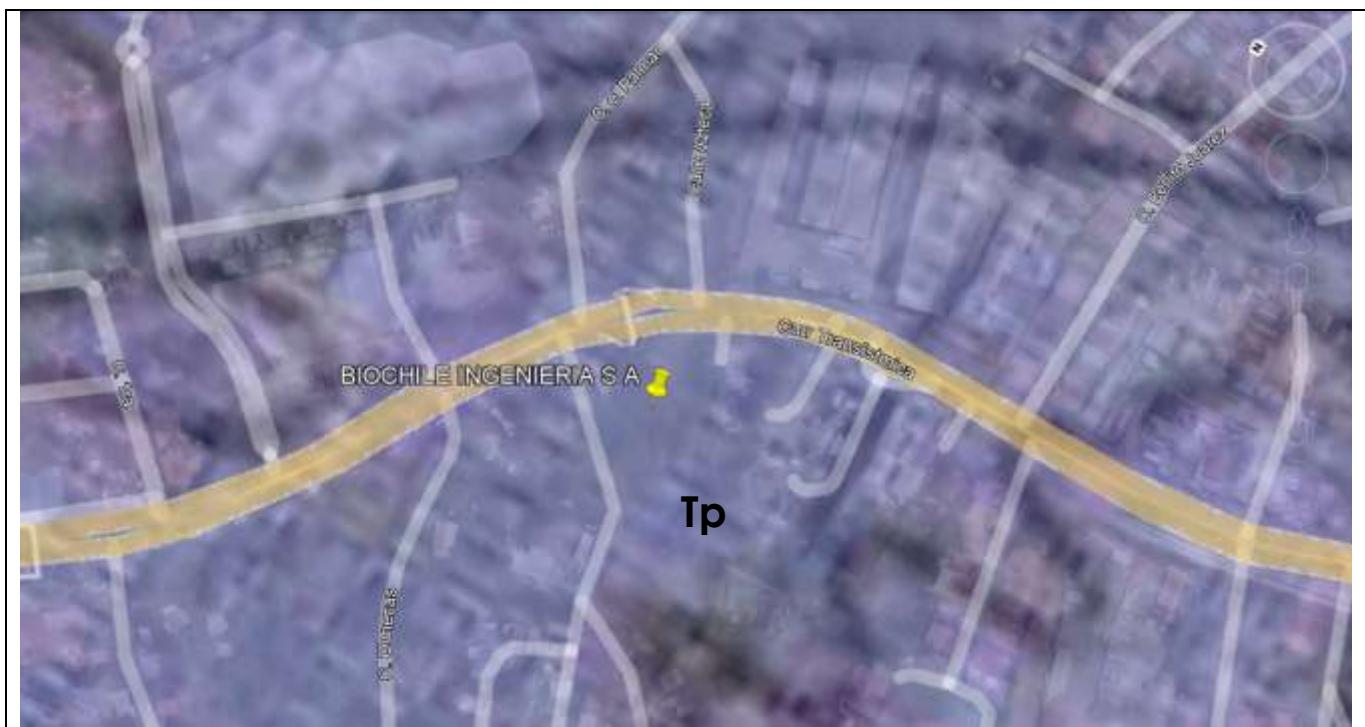
Figura N° 3345 EGIBCH- 2: Mapa geológico

Como se observa en la Figura N° 3345 EGIBCH-2 y el cuadro N° 3345 EGIBCH-1, describe la formación geológica encontrada en la zona de estudio basados en el "Mapa Geológico del Canal de Panamá y sus Alrededores", Compilado por R H y J L Stewart en colaboración de W P Woodring.

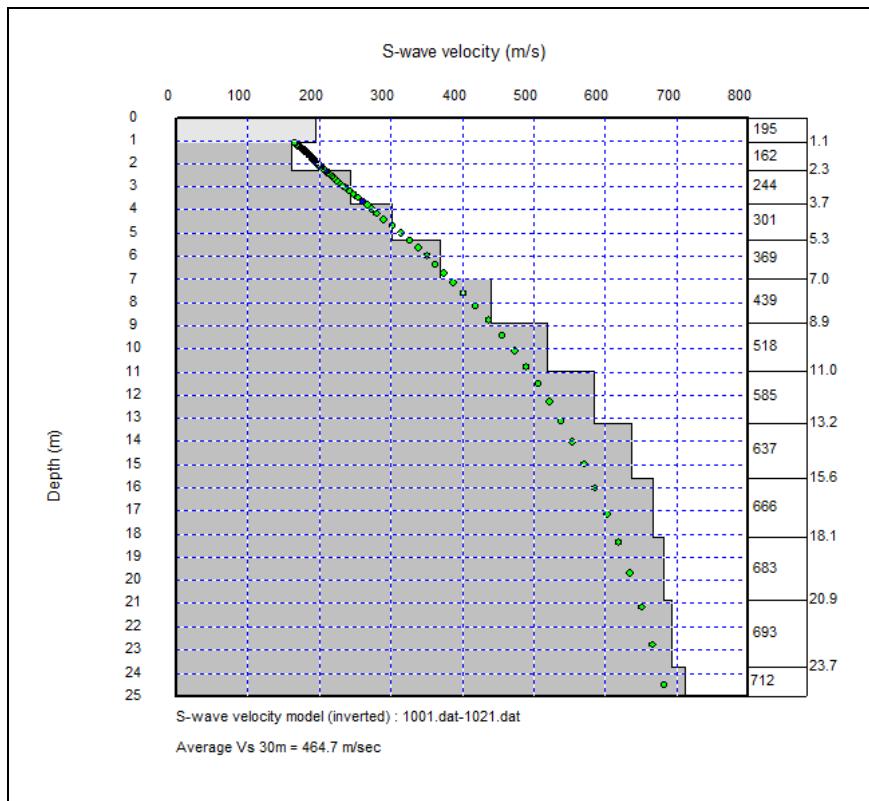
Figura N° 3345 EGIBCH- 4: Perfil sísmico

Los resultados obtenidos del procesamiento de la data de campo se muestran a continuación.

Los resultados obtenidos de la prospección sísmica son complementarios a los encontrados en las investigaciones geotécnicas, la formación geológica define muchas características del suelo.

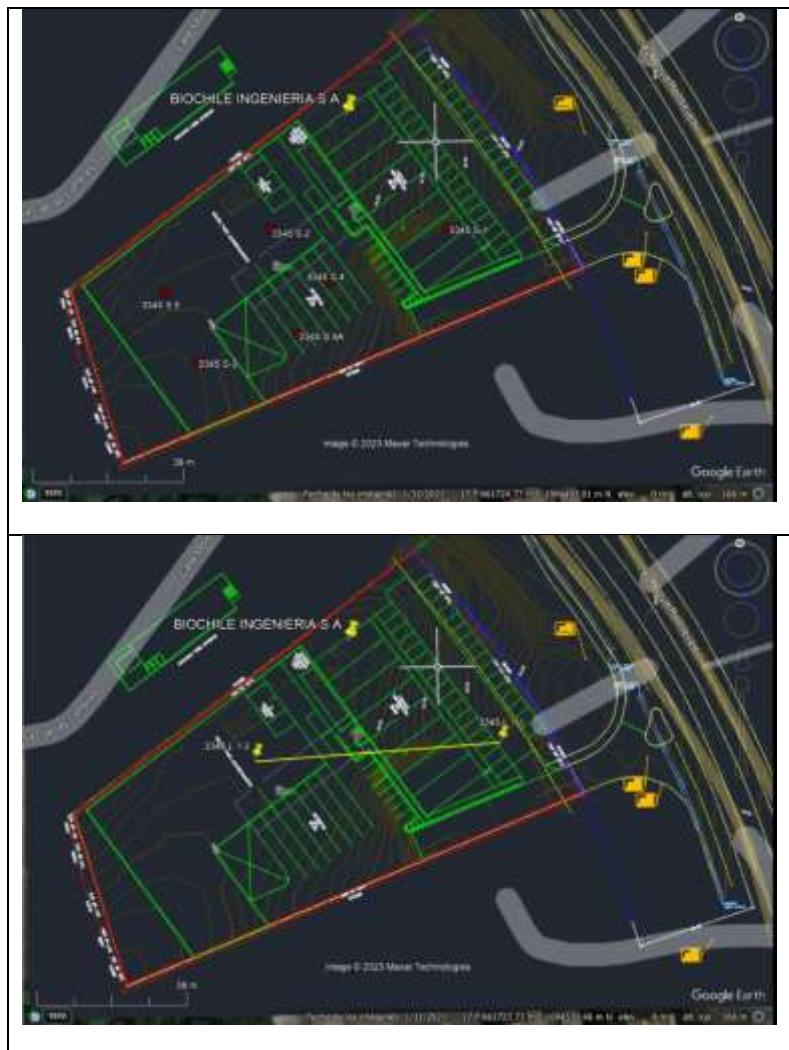
Figura N° 3345 EGIBCH- 5: Ubicación de los sondeos y línea sísmica

El siguiente cuadro muestra las coordenadas de los sondeos realizados y la línea de prospección sísmica.

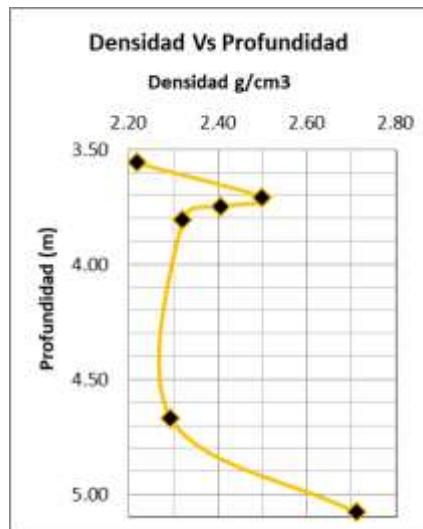
Figura N° 3345 EGIBCH- 6: Densidad vs profundidad

El gráfico muestra la calidad de roca vemos que la meteorización afecta directamente su densidad tal es el caso que para valores inferiores a 2.2 g/cm³ la calidad de la roca es muy mala y de dureza muy suave, la densidad de 2.20 a 2.40 g/cm³ indican que la roca es fracturada de calidad mala y para valores mayor a 2.50 g/cm³ la calidad va de media a buena la roca tiene dureza suave.

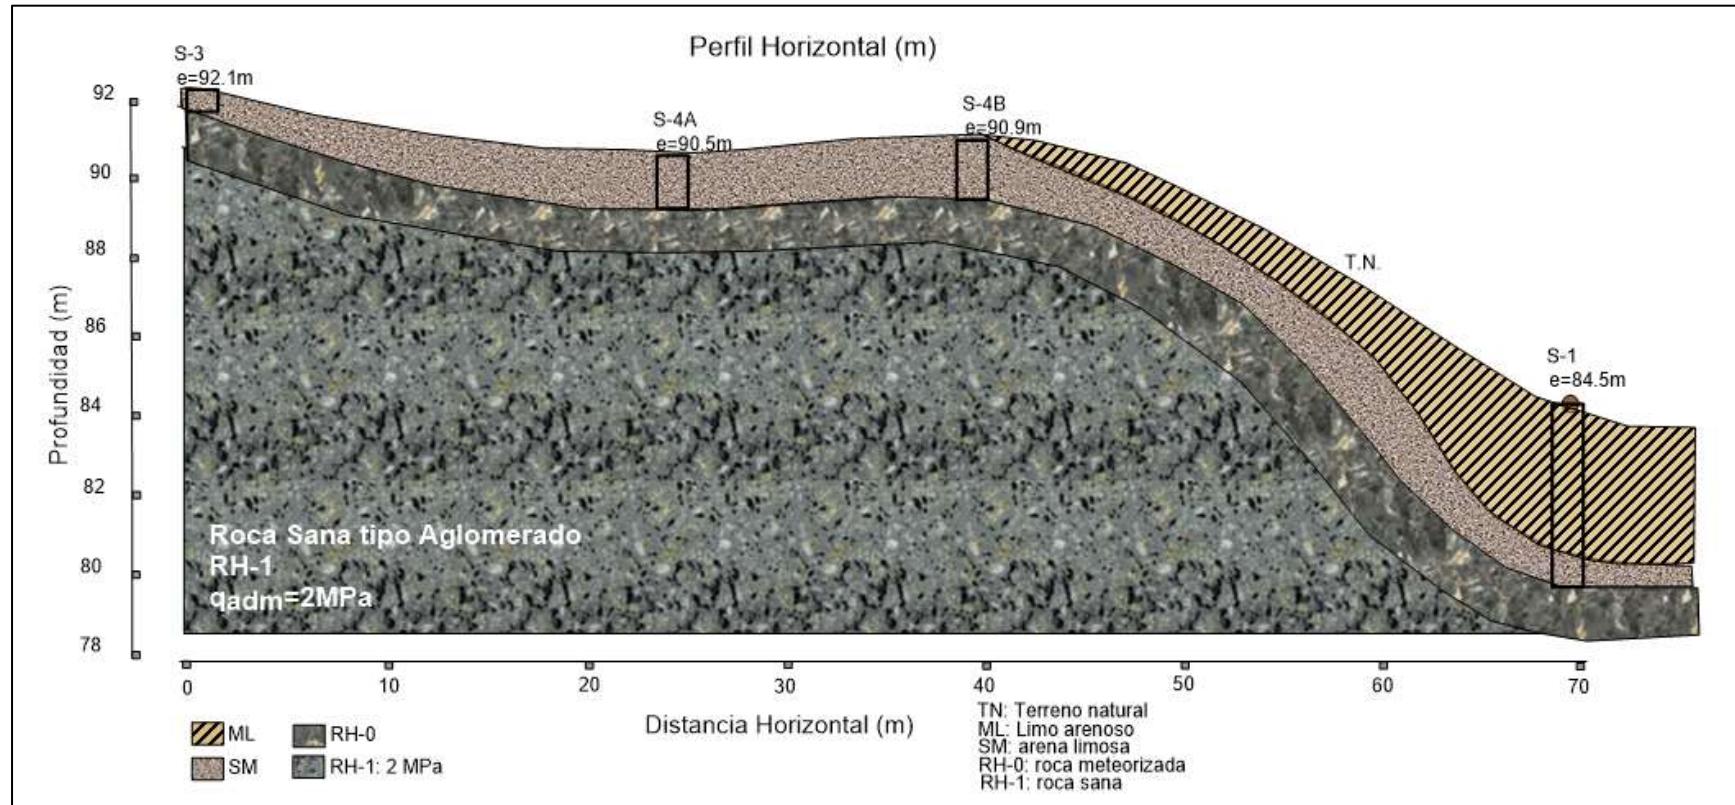
Figura N° 3345 EGIBCH- 7: Perfil horizontal N°1

El nivel freático no fue detectado.

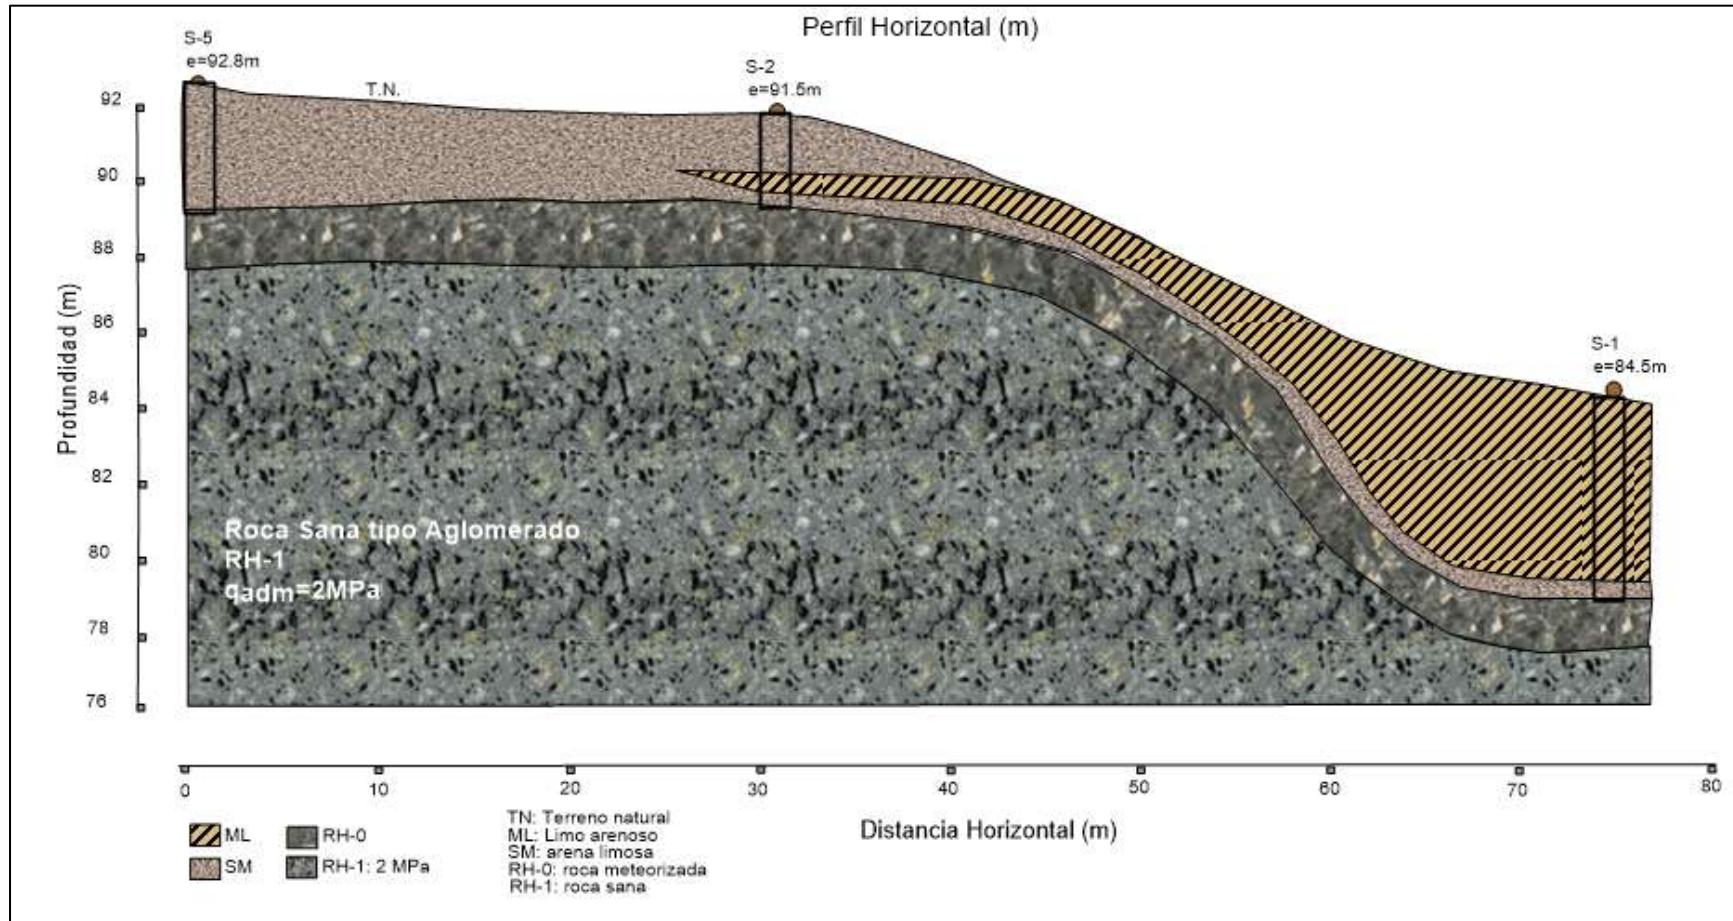
Figura N° 3345 EGIBCH- 8: Perfil Horizontal N°2

El nivel freático no fue detectado.
