RESOLUCIÓN No. DEIA-IA- 024 -2023

Por la cual se resuelve la solicitud de evaluación del Estudio de Impacto Ambiental (EsIA), categoría II, del proyecto denominado: **ESTUDIO, DISEÑO Y CONSTRUCCIÓN DE OBRAS PARA LA REHABILITACIÓN DEL SISTEMA DE ACUEDUCTO DE LA COMUNIDAD DE VOLCÁN, DISTRITO DE TIERRAS ALTAS, PROVINCIA DE CHIRIQUÍ**, cuyo promotor es el **INSTITUTO DE ACUEDUCTOS Y ALCANTARILLADOS NACIONALES (IDAAN)**.

PROYECTO: "ESTUDIO, DISEÑO Y CONSTRUCCIÓN
DE OBRAS PARA LA REHABILITACIÓN DEL SISTEMA
DE ACUEDUCTO DE LA COMUNIDAD DE VOLCÁN,
DISTRITO DE TIERRAS ALTAS, PROVINCIA DE
CHIRIQUÍ".

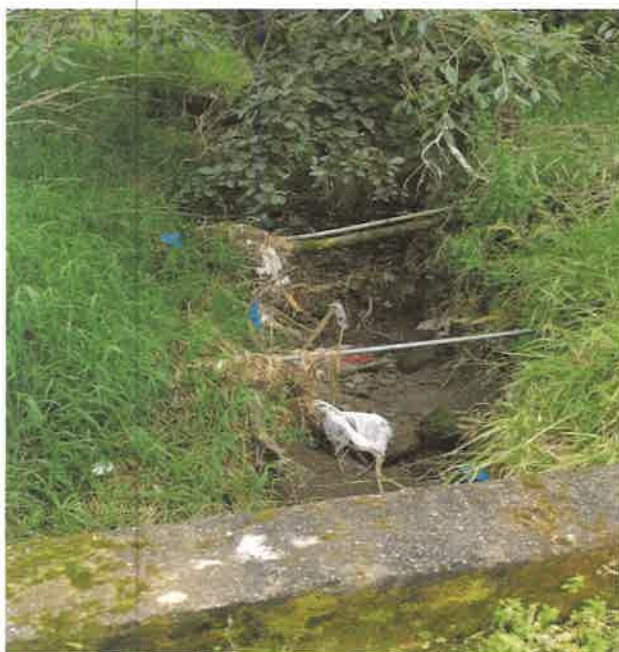
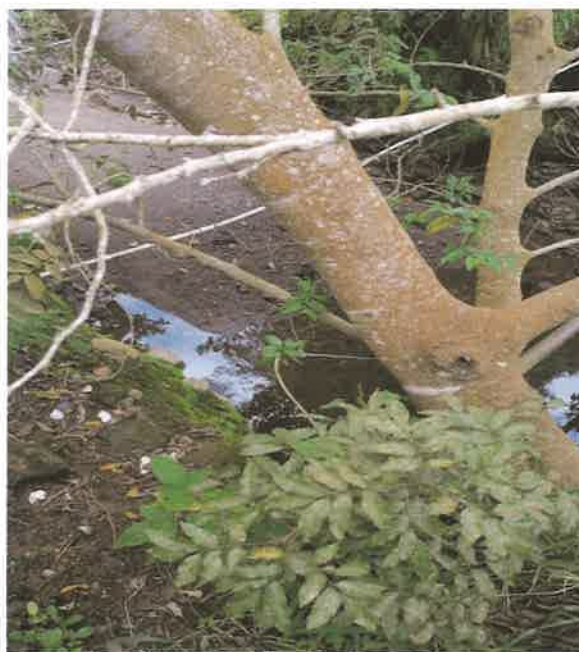
Figura 7 y 8: Cuerpo de Agua (Río Gariché), Coordenadas (E 320382.66, N 970947.31). Equipo Consultor, 2022.

Como se puede observar este cuerpo de agua no presenta caudal, siguiendo su recorrido aguas abajo de la zona de proyecto el mismo se observa canalizado y afectado por las actividades antrópicas del área, de igual manera se realizó un monitoreo de calidad de agua para conocer el estado actual de las aguas de este cuerpo hídrico.

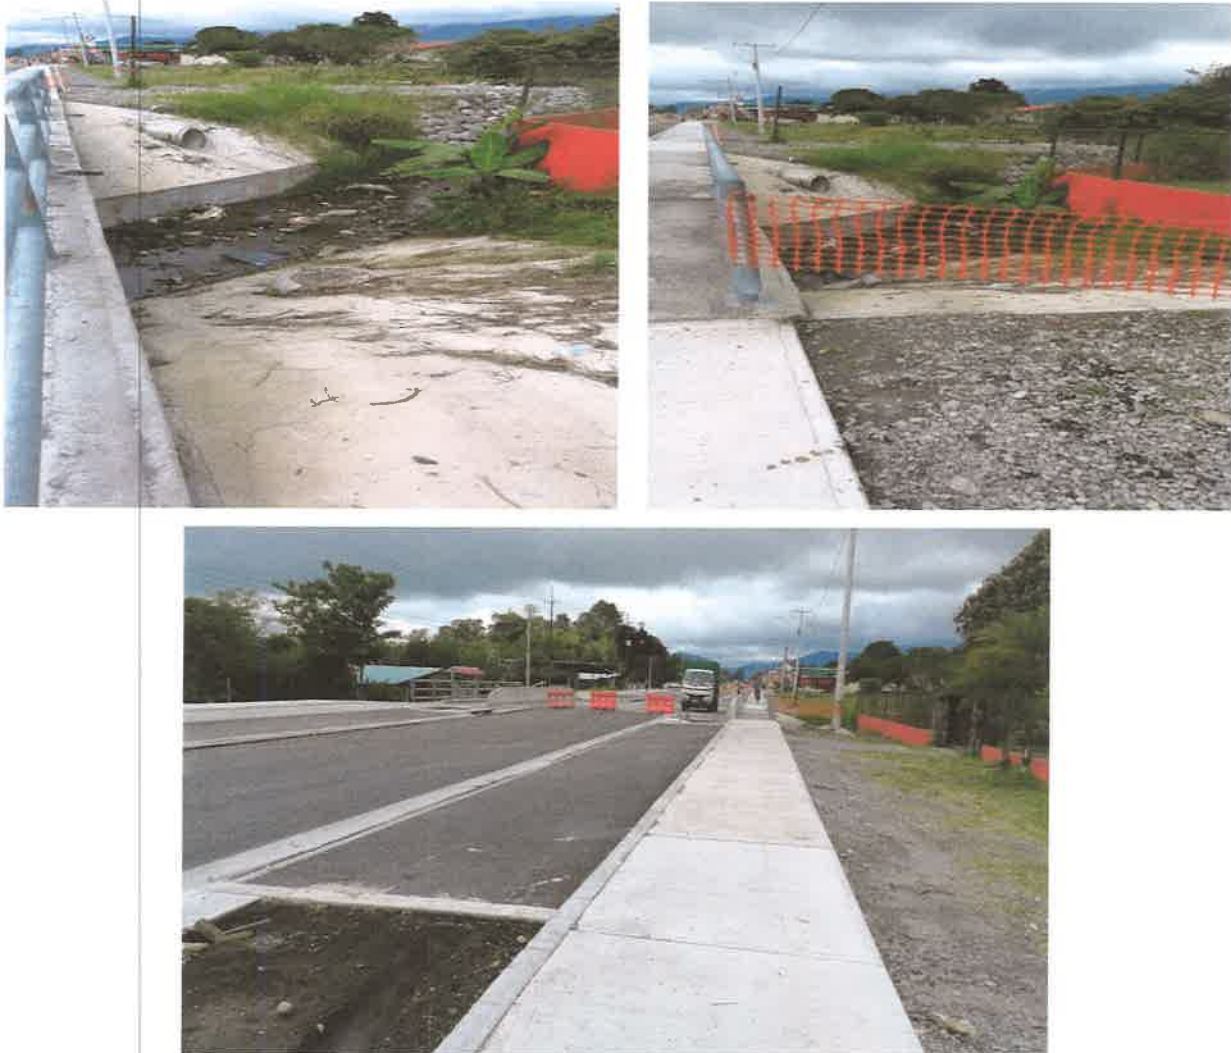
Figura 9, 10 y 11: Cuerpo de Agua (Río Gariché), aguas abajo de la zona del proyecto, Coordenadas (E 320113, N 969944). Equipo Consultor, 2022.

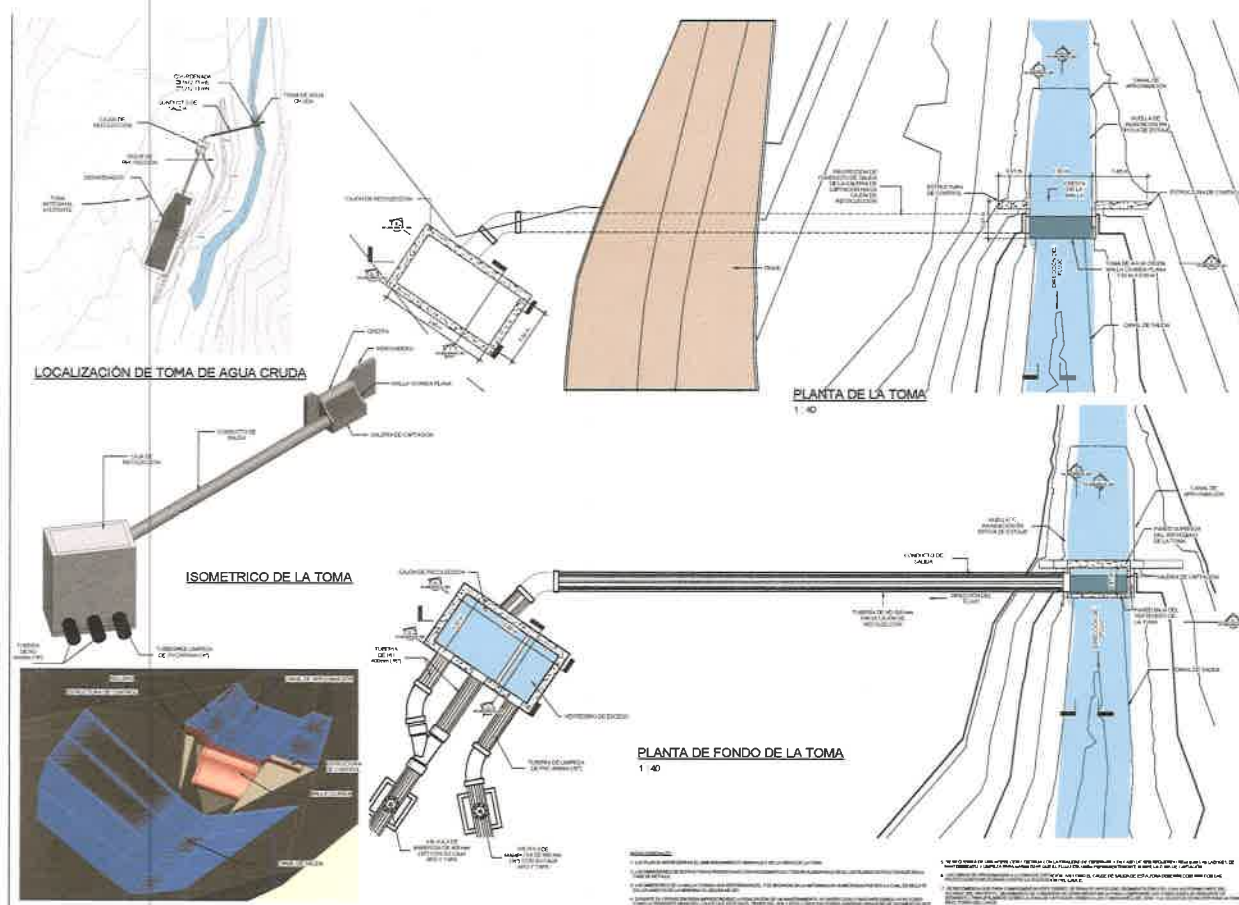
Figura 12: Detalle de toma de agua cruda
Fuente. Equipo de Diseño de Proyecto, 2022

incluido en la huella de proyecto identificados como Elemento – Toma de Agua y Desarenador, en la Tabla 3 de este documento. Estos trabajos se encuentran dentro de la finca N°47971 tal como ha sido indicado en la nota 831-22-DNING, que actualmente se encuentra en trámite de donación ante el Ministerio de Economía y Finanzas. A continuación presentamos planos del área de la toma de agua y desarenador para una mejor comprensión de estos trabajos. Estos planos han sido incluidos en la sección de anexos de este documento.

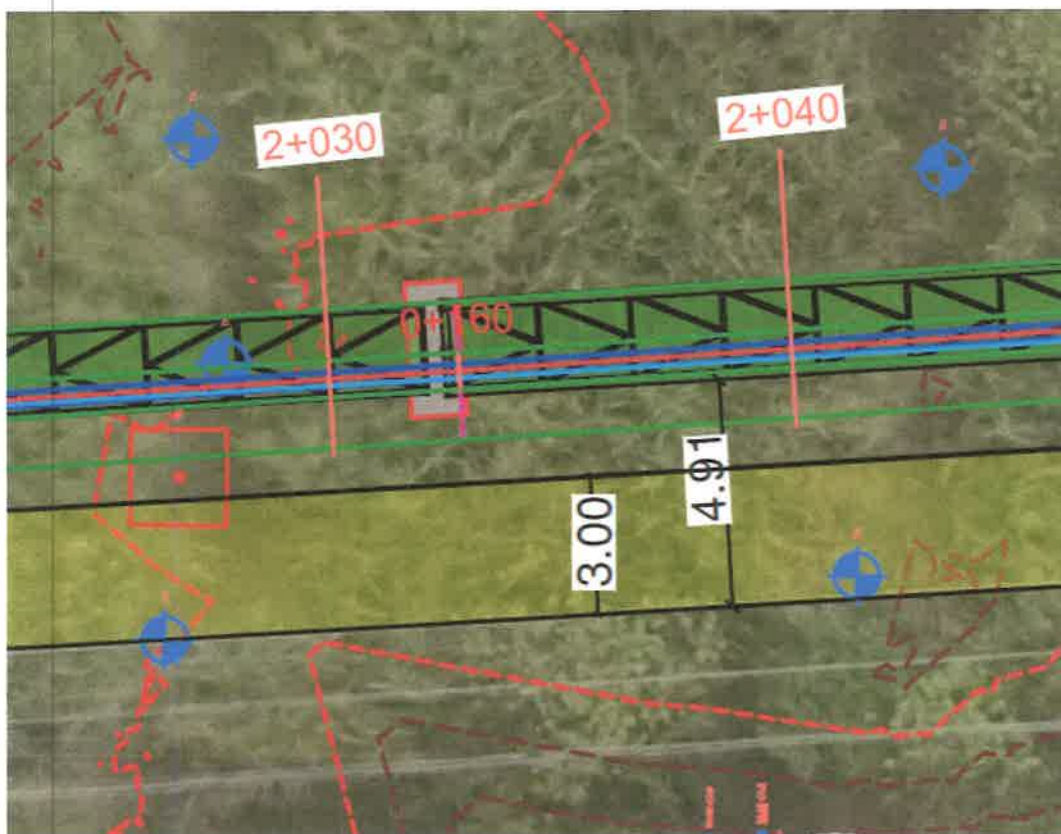
Figura 16: Distancia entre tendido eléctrico y cercha. En el plano acotado presentado en la sección de anexos, la distancia es de 4.91 m del tendido eléctrico a la cercha; la franja de 3m es para trabajo seguro como referencia de la norma OSHA.

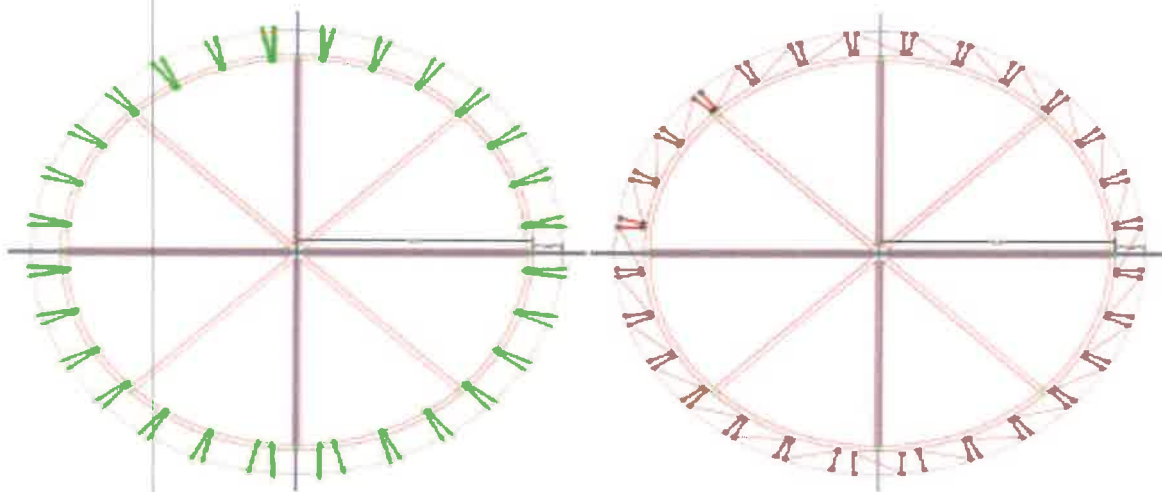
Figura 17: Plataforma perimetral para los trabajos de demolición

Para ingresar a las áreas de trabajo se utilizará sistema de escaleras para acceso de tal manera que se conformará un área segura controlada para los trabajos. Para lograr acceder a las áreas de demolición del muro perimetral del tanque se conformará andamios de trabajo con barandas de seguridad y protección contra caída de escombros.

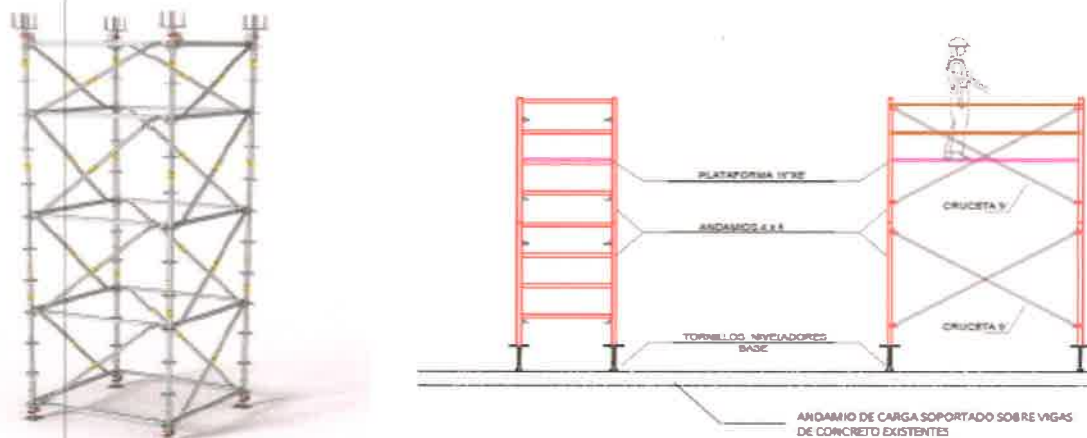
Figura 18 y 19: Sistema de Andamiaje Soportado Sobre Vigas Existentes

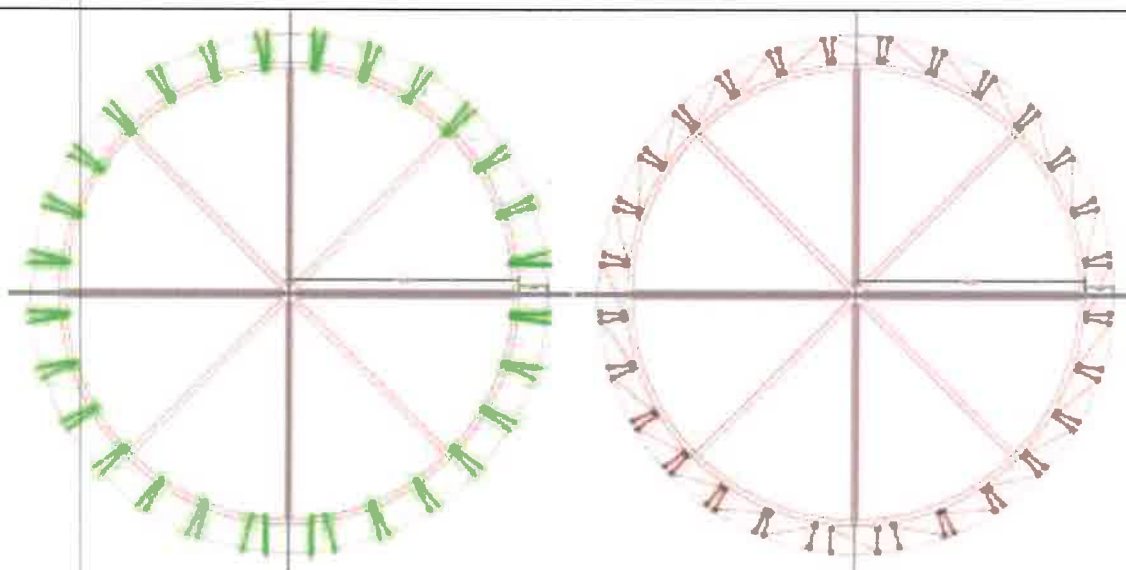
Referencia: Plataforma perimetral para los trabajos de demolición

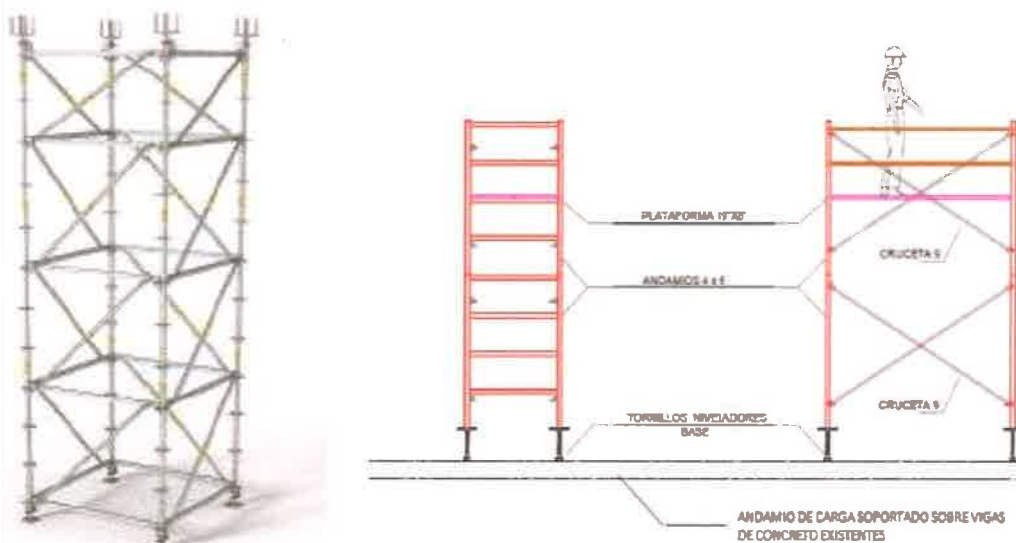
Referencia: Sistema de Andamiaje Soportado Sobre Vigas Existentes

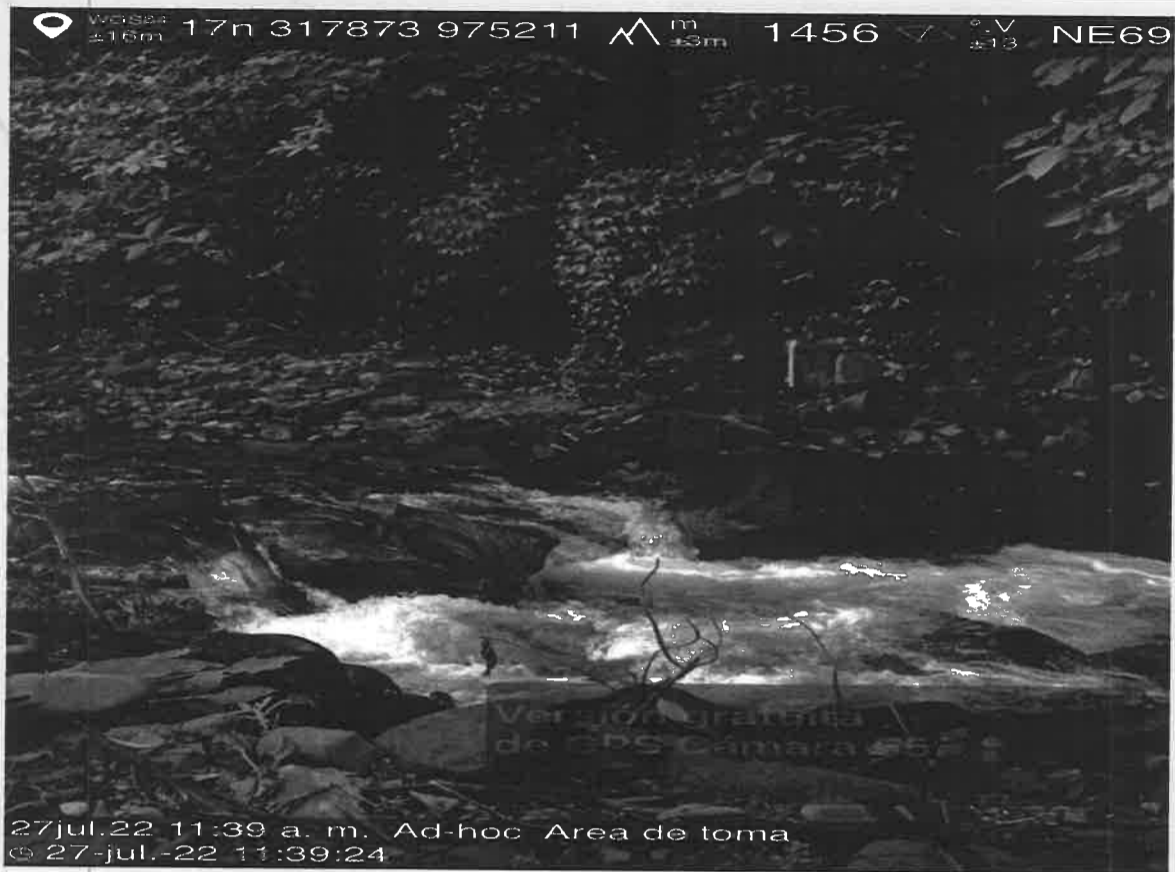
Área de captación propuesta por el IDAAN, Quebrada Tizingal – coordenadas 317873 mE ; 975211 mN. Fuente: SSHCH (2022)

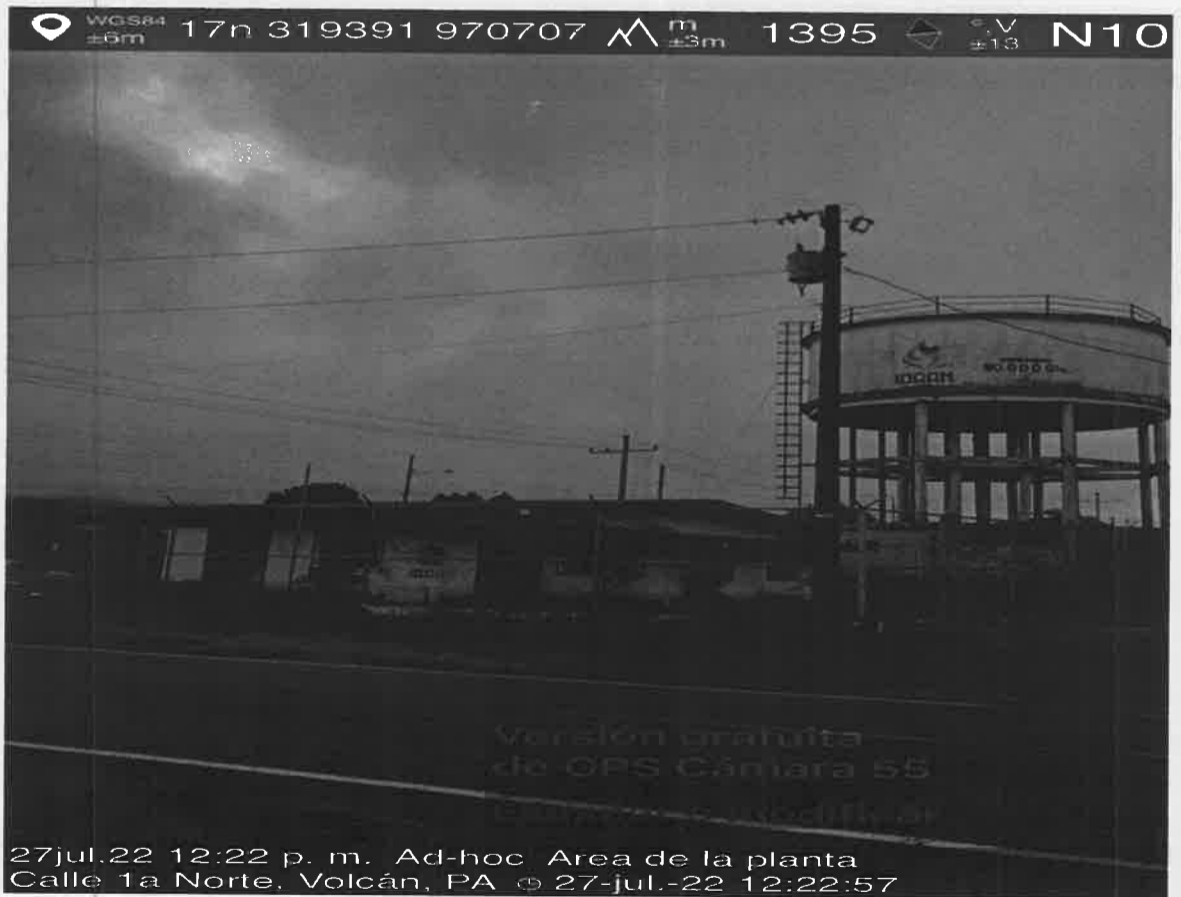
Sitio de planta potabilizadora tipo paquete, estación de bombeo y oficinas administrativas. Fuente: SSHCH (2022)

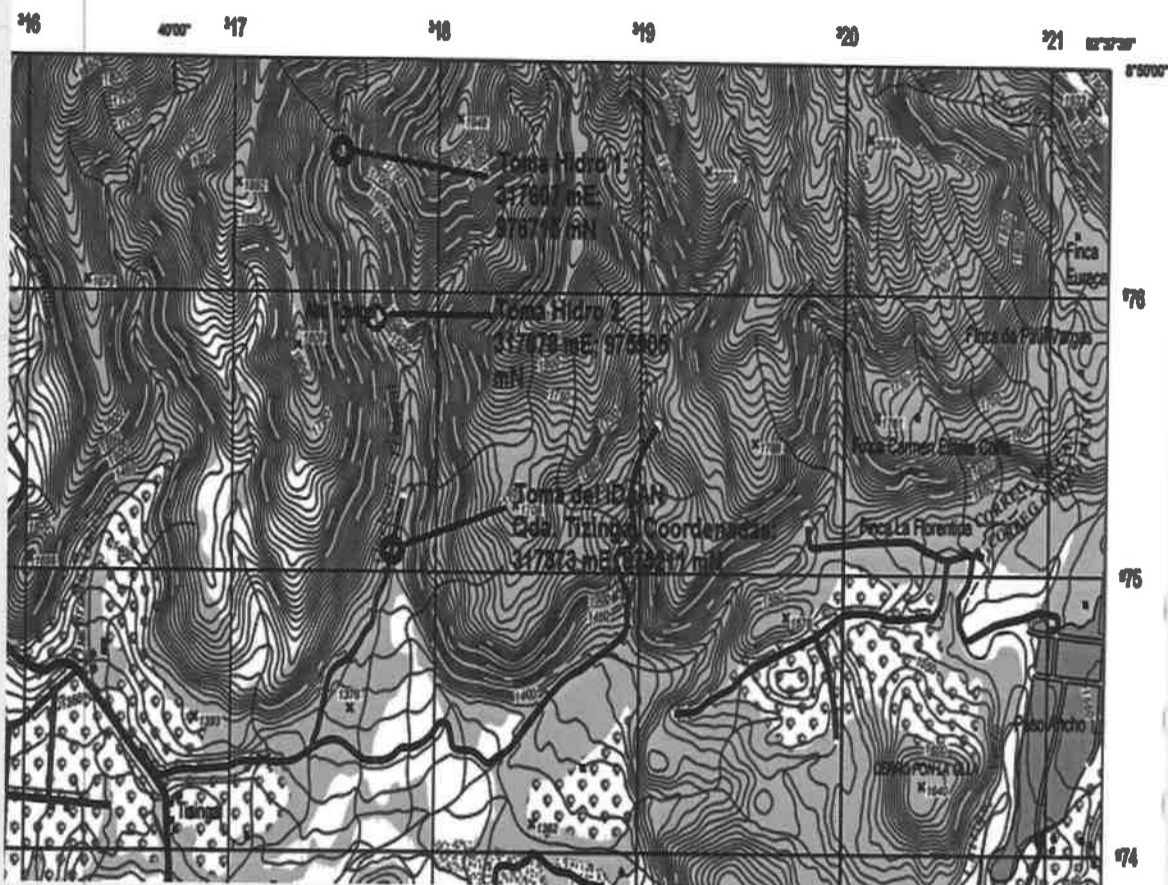
Hoja 3642 II "Volcán" a escala 1: 25 000 del Instituto Geográfico Tommy Guardia, donde se indican los puntos de toma otorgados en concesión para uso hidroeléctrico y el punto de toma propuesto por el IDAAN.

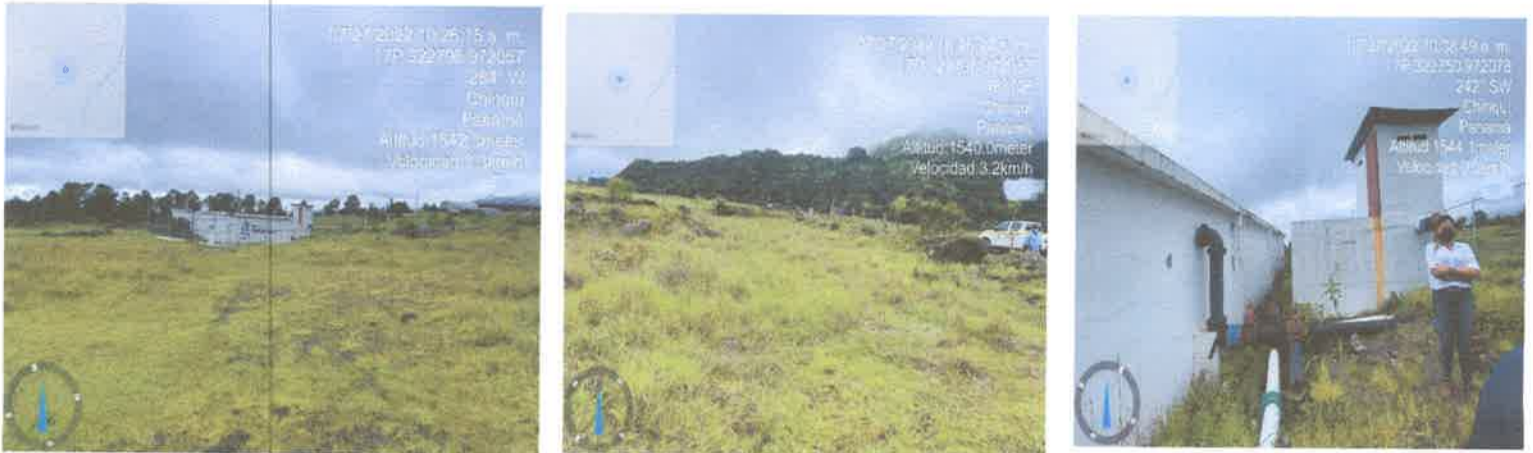
FOTOS No. 1, 2 y 3: imágenes de las estructuras y el área donde se ubicará el tanque de reserva
Fuente: Lramirez.

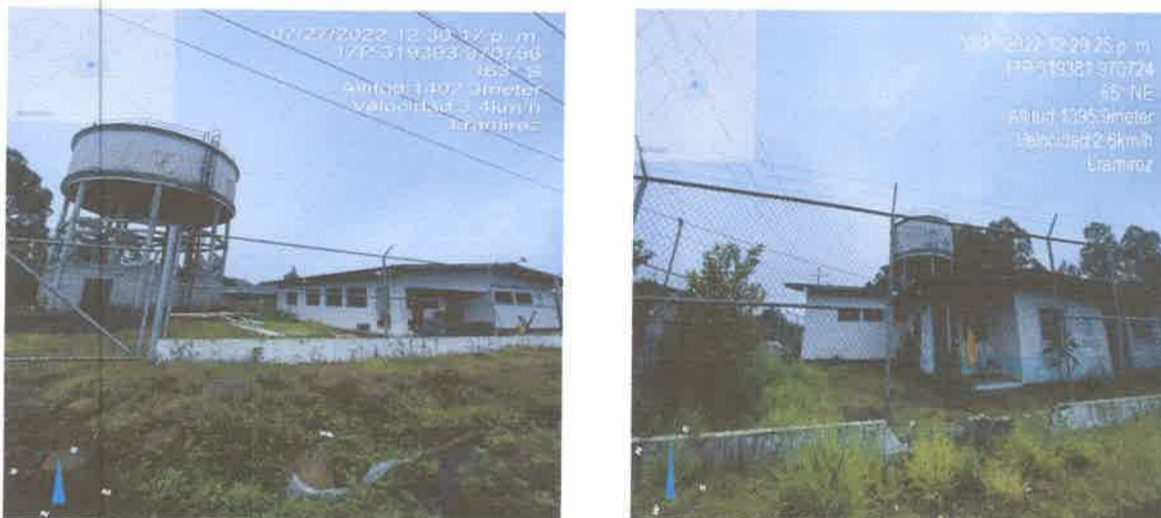
FOTOS No. 4 y 5: imágenes de las infraestructuras existentes a demoler, donde se ubicará la planta potabilizadora.
Fuente: Lramirez.

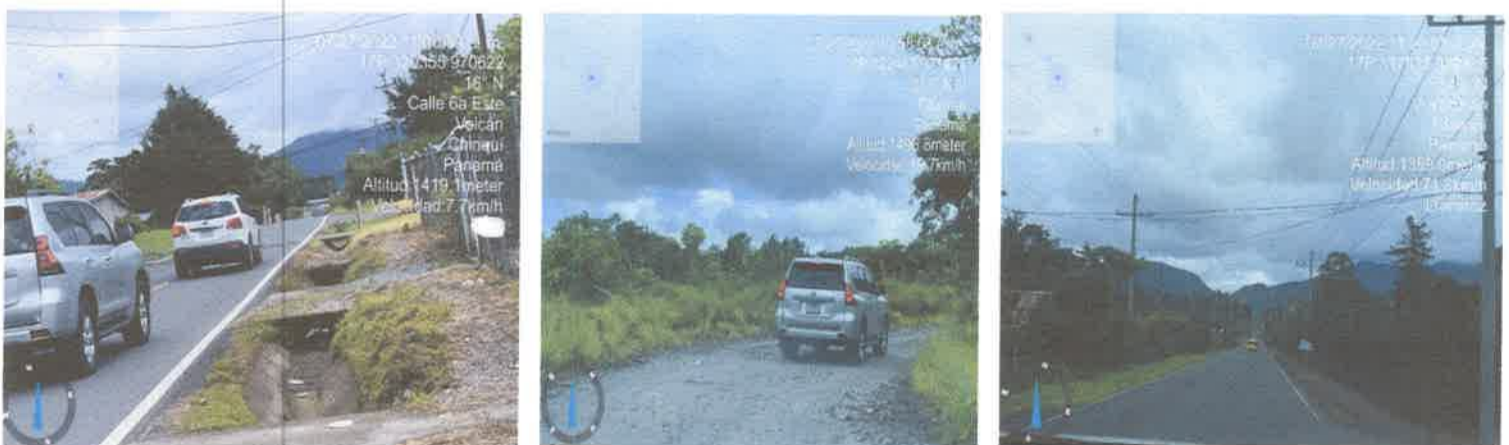
FOTOS No. 6, 7, 8: imágenes de la servidumbre donde se instalarán la línea de tuberías
Fuente: Lramirez

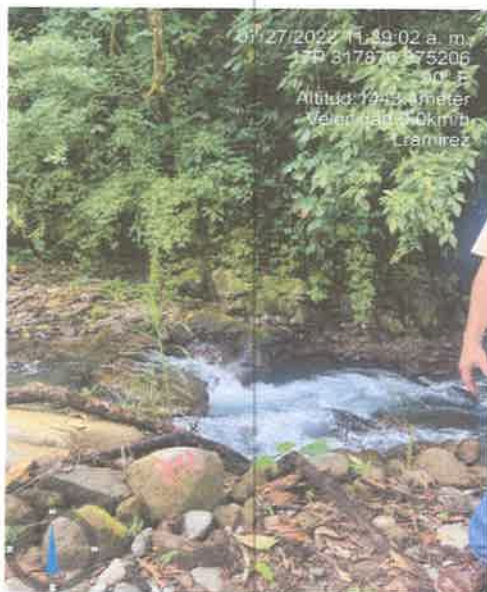
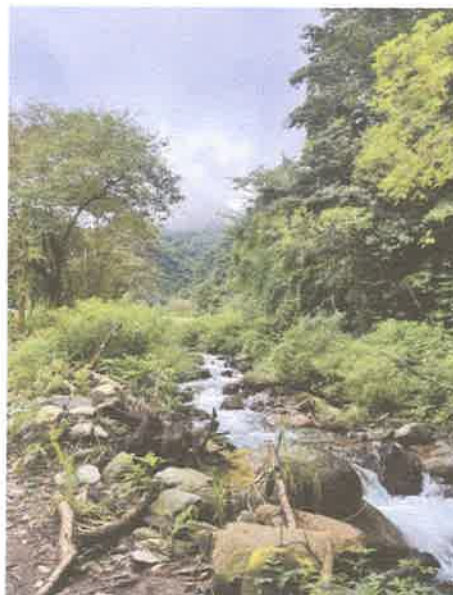
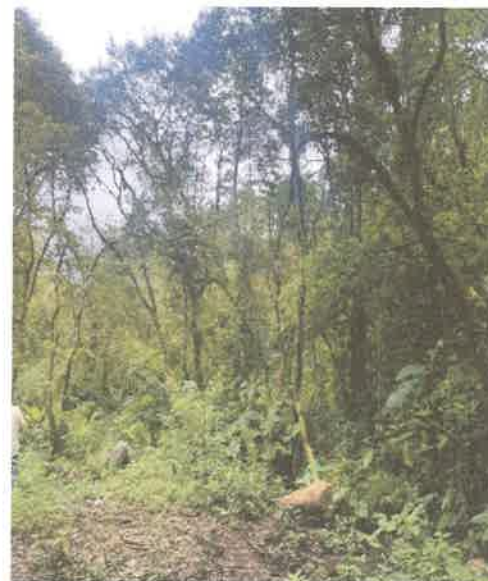
FOTOS No. 9, 10 y 11: imágenes del área donde se construirá la captación de agua y el desarenador.
Fuente: Lramirez
