# ESTUDIO DE IMPACTO AMBIENTAL

“REHABILITACIÓN DE CAMINO DE ACCESO HACIA TORRES 88 Y 84, LT 230 KV 51/52, CERRO PLATA, ZONA 2, PROVINCIA DE VERAGUAS”.

Marzo 2023

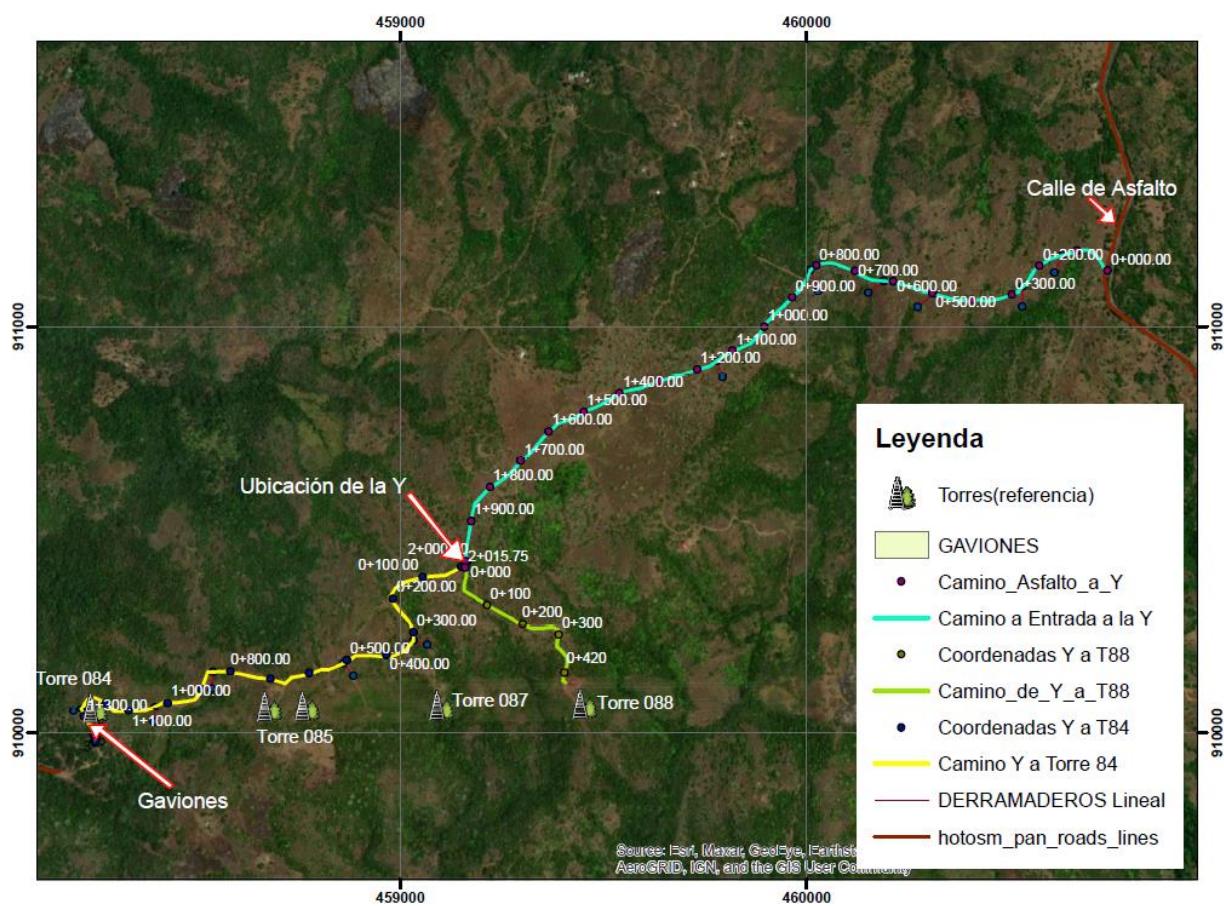
**Figura N° 2.** Imagen del área del proyecto, con sus puntos vinculados con el cuadro de Coordenadas del proyecto tomadas en Datum WGS84 (Cuadro No. 2). Fuente: Google Earth.com, 2022.

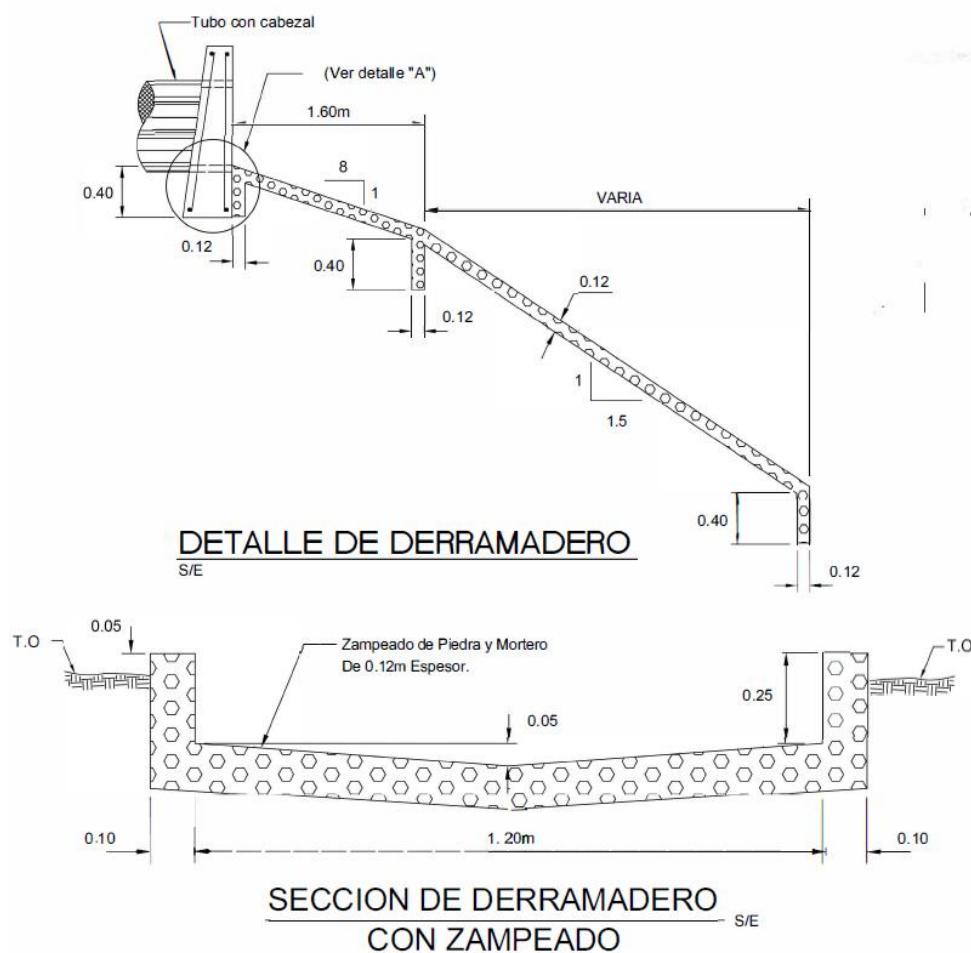
Se realizará con las dimensiones de sección de 1.20 m, espesor de 0.12 m para el desalojo de las aguas del camino de acceso.

**Figura 3:** Los Derramaderos se localizarán en las siguientes estaciones, según tramo:

Tramo Calle de Asfalto a la Torre 088: Estaciones 0k+140m, 0k+270m, 0k+500m, 0k+633m, 0k+813m, 1k+055m.

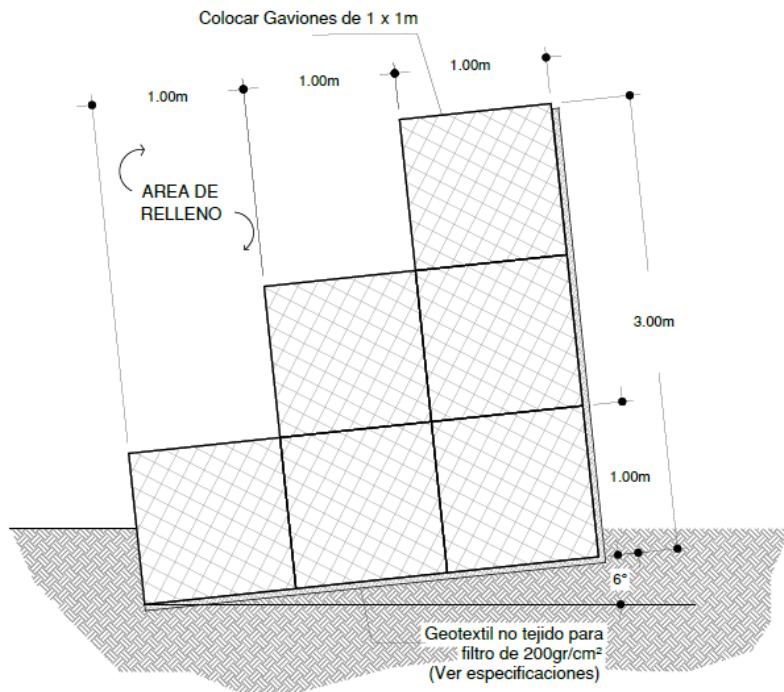
**Figura 4.** Sección típica de los gaviones.

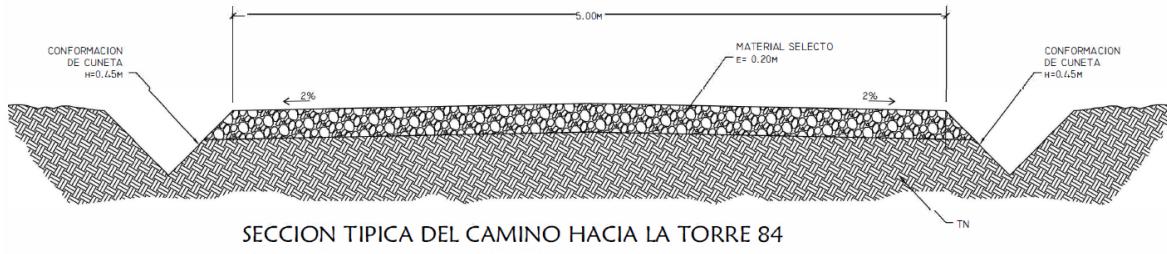
- **Colocación de material selecto:** El ancho de rodadura es de 5,0 metros. Como se observa en la figura 5.

**Figura 5.** Sección típica del camino de acceso.

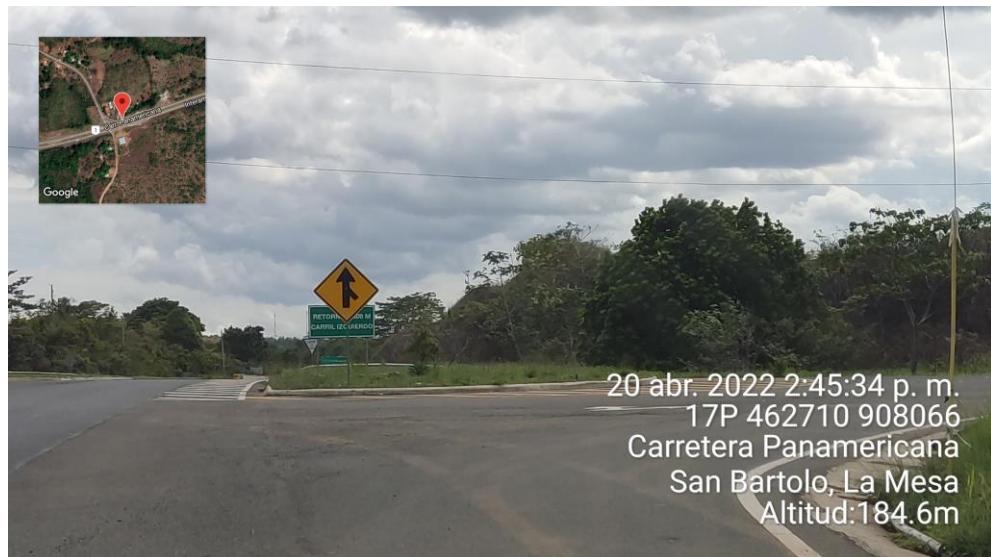
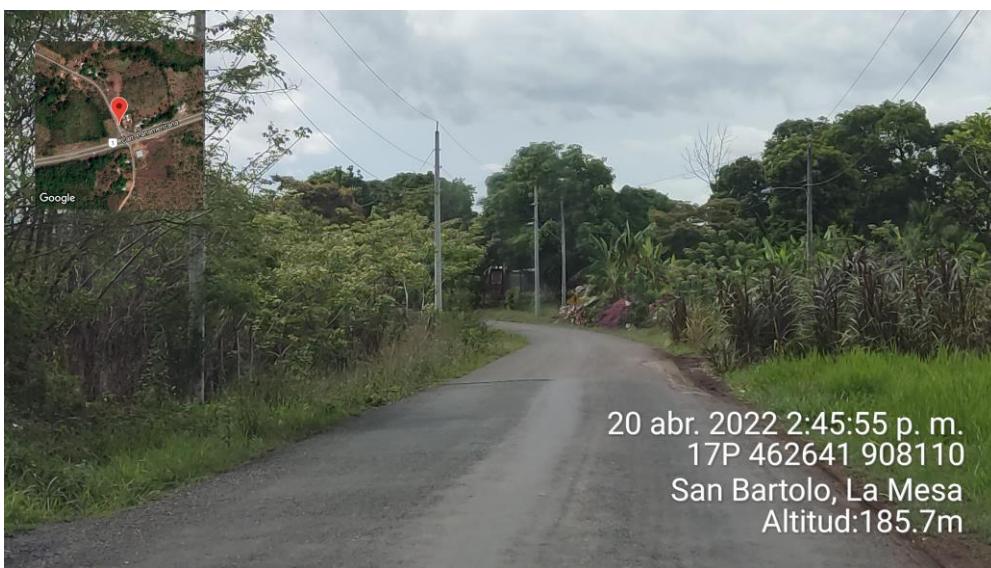
**Fotografía N° 1, 2 Vía de Acceso desde la Panamericana**

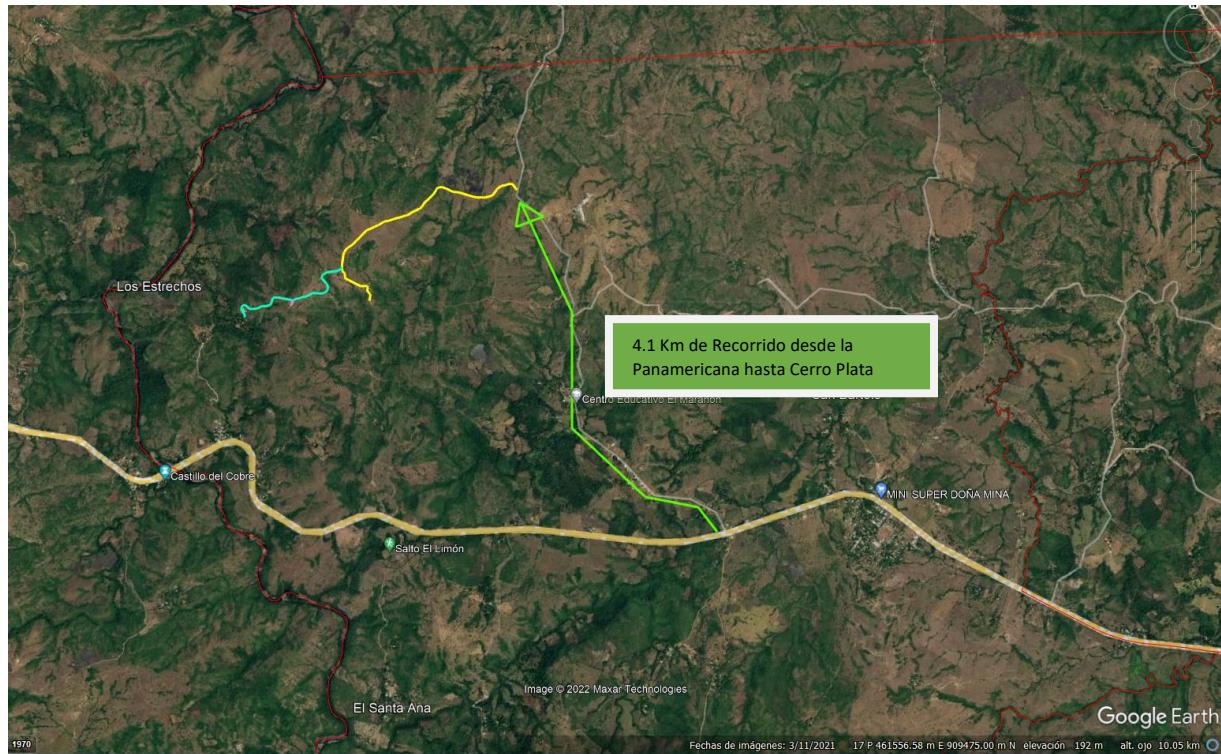
**Figura N° 6.** Vía de acceso al proyecto desde Panamericana **Fuente:** equipo consultor, noviembre 2022.

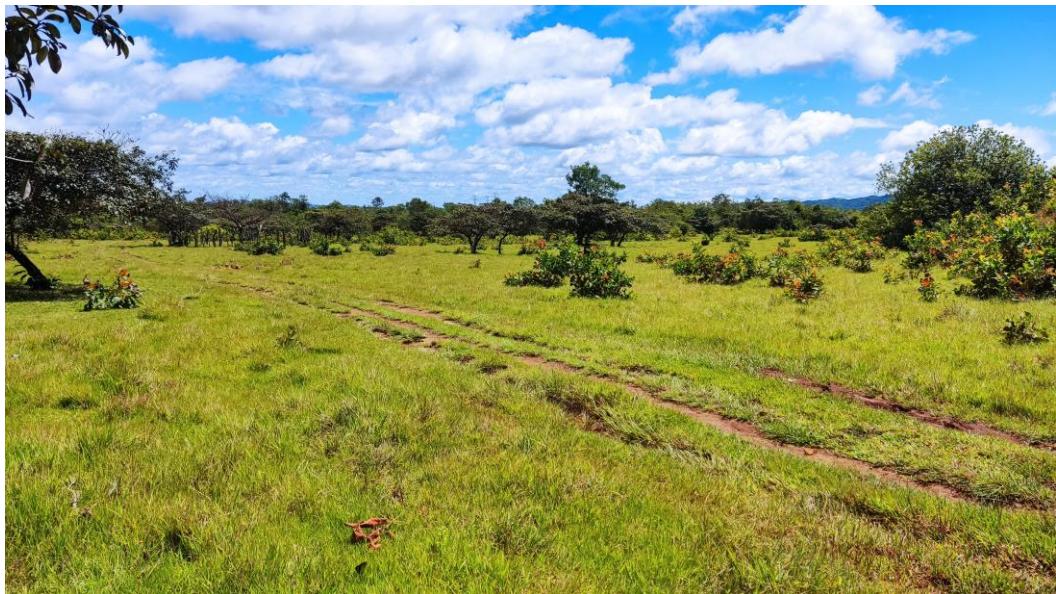
En el área de influencia directa el suelo está ocupado por rastrojo joven, arbustos, la finca es utilizada para la actividad agropecuaria.

**Fotografía N° 3.** *Uso actual del suelo a desarrollar el proyecto. Fuente: Equipo consultor*

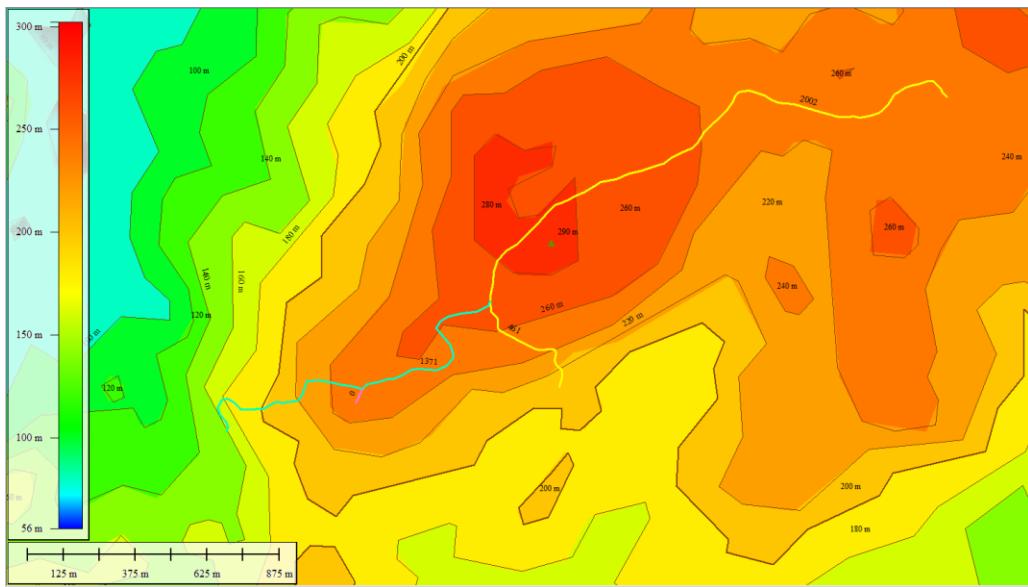
El terreno en el cual se ejecutará el proyecto presenta una topográfica característica irregular, con elevaciones mínimas/máximas entre 171 m.s.n.m./ 289 m.s.n.m. ver figura 9.

**Figura N° 9.** Vista Topográfica, Global Mapper, vista de Elevación

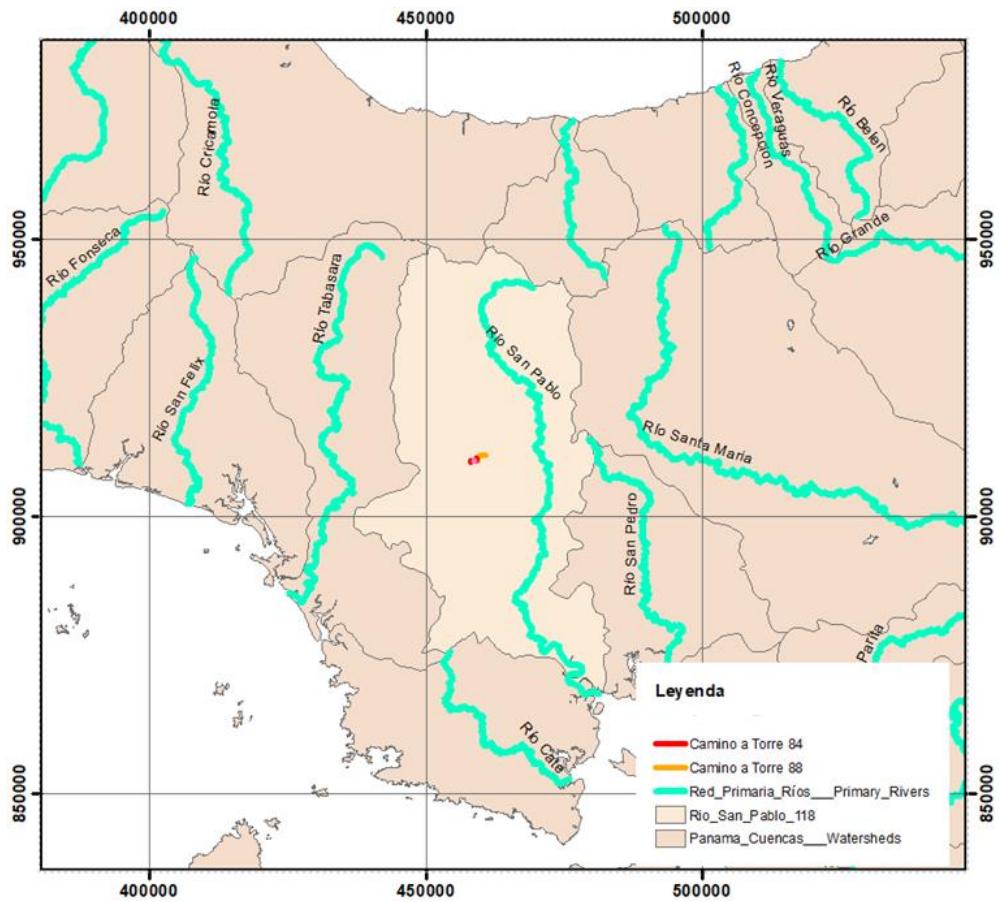
**Figura N° 10:** Cuenca Hidrográfica Río San Pedro, Cuenca N° 118. Fuente: IGNTG, 2021

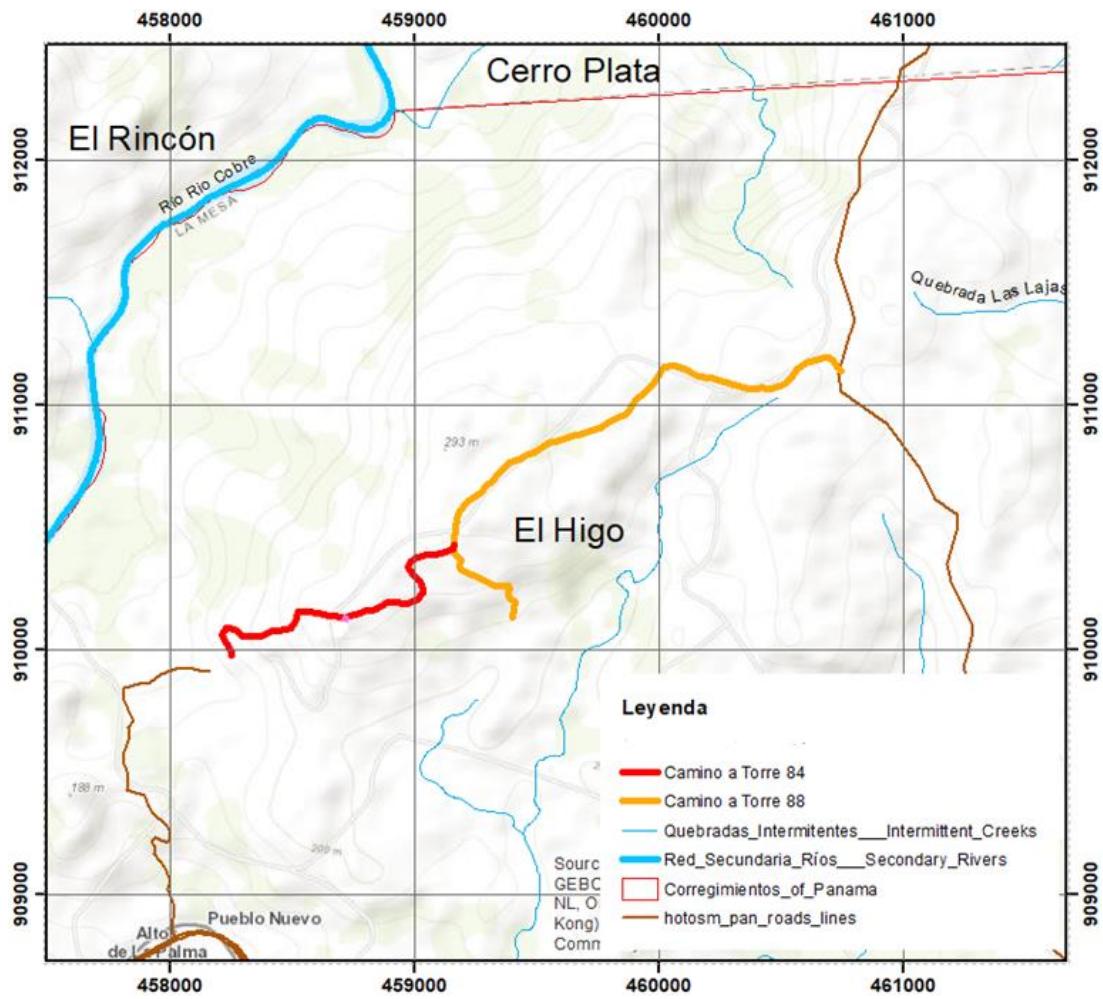
Dentro del recorrido del camino a rehabilitar donde se desarrollará el proyecto no existen fuentes naturales que intercepten el camino. Ver figura 11.

**Figura N° 11:** Fuentes Naturales cercanas al proyecto, sin embargo no interceptan sobre el camino a rehabilitar. Fuente: IGNTG, 2021

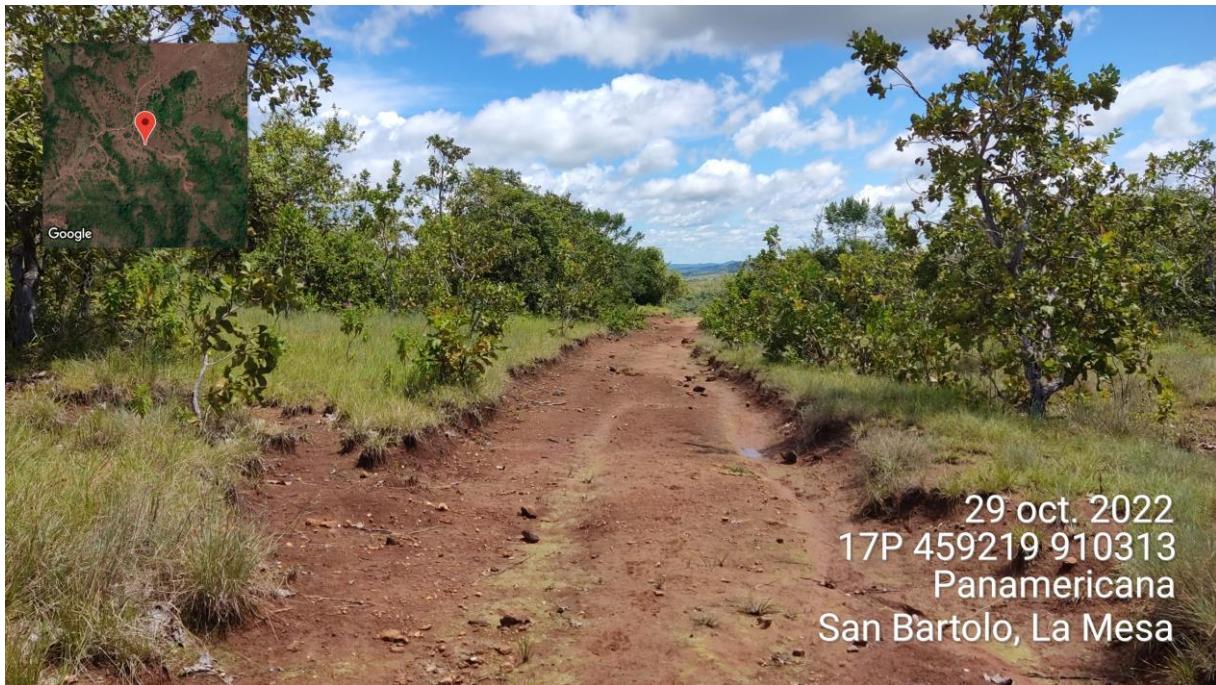
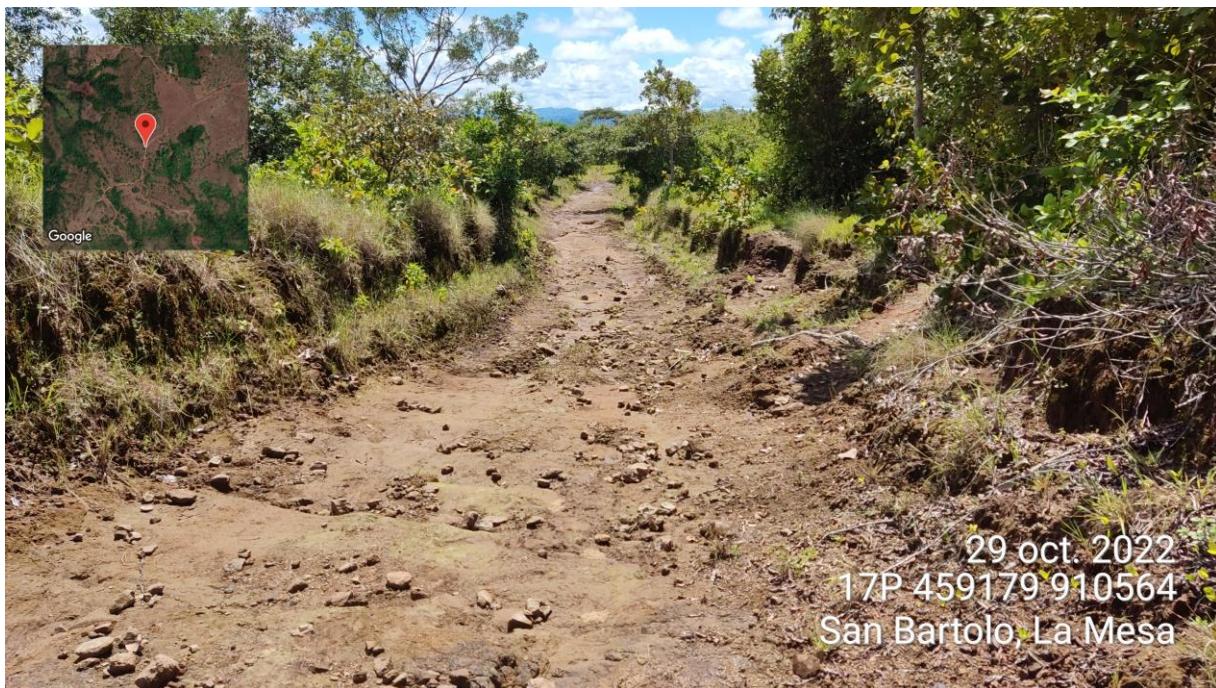
**Fotografía N° 4 - 5: Área del proyecto donde se desarrolla el proyecto  
“REHABILITACIÓN DE CAMINO DE ACCESO HACIA TORRES 88 Y 84, LT 230  
KV 51/52, CERRO PLATA, ZONA 2, PROVINCIA DE VERAGUAS”**

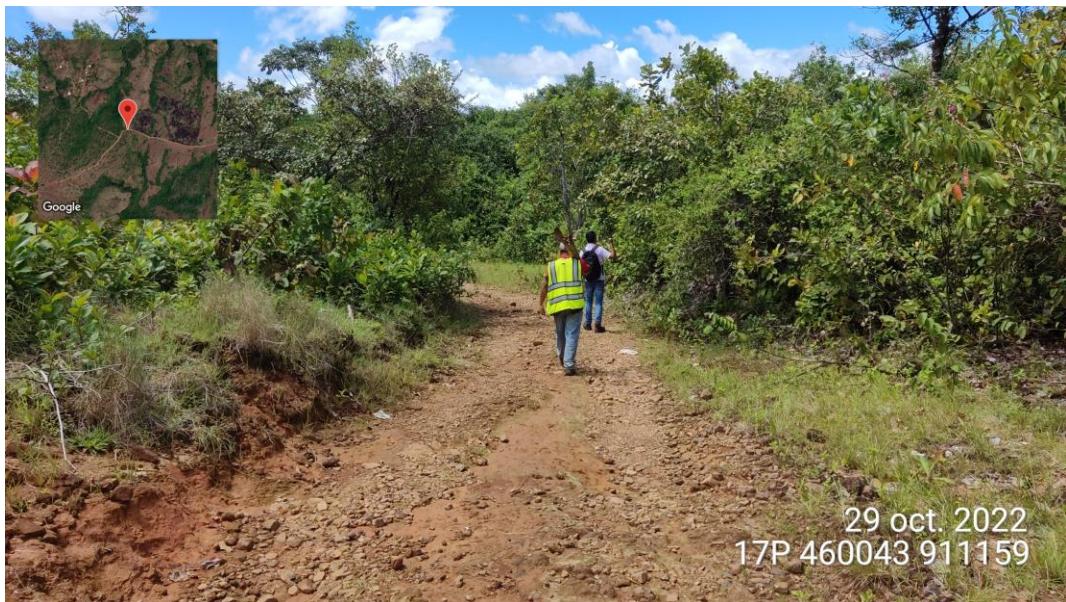
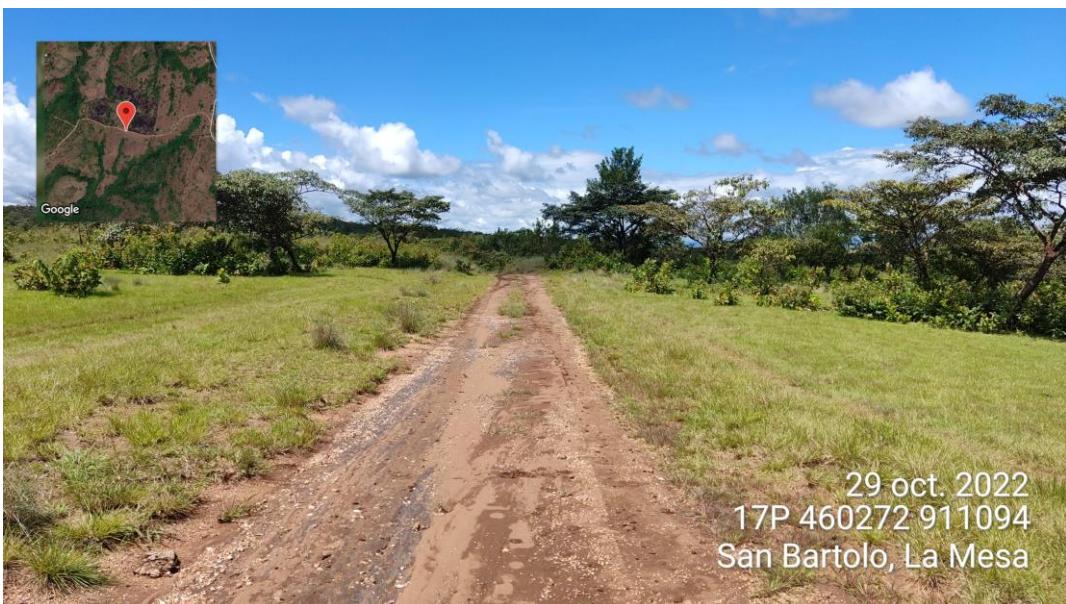
**Fotografías N° 6, 7.** Especies de árboles que se observaron durante el levantamiento de la línea base del proyecto.

*Cyperus chorisanthus* y *Scleria melaleuca*. Ver en la fotografía 5-6 se puede observar el tipo de arbustos que se encuentran presente en el área del proyecto.
