Quien suscribe **ROBERTO ALONSO JIMENEZ ARIAS**, varón, panameño, mayor de edad portador de la cédula de identidad personal **No 8-252-155**, con oficinas en sede operativa y administrativas ubicadas en el corregimiento de Capellánía, distrito de Natá, provincia de Coclé, con los teléfonos 997-4321 / 997-4163 y 997-5305, fax; 997-3177, y oficinas administrativas en la ciudad de Panamá, edificio Times Square Center, piso 8, avenida Costa del Sol, Urbanización Costa del Este, Teléfono: 507 236-1512, Página Web: [www.grupocalesa.com](http://www.grupocalesa.com), actuando en nombre y representación de **COMPANY AZUCARERA LA ESTRELLA S.A.(CALESA)**, sociedad anónima inscrita según certificado de Registro Público de Panamá al (Mercantil) **Folio 2004 (S)**, quien promueve el desarrollo del proyecto denominado "**ACONDICIONAMIENTO Y CONSTRUCCIÓN DE VIA ALTERNA PARA EL TRANSPORTE DE CAÑA DE AZUCAR**".

El cual trata sobre el acondicionamiento de un trayecto sobre vía existente de K2 + 252 (2,252 m) y construcción de un tramo nuevo de K0 + 775 (775 m), contará con una rodadura promedio de 7.75 m de ancho, con tratamiento superficial de material selecto, además se colocarán dos vados de tipo

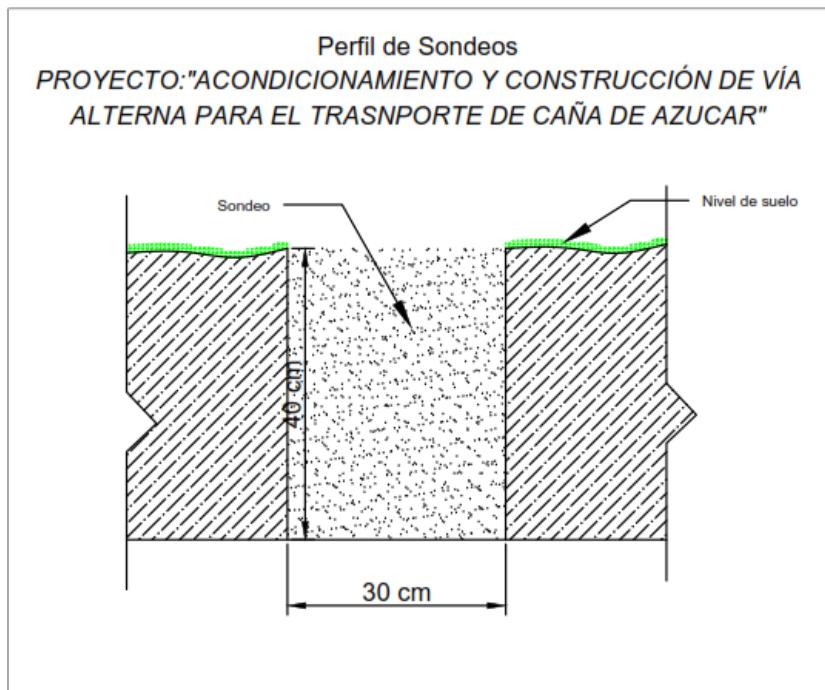
**Ilustración 5: Perfil de Sondeos**

Fuente: AutoCAD 2020 con datos de prospección arqueológica.

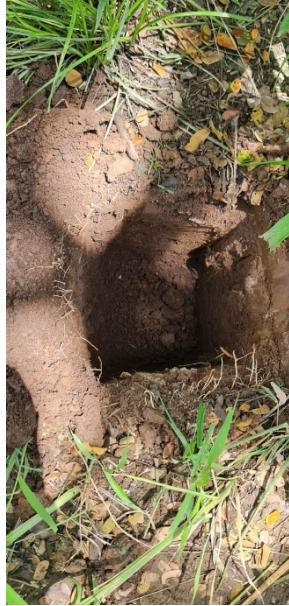
<p><b>Componente Arqueológico</b> <b>Evaluación del Proyecto</b> <b>“Acondicionamiento y Construcción de Vía Alterna para el Transporte de Caña de Azúcar, distrito de Penonomé, provincia de Coclé”.</b></p>	<p><b>Foto Arq. 11</b></p>
<p><b>Prospección Arqueológica.</b></p>

<p><b>Descripción:</b>  Sondeo subsuperficial en un área del proyecto.</p>

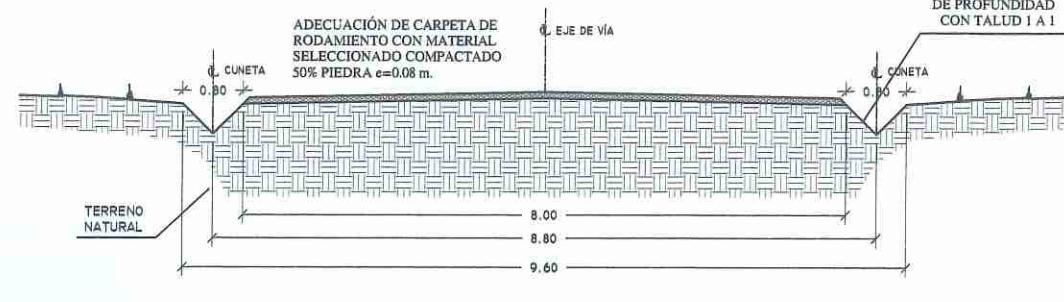
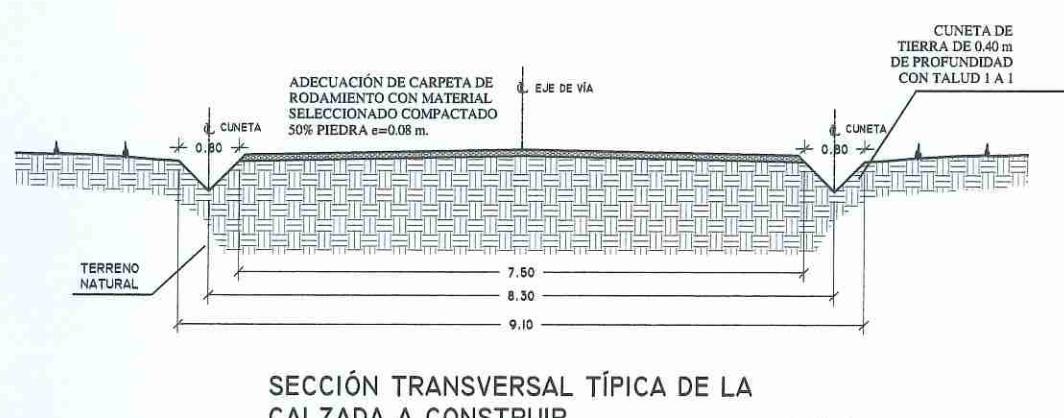
Descripción Tramo	Ancho capa rodadura (m)	Longitud (m)	Espesor (m)	Volumen (m³)
Tramo sobre vía existente K0 + 000 A K2 + 252	8.0	2252	0.08	1441.3
Tramo sobre vía nueva K2 + 252 A K3 + 027	7.50	775	0.08	465.0
TOTAL	7.75	3027	0.08	1906.3

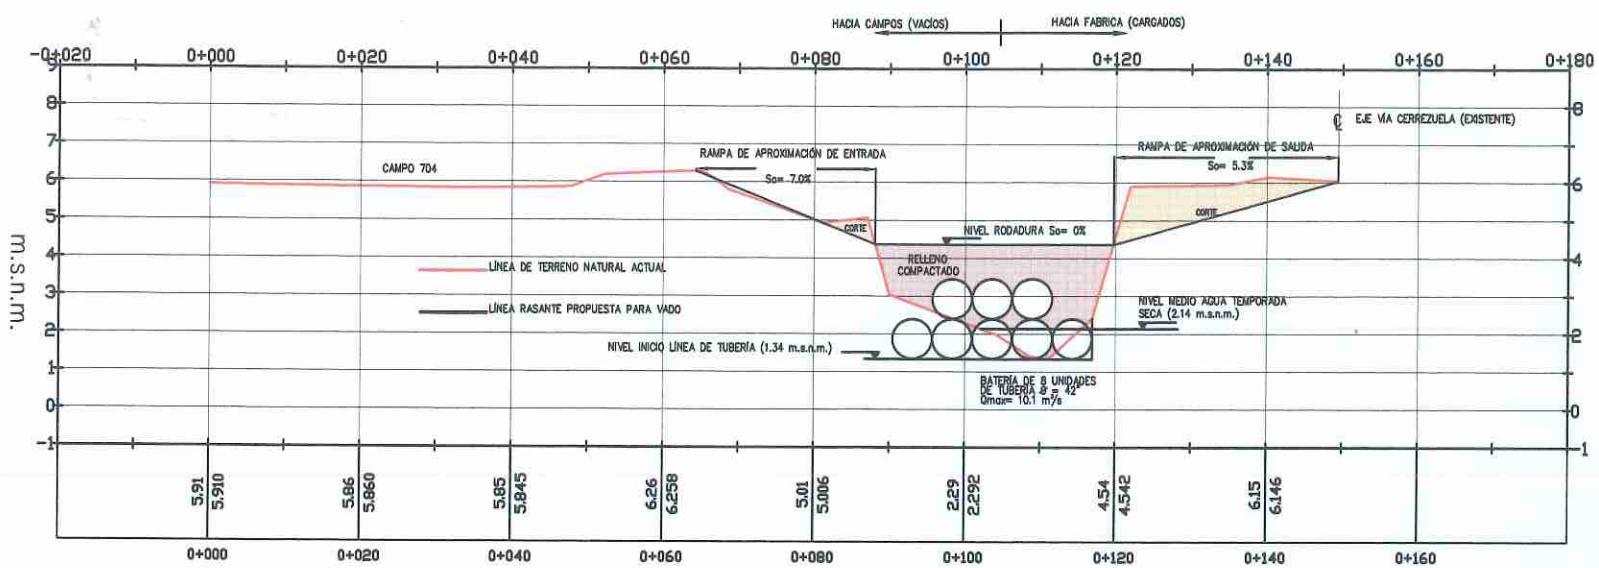
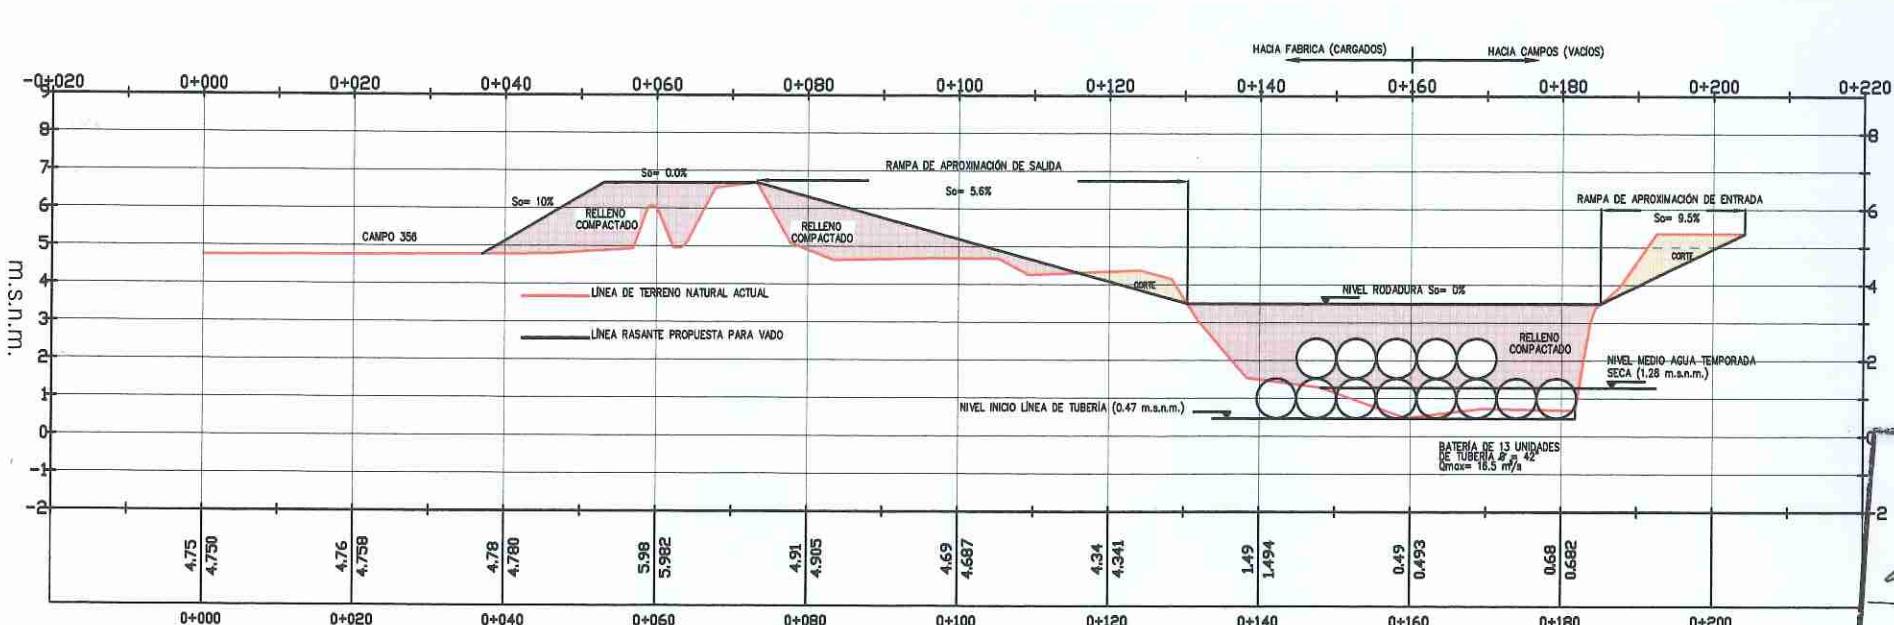
Ubicación	Punto	Norte	Este
Vado 1 Pocho	1	922949.36	557290.35
	2	922956.60	557294.79
	3	922924.40	557347.40
	4	922917.16	557342.96
Vado 2 Corozo	1	920561.54	558579.39
	2	920561.75	558587.92
	3	920473.35	558597.70
	4	920472.41	558589.26

CAPACIDAD HIDRÁULICA VADOS

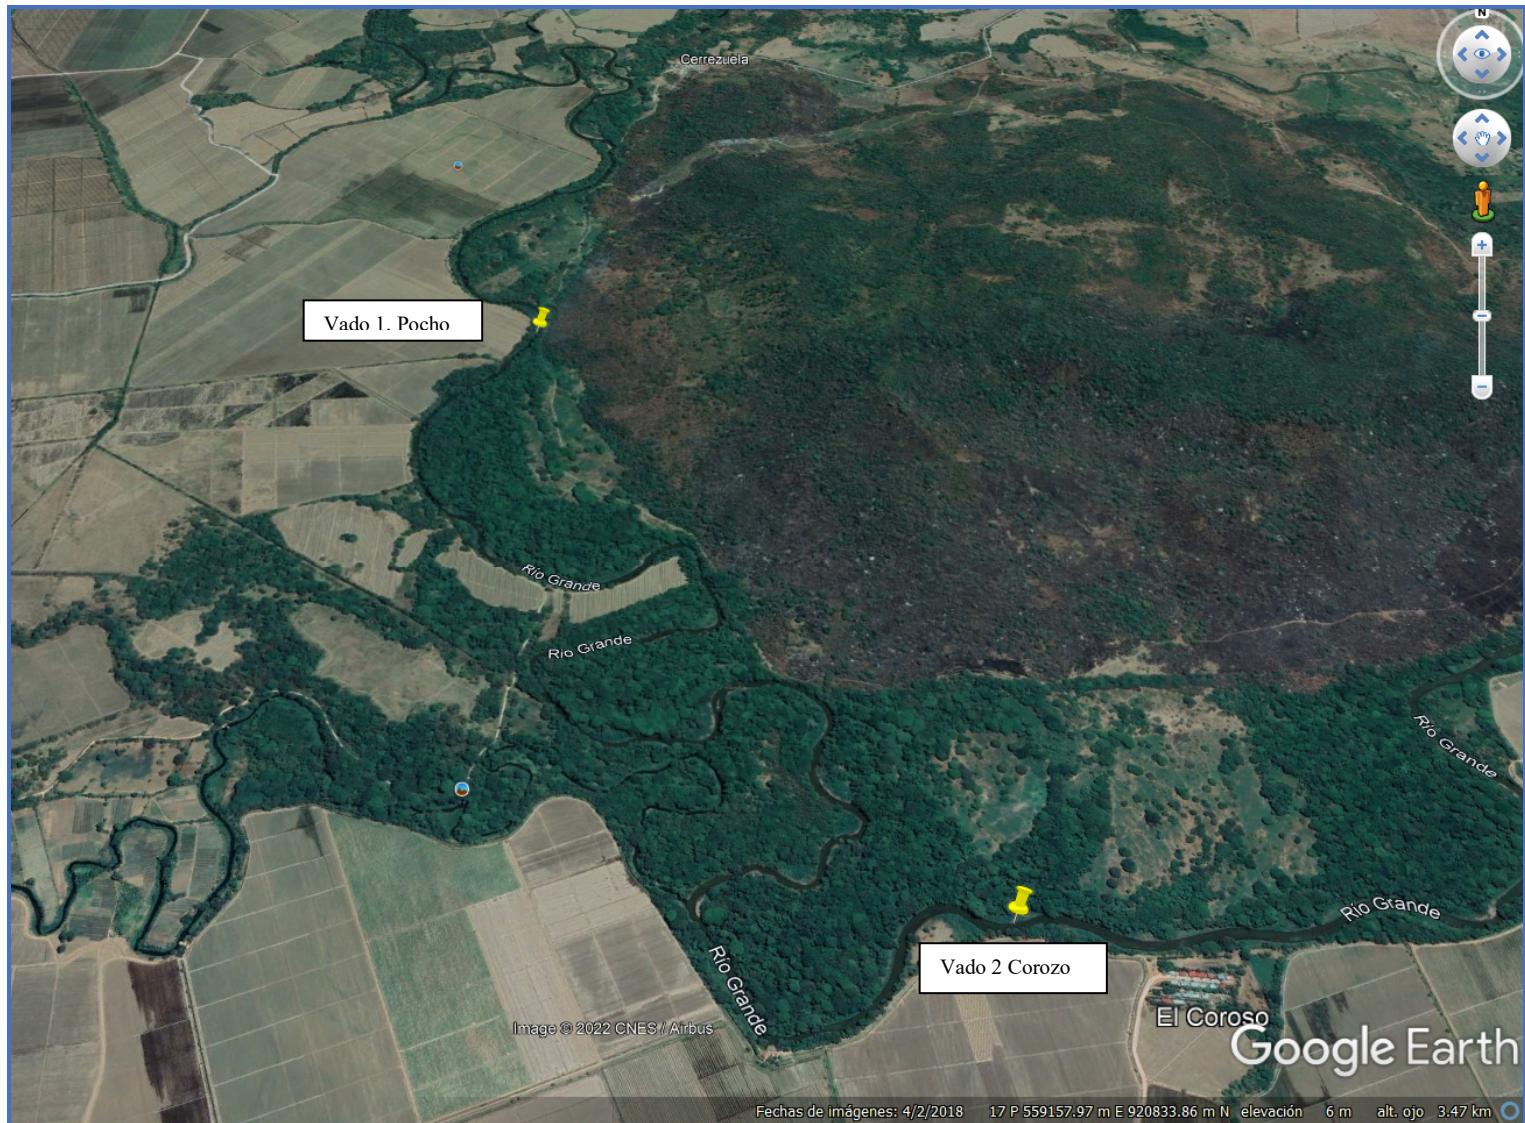
*Ubicación aproximada de los vados temporales.*

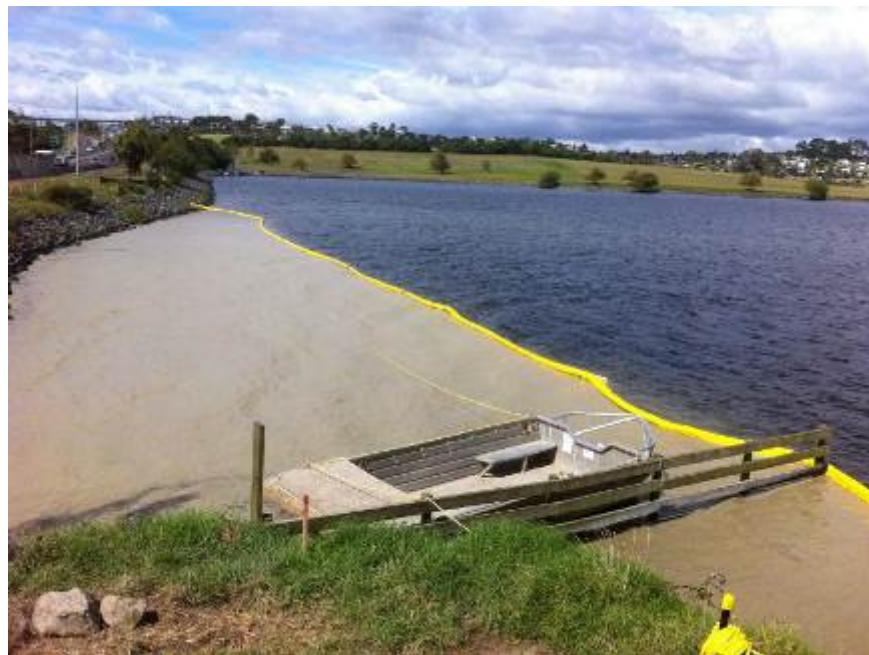
Para mayor ilustración se presentan imágenes del uso y funcionamiento de las cortinas flotantes separadoras de sedimentos,

*Ilustración sobre el uso y efectividad de la cortinas flotantes.*

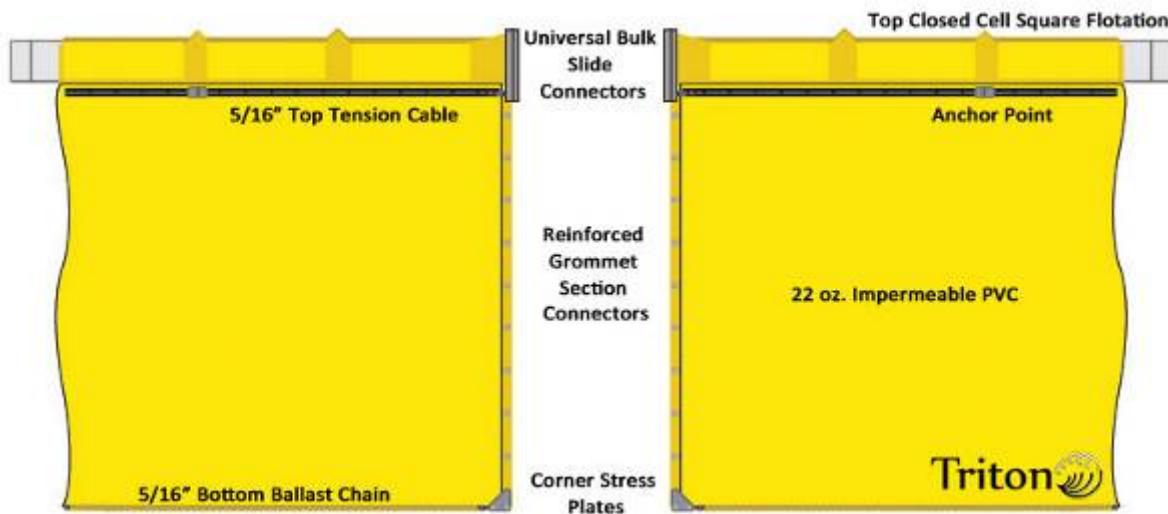
## BARRERAS FLOTANTES SEPARADORAS DE SEDIMENTOS

BARRERAS turbidez (también conocidos como CERCA SILT) son un BMP diseñados para restringir el flujo de sedimentos cargados de aguas pluviales de escorrentía de una obra en ejecución, para evitar que el sedimento contenido en un área limitada pueda moverse libremente, permitiendo que se asienten antes de ser llevado a puntos

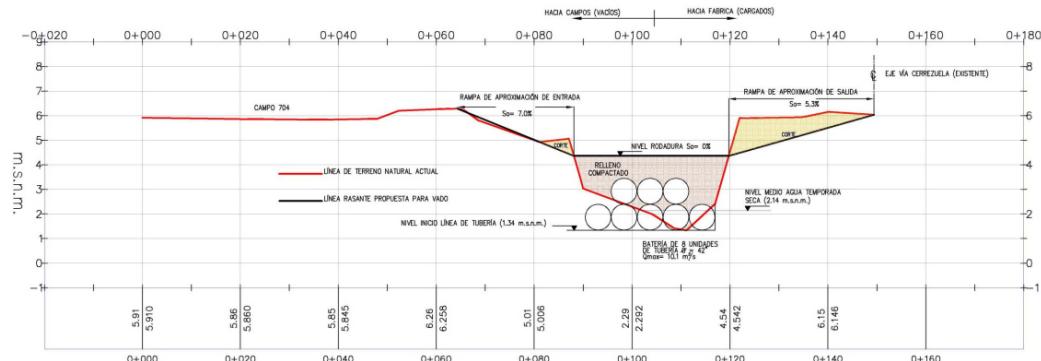
## 5.1 Vado 1 – Sector Pocho (K0 + 00)

- Relleno compactado con material seleccionado
- Capacidad hidráulica de 10 m<sup>3</sup>/s
- Rellenos temporales, de construcción anual

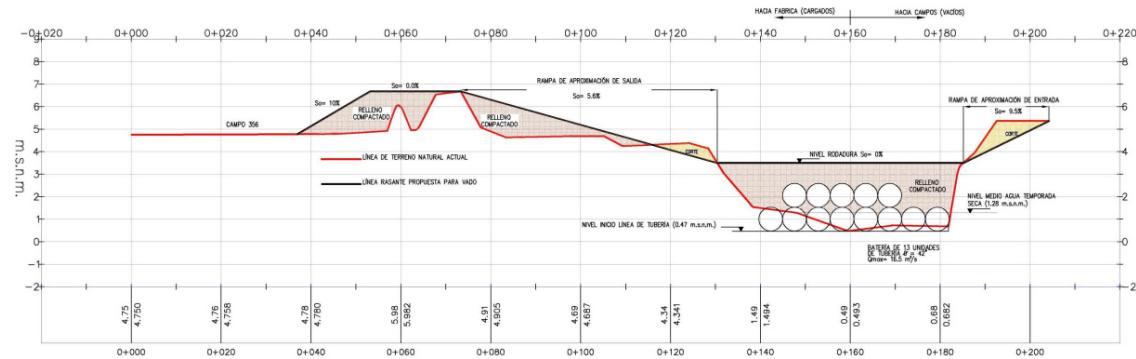
## 5.2 Vado 2 – Sector Corozo (K3 + 150)

- Relleno compactado con material seleccionado
- Capacidad hidráulica de 16.5 m<sup>3</sup>/s
- Rellenos temporales, de construcción anual
