DIRECCIÓN REGIONAL DE HERRERA
SECCIÓN DE EVALUACIÓN DE IMPACTO AMBIENTAL
INFORME TÉCNICO DE INSPECCION No. 02-2023, DEL PROYECTO
“URBANIZACIÓN EL NARANJAL”
CATEGORÍA II

PROYECTO:	“URBANIZACIÓN EL NARANJAL”.
PROMOTOR:	MALAVE BROS, S.A.
UBICACIÓN:	CORREGIMIENTO DE OCÚ CABECERA, DISTRITO DE OCÚ CABECERA, PROVINCIA DE HERRERA
FECHA DE LA INSPECCION:	14 DE ABRIL DE 2023
FECHA DEL INFORME:	17 DE ABRIL DE 2023
INFORME ELABORADO:	LUIS PEÑA
PARTICIPANTES:	FRANCISCO CORTÉS (EVALUADOR DE IMPACTO AMBIENTAL) LUIS PEÑA (JEFE DE LA SECCIÓN DE EVALUACIÓN DE IMPACTO AMBIENTAL) LUIS TORRES (POR LA EMPRESA PROMOTORA DEL PROYECTO)

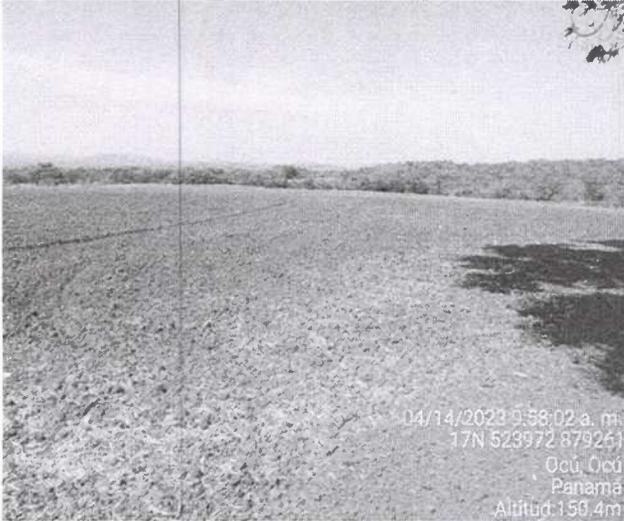
están siendo utilizadas para actividades agrícolas donde más de 31 50 % de la superficie del polígono se encuentra arada.

<p>Fotografía N°1: Sección del polígono que fue arada para actividades agrícolas y que forma parte del proyecto Urbanización el Naranjal.</p>	<p>Fotografía N°2 vista de una sección de la Quebrada La Coneja que aún mantiene agua en algunos recodos, a pesar de la Estación Seca</p>

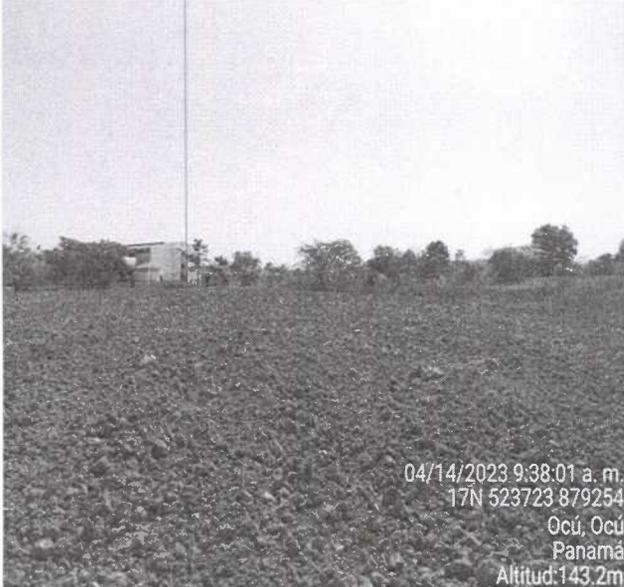
<p>Fotografía N°3: en esta panorámica se observa la colindancia del Polígono de Urbanización el Naranjal con la Extensión de la Universidad Nacional en Ocu.</p>	<p>Fotografía N°4: Vista a lo interno de la finca donde existe bosque secundario joven.</p>

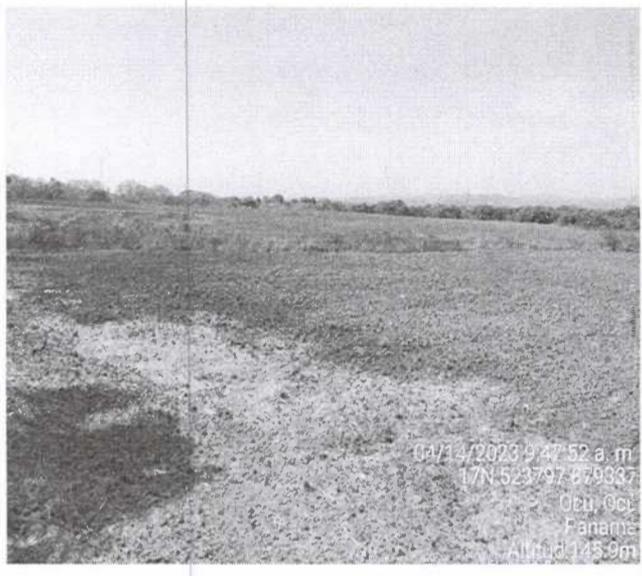
Durante la inspección se pudo observar de la existencia de un drenaje que sale de la Extensión de la Universidad Nacional de Panamá en Ocú y que atraviesa parte del polígono y que no se encuentra señalado en los planos presentados (ver foto 5).

1. Existe un drenaje que sale de los predios de la Extensión universitaria de Ocú y atraviesa el polígono y no aparece definido en los planos presentados.

<p>Fotografía N°5: En esta panorámica se aprecia un drenaje que sale de la Extensión universitaria y que atraviesa parte del polígono y que no se encuentra marcado en los planos presentados en el EsIA.</p>	<p>Fotografía N°6: Colindancia del polígono con el MISA CAPSI de Ocú, se aprecia que existe una casa que se encuentra dentro del polígono pero que la misma es parte de la finca, la misma es habitada por un pariente de los propietarios</p>

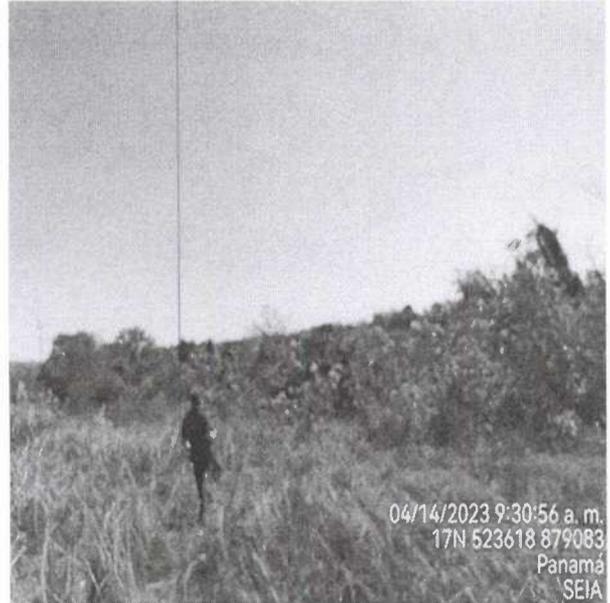
<p>Fotografía N°7: se observa que resto de rastros sobre las cotas más altas dentro de la finca</p>	<p>Fotografía N°8 en esta fotografía se aprecia la diferencia topográfica en el polígono de Urbanización el Naranjal.</p>

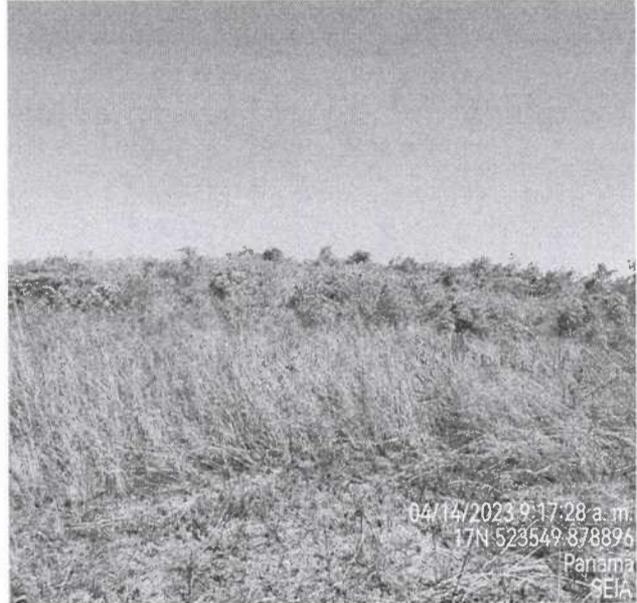
Se pudo observar que las fincas poseen una topografía poco accidentada, con elevaciones que oscilan entre los 125 m.s.n.m. y 155 m.s.n.m., donde se pudo evidenciar que las partes más planas
