SAM-227-2023

**PROYECTO: “URBANIZACIÓN LOS ARRAYANES”**

**UBICACIÓN:** a desarrollarse en el Corregimiento de Herrera Distrito Chorrera, Provincia de Panamá Oeste

**Objetivos de la Inspección técnica Ocular al polígono correspondiente al EIA categoría II: “URBANIZACIÓN LOS ARRAYANES”**

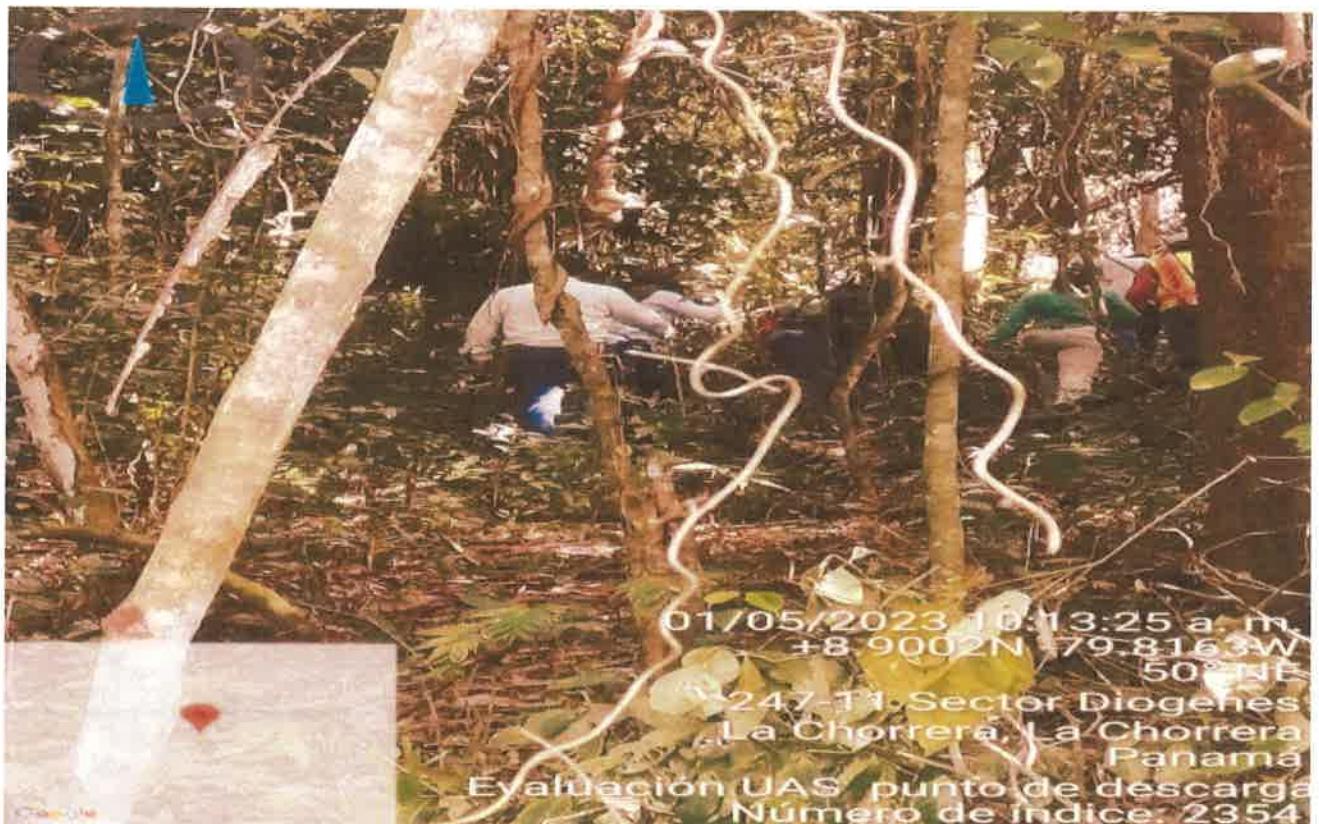
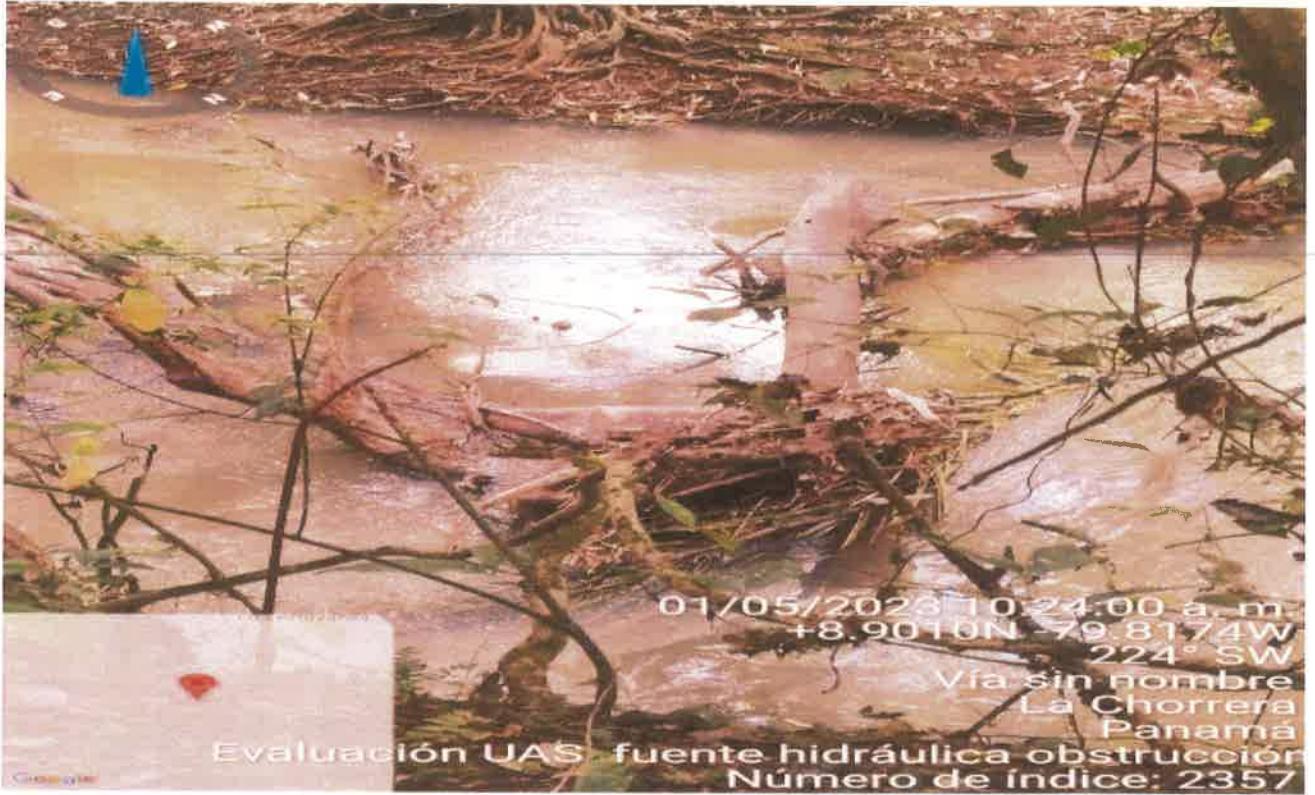
Recorrido por la cuenca del Rio para ver Ambiente Fisico del Punto P1 del citio de descarga de la planta de tratamiento masa vegetal obstruyendo la cuenca

5. El punto de descarga de las aguas de la planta de tratamiento no concuerda con la señalada en el Estudio de Impacto Ambiental
6. Por lo que RECOMENDAMOS medidas de prevención para evitar la erosión hacia los cuerpos receptores y su posible contaminación para no afectar la fauna dulceacuícola como la contaminación del agua, la modificación de flujo, la destrucción o degradación de los hábitat el aumento de sedimentación, la fragmentación de los arroyos, los contaminantes químicos y orgánicos

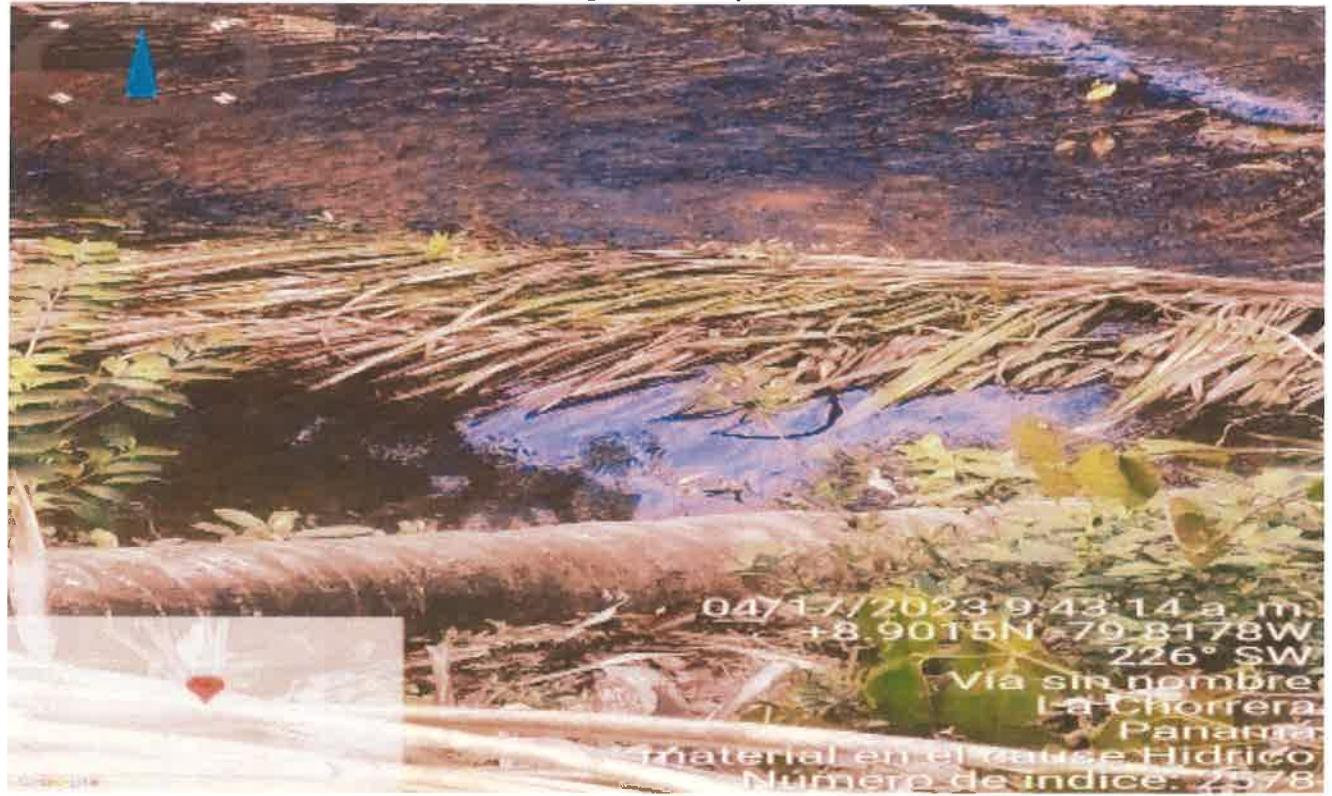
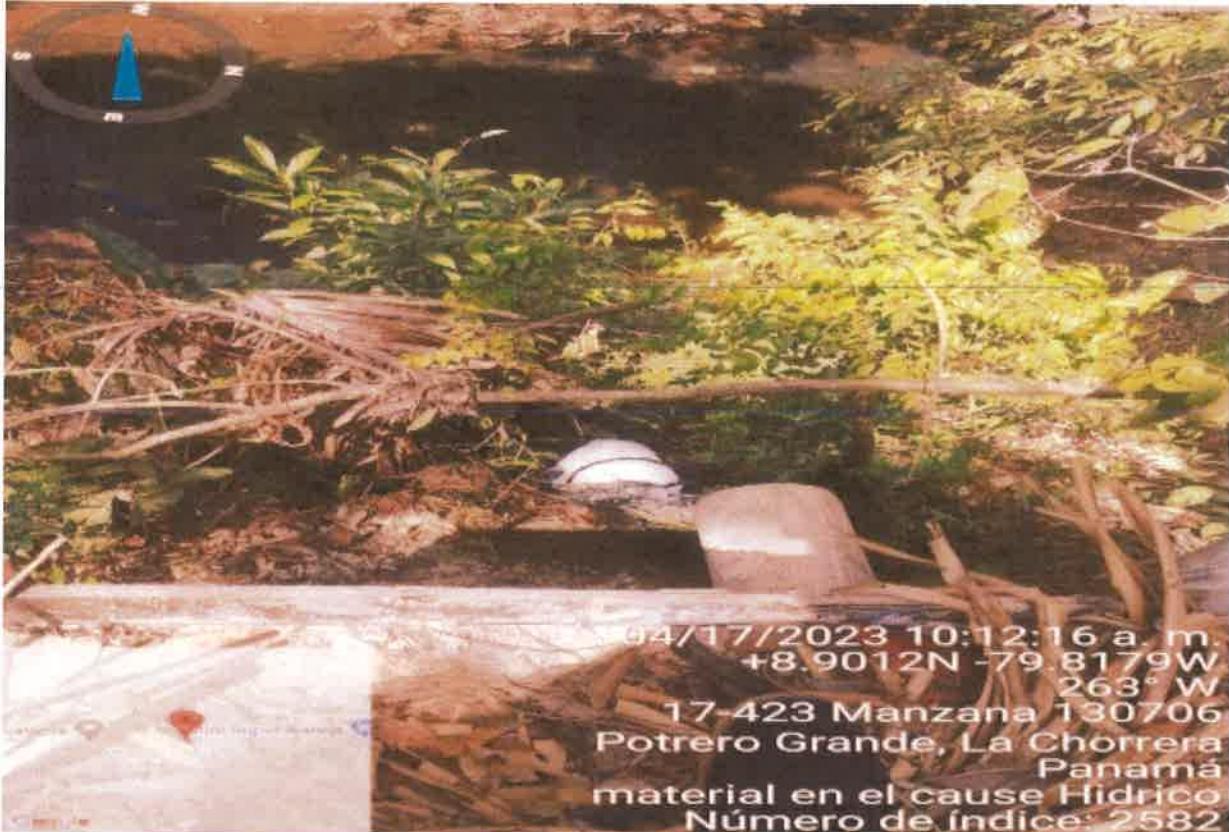
Se observó las descargas de la planta de tratamiento del proyecto vecino al cuerpo receptor

8. Se debe aclarar si estas aguas no llegan a la toma de agua de la potabilizadora que abastece la zona en Mención
9. Se Observó en la parte lateral del proyecto una porqueriza. y actividad ganadera

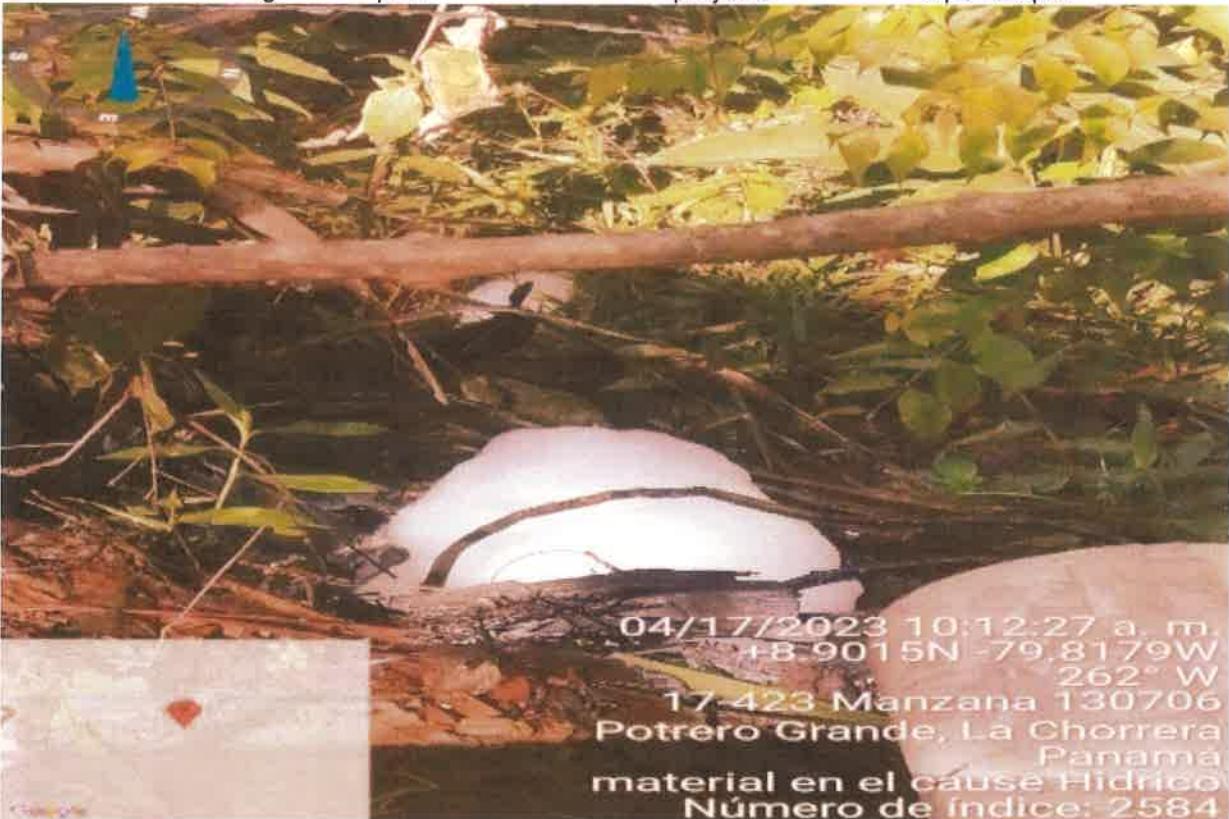
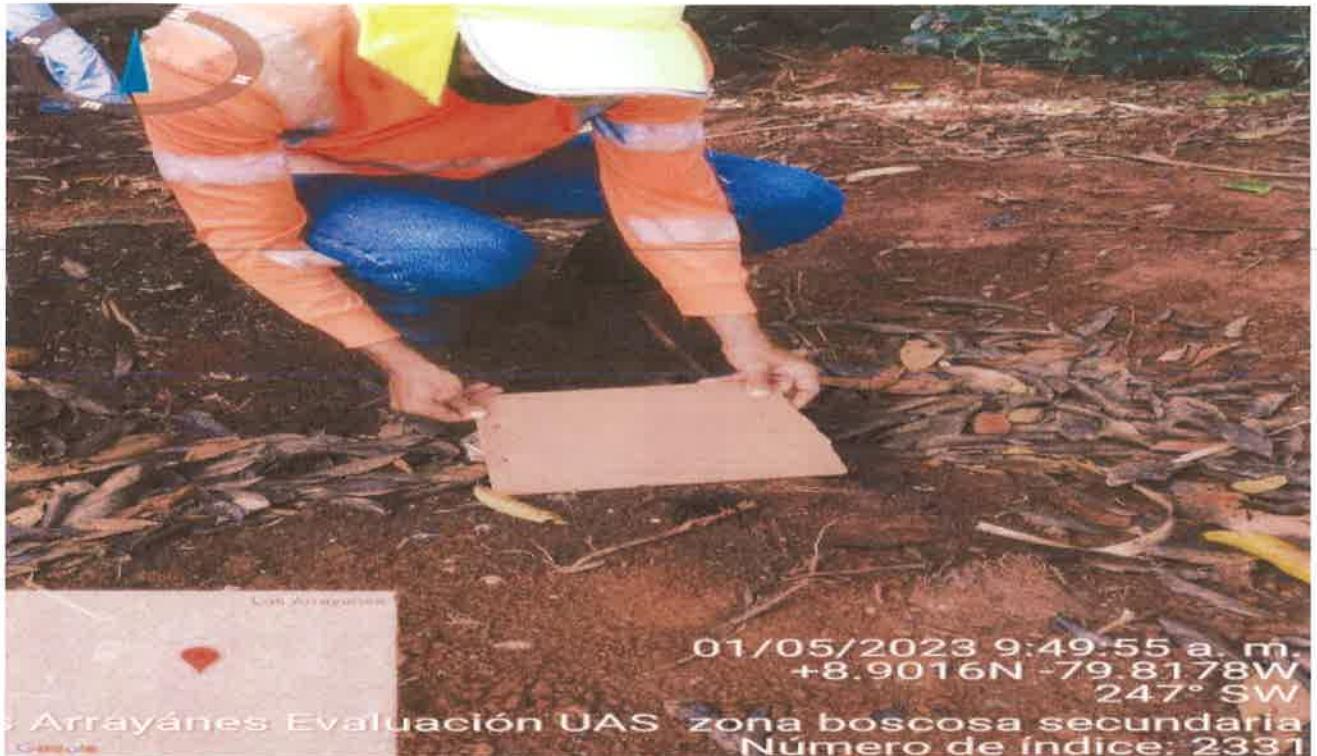
Se pudo verificar que se tratan de Fincas privadas que no cuentan con una Fauna ni Flora de Interés solo se observó una tarántula Theraphosidae familia Dipluridae

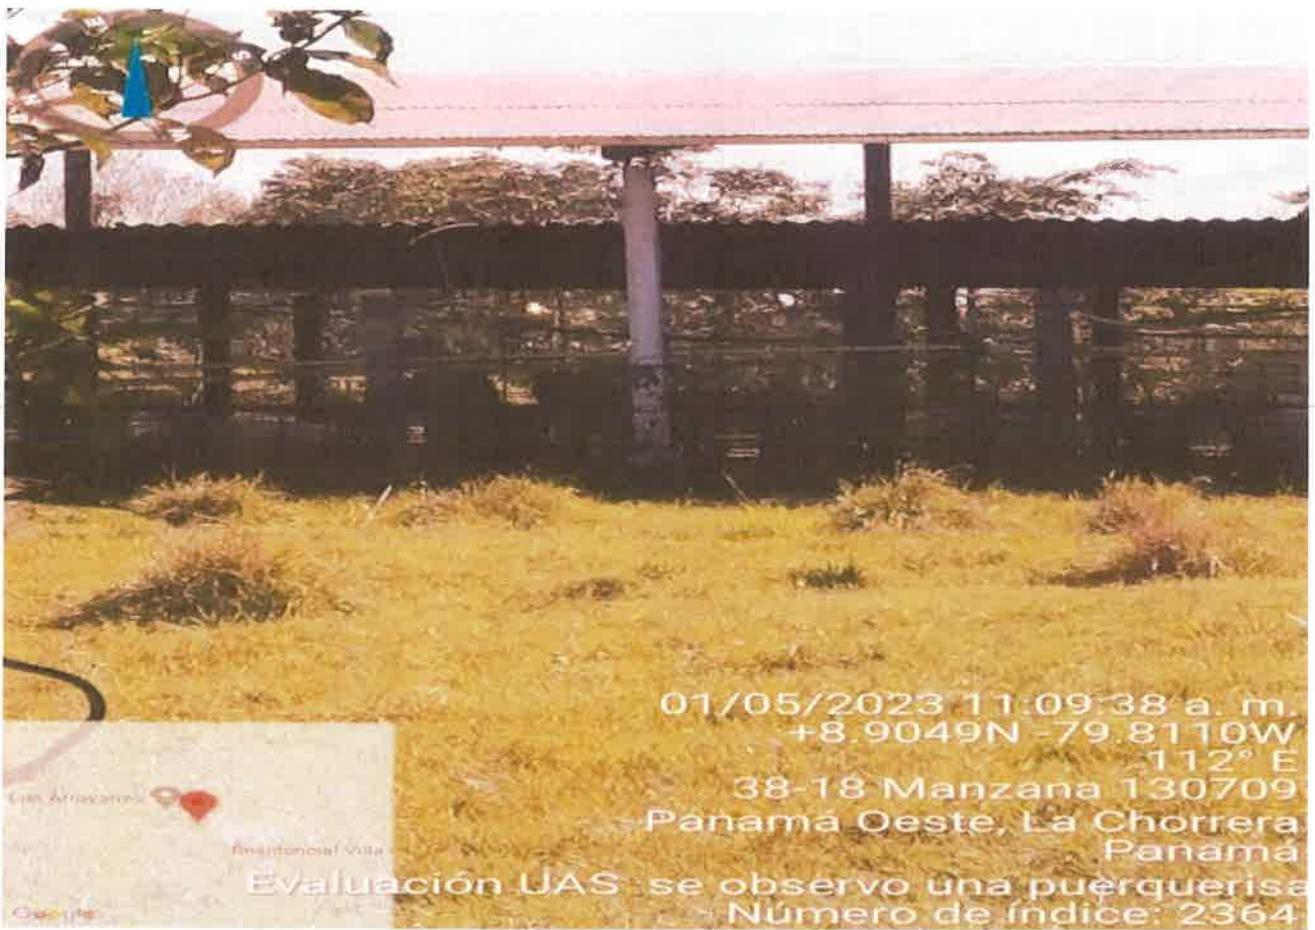
Evaluación UAS se observó una puerqueriza  
Número de índice: 2364

Se observó una porqueriza del lado Nor/Oeste de la finca cercana a la casa Modelo

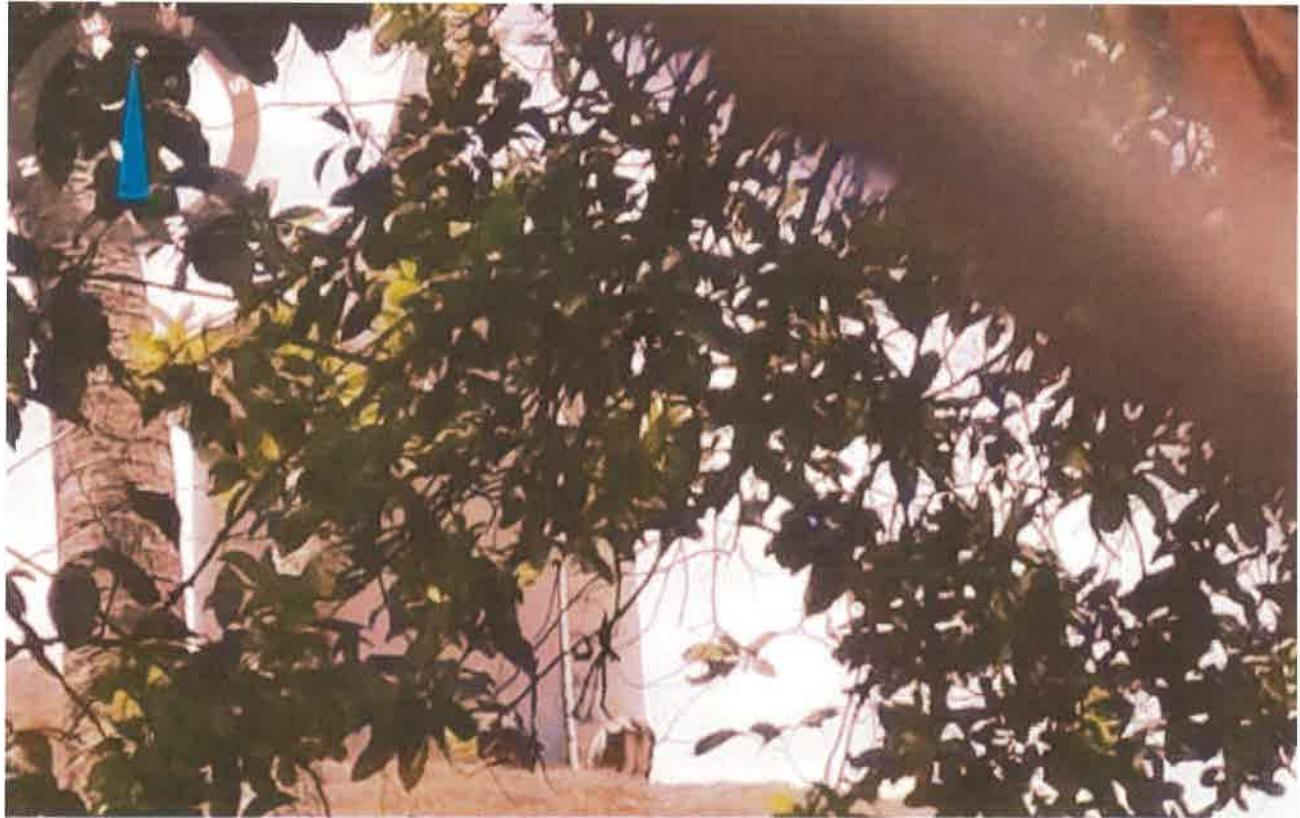
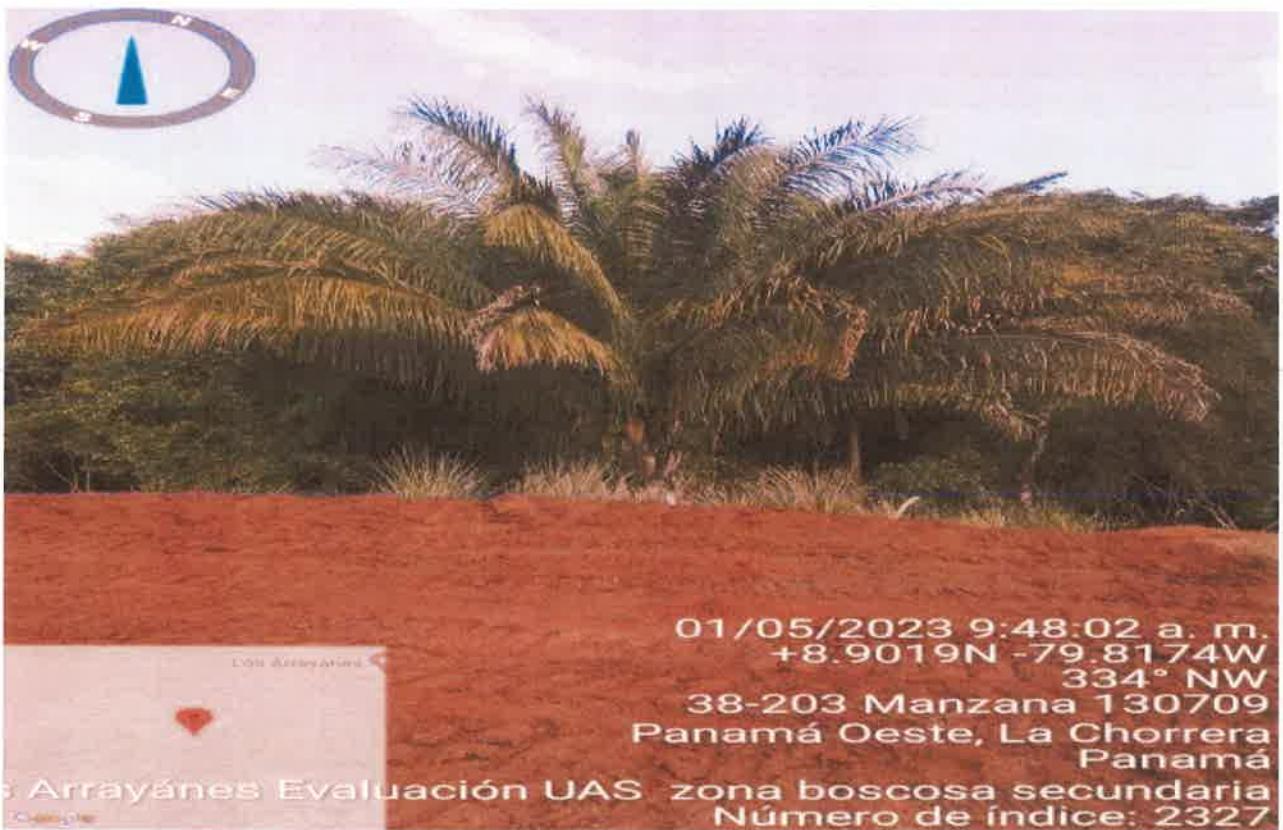
Vista lateral de la propiedad se puede observar la existencia de un bosque secundario intervenido por la actividad agrícola y de ganadería junto a actividades civiles
