**SEGUNDA INFORMACIÓN ACLARATORIA**  
**SOLICITADA EN LA NOTA DEIA-DEEIA-AC-0042-2003-2023**

**ESTUDIO DE IMPACTO AMBIENTAL CATEGORÍA II**

**PROYECTO: RESIDENCIAL “BRISAS DE SAN  
CRISTÓBAL II (1ª ETAPA)”**

*San Cristóbal, corregimiento de David Sur, distrito de David,  
provincia de Chiriquí.*

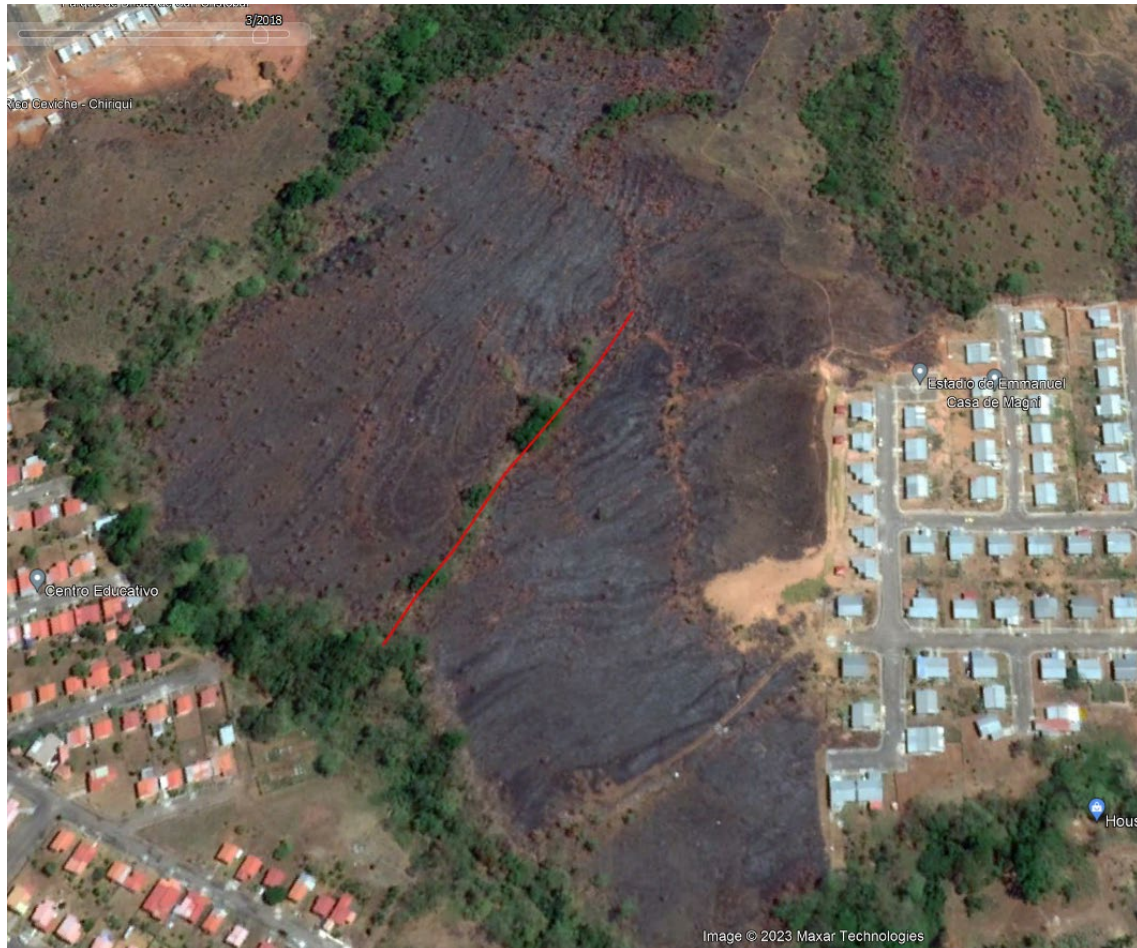
**Figura No. 1.** Muestra el área donde se ubica el drenaje, hacia el centro de la imagen marcada con una línea roja. Se aprecia los árboles aislados que sobrevivieron al incendio ocurrido entre febrero y marzo de 2018. Se puede apreciar además los surcos dejados por las escorrentías superficiales y la ausencia de agua. **Fuente:** Google Earth Pro.

Para el mes de marzo de 2018, un incendio consumió la vegetación existente, dejando únicamente unos árboles aislados, prácticamente al centro de la depresión, como se puede apreciar en la ilustración No. 1. En la misma imagen, tomada del Google Earth Pro, se pueden apreciar los surcos ocasionados por las escorrentías y como confluyen a la depresión en la parte más plana, para que luego estas aguas fluyan hacia a la quebrada sin nombre donde descarga.

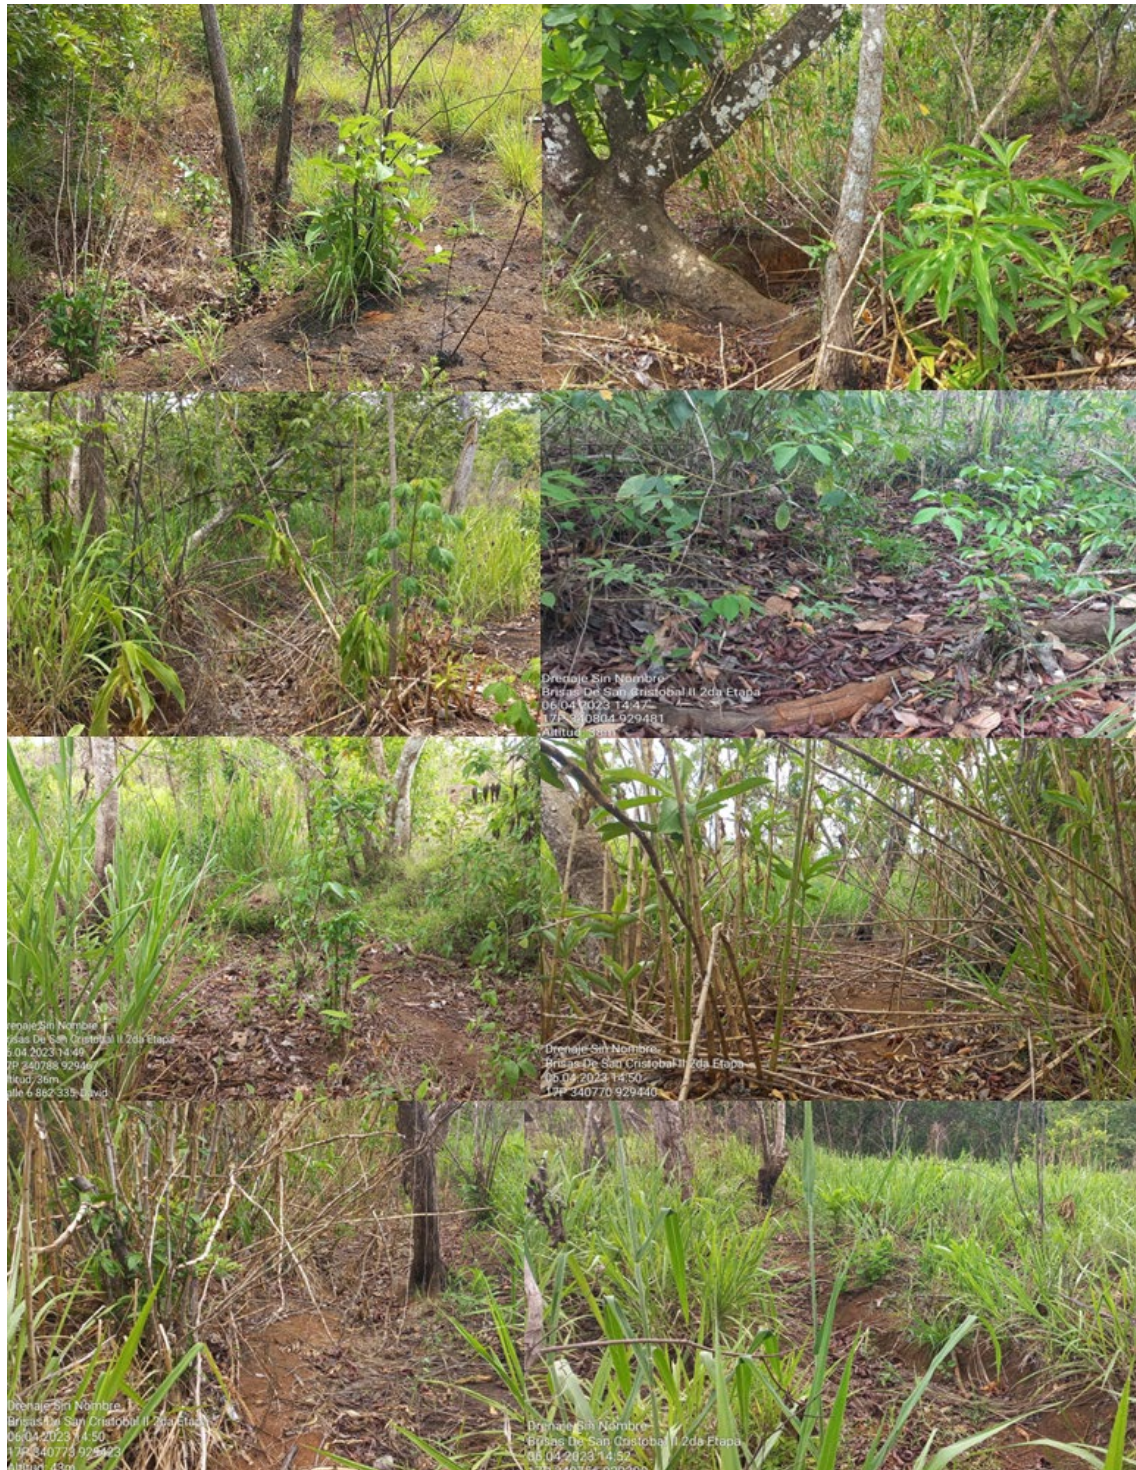
**Figura No. 2.** En el collage fotográfico se aprecia el recorrido de la fuente hídrica (drenaje superficial estacionario), a lo largo de su recorrido, como se aprecia, no hay presencia de agua, así como que, el curso en gran parte de su recorrido no muestra condiciones de un cauce más profundo con relación al terreno, fluyendo de manera más superficial. Fuente: equipo consultor, 2023.

En general la rivera de la fuente hídrica mantiene gramíneas, malezas y enredaderas en resurgimiento producto de su eliminación en el presente año. También mantiene presencia de chumico aislados, y en un sector hay presencia de palmas de corozo jóvenes, peine de mono y jobo, la mayoría afectada por la quema. Ver figura No. 2 y figura No.5.

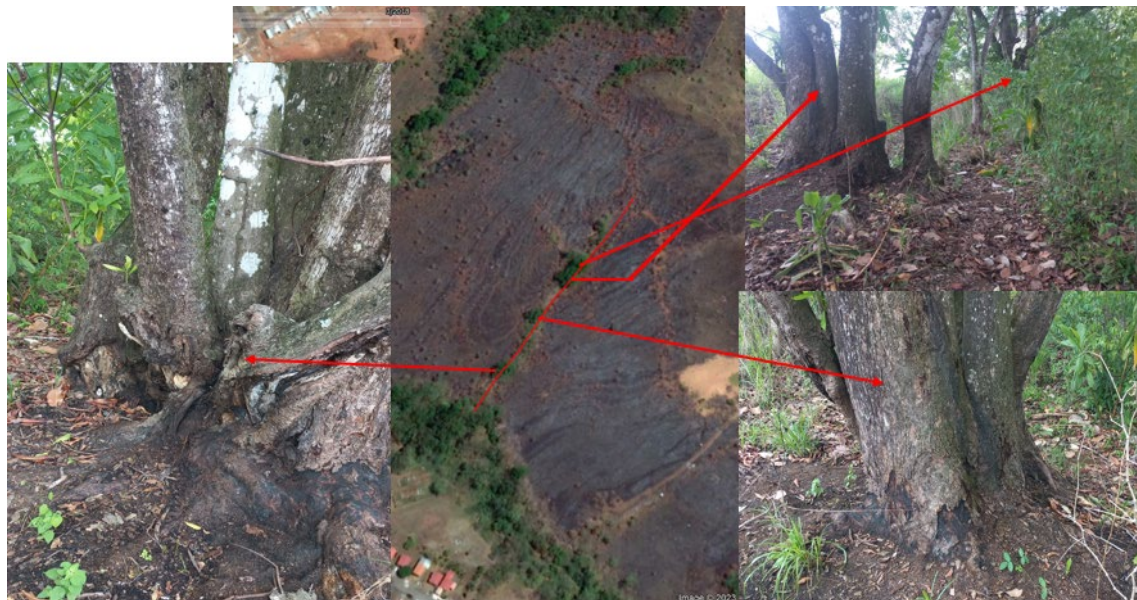
**Figura No. 3.** Muestra el estado de los árboles de espavé sobrevivientes al incendio de marzo 2018, localizándolos en la imagen satelital del Google Earth Pro de esa fecha.

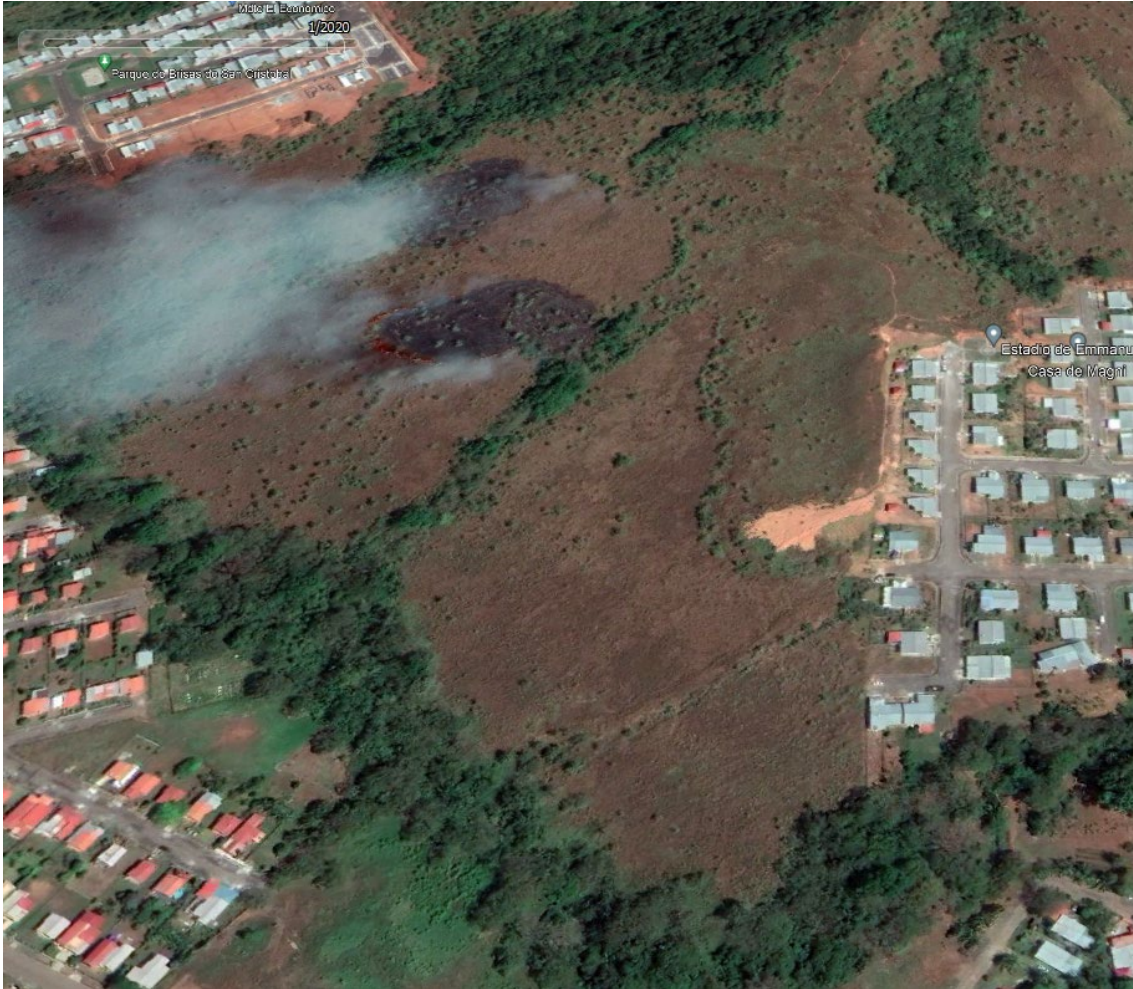
**Figura No. 4.** Fase inicial del incendio ocurrido a enero de 2020 en el sector del proyecto y la fuente hídrica (drenaje superficial estacionario). **Fuente:** Google Earth Pro.

Imágenes satelitales de Google Earth muestran que, para enero de 2020, también se presentó un incendio en el sector y para los meses de febrero o marzo del presente año, la zona fue nuevamente incendiada, por lo que en general la vegetación presente es relativamente joven (en su mayoría menor de dos años), con excepción de los árboles de espavé mencionados; cabe señalar que, igualmente, los árboles que han sobrevivido a los incendios muestran severas afectaciones que comprometen su existencia. En las ilustraciones que siguen se muestran las condiciones señaladas.

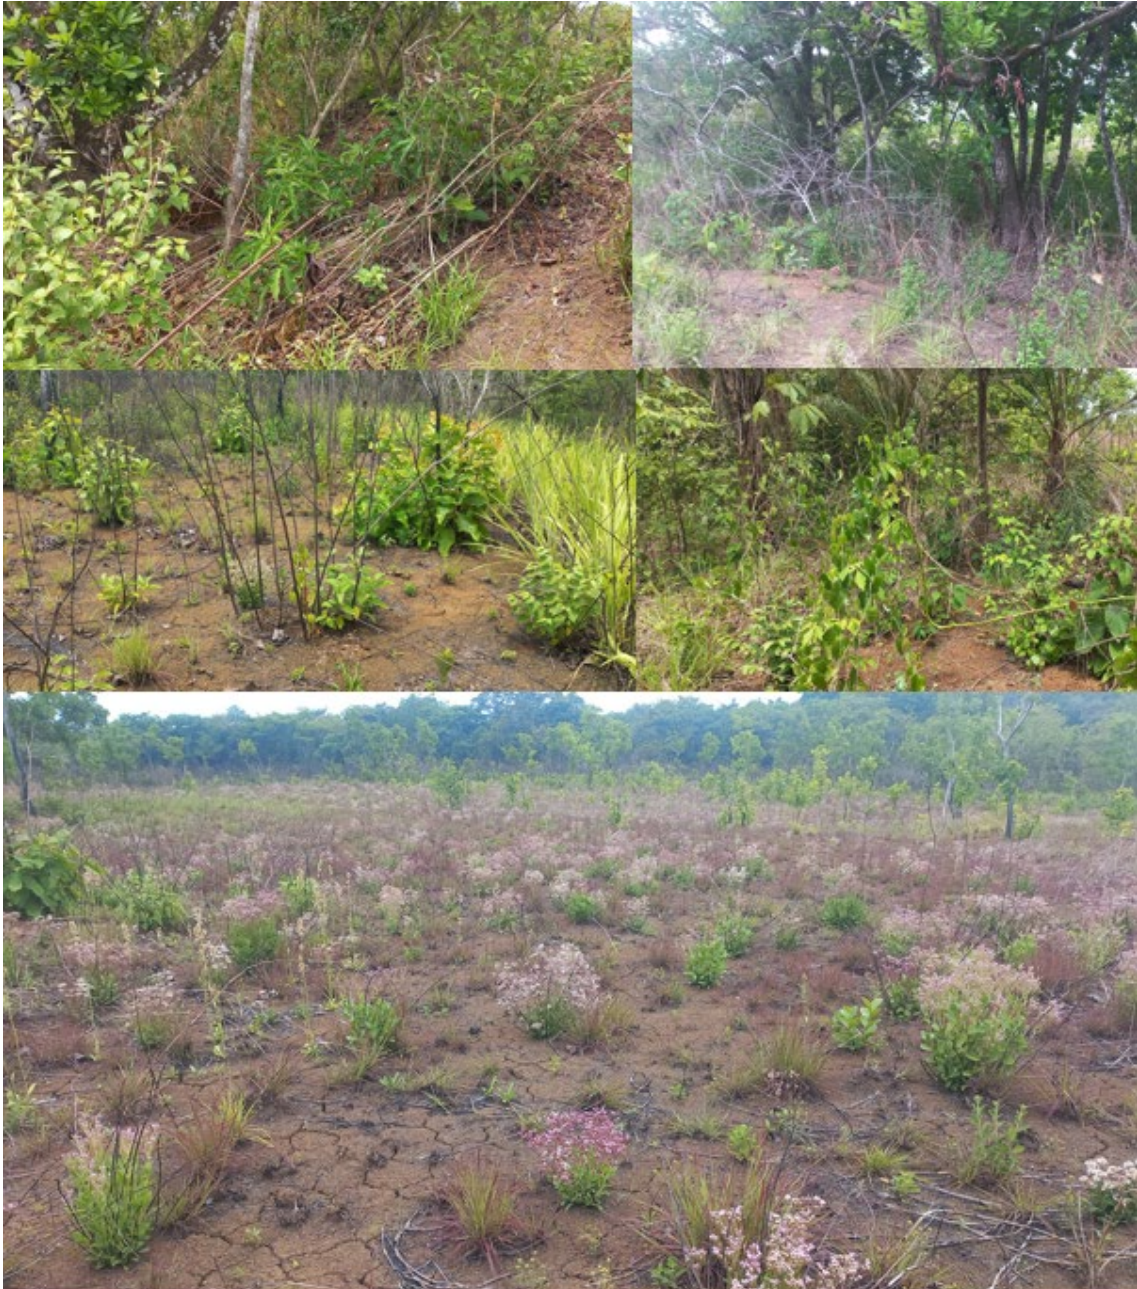
**Figura No. 5.** complementa la figura No.2 y muestra una panorámica del terreno y la vegetación en resurgimiento luego del incendio, la vista se ubica con dirección a la quebrada sin nombre donde descarga el drenaje en estudio. **Fuente:** Equipo Consultor, 2023.

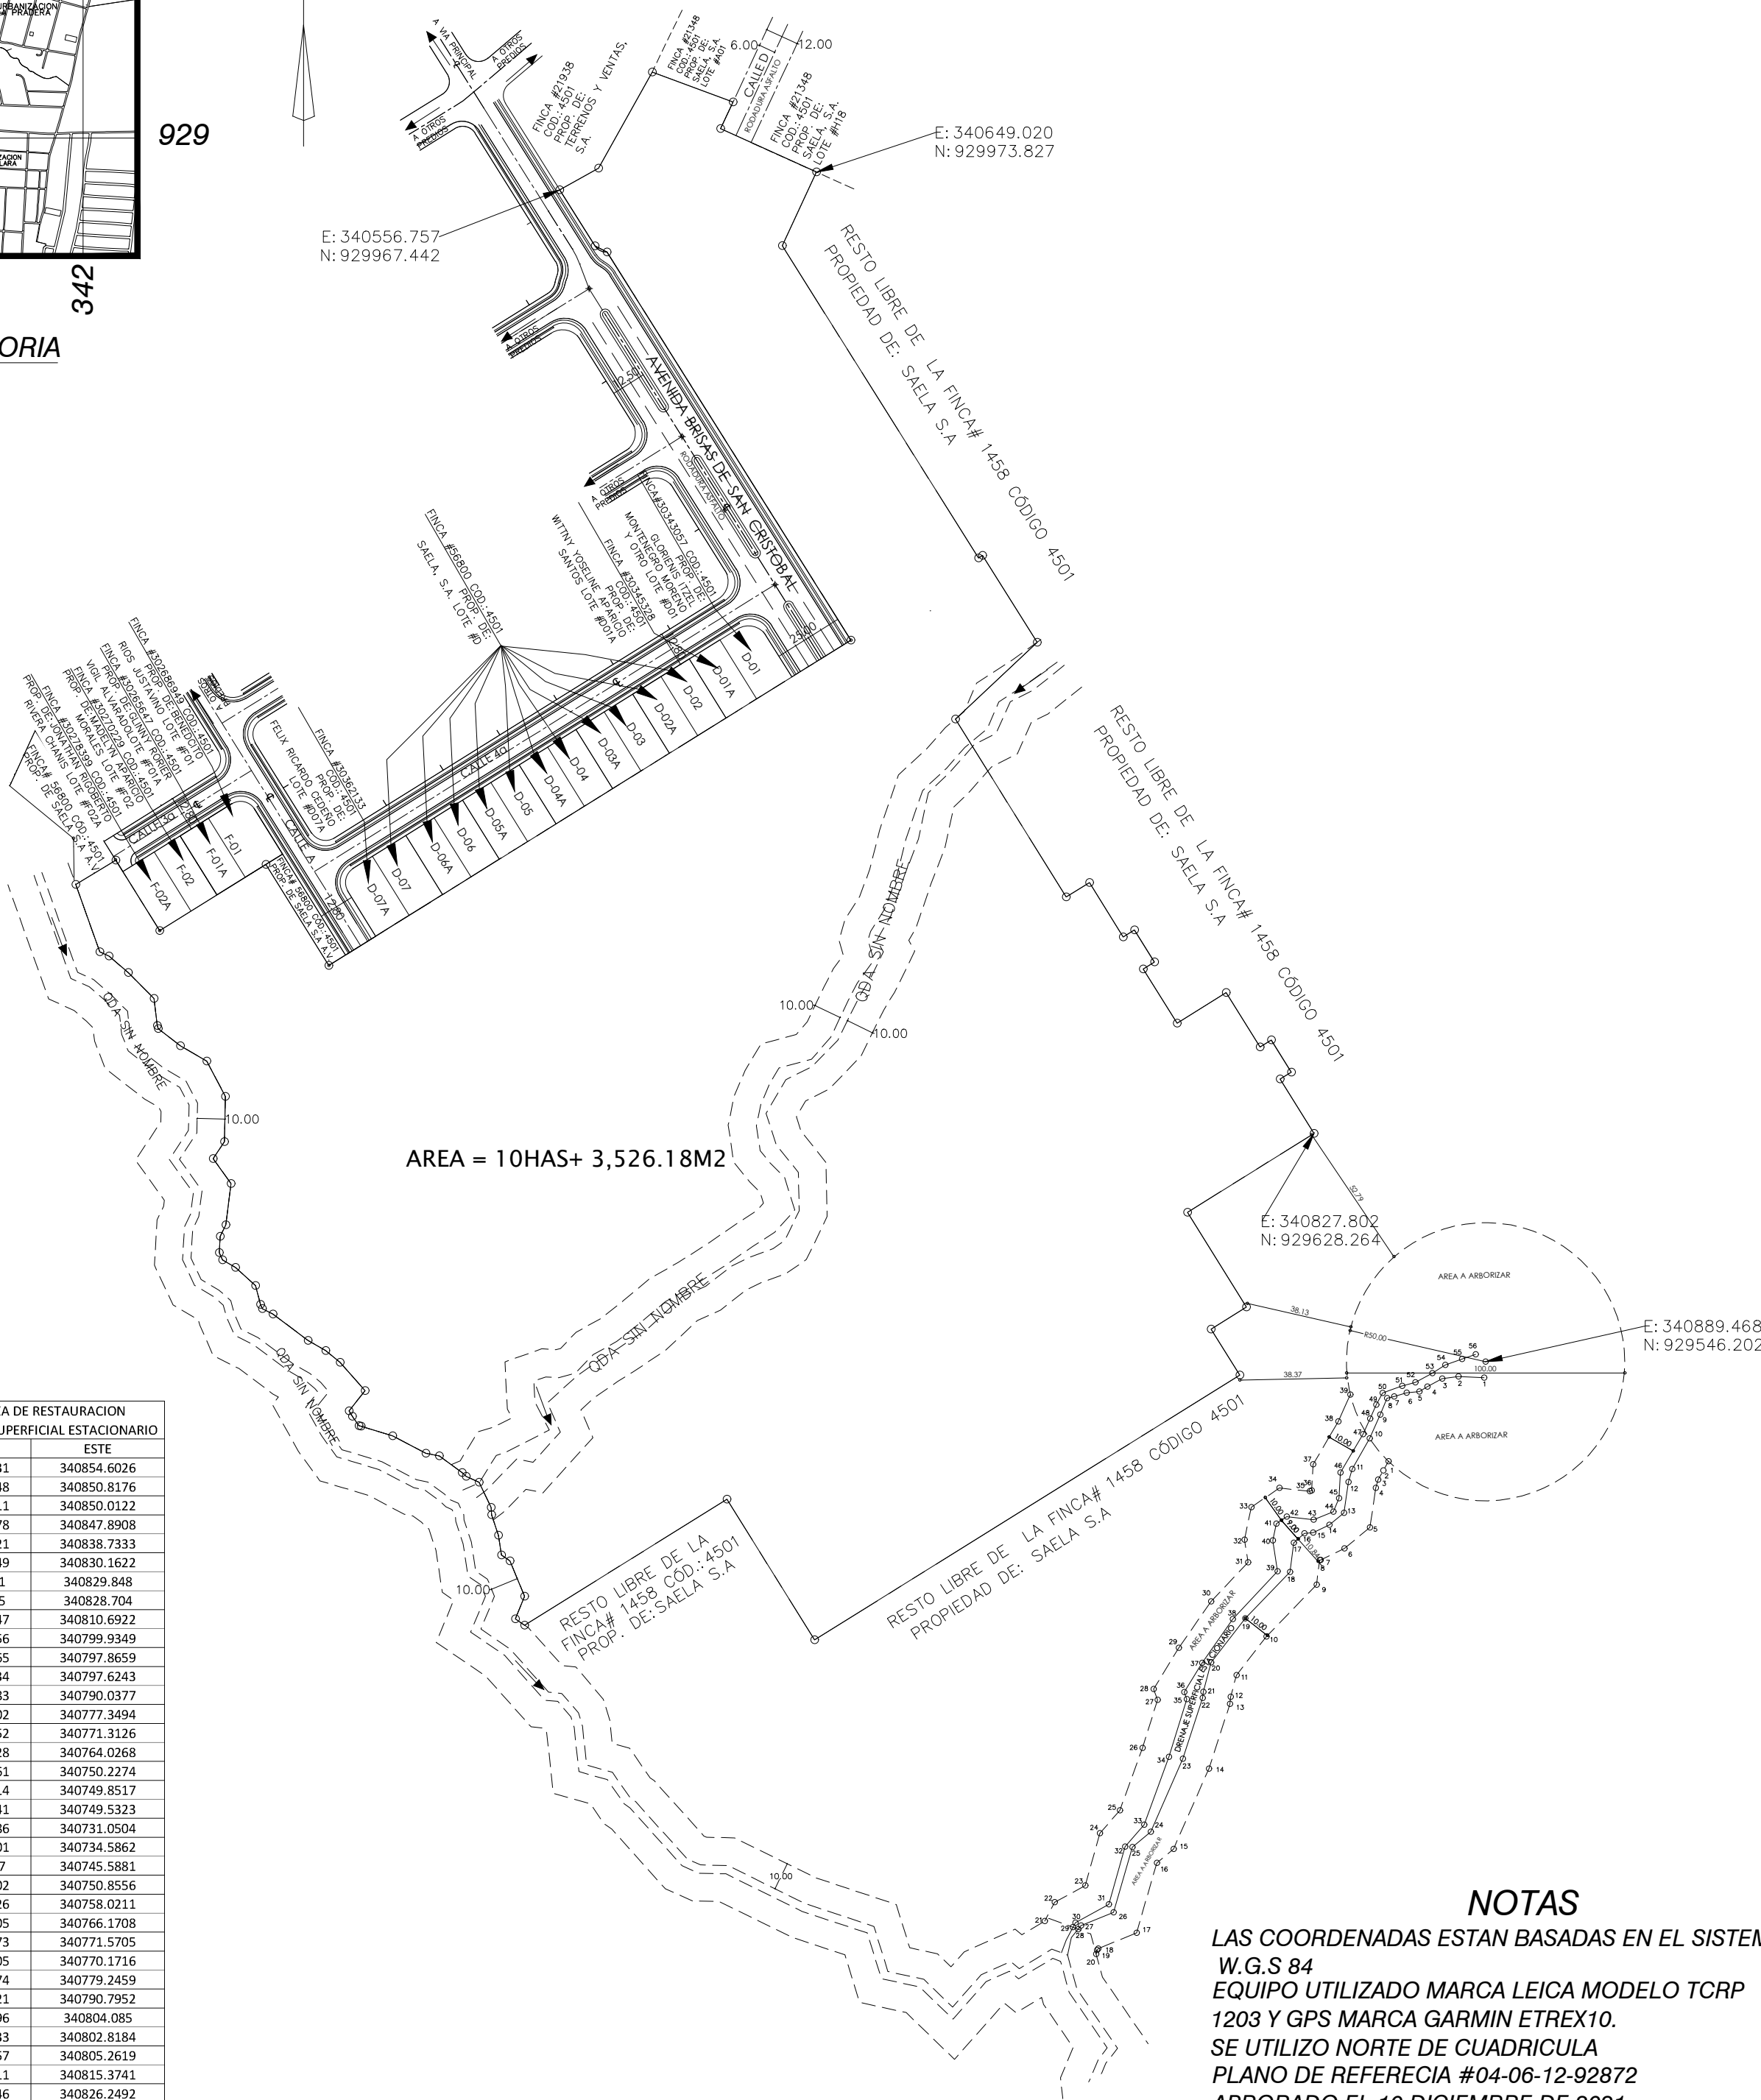
**Figura No. 7.** área de protección del drenaje estacionario. Fuente: Plano demostrativo, 2023.

d.1. Los Márgenes de protección se ubican fuera del proyecto Residencial Brisas de San Cristóbal II (1era Etapa) y se muestran en la parte de anexos plano demostrativo donde se ubica el proyecto y el drenaje estacionario. En consecuencia no se afecta el polígono. Por otro lado al tratarse de un drenaje superficial estacionario, el promotor guardará las consideraciones necesarias, de manera que pueda arborizarse de manera artificial en un radio de 50 metros, al inicio del drenaje en la zona plana como medida de conservación y protección. Es importante aclarar que la zona sufre normalmente incendios en la temporada seca, con lo cual la conservación en esta área es complicada.
