**ANEXO 6-6**

**VIBRACIONES AMBIENTALES**

| Nombre del Proyecto: Estudio de Nivelación y Relleno | |

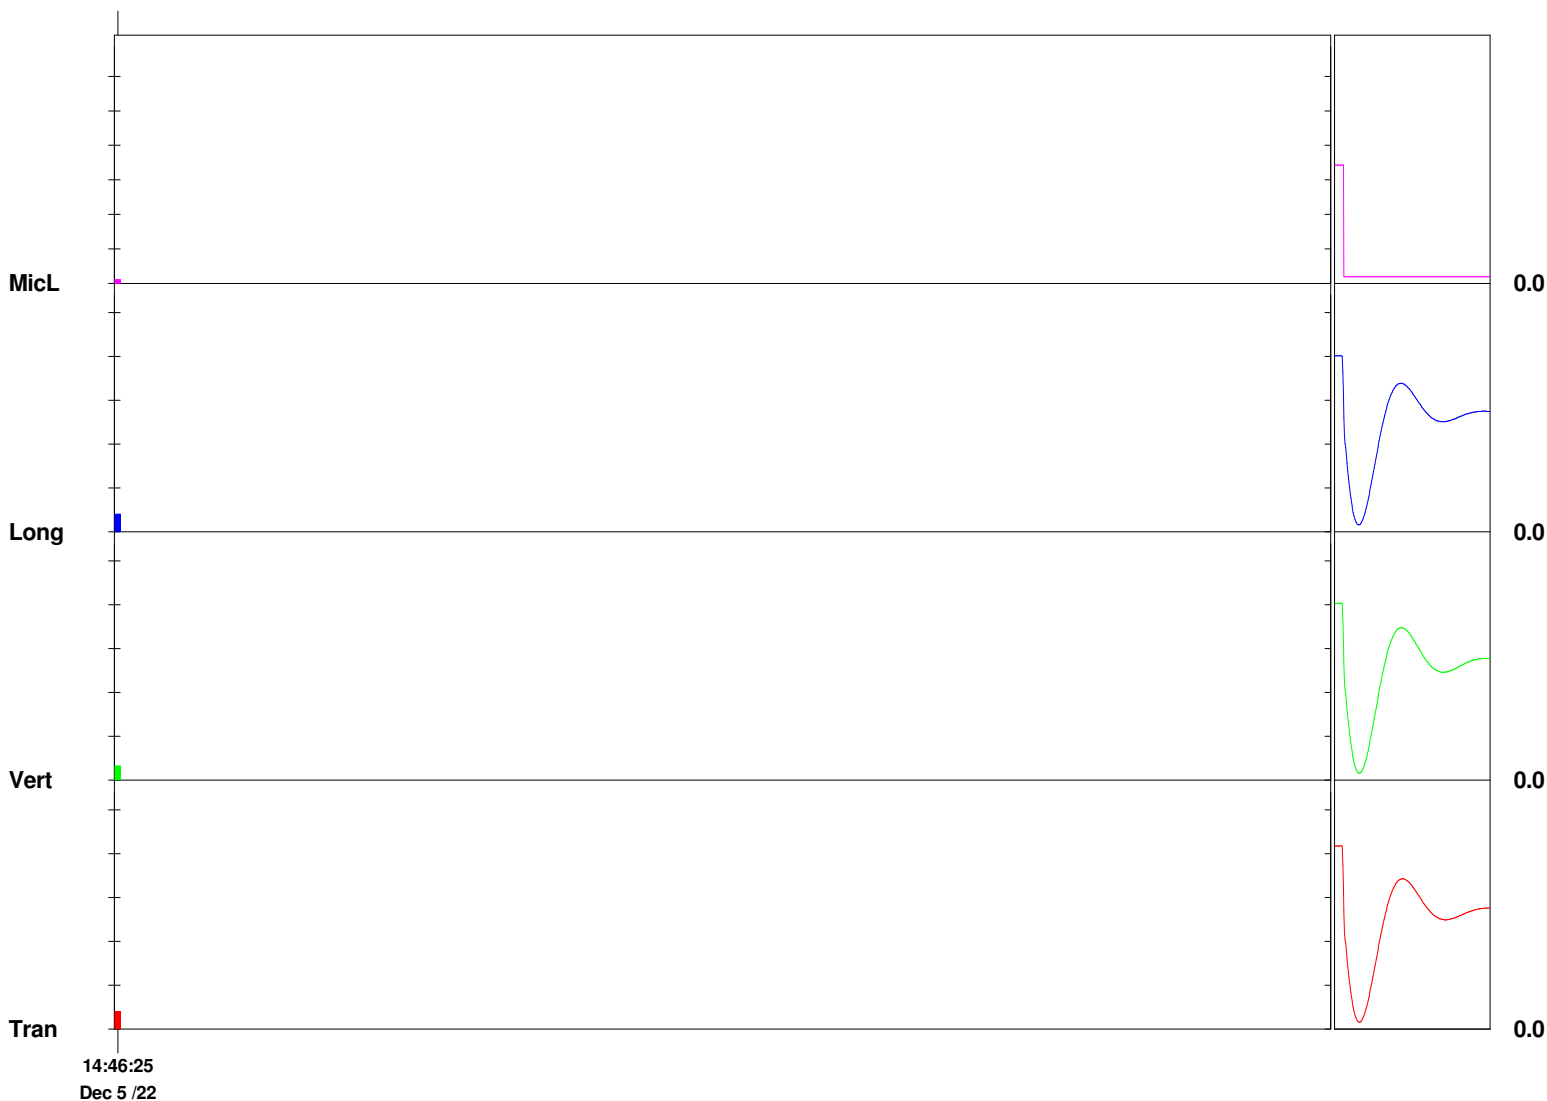
**Post Event Notes**  
 VA-01

| | Tran | Vert | Long | |
|---|---|---|---|---|
| PPV | 0.079 | 0.063 | 0.079 | mm/s |

**Peak Vector Sum** 0.102 mm/s on December 5, 2022 at 14:46:25

**Time Scale:** 15 minutes /div **Amplitude Scale:** Geo: 0.200 mm/s/div Mic: 5.000 pa.(L)/div

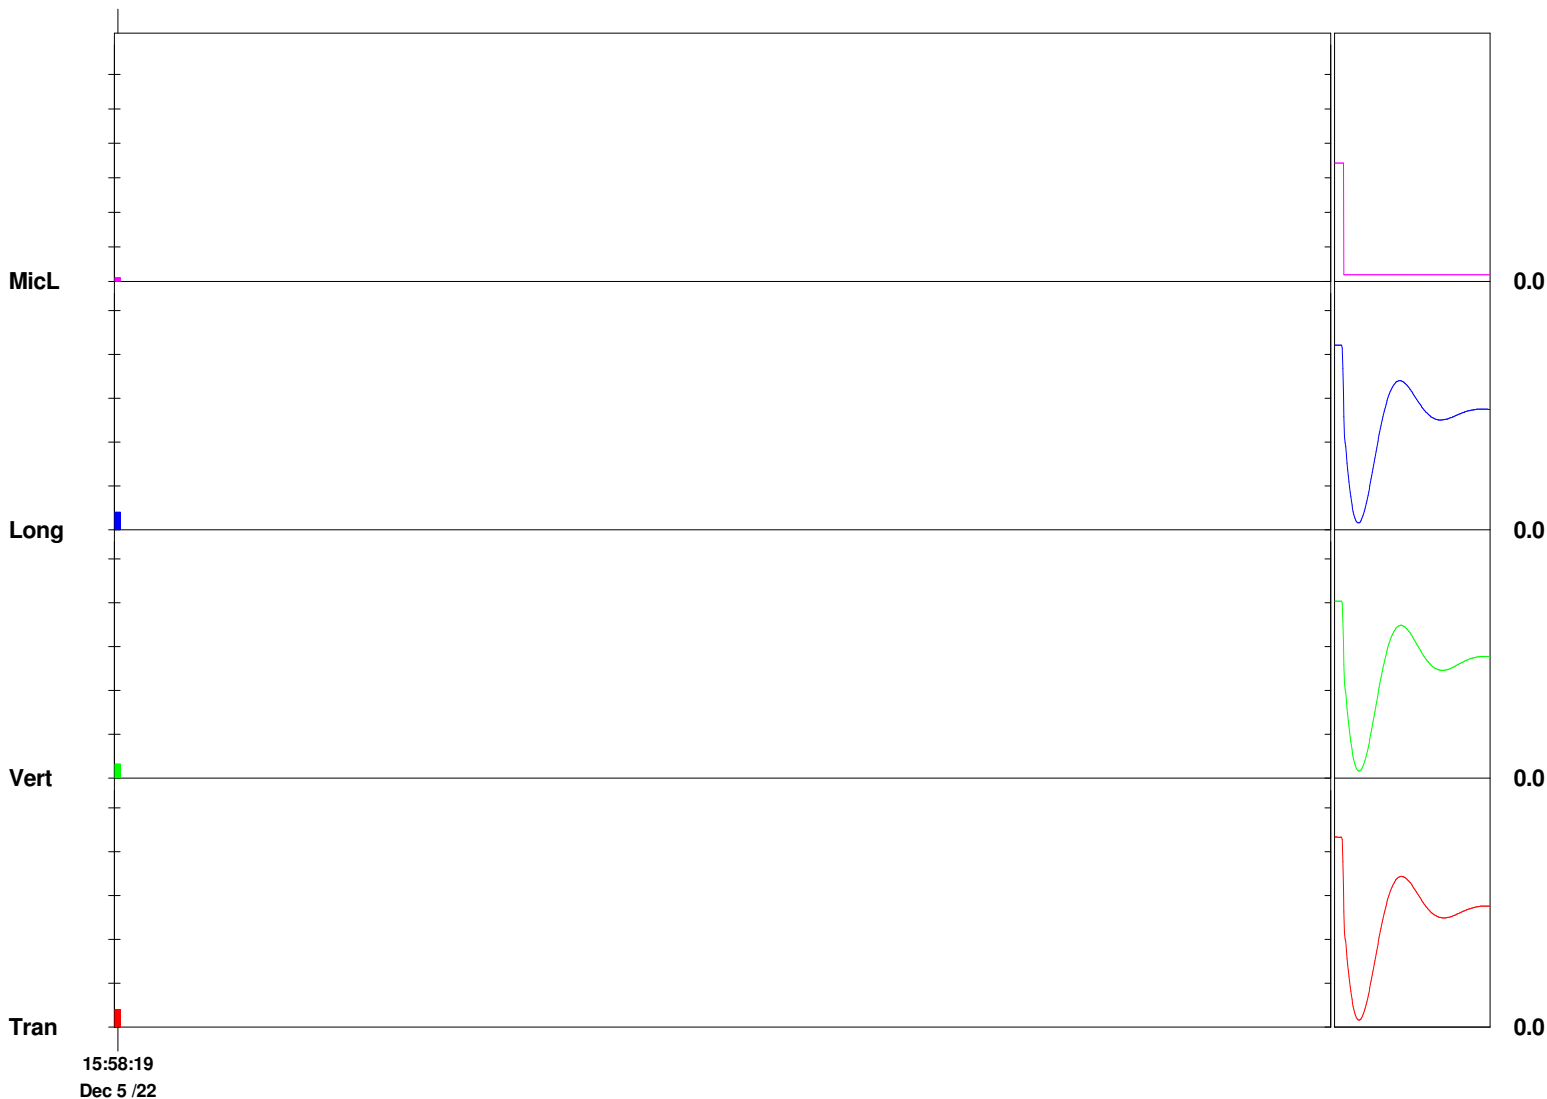
VA-002

| | Tran | Vert | Long | |
|---|---|---|---|---|
| PPV | 0.079 | 0.063 | 0.079 | mm/s |

**Peak Vector Sum** 0.106 mm/s on December 5, 2022 at 15:58:19

**Time Scale:** 15 minutes /div **Amplitude Scale:** Geo: 0.200 mm/s/div Mic: 5.000 pa.(L)/div

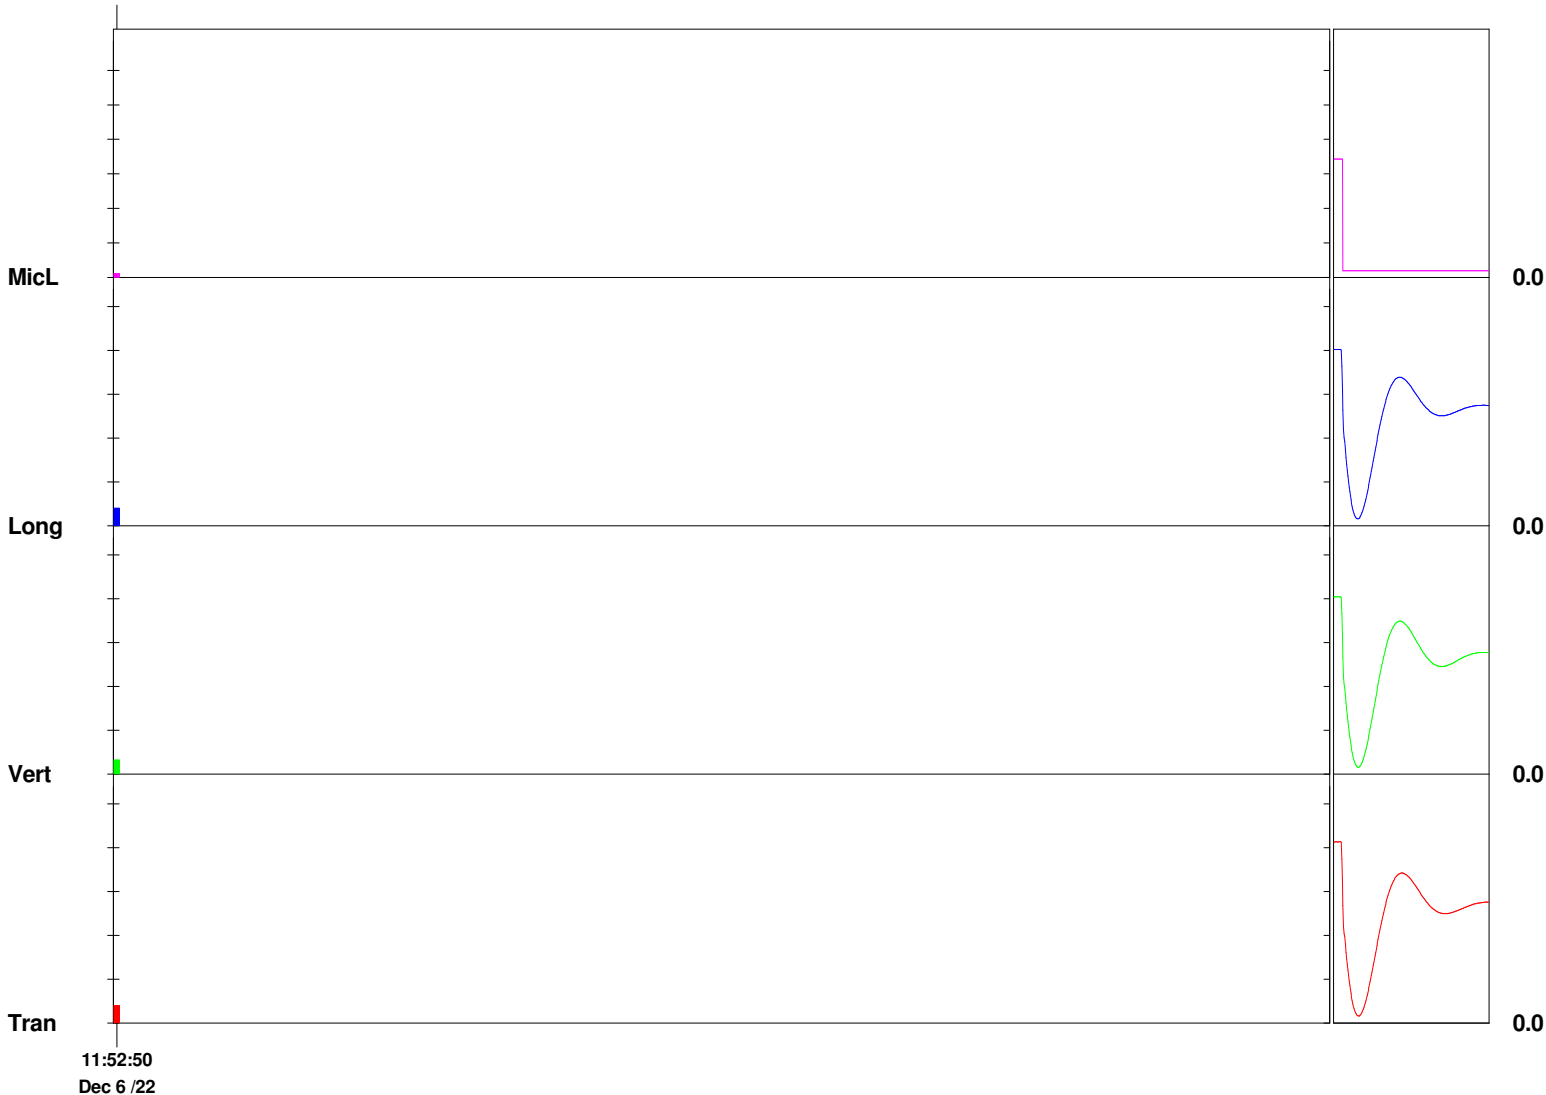
VA-03

| | Tran | Vert | Long | |
|---|---|---|---|---|
| PPV | 0.079 | 0.063 | 0.079 | mm/s |

**Peak Vector Sum** 0.104 mm/s on December 6, 2022 at 11:52:50

**Time Scale:** 15 minutes /div **Amplitude Scale:** Geo: 0.200 mm/s/div Mic: 5.000 pa.(L)/div

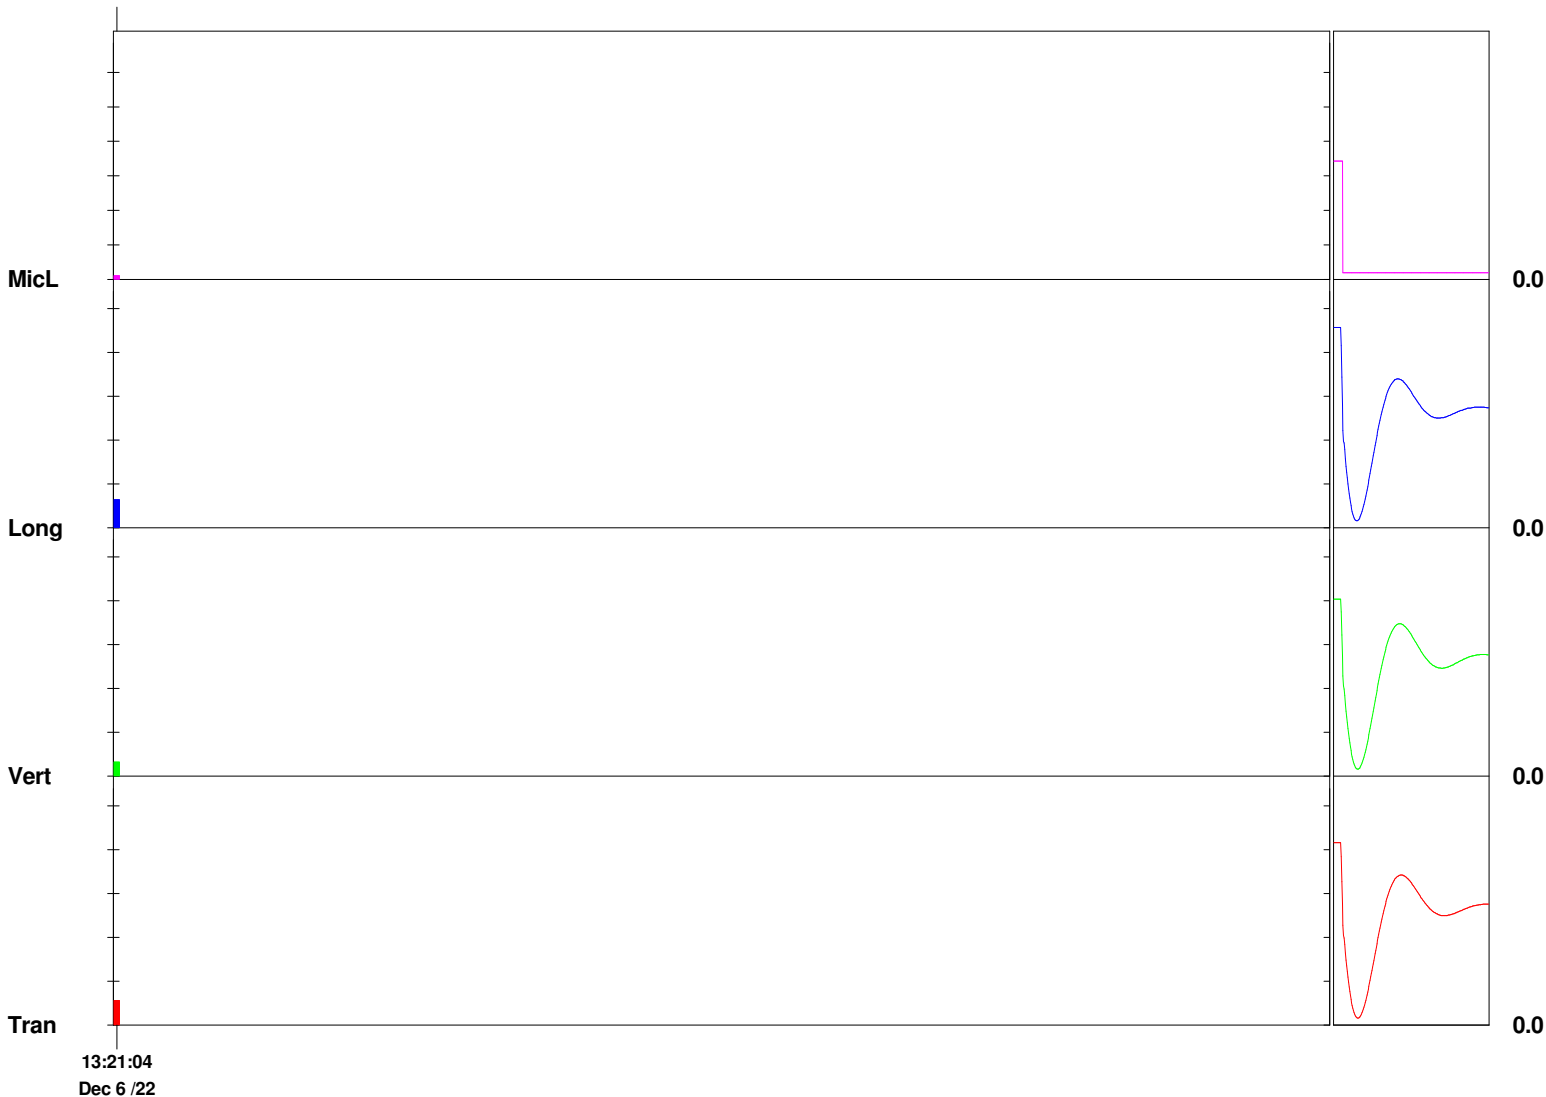
VA-04

| | Tran | Vert | Long | |
|---|---|---|---|---|
| PPV | 0.111 | 0.063 | 0.127 | mm/s |

**Peak Vector Sum** 0.128 mm/s on December 6, 2022 at 13:21:04

**Time Scale:** 15 minutes /div **Amplitude Scale:** Geo: 0.200 mm/s/div Mic: 5.000 pa.(L)/div

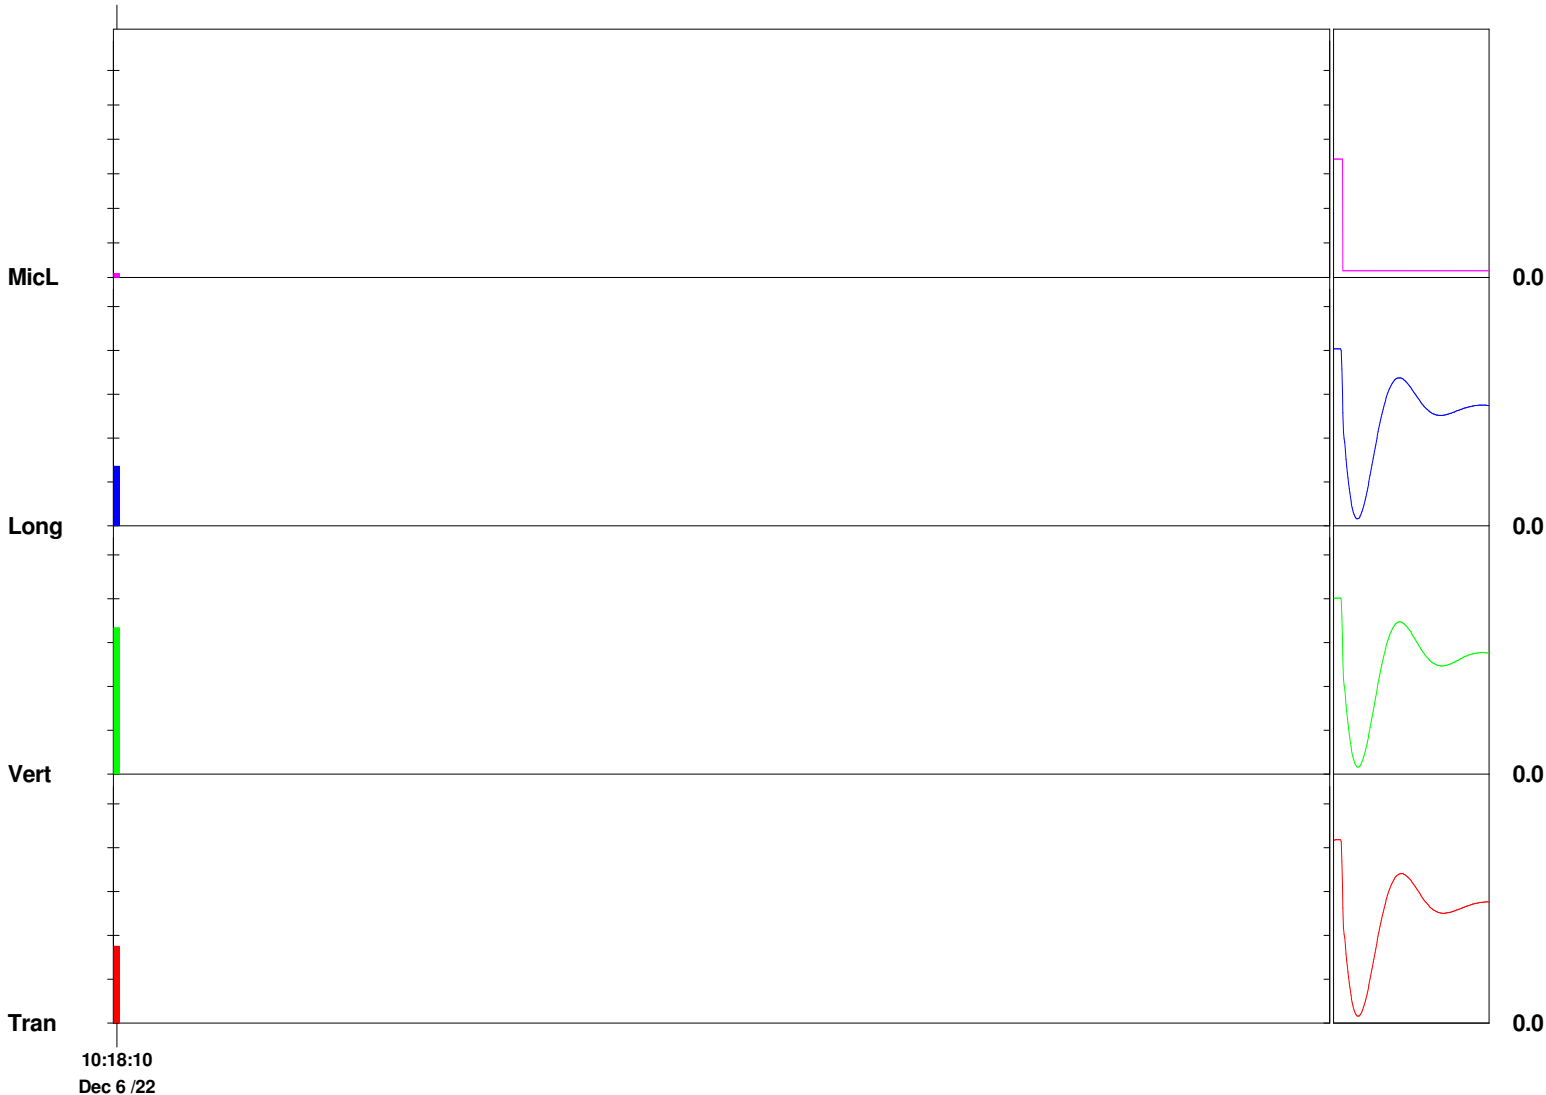
VA-05

| | Tran | Vert | Long | |
|---|---|---|---|---|
| PPV | 0.349 | 0.667 | 0.270 | mm/s |

**Peak Vector Sum** 0.694 mm/s on December 6, 2022 at 10:18:10

**Time Scale:** 15 minutes /div **Amplitude Scale:** Geo: 0.200 mm/s/div Mic: 5.000 pa.(L)/div

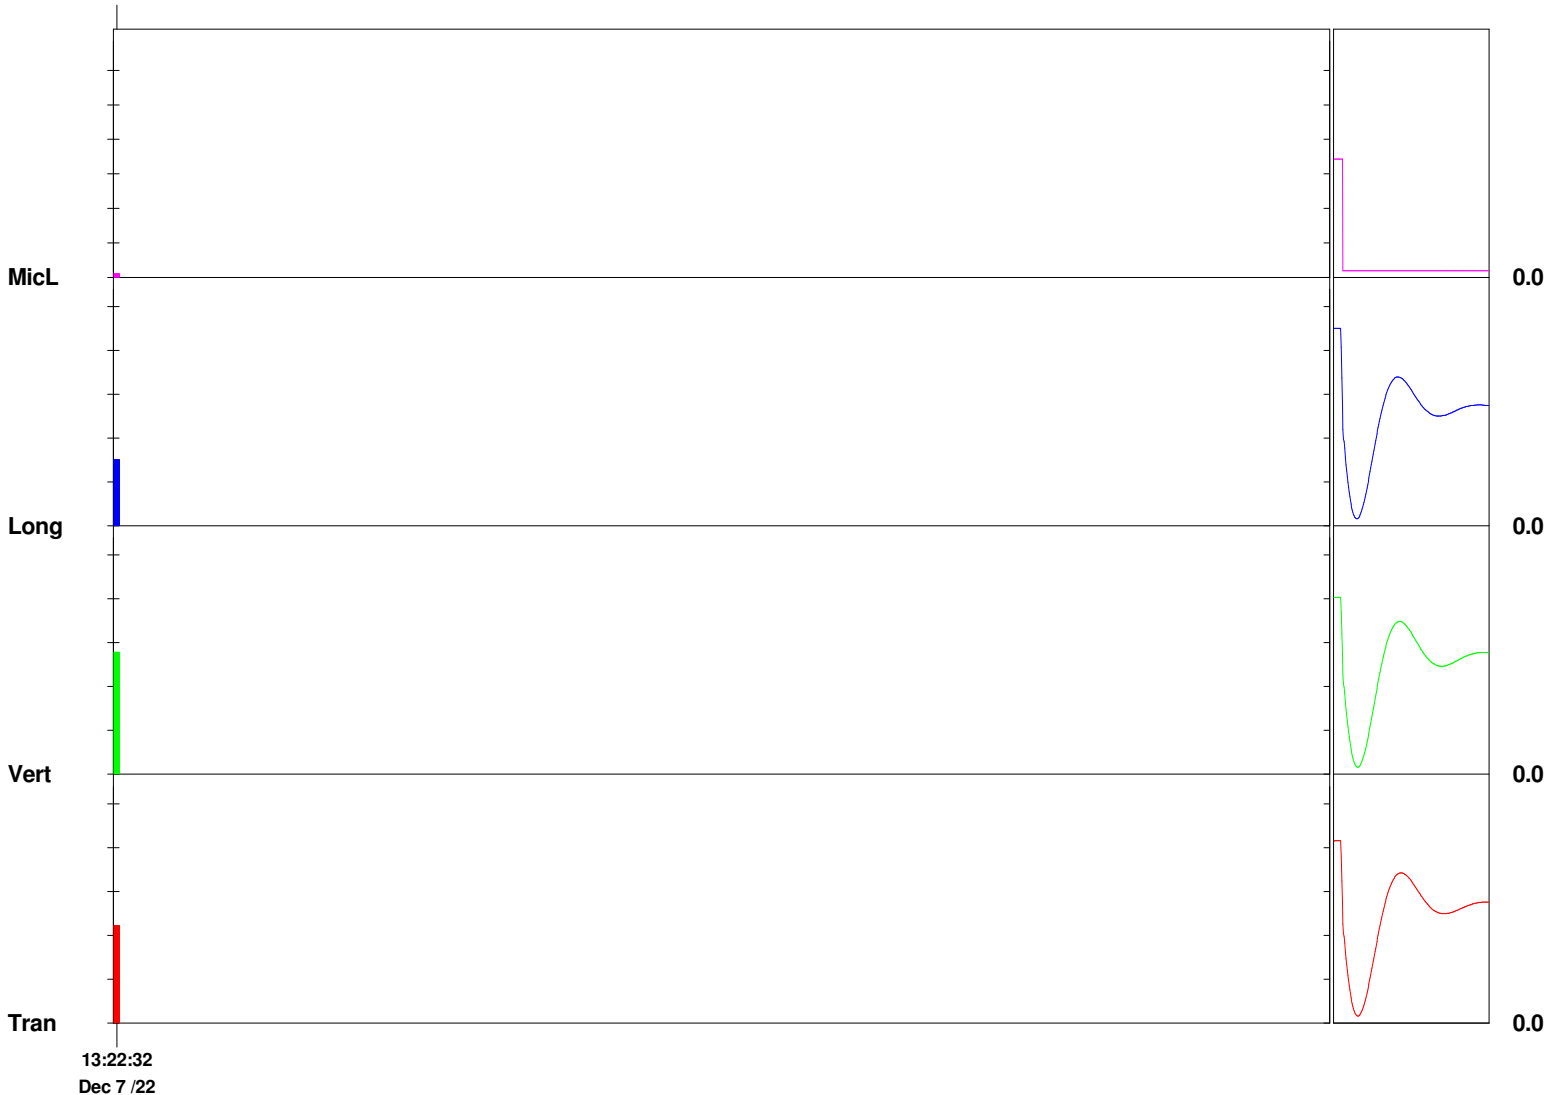
VA-06

| | Tran | Vert | Long | |
|---|---|---|---|---|
| PPV | 0.444 | 0.556 | 0.302 | mm/s |

**Peak Vector Sum** 0.559 mm/s on December 7, 2022 at 13:22:32
