REPORTE DE MUESTREO Y ANÁLISIS DE AGUAS SUPERFICIALES

ALTOS DE VISTAMARES, S.A. Altos del María, Provincia de Panamá Oeste

FECHA DE MUESTREO: 29 de noviembre de 2022
FECHA DE ANÁLISIS: Del 29 de noviembre al 15 de diciembre de 2022
NÚMERO DE INFORME: 2022-390-111-001
NÚMERO DE PROPUESTA: 2022-390-001 V.0
REDACTADO POR: Ing. María Eugenia Puga
REVISADO POR: Licdo. Alexander Polo

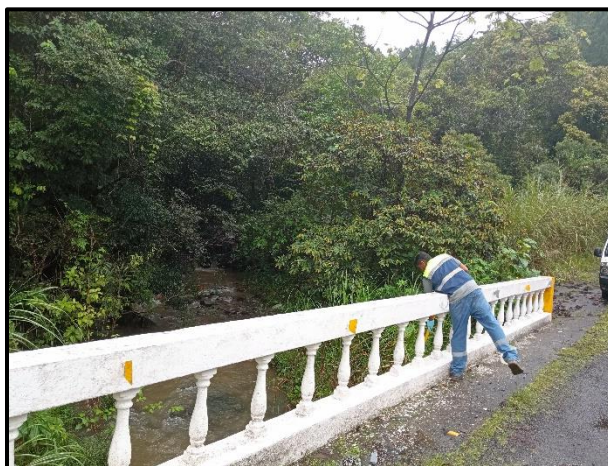
Aguas Arriba –Río María

Sección 3: Resultado de Análisis de la Muestra	
Identificación de la Muestra	7434-22
Nombre de la Muestra	Aguas Arriba – Río María
Coordenadas	17P 603381 UTM 955231

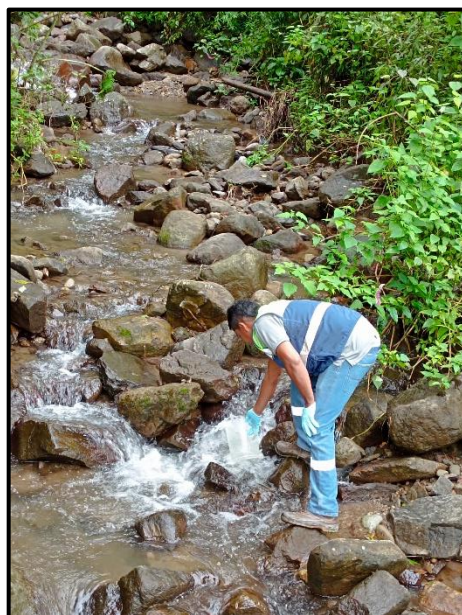
Afluente del Río María

Identificación de la Muestra	7436-22
Nombre de la Muestra	Afluentes del Rio Maria
Coordenadas	17P 604068 UTM 954972
