**ESTUDIO DE IMPACTO AMBIENTAL
CATEGORÍA II**

**PROMOTOR
HMS PLAYA BLANCA RESORT, S. A.**

**PROYECTO
“PLAYA BLANCA RESORT”**

**ELABORADO POR
PANAMA ENVIRONMENTAL SERVICES
REG. NO. 089-99**

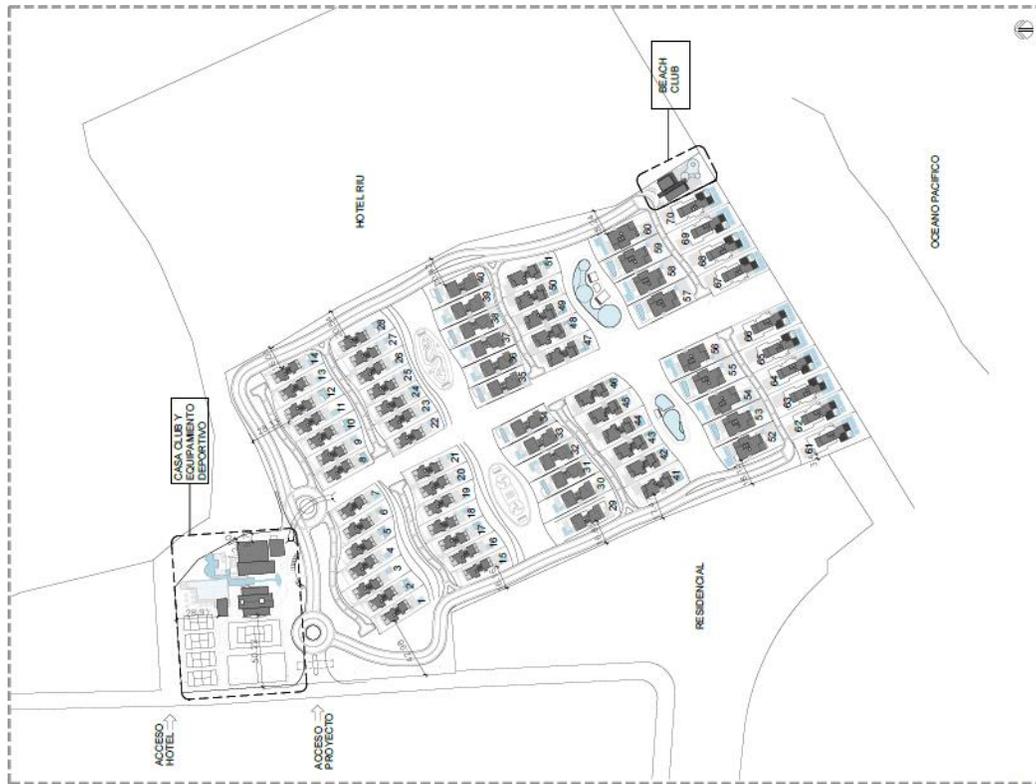
Fig. 2-1. Vista de Planta del proyecto
Fuente: Promotor

Se incluye la construcción e instalación de un tanque de reserva de agua para consumo. Se han realizado los estudios correspondientes, recolección y tratamiento de aguas servidas, así como Sistema Contra Incendios (SCI) con tanque independiente.

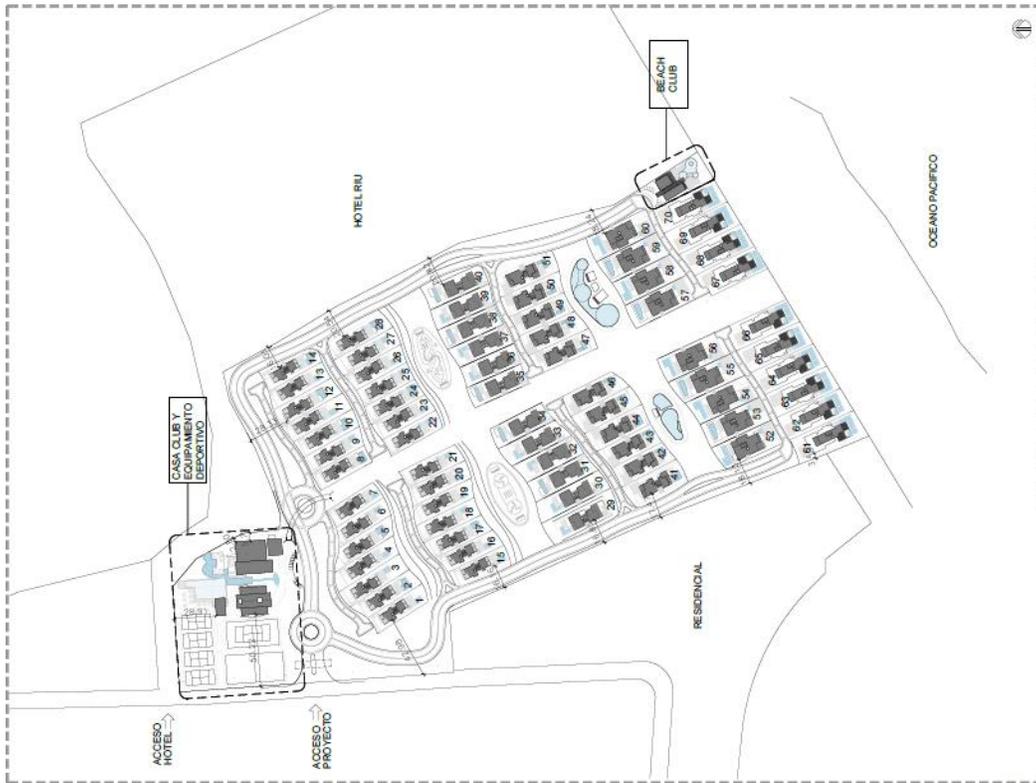
Fig. 5-2. Vista de Planta del proyecto
Fuente: Promotor

Se propone sistema nuevo de infraestructura eléctrica para el conjunto, con transformadores y generadores distribuidos a lo largo del perímetro del terreno.

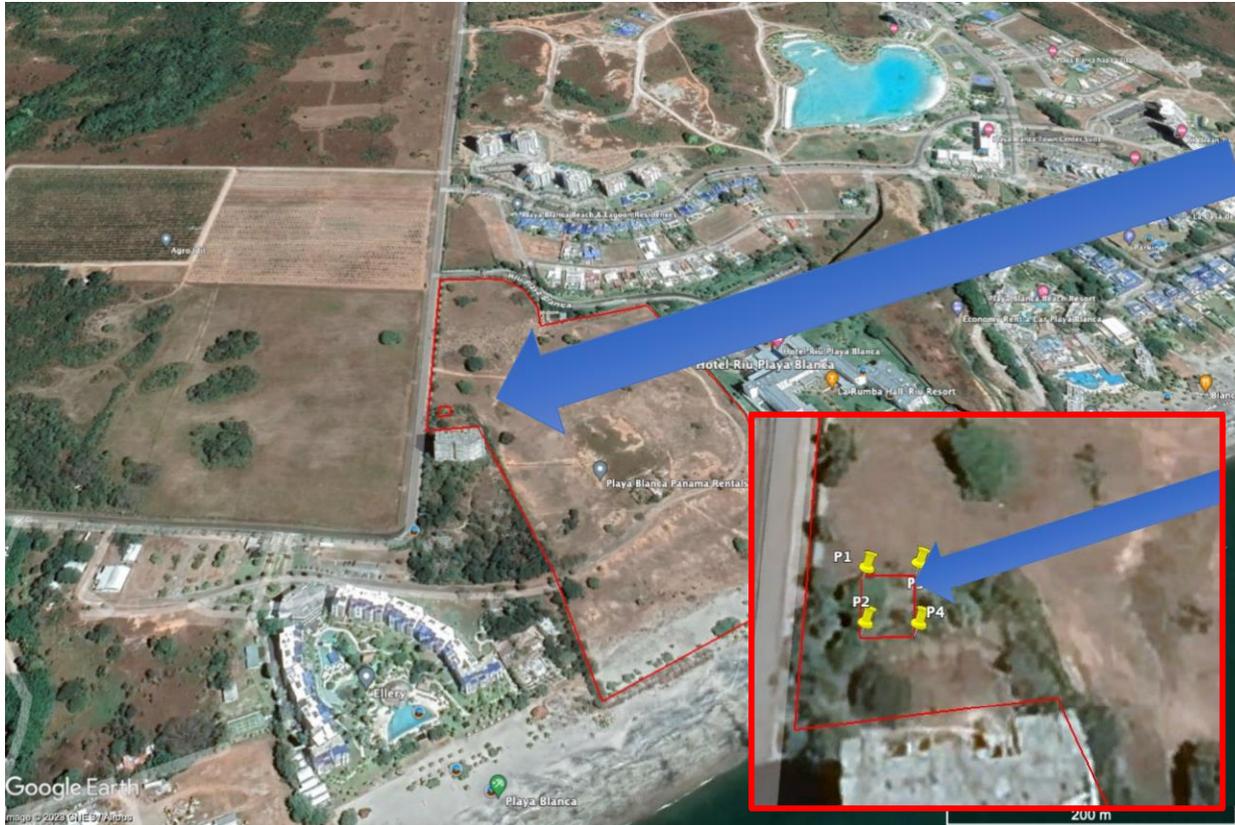
Fig. 5-4. Ubicación de la PTAR dentro del polígono en estudio
Fuente: Memoria Técnica Planta de Tratamiento de Aguas Residuales

Para la descarga del agua tratada a la salida de la planta se utilizará un sistema de pozos de infiltración de tipo verticales en el suelo. De acuerdo con los resultados del estudio del suelo, considerando que la falda freática se encuentra a niveles de 7 -10 metros; considerando la naturaleza de la estratificación del suelo, de tipo arenoso, la posibilidad de utilizar sin problema ese tipo de infiltración en el suelo es muy elevada.

Se adjunta en el Anexo No. 15-8, la memoria técnica de la PTAR, con los cálculos correspondientes y planos asociados.

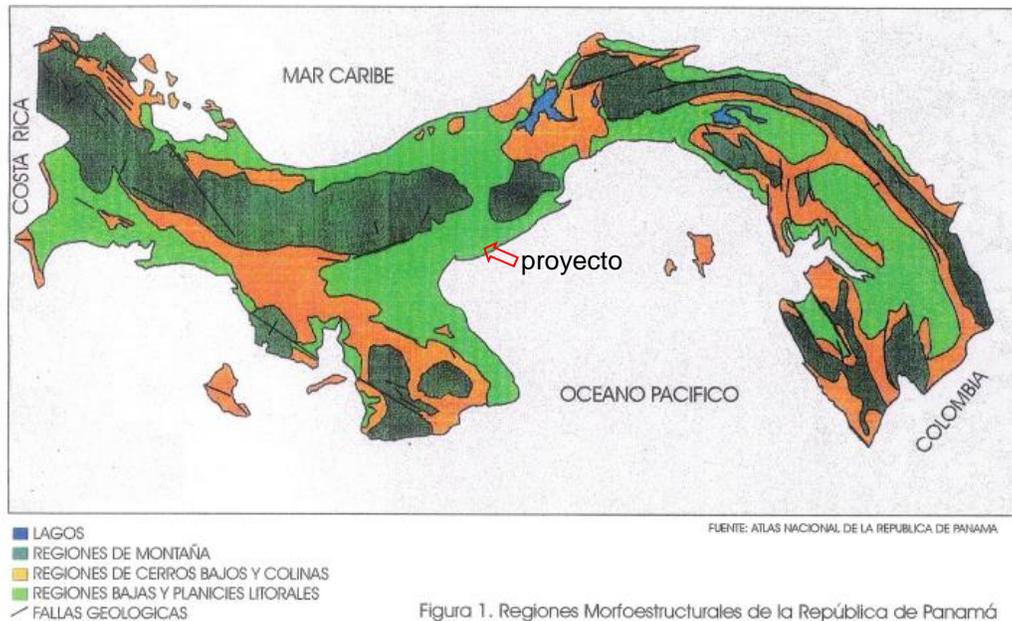
Fig. 6-1. Regiones Morfo estructurales de Panamá y el área del proyecto

El área del Proyecto morfo estructuralmente está representada por la unidad geomorfológica denominada como **Regiones Bajas y Planicies Litorales**, (Figura 6-1). En el contexto estructural corresponde a litología de rocas sedimentarias ubicadas morfo cronológicamente en el Cuaternario Medio.

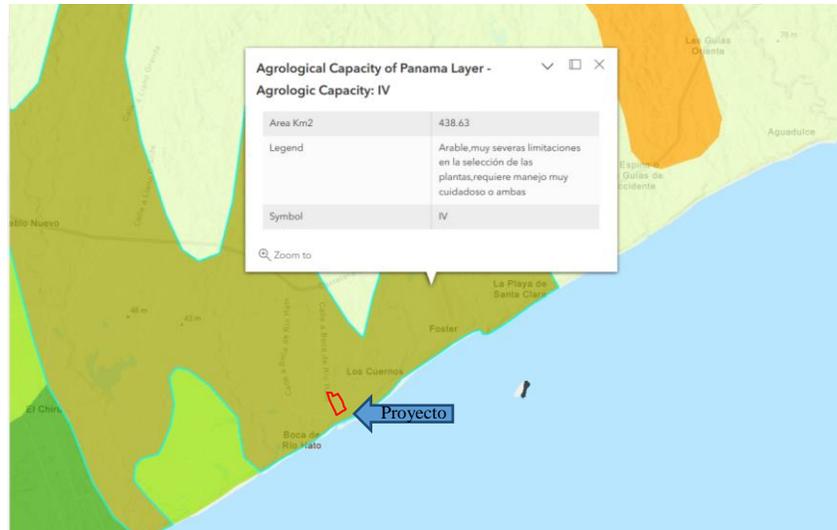
De acuerdo con el mapa de capacidad agrológica de Panamá, el área del proyecto está dentro del suelo tipo IV: Arable, muy severas limitaciones en la selección de las plantas, requiere manejo muy cuidadoso o ambas

Fig. 6-5. Mapa de Capacidad de Uso de Suelo y Aptitud
<https://www.arcgis.com/apps/mapviewer/index.html?layers=b3c1d9bc65c24065a59e6f7a437b293f>

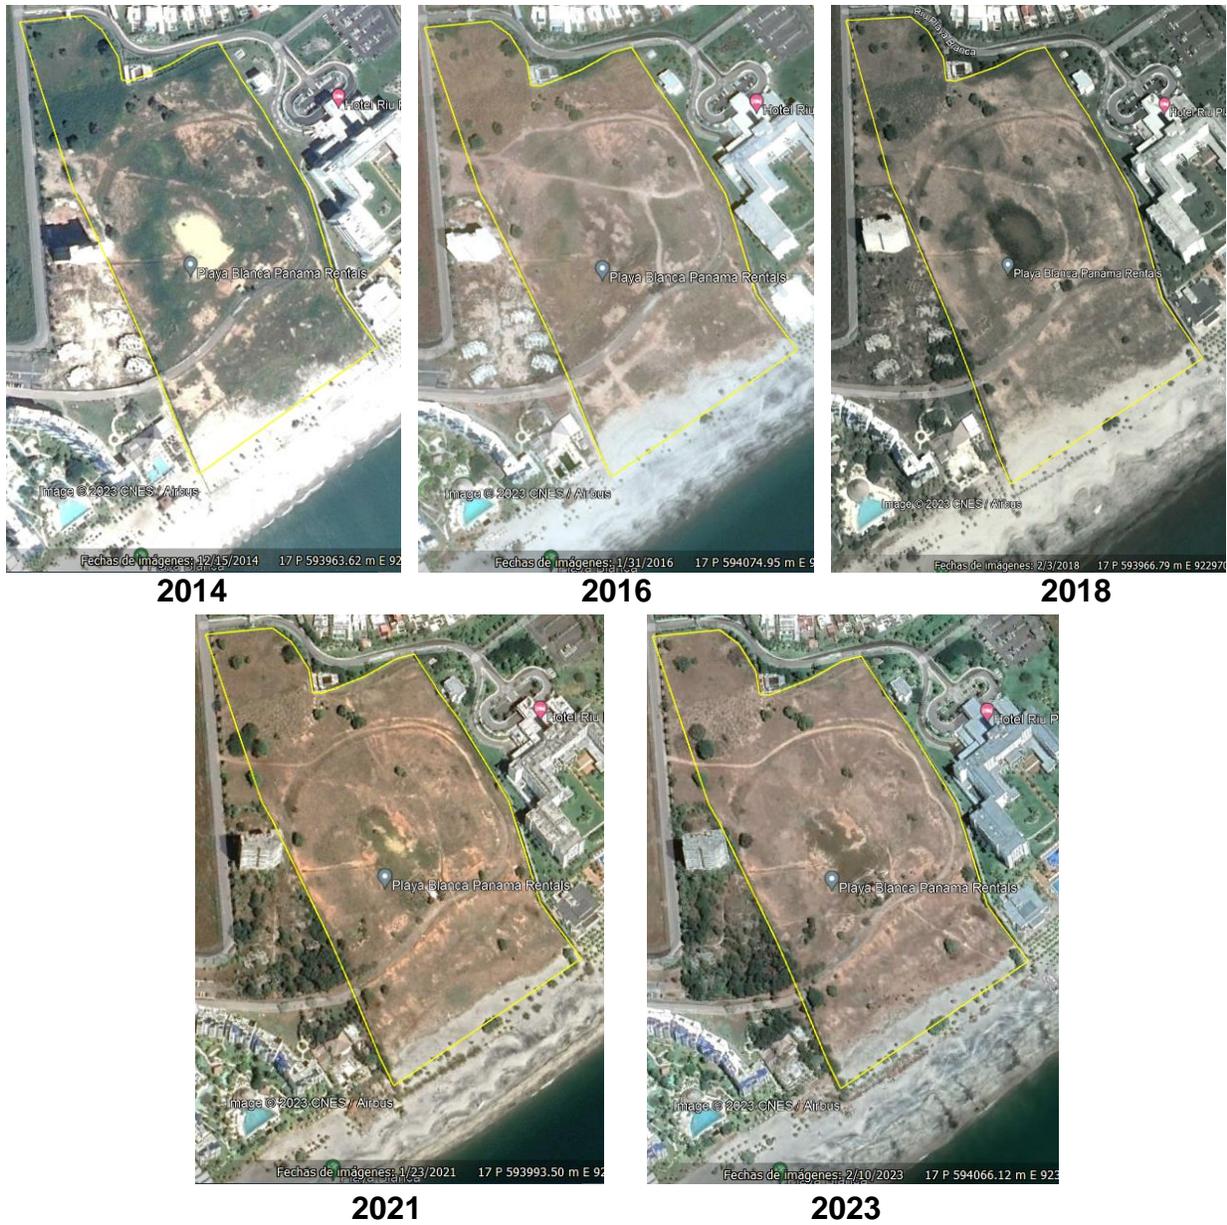
No se identificó cuerpo de agua superficial permanente dentro del área en estudio. Hacia el Sur se encuentra el Océano Pacífico. Es importante mencionar que, debido a los usos ganaderos que tuvo la finca tiempo atrás, se realizó la adecuación del terreno para crear un reservorio artificial de agua para el uso en las actividades agrícolas en otrora. No obstante, este solo se mantiene con agua durante la época lluviosa.

Fig. 6-10 – 6-14. Cronología de las condiciones del sitio en estudio. Fuente. Google Earth

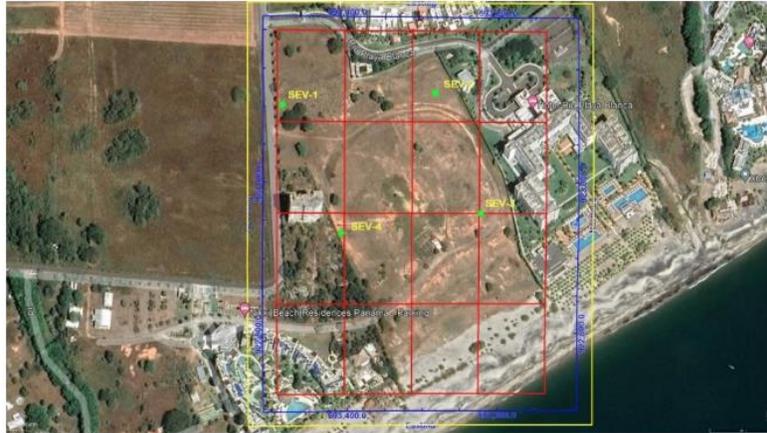
Fig. 6-18. Localización de los SEV y líneas de cortes exploratorios del bloque modelo.
Fuente. HidroGeo Servicios Consultores, S.A. / Estudio Hidrológico de Playa Blanca.

Con fines de establecer las zonas perspectivas para la perforación de los pozos profundos en el área del Proyecto Playa Blanca, se realizaron los trabajos del levantamiento geológico de superficie y la exploración geofísica. Estos trabajos de campo fueron complementados con la ejecución de cuatro (4) Sondeos Eléctricos Verticales (SEV), para delimitar en el plano horizontal y vertical capas geoelectricas subyacentes

Figura 11. Localización de los SEV y de líneas de cortes exploratorios del bloque modelo.

Con fines de establecer las zonas perspectivas para la perforación de los pozos profundos en el área del Proyecto Playa Blanca, se realizaron los trabajos del levantamiento geológico de superficie y la exploración geofísica. Estos trabajos de campo fueron complementados con la ejecución de cuatro (4) Sondeos Eléctricos Verticales (SEV), para delimitar en el plano horizontal y vertical capas geoelectricas subyacentes. La numeración de los 4 Sondeos Eléctricos Verticales (SEV) implementados no responde a un orden de importancia sino al orden en que fue acometida la tarea de ejecutarlos y tienen las siguientes coordenadas en UTM (Cuadro 4 y Figura 11):

Figura 11. Localización de los SEV y de líneas de cortes exploratorios del bloque modelo.

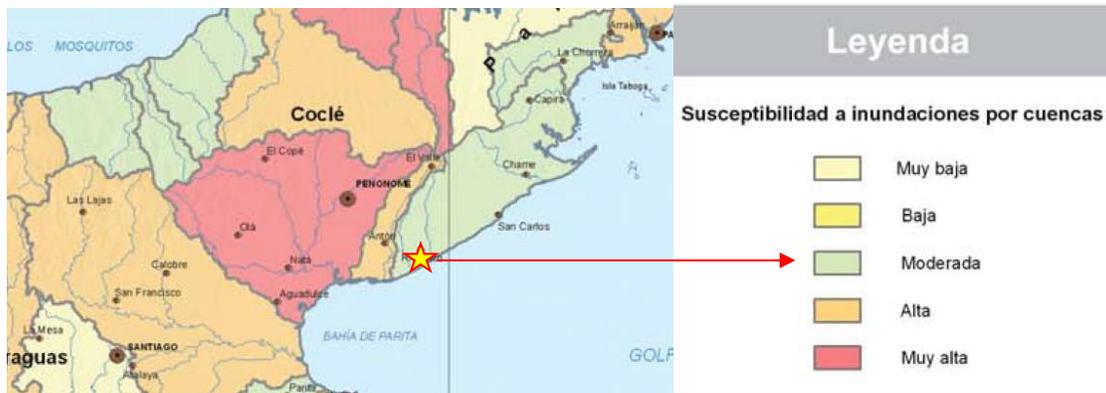
Las inundaciones en el sector de las costas se dan por la escorrentía proveniente de los ríos, máxime cuando las fuertes lluvias coinciden con las mareas altas. Según el mapa de susceptibilidad a inundaciones por cuenca del Atlas Ambiental de Panamá el área donde se establecerá el proyecto (Cuenca 138) presenta una susceptibilidad moderada a inundaciones.

Fig. 6-21. Mapa de susceptibilidad a inundaciones por cuenca. Atlas Ambiental de Panamá. Ministerio de Ambiente

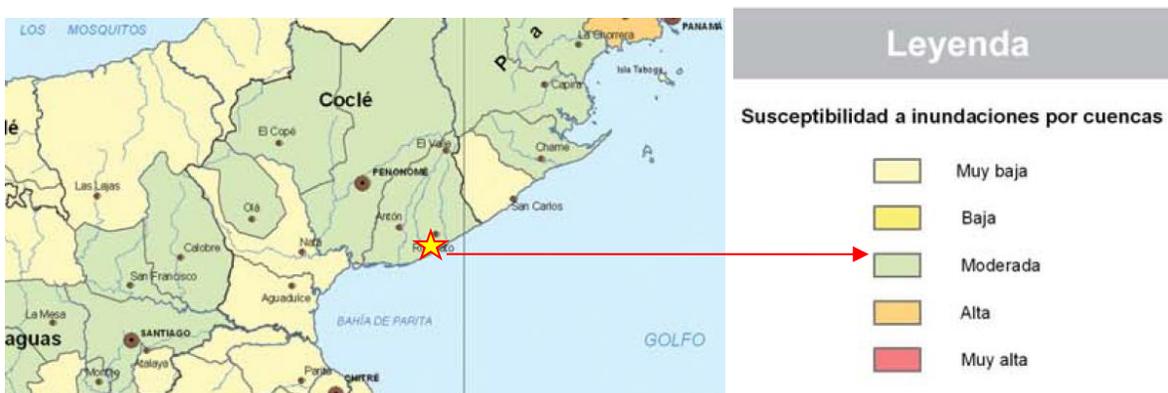
Por las características topográficas que presenta el terreno las posibilidades de erosión y deslizamiento son mínimas, sin embargo, se tomarán las medidas pertinentes en brindar protección de suelos desnudos, con el objeto de disminuirlas o evitarlas. Según el mapa de susceptibilidad a deslizamiento por distrito del Atlas Ambiental de Panamá el área donde se establecerá el proyecto presenta una susceptibilidad moderada a deslizamiento.

Fig. 6-22. Mapa de susceptibilidad a deslizamiento por distrito. Atlas Ambiental de Panamá. Ministerio de Ambiente

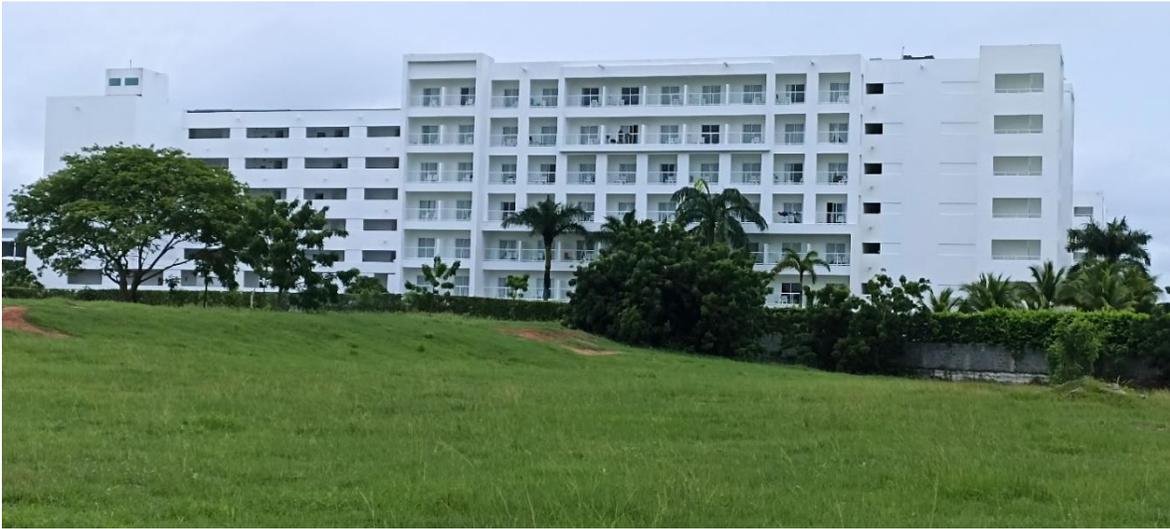
Foto No.1. Al Fondo Hotel Riu Playa Blanca

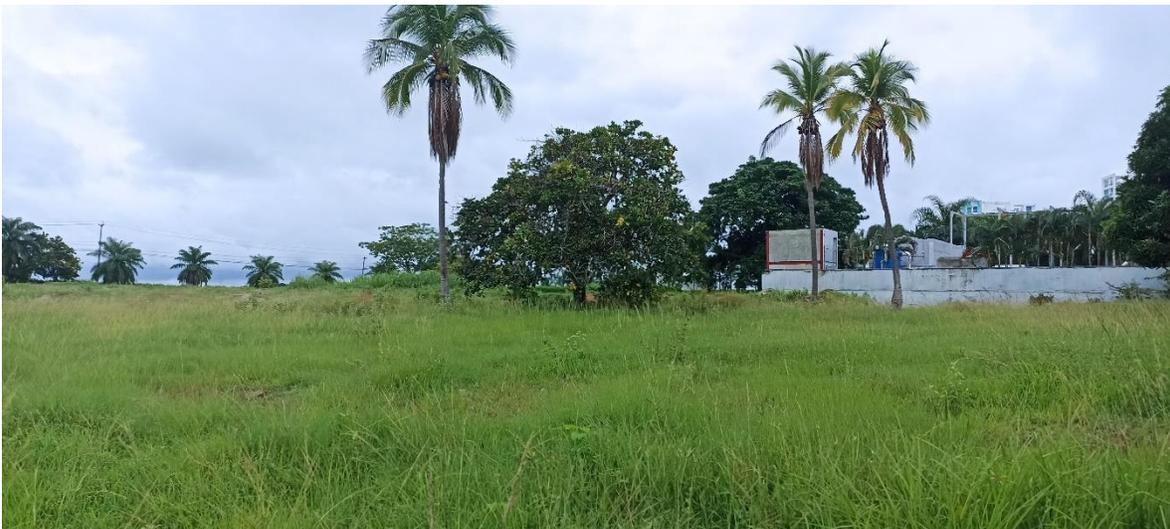
Foto No. 2. Planta de Tratamiento del Hotel Riu Playa Blanca

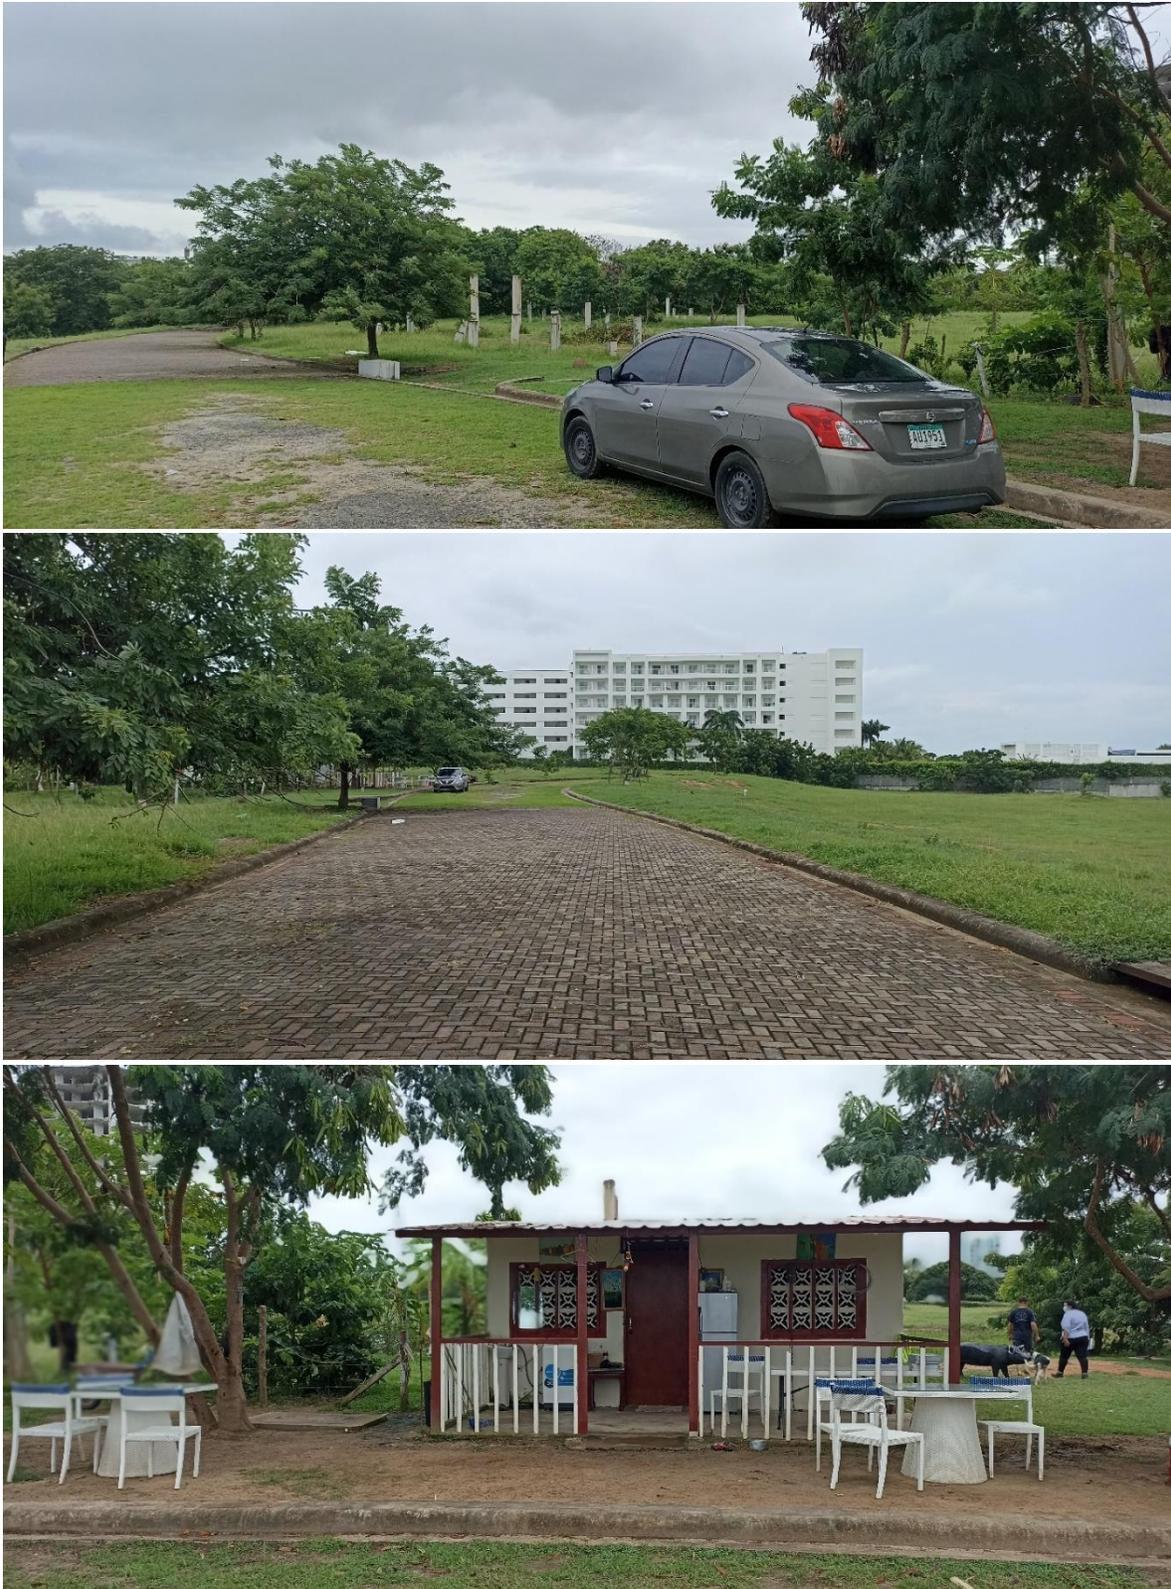
Foto No. 6-8. Infraestructura existente en sitio de actividad anterior.

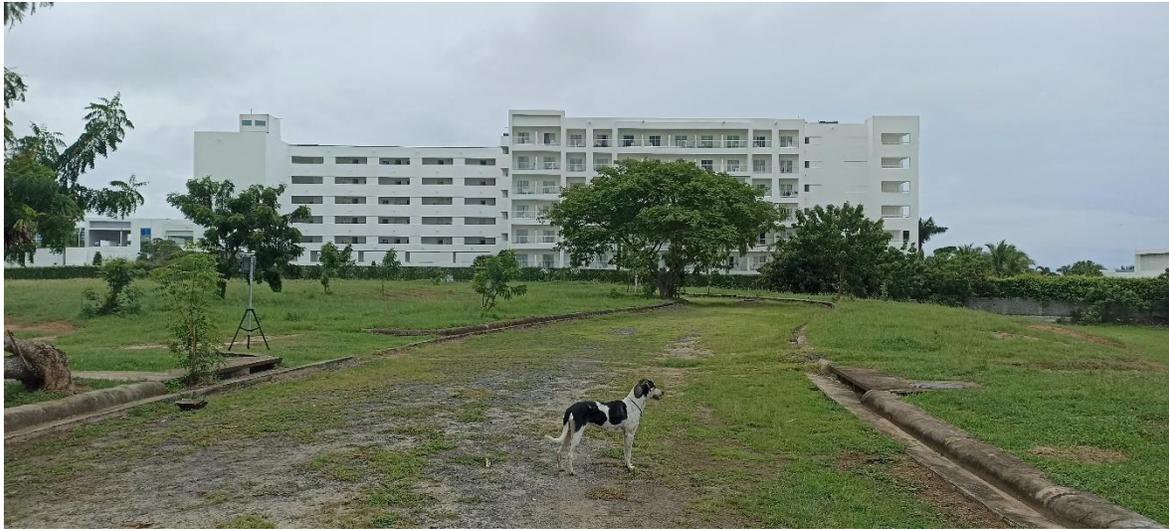
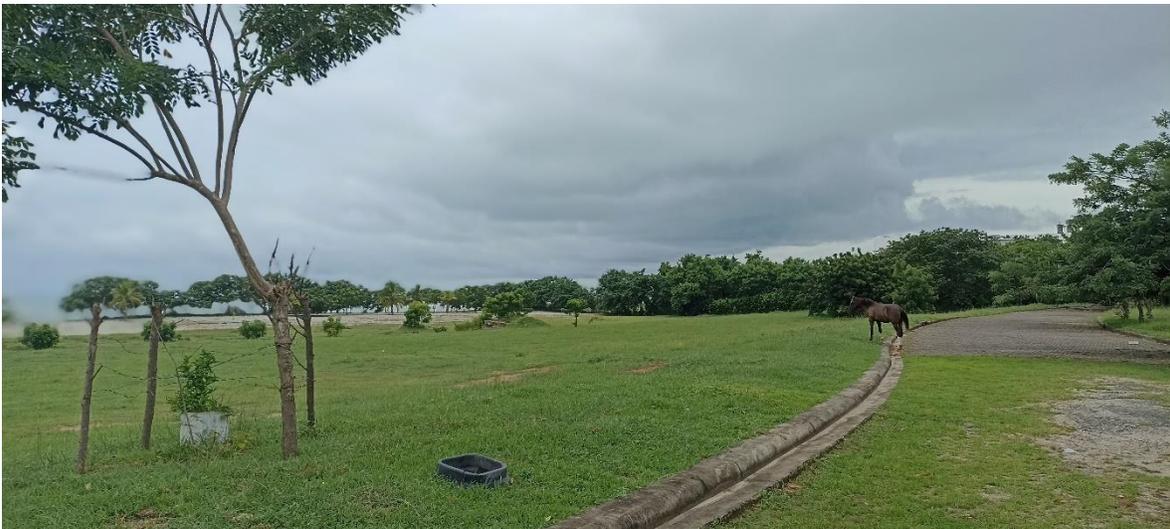
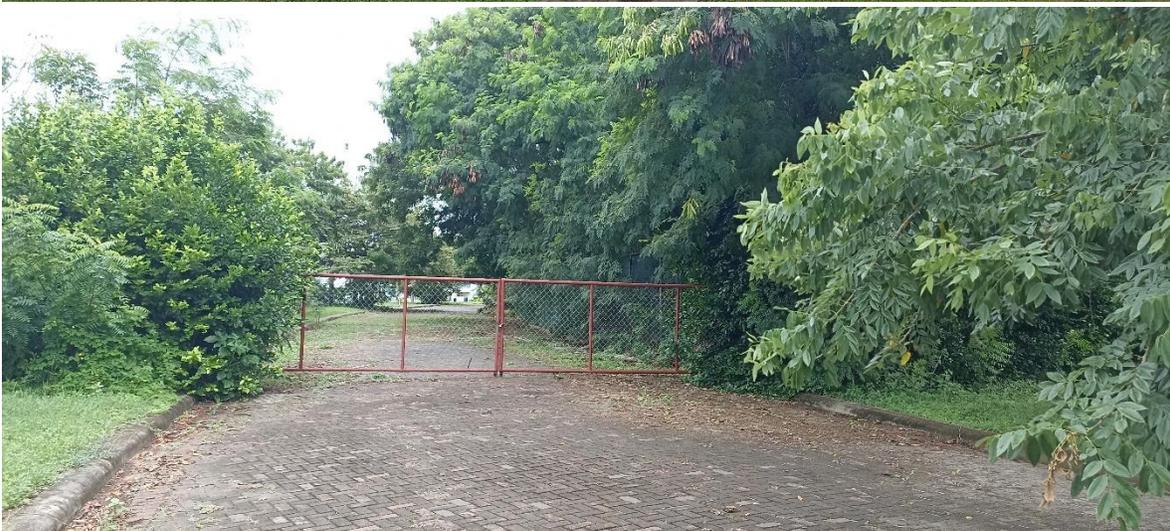
Foto No. 9-11. Infraestructura existente en sitio de actividad anterior y casa de cuidador.

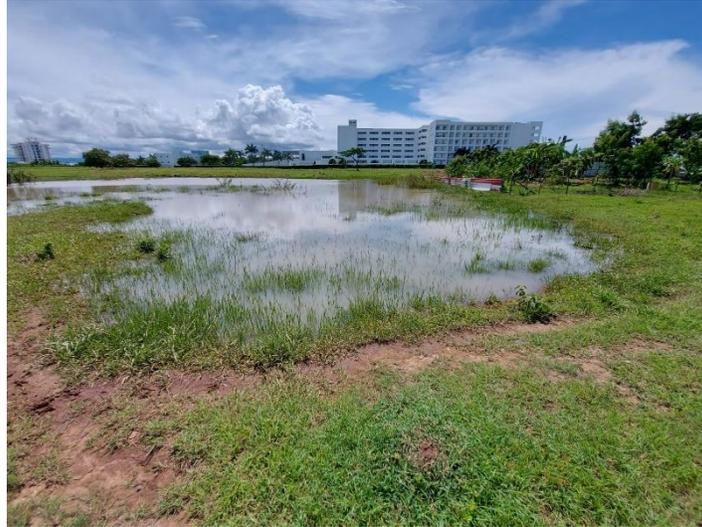
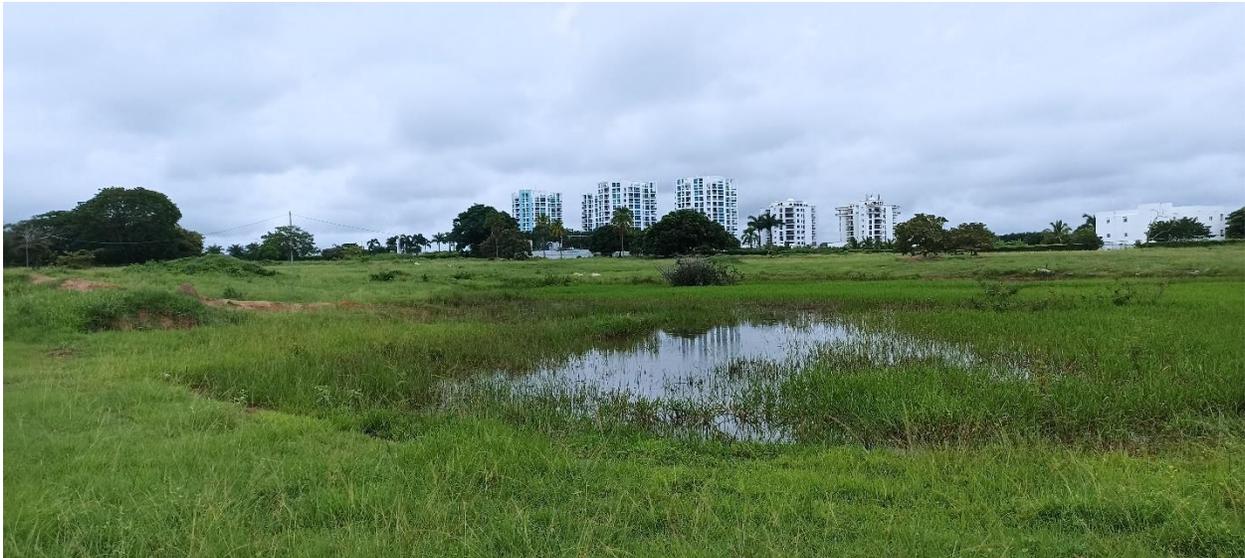
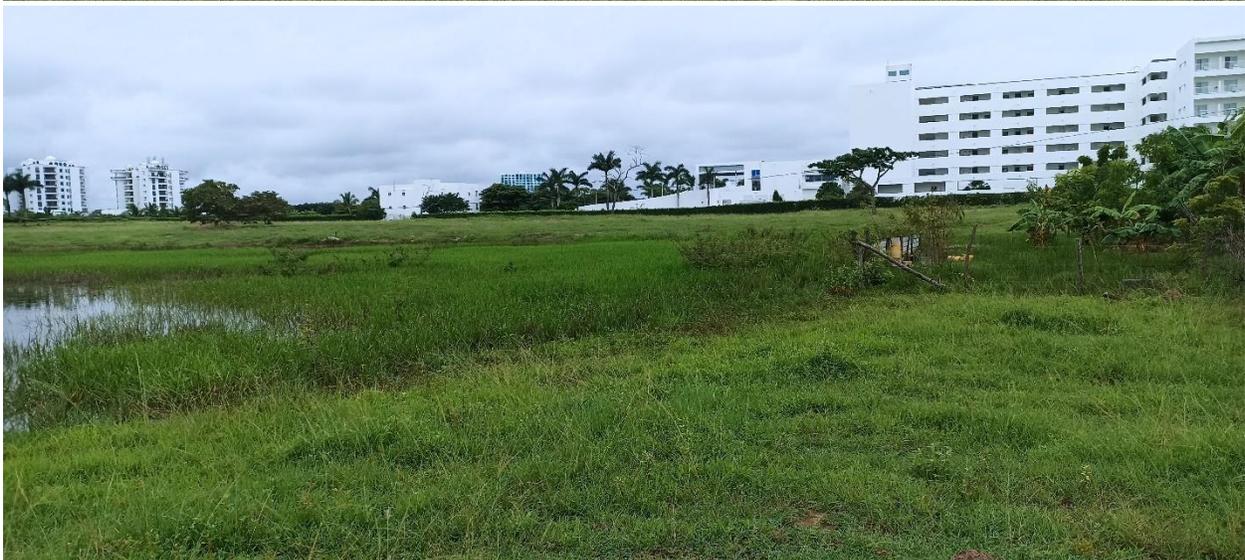
Foto No. 12-14. Reservorio artificial existente

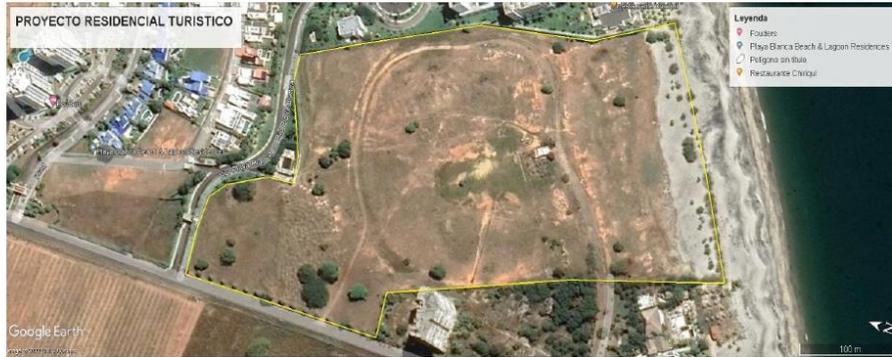
Gráfico 7-1 Ubicación del polígono de la finca

En la gráfica, observamos el polígono aproximado del área donde se desarrollará el proyecto. Se puede observar, que la vegetación es escasa, conformada en su mayoría por especies que crecen de forma aislada y especies de gramíneas como la faragua.

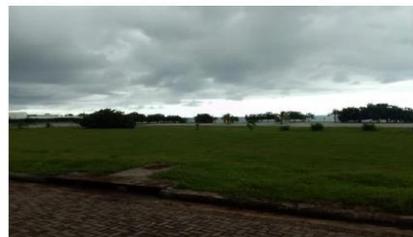
Fuente: H. Rodríguez, 27/06/2022
Foto 7-7. Vista parcial de la vegetación en la parte sur de la finca, se compone de gramíneas y arboles aislados.

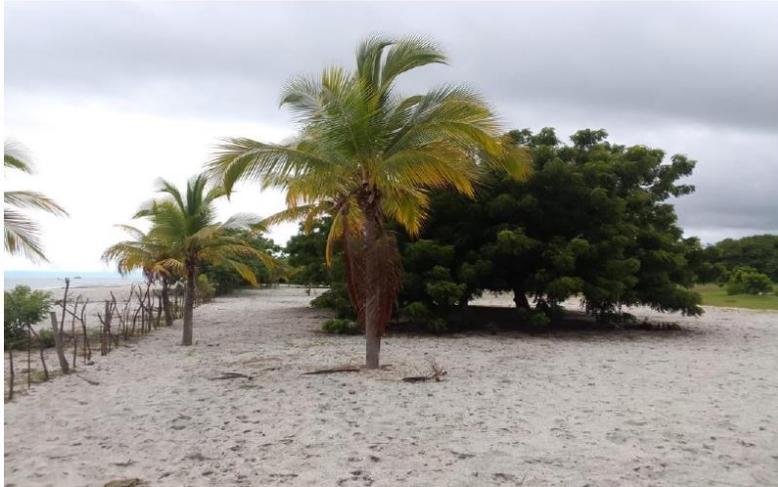
Foto7-8 Vista parcial de las áreas más bajas, cerca de la servidumbre marino costera.

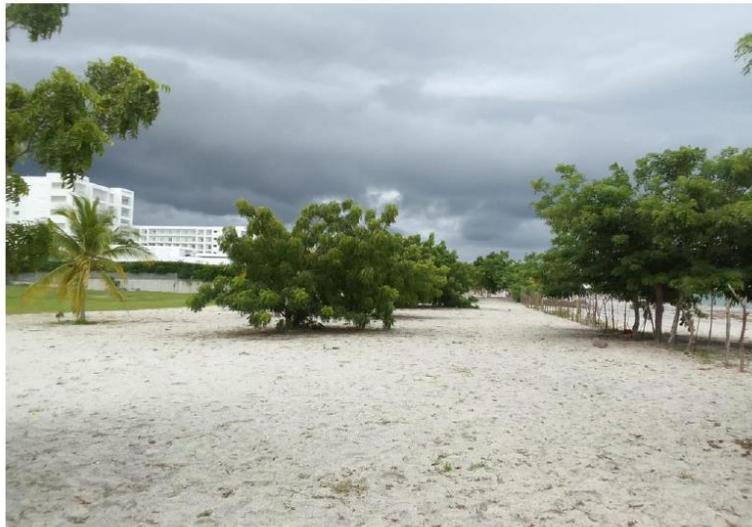
Foto 7-9 Árboles de neem cerca de la zona marino costera.

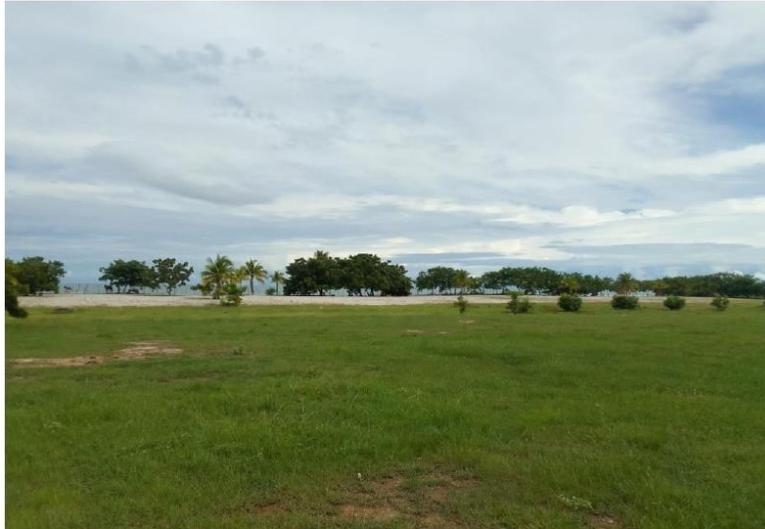
Foto 7-10 Vista desde la casa del vigilante hacia la playa. Obsérvese que el área está cubierta de faragua.

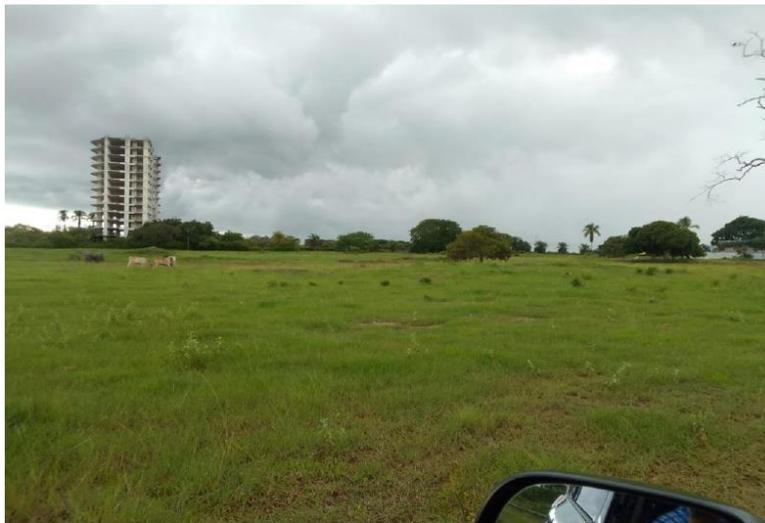
Foto 7-11 Vista parcial del centro de la finca, se observa un paisaje de potreros con árboles aislados,

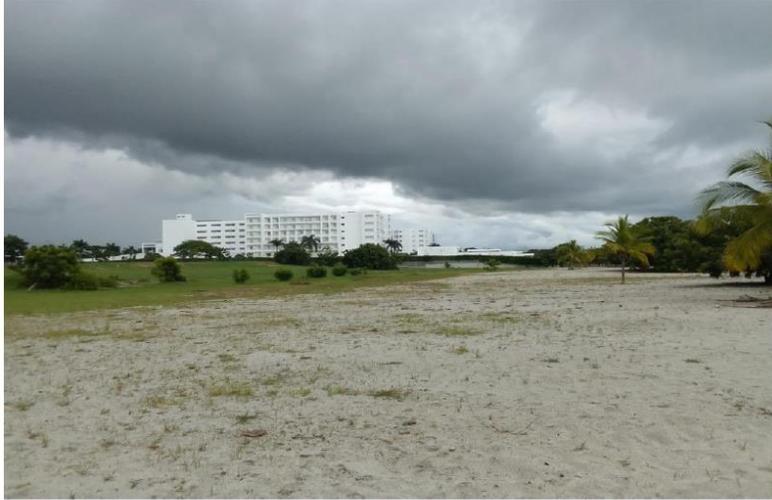
Foto 7-12 Se aprecian palmas y árboles de neem que crecen de forma aislada.

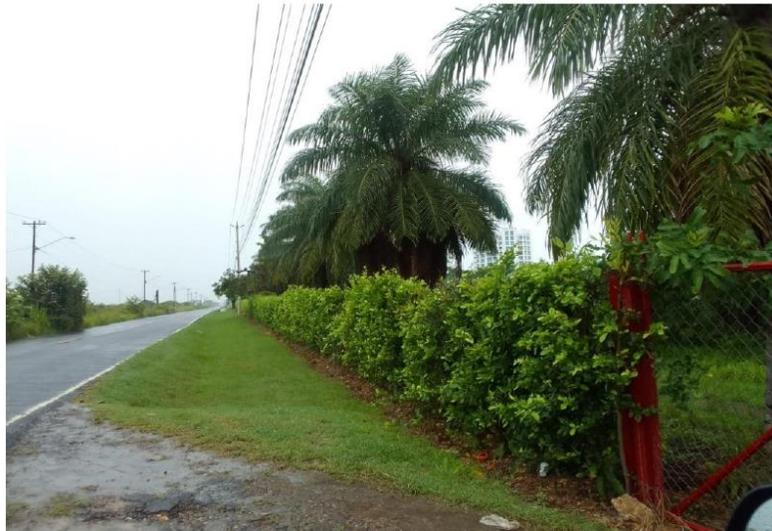
Foto 7-13. Línea sembrada de palmas pacoras y la especie limoncillo, que es utilizado como cerca viva en el límite oeste de la propiedad

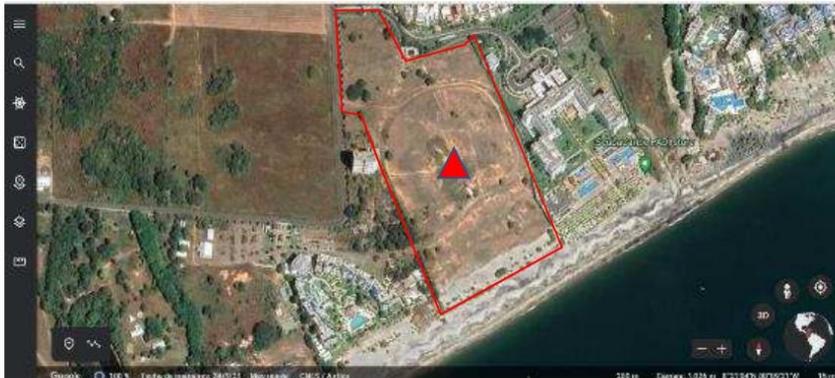
▲ HSM Playa Blanca / Área propuesta
Fuente: Google Earth

El área en rojo corresponde al área del futuro proyecto. Como se aprecia, a los alrededores del área de estudio, existen edificios y complejos turísticos que han causado intervención antropogénica. De igual forma, la misma situación se presenta dentro del área de estudio, en donde lo que hay en la actualidad es un gran potrero.

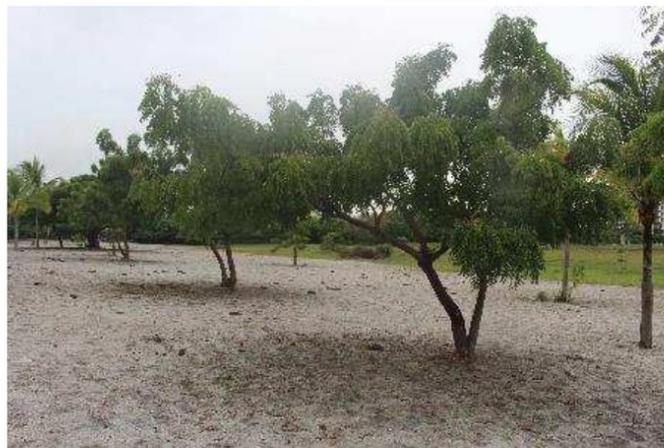
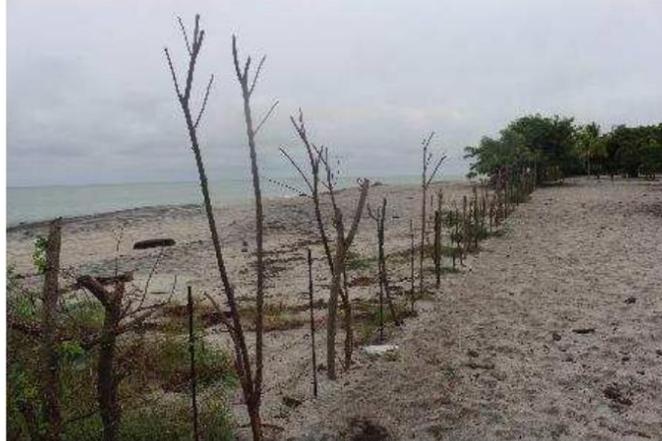
En cuanto al área marino-costera, se pudo constatar que la misma está conformada por arena gruesa de color blanco grisáceo y con algunas vetas de color negro. No existe vegetación nativa en el área, salvo algunos pequeños arbustos.

Foto 1-2. Vegetación observada
Fuente: Visita de campo / EDC

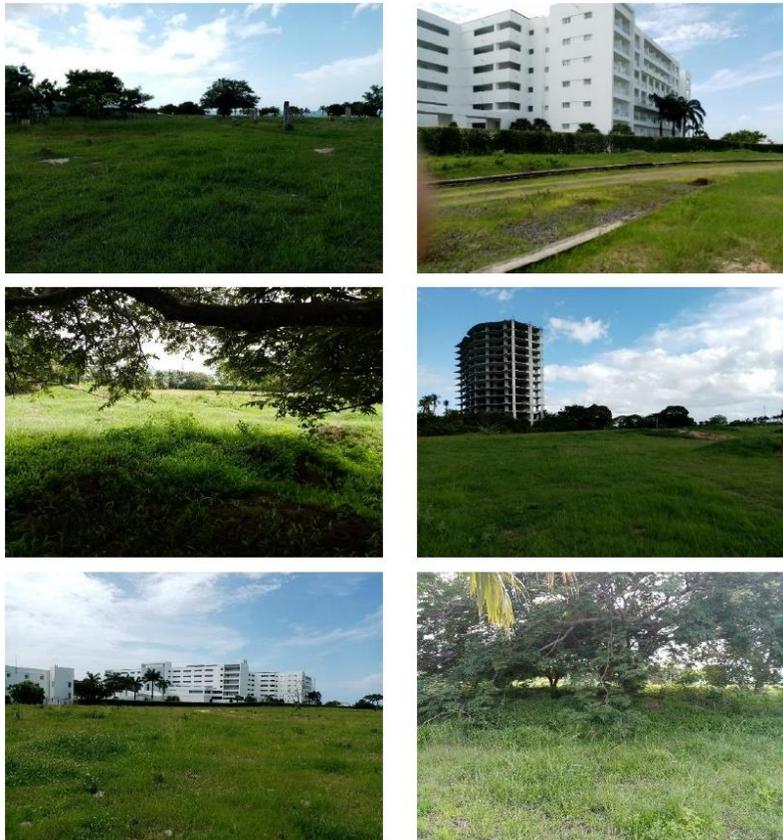
Fotos N° 1, 2, 3, 4, 5 y 6: Vistas generales. Tramo prospectado. Terreno plano en zona costera colindante con áreas desarrolladas.

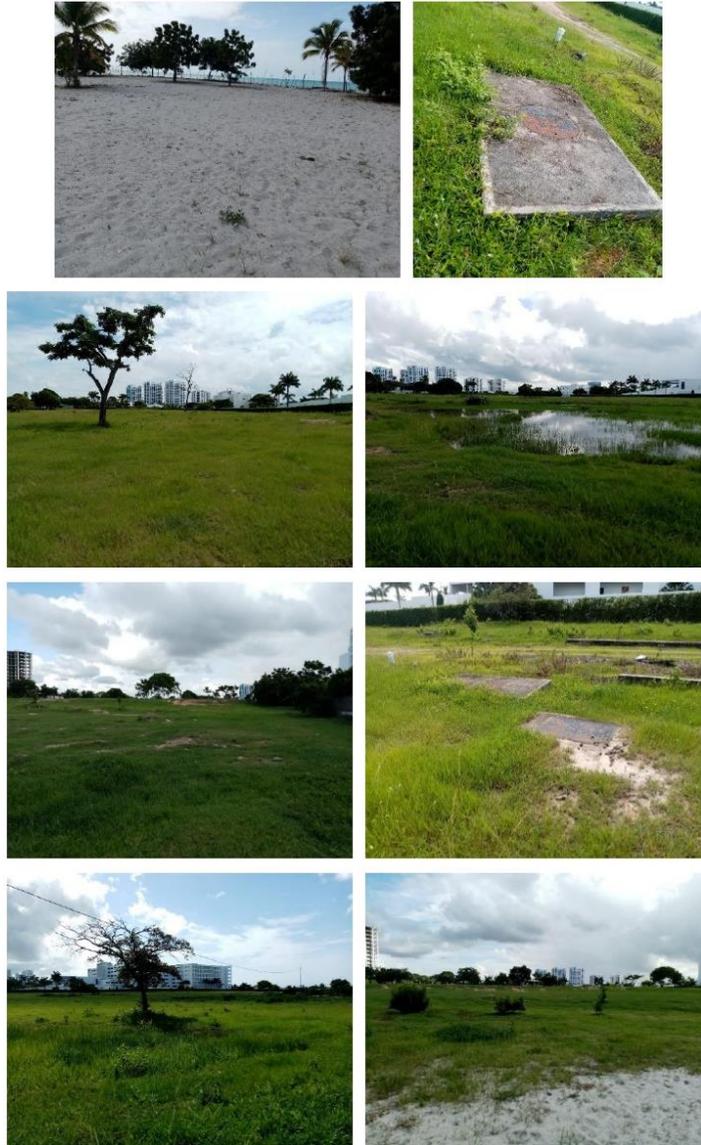
Fotos N° 7, 8, 9, 10, 11, 12, 13 y 14: Vistas generales, tramos prospectados. Terreno mixto, entre arenoso y plano tipo potrero con vegetación mixta con herbazales, gramíneas y pocos arbustos. Se encontro un reservorio artificial de agua para la actividad de pastoreo.

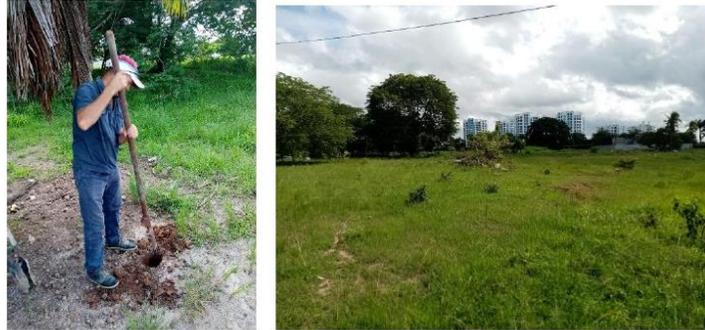
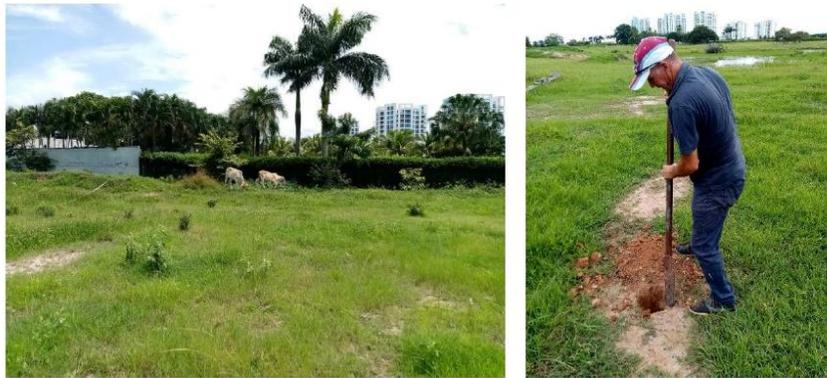
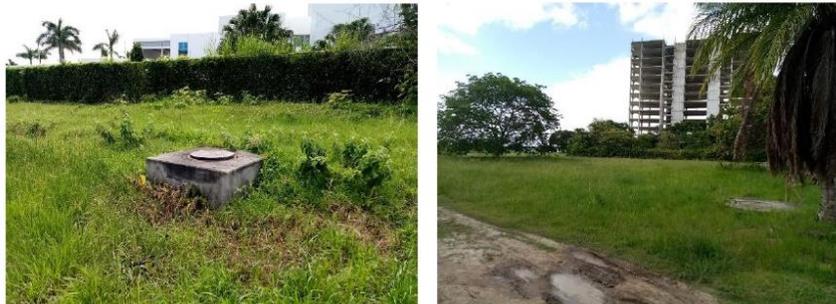
Fotos N° 15, 16, 17, 18, 19, 20, 21 y 22: Vistas generales. Tramos proyectados, terreno plano tipo potrero. Vegetación mixta entre herbazales y gramíneas y algunos arbustos, muy alterado por la construcción inconclusa de alcantarillado y pastoreo ocasional de vacas. Aplicación de sondeo.

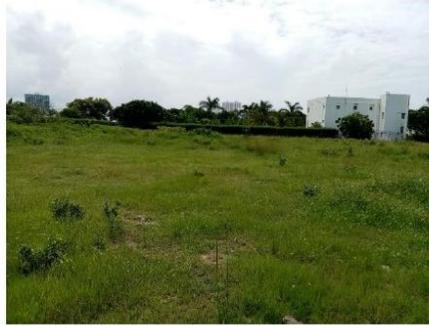
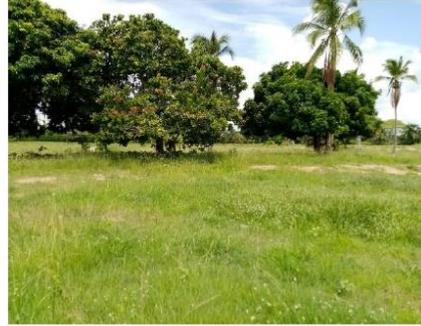
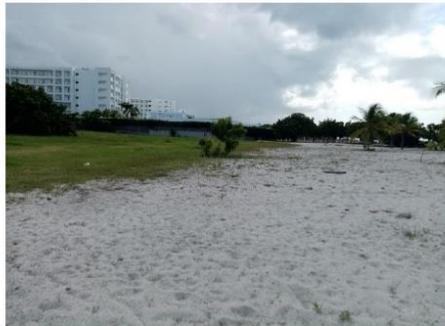
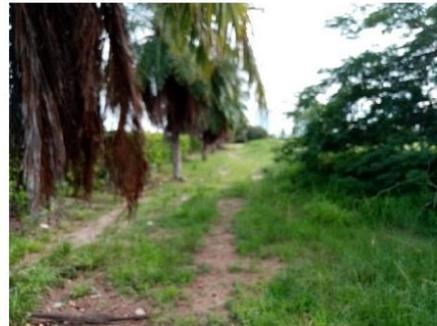
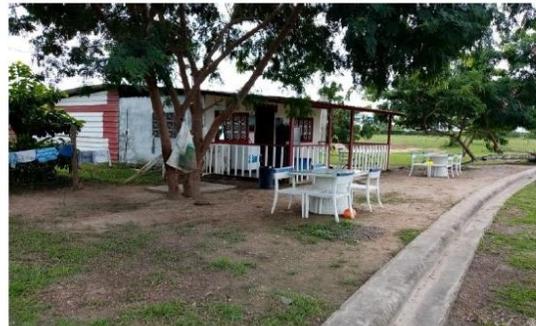
Foto N° 23, 24, 25, 26 y 27: Vista general. Tramo prospectado. Vegetación compuesta por gramíneas, terreno plano tipo potrero y ubicado en sector costero. Colindante con proyecto desarrollado (Hotel Riu Playa Blanca). Alterado por actividad antrópica como pastoreo ocasional de vacas y construcción inconclusa de alcantarillado.
