**ESTUDIO DE IMPACTO AMBIENTAL
CATEGORÍA II**

**PROMOTOR
HMS PLAYA BLANCA RESORT, S. A.**

**PROYECTO
“PLAYA BLANCA RESORT”**

**ELABORADO POR
PANAMA ENVIRONMENTAL SERVICES
REG. NO. 089-99**

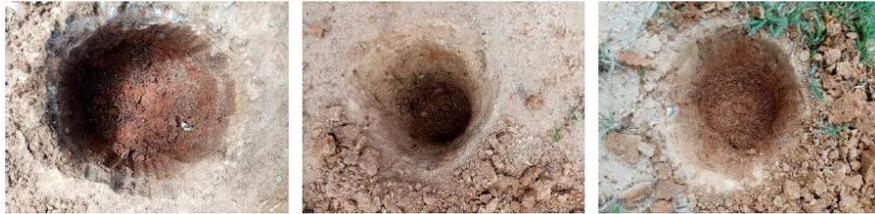
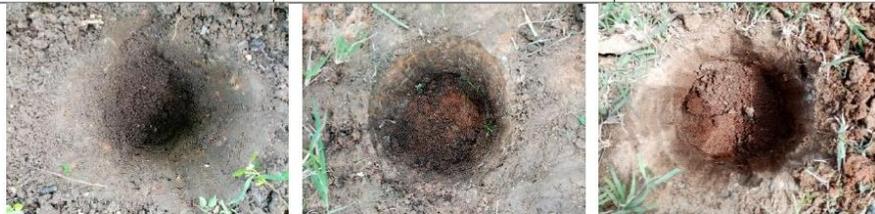
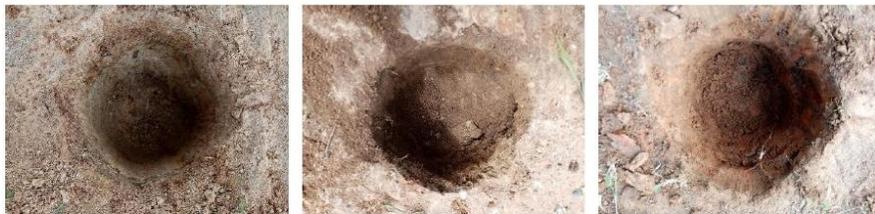
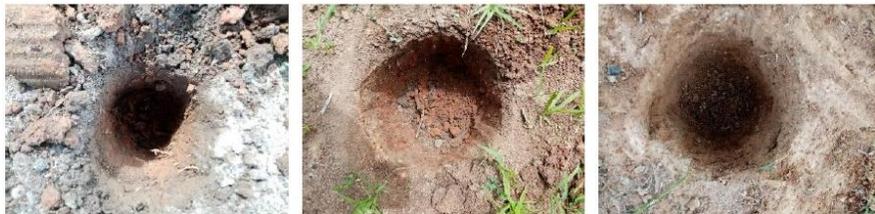
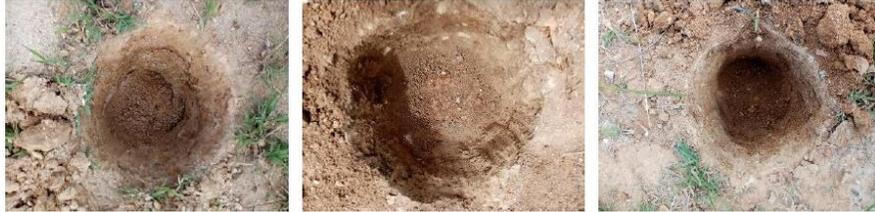
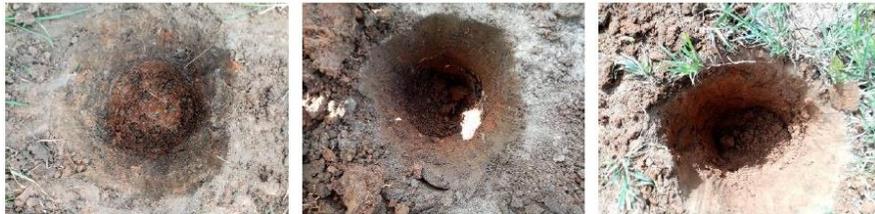
Fotos de los Sondeos N° 1 al N° 23

COORDENADAS UTM WGS84		NOMENCLATURA	DESCRIPCION
0593307 E	0923073 N	PB 1	Sondeo N° 1
0593336 E	0923032 N	PB 2	Observación superficial
0593447 E	0922920 N	PB 3	Sondeo N° 2
0593448 E	0922857 N	PB 4	Sondeo N° 3
0593491 E	0922786 N	PB 5	Sondeo N° 4
0593497 E	0922727 N	PB 6	Sondeo N° 5
0593547 E	0922809 N	PB 7	Sondeo N°6
0593619 E	0922840 N	PB 9	Sondeo N°7
0593628 E	0922883 N	PB 10	Sondeo N°8
0593552 E	0922889 N	PB 11	Sondeo N°9
0593500 E	0922869 N	PB 12	Sondeo N°10
0593492 E	0922904 N	PB 13	Sondeo N°11
0593565 E	0922964 N	PB 14	Sondeo N°12
0593533 E	0923037 N	PB 15	Sondeo N°13
0593482 E	0923054 N	PB 16	Sondeo N°14
0593461 E	0923039 N	PB 17	Sondeo N°15
0593440 E	0923029 N	PB 18	Sondeo N°16
0593422 E	0923080 N	PB 19	Sondeo N° 17
0593464 E	0923128 N	PB 20	Sondeo N°18
0593478 E	0923145 N	PB 21	Sondeo N°19
0593394 E	0923140 N	PB 22	Sondeo N°20
0593366 E	0923167 N	PB 23	Sondeo N°21
0593334 E	0923095 N	PB 24	Sondeo N°22
0593339 E	0923126 N	PB 25	Sondeo N°23

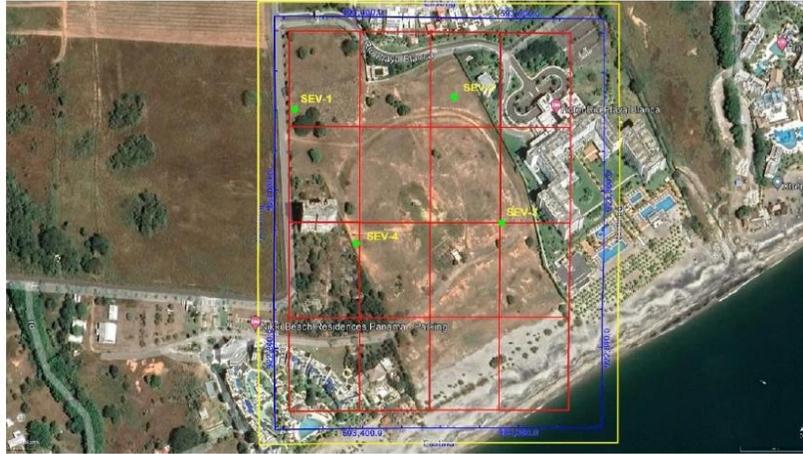
Figura 11. Localización de los SEV y de líneas de cortes exploratorios del bloque modelo.

Con fines de establecer las zonas perspectivas para la perforación de los pozos profundos en el área del Proyecto Playa Blanca, se realizaron los trabajos del levantamiento geológico de superficie y la exploración geofísica. Estos trabajos de campo fueron complementados con la ejecución de cuatro (4) Sondeos Eléctricos Verticales (SEV), para delimitar en el plano horizontal y vertical capas geoelectricas subyacentes. La numeración de los 4 Sondeos Eléctricos Verticales (SEV) implementados no responde a un orden de importancia sino al orden en que fue acometida la tarea de ejecutarlos y tienen las siguientes coordenadas en UTM (Cuadro 4 y Figura 11):

No. SEV	Coordenadas		Elevación, m
	Este (m)	Norte (m)	
SEV-1	593314	923102	13
SEV-2	593516	923118	11
SEV-3	593577	922960	8
SEV-4	593392	922934	11

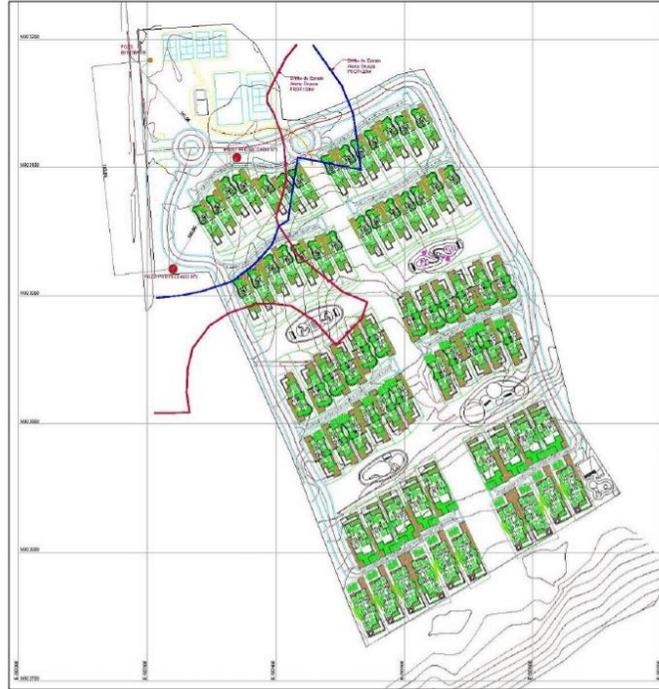
Figura 14. Localización de las zonas perspectivas para ubicación de pozos.

Como resultado del procesamiento de datos de campo del levantamiento geofísico, luego de la debida interpretación geológica, fueron delimitados las áreas perspectivas donde se ubicó el pozo nuevo 1-23 (Figura 14). Esta delimitación se basa en las características productivas de las cuatro principales capas litológicas detectadas con los Sondeos Eléctricos Verticales (SEV), tales como:

Litología	Potencial acuífero
Arena gruesa	Bueno
Arena media	Bueno
Conglomerado	Moderado
Arena con lama o arcillosa	Bajo

La utilidad de la información proporcionada al equipo de diseñadores es para confrontarla con los planos arquitectónicos del proyecto la información generada, procurando que los sitios arriba sugeridos, que cuentan con una potencialidad acuífera de “buena”, sean lo más recomendados. También es muy importante mantener la distancia mínima de 100 metros entre cada pozo, así como alejar los mismos lo más posible de la línea de la costa o pozos vecinos.

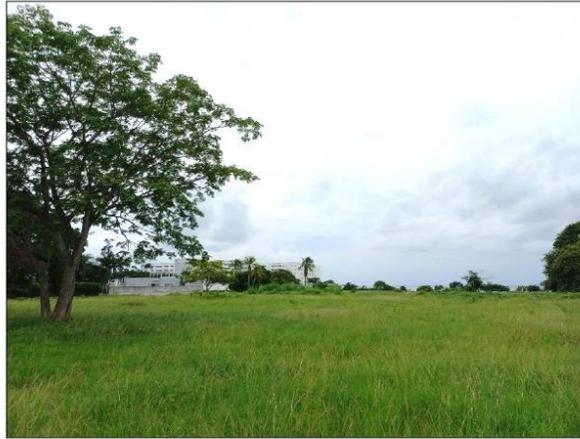
Figura 15. Ubicación de la PTAR del Hotel Riu Playa Blanca vista desde el sitio del pozo existente.

También se toma en consideración en la localización de eventuales nuevos pozos, un alejamiento estimado de la línea de costa y el retiro lateral de eventuales descargas de la Planta de Tratamiento de Aguas Residuales (PTAR) del proyecto, así como de la PTAR de la propiedad vecinal, Hotel Riu Playa Blanca (Figura 15).

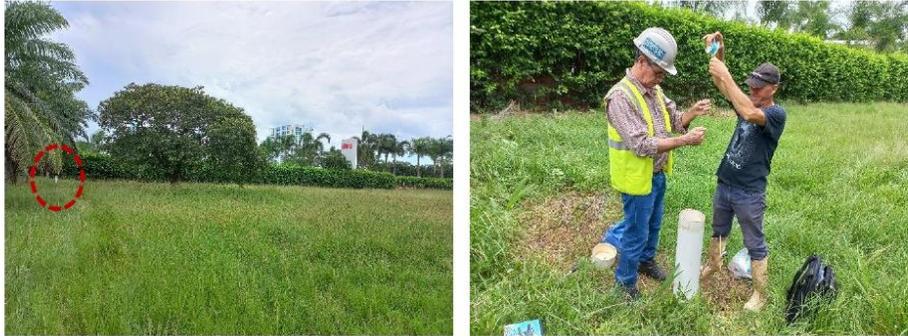
Figura 17. Ubicación del pozo existente y su evaluación.

El Pozo Existente se perforó en un diámetro de 8 pulgadas, ya que se encuentra forrado con tubería ranurada PVC de 6 pulgadas de diámetro hasta la profundidad de 103 pies (31.40 m), donde con ayuda de una plomada se tocó fondo y la profundidad fue medida con respecto al nivel del terreno. Este pozo cuenta con un tubo con tapón que sobresale 0.85 m del suelo. Por otro lado, no se observan señales de un sello sanitario básico en la base de dicho tubo, situación que puede ser corregida excavando alrededor con herramientas manuales y luego realizando un vaciado con cemento común. El objeto del sello sanitario es mantener aisladas las aguas superficiales de lluvias con las aguas subterráneas del subsuelo y su profundidad puede ser de 1.20 m (Figura 17).

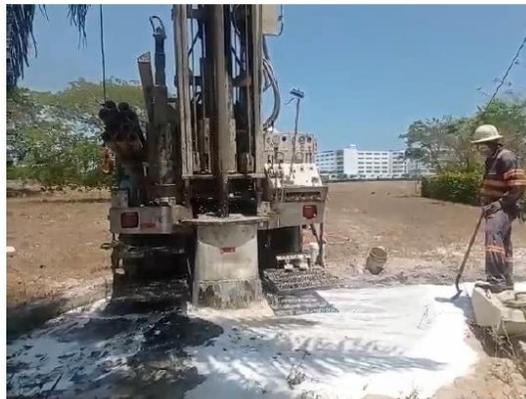
Figura 18. Perforación del Pozo 1-23.

El pozo 1-23, con una profundidad de 100 pies, fue perforado el 18 de marzo de 2023 con equipo rotativo de servicio pesado montado sobre camión, que tiene barrido de recortes por sistema neumático con inyección de espumante para estabilizar material suelto (Figura 18). La información sobre los materiales atravesados ha sido proporcionada por el operador del equipo. La estructura de su diseño es la siguiente: fue cortado en 8 pulgadas y dotado de un forro con tubería de PVC diámetro 6 pulgadas, que incluyen 30 pies iniciales ciegos y 70 pies ranurados en el fondo. Se le realizaron trabajos de instalación de gravilla para control y retención de arena, luego se desarrolló el flujo para aumentar la eficiencia hidráulica con agua libre de sedimentos.

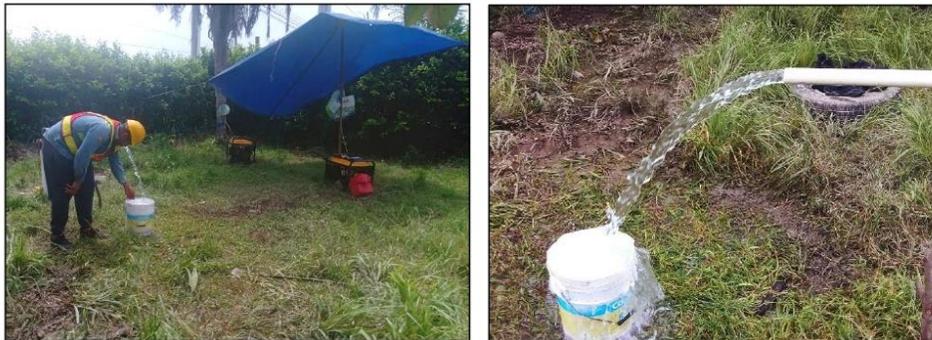
Figura 19. Realización de la prueba de bombeo en el Pozo Existente

Para cumplir el objetivo del proyecto de valorar los parámetros hidráulicos de este acuífero y así determinar la capacidad del pozo existente, que caracterizan las propiedades filtrantes de suelos y rocas, se empleó el ensayo hidrodinámico de campo conocido como *prueba de bombeo* en pozos perforados (Figuras 19 y 20).

Las pruebas de bombeo fueron realizadas con una duración de 72 horas continuas, cumpliendo estrictamente con las Normas Técnicas del IDAAN y del Ministerio de Ambiente. El descenso del nivel del agua en los pozos evaluados se logró mediante el uso de bomba sumergible de 1 HP.

Durante el período de bombeo se registraron con una sonda eléctrica los descensos del nivel del agua (abatimientos) y la tasa de extracción se efectuó a un caudal constante, calibrándose mediante el cronometrado del llenado de un envase de volumen conocido. Al finalizar las pruebas, se tomaron los datos de recuperación del nivel del agua en cada pozo.

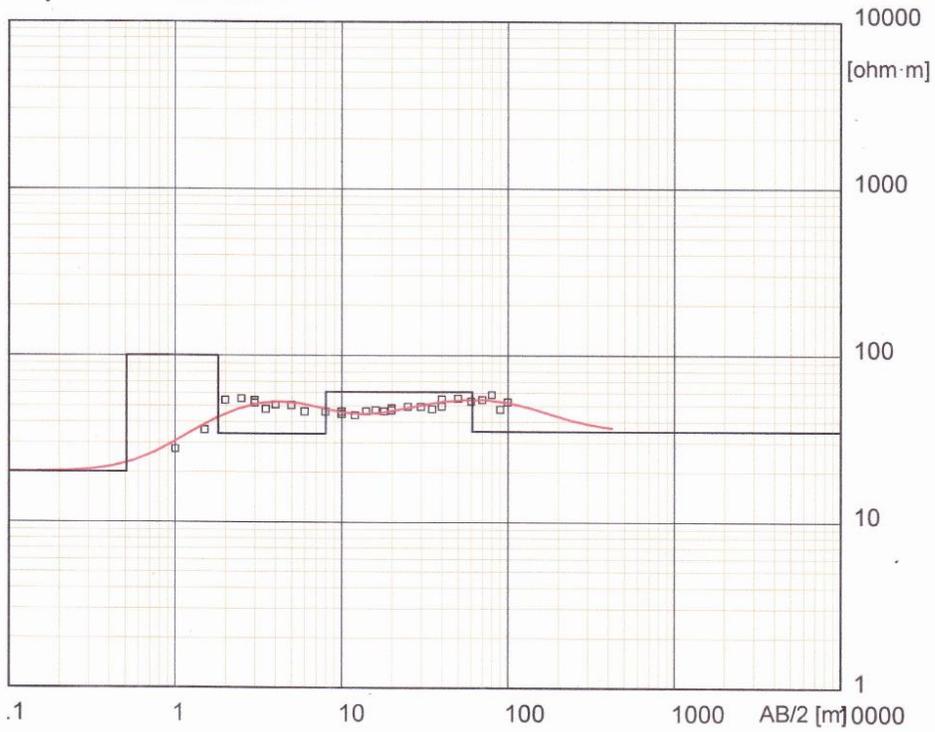
Playa Blanca 2022 SEV-1

Location X = 593314 Y = 923102 Z = 13

Model Resistivity [ohm·m]	Thickness [m]	Depth [m]	Altitude [m]
20	.51		13
100	1.3	.51	12.5
34	6.2	1.8	11.2
61	53	8	5
35		61	-48

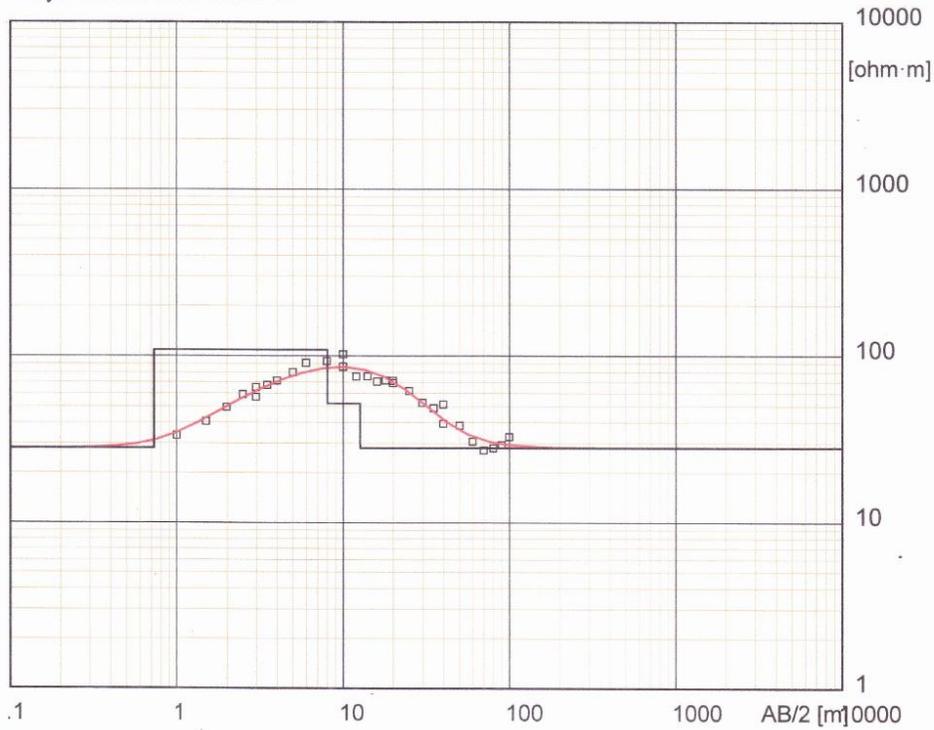
Playa Blanca 2022 SEV-2

Location X = 593516 Y = 923118 Z = 11.0

Model			
Resistivity	Thickness	Depth	Altitude
[ohm·m]	[m]	[m]	[m]
28	.73		11
109	7.3	.73	10.3
52	4.6	8	3
28		13	-2

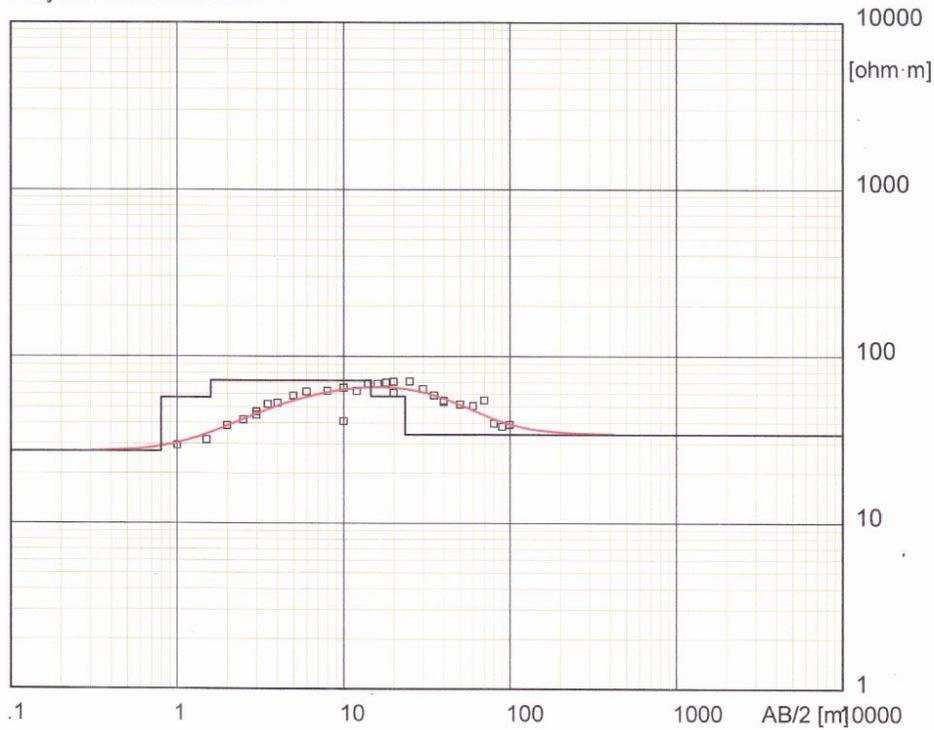
Playa Blanca 2022 SEV-3

Location X = 593577 Y = 922960 Z = 8.0 m

Model Resistivity	Thickness	Depth	Altitude
[ohm·m]	[m]	[m]	[m]
27	.8	.8	8
57	.79	.8	7.2
72	13	1.6	6.4
58	8.9	15	-7
34		24	-16

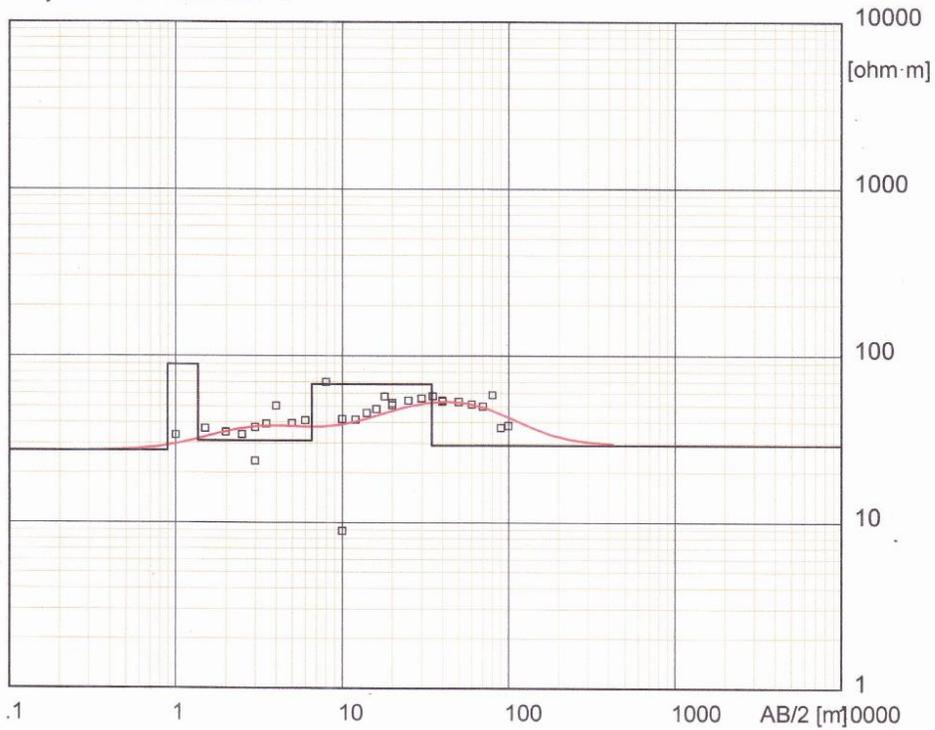
Playa Blanca 2022 SEV-4

Location X = 593392 Y = 922934 Z = 11.0

Model Resistivity [ohm·m]	Thickness [m]	Depth [m]	Altitude [m]
27	.89		11
89	.47	.89	10.1
31	5.2	1.4	9.6
68	28	6.6	4.4
29		35	-24

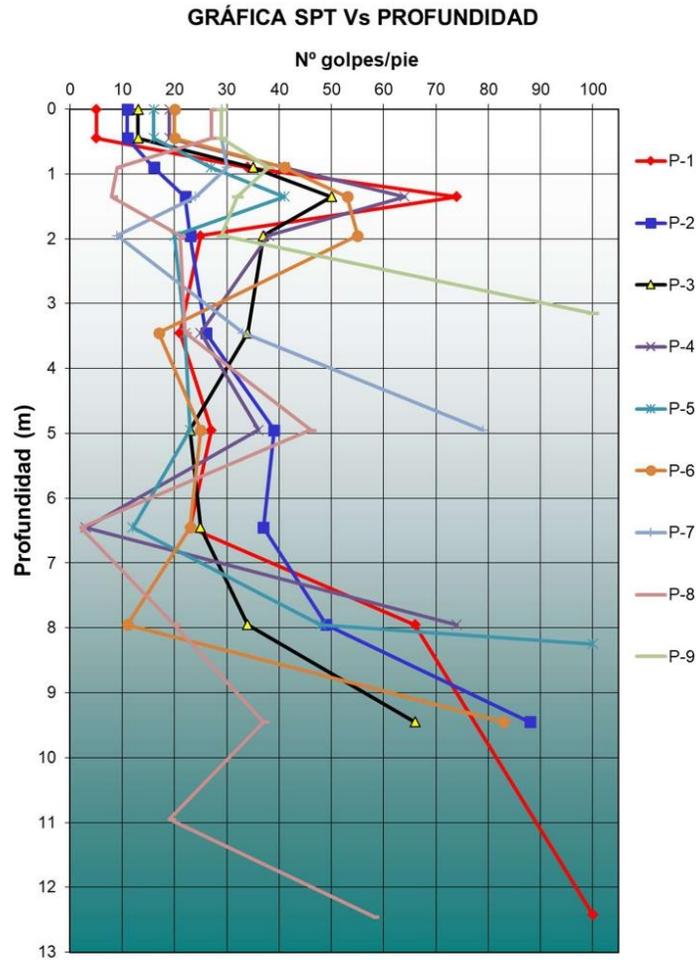
En la Figura 3 y la figura 4 se muestra el gráfico con el resumen de los resultados de los ensayos SPT, ejecutados en las perforaciones.

Figura 3. Gráfico N_{SPT} Vs. Profundidad Perforaciones P-1 a P-9

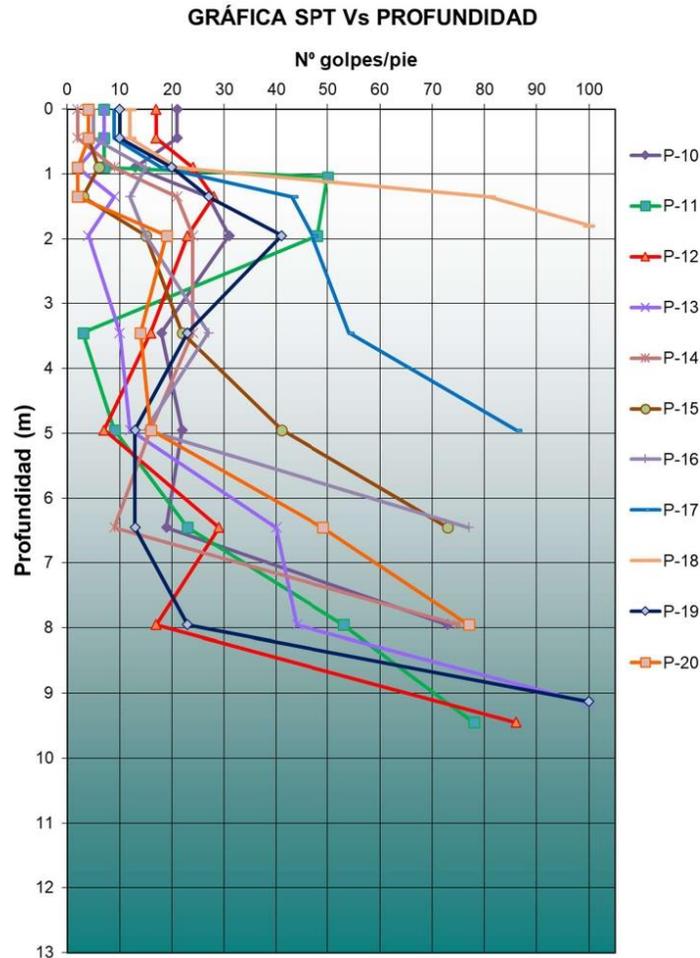
Figura 4. Gráfico N_{SPT} Vs. Profundidad Perforaciones P-10 a P-20

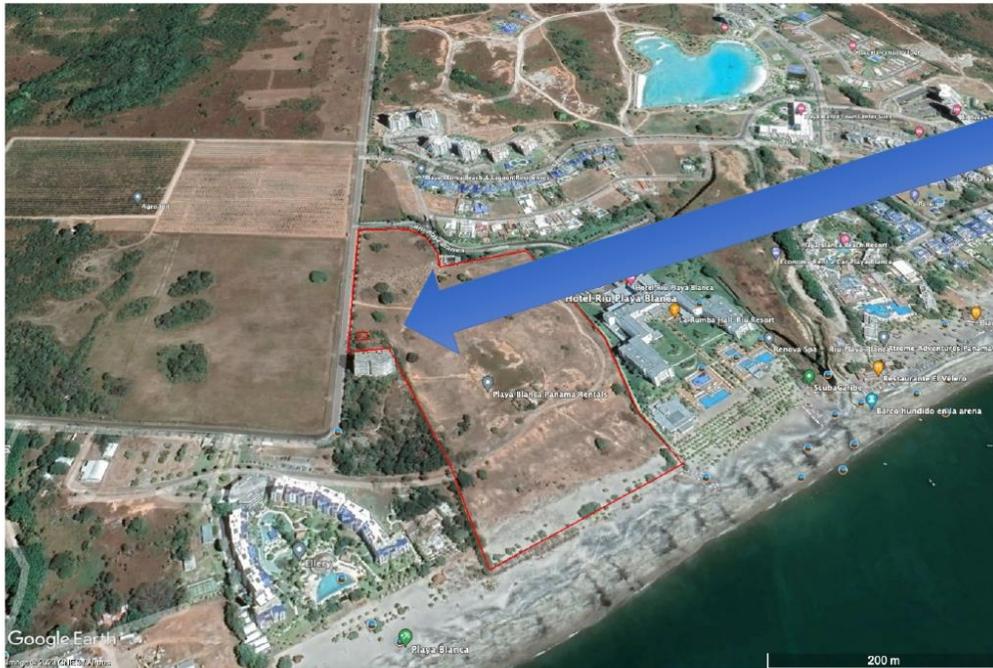
Detalle de Ubicación de la PTAR en el Proyecto

El vertimiento final será en un sistema de pozos de infiltración, contenido en el área misma de la planta, la cual resulta con las siguientes coordenadas:

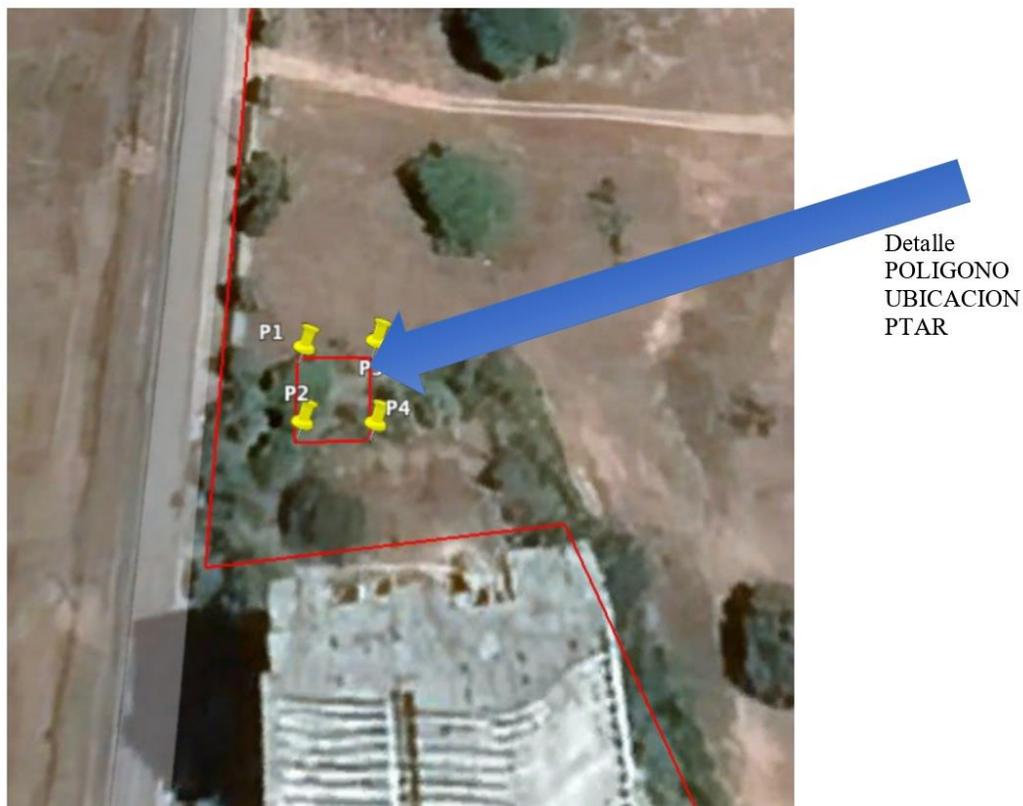
COORDENADAS POLIGONO PTAR		
17P	NORTE	ESTE
P1	923018.238	593307.135
P2	923019.011	593315.168
P3	923033.767	593305.642
P4	923034.539	593313.675

La PTAR se ubicará en un lote de tierra presente en el proyecto, con una superficie de 128.43 m², a los cuales se tiene que agregar el campo de infiltracion con pozos verticales, mas la zona de respecto alrededor del lote de tierra ocupado por la planta.

El vertimiento final será en el campo de infiltración a lado de la planta y en su mismo polígono así como indicado en la pagina 9, con el cumplimiento de los parámetros, **según la norma DGNTI-COPANIT 35- 2019; tabla 1.**

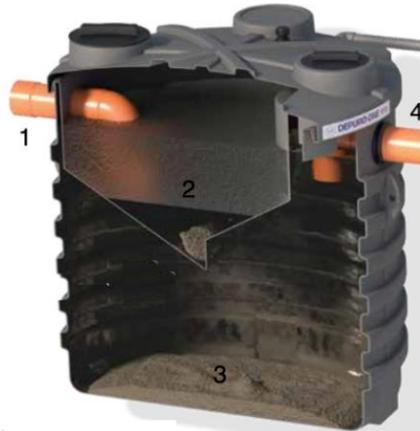
- Arqueta fabricada con materiales ligeros.
- Capacidad de 6,400 litros unitario
- Capacidad de 12,800 litros en total
- Tiempo de retención
 - Caudal 156 minutos
 - Caudal Maxima 78 minutos
- Tuberías de entrada y salida de CPVC, Ø6".
- Tapa resistente al paso de vehículos.

- 1 Tuberia de entrada
 2 Zona de sedimentación
 3 Zona de digestión anaeróbica
 4 Tuberia de salida

Articulo	Diametro en milímetros	Altura Total en milímetros	Altura tuberia de entrada en milimetro	Altura Tuberia de Salida en milímetros	Diametro Tuberia IN/OUT	Volumen Sedimentador	Volumen Digestor
NIM 6400	1950	2530	1970	1950	160	1322	3778

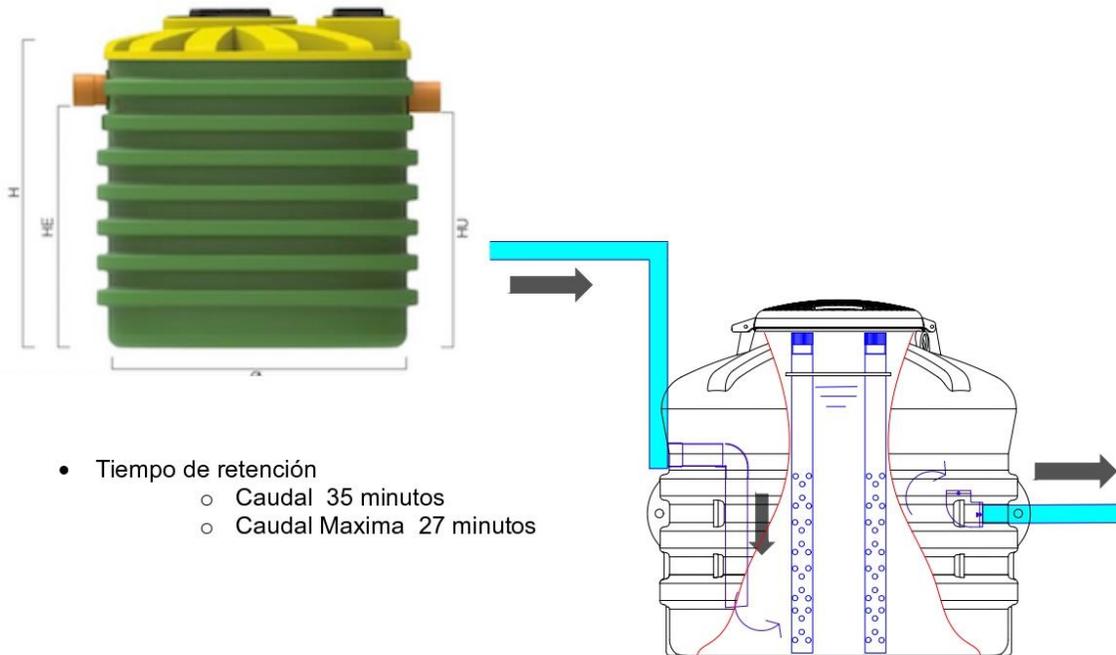
El tanque tendrá un volumen de 6400 litros,

- Tiempo de retención
 - Caudal 35 minutos
 - Caudal Maxima 27 minutos

Articulo	Volumen en litros	Diametro en milímetros	Altura H en milímetros	Extension
NPI 3000	3050	1710	1650	PP77

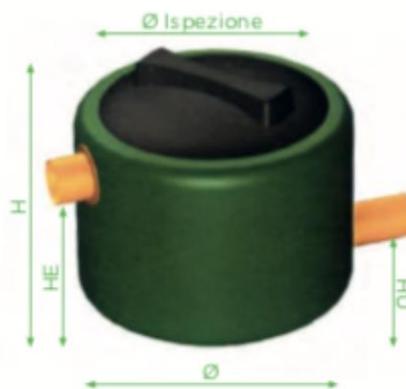
✓ **TANQUE TOMA DE MUESTRA** **Cant. 1**

A la salida de la planta se instalará un registro de toma de muestra para el chequeo de la calidad del agua a la salida y para que se pueda verificar el cumplimiento de la Norma para la descarga

Articulo	Diametro \varnothing milímetros	Altura H milímetros	Altura entrada HE milímetros	Altura de salida HU milímetros	Diametro Tuberia IN/OUT
PPF500	790	1350	A DEFINIR	A DEFINIR	110

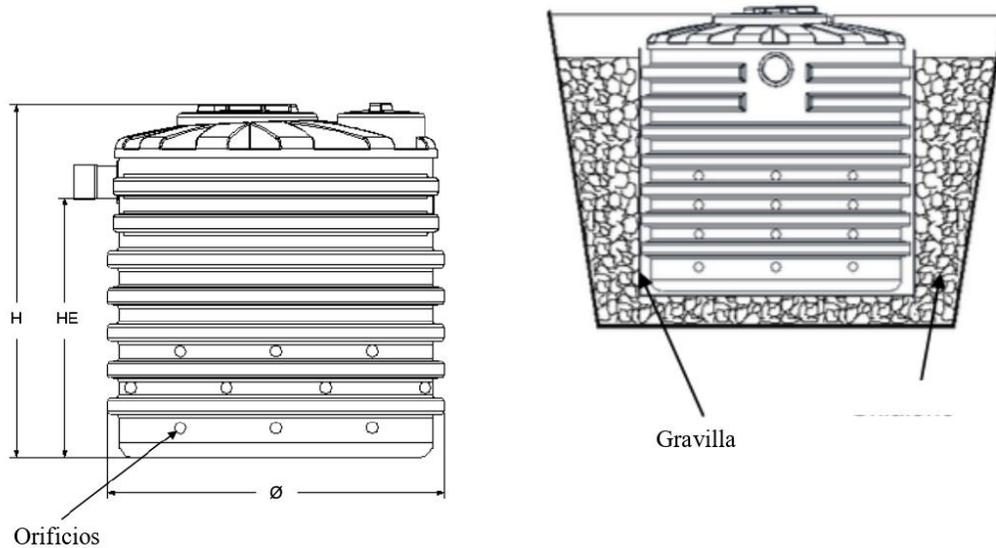
Para el vertimiento final se utilizará como opción a la descarga del agua en los dos filtros percoladores un tanque de infiltración modulares, según la ficha técnica adjunta.

Artículo	Diametro ø milímetros	Altura H milímetros	Altura entrada HE	Diametro tubería	Sup. de infiltracion
NPD 4000	1710	2150	1850	125	12

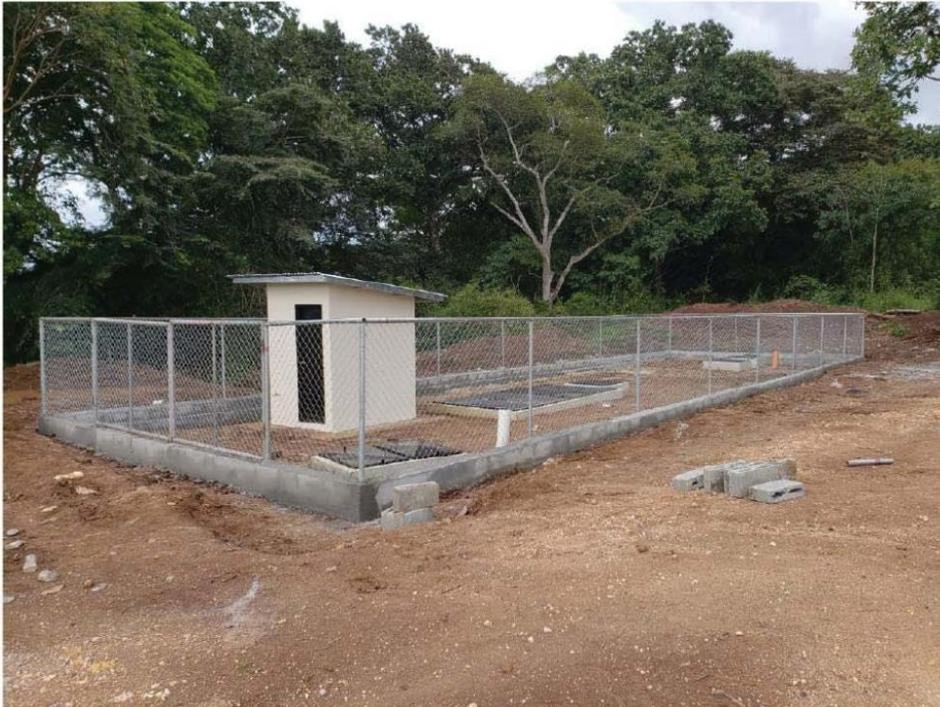
Detalle de la malla ciclon

A lado de la planta será construido el cuarto de baño para el operador del mantenimiento de la planta, y la misma será protegida por medio de una cerca con su puerta de entrada. (según : **NORMAS TÉCNICAS PARA APROBACION DE PLANOS DE LOS SISTEMAS DE ACUEDUCTOS Y ALCANTARILLADOS SANITARIOS – IDAAN –Resolucion 27 marzo 2006**)

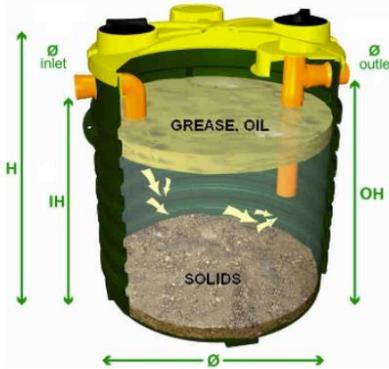
Instalación: el separador de grasas es un proceso de pretratamiento físico que elimina aceites, espumas, grasas y todas las sustancias de peso específico menor que el del efluente.

Uso y mantenimiento: las sustancias eliminadas por flotación se acumulan en la superficie del separador de grasas en forma de costra superficial, mientras que los sólidos más pesados se depositan en el fondo del tanque para formar un depósito de lodos putrescibles. Es aconsejable prever la remoción periódica de los materiales acumulados, que reducen el volumen efectivo requerido para el paso del efluente, reduciendo así el tiempo de retención y, en consecuencia, comprometiendo la eficiencia de la planta. La frecuencia de estas operaciones depende de la cantidad de grasas, aceites y sólidos sedimentables presentes en el efluente. Sin embargo, se recomienda encarecidamente que la cámara de separación se inspeccione cada uno o dos meses. Instalación: siga cuidadosamente las "INSTRUCCIONES DE INSTALACIÓN SUBTERRÁNEAS"

Legenda:

- 1 Entrada
- 2 Area de sedimentación
- 3 Area deposito grasa y aceite
- 4 Salida agua clarificada

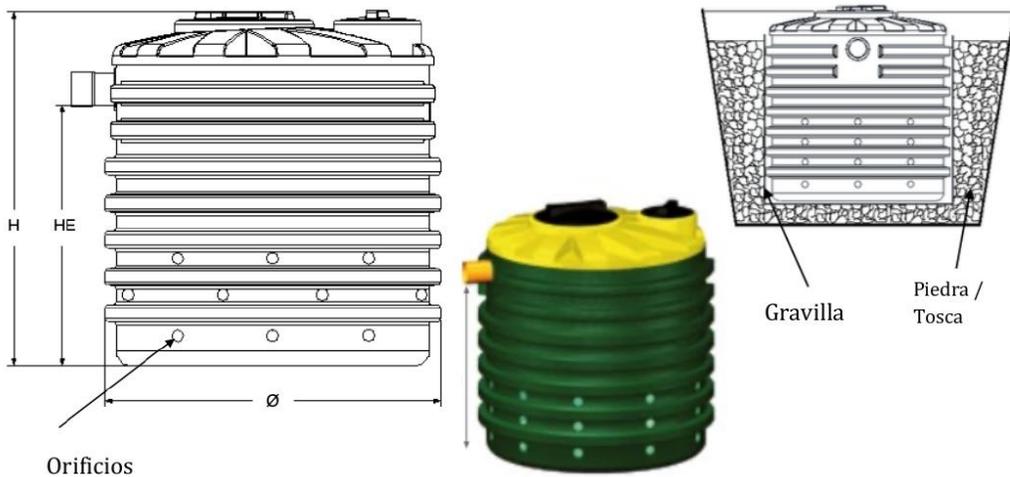
Uso y mantenimiento: inspeccionar periódicamente el tanque asegurándose de que los orificios no estén bloqueados. Si existe una acumulación excesiva de lodos que afecte la descarga de las aguas residuales, escurrir.

Artículo	Diametro Ø milímetros	Altura H milímetros	Altura entrada HE	Diametro tubería	Sup. de infiltración
NPD 1000	1150	1220	880	110	4.6
NPD 1500	1150	1720	1360	110	6.4
NPD 2100	1350	1975	1540	110	8
NPD 4000	1710	2150	1850	125	12
NPD 8000	2270	2750	2410	125	20
