SISTEMA NACIONAL DE PROTECCIÓN CIVIL
DEPARTAMENTO DE PREVENCIÓN Y MITIGACIÓN DE DESASTRES
SINAPROC-DPM-232/ 11-11-2020

“Proyecto Residencial Campo Real”
Corregimiento de *El Coco*, distrito de Penonomé, provincia de Coclé

MEMORIA FOTOGRÁFICA

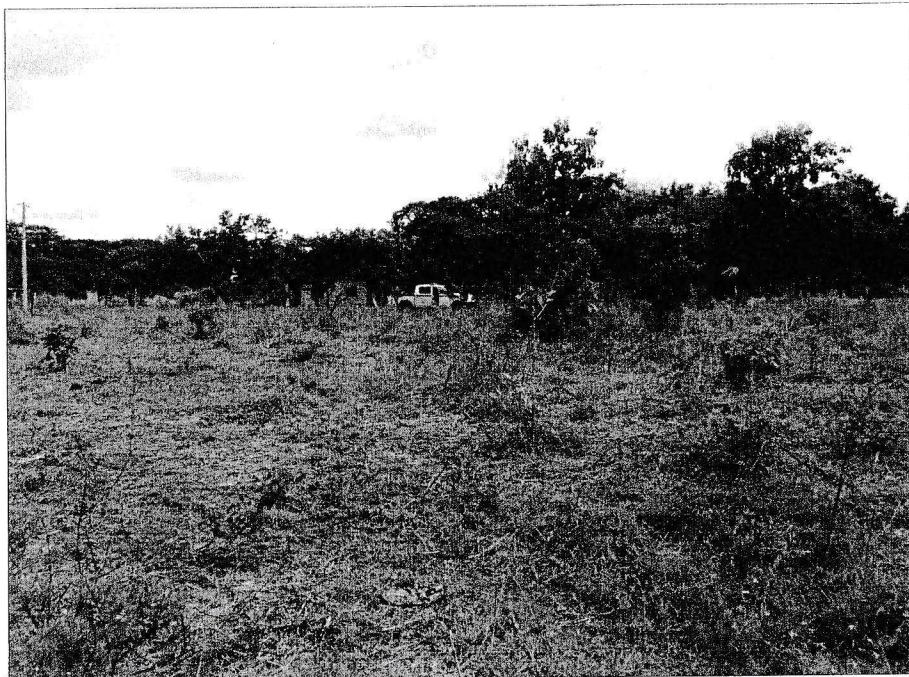
- Al llegar al lugar encontramos una topografía regular en varias secciones de la finca a desarrollar, en otras secciones la topografía es irregular; por lo que se hace necesario que la empresa contemple en los trabajos de movimiento de tierra la estabilización de los taludes, que por el diseño y desarrollo del proyecto se conformen, para evitar que el proyecto en sí, pueda verse afectado, por deslizamiento o procesos de erosión del terreno.
- En la finca a desarrollar, observamos una quebrada, por lo que es necesario establecer una franja de protección de área verde no desarollable; la misma no debe de ser menor de 10 metros de ancho.
- La vegetación observada está compuesta por herbazales, rastrojo, arbustos y árboles en la finca.

Vista de la sección frontal de la finca colindante con la carretera, donde se observa que la topografía es

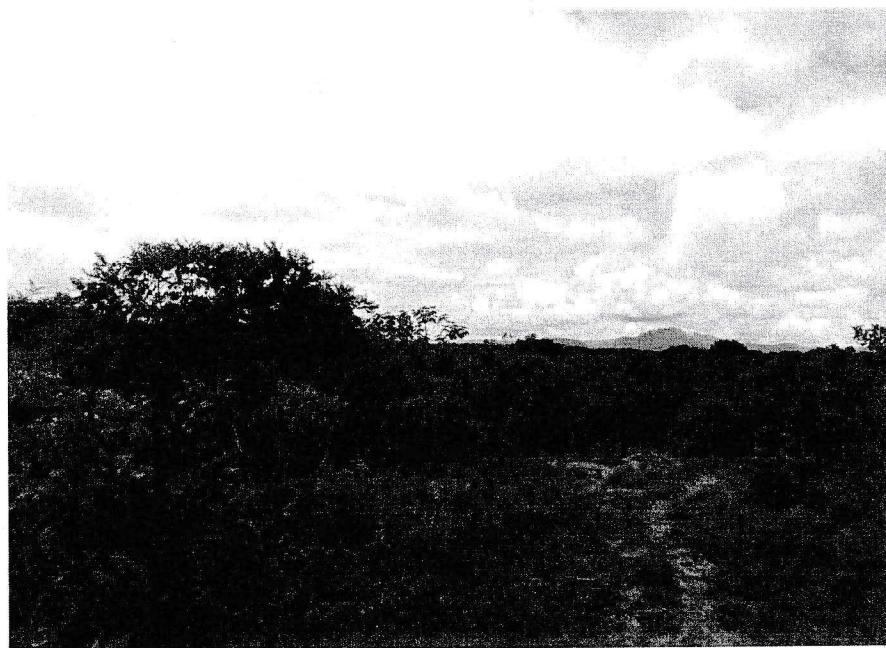
Vista de la parte posterior de la finca, donde se observa la vegetación existente.

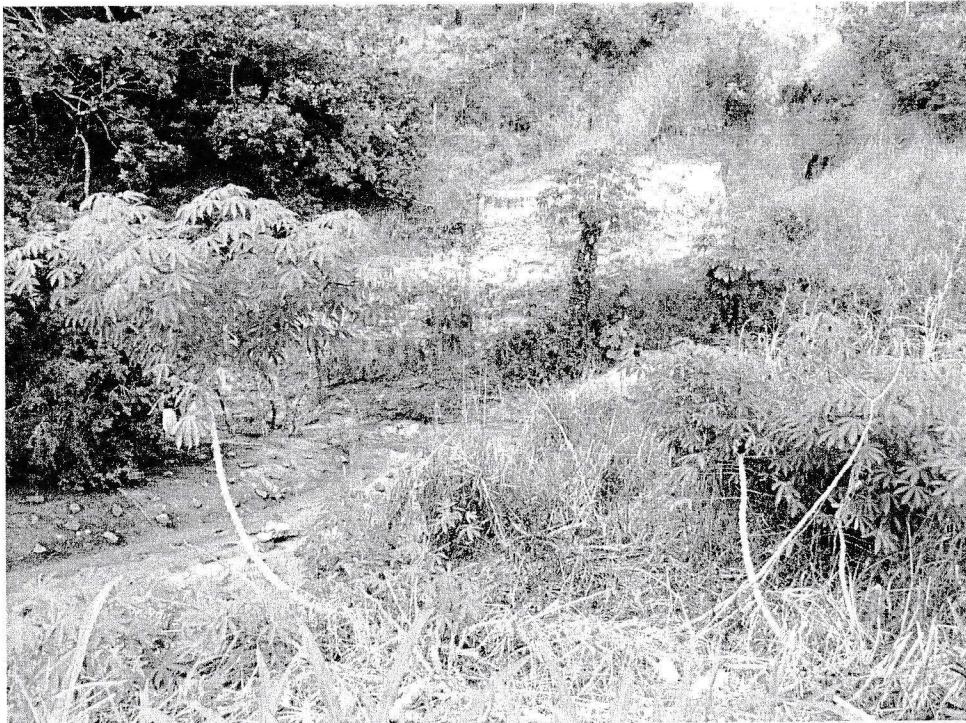
Vista de la sección de la quebrada, justo a la entrada de la finca evaluada y también se observa la vía de acceso a la misma.

- Respetar la servidumbre fluvial, según la Ley N° 1 de 1994, por la cual se establece la legislación Forestal en la república de Panamá y se dictan otras disposiciones; manteniendo o reforestando la franja del bosque que debe ser igual o mayor al ancho del cauce y nunca menor de diez metros, a partir del borde superior del talud de la quebrada.

- Toda obra civil sobre cauce de la quebrada S/N, deberá solicitar aprobación de la Dirección de Estudio y Diseño del Ministerio de Obras Públicas (MOP) y de la Dirección de Estudio Hídricos del Ministerio de Ambiente (MIAMBIENTE).
