INFORME TÉCNICO DE INSPECCIÓN No. 008-2023

GIRA DE INSPECCIÓN DE CAMPO AL SITIO DONDE SE DESARROLLARÁ EL  
EsIA CAT. II  
“PROYECTO AVÍCOLA DEL BARÚ”

| <b>Proyecto:</b> | PROYECTO AVÍCOLA DEL BARÚ |

**REPÚBLICA DE PANAMÁ  
MINISTERIO DE AMBIENTE  
DIRECCIÓN PROVINCIAL DE CHIRIQUÍ  
ÁREA GESTIÓN INTEGRADA DE CUENCAS HIDROGRÁFICAS  
Informe Técnico de Campo – SSHCH - 040–2023.**

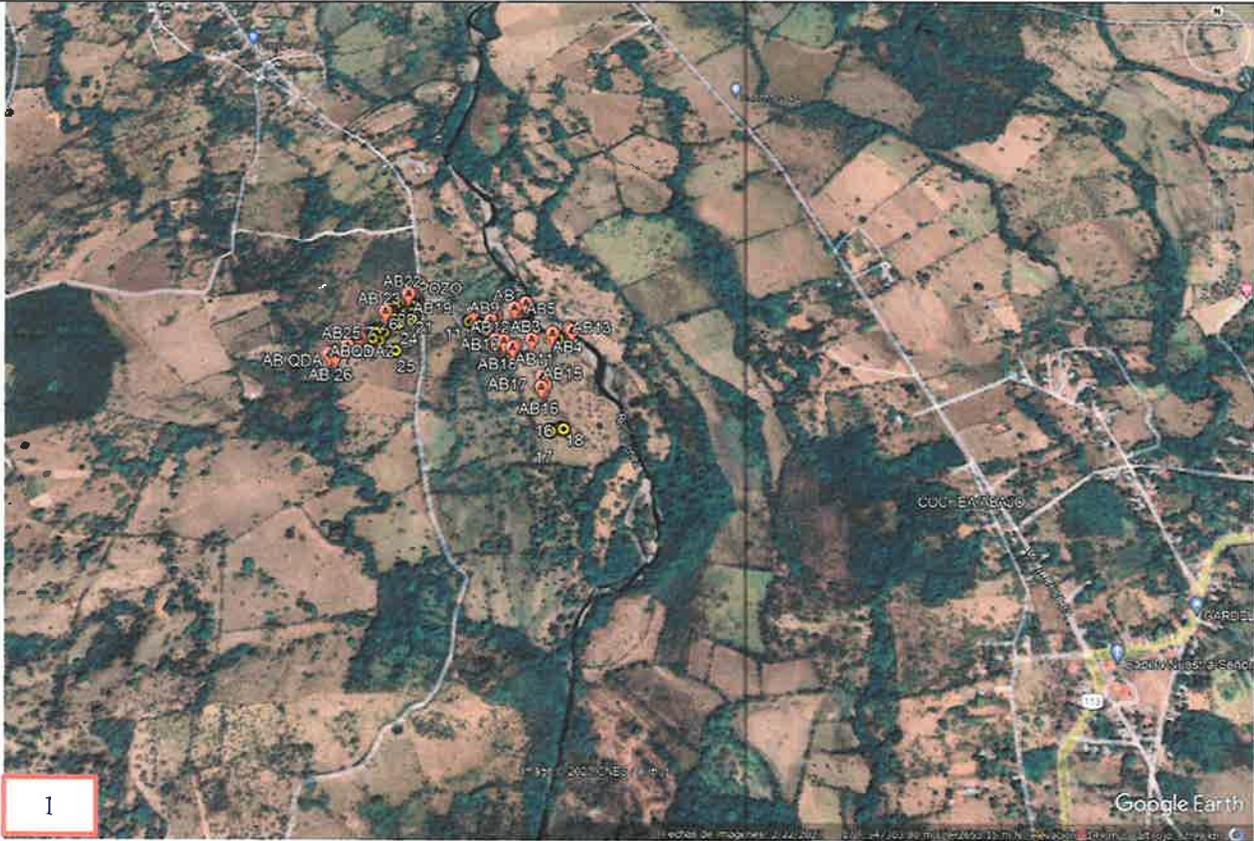
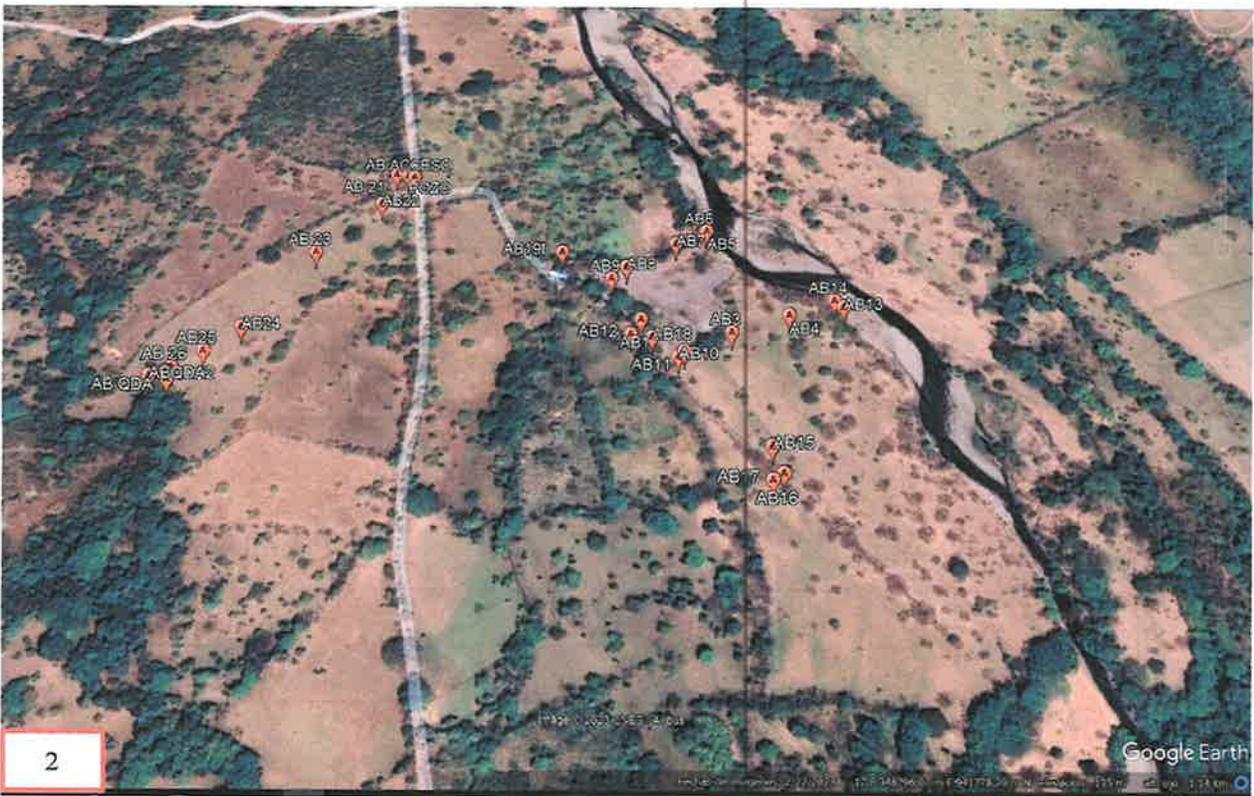
Imagen. No.1 y No.2: Recorrido realizado durante la inspección el día 3 de mayo de 2023( coordenadas tomadas en campo puntos rojos).

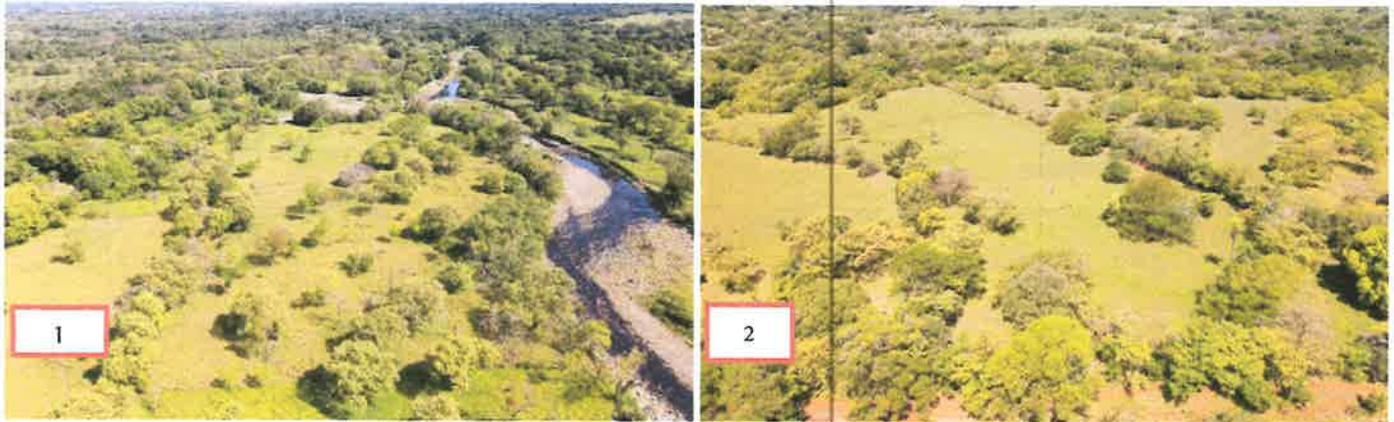
**Fig. No. 1 y No. 2:** Vista aérea de las principales características de las fincas destinadas para el desarrollo del proyecto.

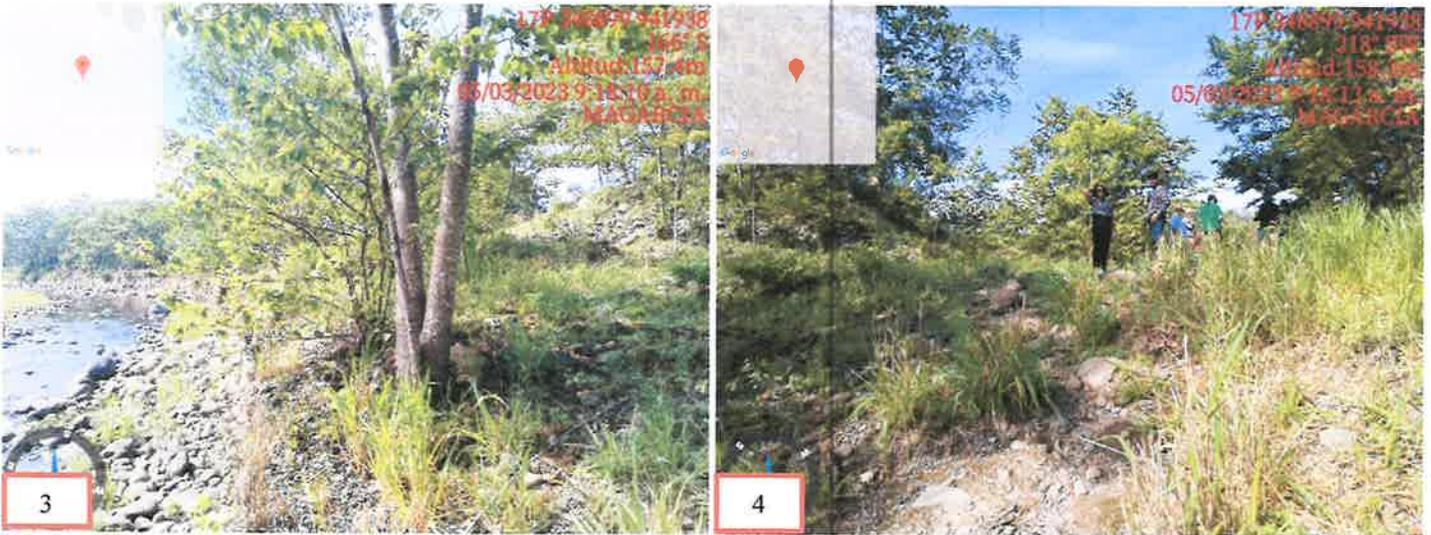
- La finca destina para la construcción de las galeras colinda el río Cochea margen derecho aguas abajo, donde se observa que mantiene parte de su bosque de protección.

**Fig. No.3, No.4 y No.5:** Vista parcial del río Cochea, bosque de galería y área donde la finca colinda con el río.

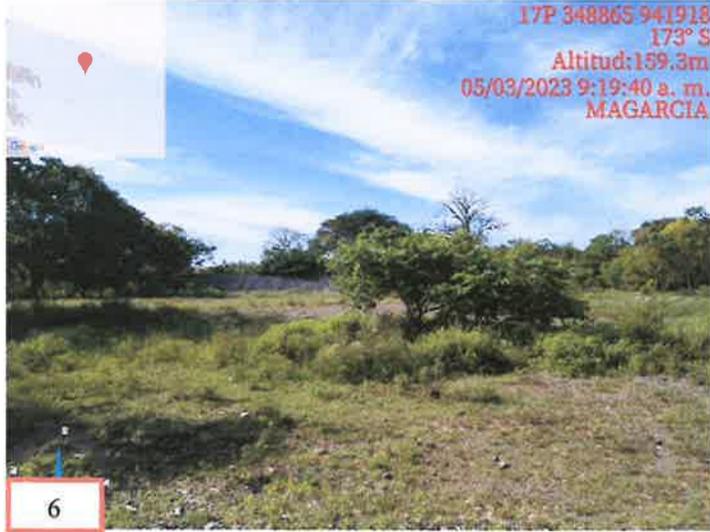
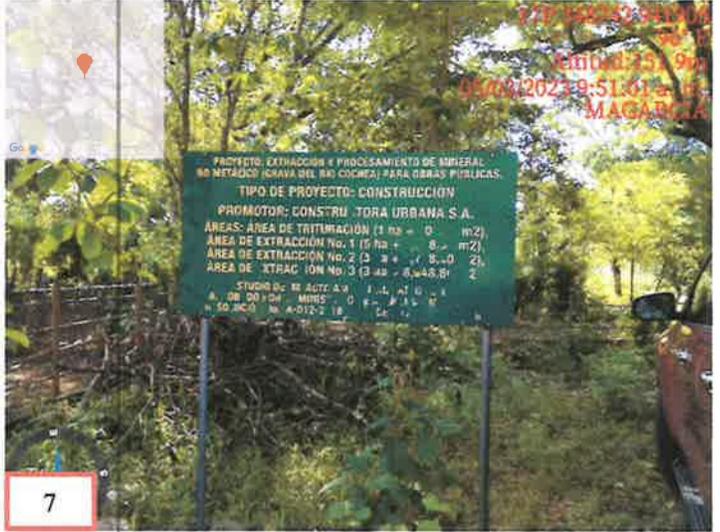
- En la propiedad donde se propone la construcción de galeras, se observa la existencia de un letrero indicando la aprobación de un EsIA en el área, en campo se indica que en este sitio se extrajo el material pétreo utilizado para obras públicas. La información del letrero está deteriorada.

- Dentro de la propiedad existe material pétreo en amontonado, según se indica producto de la actividad realizada anteriormente aprobado con EsIA.
- La topografía del terreno es plana.

**Fig. No. 6 y No. 7:** Área donde se observa material petreo amontonado y letrero del EsIA aprobado anteriormente dentro de la finca.

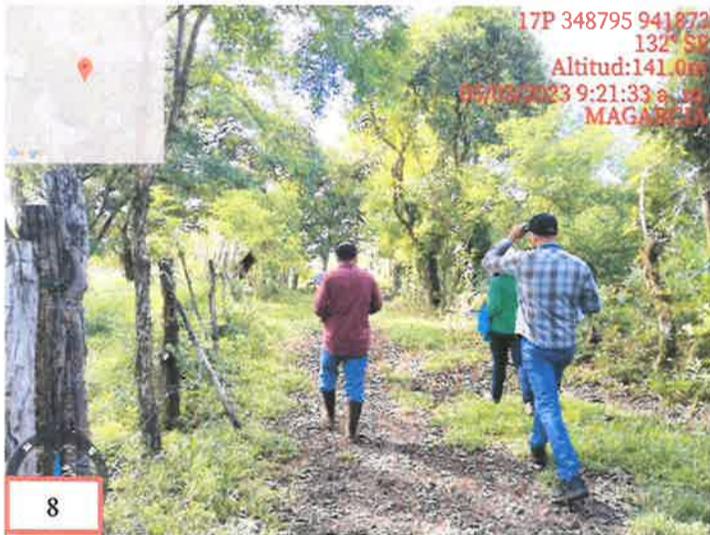
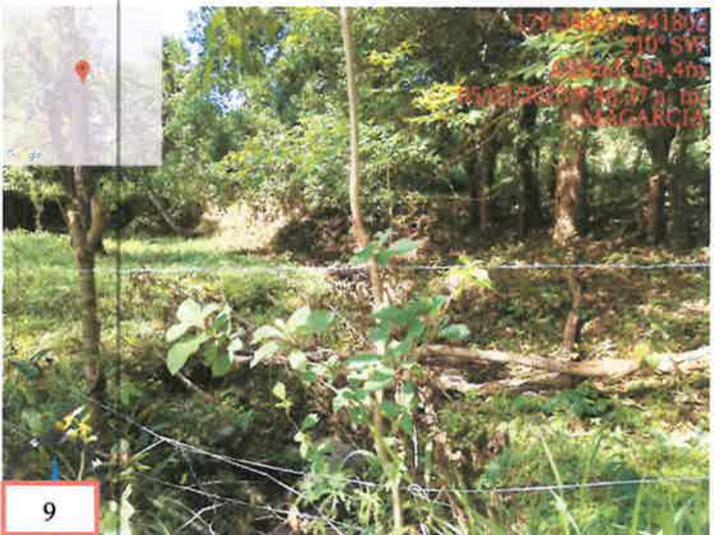
- En la finca donde van las galerías se observa un canal de desagüe pluvial.
- Las galerías se ubicarán aproximadamente a unos 30 m de distancia del río Cochea.

**Fig. No. 8 y No. 9:** Vista parcial de la vegetacion, caminos de accesos y canal pluvial dentro de la propiedad.

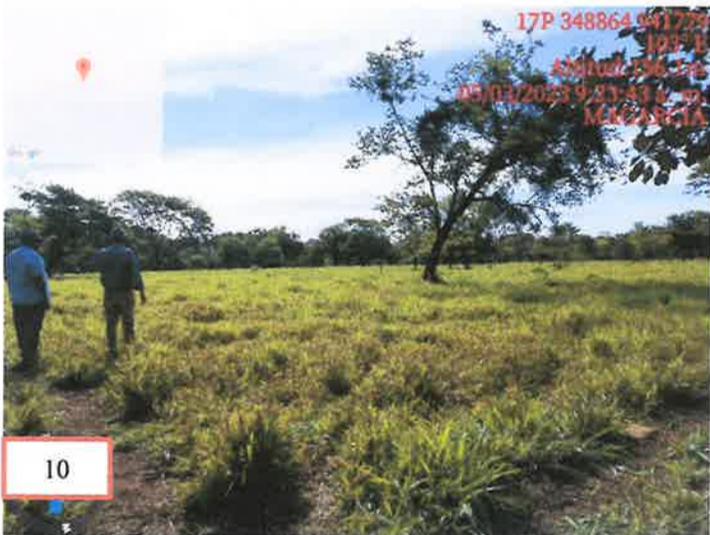
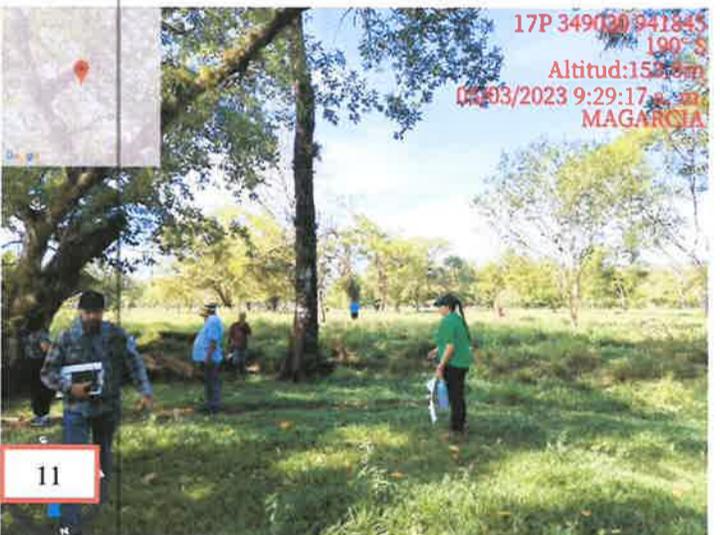
**Fig. No. 10, No. 11 y No. 12** :Vista parcial de la vegetacion, topografia del terreno y sitio proximo al río Cochea del área propuesta para el establecimiento de las galeras.

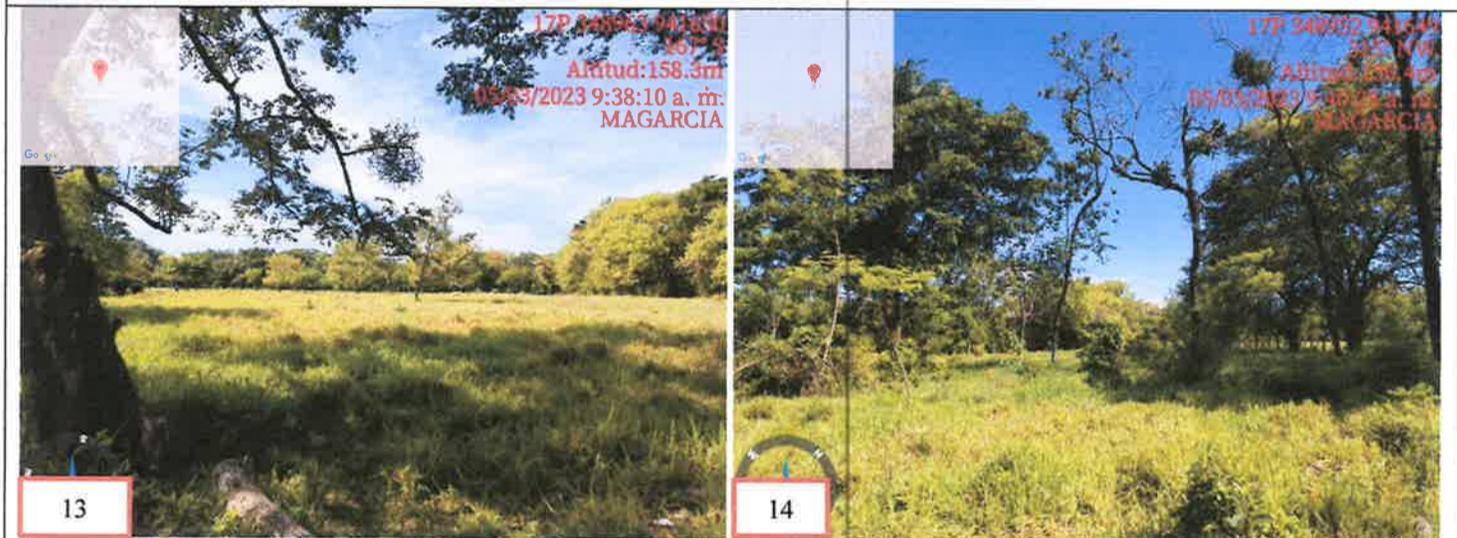
**Fig. No. 13 y No. 14:**Vista parcial desde otro punto de la vegetacion y terreno donde se estableceran las galeras y al fondo de la fig. No. 13 ira la fosa de compostaje.

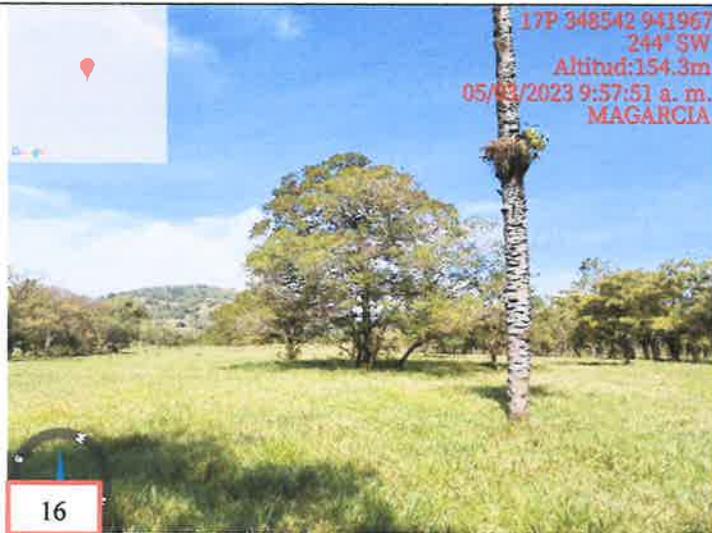
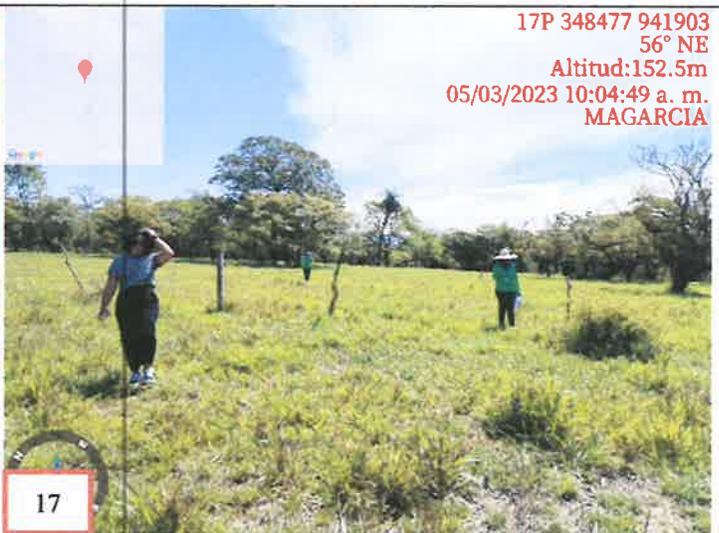
- La finca donde se propone la construcción de la planta procesadora y la planta de tratamiento de aguas residuales, colinda con la quebrada Trapiche margen izquierdo aguas abajo, al momento de la inspección se observa buen caudal y el bosque de galería saludable, en campo se indica que se va a enriquecer el bosque de galería.

Fig. No. 16 y No. 17: Vista parcial de la vegetación y terreno donde se propone la construcción de la planta de procesamiento y la PTAR.

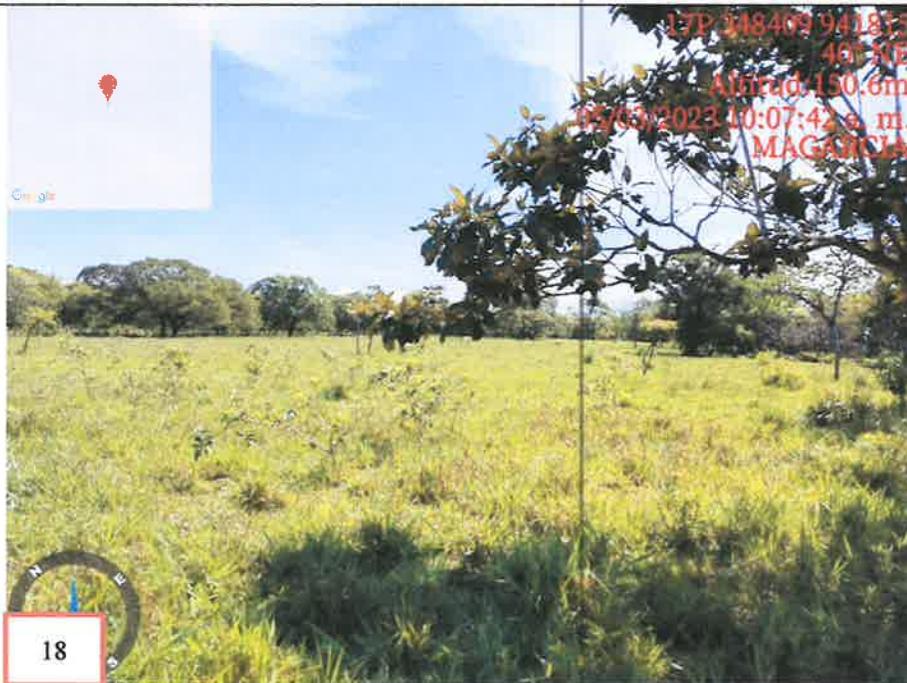
- En campo se indica que las aguas tratadas no serán descargadas directamente a la fuente de agua (la quebrada Trapiche).
- Al momento de la inspección no se logro llegar al punto exacto donde se establecerá la fosa de compostaje, por seguridad; pero se logro llegar a unos 100 m de distancia y se observa que la característica es similar a la del resto de la finca.

**Fig. No. 18:** Vista parcial desde otro punto de la vegetación, terreno y sitio aproximado del final del recorrido de la infiltración de las aguas tratadas.

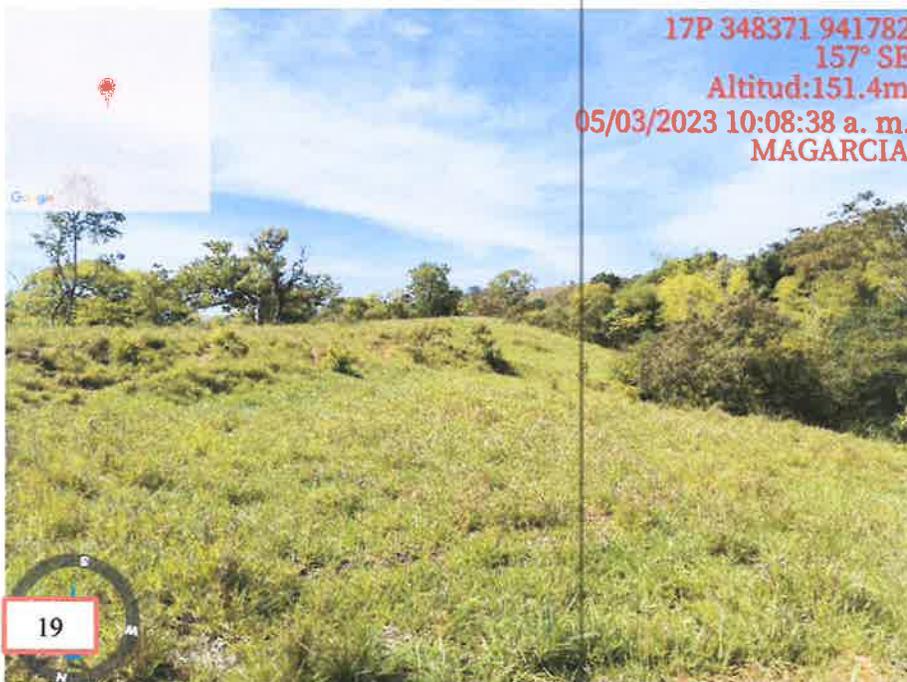
**Fig. No. 19:** Vista parcial de la propiedad donde se propone inrequeser la vegetación.

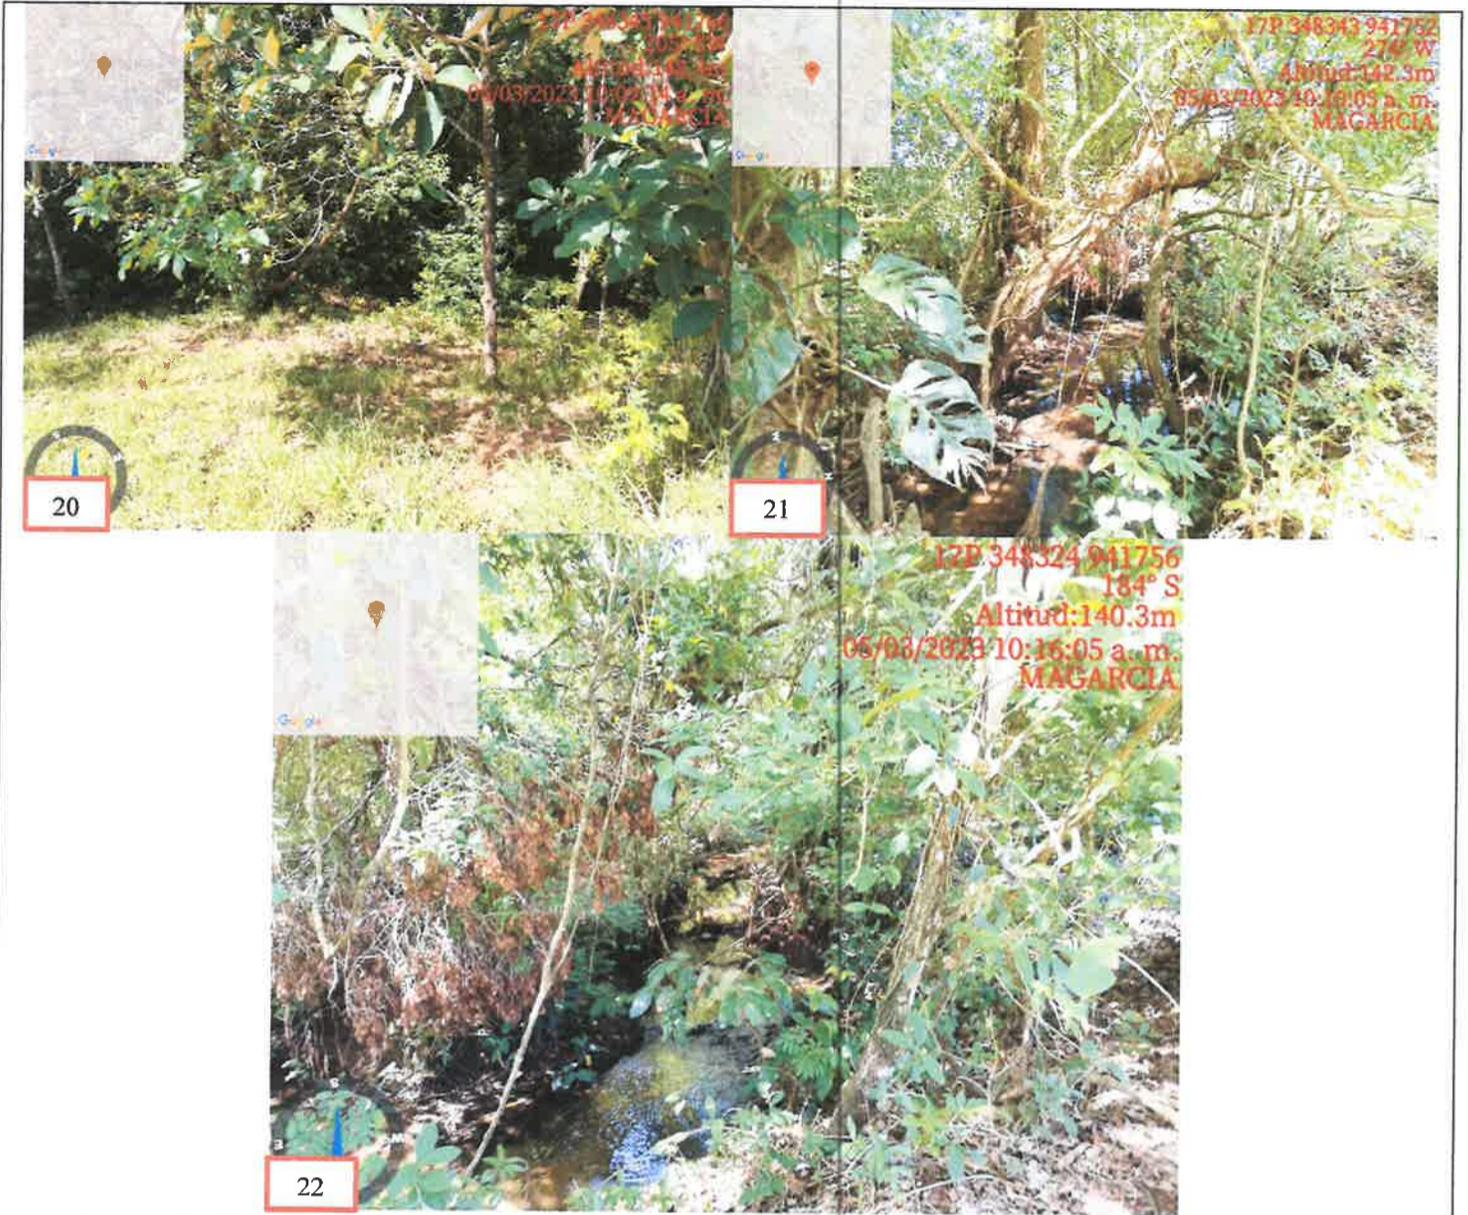
**Fig. No.20, No.21 y No.22:** Bosque de galería y quebrada Trapiche.

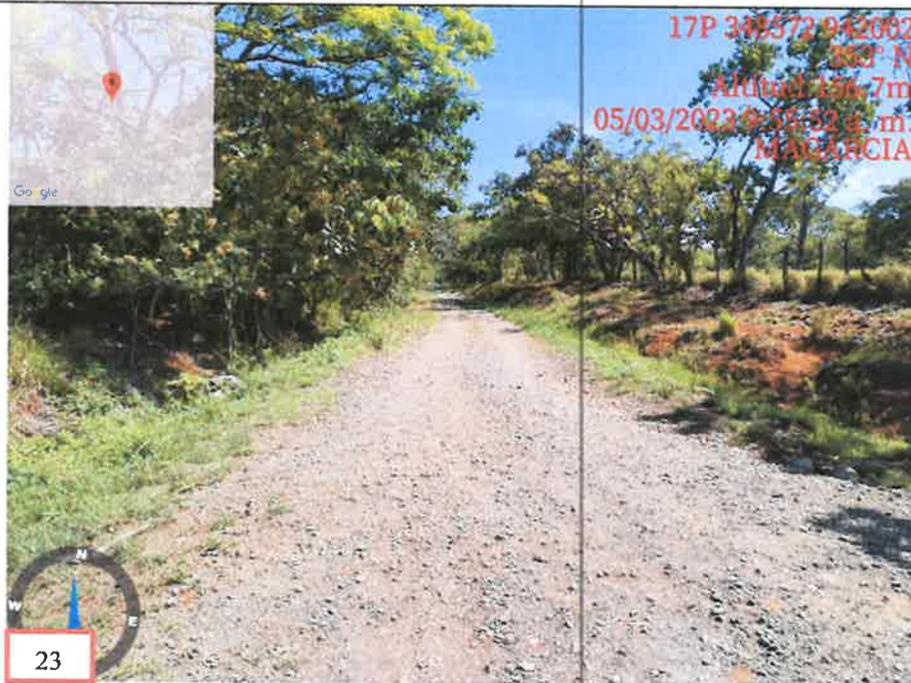
- Al momento de la inspección se observa que la vivienda más cerca esta aproximadamente a unos 400 m de distancia de las propiedades.
- La vía de acceso a ambas fincas esta sin asfaltar.

**Fig. No.23:** Vía de accesos para ambas fincas.

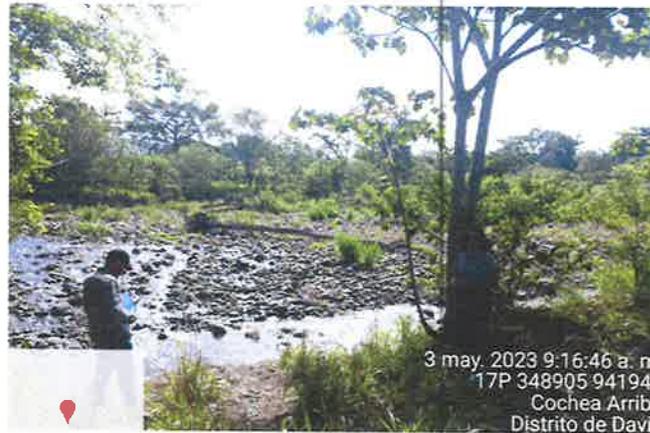
Fotografía N° 1: de la colindancia del Proyecto al río Cochea

- Se deberá mantener la servidumbre fluvial, tal cual lo indican el decreto 55 del 13 de junio de 1977 y respetar el área de protección del Bosque de Galería, contemplado en la Ley Forestal.

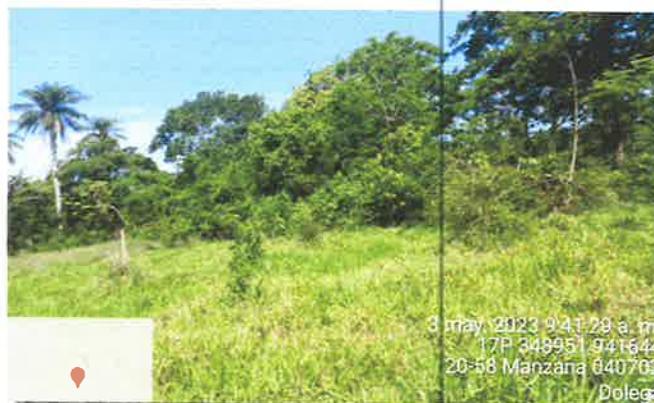
Fotografía N° 2: Área donde se desarrollará el Proyecto

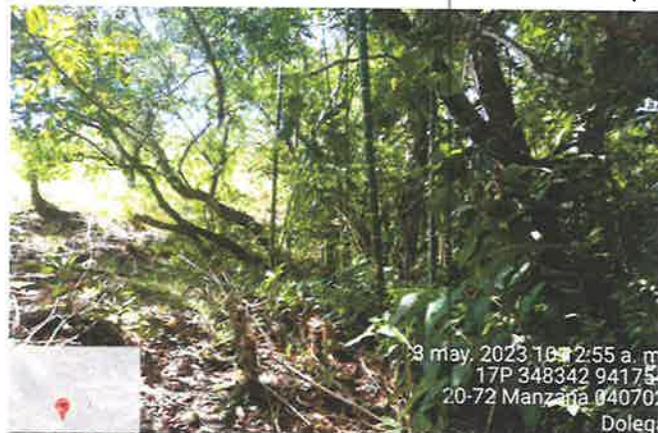
Fotografía N° 3: Área colindante a la Quebrada el Trapiche

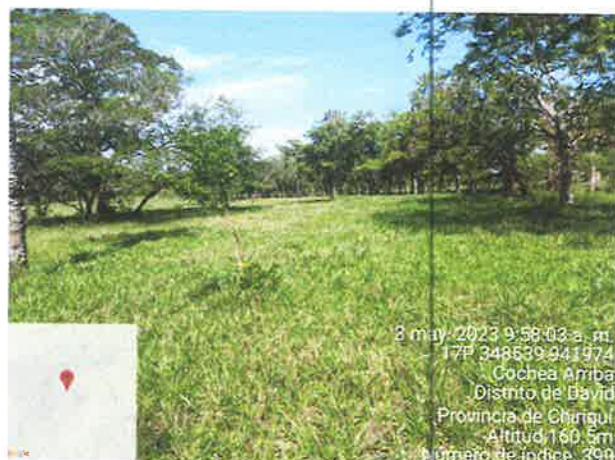
Fotografía N°4: Área donde se desarrollará la planta

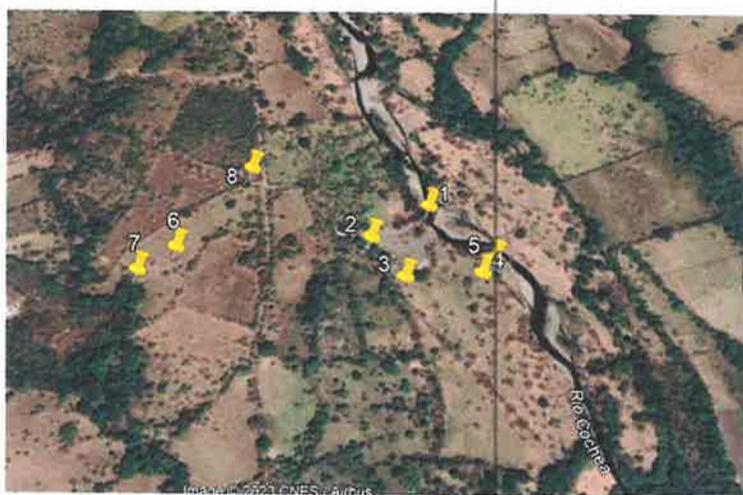
Imagen de algunas coordenadas tomadas del área -Vista Google Earth Pro.
