# **ESTUDIO DE IMPACTO AMBIENTAL**

## **CATEGORÍA I**

**PROYECTO:**  
**PREPARACIÓN DE TERRENO PARA  
CONSTRUCCIÓN DE VIVIENDA**

**PROMOTOR:**  
**INVERSIONES VERINSA S.A.**

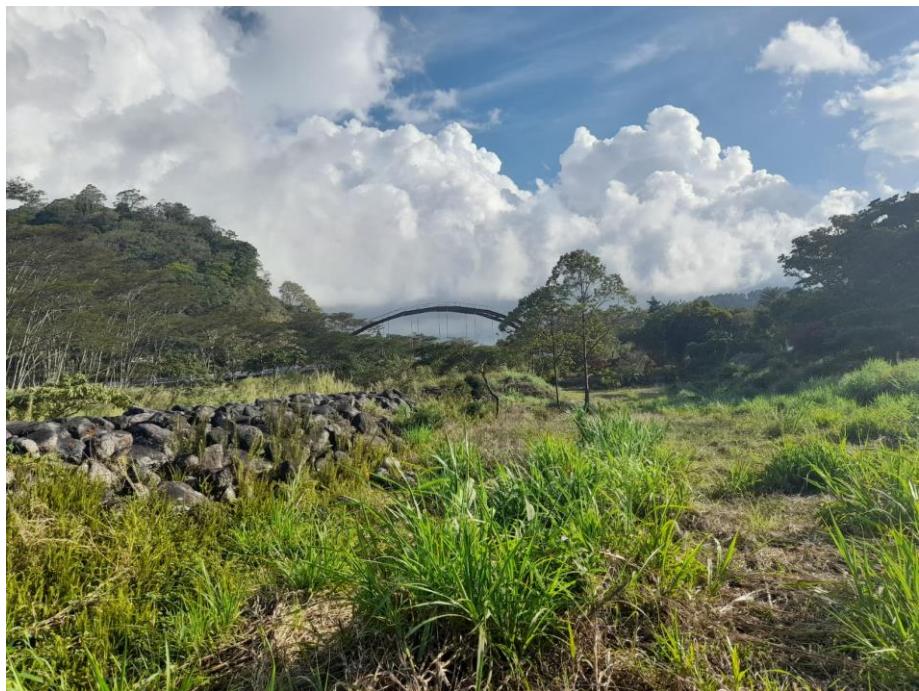
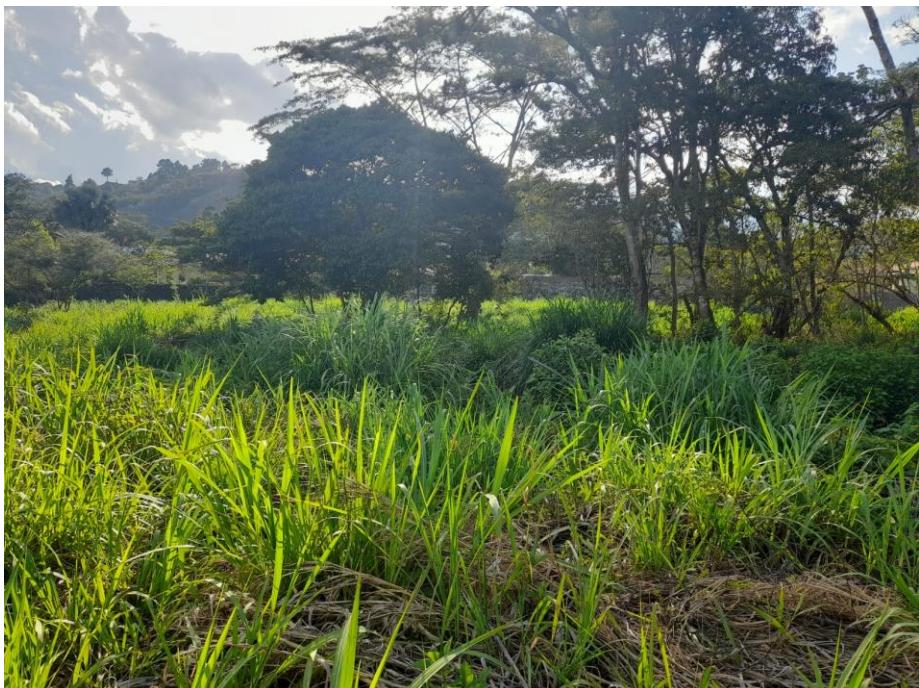
**Figura N° 4-5:** fotografías del area del proyecto donde se desarrolla el proyecto  
***"PREPARACIÓN DE TERRENO PARA CONSTRUCCIÓN DE VIVIENDA"***

La sección que se presenta a continuación, ofrece información necesaria para conocer el estado actual en el que se encuentra el Área de Influencia Directa del Proyecto “**PREPARACIÓN DE TERRENO PARA CONSTRUCCIÓN DE VIVIENDA**” específicamente lo relacionado con el ambiente biológico, la cual servirá de base en la identificación y valorización de los posibles impactos que el proyecto pueda generar y la elaboración del consecuente plan de manejo. Se identifica la flora y la fauna existente en el sitio del proyecto, algunos árboles tendrán que talarse y podarse necesariamente, para el acondicionamiento del proyecto, antes de realizar cualquier tala o desarraigue se tramitará el “**Indemnización ecológica y el permiso de tala**” cumpliendo con lo señalado en la Resolución AG-0107-2005 de 17 de febrero de 2005 “**Que faculta a los jefes de agencias de la autoridad nacional del ambiente (ANAM) para que, en coordinación con los administradores regionales de esta, autoricen la tala/poda de árboles/arbustos por razones distintas a los denominados permisos**” y Resolución AG-0235-2003 de 12 de junio 2003 “**Por la cual se establece la tarifa para el pago en concepto de indemnización ecológica, para la expedición de los permisos de tala rasa y eliminación de sotobosques o formaciones de gramíneas, que se requiere para la ejecución de obras de desarrollo**”, en las oficinas del Ministerio de Ambiente en Chiriquí. La mayor cantidad de fauna silvestre está representada por las aves, las cuales, son de fácil movilidad por lo que se espera que la misma no sea afectada significativamente por las actividades del proyecto. A continuación, se presenta **fotografía 4-5** las áreas del proyecto que se van a intervenir.

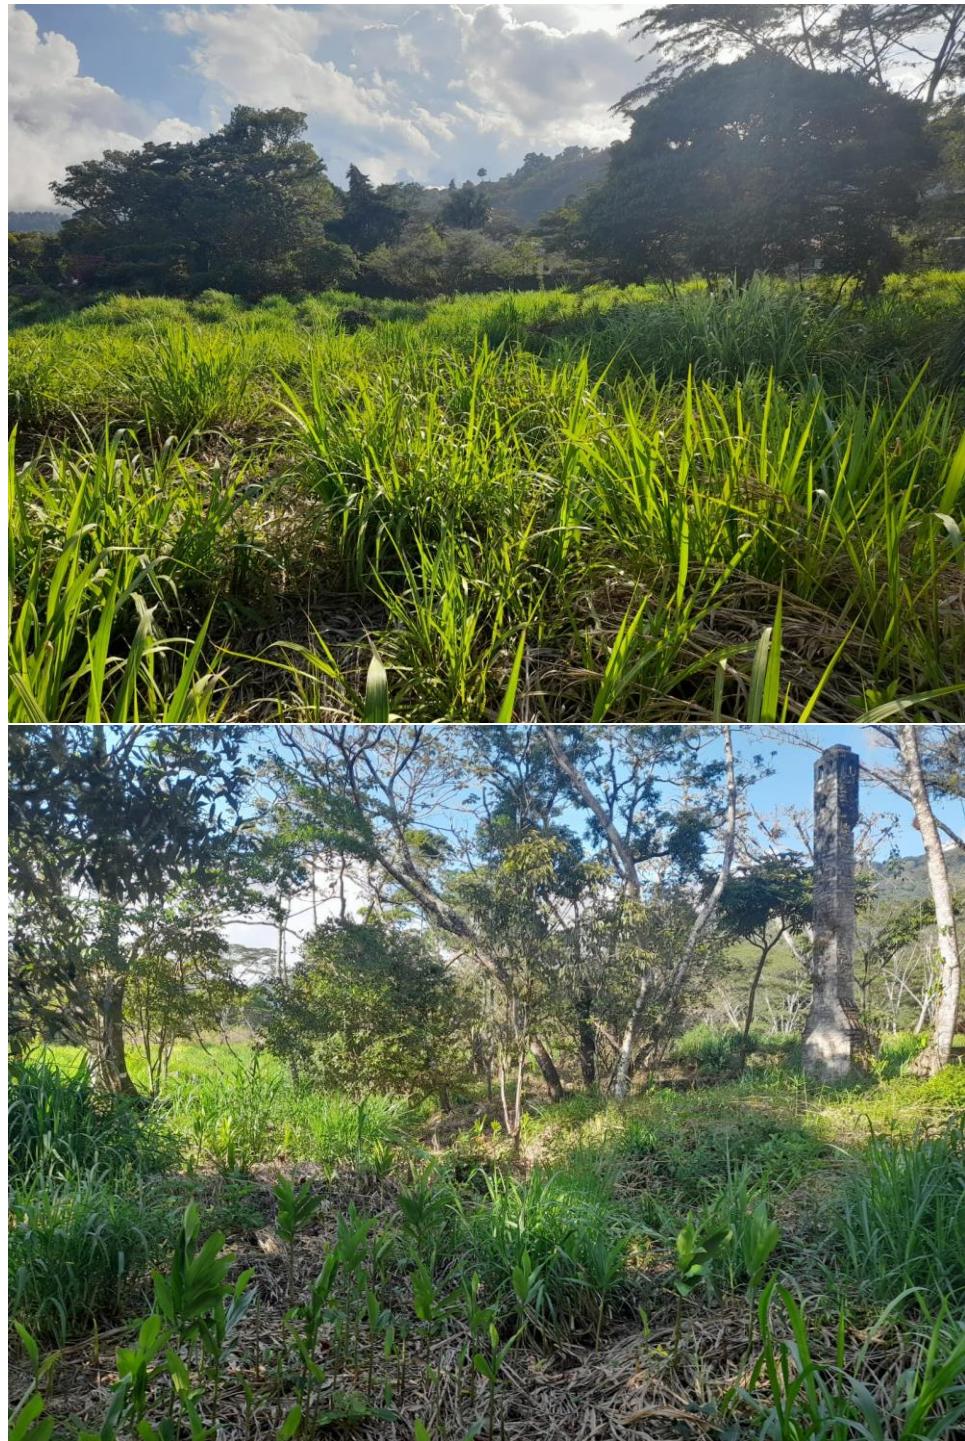
*Scleria melaleuca*. Ver en la fotografía 6-7 se puede observar el tipo de arbustos que se encuentran presente en el área del proyecto.

**Figura N° 6-7.** Fotografías de Especies de árboles, gramíneas y arbustos que se observaron durante el levantamiento de la línea base del proyecto.

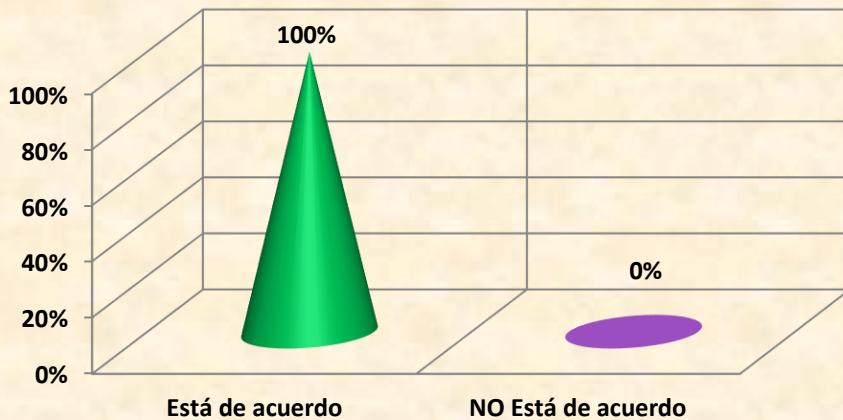
**Gráfica N° 7.** Percepción de los encuestados sobre la aceptación de la comunidad correspondiente proyecto: **PREPARACIÓN DE TERRENO PARA CONSTRUCCIÓN DE VIVIENDA.**

El 100% de los entrevistados (10 personas) están de acuerdo con el desarrollo del proyecto.

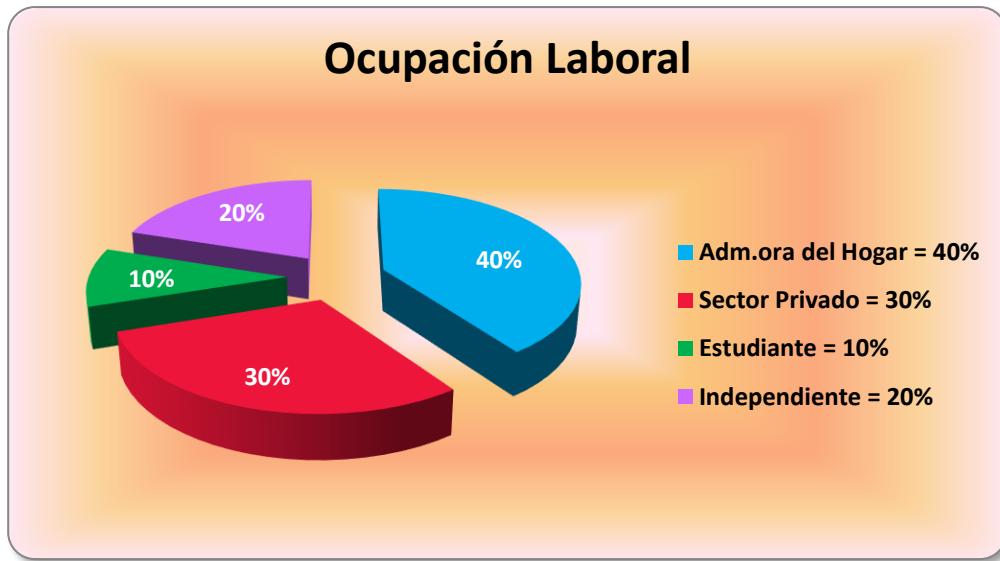
**Gráfico Nº 9.** Ocupación Laboral de los encuestados.

**Ocupación Laboral;** En el aspecto laboral encontramos que de la muestra encuestada el 40% son administradoras del hogar, otro 30% laboran en el sector privado, el 10% manifestó ser estudiante y finalmente el 20% son independientes.

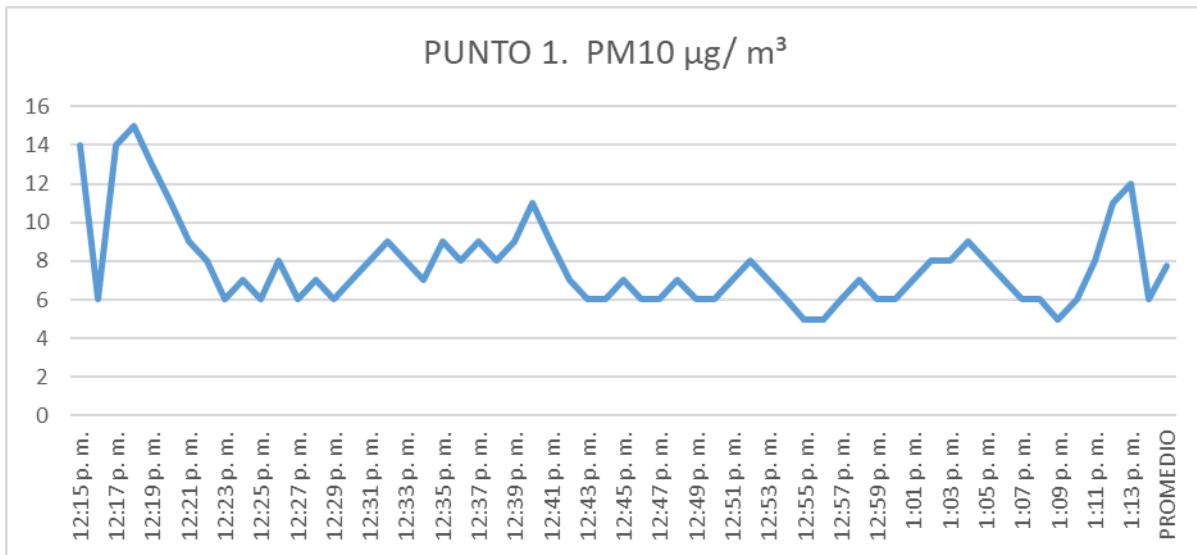
### Punto 1

**PUNTO 1 PM10 1-hour Average: 7.8 µg/m<sup>3</sup>**

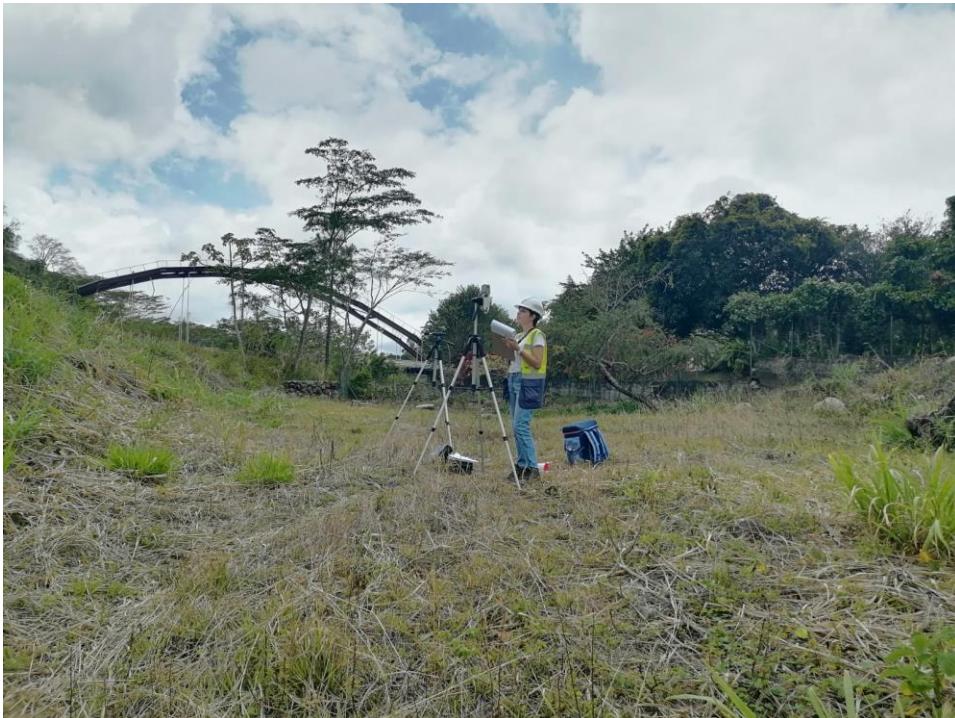
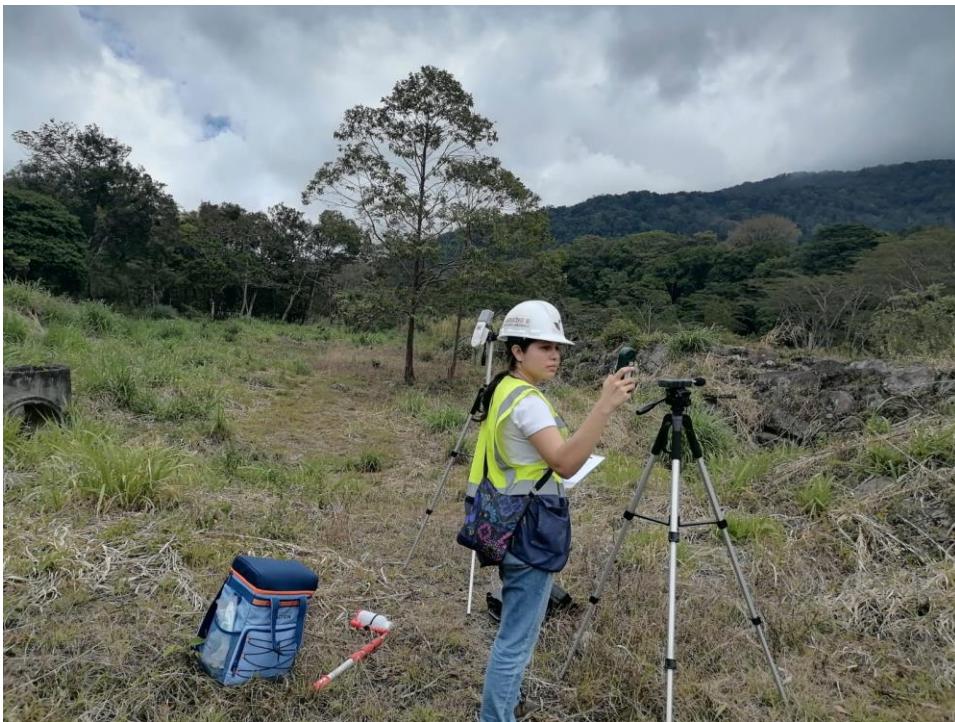
### PUNTO 1

## REGISTRO FOTOGRÁFICO

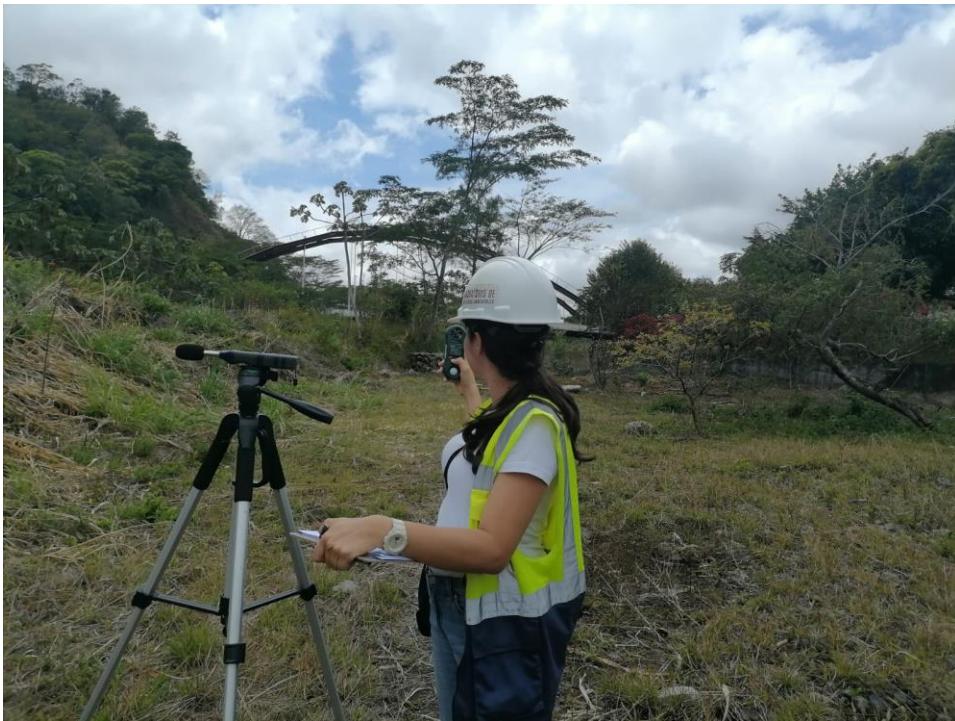
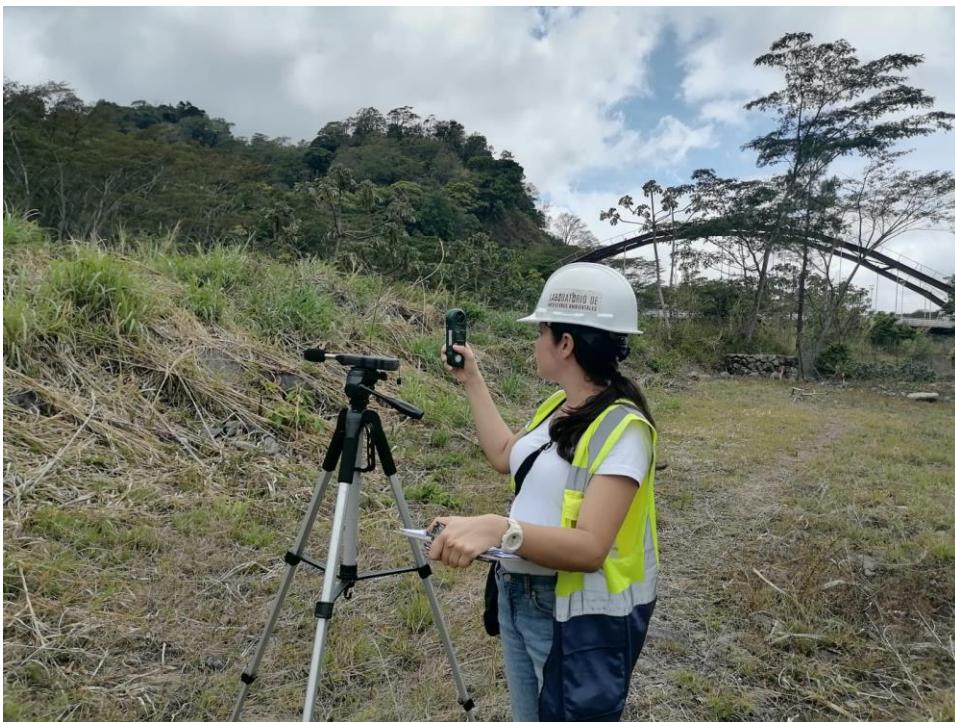
## EVIDENCIAS FOTOGRÁFICAS DE LA MEDICIÓN DE RUIDO AMBIENTAL

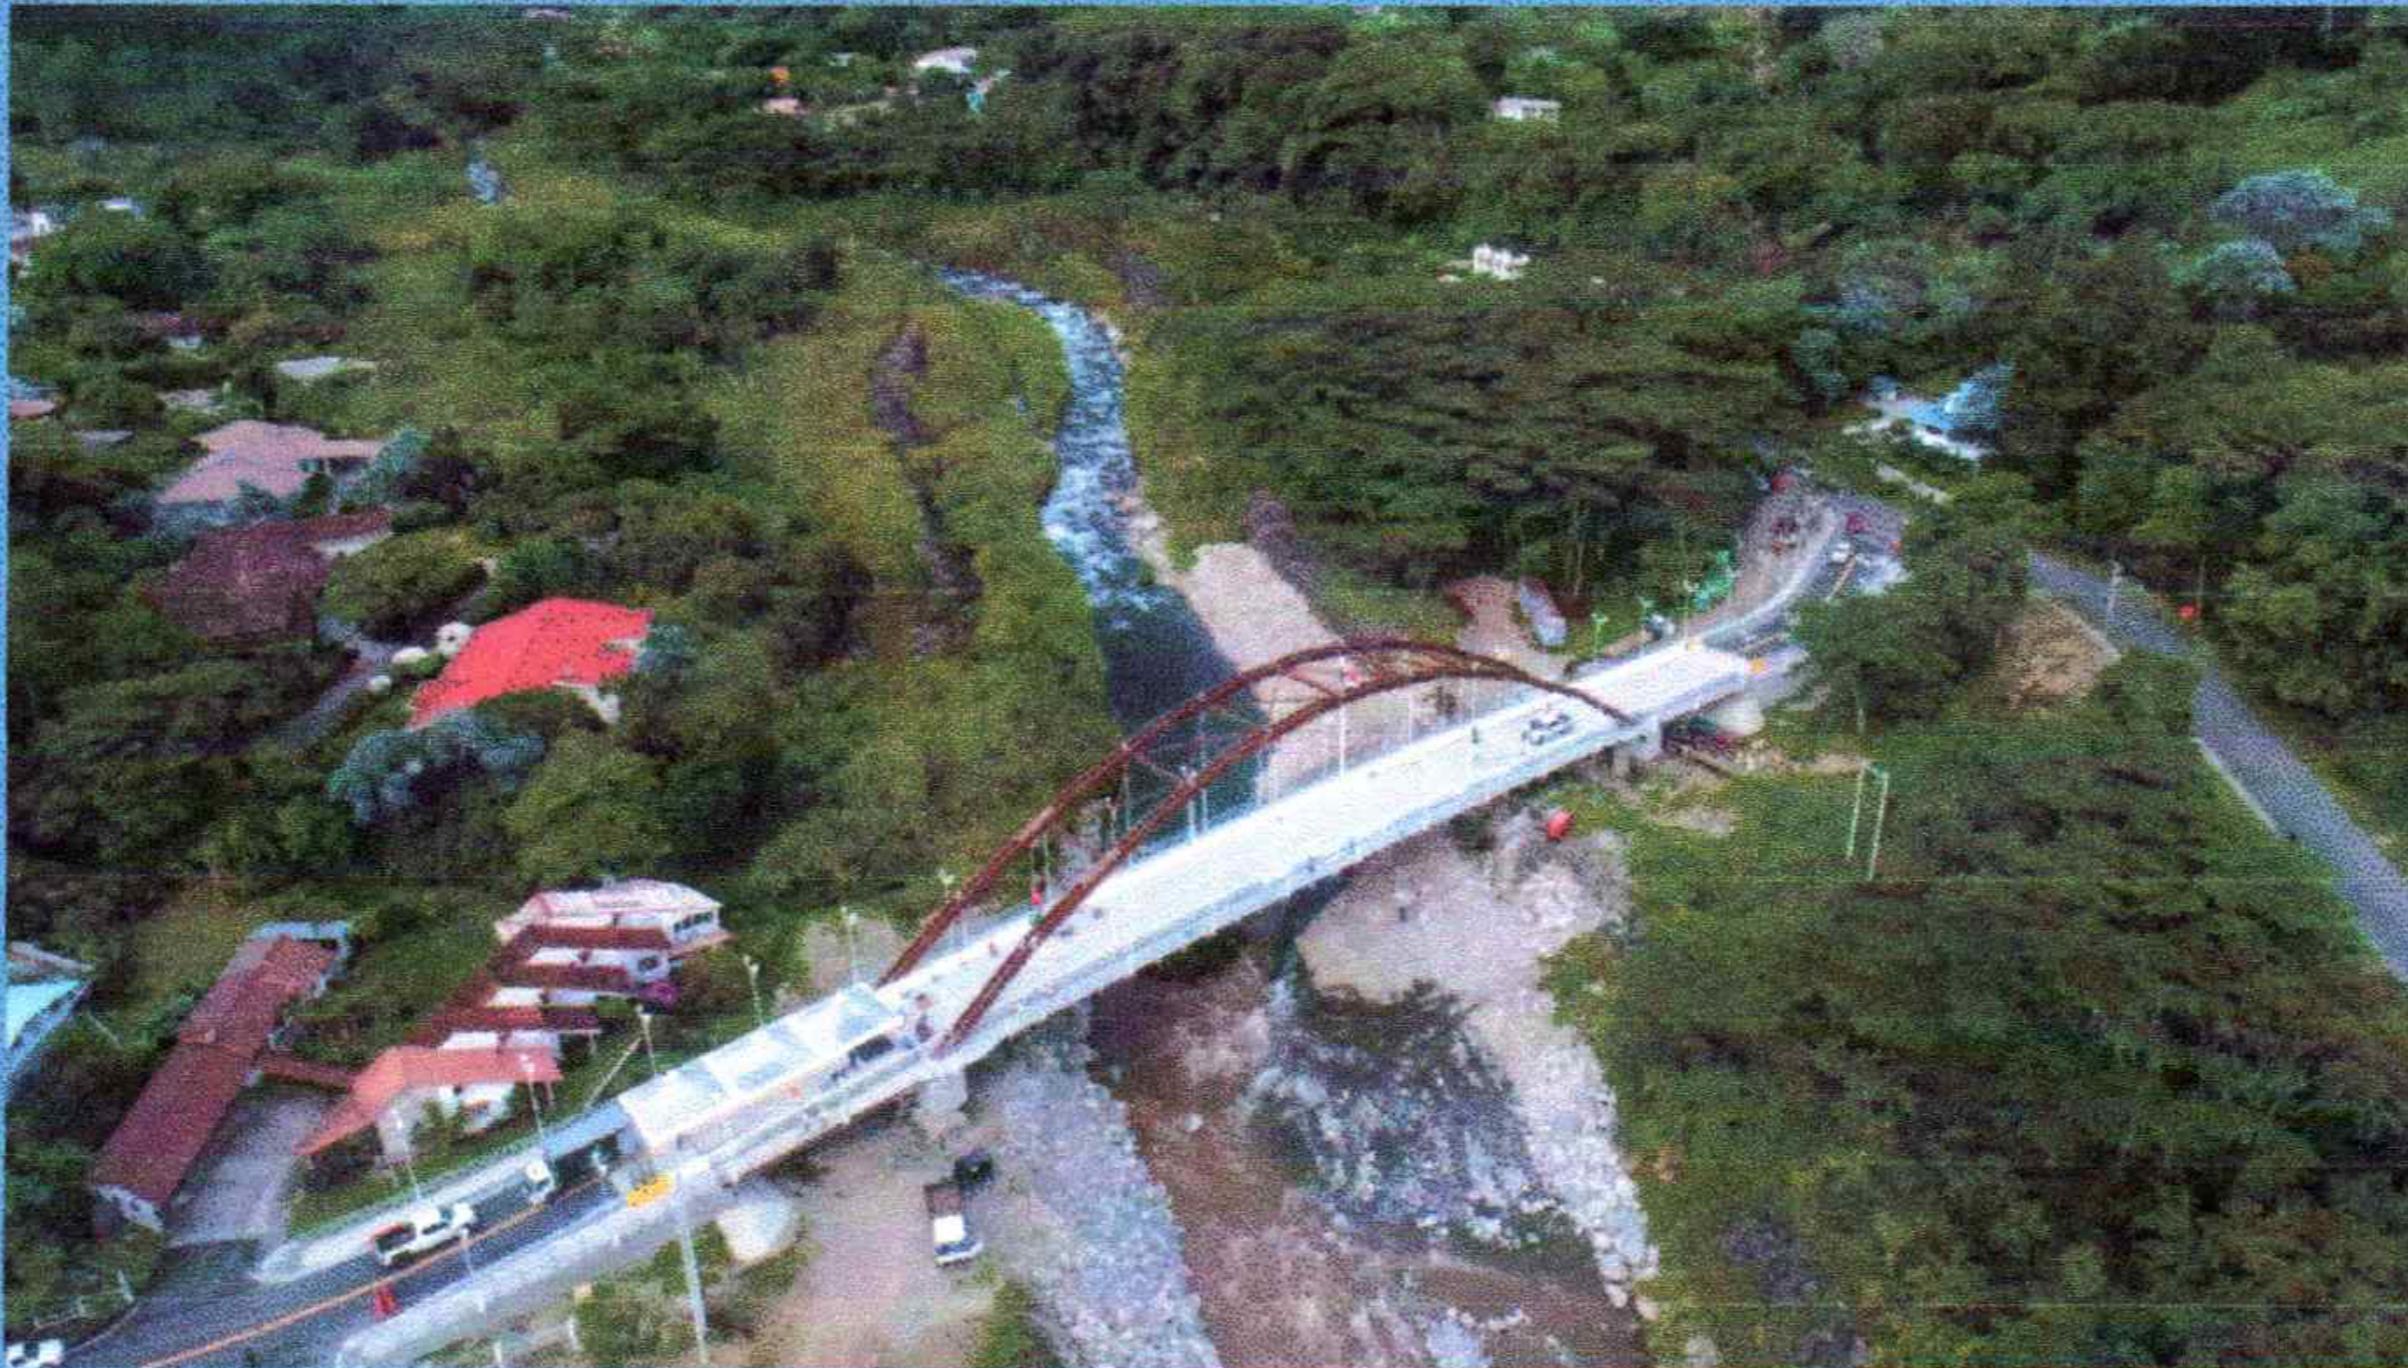
**SIMULACIÓN HIDRÁULICA: RÍO CALDERA COLINDANTE CON TERRENO  
PARA CONSTRUCCIÓN DE VIVIENDA – PROMOTOR: INVERSIONES  
VERINSA, S.A.**

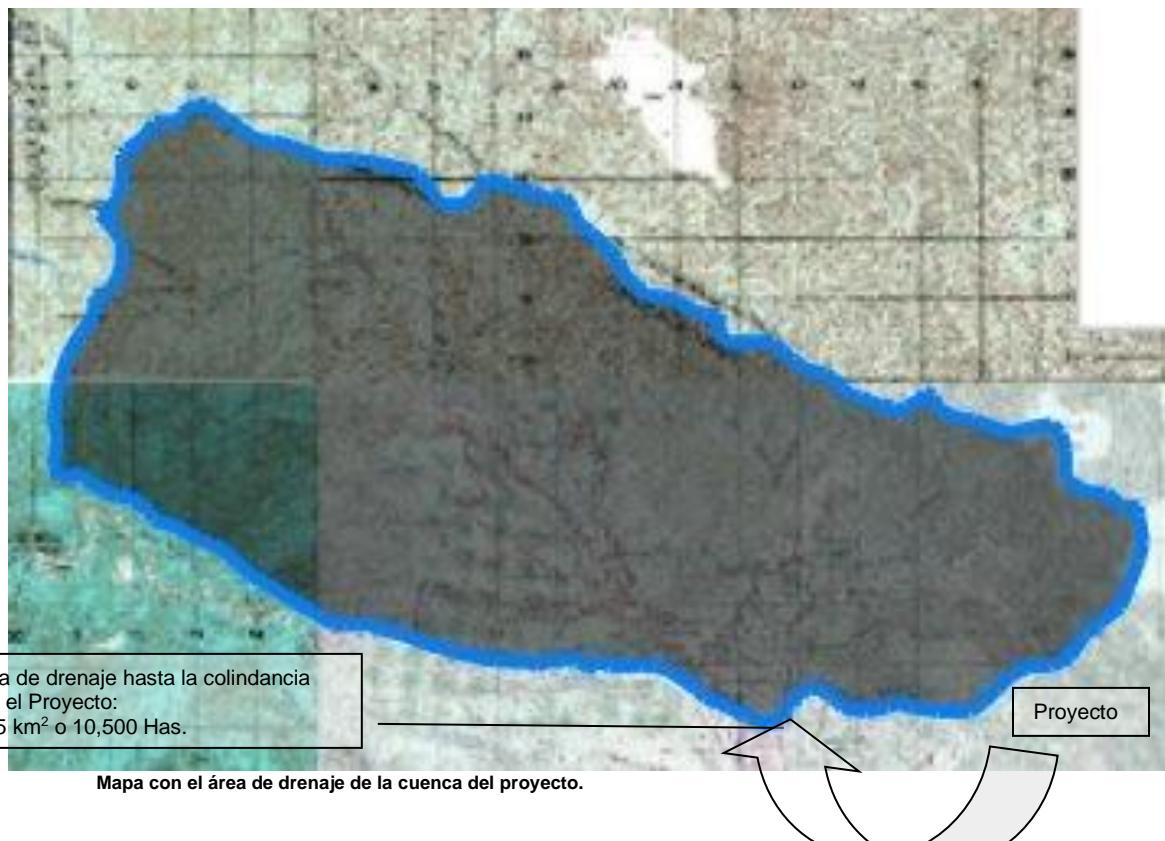
#### Mapa de área de drenaje de la Cuenca: Río Caldera Hasta la colindancia con el Proyecto

El área de drenaje del río Caldera hasta el sitio de colindancia con el Proyecto de Vivienda es de 105 Km<sup>2</sup> o 10500 Hectáreas

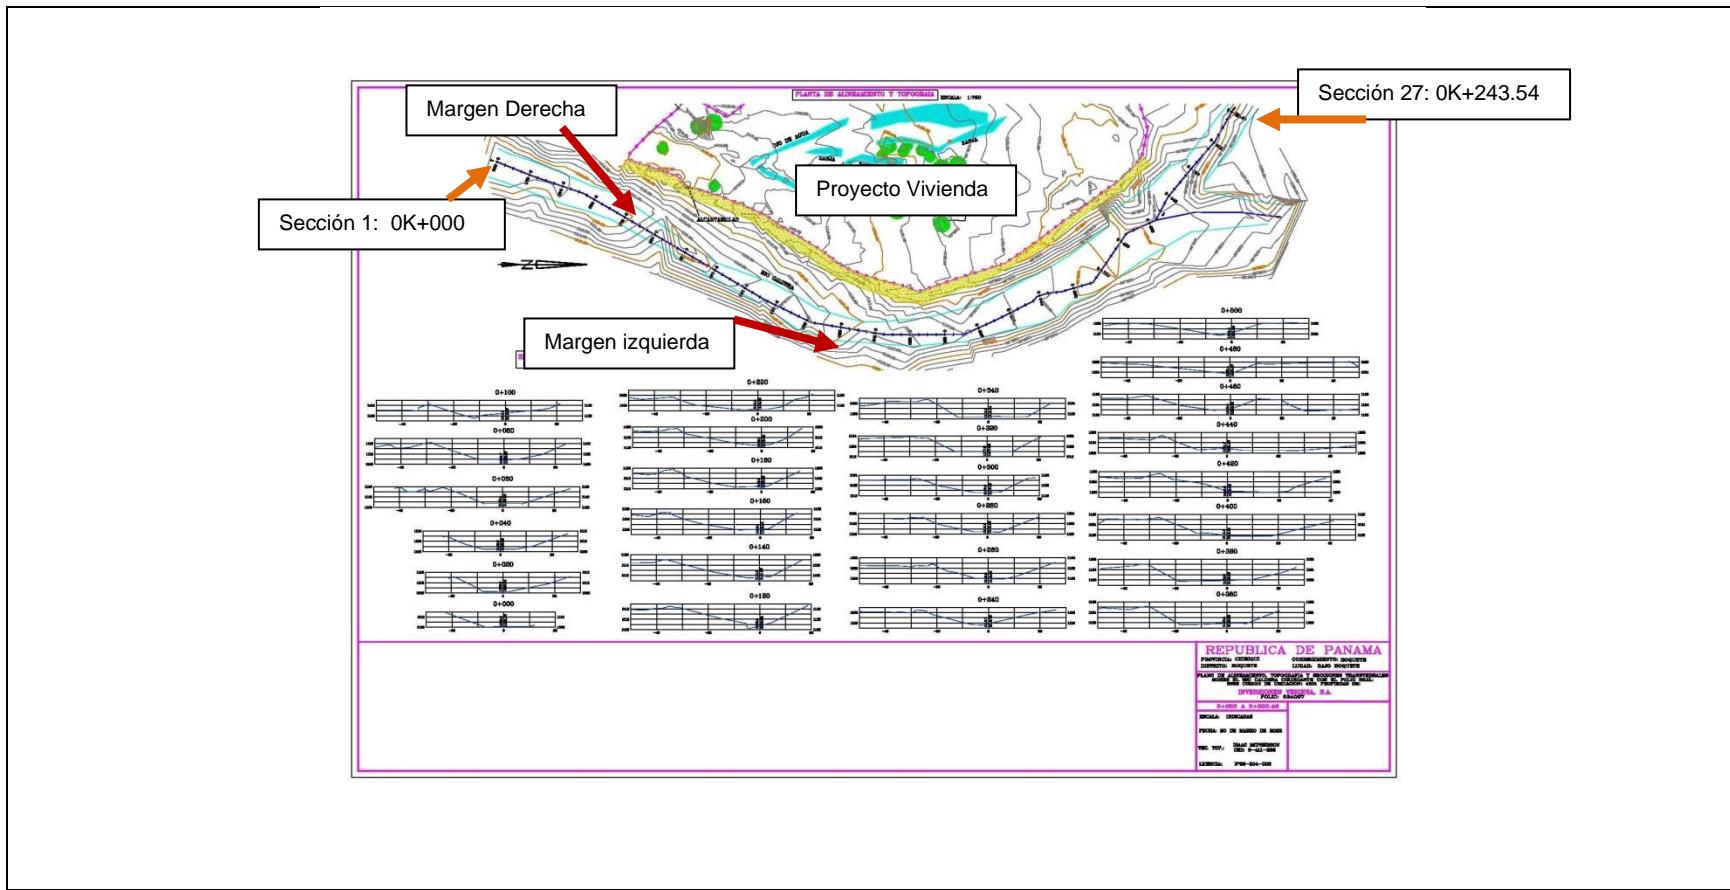
**Secciones Transversales del río Caldera  
colindante con el Proyecto Construcción de Vivienda  
(Visualización Gráfica)**

### Definición de Abreviaturas: (Interpretación)

N.T.S. = Nivel de Terracería Segura

NAME = Nivel de Aguas Máximas Extraordinaria

**Resumen de Resultados de las simulaciones de cada sección próxima a la  
colindancia del Proyecto: Construcción de Vivienda con el río Caldera**

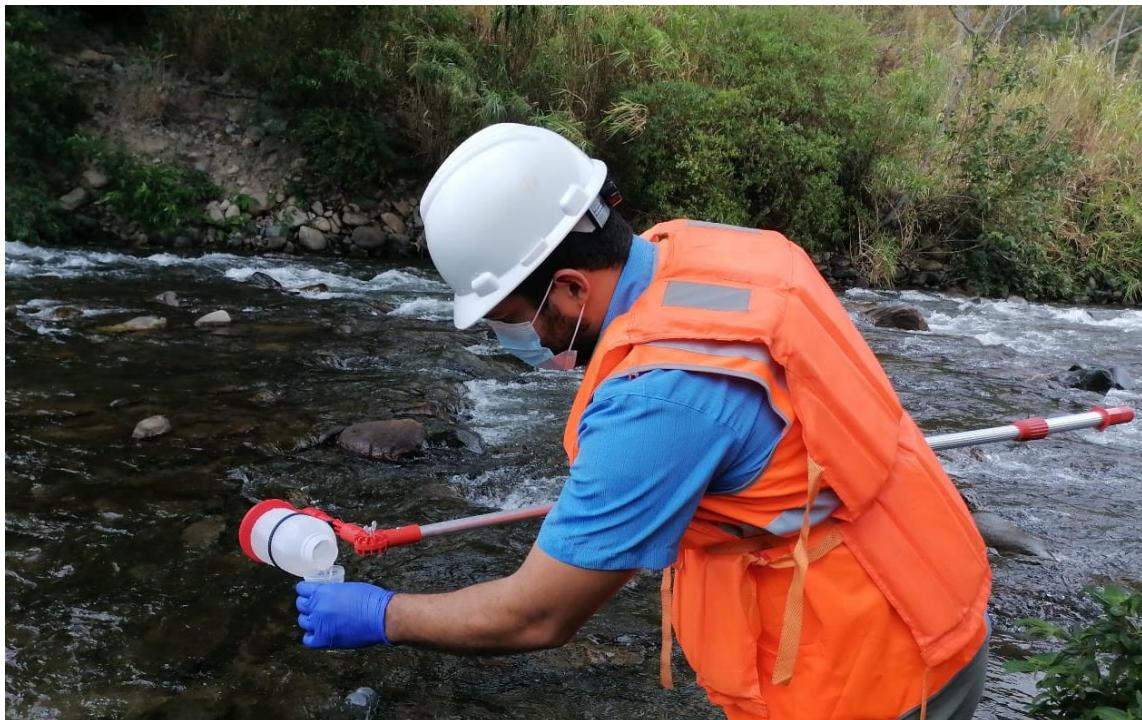
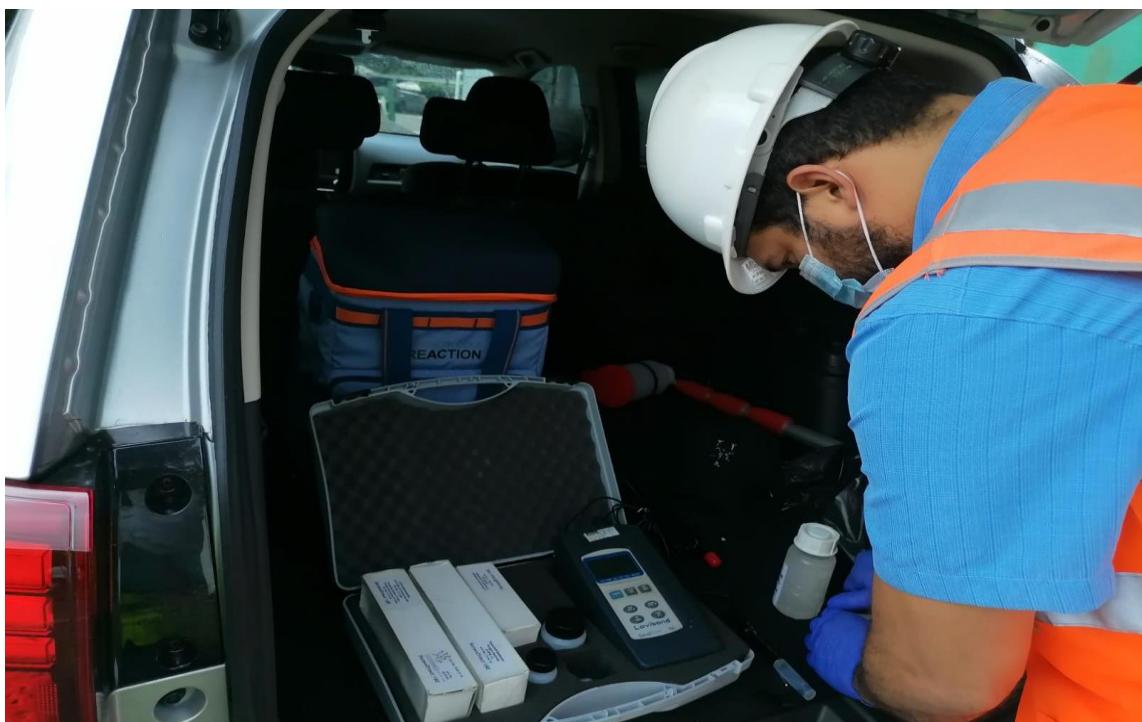
## FOTOGRAFÍAS DE LA INSPECCIÓN

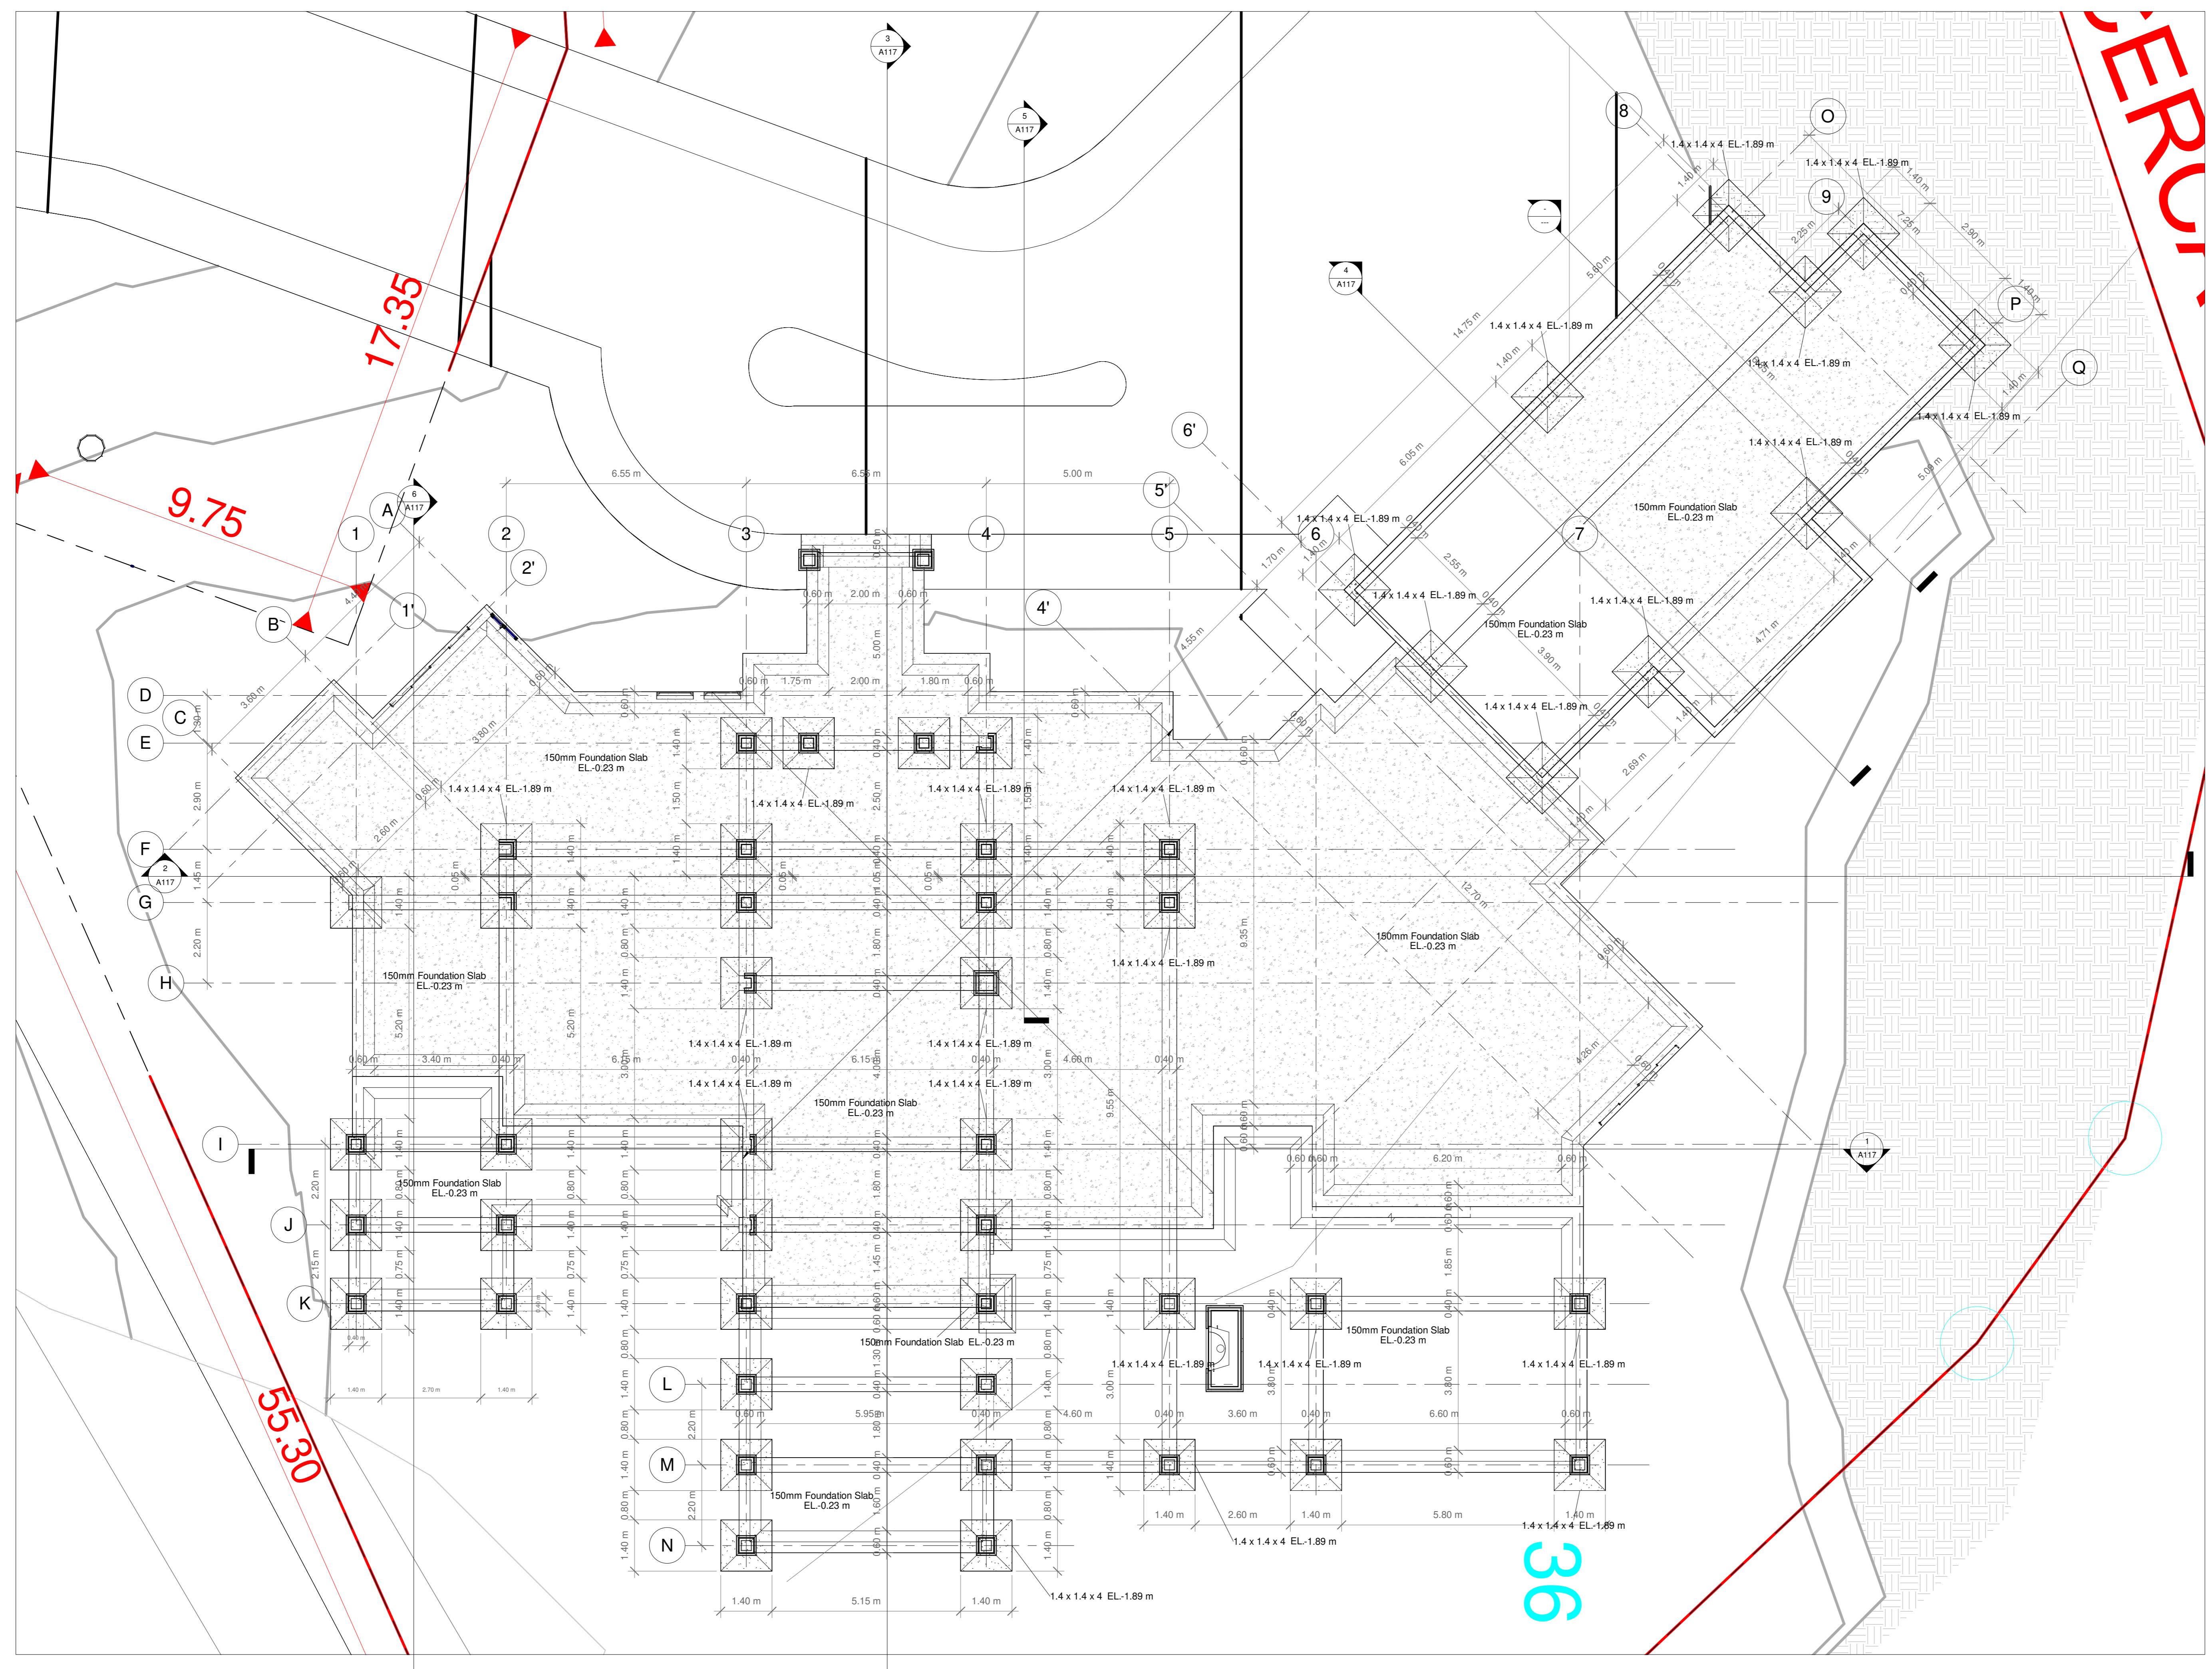
# C-1 CIMENTACION

1.4 x 1.4 x 4 E
