AMPLIACIÓN

ESTUDIO DE IMPACTO AMBIENTAL, CATEGORÍA I

PROYECTO  
URBANIZACION EL ZAFIRO

# INFORME CARACTERIZACIÓN DE LA FAUNA ACUÁTICA

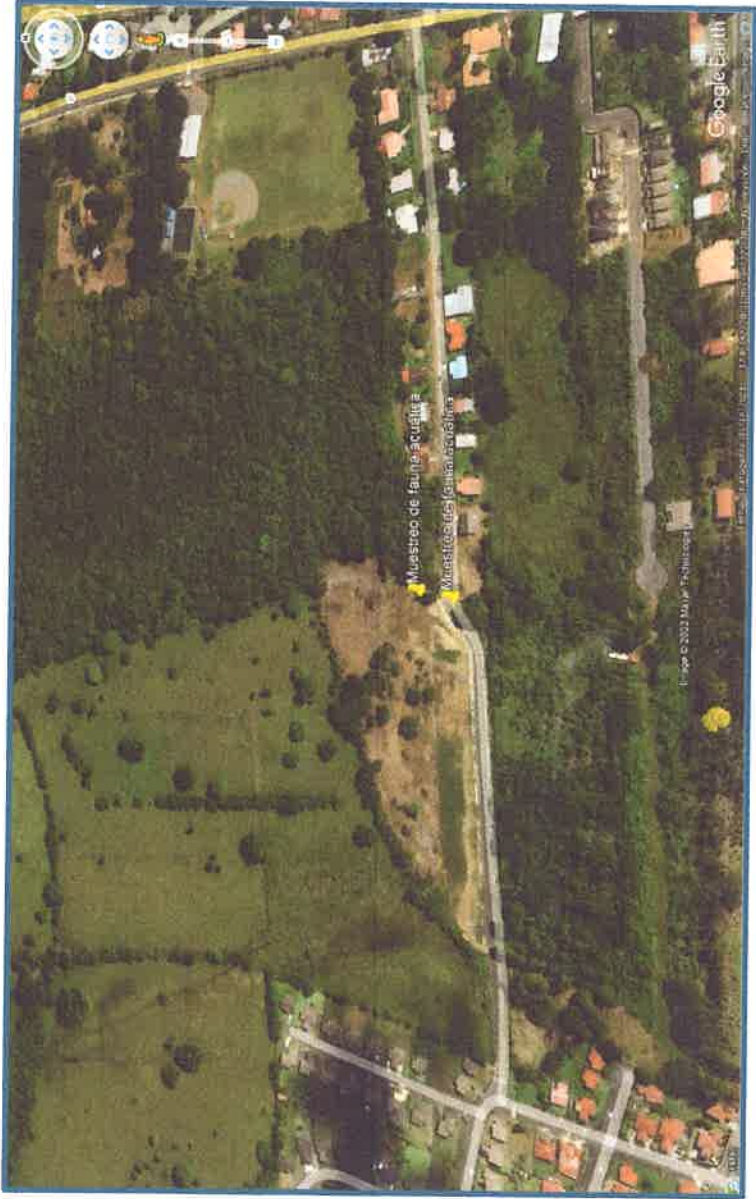
Figura 1 Vista satelital del punto de muestreo en el área del proyecto, siendo los iconos amarillos las áreas de muestreo de peces y macroinvertebrados acuáticos. Diciembre 2022.

Una quebrada sin nombre atraviesa la finca en su tercio posterior, que tiene aguas claras, cuyo cauce va de 2.5 a 3 m de ancho, con tramos de corrientes suave y algunas pozas, la profundidad es de 1 m, el fondo es pedregoso con hojarascas. La vegetación en las orillas del cauce la compone una franja de bosque de galería con casas aledañas al cauce (Fig. 1).

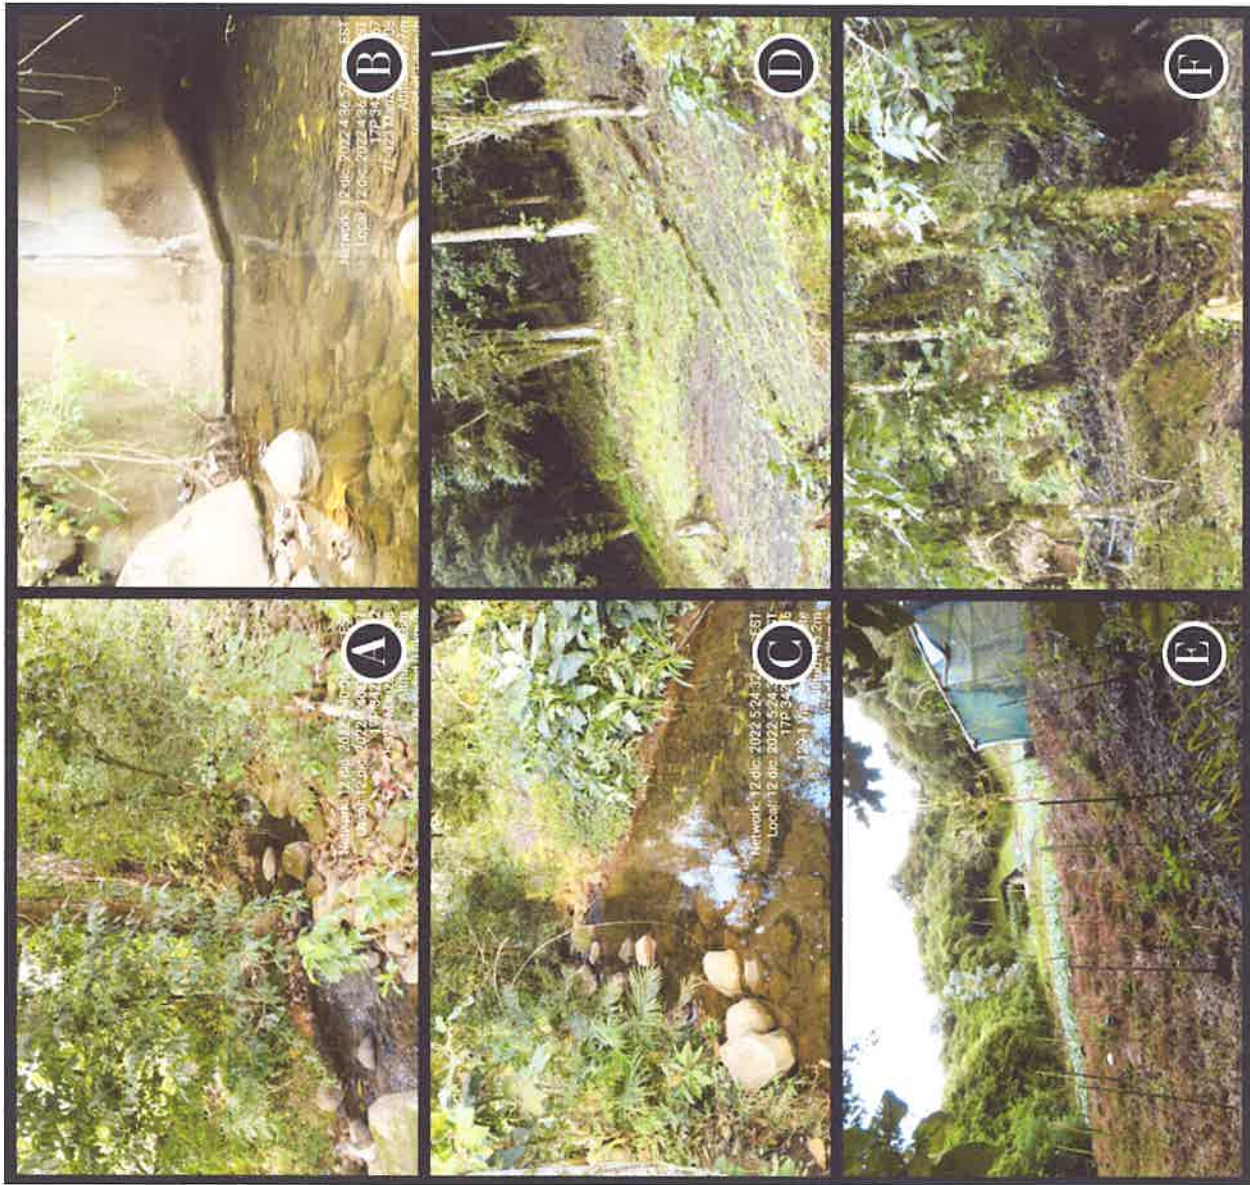
**Figura 2** Vistas panorámicas de los puntos donde se realizó el muestreo de fauna acuática y las áreas de bosque de galería que la rodean. Diciembre 2022.

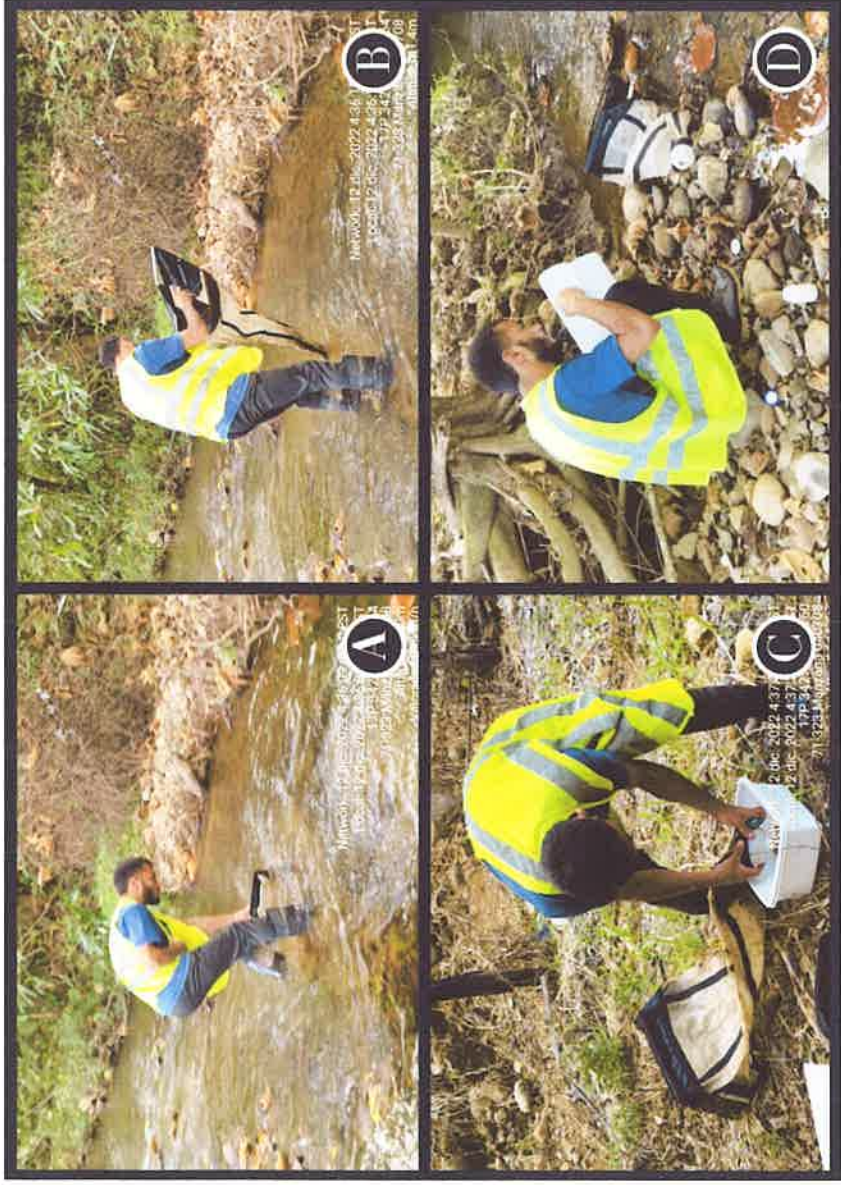
**Figura 3** Actividades de muestreo de zoobentos (macroinvertebrados acuáticos), en el punto de muestreo dentro del proyecto. Diciembre 2022. **A y B)** Muestreo de macroinvertebrados utilizando la red tipo D; **C y D)** Colecta manual de los macroinvertebrados acuáticos.

La recolecta de los macroinvertebrados se realizó empleando una red tipo D con ojo de malla de 500 micras. La red D se colocó en el fondo, y se procedió con la remoción del sustrato con los pies, lo que permitió que los organismos quedaran atrapados en la red, posteriormente se utilizó un cuadrante de 50 cm x 50 cm acompañado de una red Surber, el muestreo consistió en ubicar rocas en los rápidos, y coleccionar las rocas que quedaran dentro del cuadrante, cada roca fue revisada para coleccionar los organismos adheridos a ellas (**Fig. 3**).

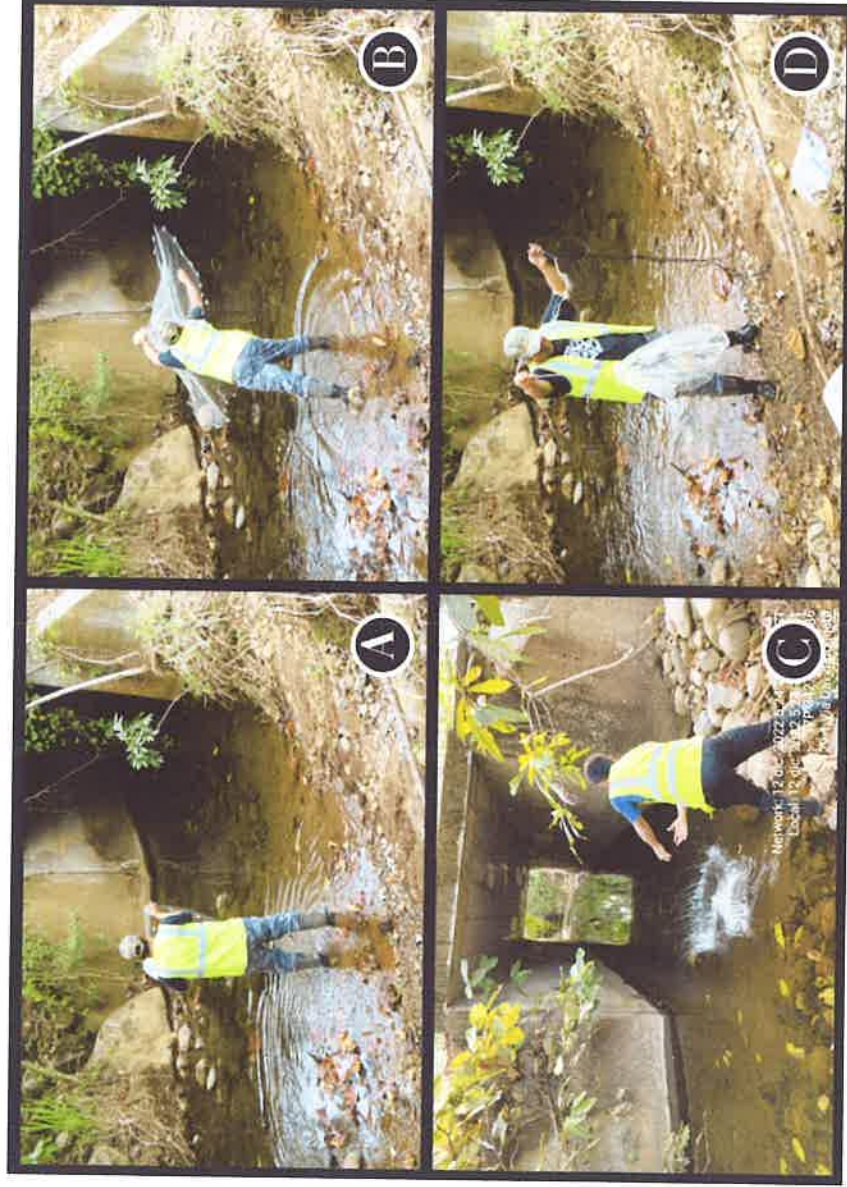
**Figura 4** Actividades de muestreo de peces en el área de captura dentro del proyecto. Diciembre 2022. A-C) Muestreo utilizando atarraya de vuelo.

Los peces capturados fueron colocados en bolsas plásticas tipo Ziploc a las cuales se les añadió agua del cauce (**Fig. 4**). Los peces fueron fotografiados e identificados en el campo y liberados en el mismo cauce; Para la identificación de los peces se utilizó la colección de peces del Museo de Peces de Agua Dulce e Invertebrados (MUPADI) de la UNACHI; la guía de peces de agua dulce de Costa Rica (Bussing
