NOTA ACLARATORIA No.2
Estudio de Impacto Ambiental – Categoría I
LOTIFICACION FRAMAR

Sirva la presente para saludarle y a la vez dar respuesta a la nota DRHE-SEIA-0397-2023 de 10 de marzo de 2023, por la cual se nos solicita la primera información aclaratoria al Estudio de Impacto Ambiental (EsIA) – Categoría I –, del proyecto "LOTIFICACION FRAMAR". Las aclaraciones o respuestas a las preguntas, son las siguientes:

SISTEMA NACIONAL DE PROTECCIÓN CIVIL
DEPARTAMENTO DE PREVENCIÓN Y MITIGACIÓN DE DESASTRES
SINAPROC-DPH-018/ 14-04-2023

"Lotificación Framar"
Corregimiento de Monagrillo, distrito de Chitré, provincia de Herrera

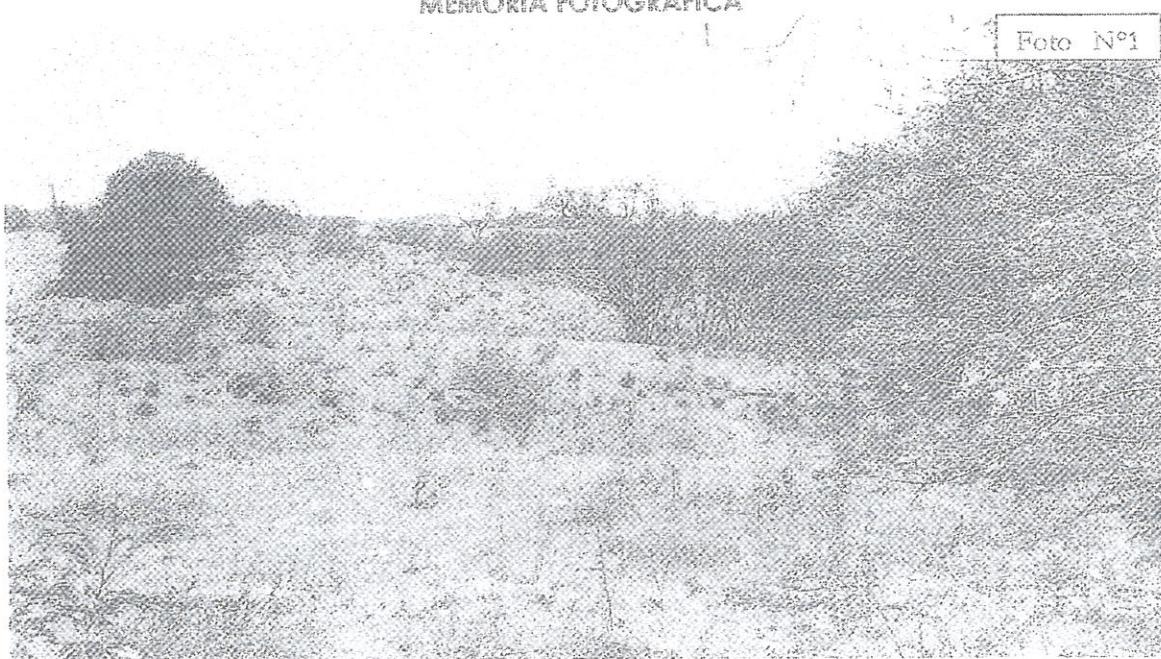
Foto N°1

2. El terreno tiene una forma rectangular. La topografía del terreno es ondulada, con una depresión en la parte central. Esta depresión se extiende por los terrenos colindantes por lo que se puede generar un paso de escorrentía pluvial.

FOTO N°1: Se observa la depresión en el centro del terreno.

3. Se debe vigilar el comportamiento del agua entre estos terrenos a la hora de realizar modificaciones en la terracería.
4. En la calle Benjamín Quintero se observó una línea de cunetas pavimentadas. Para descargar la escorrentía pluvial del terreno en este sistema existente se deberá elevar la terracería en la parte central del terreno ya que por la topografía actual el agua no podrá llegar a las cunetas por gravedad.

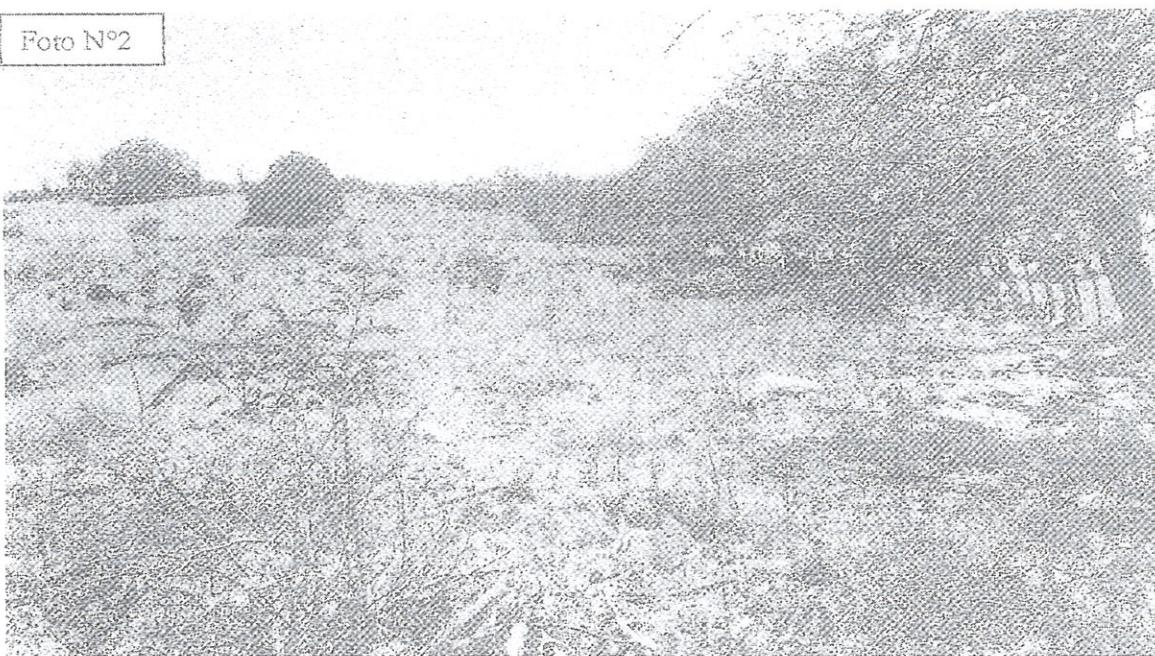
Foto N°2

5. Por la topografía del terreno no debe haber problemas de deslizamiento ya que no se observaron grandes pendientes y el suelo se ve estable.
6. Siempre que el sistema de recolección de aguas pluviales cuente con la capacidad para conducir la escorrentía que llega hasta el terreno y que se genera dentro de este, y que se mantenga limpio, no se deben presentar situaciones de inundación.

FOTO N°2: Se observa la topografía del terreno.

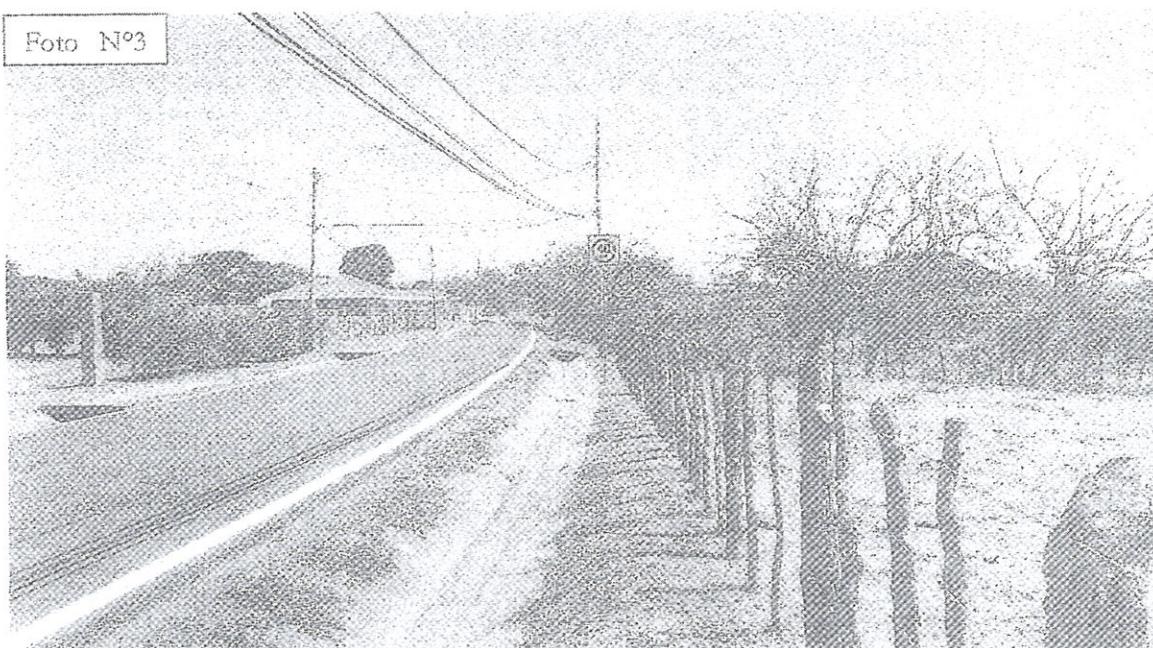
Foto N°3

FOTO N°3: Vista general de la calle Benjamín Quintero a la altura de la entrada al terreno.

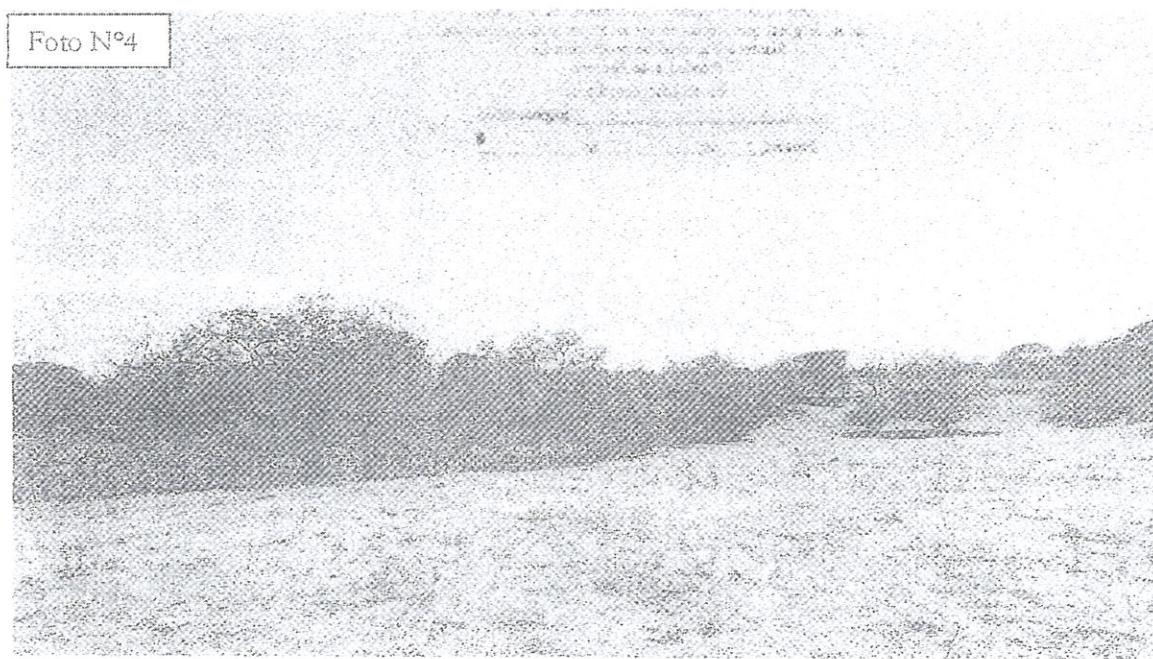
Foto N°4

FOTO N°4: Se observa la parte lateral del terreno en su colindancia con otro terreno. Se observa la depresión hacia el centro del terreno.
