MEMORANDO-DRPO-SEIA-120-2023

**SECCIÓN DE EVALUACIÓN DE ESTUDIO DE IMPACTO AMBIENTAL**  
**INFORME TÉCNICO DE INSPECCIÓN DE CAMPO DE EsIA, CATEGORÍA III**  
**DRPO-SEIA-IIo-160-2023**

<b>NOMBRE DEL EsIA:</b>	NIVELACIÓN DE TERRENO Y CONSTRUCCIÓN DE INFRAESTRUCTURA PARA PROYECTO FUTURO
<b>NOMBRE DEL PROMOTOR:</b>	DESARROLLO TURÍSTICO SAN CARLOS, S.A.
<b>REPRESENTANTE LEGAL:</b>	GABRIEL DÍEZ MONTILLA
<b>ACTIVIDAD ECONÓMICA PROYECTADA:</b>	CONSTRUCCIÓN
<b>CONSULTORES Y N° DE REGISTRO:</b>	GRUPO MORPHO, S.A. IRC-005-2015
	CORREGIMIENTO DE SAN CARLOS CABECERA, DISTRITO DE SAN CARLOS, PROVINCIA DE PANAMÁ OESTE.
<b>PARTICIPANTES:</b>	<p><b>Por MiAMBIENTE:</b></p> <ul style="list-style-type: none"><li>Yohana Castillo / SEIA</li><li>Miguel Ríos / SSH</li><li>Francisco Vera / SEFOR (Agencia de Chame-San Carlos)</li><li>Isaac Espinoza / SAPB</li><li>Cándida Jackson / SCOMAR</li></ul> <p><b>Por el Proyecto:</b></p> <ul style="list-style-type: none"><li>Alicia Villalobos / Grupo Morpho</li><li>Manrique Chavarría / Grupo Morpho</li><li>Ada Carolina Díaz / Coordinadora Ambiental de la promotora</li></ul> <p><b>UAS:</b></p> <ul style="list-style-type: none"><li>Rocío Ramírez / ARAP</li><li>Jackel

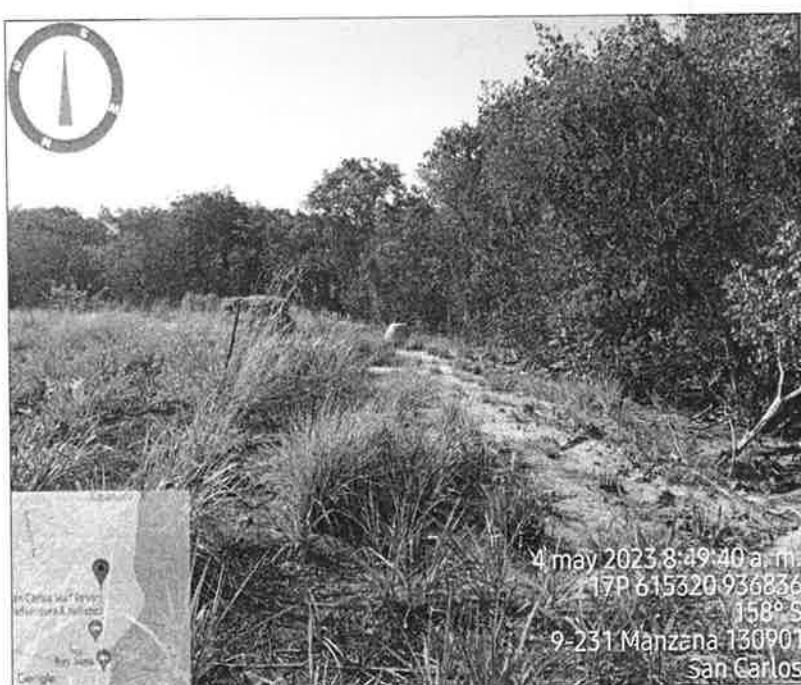
- **Topografía.** Es plana a regular, con suelo arenoso, en su parte sur es fangoso, debido a la existencia de manglares.

**Imagen 1.** Área plana, suelo arenoso y manglares colindantes con el polígono.

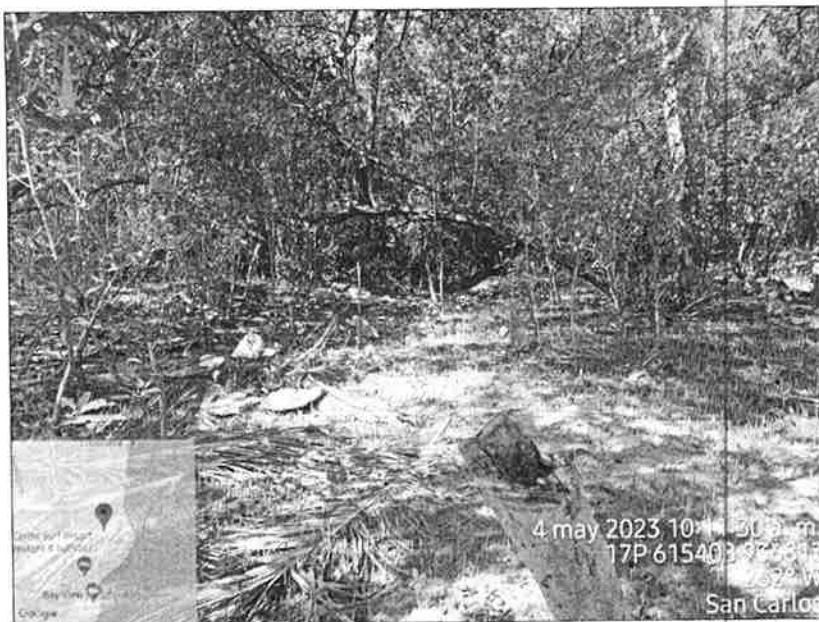
- **Hidrología.** Dentro del área de influencia del proyecto no existe fuente hídrica. Sin embargo hacia el Sur del polígono es colindante con la quebrada El Pueblo.

**Imagen 2.** Quebrada El Pueblo colindante con el polígono del proyecto y su bosque de galería.

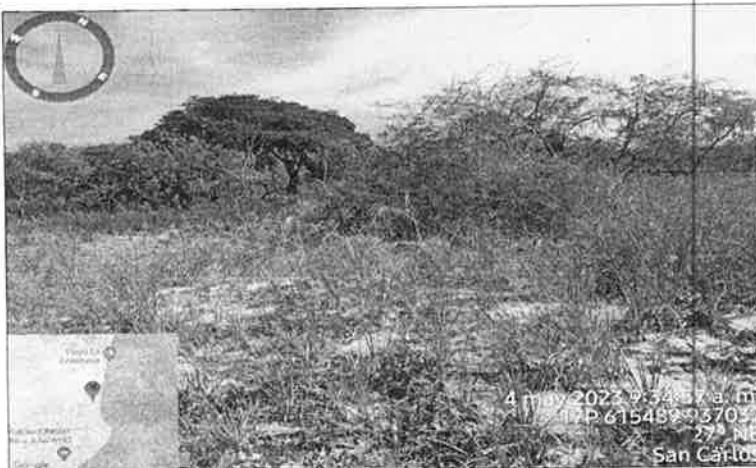
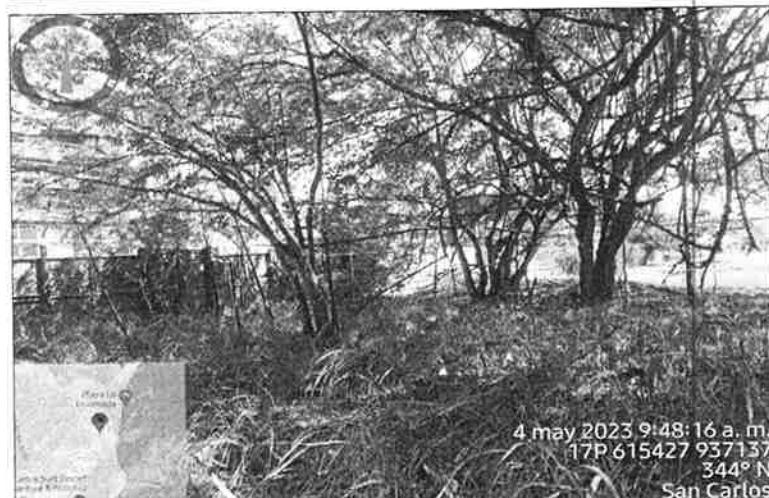
- **Vegetación.** Está compuesta mayormente por tipo gramínea, bosque secundario joven (rastrojo), árboles dispersos, el bosque de galerías de la quebrada El Pueblo y bosque de manglares, colindante con el polígono del proyecto. Se observó regeneración natural de mangle.

**Imagen 3 y 4.** Vegetación tipo gramínea, bosque secundario joven (rastrojo) árboles dispersos.

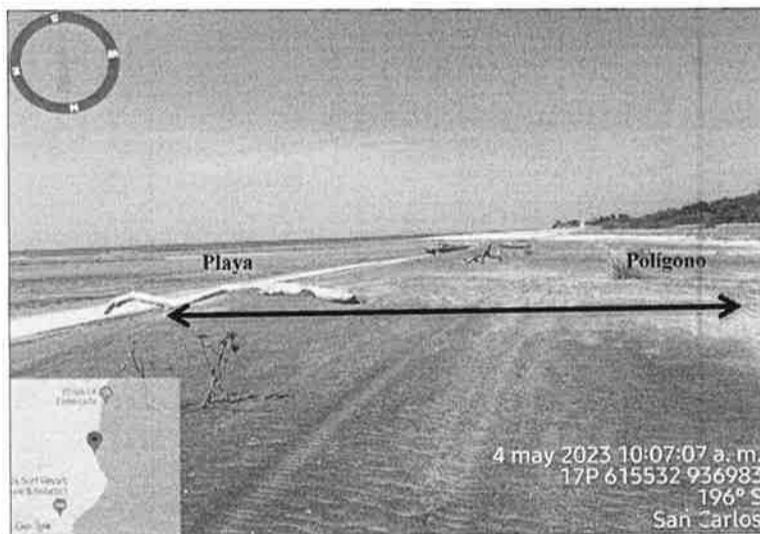
- El proyecto se ubica en la servidumbre costera o ribera de la playa al este del polígono, se observó la existencia de una pequeña laguna, donde existe una regeneración natural de mangle blanco (*Laguncularia racemosa*). Además de observarse en el bosque de manglar especies como mangle negro (*Avicennia bicolor*) y mangle rojo (*Rhizophora mangle*).

**Imagen 6.** Ribera de playa colindante al este del polígono.

1. El promotor debe señalar en campo los puntos donde será el relleno, cercanos a la servidumbre costera o ribera de la playa, porque de acuerdo a las coordenadas del proyecto, y lo explicado en campo por el equipo consultor, la laguna será rellenada con material en una parte de la misma.

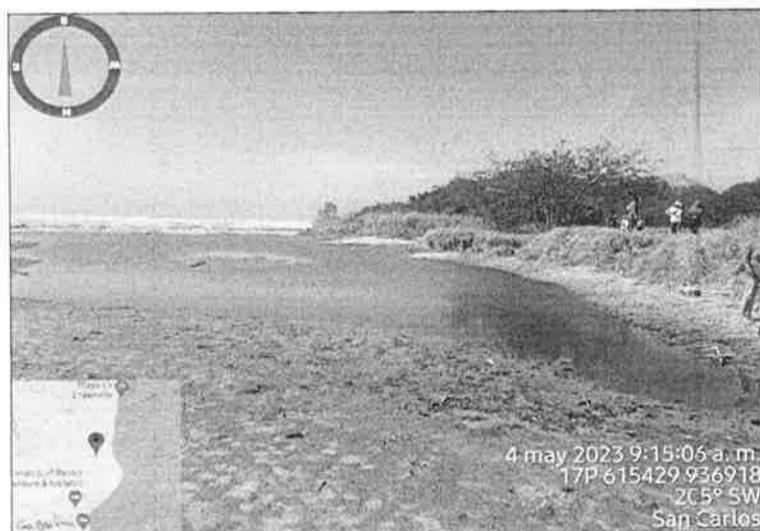
**Imagen 7.** Pequeña laguna dentro del polígono y colindante con la rivera de la playa. Se observa regeneración natural de mangle.

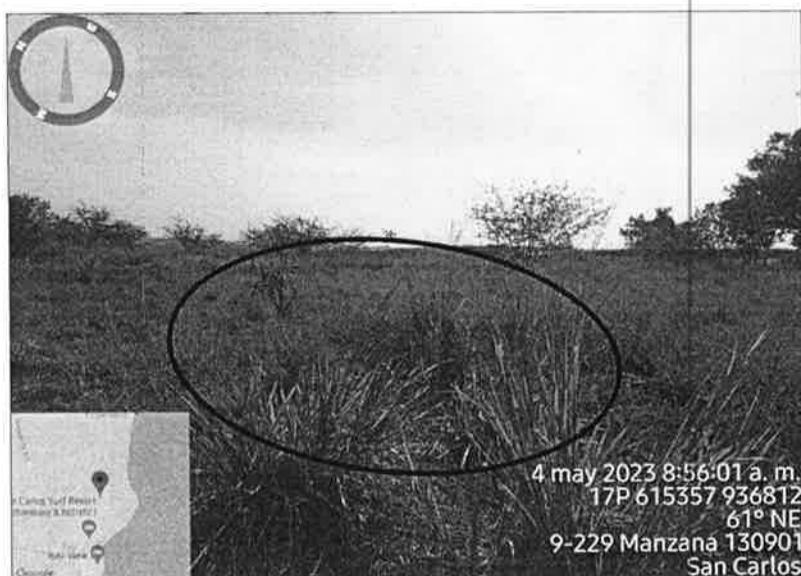
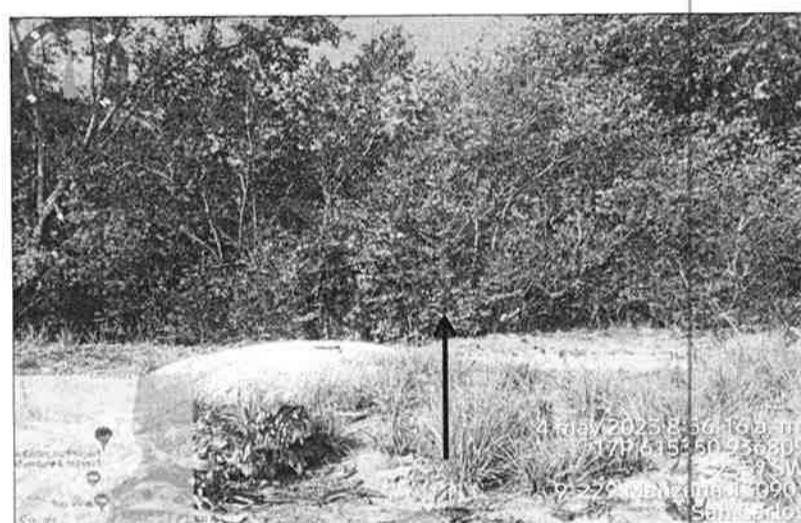
- El equipo consultor indicó donde será la construcción de la planta de tratamiento de aguas residuales y una ubicación aproximada del punto de descarga, el mismo deberá de atravesar el bosque de manglar para descargar al cuerpo hídrico denominado quebrada El Pueblo.

**Imagen 8 y 9.** Ubicación aproximada de la PTAR y su punto de descarga hacia la quebrada El Pueblo.

2. El promotor debe indicar como serán los trabajos de la línea de conducción para transportar las aguas residuales desde la PTAR hasta el punto de descarga e indicar su longitud, ya que para llevar las tuberías a este punto de descarga, que es la quebrada El Pueblo, la promotora debe intervenir o atravesar el bosque de manglar, que son colindante con la quebrada y a la vez con el polígono donde se desarrollará el proyecto.

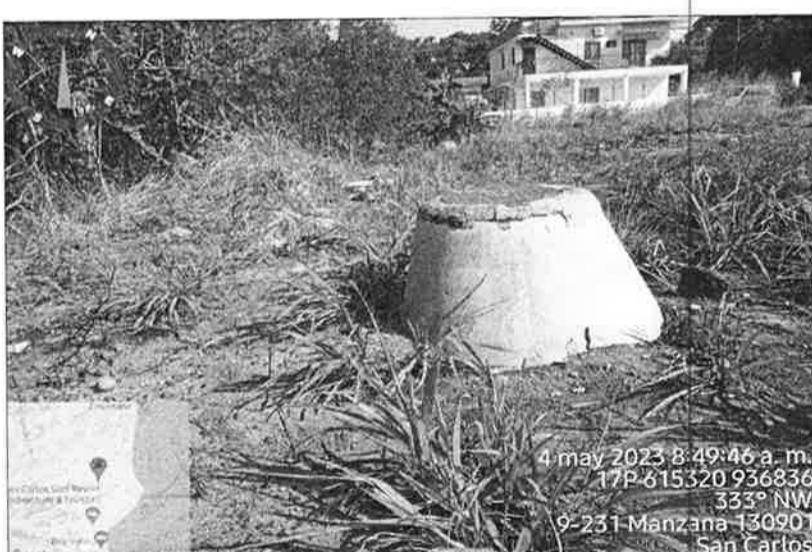
- Se observó en campo, estructuras (manjoles), alcantarillados o registros sanitarios para la conducción de las aguas residuales, ubicados linealmente junto al bosque de manglar.

**Imagen 10.** Vistas de un Manjol.

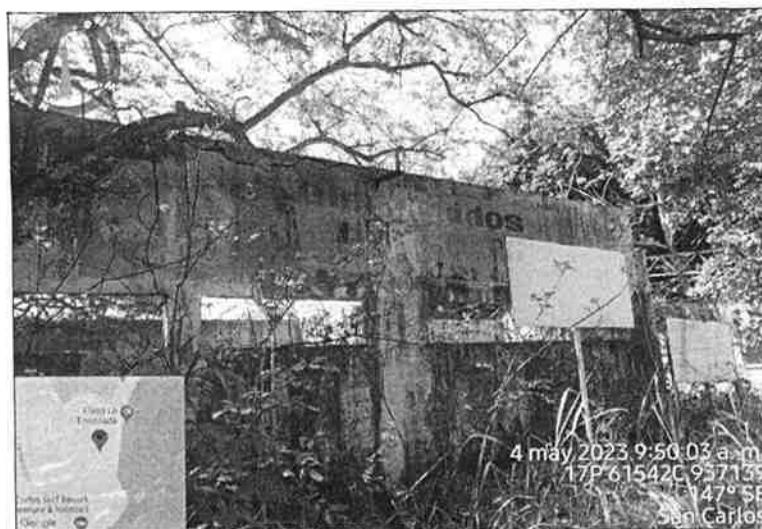
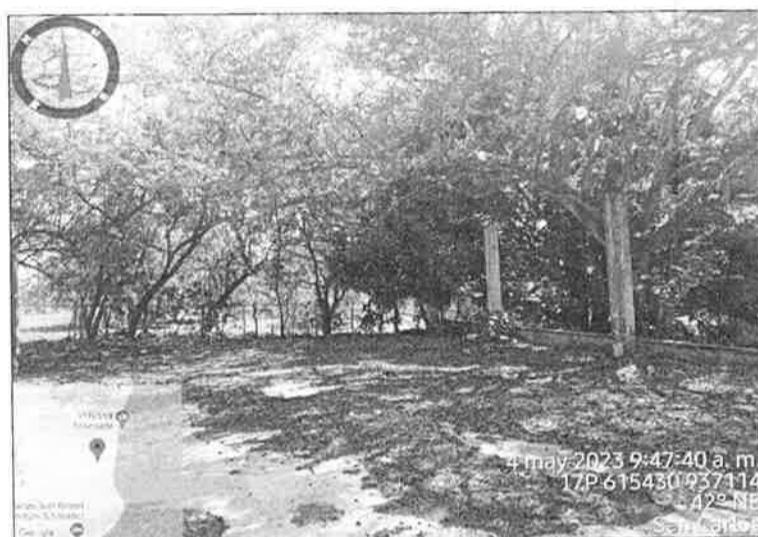
**Imagen 11.** Antigua infraestructuras del “Club de Leones de San Carlos”, que según el EsIA Cat. II, serán demolidas. Se observó letreros ya deteriorados de proyectos que fueron aprobados. *Fuente: Inspección realizada el día 04 de mayo de 2023.*

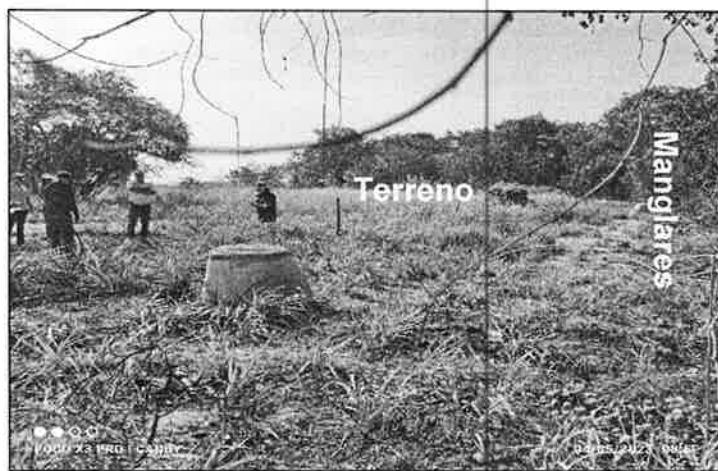
Durante la inspección se pudo observar que el terreno a nivelar colinda con la playa y una pequeña parte del terreno colinda con manglares: mangle blanco (*Laguncularia racemosa*), mangle rojo (*Rhizophora mangle*), mangle botón (*Conocarpus erectus*) y mangle negro (*Avicennia bicolor*), dichos manglares cuentan con buen estado físico y fitosanitario.

*Imagen N°1. Muestra zona de manglares que colinda con el terreno a nivelar*

Los puntos del terreno a nivelar colindante a los manglares, están cercanos a los mismos. Si bien es cierto el EslA menciona medidas de mitigación para la erosión y sedimentación; pero la maniobra de la maquinaria pueden causar daños a las barreras, las cuales terminarían depositando sedimentos en el manglar. El promotor debe replantear la zona de amortiguamiento correspondiente a su colindancia con zona de manglar.

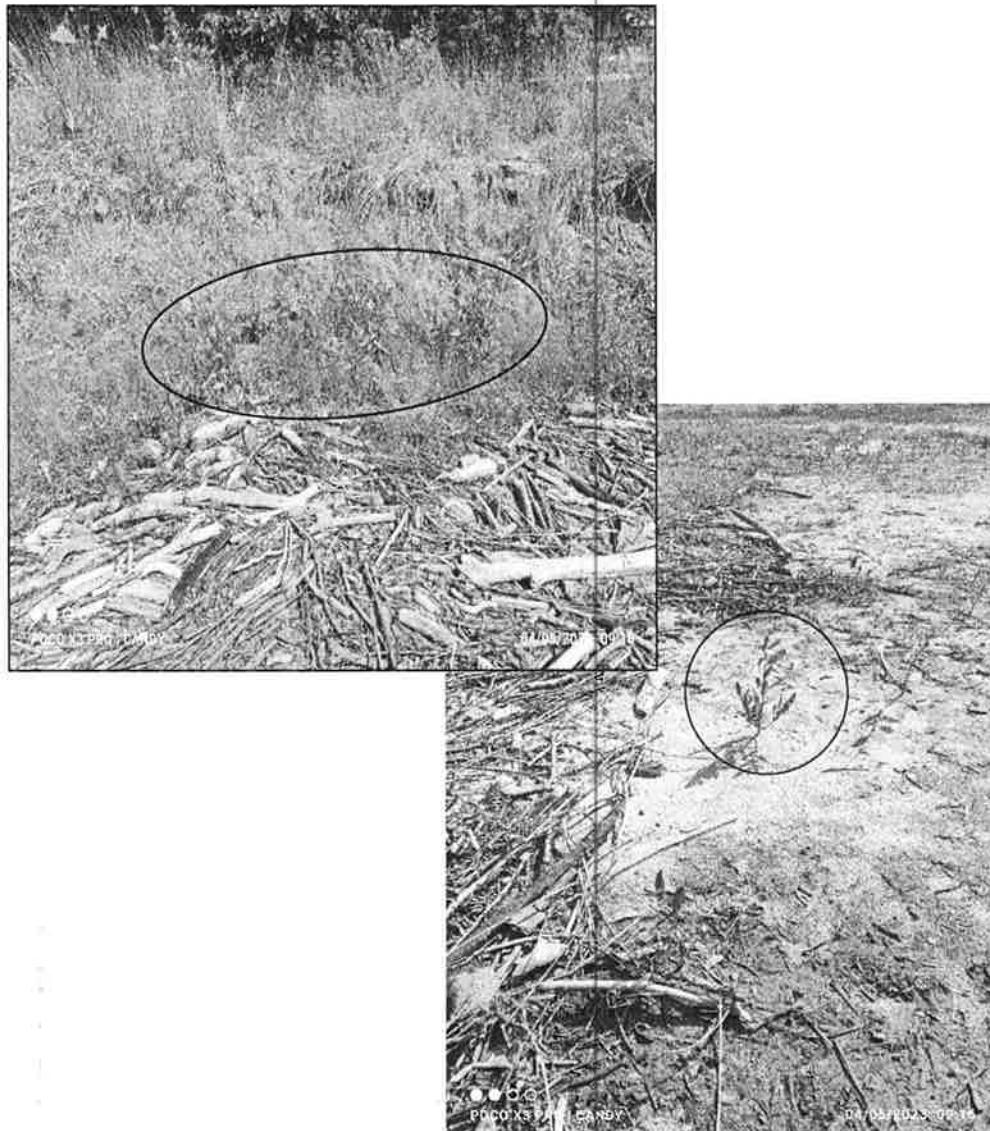
Dentro de la zona de ribera de playa colindante con el proyecto, visualizamos una regeneración natural de mangle blanco (*Laguncularia racemosa*), con altura mínima de un (1) metro.

*Imagen N°2 y N°3. Regeneración natural de mangle blanco en ribera de playa*

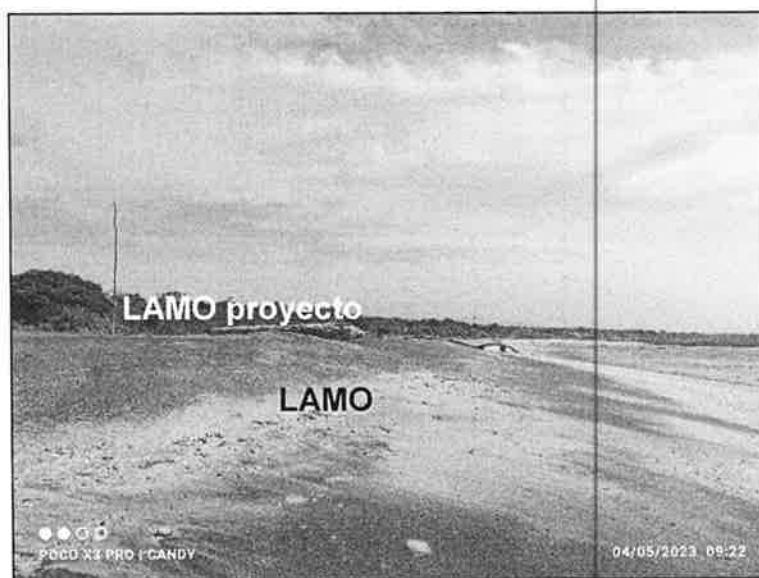
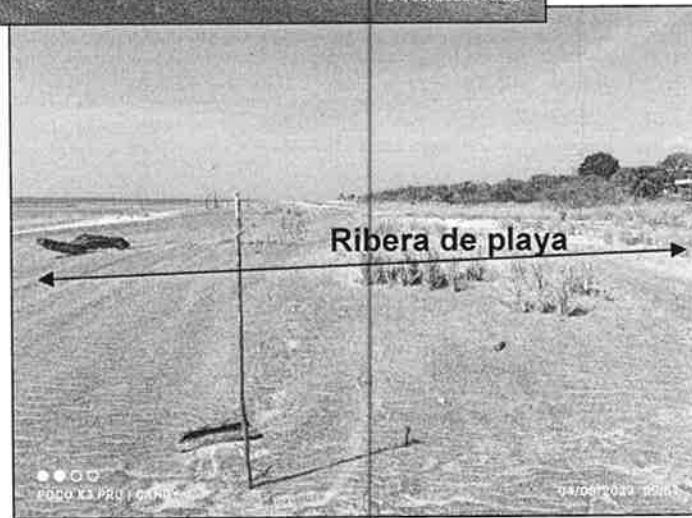
En cuanto a la ribera de playa o servidumbre costera, notamos una serie de puntos marcados por la empresa promotora, que corresponden a la servidumbre y que los mismos cumplen con la distancia que se describe en la Ley 80 de 31 de diciembre de 2009, que reconoce derechos posesorios y regula la titulación en las zonas costeras y el territorio insular con el fin de garantizar su aprovechamiento óptimo y dicta otras disposiciones.

Imagen N°4 y N°5. Ribera de playa o servidumbre costera

Aclarar en campo los puntos de relleno, cercanos a la servidumbre costera o ribera de playa; ya que de acuerdo con las coordenadas del proyecto, una parte de la laguna será rellenada, y dicha laguna con lo explicado por la empresa promotora y lo visto en campo está dentro de la servidumbre costera. De igual manera la laguna presenta regeneración natural de mangle blanco (*Laguncularia racemosa*), vegetación que no se puede ignorar o simplemente cubrir con arena u otro tipo de material.

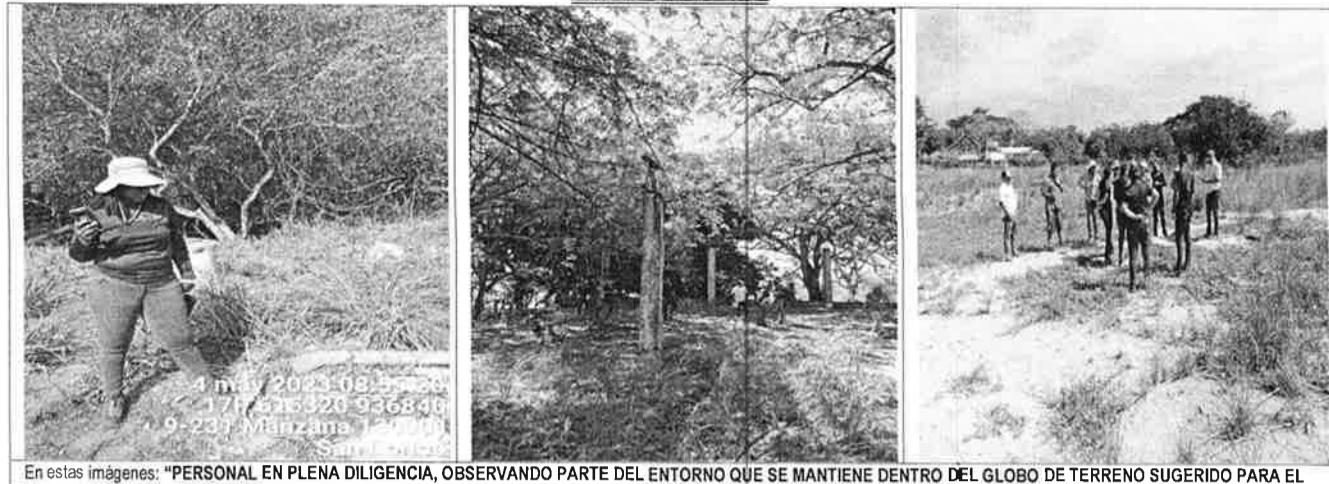
En estas imágenes: "PERSONAL EN PLENA DILIGENCIA, OBSERVANDO PARTE DEL ENTORNO QUE SE MANTIENE DENTRO DEL GLOBO DE TERRENO SUGERIDO PARA EL PRESENTE PROYECTO". Foto tomada por Isaac Espinosa M., jueves, 4 de mayo de 2023.

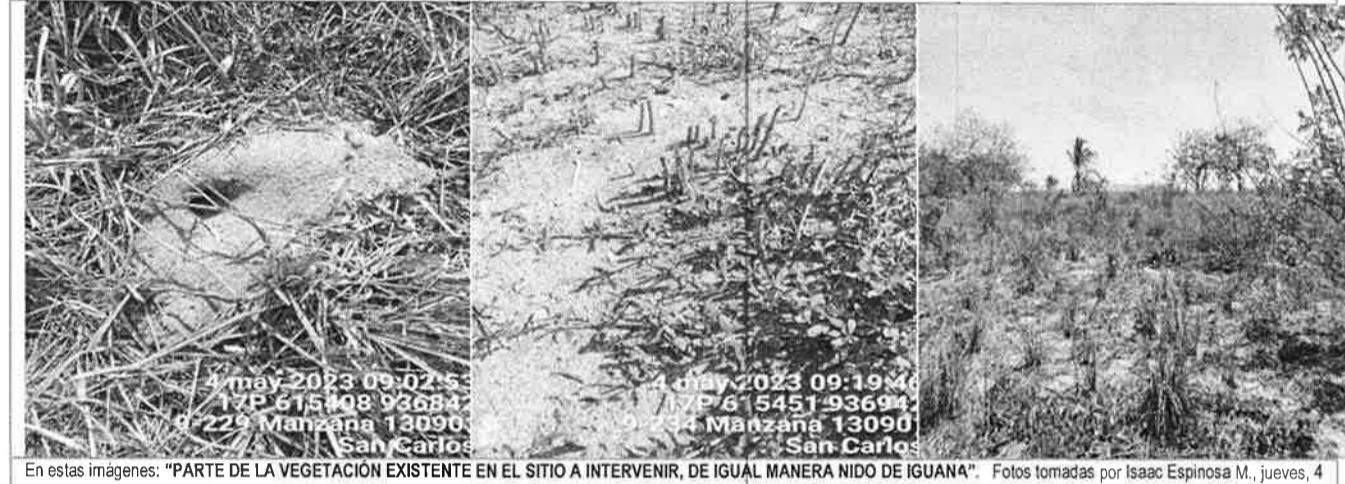
En estas imágenes: "PARTE DE LA VEGETACIÓN EXISTENTE EN EL SITIO A INTERVENIR, DE IGUAL MANERA NIDO DE IGUANA". Fotos tomadas por Isaac Espinosa M., jueves, 4 de mayo de 2023.

1. Cumplir con la presentación de un **Plan de Rescate y Reubicación de Fauna Silvestre** para ser aplicado al inicio y en el desarrollo hasta finiquitar dicho proyecto.

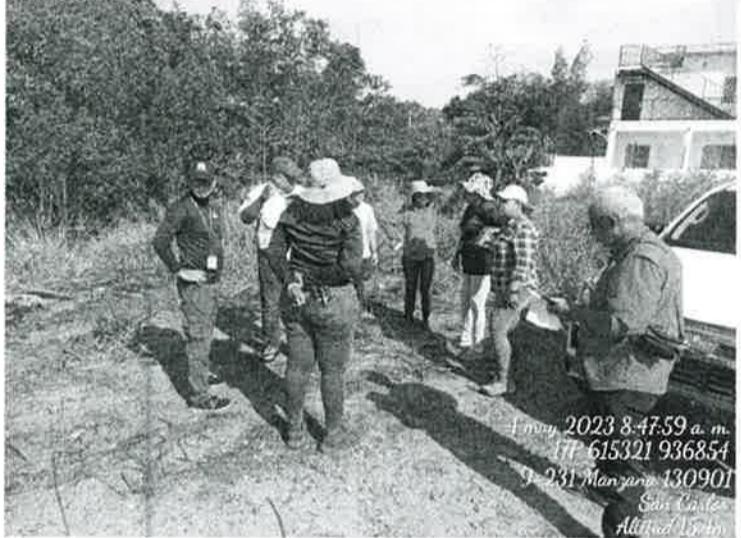
4 may 2023 8:47:59 a.m. 17P 615321 936854 9-231 Manzana 130901 San Carlos Altitud 134 m

INFORMACIÓN DE LA INSPECCIÓN		
<b>PROYECTO:</b>	NIVELACIÓN DE TERRENO Y CONSTRUCCIÓN DE INFRAESTRUCTURA PARA PROYECTO FUTURO.	
<b>Hallazgo N° 1 De OBSERVACIÓN</b>	<b>Fecha:</b>	04 de mayo de 2023.
<b>Descripción del Hallazgo:</b>  Luego de un recorrido por el área del proyecto NIVELACIÓN DE TERRENO Y CONSTRUCCIÓN DE INFRAESTRUCTURA PARA PROYECTO FUTURO, cuyo promotor es la sociedad DESARROLLO TURÍSTICO SAN CARLOS, S.A.		<b>Evidencia fotográfica:</b>
Observamos que en el área del alineamiento donde se pretende desarrollar el proyecto existen árboles de diferentes especies que se verán afectados, sin embargo no estas descritas en el estudio presentado, la vegetación su mayoría era tipo gramínea, rastrojo, árboles dispersos, el bosque de galerías de la quebrada El Pueblo y remanente de bosque de manglar.  Cabe mencionar que el inventario forestal, presentado no menciona todas las especies que se verán afectadas por el desarrollo del mismo.

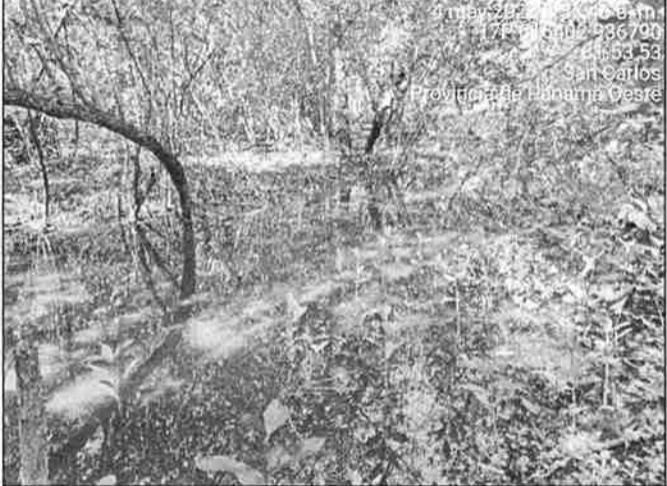
Imagen No. 1.
#	Fuente Hídrica	Coordenadas UTM						
1	Quebrada El Pueblo	615317 E 936830 N						
Al momento de la inspección, la fuente hídrica, mantenía flujo constante de agua, coloración oscura y su bosque de galería está conformado por especies de mangle.

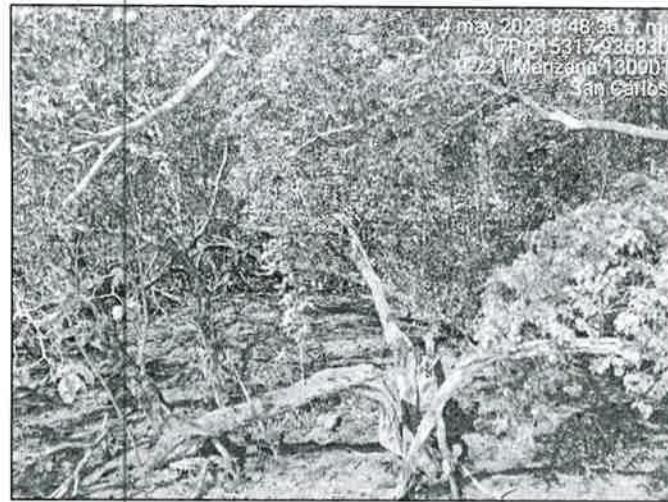
**Imagen No. 3.** Bosque de galería de la Quebrada El Pueblo, conformado por especies de mangle. **Fuente:** inspección realizada el día 04 de mayo de 2023.
