INFORME TÉCNICO N° SF-010-10-2022

| ASUNTO | Atender la solicitud para la evaluación forestal referente al desarrollo del Proyecto Fotovoltaico UP4 de aproximadamente 9.75 MW en el Distrito de David, Chiriquí. |

SECCION DE SEGURIDAD HIDRICA  
INFORME TÉCNICO SSH-CH-058-2022

**PROYECTO FOTOVOLTAICO UP4 DE APROXIMADAMENTE 9.75 MW EN EL  
DISTRITO DE DAVID, CHIRIQUÍ**

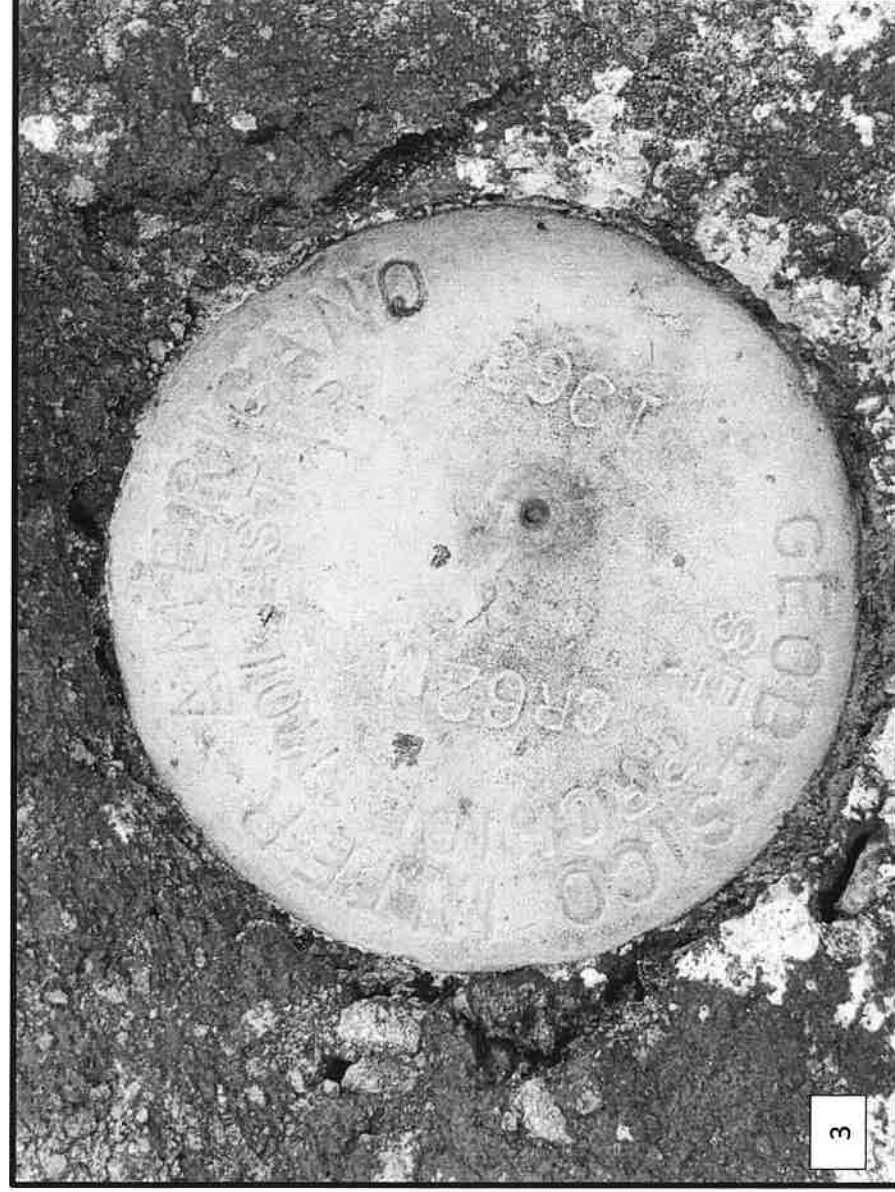
**Figura 3.** Vista de punto marcado por **GEODESICO INTER-AMERICANO**, dentro del área destinada para el desarrollo del **PROYECTO FOTOVOLTAICO UP4 DE APROXIMADAMENTE 9.75 MW EN EL DISTRITO DE DAVID, CHIRIQUÍ,** Corregimiento de Chiriquí, Distrito de David Provincia de Chiriquí, octubre 2022. **Fuente:** Arojas. (área de potrero, suelo cubierto de gramíneas)

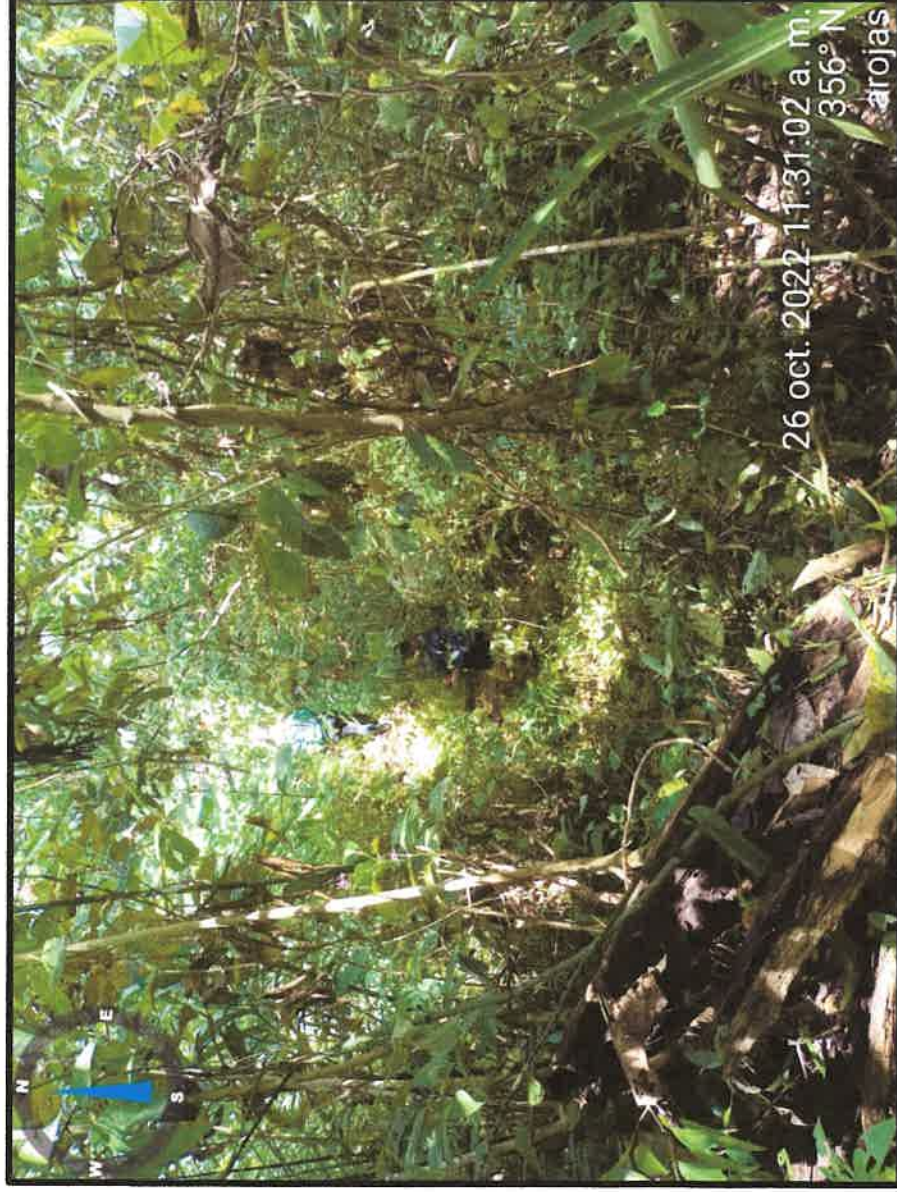
**Figura 6.** Vista de sitio destinado para el desarrollo del PROYECTO FOTOVOLTAICO UP4 DE APROXIMADAMENTE 9.75 MW EN EL DISTRITO DE DAVID, CHIRIQUÍ, Corregimiento de Chiriquí, Distrito de David Provincia de Chiriquí, octubre 2022. Fuente: Arojas. (área de bosque secundario, suelo cubierto por sotobosque denso y topografía irregular)

Tomando en cuenta lo descrito en el párrafo anterior, donde se indica lo siguiente: **(No está considerado realizar movimiento de tierra)** y lo observado en campo específicamente la parte Este y Sureste del proyecto, donde se evidencia que la topografía del sitio es irregular.

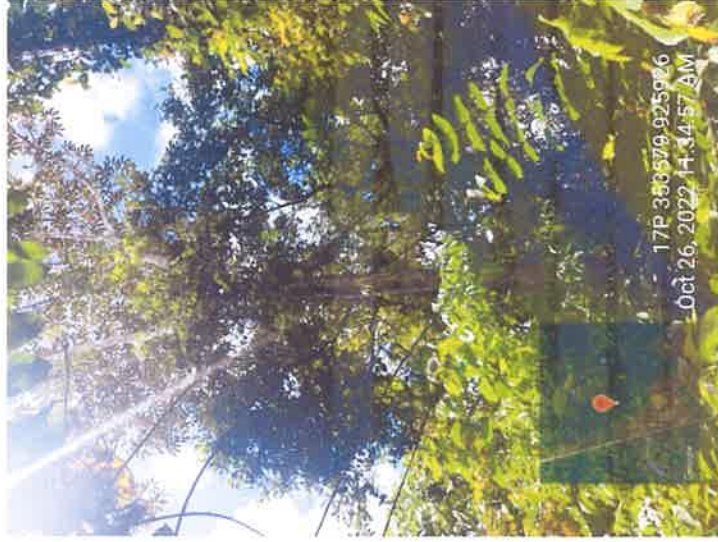
**Fotografía 7.** Vista de la conformación de la vegetación.

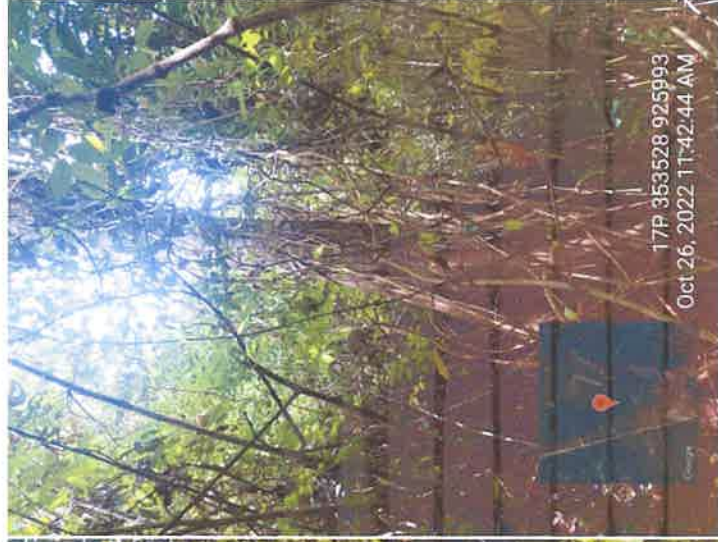
- Se observaron dos drenajes naturales pluviales los cuales no mantenían agua: uno en el límite del área del proyecto en las coordenadas UTM WGS84 17 P: 353528 m E, 925993 m N y otro que circula dentro del área del proyecto en las coordenadas UTM WGS84 17 P: 353611 m E, 925878 m N.

**Fotografía 8.** Área de drenaje natural pluvial, en colindancia con el polígono del proyecto. El mismo no mantenía agua durante la inspección.

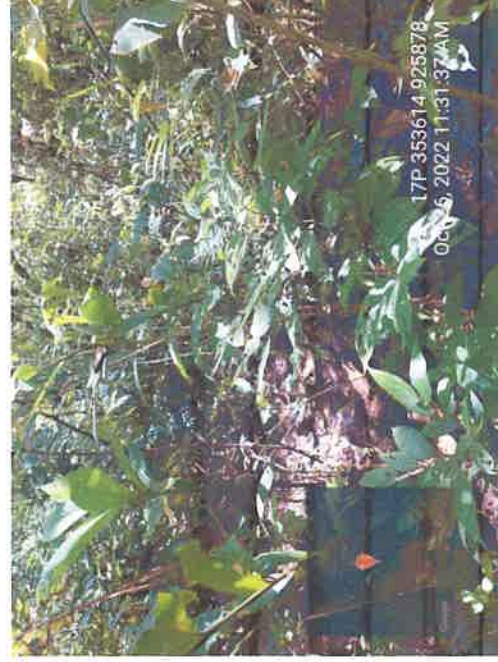
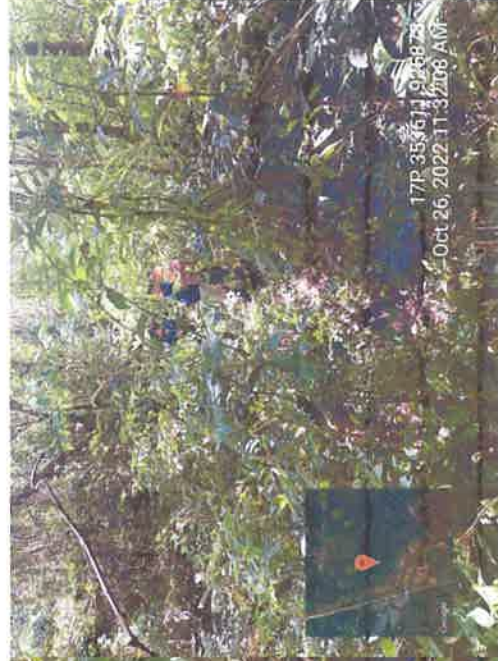
**Fotografías 9 y 10.** Área de drenaje natural pluvial dentro del área del proyecto. El mismo no mantenía agua durante la inspección.

- a. Indicar si los drenajes observados en campo dentro del polígono del proyecto, serán afectados por alguno tipo de actividad durante las diferentes etapas del proyecto. De ser afirmativa su respuesta describir los trabajos a realizar en dichas áreas.
- a. Presentar, las coordenadas UTM de la ubicación de los drenajes pluviales naturales, que se mencionan en el EsIA presentado.
- b. Presentar plan de manejo de las aguas de escorrentía, donde se indique hacia donde serán manejadas el agua proveniente del proyecto.

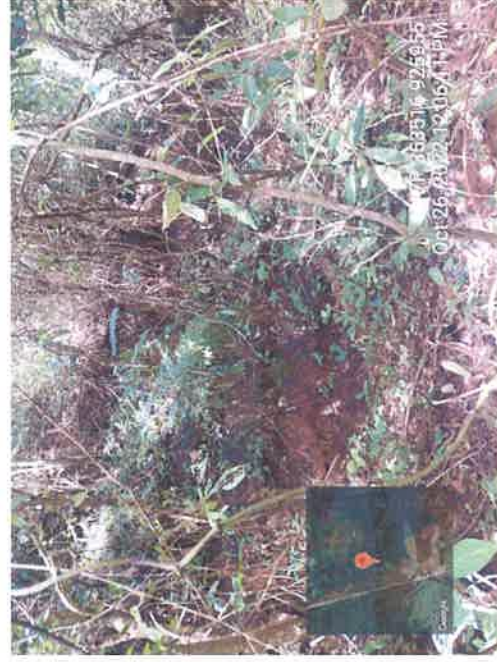
**Fotografías 11 y 12.** Área de drenaje natural pluvial dentro del área del proyecto. El mismo no mantenía agua durante la inspección

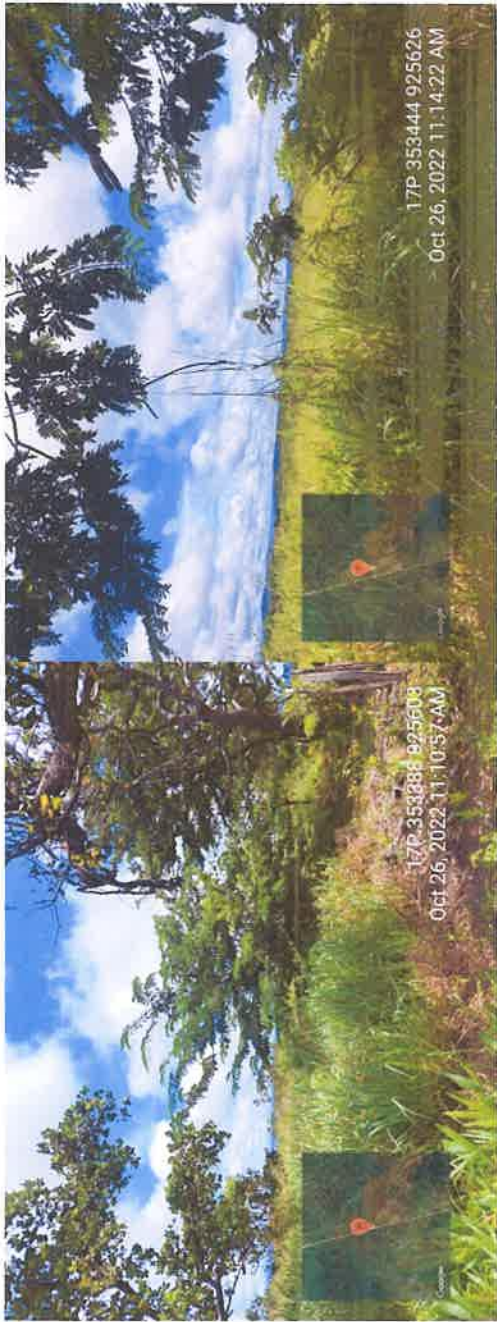
Fotografías 1 y 2. Área de pasto, árboles dispersos.

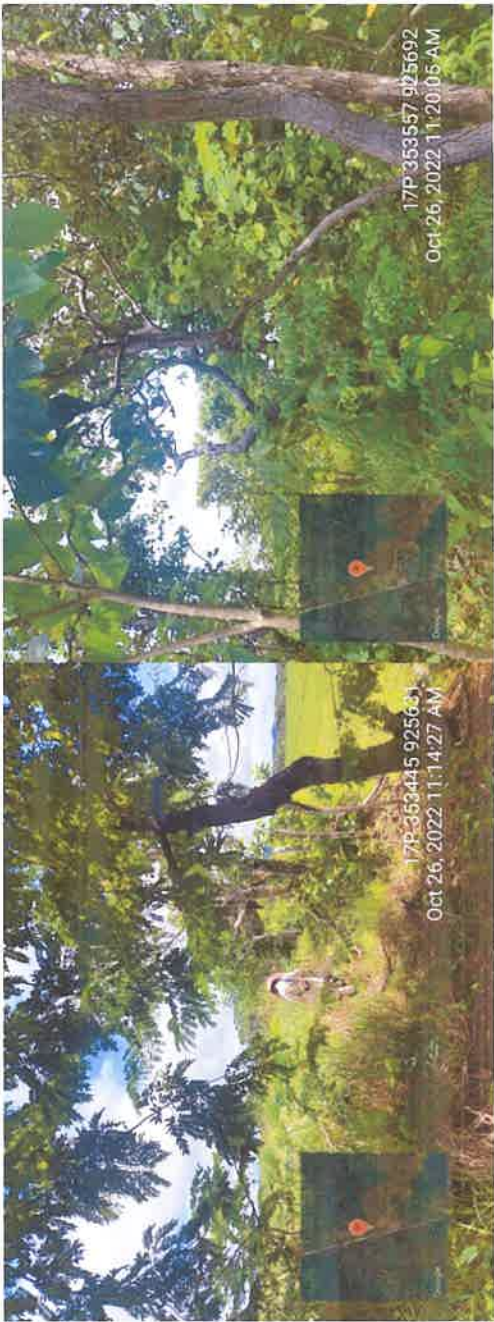
Fotografía 3. Árboles en lindero, cerca viva.

Fotografía 4. Inicio del bosque secundario.

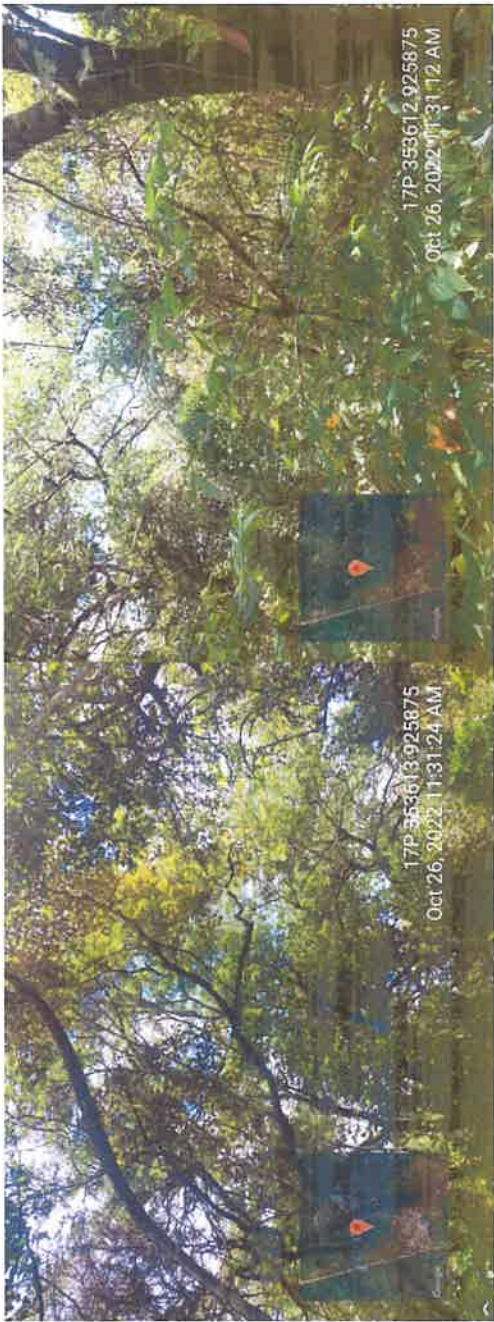
- El estudio contempla la eliminación de 54 árboles inventariados y de la vegetación existente (gramíneas, árboles dispersos, en linderos y rastrojo), sin embargo no cita la eliminación del bosque secundario presente en el área de desarrollo del proyecto que por los análisis correspondientes (imágenes satelitales Google Earth Pro), ha permanecido en el predio por más de 5 años.

Fotografías 5 y 6. Composición del bosque secundario presente.

- a. Aclarar la información presentada en el acápite h- Alteración del estado de conservación de especies de flora y fauna, debido a que según lo observado en campo demuestra que parte del polígono del proyecto (bosque secundario y rastrojo) son áreas diversas y cuentan con buena representación de flora.
- b. Indicar, si el bosque secundario será afectado por el desarrollo del proyecto.

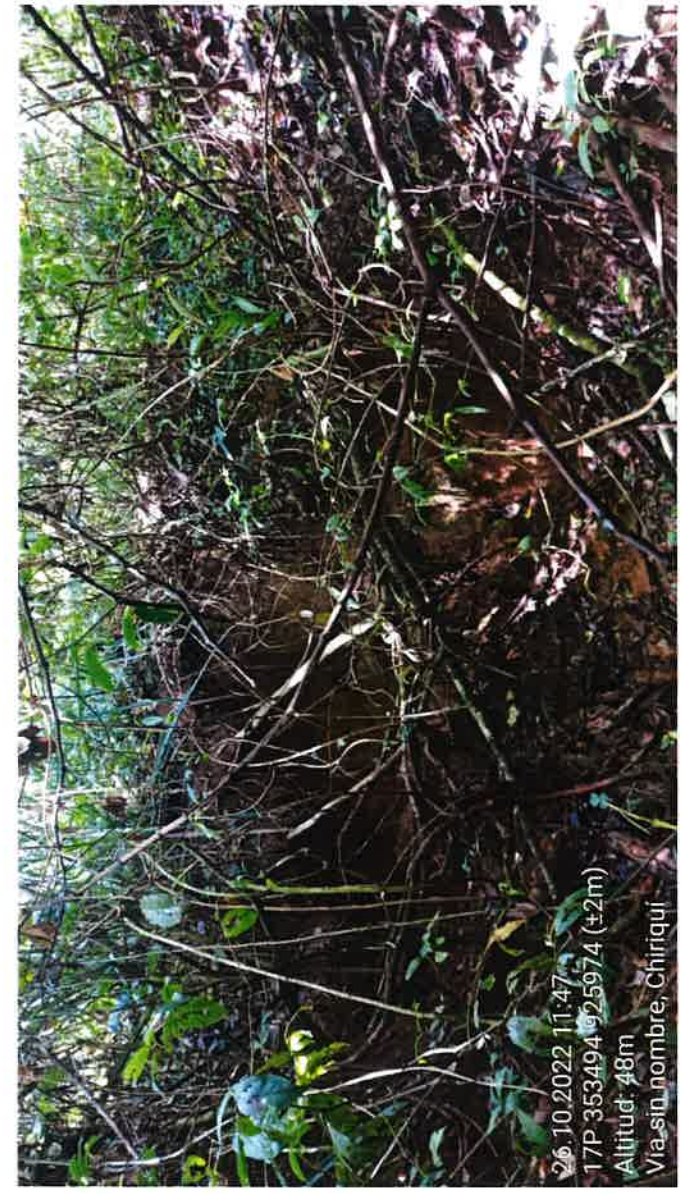
Drenajes Pluviales

- Al momento se observó en sitio que no existen quebradas ni riachuelos dentro de la incidencia del proyecto.
- Se pudo constatar que en esta área solo existen canales propias del sitio (drenajes pluviales). Se anexan fotos
- Se tomaron las siguientes coordenadas UTM WGS84, utilizando un GPS marca Garmin, modelo 62s : 353494.00 m E, 925974.00 m N; 353613.00 m E 925874.00 m N

- Se concluye por lo observado en campo, que el predio en mención no presenta drenajes establecidos por una fuente hídrica y los que se pudo observar son drenajes pluviales propias de la zona y pendiente.
- Después de evaluar en campo y análisis en oficina de las coordenadas tomadas en sitio, se determina que dentro del proyecto UP4 no existen quebradas y/o acuíferos intermitentes.
