**MEMORANDO
DRPO - SEIA - 121 - 2023**

**SECCIÓN DE EVALUACIÓN DE ESTUDIO DE IMPACTO AMBIENTAL
INFORME TÉCNICO DE INSPECCIÓN DE CAMPO DE EsIA, CATEGORÍA I**

DRPO – SEIA – IIO – 163 – 2023.

NOMBRE DEL EsIA:	LA VALDEZA ETAPA 6
NOMBRE DEL PROMOTOR:	PROMOTORA LA VALDEZA, S.A.
ACTIVIDAD ECONÓMICA PROYECTADA:	INDUSTRIA DE LA CONSTRUCCIÓN.
CONSULTORES Y N° DE REGISTRO:	GLOBAL TRENDS, INC. IRC-IAR-048-04
UBICACIÓN DEL PROYECTO:	SECTOR LA VALDEZA, CORREGIMIENTO DE PLAYA LEONA, DISTRITO DE LA CHORRERA, PROVINCIA DE PANAMÁ OESTE.
PARTICIPANTES:	<p>Por la Promotora:</p> <ul style="list-style-type: none"> - Juan Bustamante – Promotora La Valdeza, S.A. - Jonathan Vega – Promotora La Valdeza, S.A. - Melanie Rangel – Promotora La Valdeza, S.A. - Karla Mendoza – Promotora La Valdeza, S.A. - Judith Morán – Promotora La Valdeza, S.A. - Gonzalo Menéndez – Consultora Global Trends - Luis Menéndez – Consultora Global Trends <p>Por la UAS:</p> <ul style="list-style-type: none"> - Joel Ramírez – MICI. - Jackeline Baso – MICI <p>Por MiAMBIENTE:</p> <ul style="list-style-type: none"> - Miguel Ríos / SSH – Dirección Regional de Panamá Oeste. - Marcos Castrellón / SEFOR – Dirección Regional de Panamá Oeste

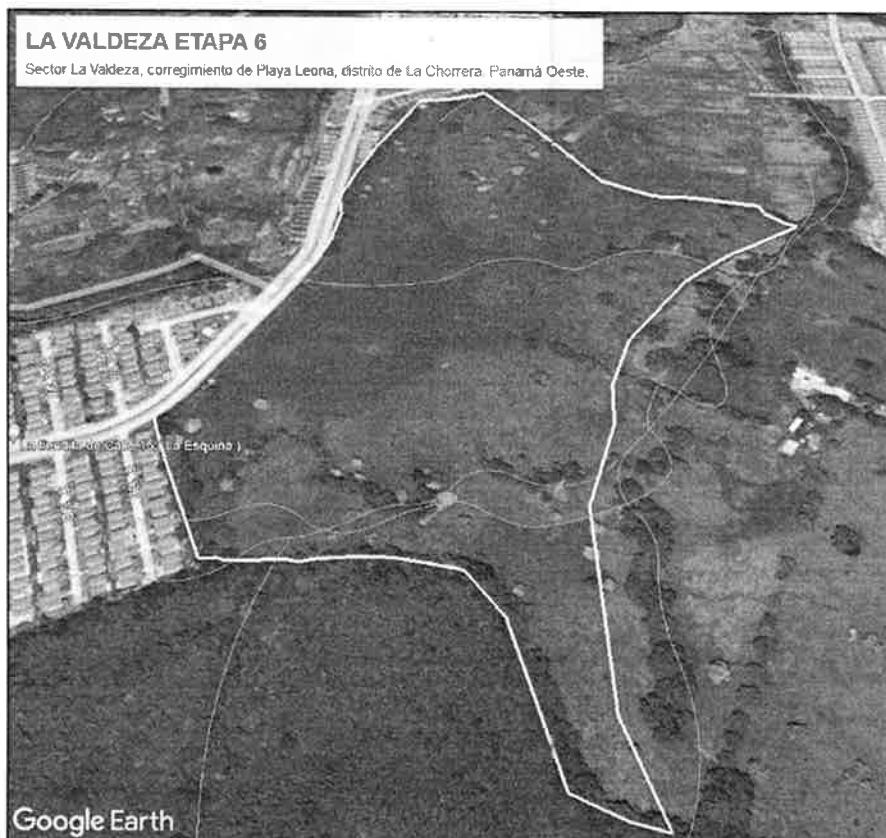
Imagen 1, muestra el polígono del proyecto a desarrollar. *Fuente: Google Earth.*

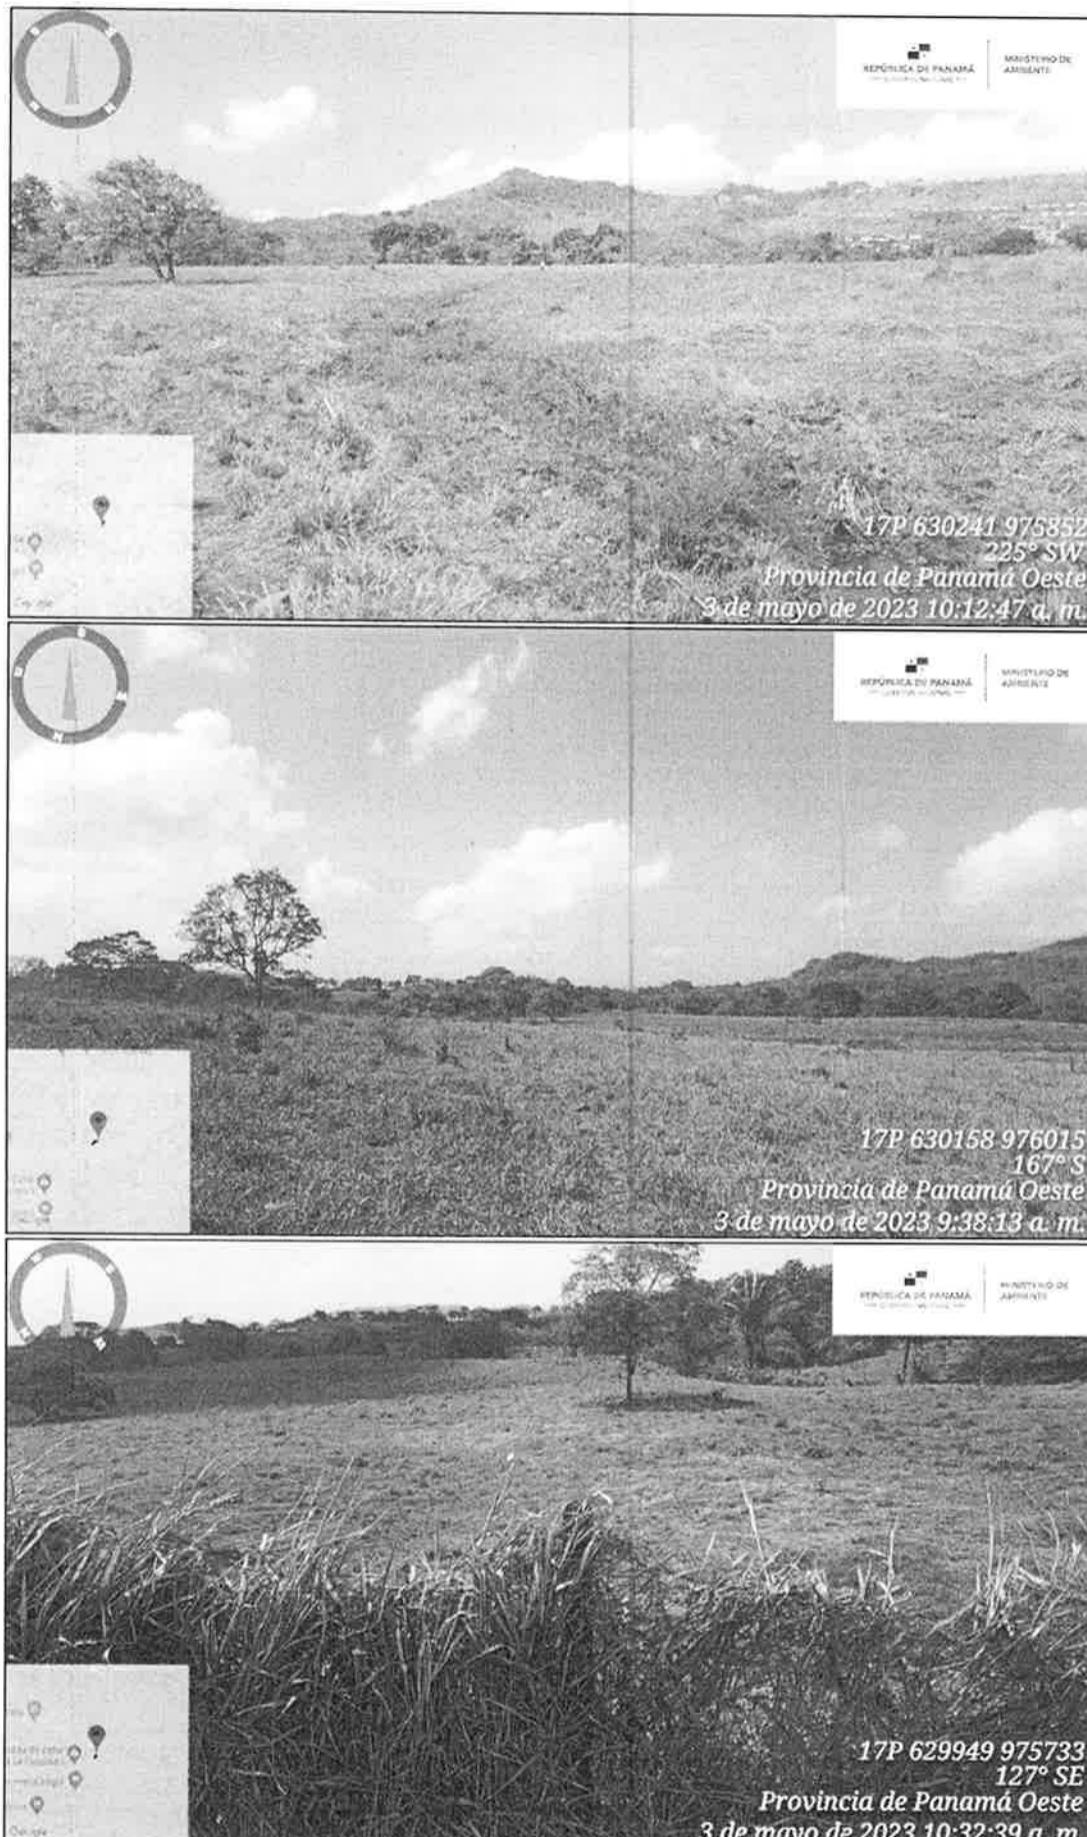
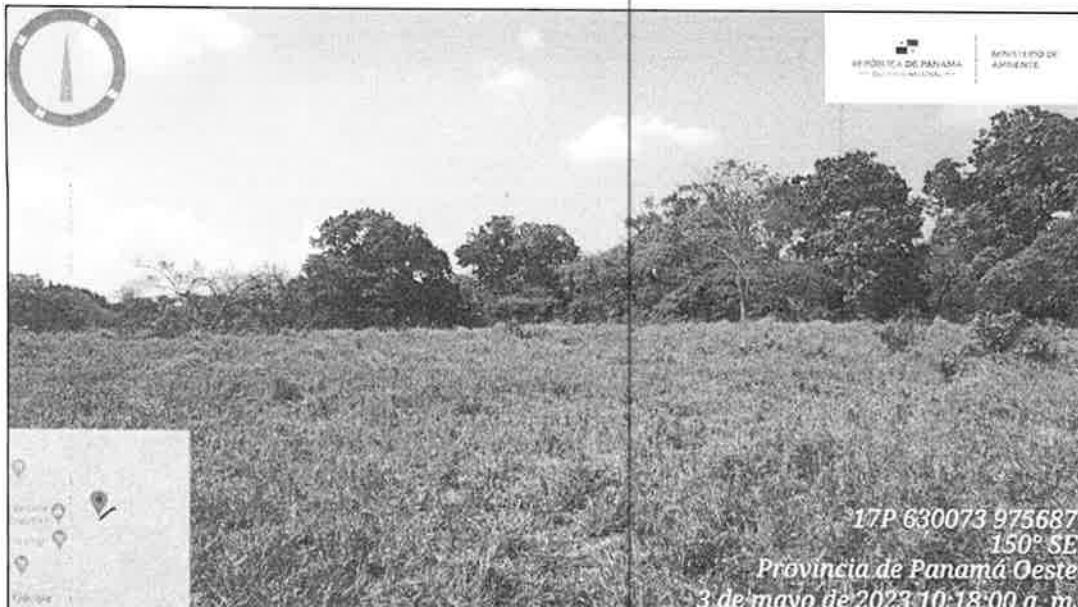
- **VEGETACIÓN:** Según el Informe Técnico N° 235-2022 de la Sección Forestal, señala que “...se observa que actualmente el área a desarrollar su vegetación está formada por gramínea (Pasto mejorado), árboles dispersos y un reducto de bosque de galería, de una fuente hídrica que atraviesa el polígono, existen dos individuo de la especie de cocobolo ubicado en la esquina sur del polígono”, (ver foja 24 a 27 del expediente administrativo correspondiente).

Imagen 2, 3, 4 y 5, muestra la vegetación en el área donde se desarrollará el proyecto.
Fuente: Inspección realizada el día 03 de mayo de 2023.

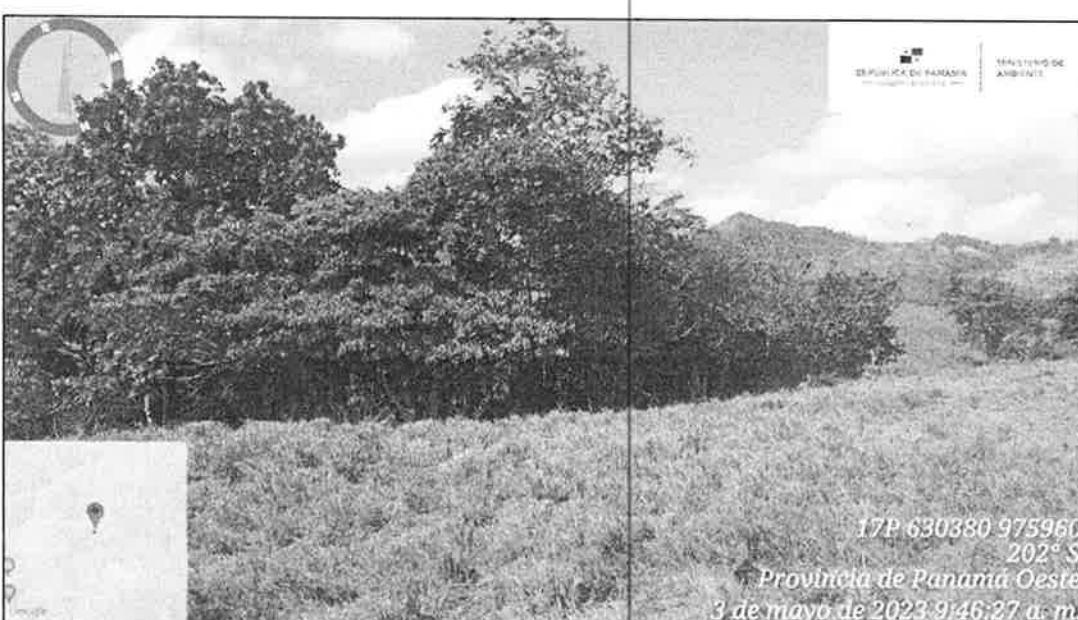
Imagen 6, muestra la vegetación del bosque de galería de uno (1) de los cuerpos de agua que pasan por la propiedad. **Fuente:** Inspección realizada el día 03 de mayo de 2023.

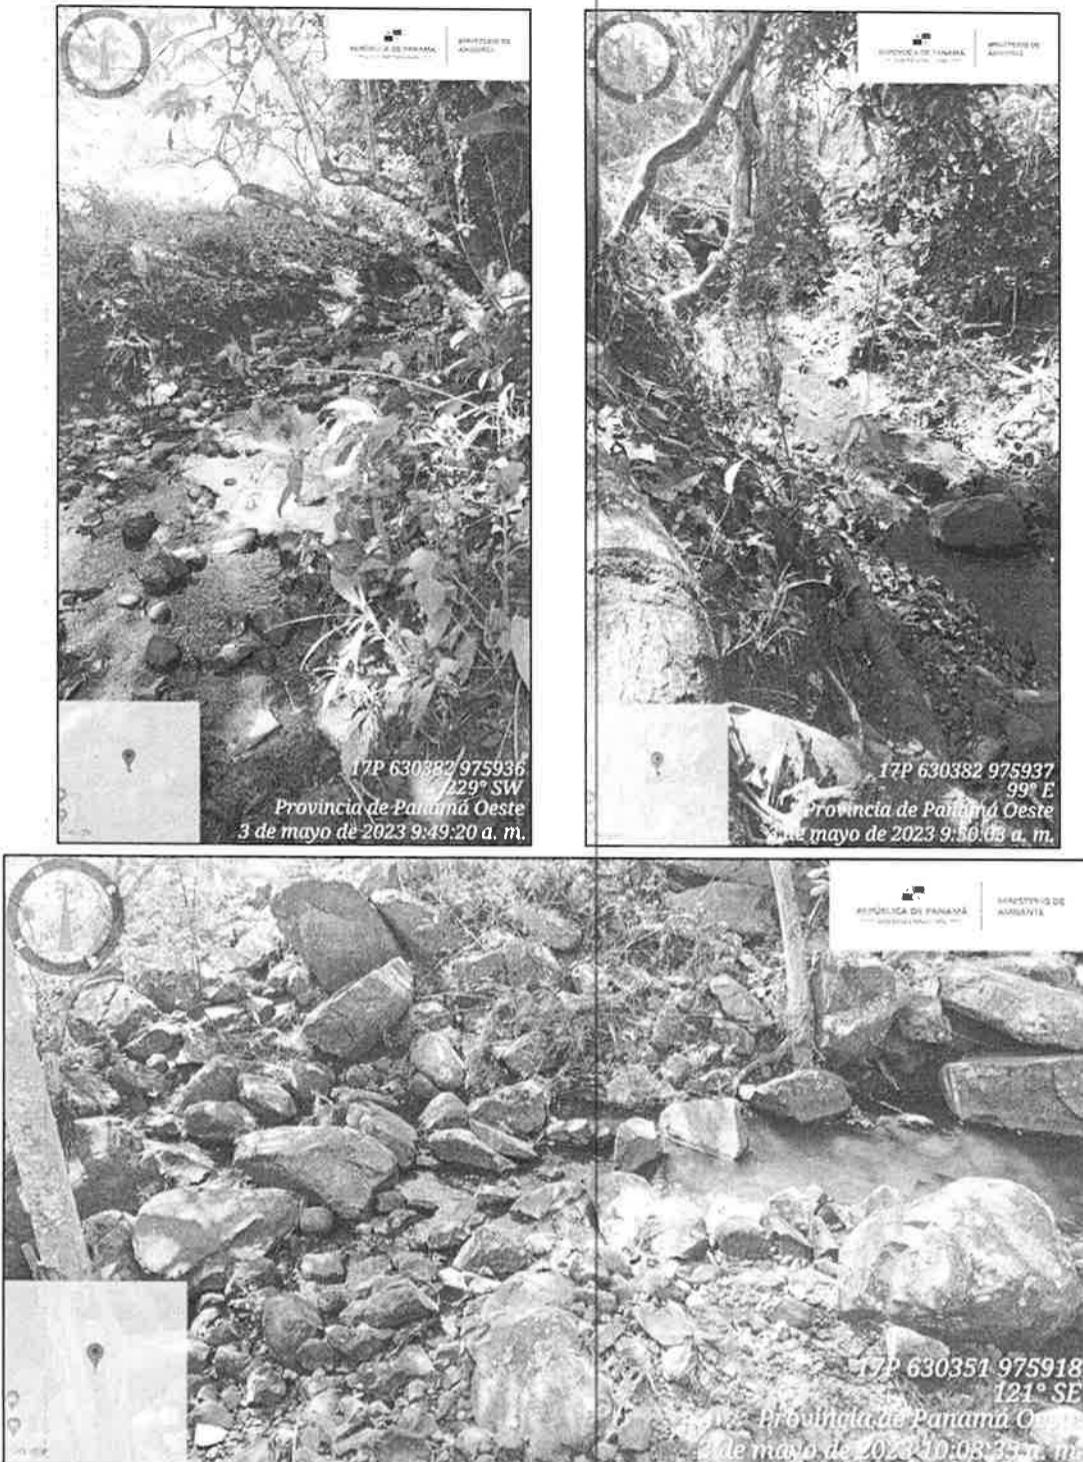
Imagen 7, 8 y 9, muestra el cauce de la Quebrada Sin Nombre que atraviesa parte del polígono del proyecto, la cual es afluente a la Quebrada La Góngora. **Fuente:** Inspección realizada el día 03 de mayo de 2023.

- Indicar cuál es el objetivo de la rectificación del cauce de las dos (2) quebradas existentes dentro del polígono, en base al Parágrafo del Artículo 2 de la Resolución DM-0431-2021, del 16 de agosto de 2021, donde se indica que : “*la canalización, desvío, relleno, enterramiento, enderezamiento o entubamiento de fuentes hídricas solo serán consideradas si el objetivo es de prevención de riesgos ante inundaciones o similar, construcción de pasos o vías de comunicación; dichas solicitudes deberán ser técnicas y socialmente justificadas y contempladas en el Estudio de Impacto Ambiental (EsIA)*”.

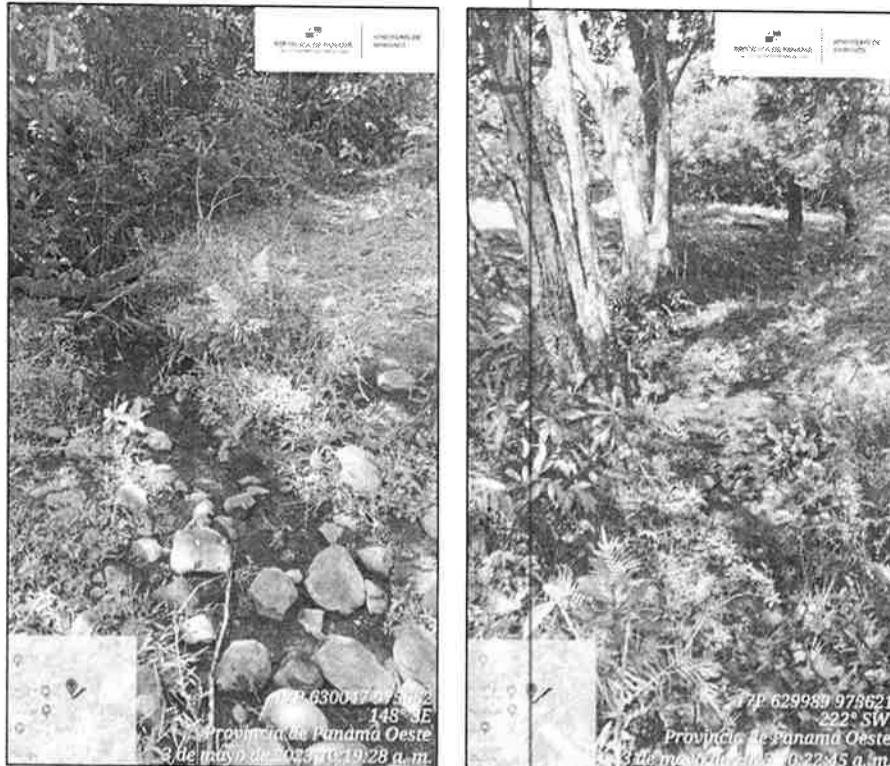
Imagen 10 y 11, muestra el cauce de la Quebrada La Góngora que atraviesa parte del polígono del proyecto. **Fuente:** Inspección realizada el día 03 de mayo de 2023.

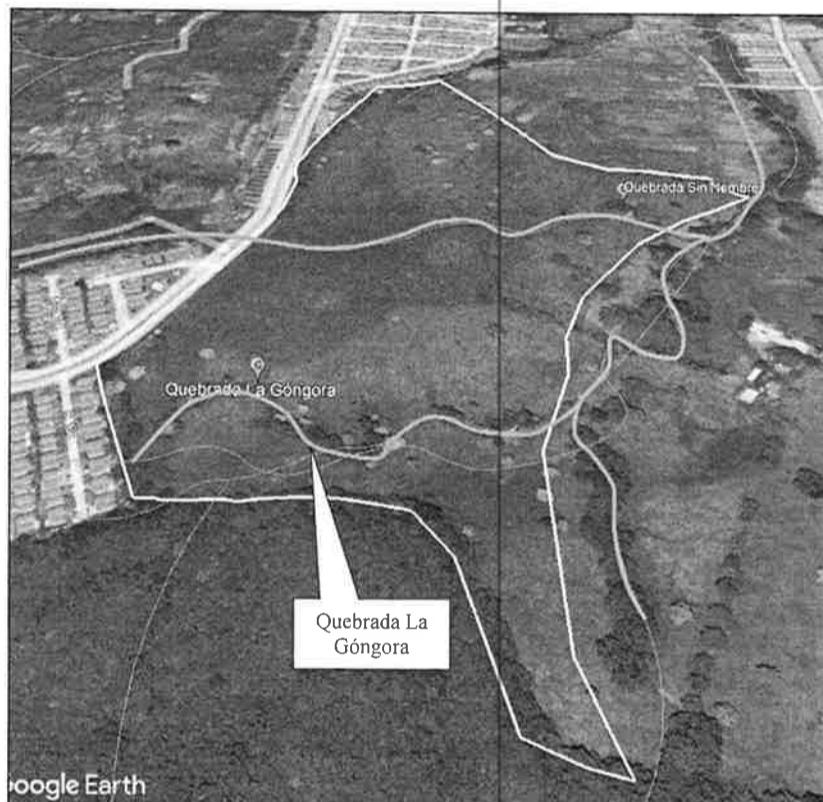
Imagen 12, muestra las fuentes hídricas que atraviesan el polígono del proyecto. **Fuente:** Google Earth.

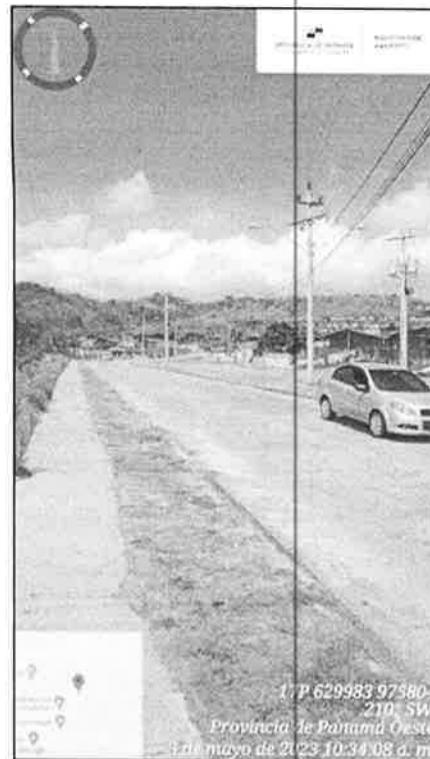
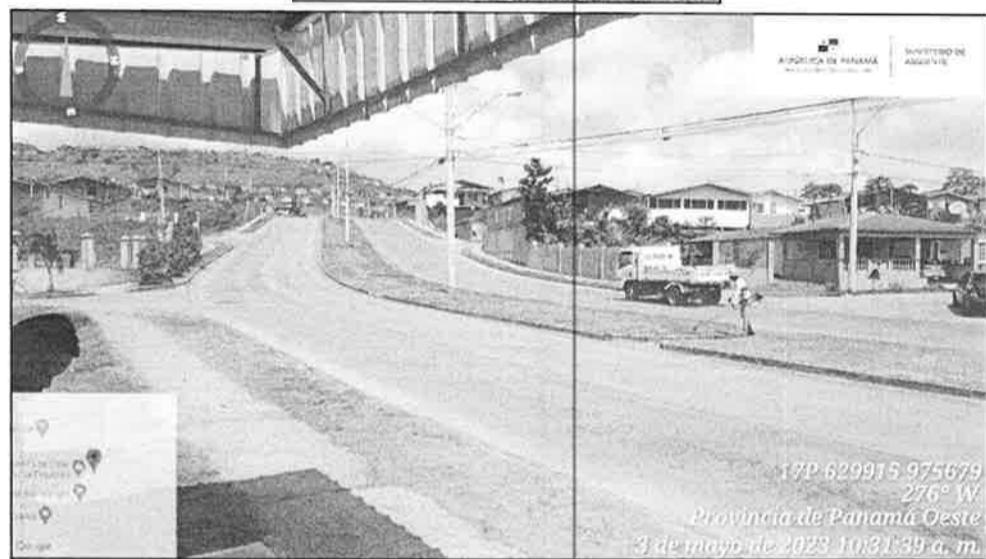
- SERVICIOS PÚBLICOS EXISTENTES:** el área donde se desarrollará el proyecto cuenta con calles, luz eléctrica, agua potable, servicio de transporte público, área residencial.

Imagen 13 y 14. Se observa que en el área donde se desarrollará el proyecto, cuenta con servicios básicos. **Fuente:** Inspección realizada el día 03 de mayo de 2023.

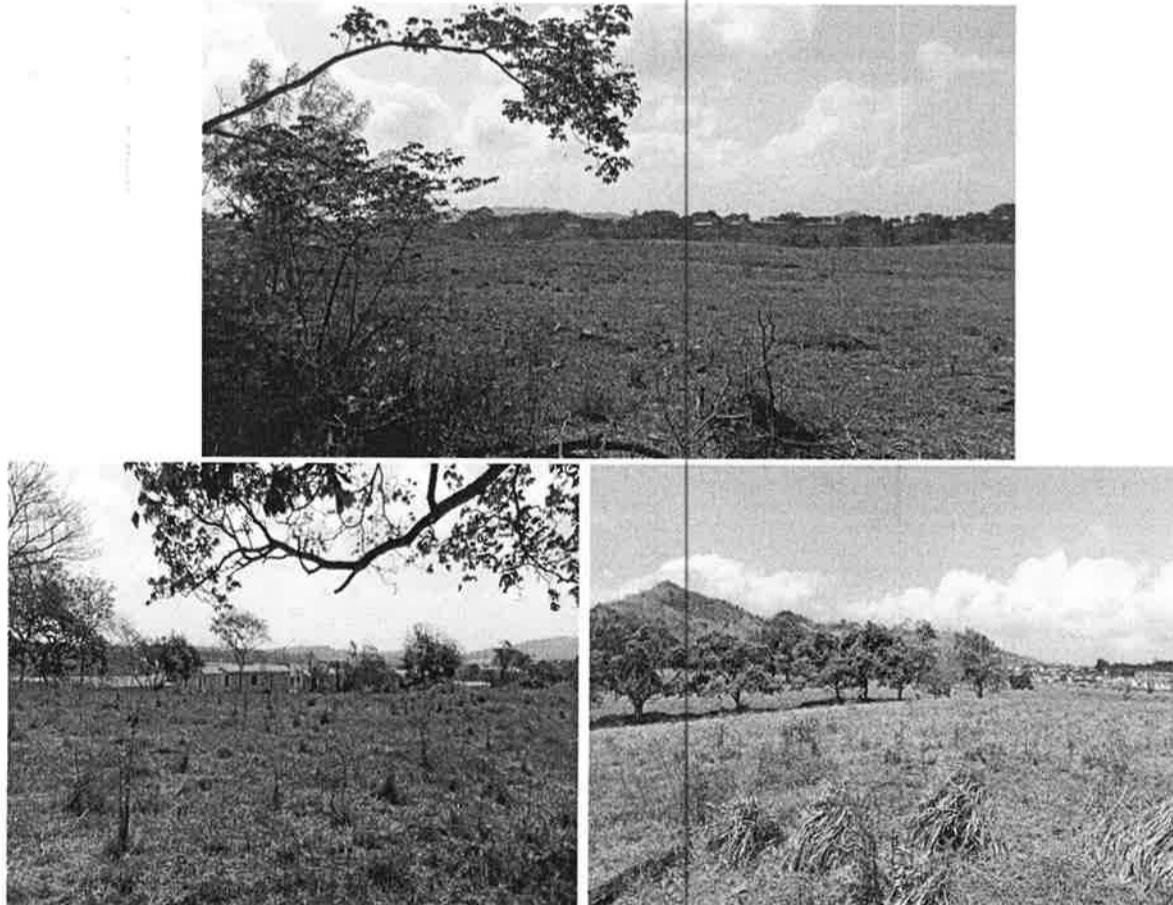
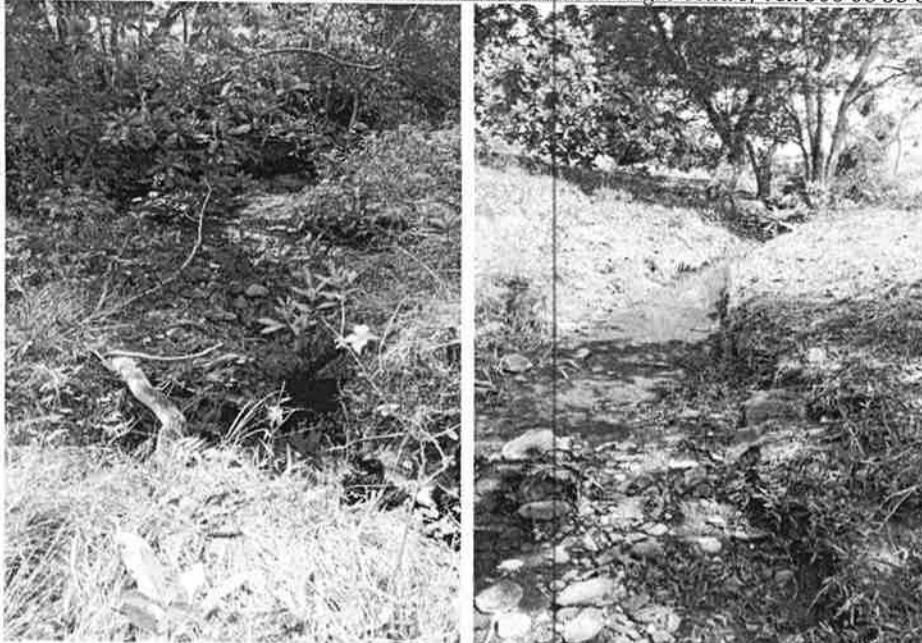
Evidencia fotográfica del sitio

Se realiza el recorrido para observar de cerca la composición biológica del terreno a utilizar donde se puede ver que el mismo está compuesto de cercas vivas, pastizales arboles dispersos y remanentes de bosque galerías ya que se observa la existencia de fuentes hídricas en las que se observó peces y crustáceos o camarón de río.

VEGETACION:	Gramíneas y árboles dispersos y reducto de bosque de galería, ya que el polígono es atravesado por unas quebrada sin nombre.
RECURSO HIDRICO:	Fuentes hídricas que atraviesan.
FAUNA SILVESTRE:	Solo se observó y escucha algunas aves al momento de la inspección.
TOPOGRAFIA:	El terreno donde se presenta el proyecto presenta pendientes de 0 a 15%.

- 1) De ser aprobado el EsIA, Cat. II, LA VALDEZA ETAPA 6; solicitar al promotor la presentación del respectivo plan de rescate y reubicación de flora y fauna silvestre tomando en consideración la superficie a intervenir y el componente biológico observado en campo.
- 2) Colocar letreros de aviso que prohíba la cacería y la no extracción de flora y fauna silvestre.
- 3) La empresa promotora y sus contratistas deberán realizar programas de educación ambiental, dirigidos al personal que contrataran en las operaciones del proyecto enfocados a proteger la fauna y flora, para evitar actividades que vayan en contra de la Ley 24 del 7 de junio de 1995.

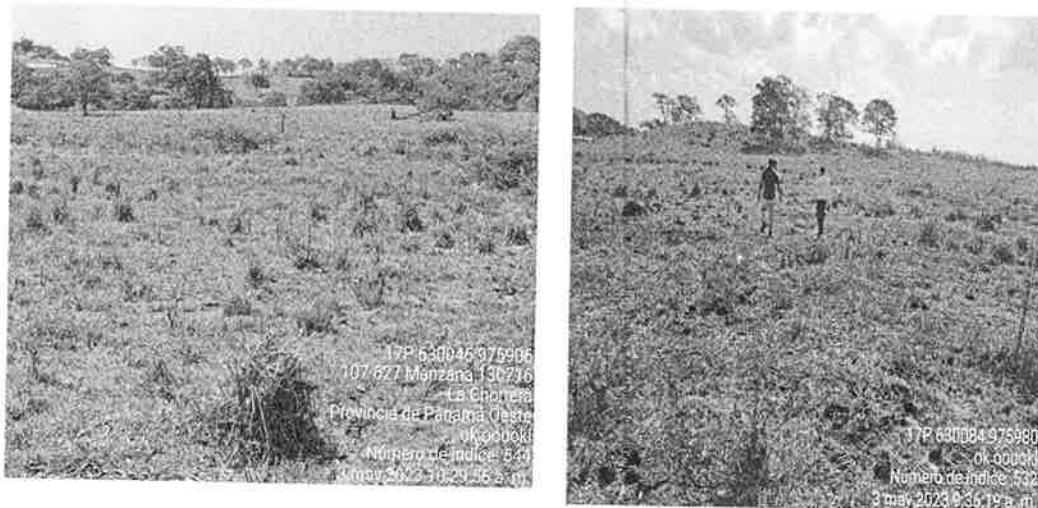
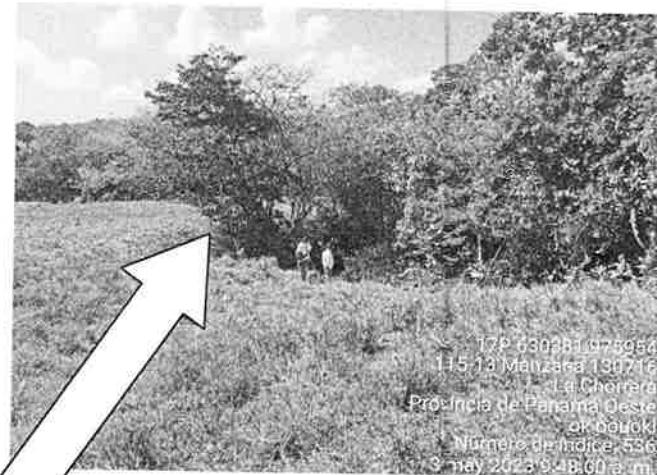
- Panorámica del área donde se desarrollará el futuro proyecto denominado La Valdeza Etapa 6, ubicadas en las siguientes coordenadas geográficas **UTM WGS 84: E- 630084 N- 975980**

FOTOS 1,2: Se aprecia la vegetación que predomina

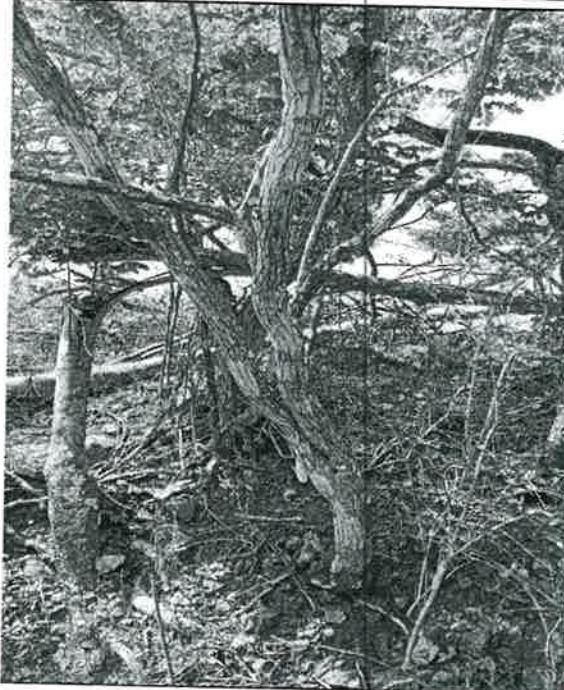
Coordenadas de Ubicación del árbol de Cocobolo		
Datum UTM WGS84		
Proyecto; La Valdeza Etapa 6	Norte	Este
Corregimiento Playa Leona	975626	630229

FOTOS 4: Se observa la existencia de dos individuos de la especie de Cocobolo (*Dalbergia retusa*)

Para el desarrollo del proyecto se utilizará un área de 22 has, donde su vegetación está formada por gramínea, árboles dispersos, entre ellos hay dos individuos de la especie de cocobolo. No podrán ser talados, por lo que se debe mantener y conservarlos.

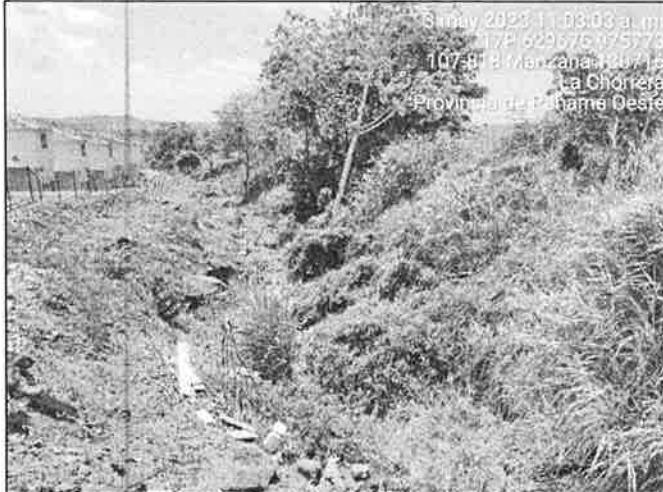
<p>Imagen No. 1. Quebrada Sin Nombre, aguas arriba del proyecto. Fuente: inspección realizada el día 03 de mayo de 2023.</p>

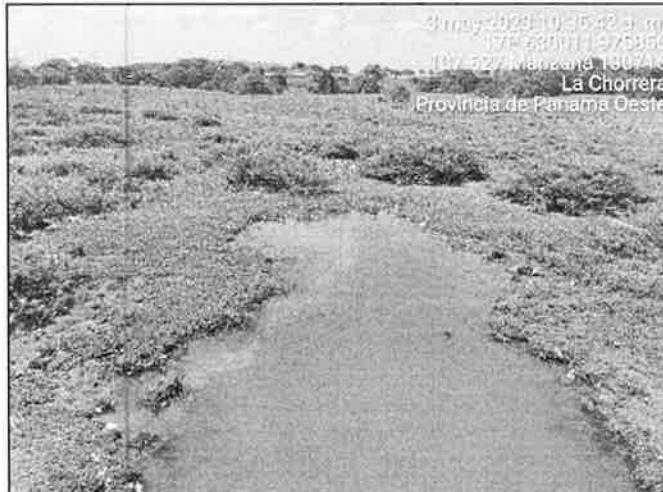
<p>Imagen No. 2. Quebrada Sin Nombre, área donde se descargan las aguas canalizadas de las otras etapas del proyecto La Valdeza. Fuente: inspección realizada el día 03 de mayo de 2023.</p>

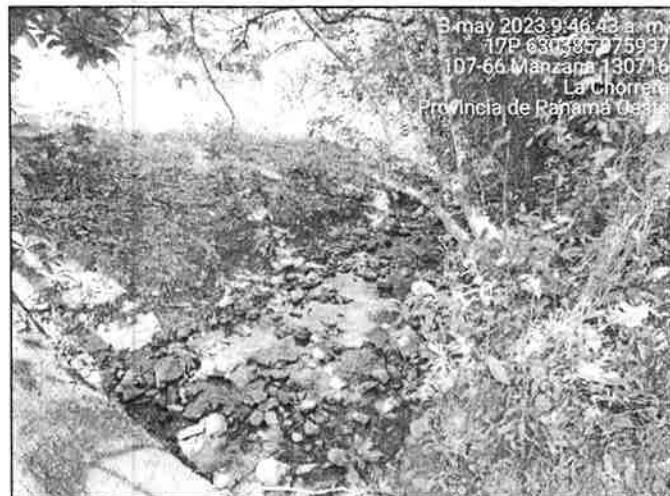
Imagen No. 4. Quebrada Sin Nombre, área donde la fuente hídrica une los cursos de agua que se desplazan dentro del polígono del proyecto. **Fuente:** inspección realizada el día 03 de mayo de 2023.

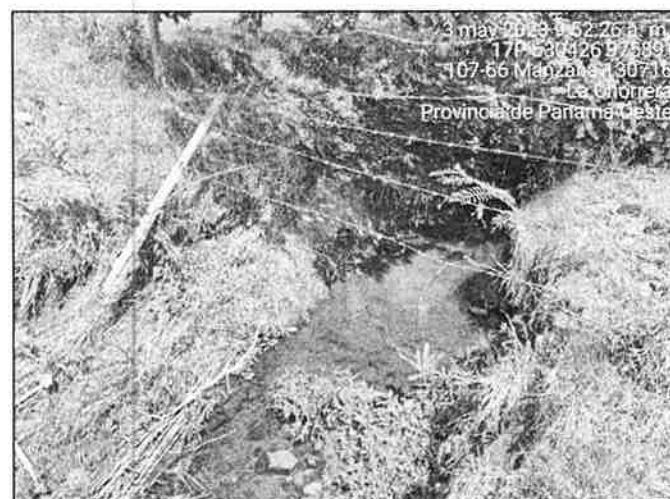
Imagen No. 5. Quebrada Sin Nombre, área donde la fuente hídrica sale del polígono del proyecto. **Fuente:** inspección realizada el día 03 de mayo de 2023.

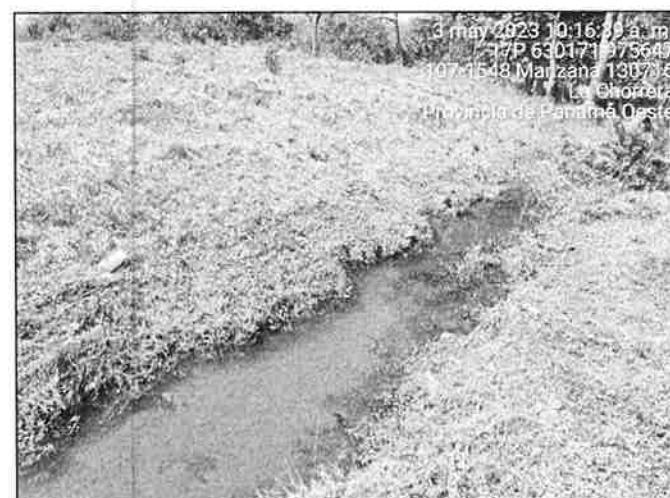
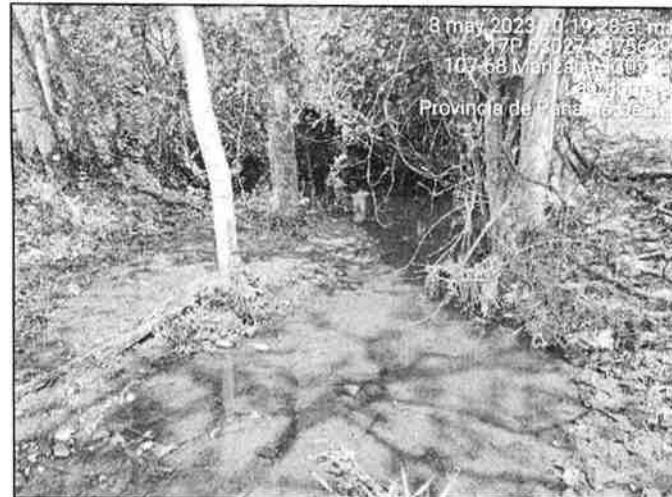
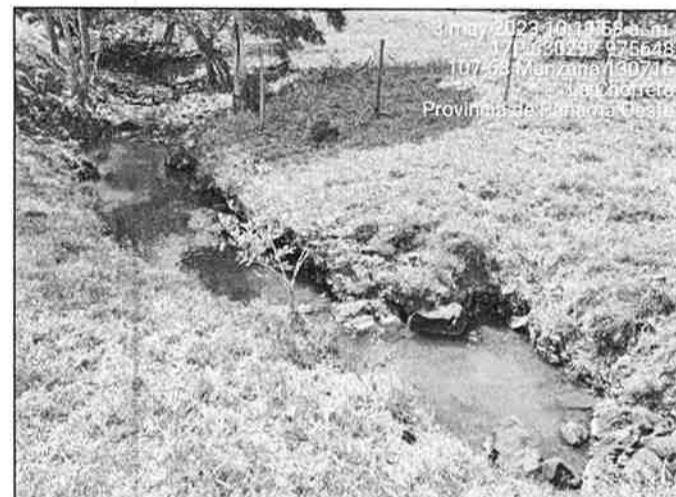
Por otra parte, se observó una fuente hídrica denominada quebrada La Gongora, la cual atraviesa el polígono en evaluación de la zona Suroeste a la zona Sureste. Dicha fuente, una vez sale del polígono, lo bordea en la zona Este.

Dentro del cauce se observaron sardinas y camarones.

Imagen No. 6, 7 y 8. Quebrada La Gongora, área dentro del polígono del proyecto. **Fuente:** inspección realizada el día 03 de mayo de 2023.

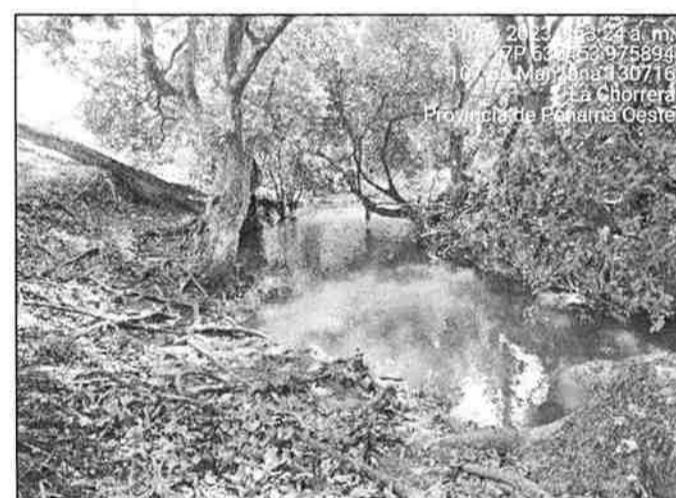
Imagen No. 9. Quebrada La Gongora, área colindante al polígono del proyecto. **Fuente:** inspección realizada el día 03 de mayo de 2023.

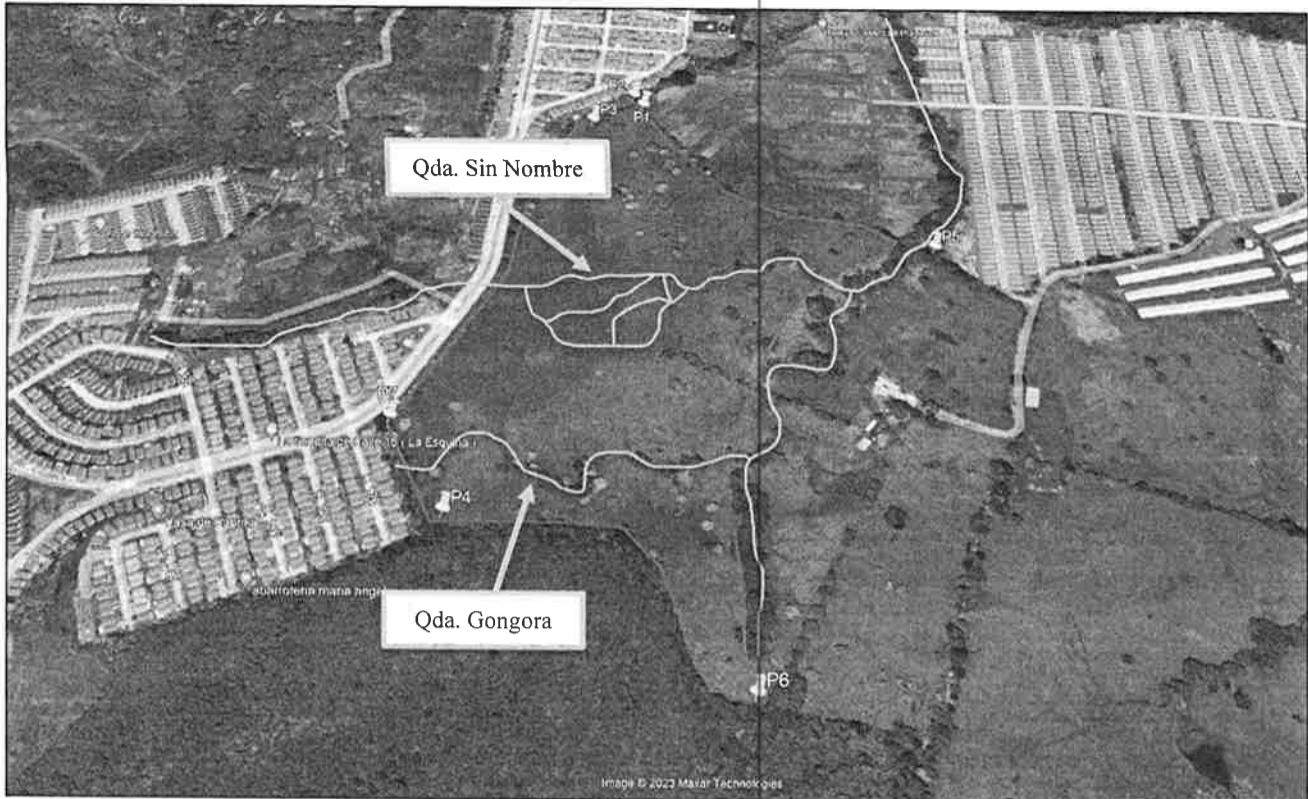
Imagen No. 10. Imagen satelital de Google Earth, donde se muestran los cursos de agua dentro y colindantes al polígono del proyecto. Se hace la observación que este mapa fue realizado según las observaciones y recorrido en campo.
