**INFORME TÉCNICO DICOMAR N° 012-2023**  
**Informe de Evaluación al proyecto: "Cinta Costera de Barú-Etapa I"**

<b>Referencia de Memorando:</b>	DEEIA-0060-2601-2023 recibida en DICOMAR el 27 de enero de 2023.
<b>Ubicación del Proyecto:</b>	Corregimiento de Puerto Armuelles, distrito de Barú, provincia de Chiriquí.
<b>Promotor:</b>	MUNICIPIO DE BARÚ.
<b>Persona de contacto:</b>	Arq. Cristhian Meléndez (consultor; teléfono 6613-1247)
<b>Nº de expediente:</b>	DEIA-II-F-009-2023
<b>Técnico asignado:</b>	Licda. Samira Kiwan, Departamento de Ordenamiento de Espacios de Costas y Mares.
<b>Fecha de Inspección y elaboración del Informe:</b>	Inspección el 8 de febrero de 2023, Elaboración el 24 de febrero 2023.

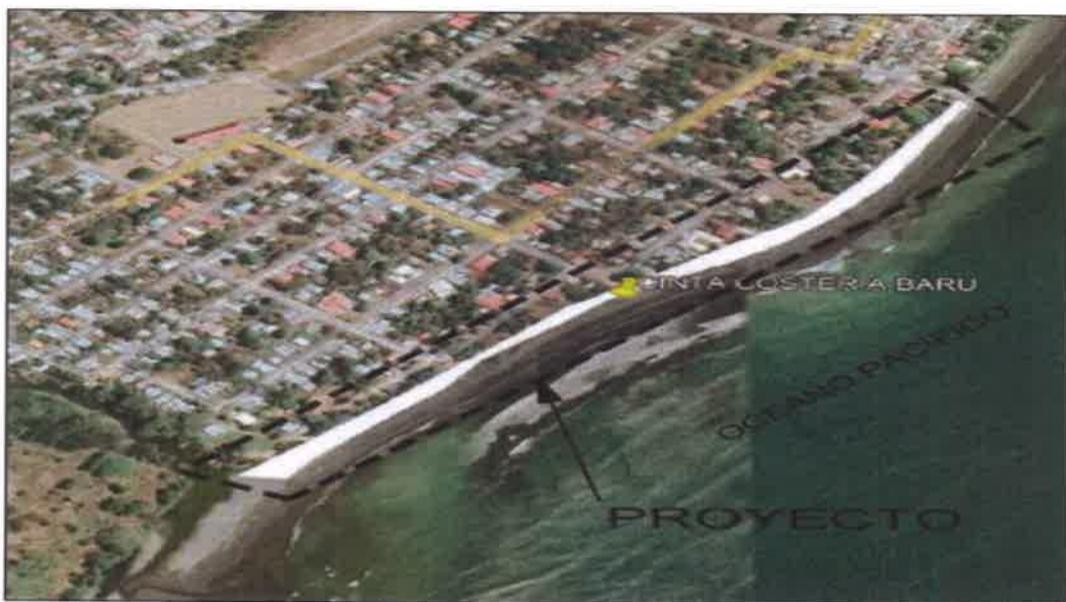
Foto 1. Vista del área del proyecto, se observa que colinda con área urbana.

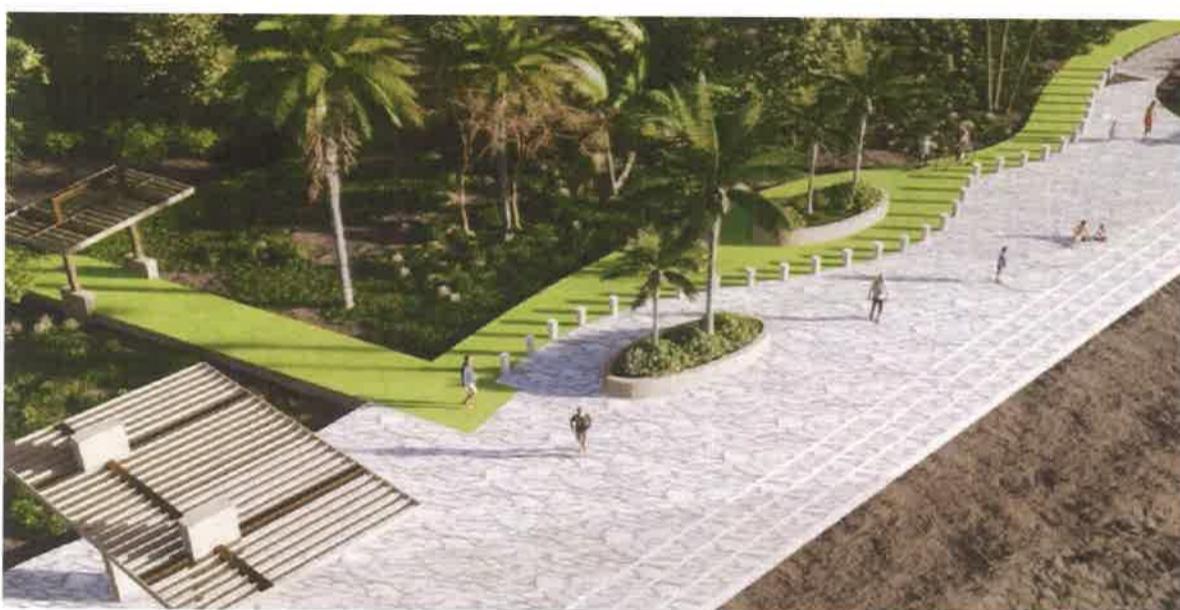
Foto 2. Diseño de plazoleta al inicio de la cinta costera, se observa rampa de acceso desde la calle hasta la plazoleta. El diseño incluye áreas verdes, ciclovía, acera peatonal, gazebos, luminarias, rampa de acceso y escalinatas a la playa.

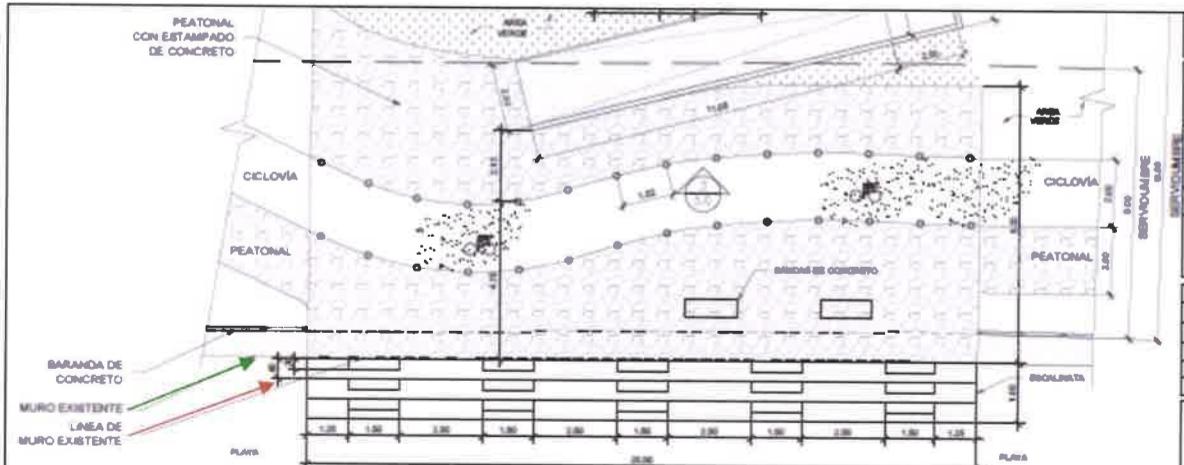
Foto 3. Plano de anteproyecto de plazoleta, se pueden observar, el muro existente (flecha verde) y la línea de muro existente (flecha roja) y hacia la playa las escalinatas.

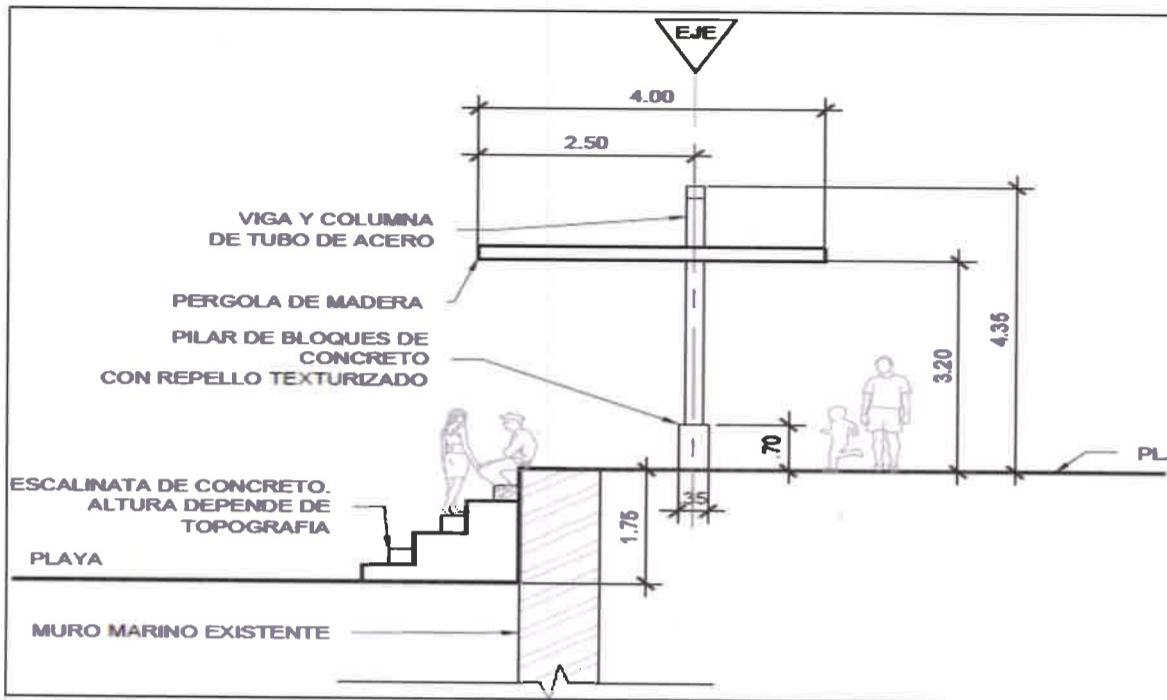
Foto 4. Plano de anteproyecto pérgola de escalinata, se observa que la escalinata se propone después del rompeolas existente, hacia la playa. En el diagrama se observa que el muro tiene 1.75 de altura y aproximadamente igual profundidad debajo de la arena.

Analizando la colocación de un rompeolas en la playa, se puede deducir que se colocó como medida de protección contra el oleaje, y en el diseño de la escalinata de concreto no se observa refuerzo en la base, como lo tiene el muro marino, lo cual a mejor criterio técnico estas escalinatas, podrían sufrir afectaciones en la estructura por la dinámica de las olas y el movimiento de la arena.

La acción de las olas y mareas provocaría un socavamiento por debajo de la mismas, dañando estructuralmente la construcción y además, cambiaría la dinámica de la fuerza de las olas al chocar con la estructura haciendo que la fuerza fluya hacia el punto de menor resistencia, que sería por debajo y a los laterales de la escalera, esta fuerza que fluiría hacia abajo movería la arena por debajo de la estructura exponiendo y dejando sin sustrato, debajo de la estructura (escaleras) y ejerciendo tensión no planificada hacia abajo por parte del peso de la misma estructura. Sumándole a esto el peligro para los usuarios de que esto quede en el aire ya que podría haber accidentes con los usuarios de la cinta.

- El diseño propuesto debe evitar en la medida de lo posible las afectaciones a las infraestructuras de la cinta costera construidas hacia la playa, posterior al muro marino existente.
- Adecuar las luminarias a utilizar para evitar la desorientación a las tortugas marinas que pudieran anidar en la playa, así como otras, ya que no se realizó caracterización de esta playa.
- Colocación de información ambiental para sensibilizar a las personas y que contribuya a la conservación de la playa y sus recursos.
- Levantar la información sobre la descripción de los ecosistemas marinos y costeros del área de influencia directa e indirecta del proyecto.

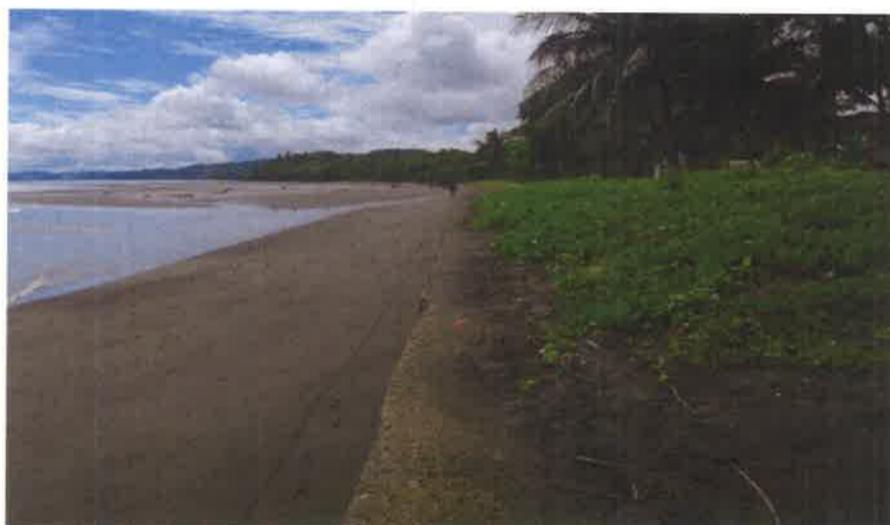
Foto 5. Se observa muro marino existente.

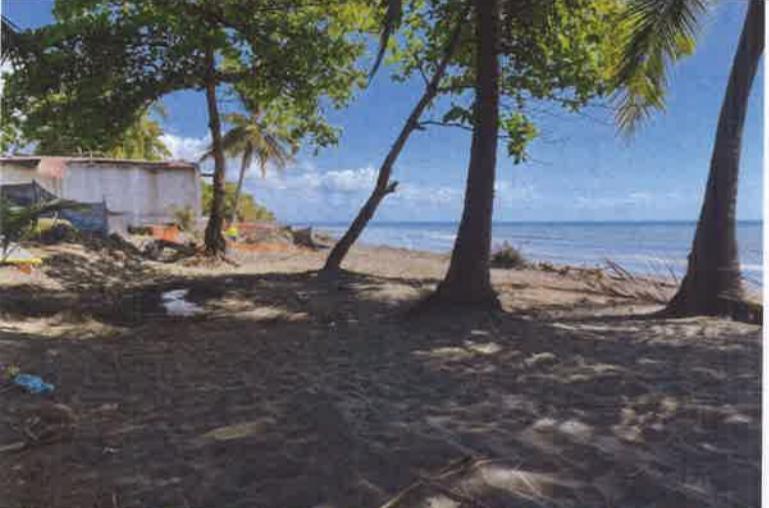
Foto 1. Área de desarrollo del proyecto, se propone un diseño para mejor aprovechamiento de lugareños y visitantes.

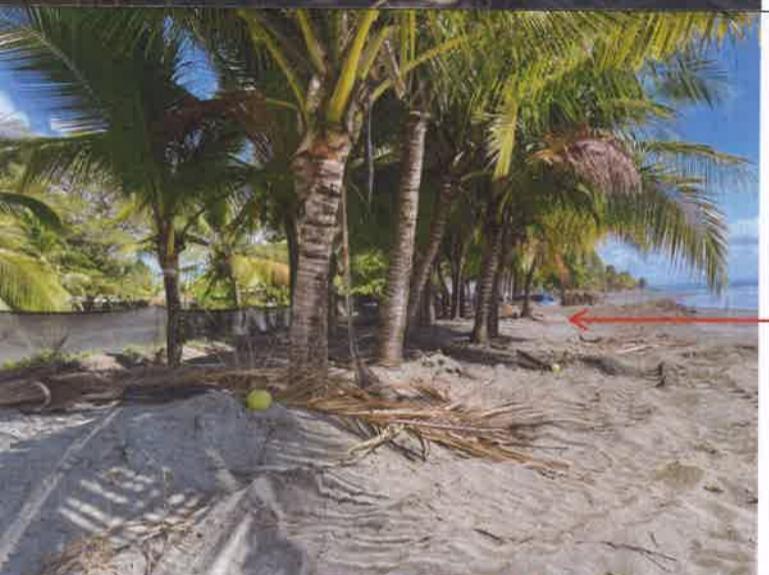
Foto 2. Se observa gran cantidad de arena posterior al muro (rompeolas) existente.

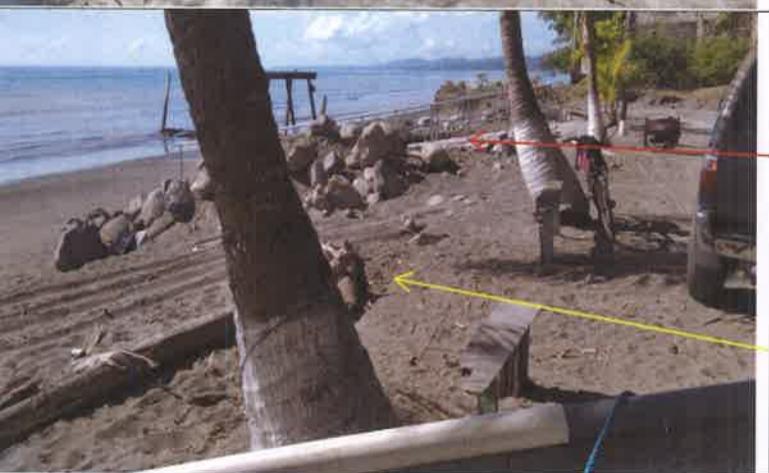
Foto 3. Se observa la construcción de una rampa de acceso, bajada hacia la playa. Igualmente se observa restos de infraestructura en la playa. Borde de muro.
