SECCIÓN 8.5

Descripción del Paisaje

8.5 DESCRIPCIÓN DEL PAISAJE

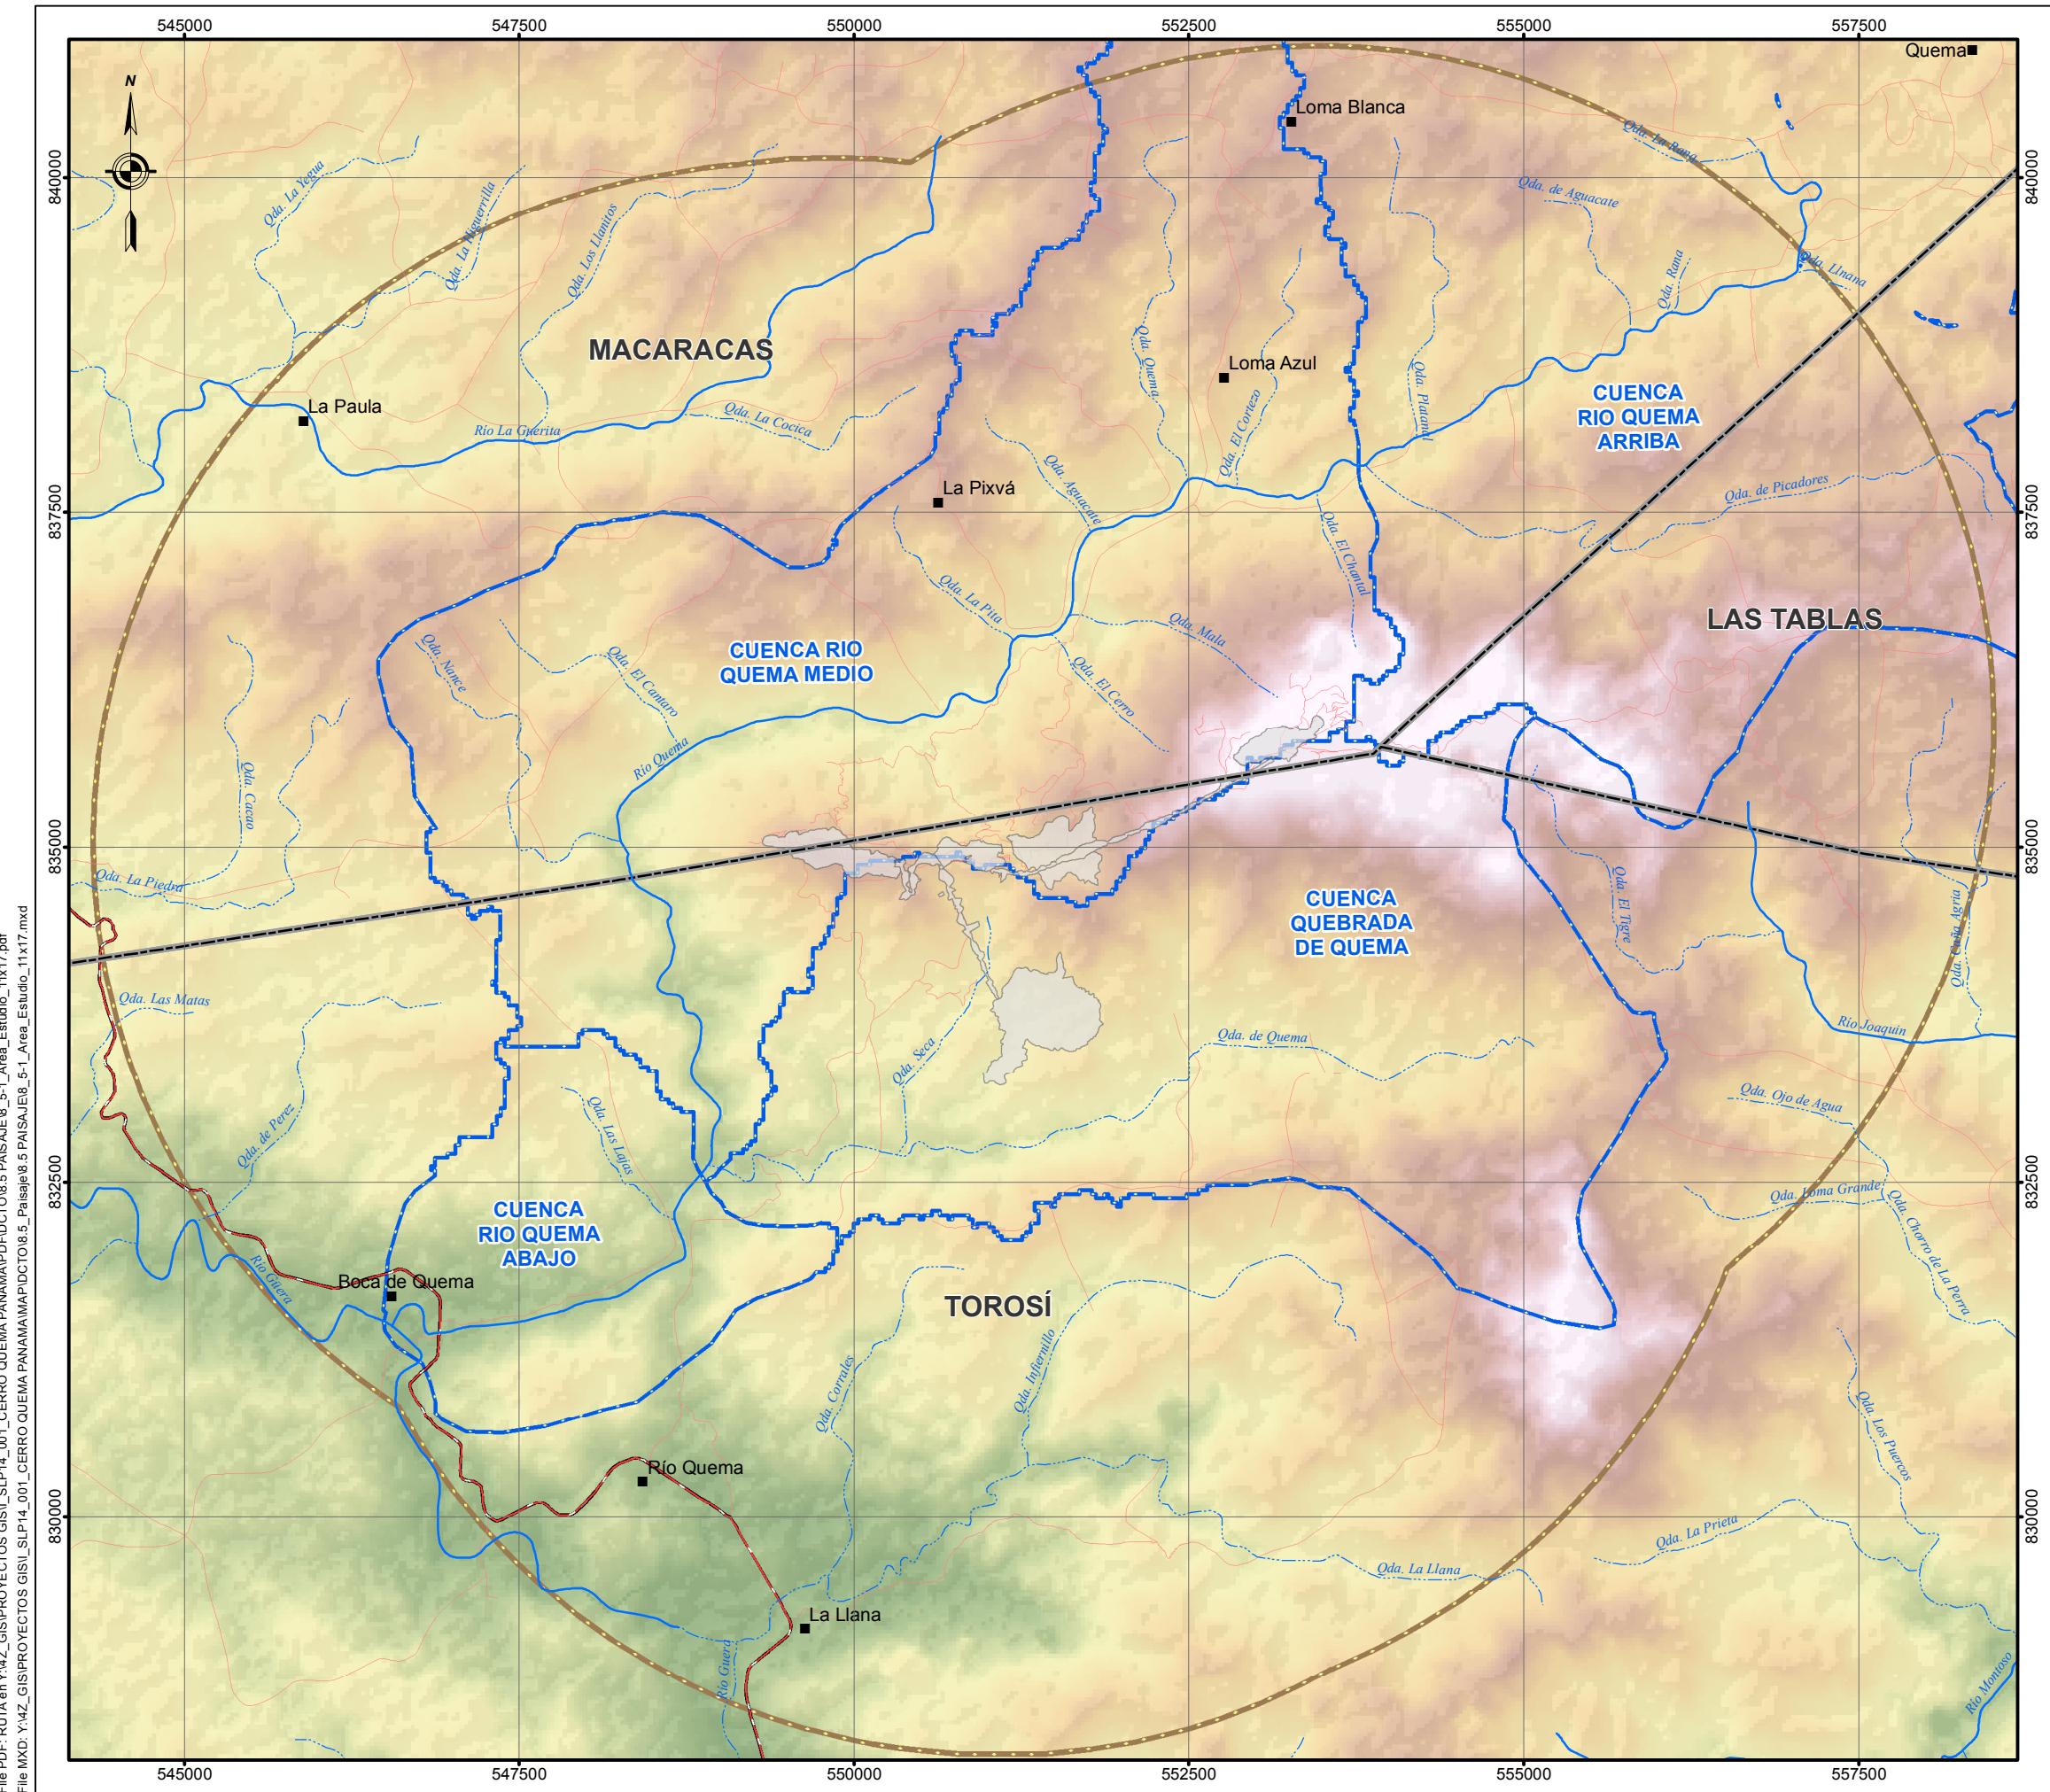
Figura 8.5-1: Área de estudio de la línea base de paisaje

El área de estudio de la línea base del paisaje, fue determinada a partir de una zona de amortiguamiento de 5 km alrededor de la huella del Proyecto, tiene una extensión de 136 km² aproximadamente, se encuentra entre los 40 msnm y 930 msnm (Figura 8.5-1). El área de estudio se ubica entre la cuenca del Río Quema, Río La Güerita, y Quebrada La Llana. Esta área se localiza en las zonas de vida bosque húmedo tropical y bosque muy húmedo premontano (Holdridge, 1987); con grandes áreas de montañas y colinas, siendo los principales tipos de vegetación, bosque secundario en diferentes grados de intervención, herbazales, cultivo de pinos y potreros. Administrativamente, el área de estudio de paisaje abarca territorios de los distritos de Tonosí, Las Tablas y Macaracas. Se pueden identificar dentro de esta área los poblados de Loma Blanca, Loma Azul, La Pixvá, La Paula, Boca de Quema, Río Quema y La Llana, todos estos de baja densidad poblacional.

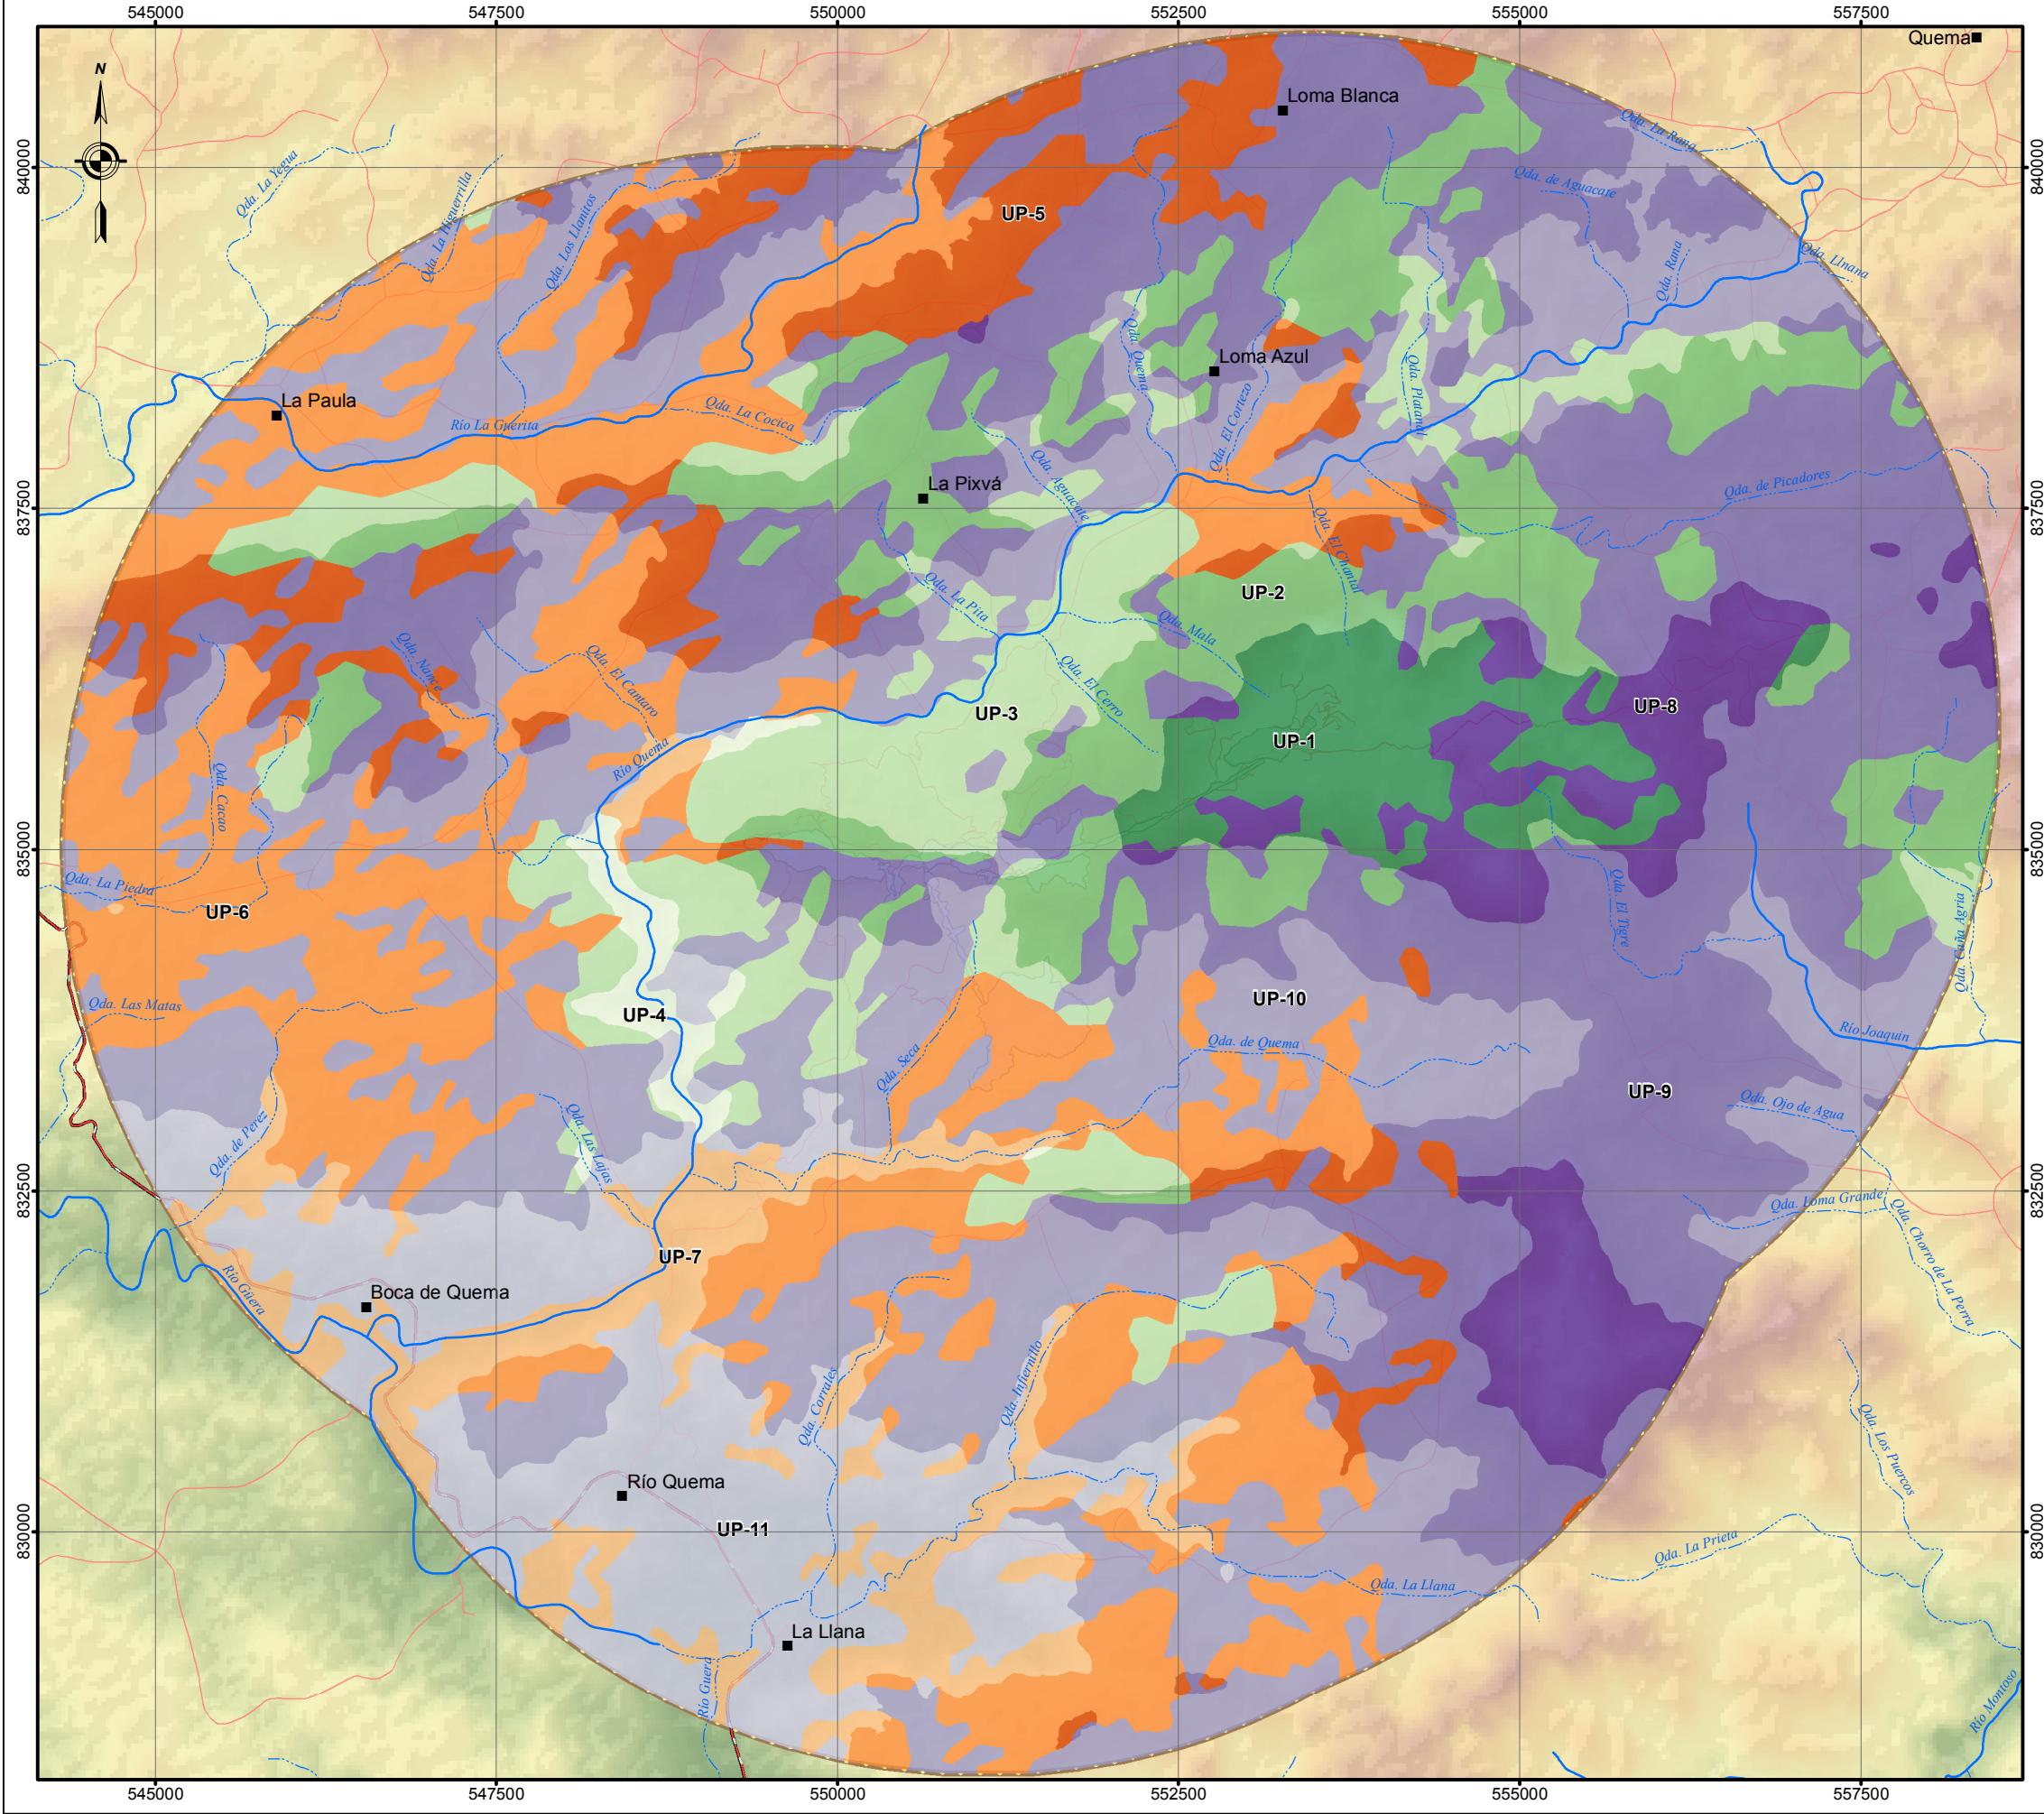
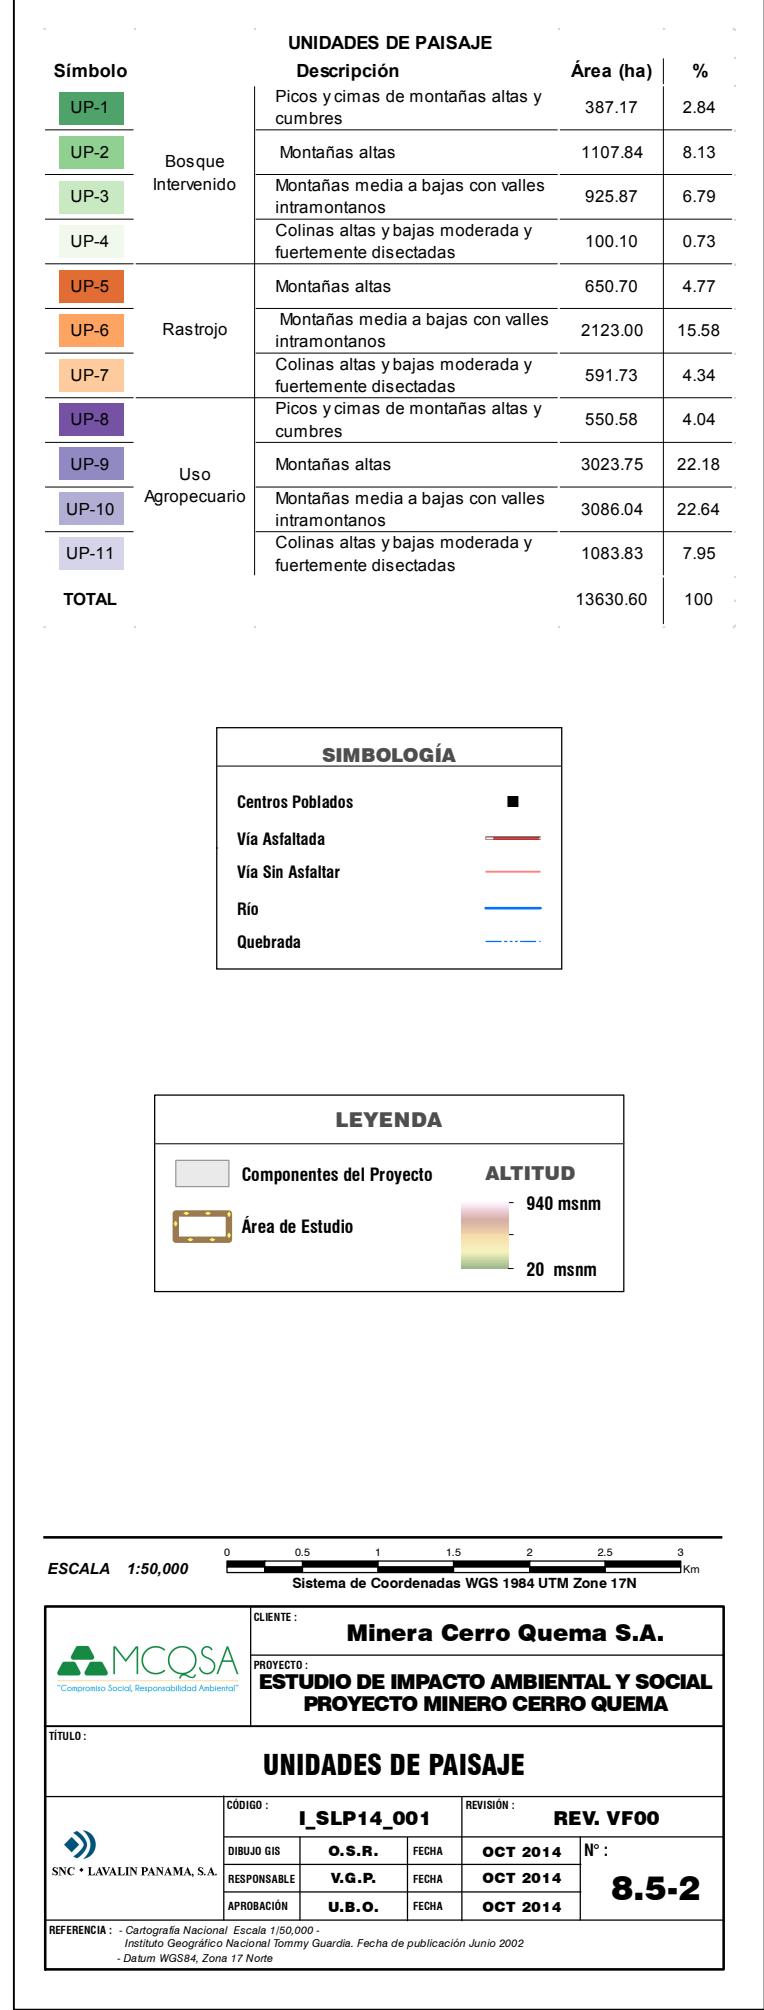
Figura 8.5-2: Unidades de paisaje

Se han identificado 11 unidades de paisaje, clasificadas mediante la integración de factores biofísicos como la geomorfología y la cobertura vegetal, teniendo en consideración algunos aspectos dominantes de la hidrografía y los factores antrópicos. La distribución de estas unidades sobre el área de estudio, se aprecia en la Figura 8.5-2, estas unidades se describen a continuación:

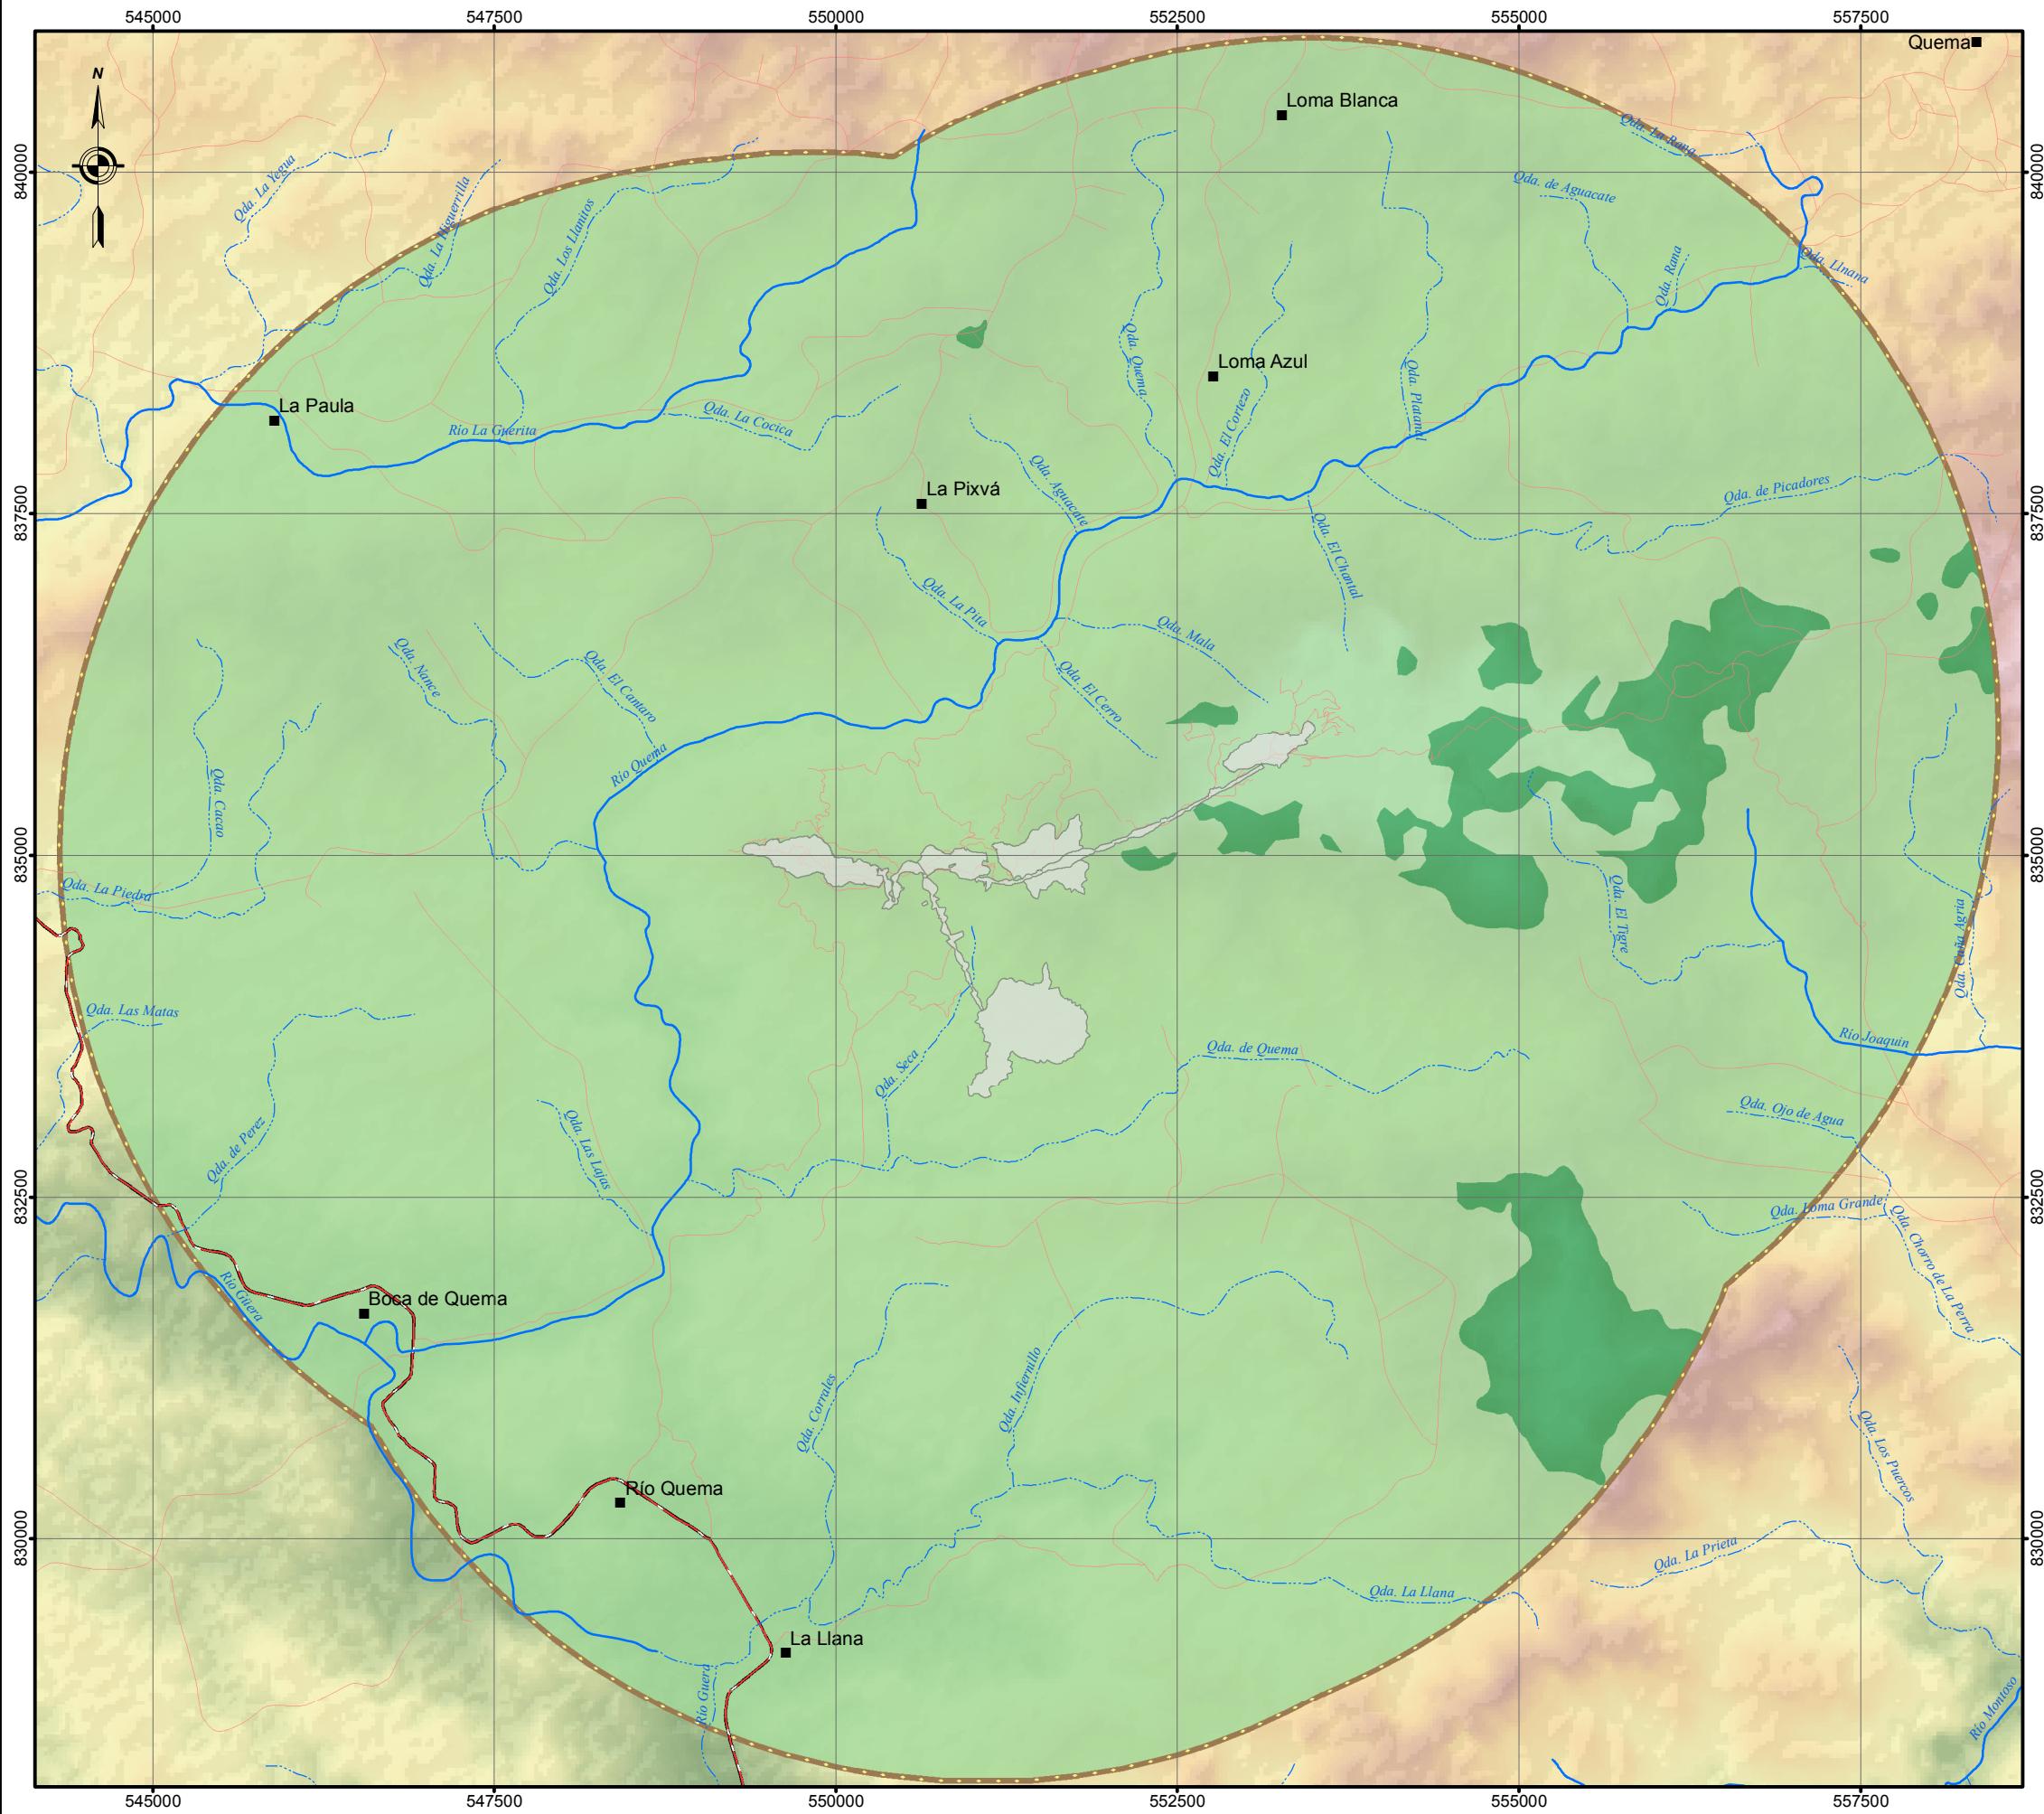
Figura 8.5-3: Calidad visual del paisaje

De los resultados obtenidos se observa que el 96,0% del área de estudio de paisaje presenta una calidad visual media y el 4.0% presenta una calidad baja (Tabla 8.5-5).

La distribución de la categorización de los paisajes por calidad se observan en la Figura 8.5-3.

Se observa que la mayor parte de los paisajes del área de estudio de paisaje tienen una calidad visual media, siendo la unidad 10 (UP-10) la más representativa dentro de esta categoría, a la cual le corresponde el paisaje agropecuario en montañas media a bajas con valles intramontanos. Esta unidad presenta características de relieve variado en tamaño y forma, alguna variedad de vegetación y contraste entre los colores del suelo, vegetación y roca. La presencia de agua no es dominante en el paisaje, el paisaje circundante incrementa moderadamente la calidad visual del conjunto y las actuaciones humanas no añaden calidad visual a esta unidad.

El 4% del área de estudio presenta paisajes de calidad baja, la unidad 8 (UP-8) es la única que presenta esta característica, la cual corresponde al paisaje agropecuario en picos y cimas de montañas altas y cumbres, donde se presentan movimientos de masa, derrumbes y erosión, con alguna variedad de vegetación, con cuerpos de agua ausentes o inapreciables. Existen modificaciones intensas y extensas que reducen o anulan la calidad visual.

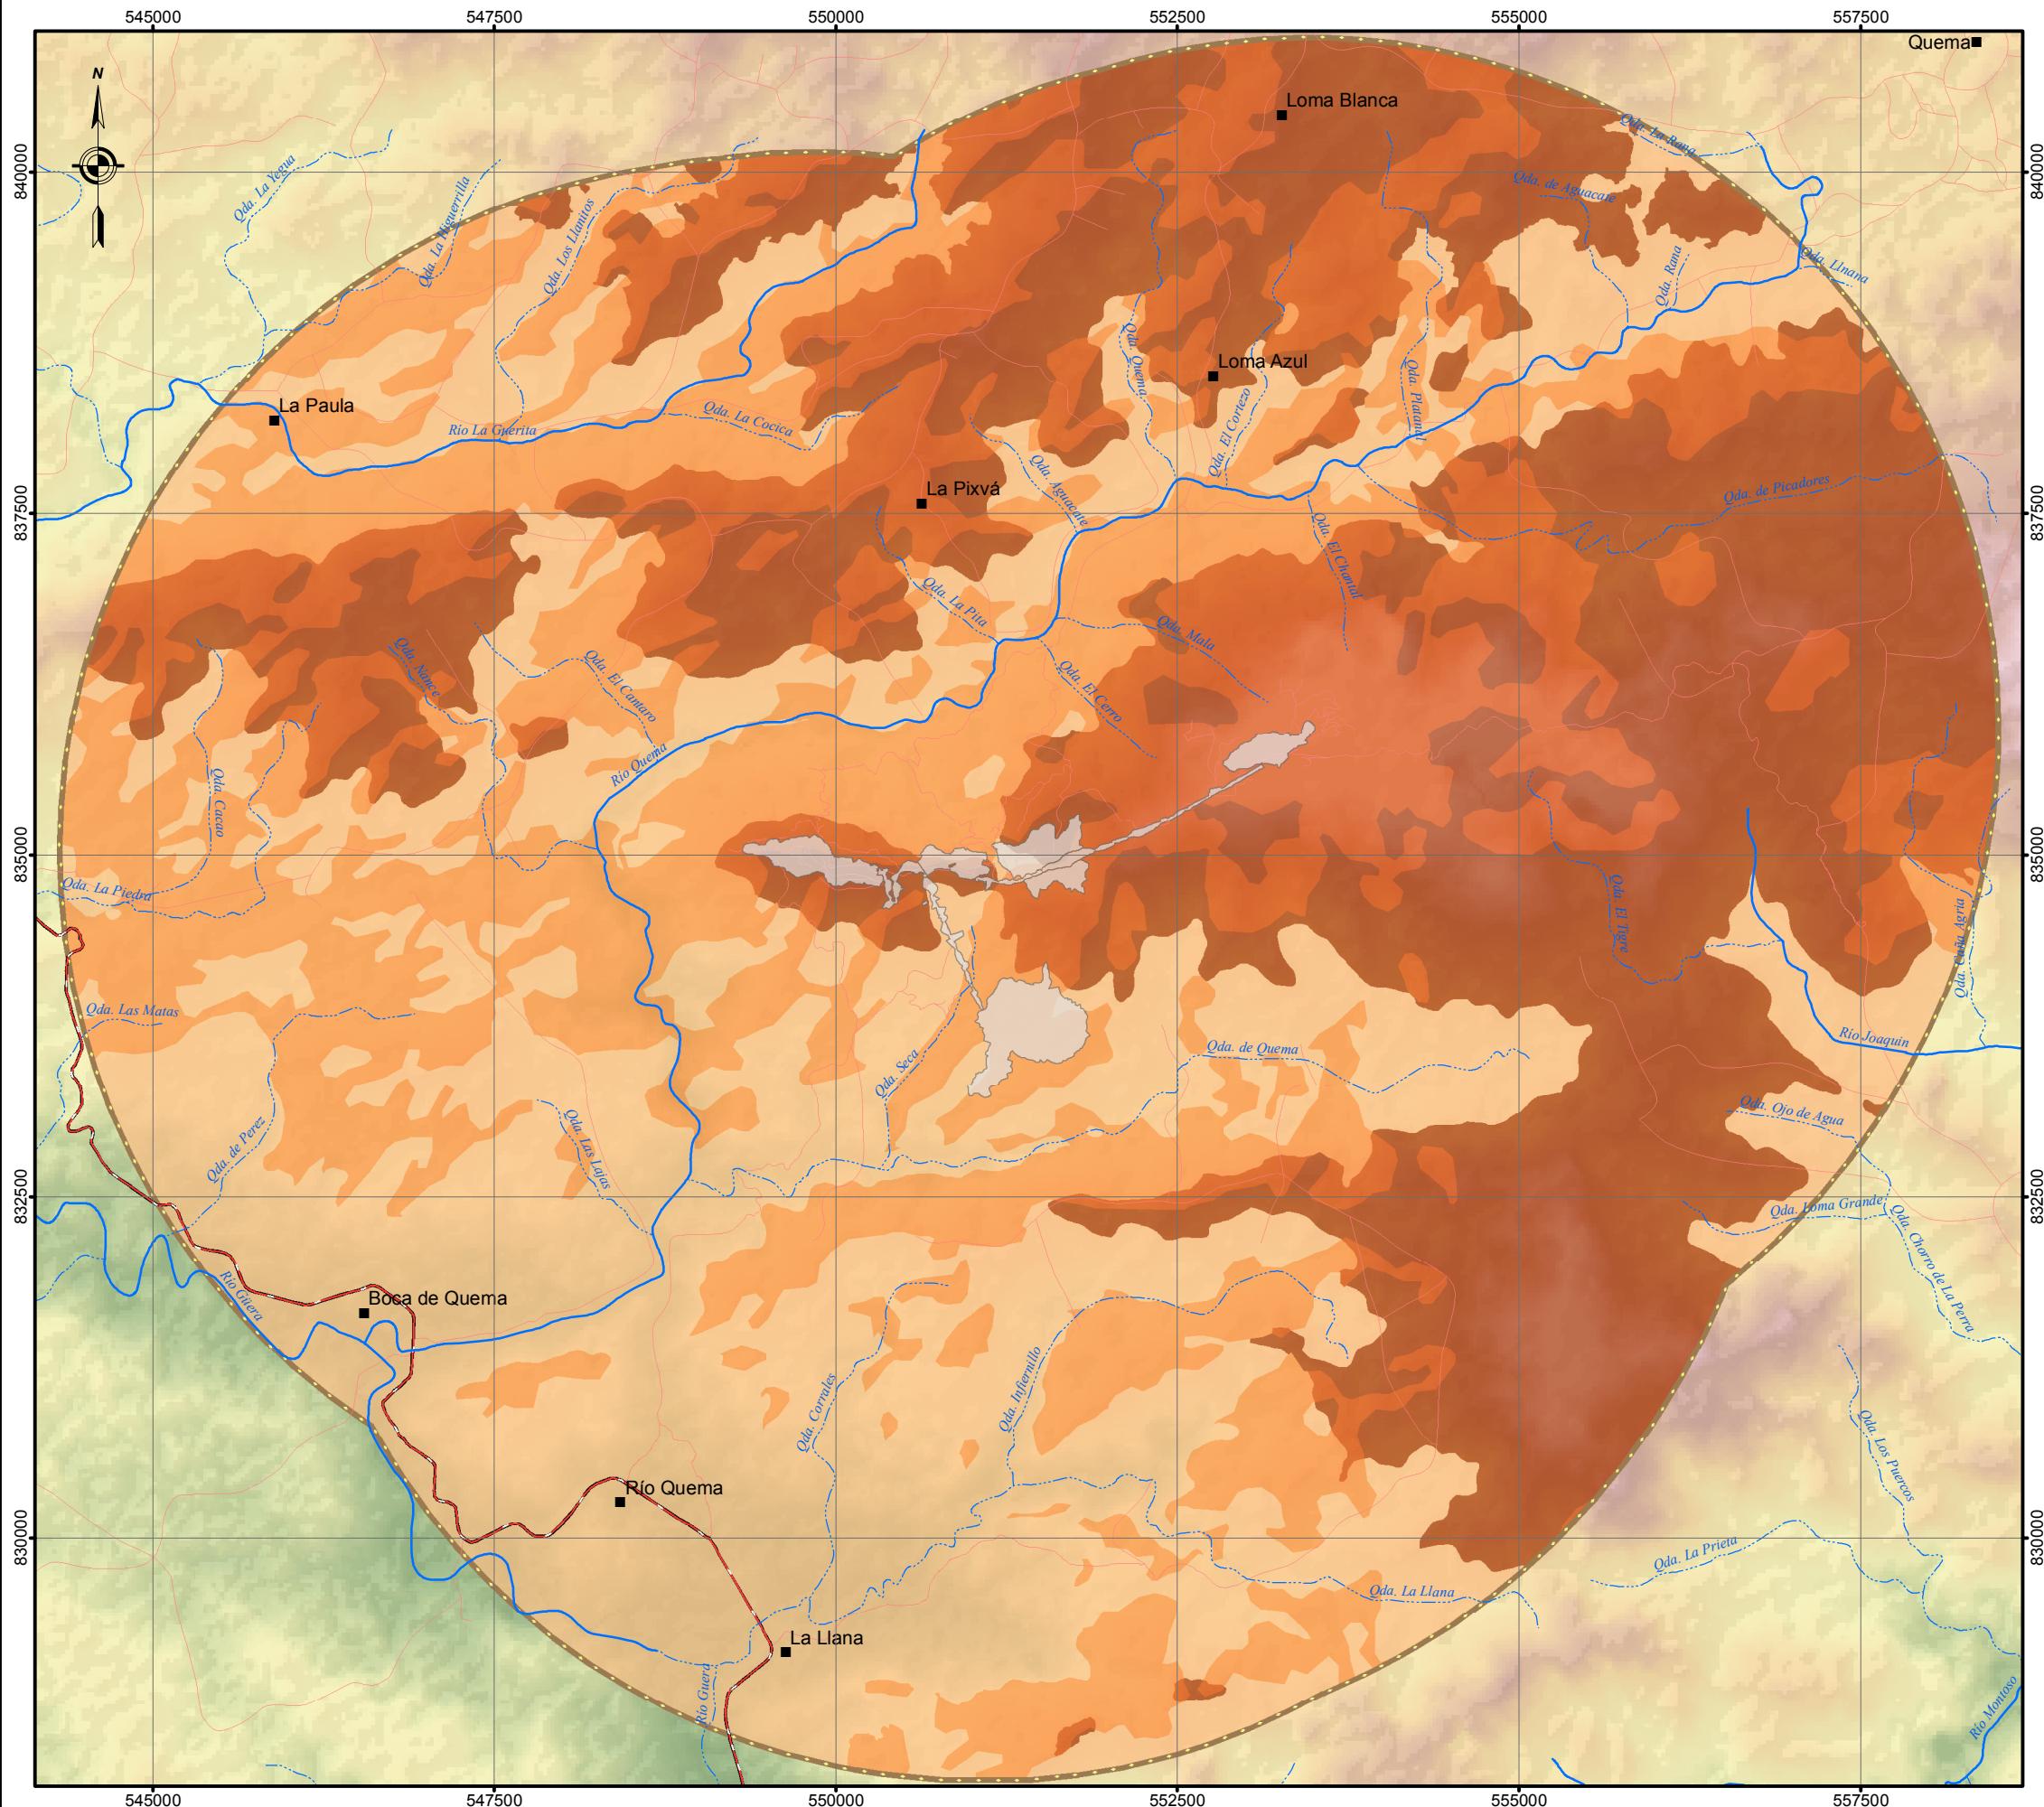
Figura 8.5-4: Fragilidad del paisaje

De acuerdo al análisis realizado, se observa que el 26.2% tiene un valor CAV bajo y fragilidad alta; el 15.7% tiene un valor CAV media baja y una fragilidad media alta; el 23.1% tiene un valor CAV medio y una fragilidad media; y finalmente, un 34.9% tiene una CAV media alta y una fragilidad media baja. No existen unidades de paisaje con valor CAV alto y una fragilidad baja (Tabla 8.5-6).

La distribución de los paisajes por fragilidad visual se observan en la Figura 8.5-4.

Los paisajes con CAV baja y fragilidad alta representan el 26.2% del área de estudio, como la unidad 9 (UP-9), que está compuesto por un paisaje de uso agropecuario en montañas altas, con pendientes fuertes, baja diversidad de vegetación, riesgo alto de erosión e inestabilidad, moderado contraste visual entre suelo y vegetación.

Los paisajes con CAV media baja y fragilidad media alta representan el 15.7% del área de estudio de paisaje. Un paisaje representativo es la unidad 2 (UP-2), que corresponde al paisaje de bosque intervenido en montañas altas. Esta unidad de paisaje presenta moderada diversidad de vegetación, riesgo alto de erosión e inestabilidad, y moderado contraste de color.

Los paisajes con CAV media y fragilidad media representan el 23.1% del área de estudio de paisaje. Un paisaje representativo es la unidad 6 (UP-6), que corresponde al paisaje de rastrojo en montañas media a bajas con valles intramontanos. Esta unidad de paisaje presenta baja diversidad de vegetación, riesgo moderado de erosión e inestabilidad, y moderado contraste de color.

Finalmente, el 34.9% está compuesta por paisajes con CAV media alta y fragilidad media baja, dentro de este grupo de unidades está la unidad 10 (UP-10), que corresponde al paisaje de uso agropecuario en montañas media a bajas con valles intramontanos, con baja diversidad y bajo potencial de regeneración de vegetación, con cierto riesgo de erosión e inestabilidad, y contrastes de color moderados.

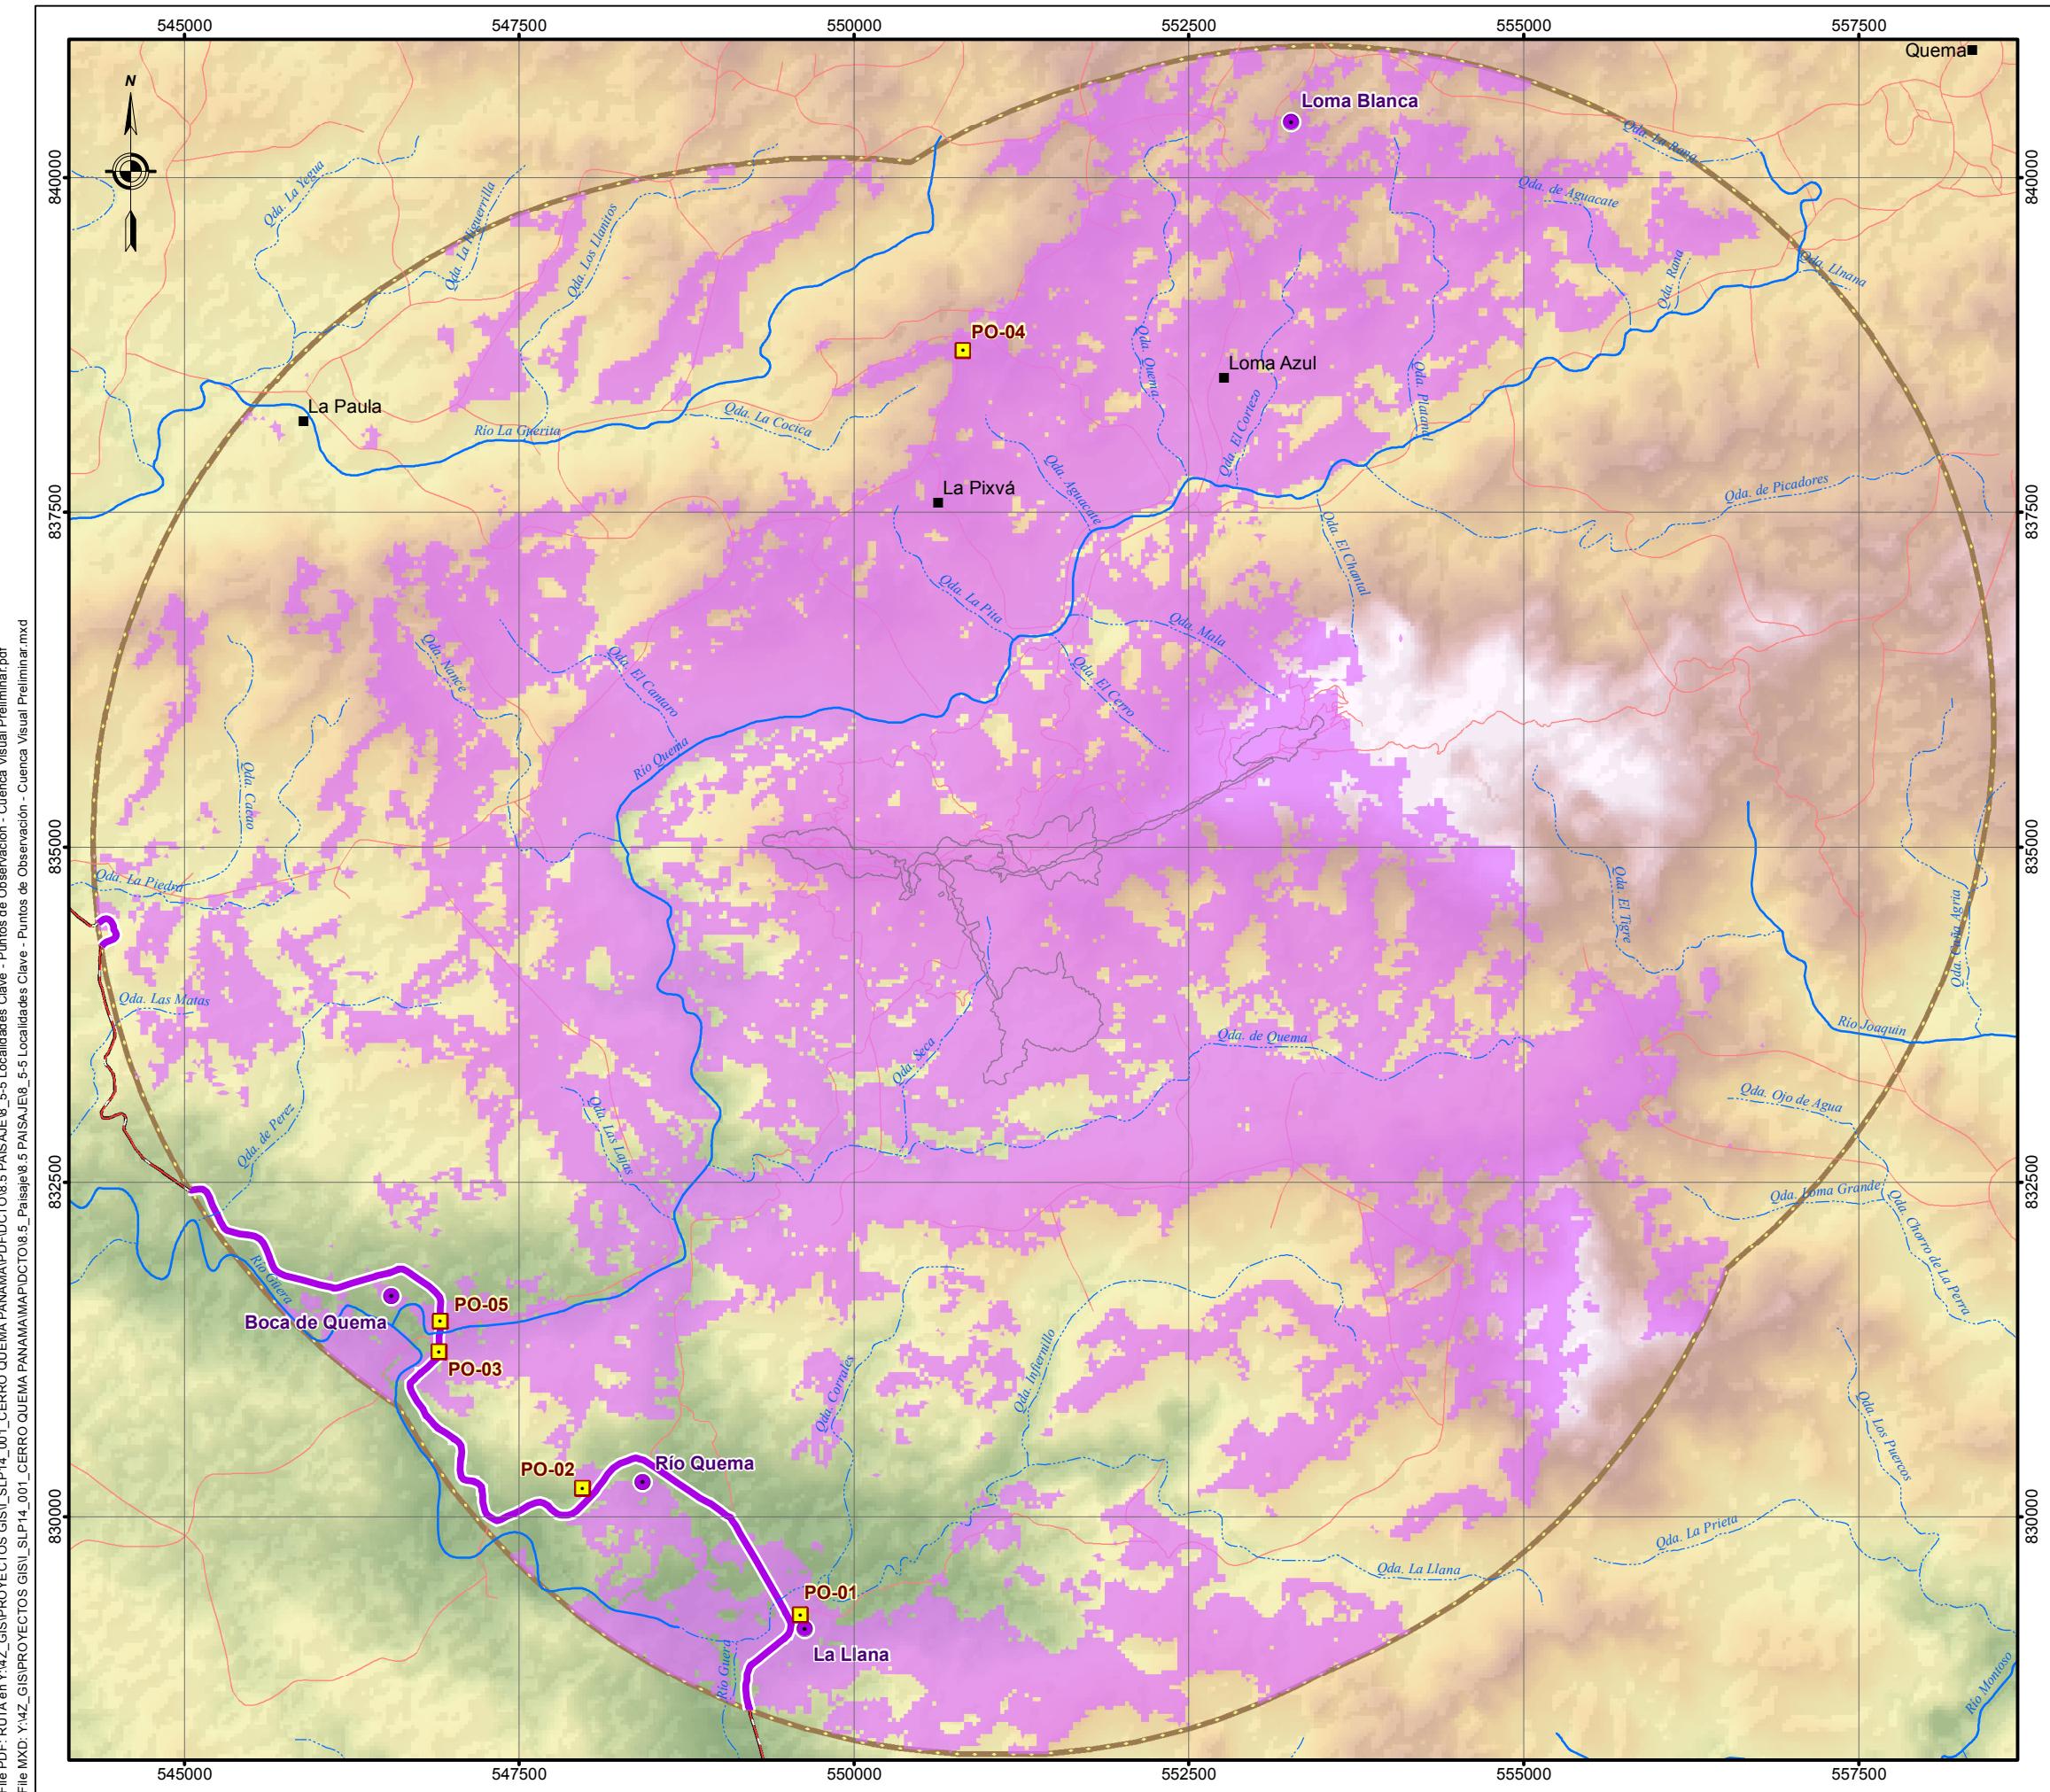
Figura 8.5-5: Localidades clave, puntos de observación y cuenca visual preliminar del proyecto

La Figura 8.5-5, muestra los puntos de observación de la línea base con respecto a la cuenca visual preliminar del área del Proyecto. Las Fotografías 8.5-1 a 8.5-5, muestran las fotografías tomadas durante la línea base.
