ESTUDIO DE DISEÑO A NIVEL DE PRE-FACTIBILIDAD PARA EL TALUD DEL TAJO ABIERTO

**Proyecto Cerro Quema
Provincia Los Santos, Panamá**

Número de Proyecto 1300709.200

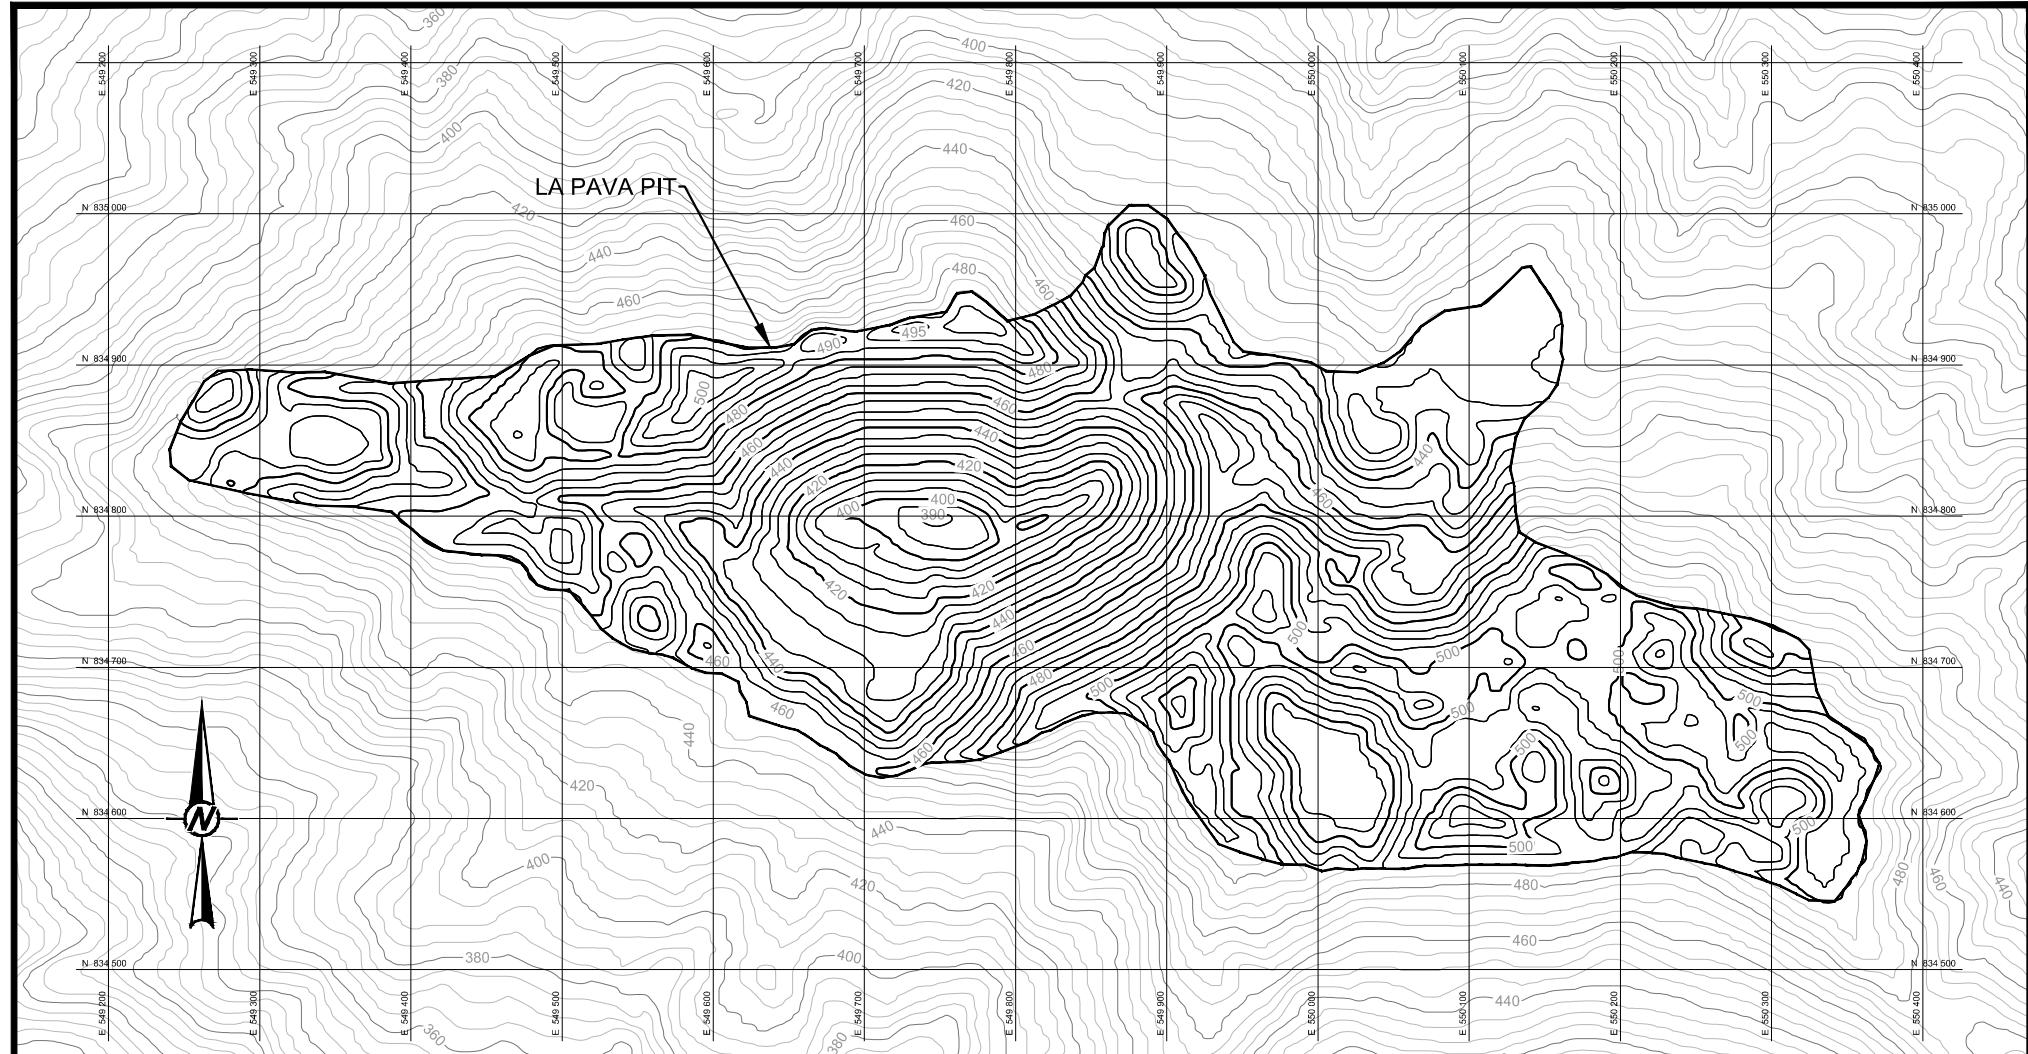
PROJECT No.	1300709 <th>FILE No.</th> <td>FIGURE_ES-1</td>	FILE No.	FIGURE_ES-1
DESIGN	GTL	12/1/2013	SCALE AS SHOWN
CADD	BJE	12/3/2013	FIGURE
CHECK	-	-	ES-1
REVIEW	-	-

El proyecto Cerro Quema incluirá dos tajos abiertos. El tajo La Pava es el más grande de los dos tajos abiertos y es aproximadamente de 1100 metros (m) de largo y 400 m de ancho. El tajo abierto Quema-Quemita se ubica aproximadamente a 3 km al este del tajo abierto La Pava y será de aproximadamente de 700 m de largo y 200 m de ancho. Los tajos del tajo abierto oscilarán en altura de 30 a 110 m, y serán desarrollados en una topografía montañosa inclinada con pendientes naturales que oscilan de entre 30 a 60 grados. Los tajos abiertos serán excavados en la parte superior de las colinas de tal manera que los fondos de los tajos abiertos estarán aproximadamente de 200 a 400 m sobre el fondo de los canales principales de corrientes al norte y al sur de los tajos. Se muestran los cascarones del tajo abierto desarrollados con base en las recomendaciones preliminares por Golder de la inter-rampa del talud en las Figuras ES-1 y ES-2.

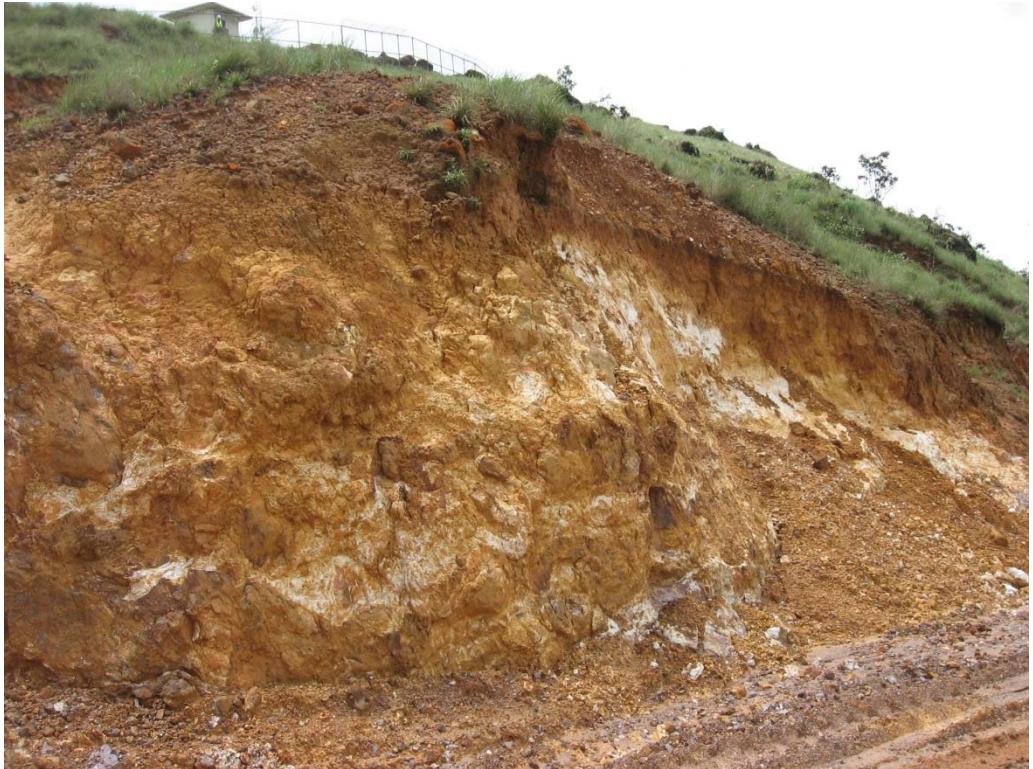
**PHOTOGRAPH 9
LATERITE AND SAPROLITE AT CERRO QUEMITA**

En algunas áreas, especialmente en el área de Quema-Quemita, un suelo de laterita que se encuentra en la superficie del suelo, o máximo a unos metros debajo a la superficie. En ambas áreas Quema-Quemita y La Pava, un capa de cero a cinco mm de espesor se ha desarrollado suelo de saprolita. Las Fotografías 9 y 10 muestran los afloramientos del regolito laterita y saprolita en las áreas de Quema-Quemita y La Pava.

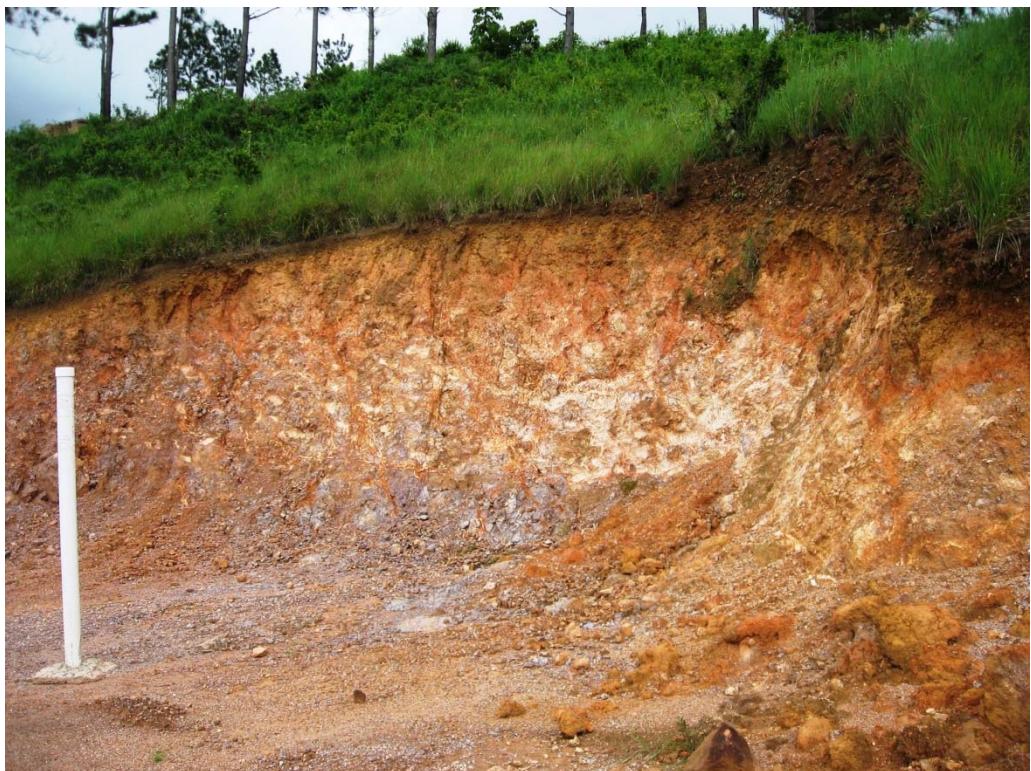
**PHOTOGRAPH 10
SAPROLITE IN LA PAVA AREA**

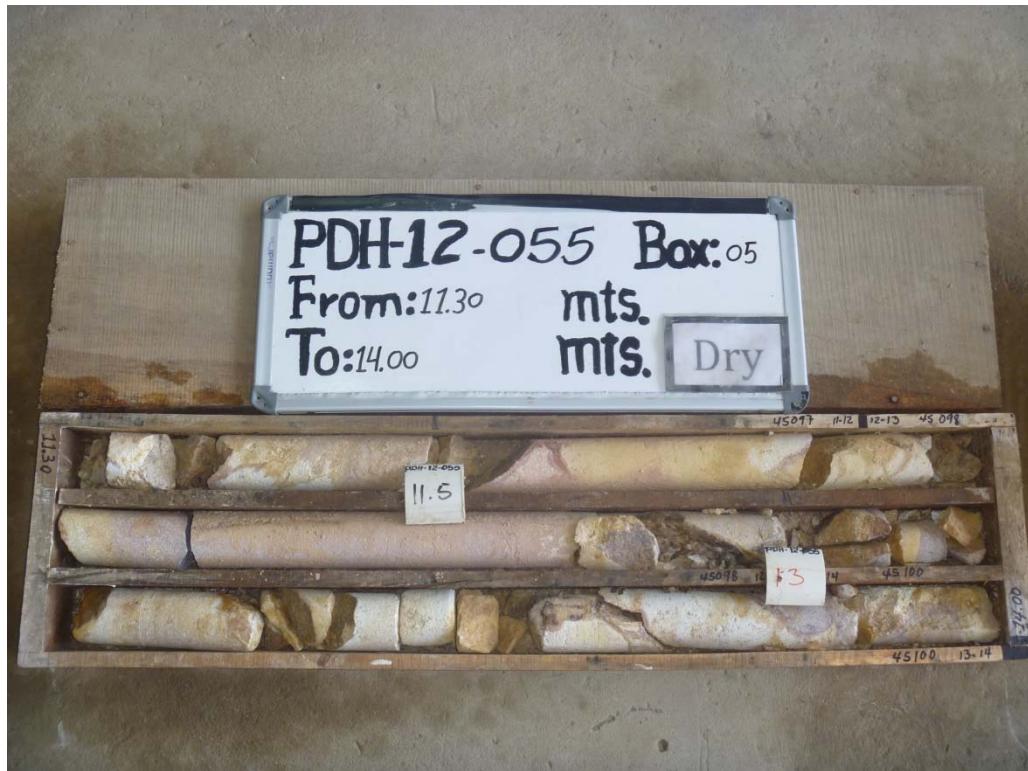
PHOTOGRAPH 11
CORE IN OXIDIZED BEDROCK

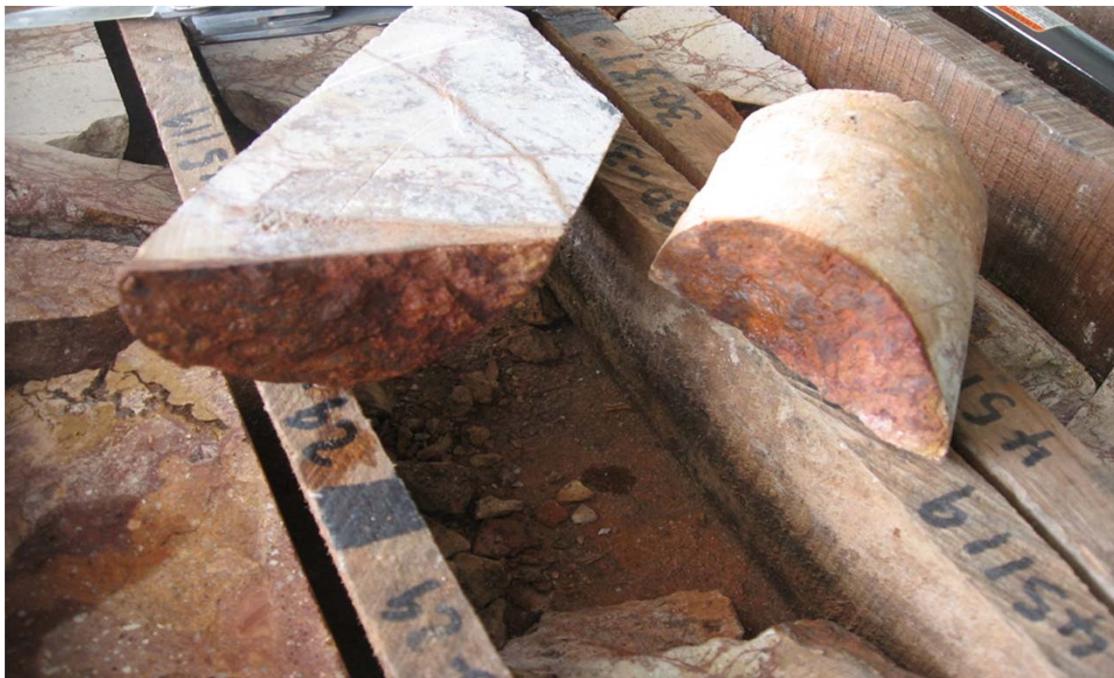
PHOTOGRAPH 12
JOINT IN OXIDIZED BEDROCK

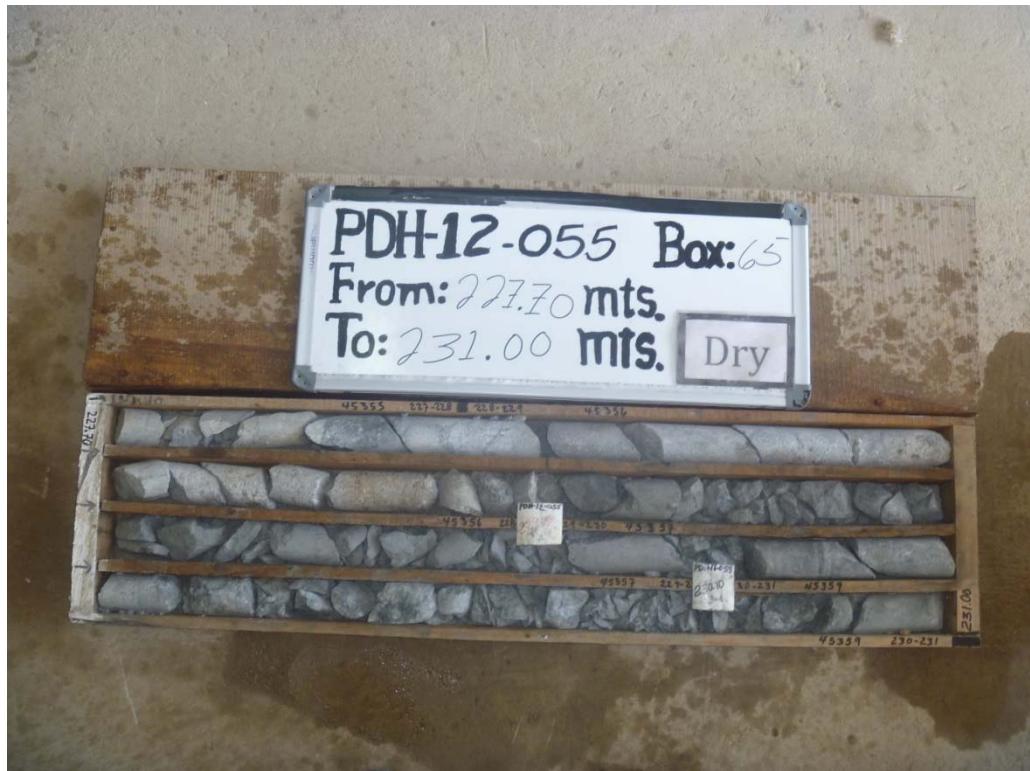
PHOTOGRAPH 13
CORE IN UNOXIDIZED BEDROCK

La alteración supergénica tiene un efecto en la apariencia de la roca. La roca encima del límite de oxidación típicamente es de color canela claro a café rojizo con recubrimientos de articulaciones de hierro y óxido de manganeso. Debajo del límite de oxidación, la roca es típicamente de color gris y contiene diaclasas recubiertas con sulfuros y a veces con un relleno de arcilla de color gris oscuro a negro. La roca debajo del límite de oxidación contiene sulfuros. Se muestran un ejemplo del núcleo y una diaclasa típica por debajo del límite del óxido en la Fotografías 11 y 12, y un ejemplo del núcleo y una diaclasa típica por encima del límite se muestran en las Fotografías 13 y 14.

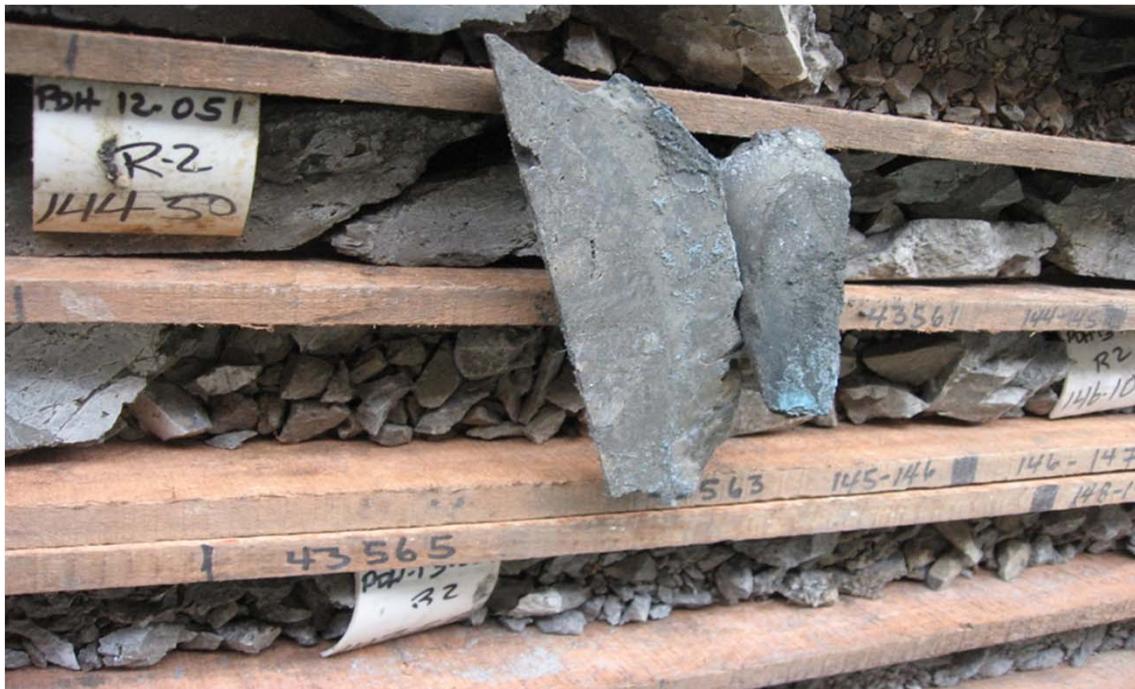
PHOTOGRAPH 14
JOINT IN UNOXIDIZED CORE

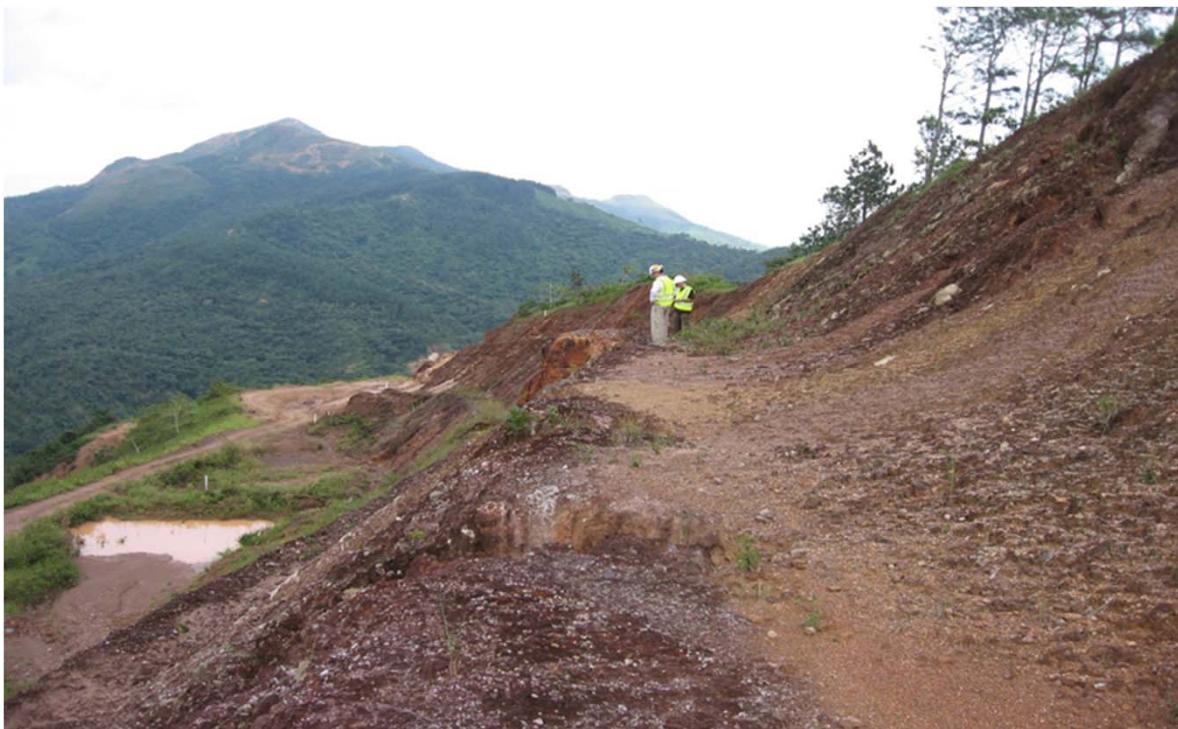
**PHOTOGRAPH 21
INTACT BENCHES IN THE LA PAVA AREA**

Se muestra la condición de los bancos existentes en la Fotografía 21. Generalmente, los bancos están intactos a lo largo de todos los cortes de roca con crestas bien definidas y era posible caminar en los bancos a distancias considerables. El corte de roca en La Pava fue excavado hace casi 20 años y a pesar de la precipitación alta en el área, los bancos no están altamente erosionados y no están llenos con escombros. La única falla del banco significativa en la pendiente se muestra en la Fotografía 22. La causa de la falla no ha sido determinada con seguridad y mientras parece ser una falla de cuña, es más probable que sea una característica de la erosión donde el material suave altamente fracturado se erosionó de la pendiente. Las caras de los bancos pueden haber sido excavadas mecánicamente o cortadas por extracción y demolidas ya que hay algunos signos de daño de voladura. Este corte sugiere que al usar voladura controlada y escalamiento cuidadoso de bancos, sería posible formar caras de bancos inclinadas en los taludes del tajo.

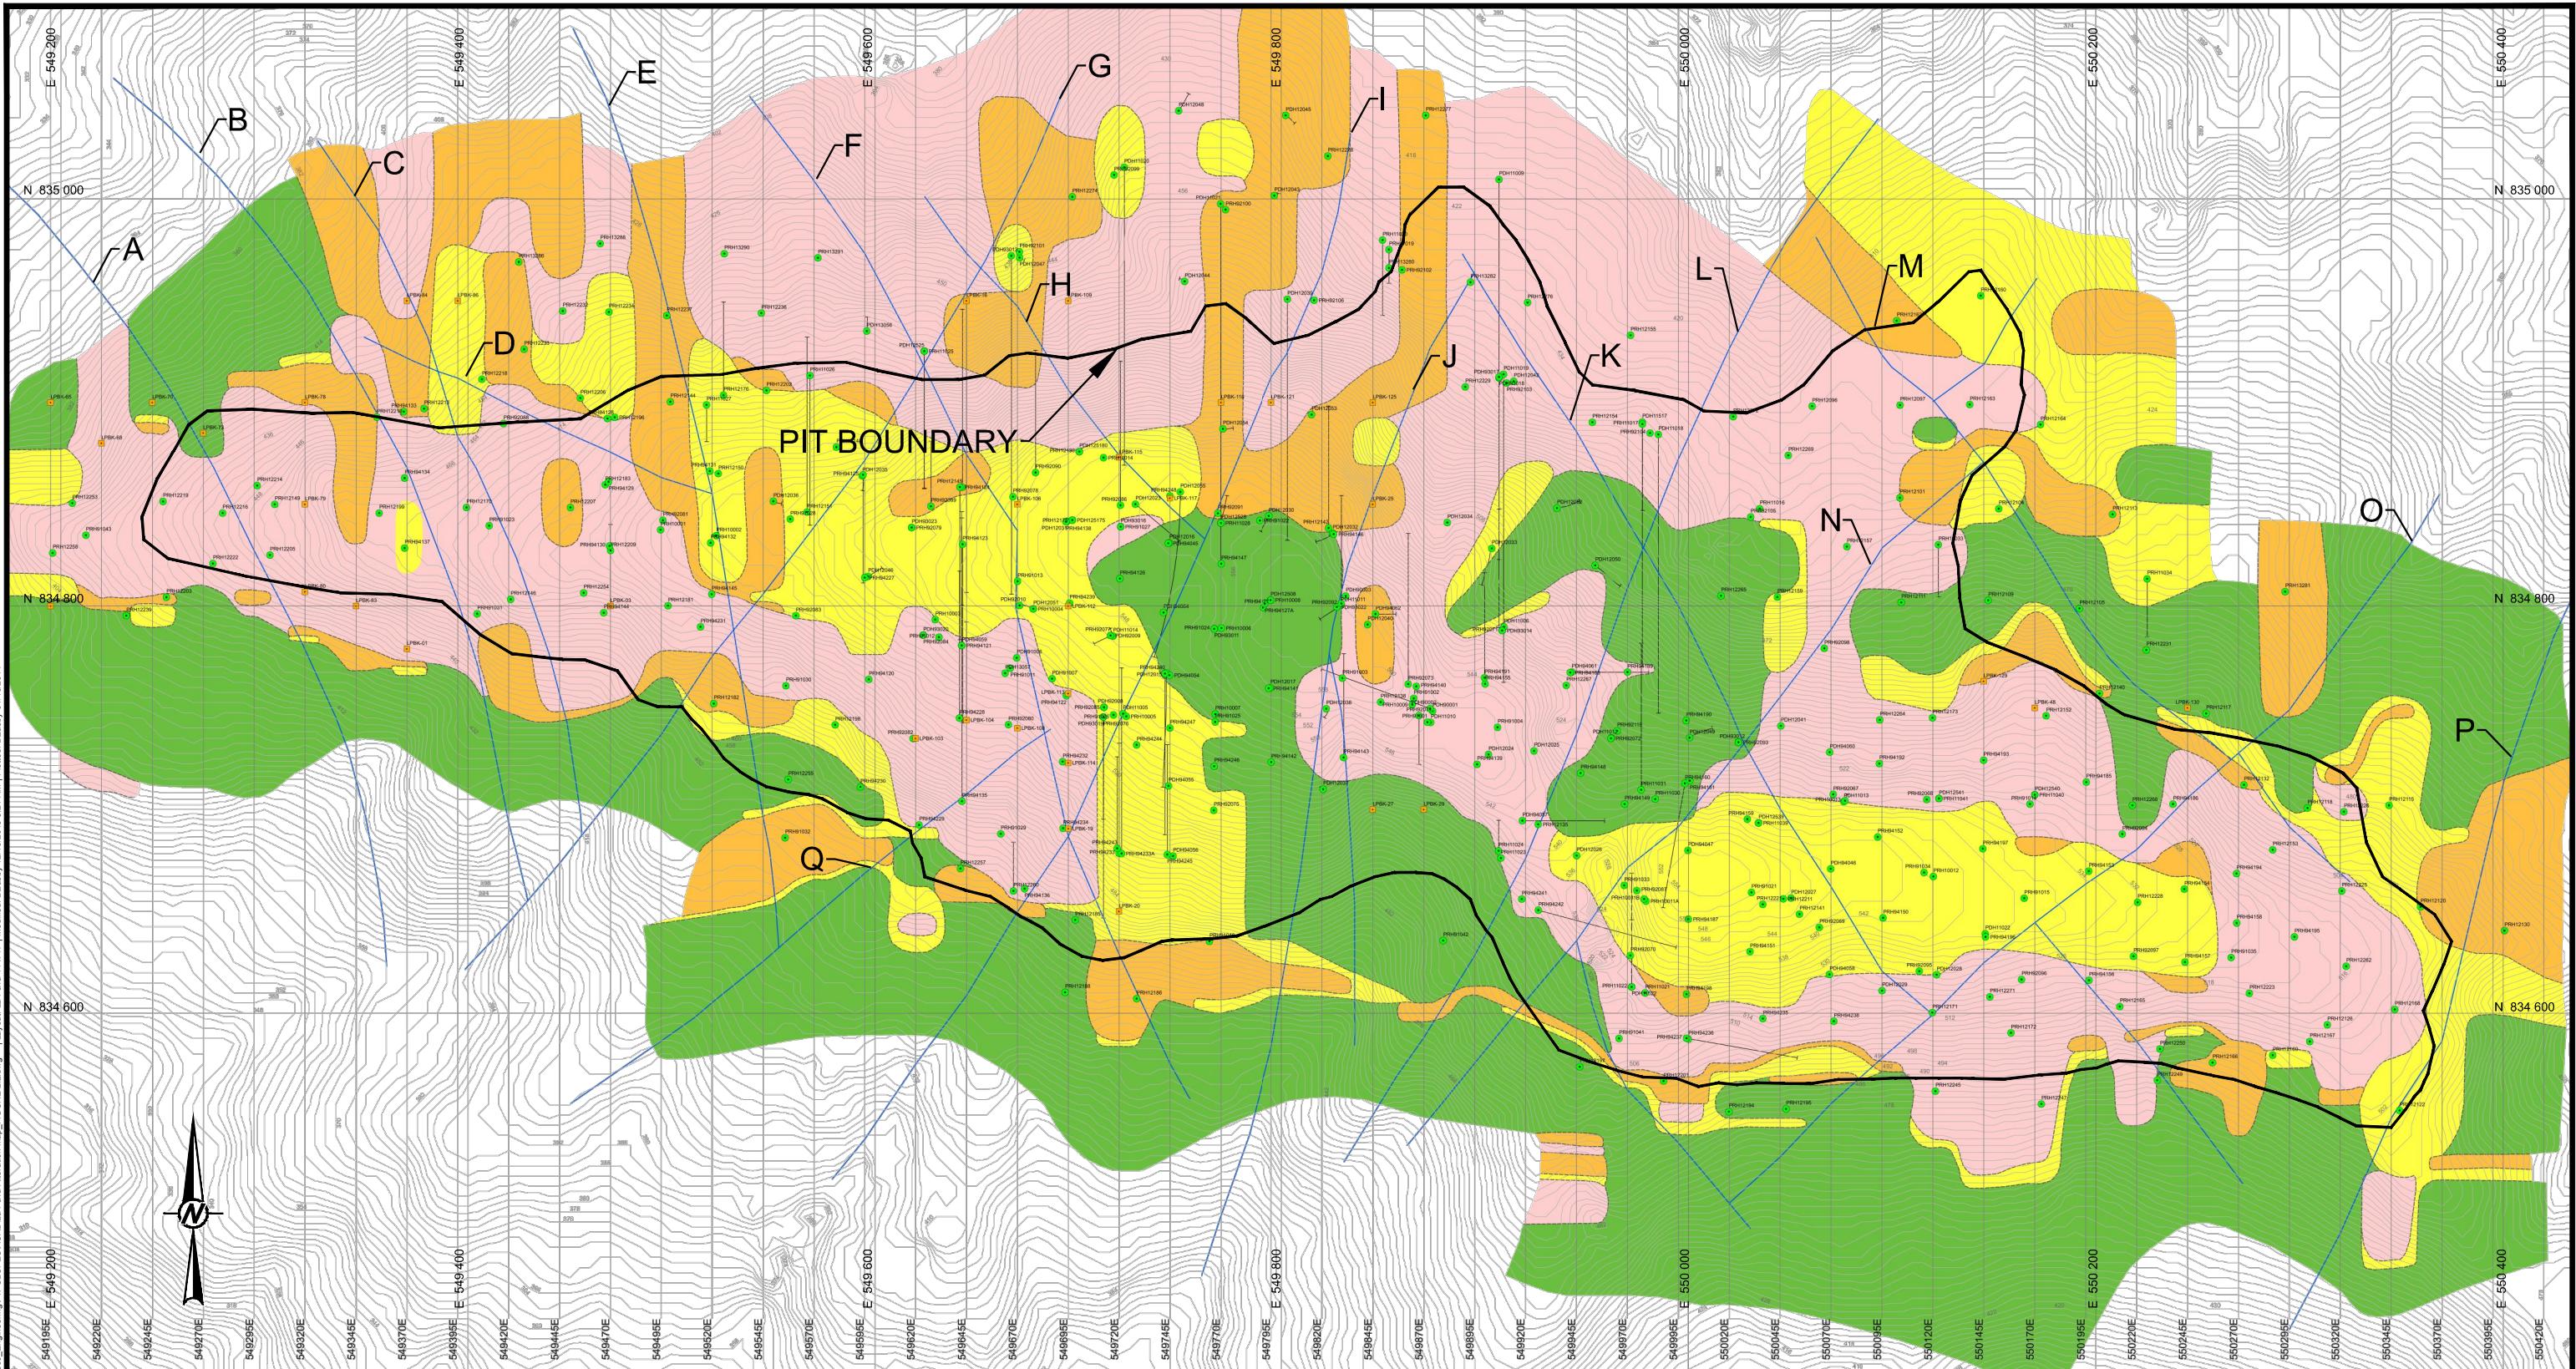
JECT No.		130-0709		File#	Alteration Map FIGURE 2.2
SIGN	GTL	11/18/2013		SCALE	AS SHOWN
ADD	BJE	11/18/2013		FIGURE	
ECK	-	-			
VIEW	-	-			
				2.2

En el área de la Pava (Figura 2.2), las fallas tienen dirección al noreste y noroeste y tienen un buzamiento abrupto. En el área de Quema-Quemita, las fallas típicamente tienen una dirección este-noreste y noreste y también tienen un buzamiento abrupto. Una falla interpretada que buza aproximadamente 60 grados al norte trunca la mineralización por el lado sur del tajo Quema-Quemita como se muestra en la Figura 2.4.

Para evaluar el efecto de las fallas tajo-escala para la estabilidad de los taludes del tajo, medimos las orientaciones de las fallas mostradas en las Figuras 2.3 y 2.4 de mapas y secciones geológicas transversales proporcionadas por Pershimco. Se muestra la orientación de las fallas en la Figura 3.3 y esa indica que las fallas tienen un buzamiento inclinado y dirección al noreste y noroeste en el área de La Pava. Las fallas en el área de Quema-Quemita también tienen buzamiento inclinado y dirección hacia el noreste. Hay dos fallas, designadas como W y X en la Figura 2.4, que buzan hacia al norte a unos 60 grados.

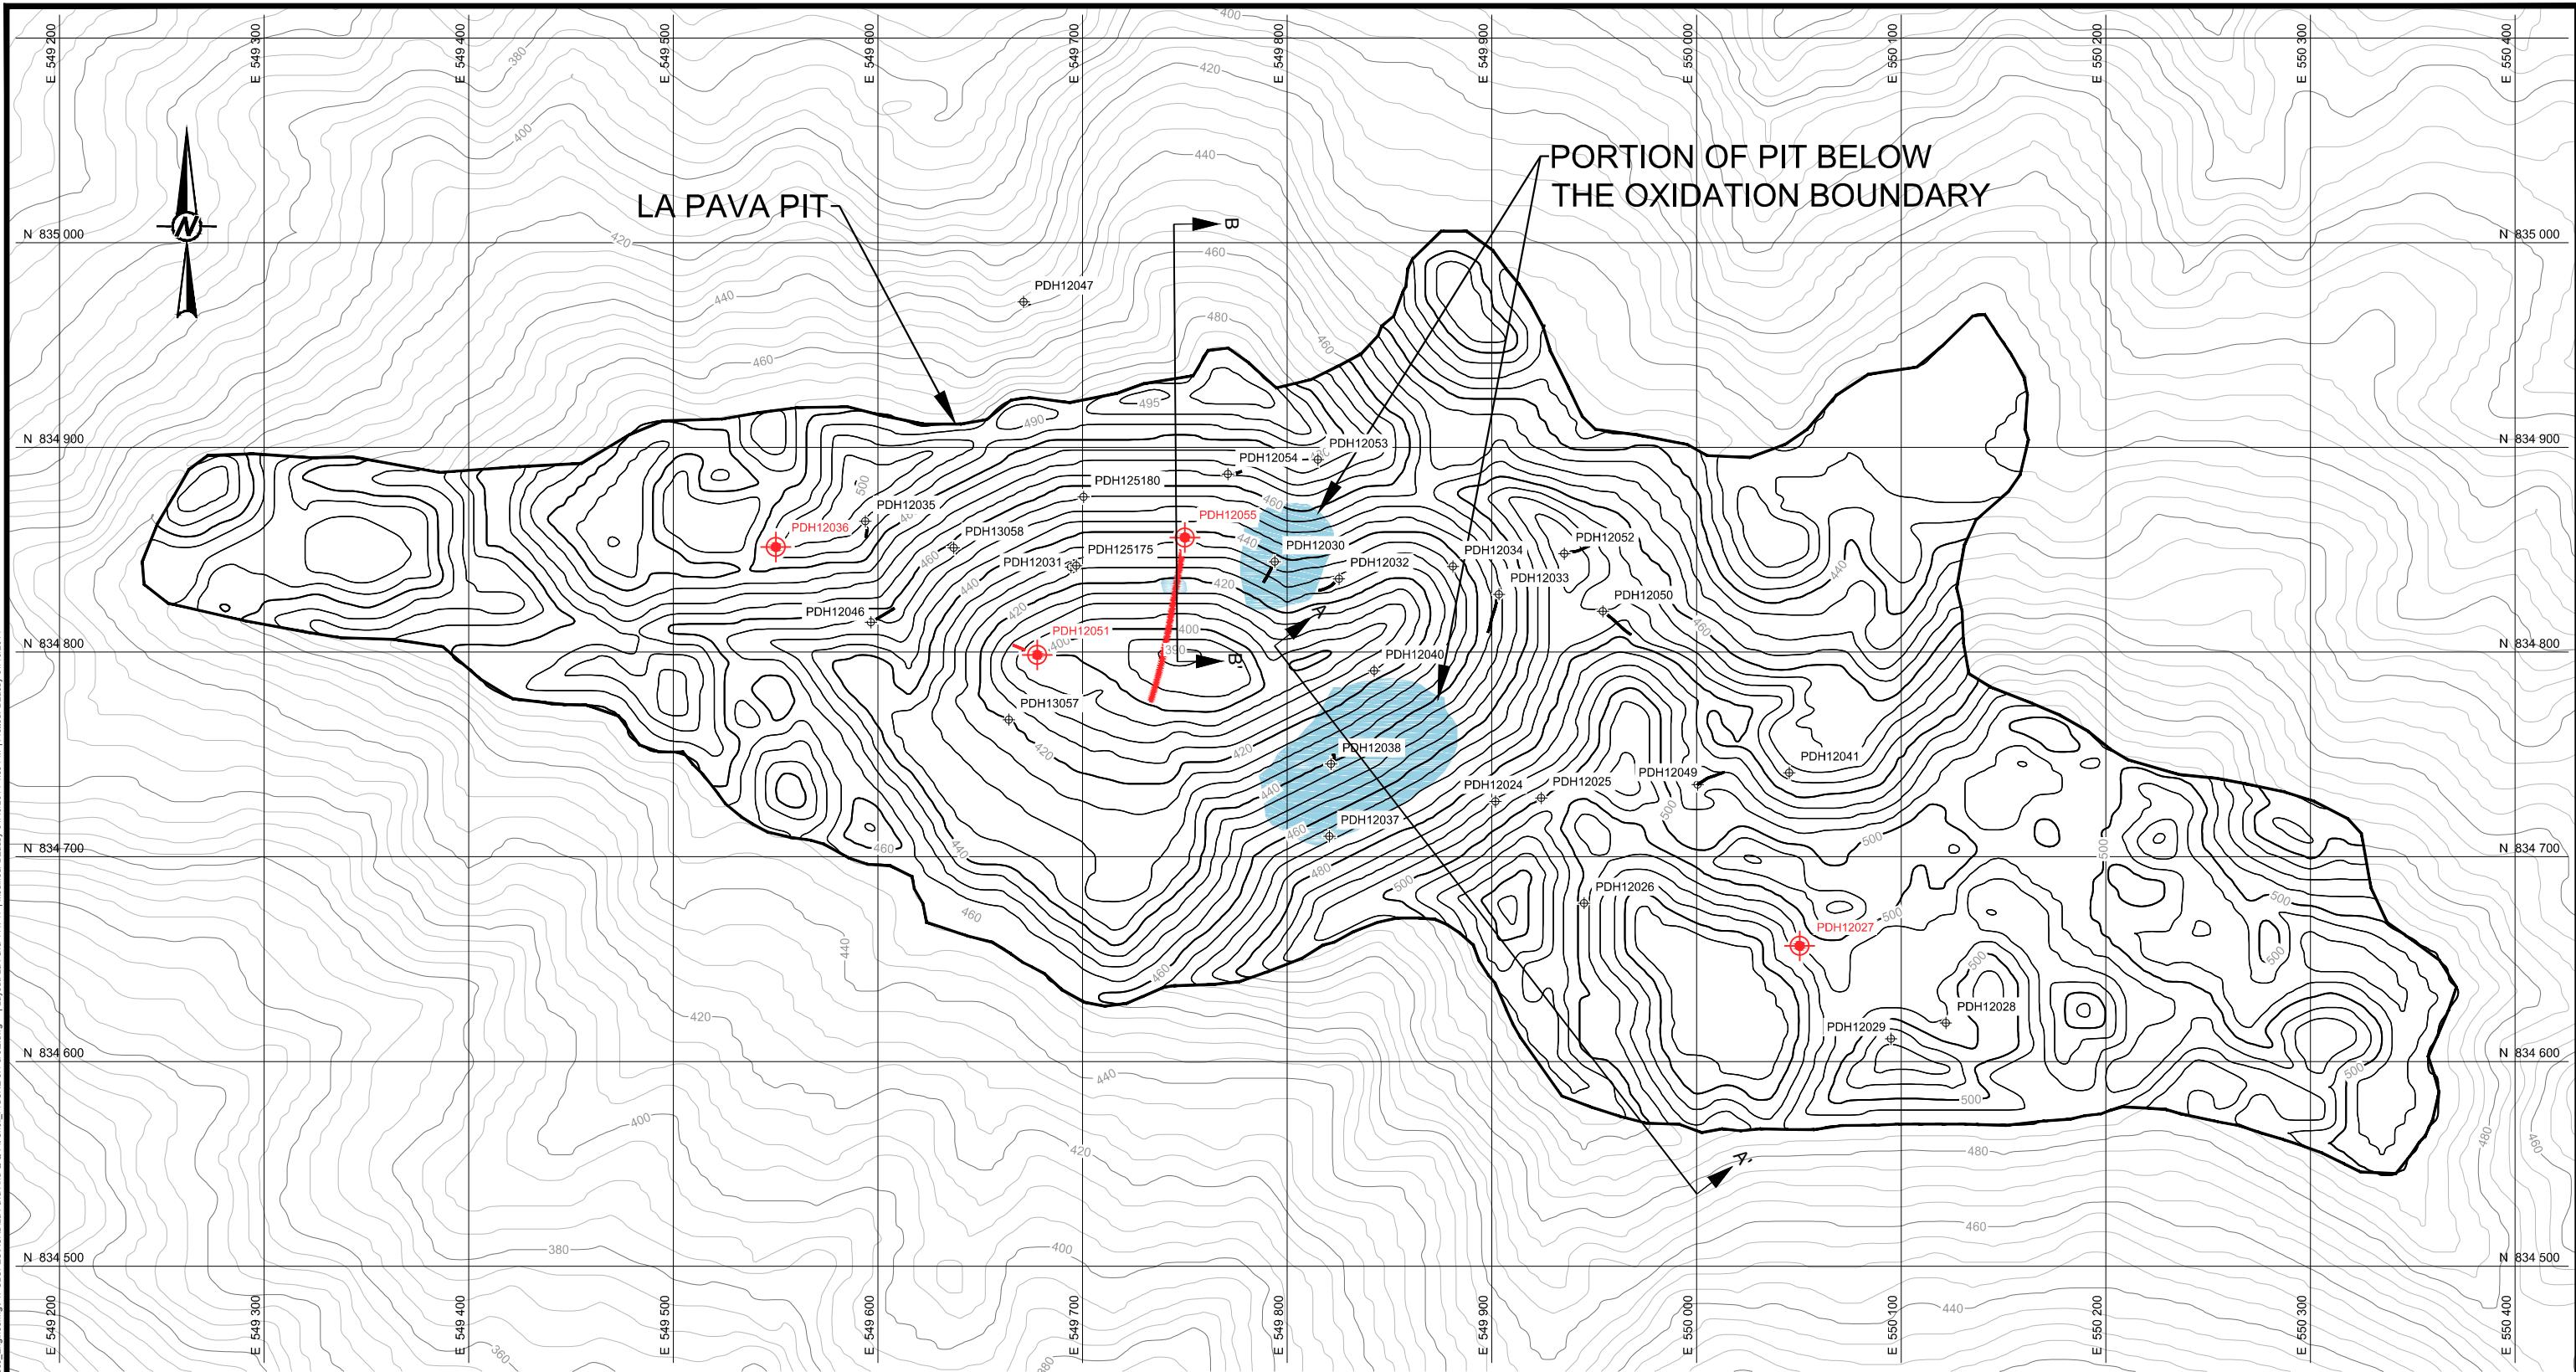
Golder Associates	PROJECT No.	1304070	Printed On Q Pit Shell FIGURE 3.1 & 3.2
	DESIGN	GTL	11/18/2013
	CADD	BJE	11/18/2013
	CHECK	-	-
	REVIEW	-	-
			3.1

Resumimos las medidas de RQD realizadas para 1938.0 m del núcleo por encima del límite del óxido y 4987.3 m de núcleo de debajo del límite del óxido de barrenos de 2012 y 2013 en el tajo La Pava para proporcionar una indicación del grado del fracturamiento de la masa de roca mostrada en la Tabla 3.4. Se muestran los barrenos de los cuales se recogieron los datos en la Figura 3.1.

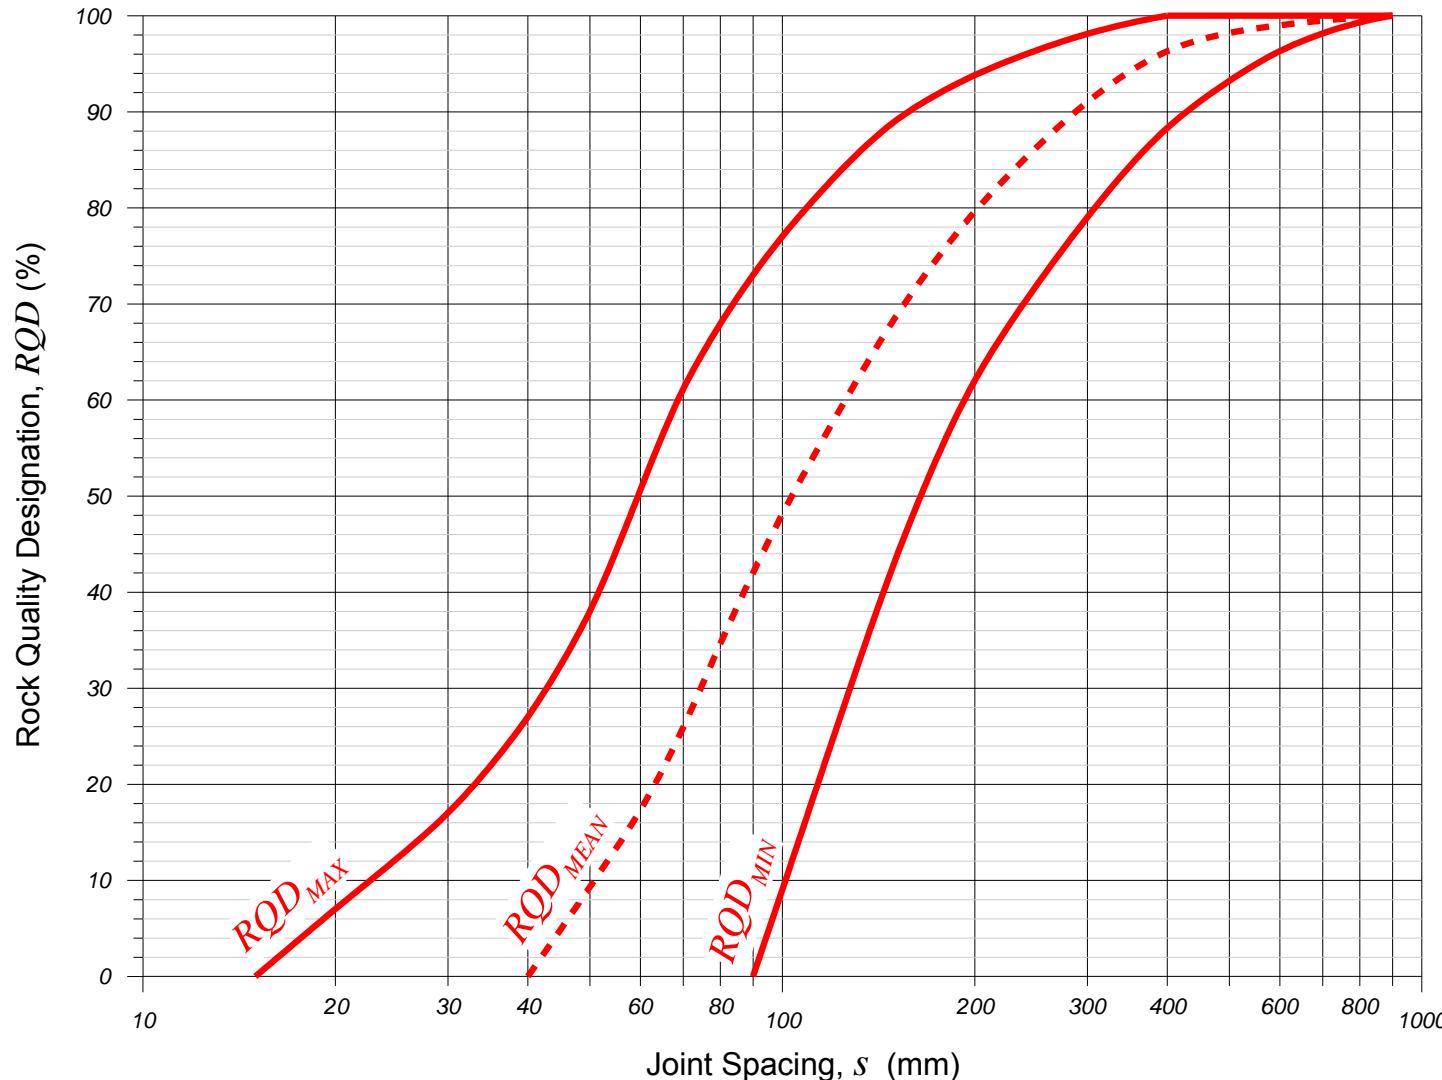
PROJECT No.	130-0709		FILE No.	0
DESIGN	GL	11/13/2013	SCALE	NOT TO SCALE
CADD	BJE	11/13/2013	FIGURE	3.4
-	-	-		
-	-	-

Reference: Bieniawski, 1989

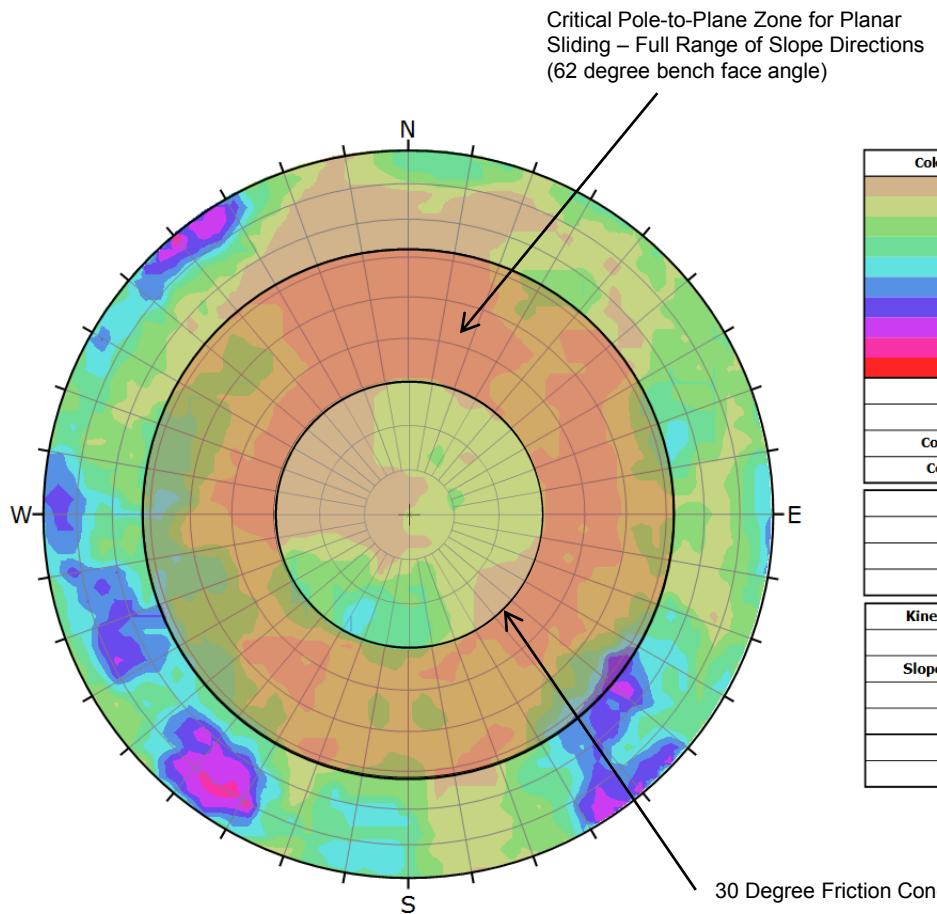
Color	Density Concentrations		
0.00	-	0.90	
0.90	-	1.80	
1.80	-	2.70	
2.70	-	3.60	
3.60	-	4.50	
4.50	-	5.40	
5.40	-	6.30	
6.30	-	7.20	
7.20	-	8.10	
8.10	-	9.00	
Maximum Density		8.15%	
Contour Data		Pole Vectors	
Contour Distribution		Schmidt	
Counting Circle Size		2.0%	
Plot Mode		Pole Vectors	
Vector Count		184 (180 Entries)	
Hemisphere		Lower	
Projection		Equal Area	
Kinematic Analysis		Planar Sliding	
Slope Dip		62	
Slope Dip Direction		ALL	
Friction Angle		30°	
Lateral Limits			
	Critical	Total	%
Planar Sliding (All)	34	180	18.89

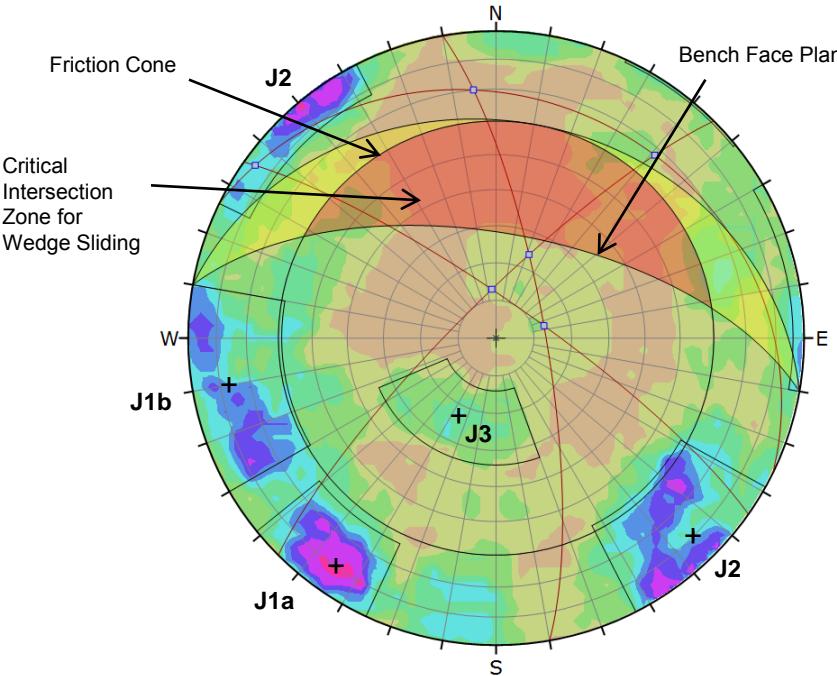
PROJECT No.	130-0709	FILE No.
DESIGN	GTL	11/12/2013
CADD	BJE	11/12/2013
-	-	-
-	-	-
		FIGURE
		5.2

Symbol	Feature		
■	Critical Intersection		
□	Intersection		
Density Concentrations			
Color	0.00 - 0.90 0.90 - 1.80 1.80 - 2.70 2.70 - 3.60 3.60 - 4.50 4.50 - 5.40 5.40 - 6.30 6.30 - 7.20 7.20 - 8.10 8.10 - 9.00		
Maximum Density	8.15%		
Contour Data	Pole Vectors		
Contour Distribution	Schmidt		
Counting Circle Size	2.0%		
Kinematic Analysis			
Slope Dip	62		
Slope Dip Direction	10		
Friction Angle	30°		
	Critical Total %		
Wedge Sliding	0 6 0.00%		
Color Dip Dip Direction Label			
Mean Set Planes			
1m	80	315	J1
2m	80	35	J2a
3m	77	80	J2b
4m	23	26	J3
Plot Mode			
Vector Count	Pole Vectors 184 (180 Entries)		
Intersection Mode	Mean Set Planes		
Intersections Count	6		
Hemisphere	Lower		
Projection	Equal Area

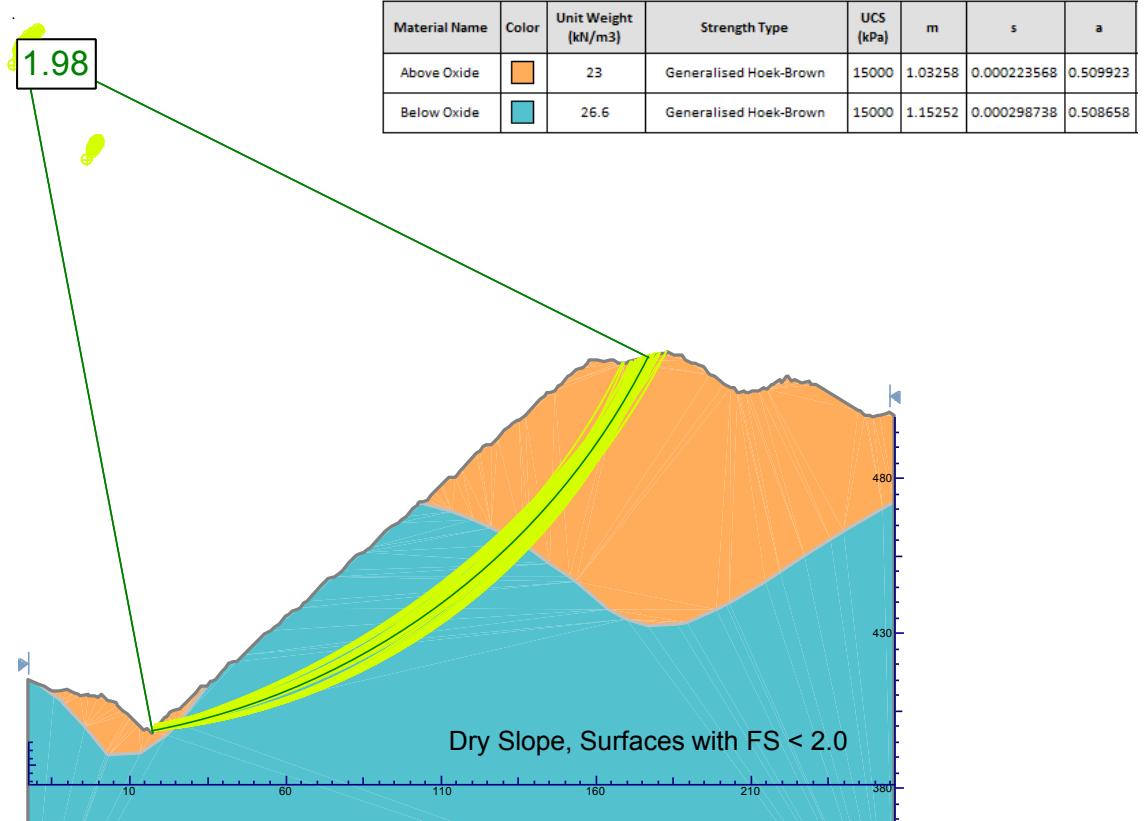
Material Name	Color	Unit Weight (kN/m ³)	Strength Type	UCS (kPa)	m	s	a
Above Oxide	Orange	23	Generalised Hoek-Brown	15000	1.03258	0.000223568	0.509923
Below Oxide	Cyan	26.6	Generalised Hoek-Brown	15000	1.15252	0.000298738	0.508658

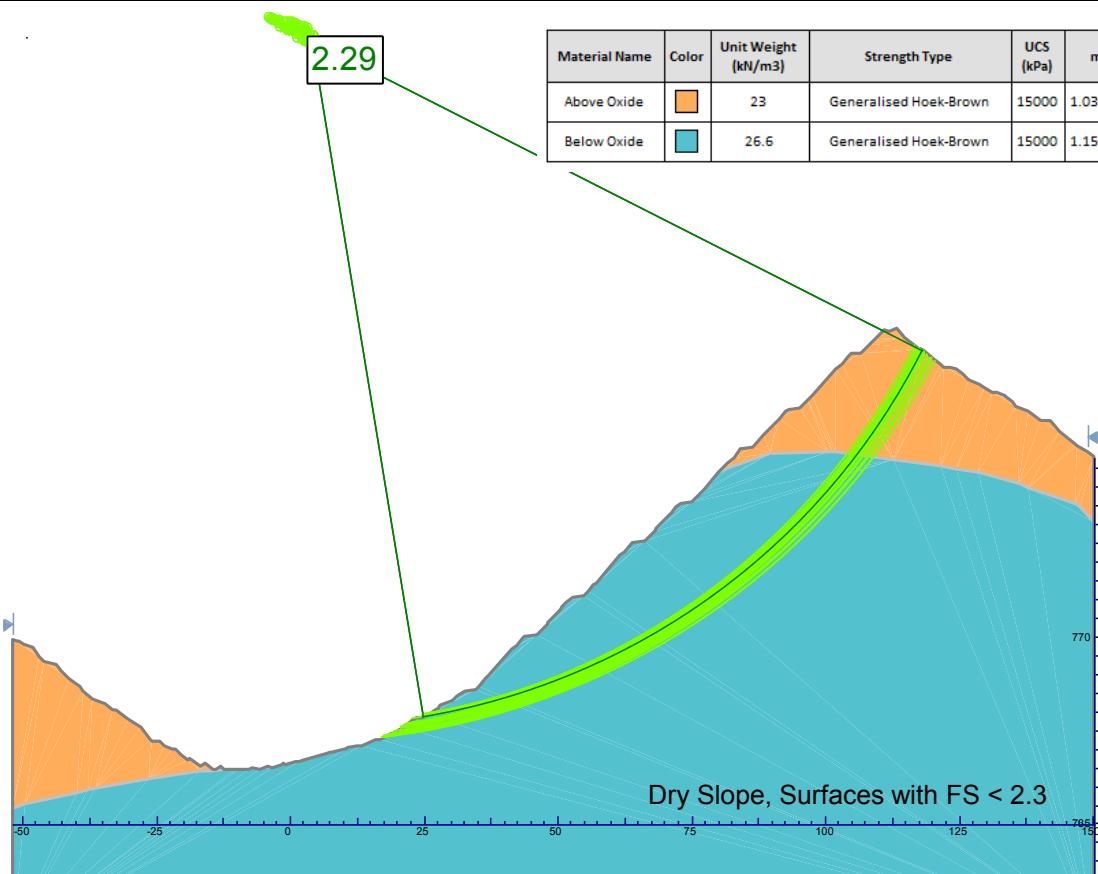
Material Name	Color	Unit Weight (kN/m³)	Strength Type	UCS (kPa)	m	s	a
Above Oxide	Orange	23	Generalised Hoek-Brown	15000	1.03258	0.000223568	0.509923
Below Oxide	Cyan	26.6	Generalised Hoek-Brown	15000	1.15252	0.000298738	0.508658

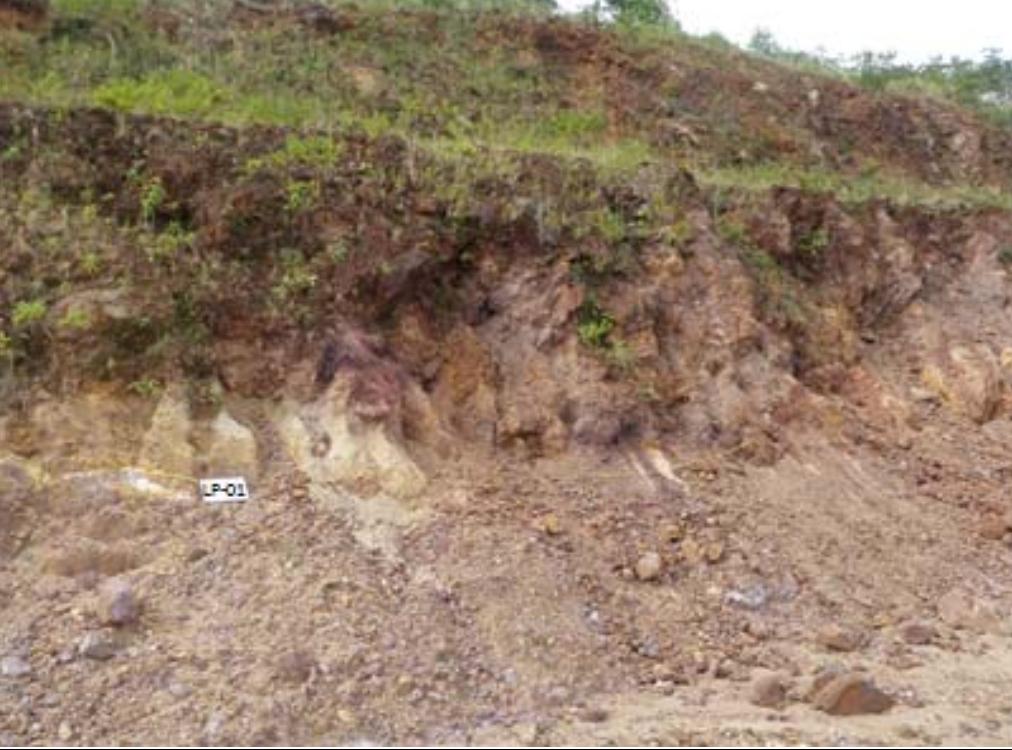
Station ID	LP-01	Month	Day	10	9	2013	Inspector				
Locality	3	Slope Length	~20m	No. of supplementary sheets of discontinuity data sheets				1			
Type	1. Natural exposure 2. Road cut 3. Mine Bench 4. Test Pit 5. Adit 6. Tunnel 7. Drill hole		Slope Height	~5m	Azimuth	025°					
			Slope Angle	~45°							
ROCK MATERIAL INFORMATION								Methods to determine compressive strength: 2 Rock Type: Dacite			
Color	2	3	4	Grain size	3	Compressive strength	R0-R3			MPa
