ESTUDIO DE DISEÑO A NIVEL DE PRE-FACTIBILIDAD PARA EL TALUD DEL TAJO ABIERTO

**Proyecto Cerro Quema
Provincia Los Santos, Panamá**

Número de Proyecto 1300709.200

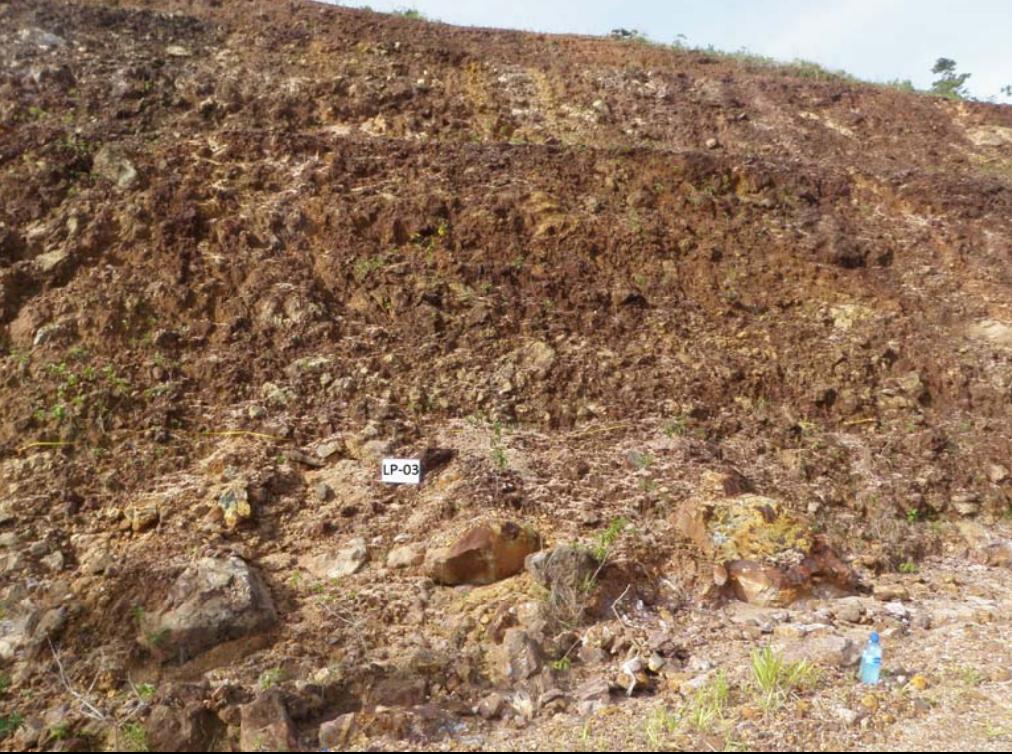
GENERAL INFORMATION			Location NAD27 [0550256 E] [0834683 N] [515m amsl] Location/Pit Station ID LP-03 Month 10 Day 10 Year 2013 Inspector BJE Locality Type 3 Line Length ~20m No. of supplementary sheets of discontinuity data sheets 1 <div style="border: 1px solid black; padding: 5px; margin-top: 10px;"> 1. Natural exposure 2. Road cut 3. Mine Bench 4. Test Pit 5. Adit 6. Tunnel 7. Drill hole </div> Slope Height ~10m Azimuth 034° Slope Angle ~50°				Photograph

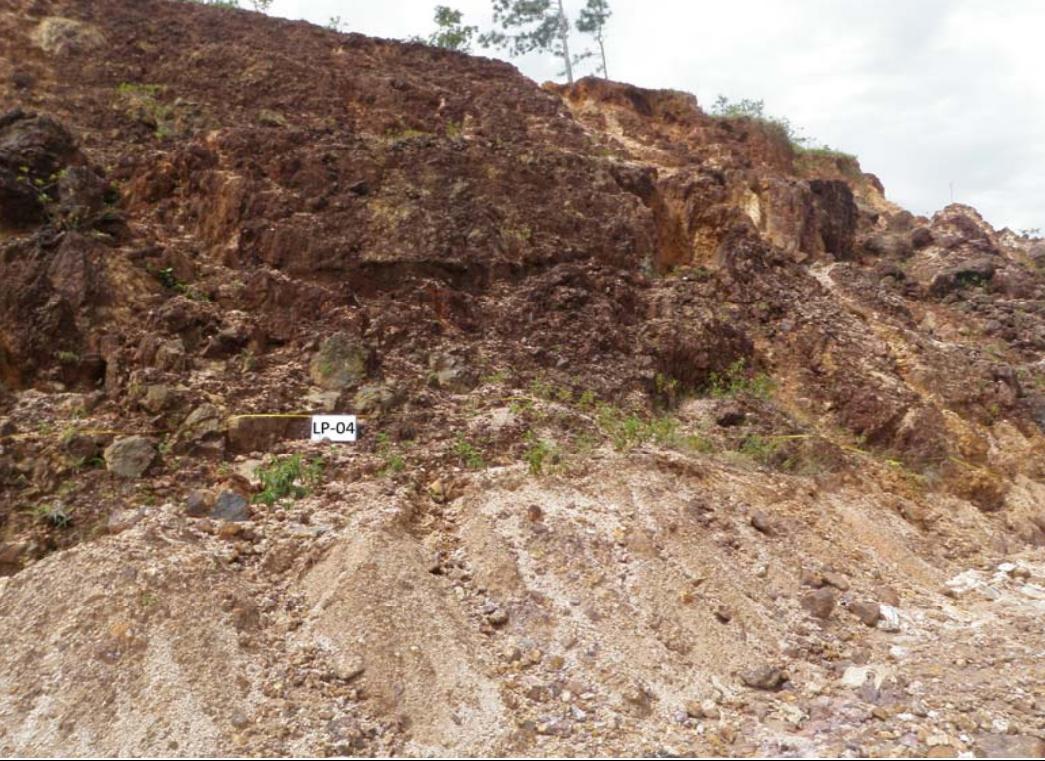
GENERAL INFORMATION			Location NAD27 [0550231 E] [0834700 N] [510m amsl] Station ID LP-04 Month 10 Day 10 Year 2013 Inspector BJE Locality 3 Slope Length ~20m No. of supplementary sheets of discontinuity data sheets 2 Type 1. Natural exposure 2. Road cut 3. Mine Bench 4. Test Pit 5. Adit 6. Tunnel 7. Drill hole Slope Height ~10m Azimuth 037° Slope Angle ~55°				Photograph

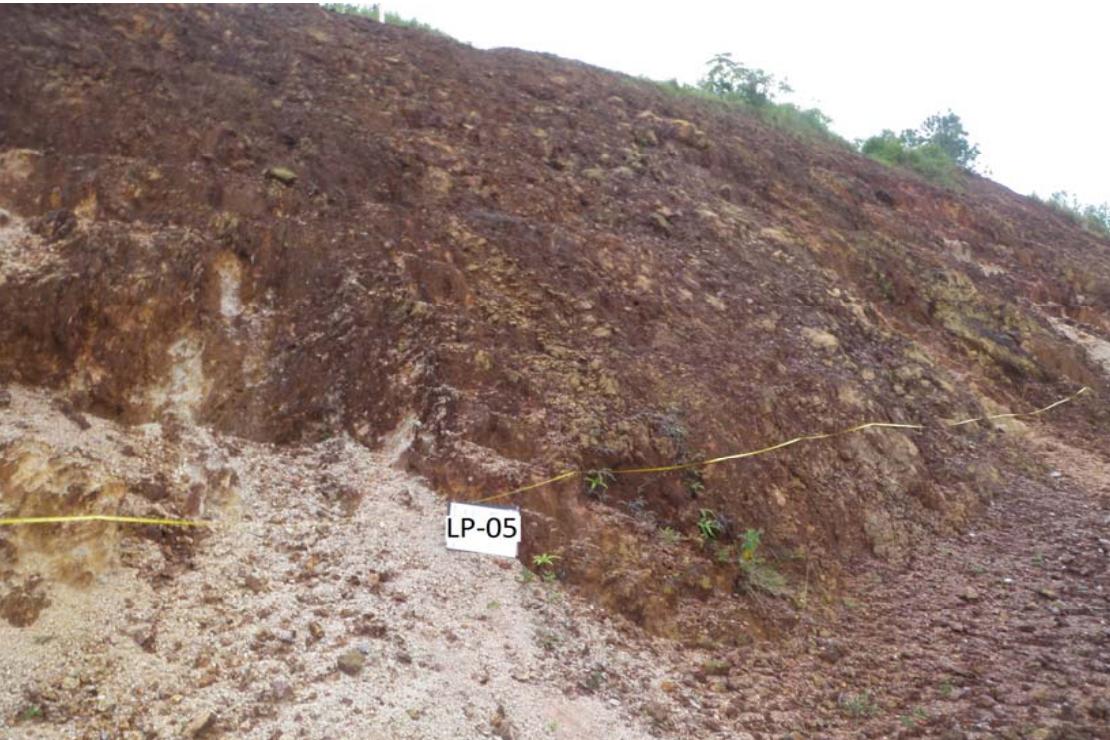
GENERAL INFORMATION			Location NAD27 [0550148 E] [0834707 N] [530m amsl]				Photograph		
Location/Pit		Station ID LP-05		Month 10 Day 11 Year 2013		Inspector BJE

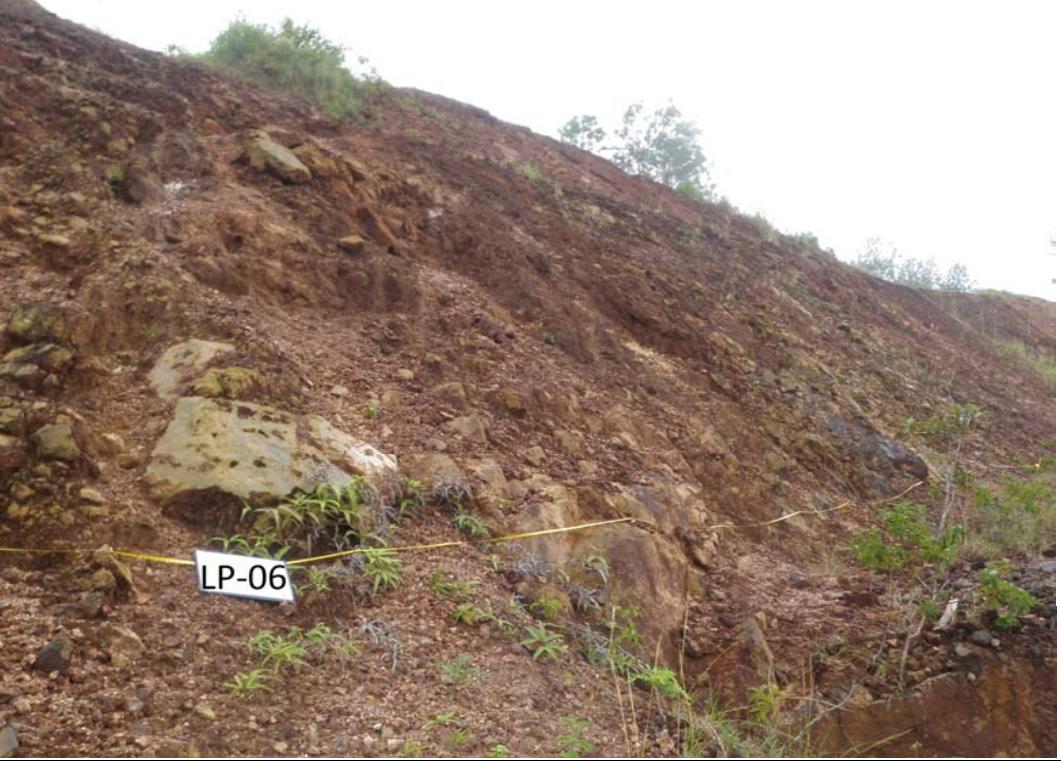
1. Natural exposure 2. Road cut 3. Mine Bench 4. Test Pit 5. Adit 6. Tunnel 7. Drill hole			Slope Height	-10m	Azimuth	353°		
			Slope Angle	-50°				
ROCK MATERIAL INFORMATION								
Color	2	3	4	Grain size	3	Compressive strength	R2-R3	
						MPa

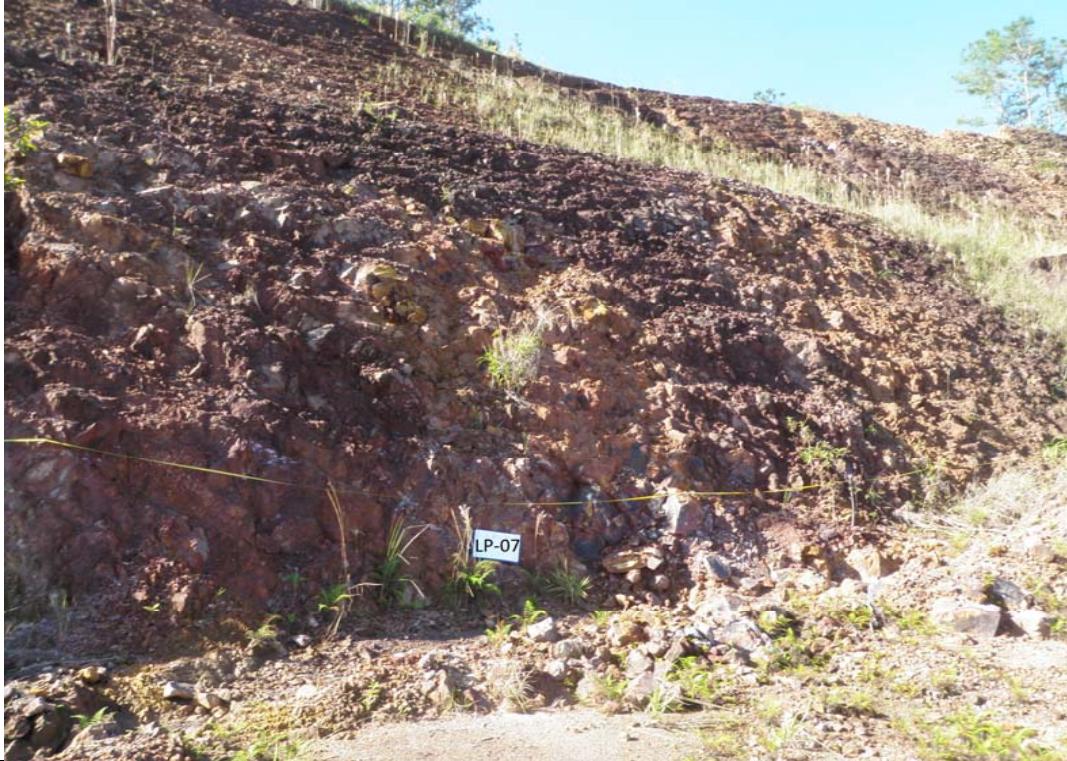
GENERAL INFORMATION				Location NAD27 [0550084 E 0834697 N 532m amsl]	Photograph													
Location/Pit	Station ID LP-07	Month 10	Day 12	Year 2013	Inspector BJE													
Locality 3	Slope Length ~20m	No. of supplementary sheets of discontinuity data sheets 2

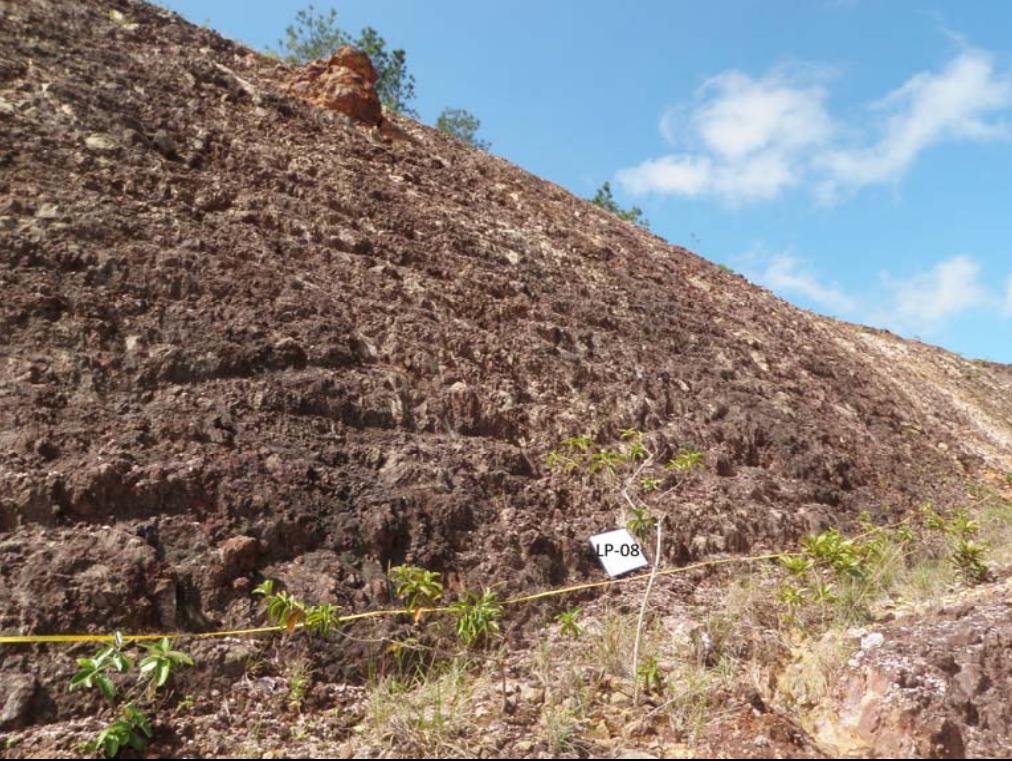
GENERAL INFORMATION				Location NAD27 [0550017 E 0834691 N 541m amsl]	Photograph																																							
Location/Pit	Station ID LP-08	Month 10	Day 12	Year 2013	Inspector BJE																																							
Locality 3	Slope Length ~20m	No. of supplementary sheets of discontinuity data sheets 1
