INFORME DE MUESTREO CALIDAD DE AIRE AMBIENTAL (PM10 Y GASES) Y MERCURIO EN LA FRACCIÓN RESPIRABLE

LÍNEA BASE
PROYECTO MINERA CERRO QUEMA

CALIDAD DE AIRE AMBIENTAL

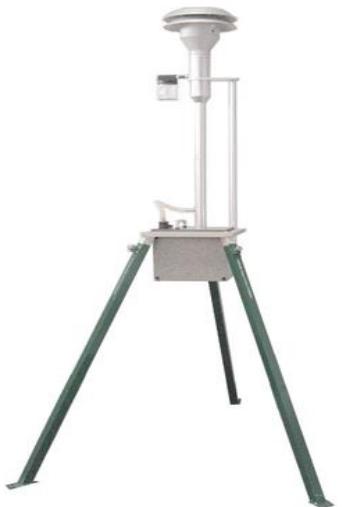
Marca	BGI Incorporated

Modelo	PQ100	
Serie	762

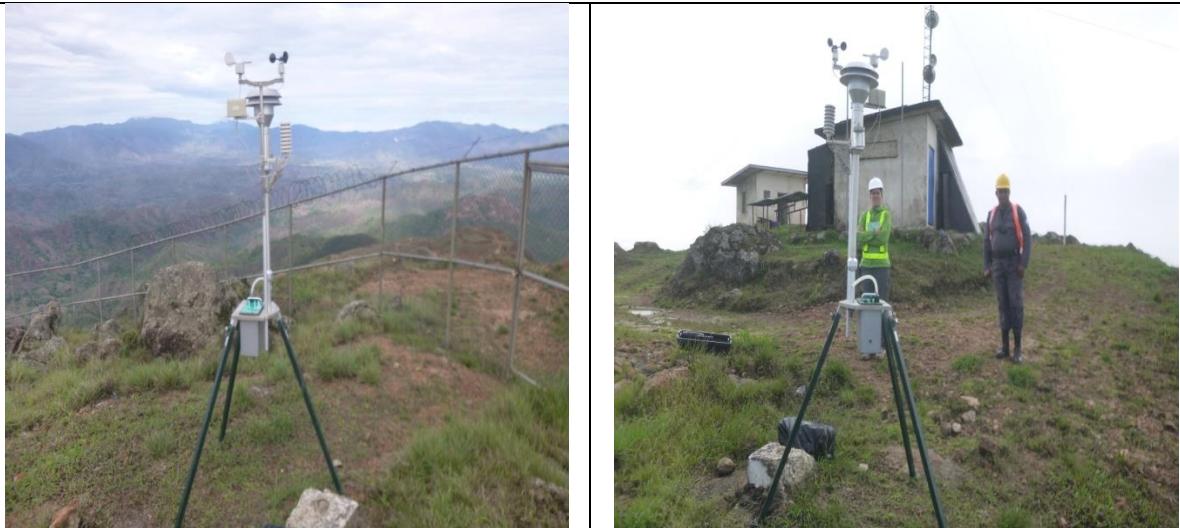
EM1

Estaciones	Descripciones/Observaciones	Coordenadas		
		N (m)	E (m)	Altura (m)
Estación 1 Tejo Cerro Quema	<p>Esta estación de muestreo se encuentra dentro de la zona perimetral de la torre de control, sobre una superficie cubierta por hierba.</p> <p>Durante el muestreo se observó superficie del suelo húmeda a causa de la lluvia que se registró durante la mañana y en la tarde. En el entorno de esta área no se mantenía ninguna clase de actividad en cuanto al proyecto.</p>	0835872	0553637	957 m
Estación 2 Plataforma Principal Km7	<p>Esta estación de muestreo está ubicada en la zona donde se construirá las nuevas instalaciones del proyecto, sobre una superficie pedregosa descubierta de hierba (superficie en preparación). Es un área rodeada de vegetación, la superficie se encontraba húmeda a causa de las lluvias (durante el monitoreo se registraron lluvias durante la mañana).</p> <p>Se observó maquinaria (retroexcavadora) cerca de la estación de muestreo realizando actividades de movimiento de tierra.</p>	0834980	0551171	435 m

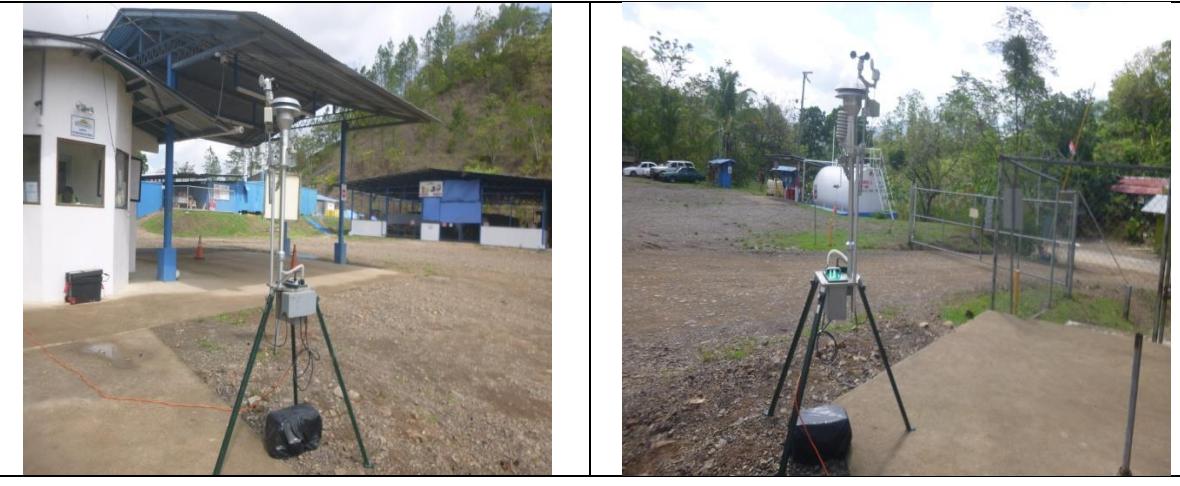
EM3

Estación 3 Campamento Garita 1	<p>Esta estación de muestreo está ubicada cerca de la garita 1, justamente en el punto de reunión, es un área rodeada de árboles.</p> <p>Se observó entrada y salida de autos y camiones al campamento, superficie del suelo seca, se mantenía actividad de una retroexcavadora cerca de la estación de muestreo, durante la mañana y la tarde el día se mantuvo soleado, se observa también paso esporádico de vehículos por la vía principal.</p>	0830222	0548052	145 m
Estación 4 Cerro La Pava	Esta estación de muestreo se encuentra sobre una superficie	0834834	0550281	542

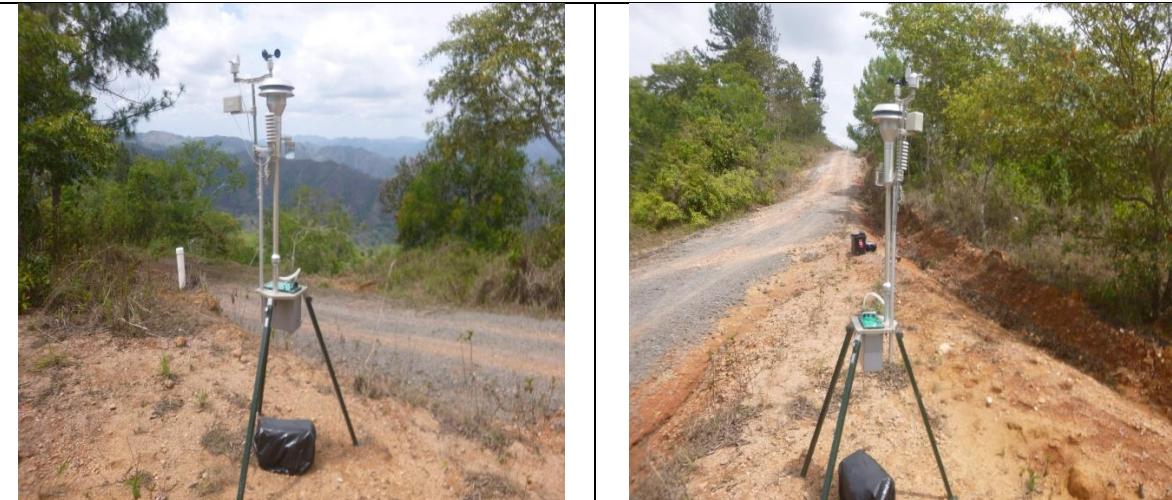
EM4

descubierta de hierba, a un costado de una calle no pavimentada. Hay presencia de árboles a los costados de la estación de muestreo. Durante la tarde se registraron lluvias.			
Estación 5 Finca Peralta	Esta estación de muestreo se encuentra sobre una superficie cubierta por hierba, no existe árboles a los costados de la estación de muestreo. Durante la tarde se registraron lluvias.	0832324	0551378	424
