INFORME DE MONITOREO RUIDO AMBIENTAL

LÍNEA BASE
PROYECTO MINERA CERRO QUEMA

OI-032

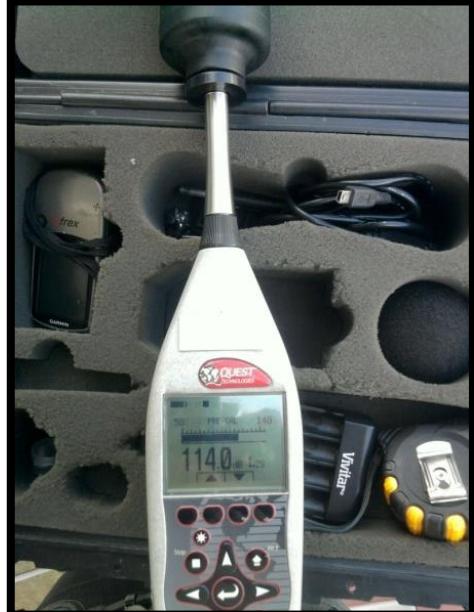
Marca	Quest

Modelo	SOUNDPRO SE/DL	
Serie	BBI060005

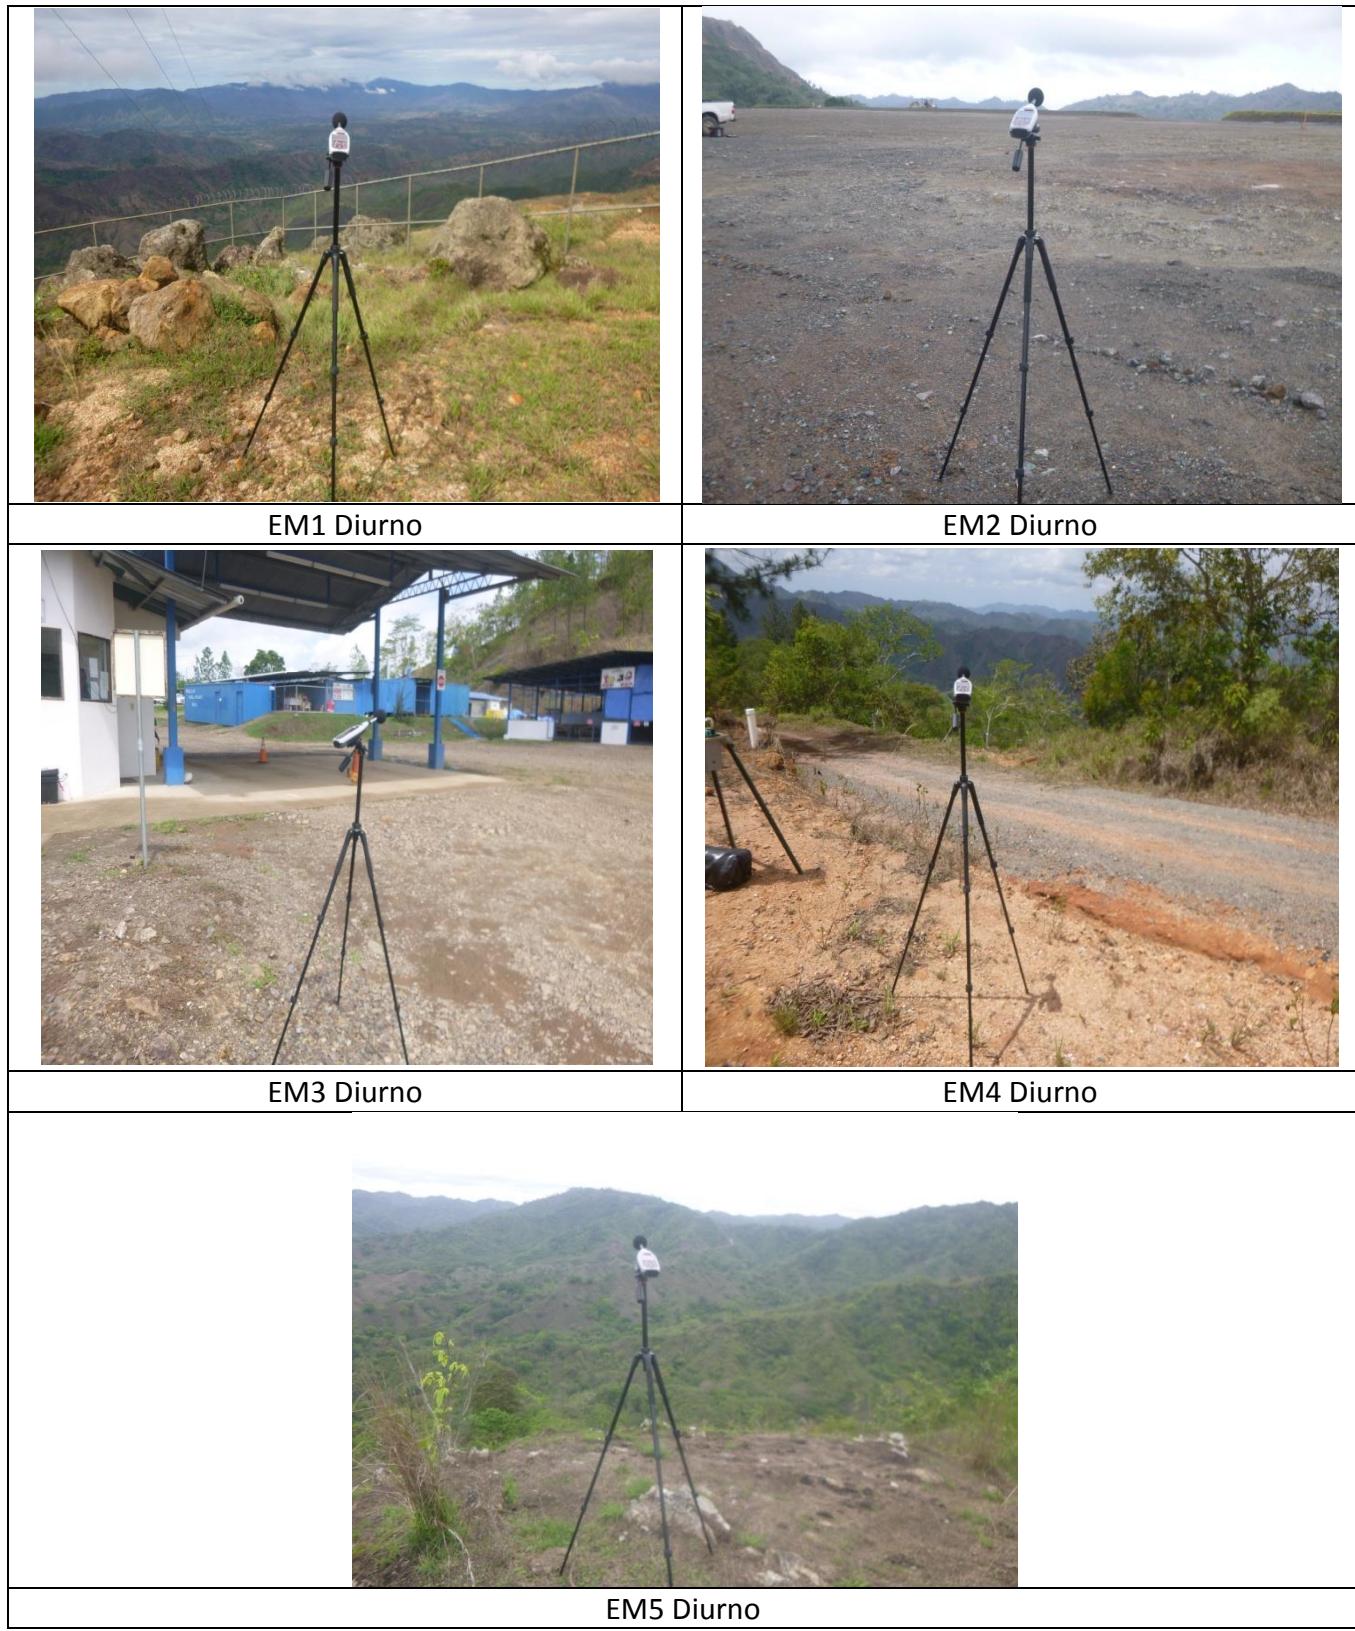
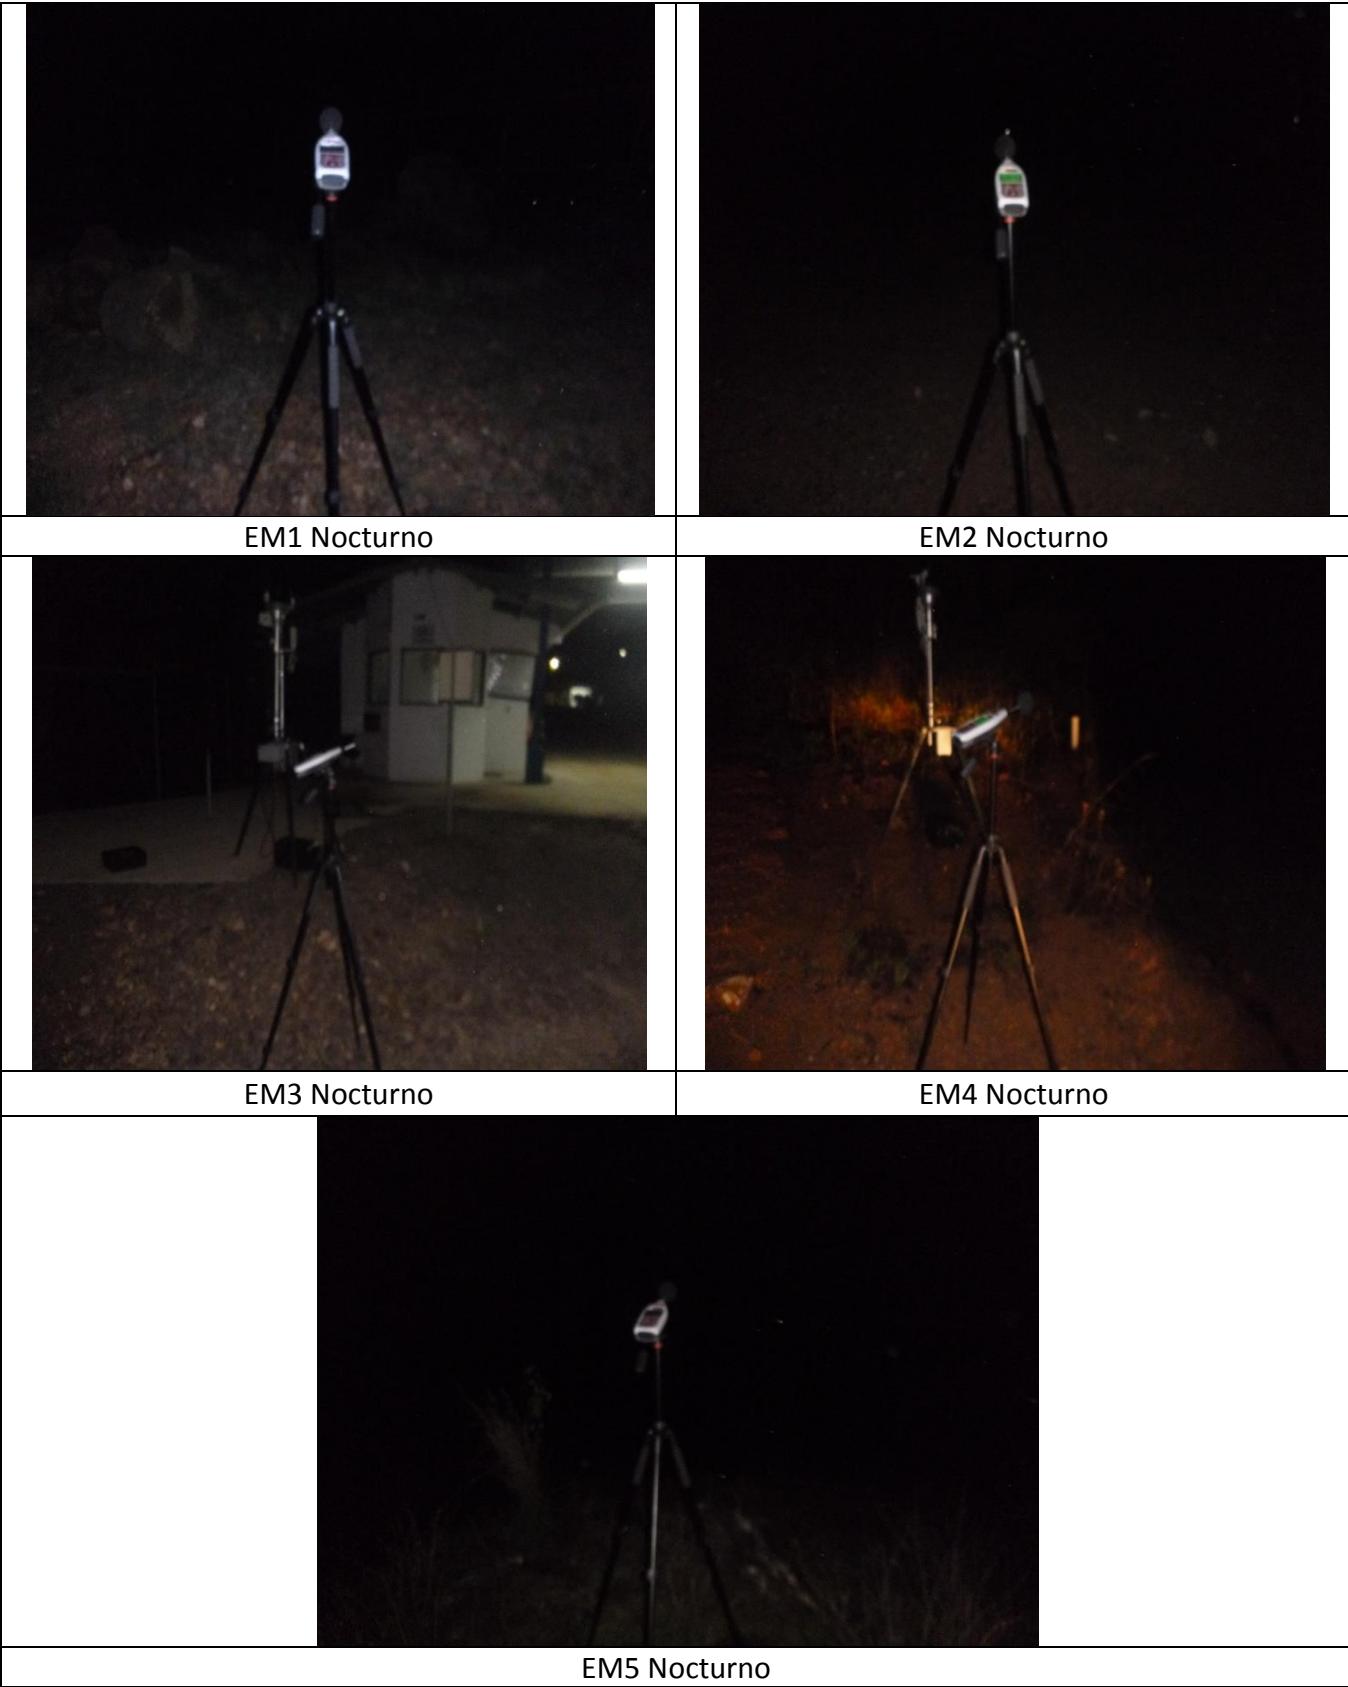
FOTOGRAFÍAS DE LAS ESTACIONES DE MONITOREO

Estaciones	Ubicaciones	Coordenadas UTM		Altura m.s.n.m
		Norte (m)	Este (m)	
EM1 Tejo Cerro Quema	Esta estación de muestreo se encuentra dentro de la zona perimetral de la torre de control, sobre una superficie cubierta por hierba.	0835872	0553637	957 m
EM2 Plataforma Principal (Km7)	Esta estación de muestreo está ubicada en la zona donde se construirá las nuevas instalaciones del proyecto, sobre una superficie pedregosa descubierta de hierba (superficie en preparación).	0834980	0551171	435 m
EM3 Campamento Garita 1	Esta estación de muestreo está ubicada cerca de la garita 1, justamente en el punto de reunión, es un área rodeada de	0830222	0548052	145 m

árboles.			
EM4 Cerro La Pava	Esta estación de muestreo se encuentra sobre una superficie descubierta de hierba, a un costado de una calle no pavimentada.	0834834	0550281	542
EM5 Finca Peralta	Esta estación de muestreo se encuentra sobre una superficie cubierta por hierba, no existe árboles a los costados de la estación de muestreo.	0832324	0551378	424
