MEMORANDO-DRPO-SEIA-143-2023

**SECCIÓN DE EVALUACIÓN DE ESTUDIO DE IMPACTO AMBIENTAL
INFORME TÉCNICO DE INSPECCIÓN DE CAMPO DE EsIA, CATEGORÍA I**

DRPO – SEIA – IIO – 191 – 2023.

INFORME TÉCNICO No. DRPO-SSH-094-2023.

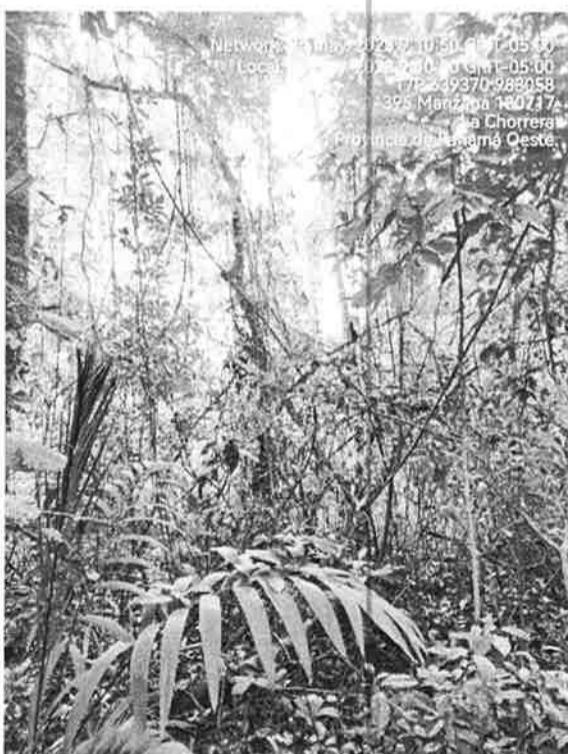
- **TOPOGRAFÍA:** El área donde se encuentra el polígono bajo estudio, presenta topografía ligeramente plana formada por terrazas planas y disectadas, colinas bajas, con diferencias no mayores a 3 metros, las pendientes varían entre 6% al 10% en la parte de enfrente, mientras que la parte posterior, rondan entre el 12% a 15% de inclinación, las cuales funcionan como vías de drenajes naturales para las aguas pluviales.
- **VEGETACIÓN:** El polígono donde se pretende desarrollar el proyecto cuenta con una vegetación del 100% bosque secundario muy joven (rastrojo).

Imagen 1: vegetación dentro del área donde se desarrollara el proyecto.

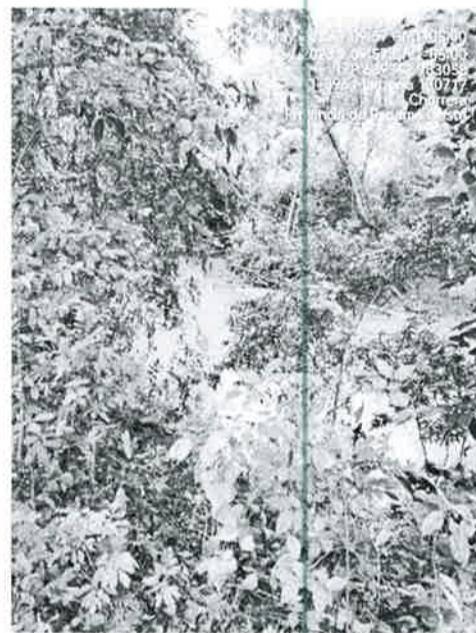
- **FAUNA:** al momento de la inspección no se observó fauna alguna
- **RECURSOS HÍDRICOS:** el polígono en evaluación es atravesado de la zona Oeste a la zona Sur por una fuente hídrica denominada: Quebrada Sin Nombre; por otra parte mantiene colindancia de la zona Sureste a la zona Sur con una quebrada Sin Nombre y en la zona Sur con el Rio Martin Sánchez

Imagen 2: vistas del Rio Martin Sánchez que colinda con el proyecto y parte del bosque de galería.

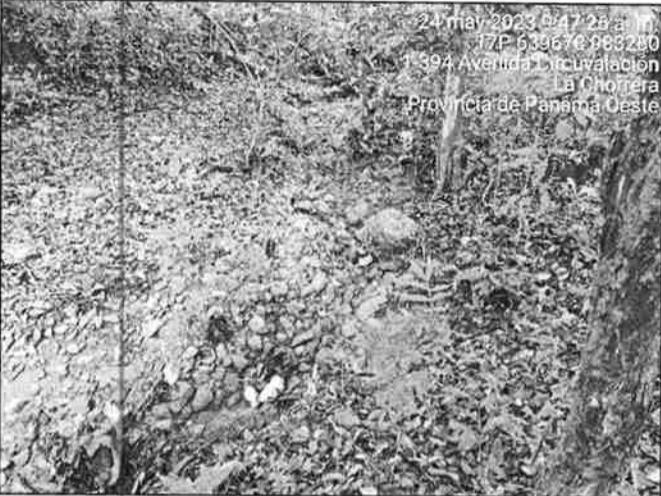
INFORMACIÓN DE LA INSPECCIÓN		
PROYECTO	EL REMANSO.	
Hallazgo N° 1 De OBSERVACIÓN	Fecha:	24 de mayo de 2023.
Descripción del Hallazgo:		Evidencia fotográfica:
<p>Luego de un recorrido por el área de influencia del proyecto y verificada las coordenadas UTM WGS-84 en el Sistema Nacional de Información Ambiental (SINIA), se constató que el polígono en evaluación es atravesado de la zona Oeste a la zona Sur por una (01) fuente hídrica denominada: Quebrada Sin Nombre.</p> <p>Por otra parte, mantiene colindancia de la zona Sureste a la zona Sur con una quebrada Sin Nombre y en la Zona Sur con el Río Martín Sánchez.</p>

<p>Al momento de la inspección la fuente hídrica mantiene su bosque de galería, caudal constante y coloración clara.</p> <p>Ambas quebradas Sin Nombre son afluentes al río Martín Sánchez.</p>		<p>Imagen No. 1. Quebrada S/N, colindante al polígono del proyecto. Fuente: inspección realizada el 24 de mayo de 2023.</p>

- Que colindante al área de influencia del proyecto, se constataron dos fuentes hídricas denominadas: quebrada Sin Nombre y río Martín Sánchez.
- Que se deberá establecer la respectiva área de protección de las quebradas Sin Nombre y río Martín Sánchez, para dar cumplimiento a lo establecido en la Ley 1 de 3 de febrero de 1994 y contribuir con el enriquecimiento de la vegetación existente en la zona contigua al cauce, con la finalidad de protección y conservación del cauce natural.

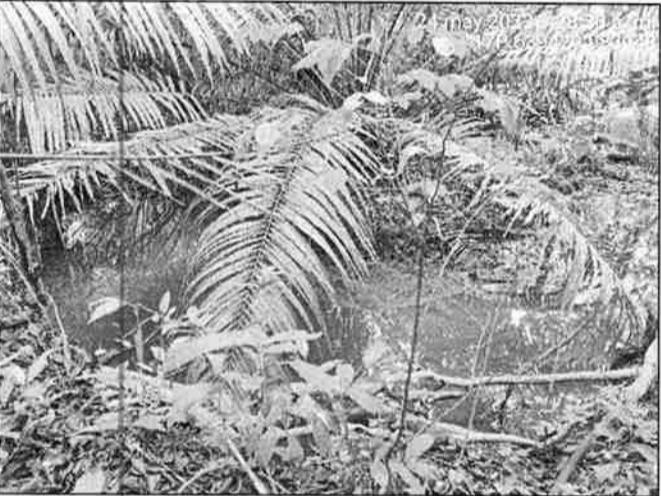
<p>Imagen No. 2. Quebrada S/N, atraviesa el polígono del proyecto. Fuente: inspección realizada el 24 de mayo de 2023.</p>

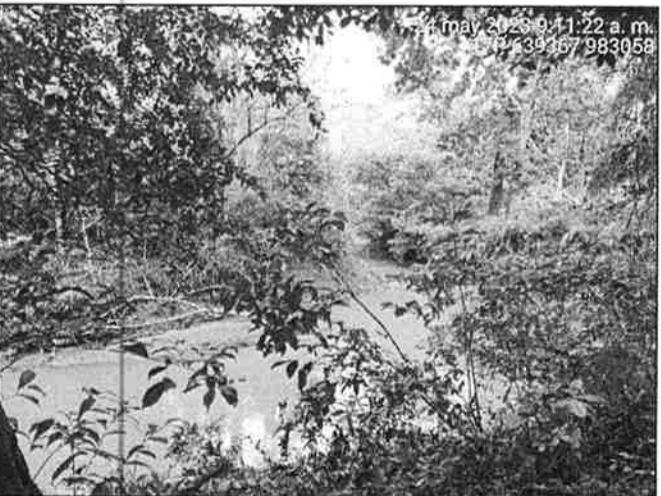
<p>Imagen No. 3. Río Martín Sánchez, colindante al polígono del proyecto. Fuente: inspección realizada el 24 de mayo de 2023.</p>

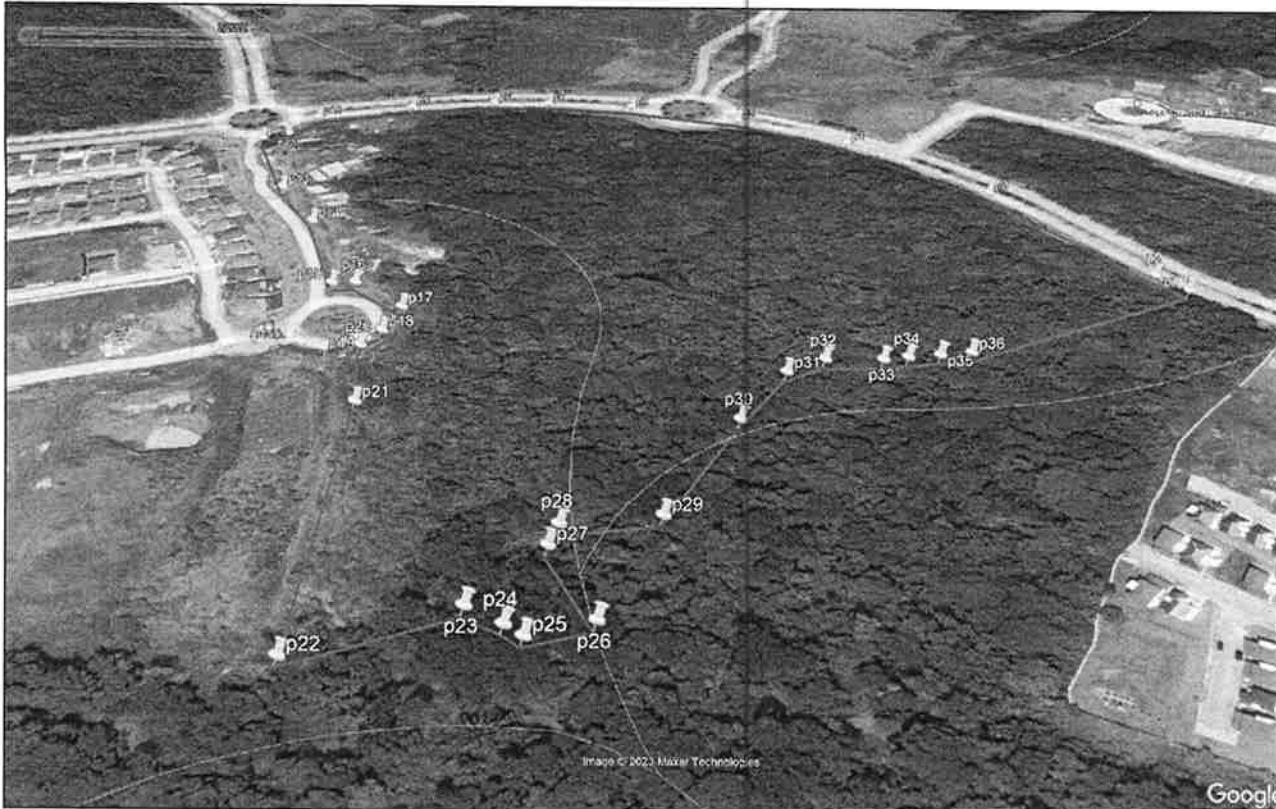
Imagen No. 4. Vista satelital de Google Earth, donde se muestran las fuentes hídricas que atraviesan y colindan con el polígono del proyecto.

- Que el área donde se pretende realizar el proyecto antes mencionado, se ubica dentro de la cuenca hidrográfica No. 140 (Río Caimito).
- Que el polígono del proyecto es atravesado por una fuente hídrica denominada: quebrada Sin Nombre.

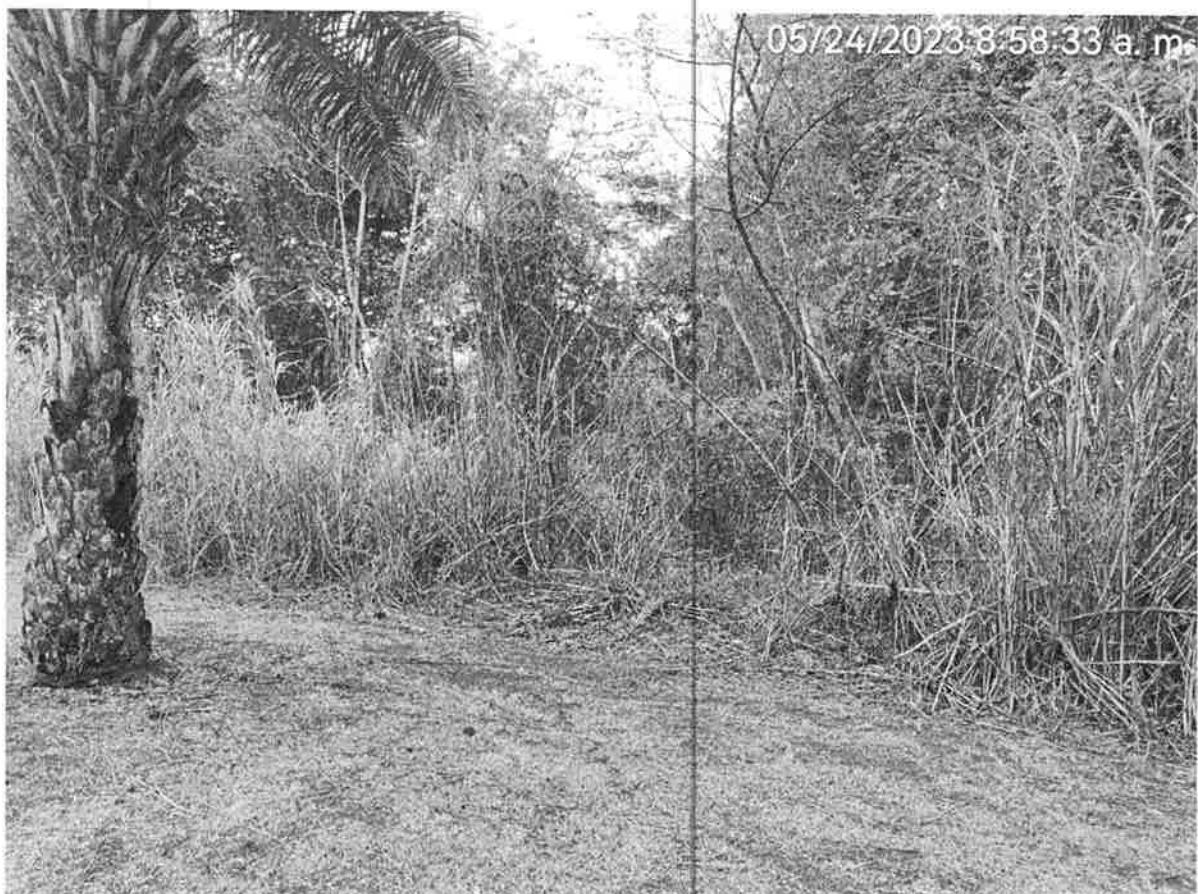
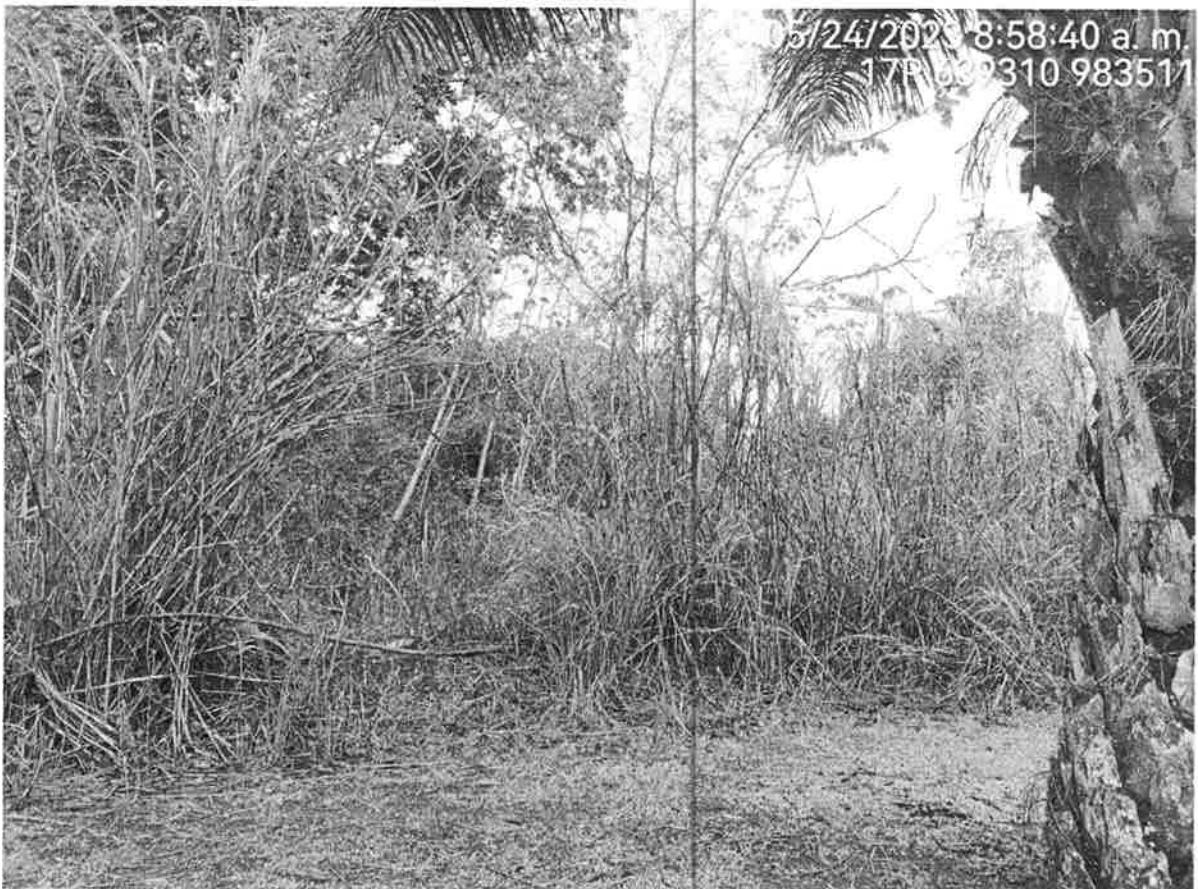
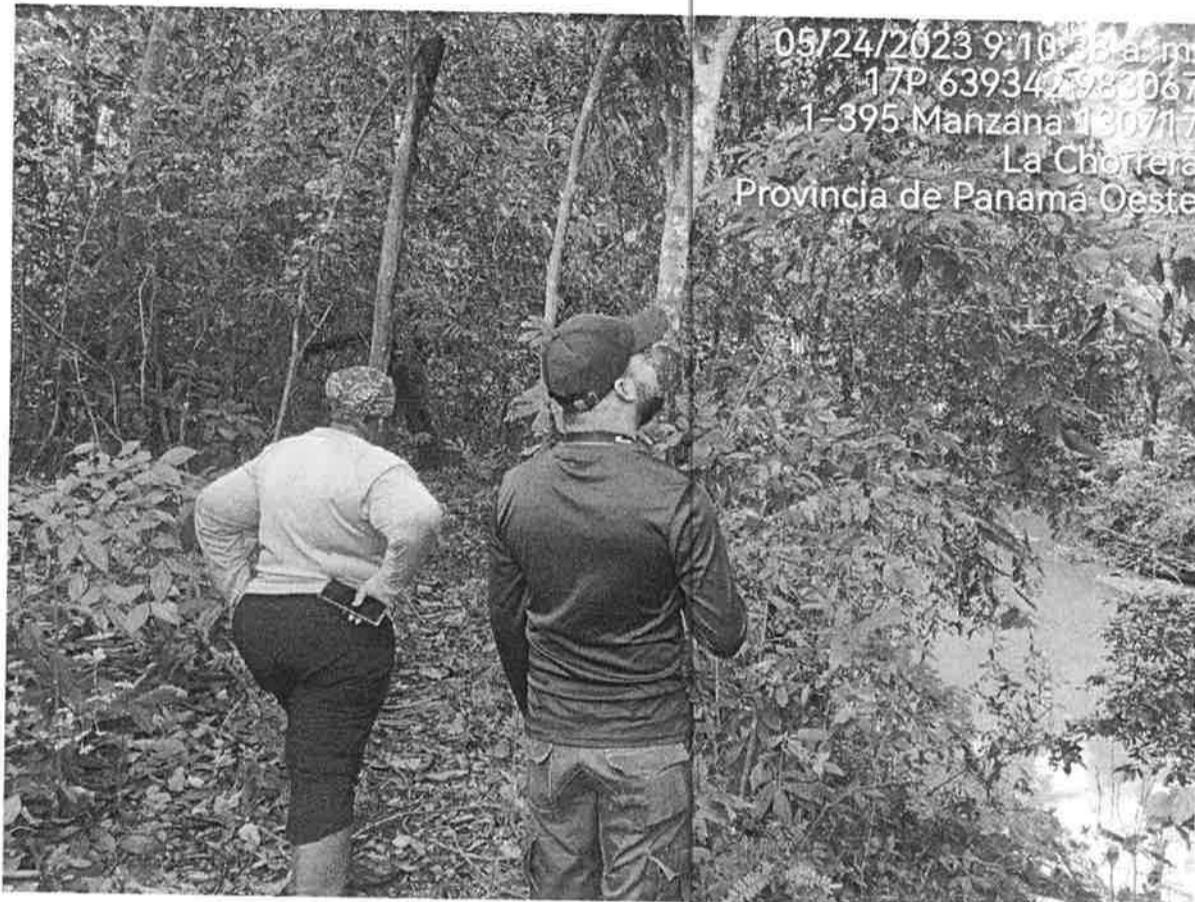
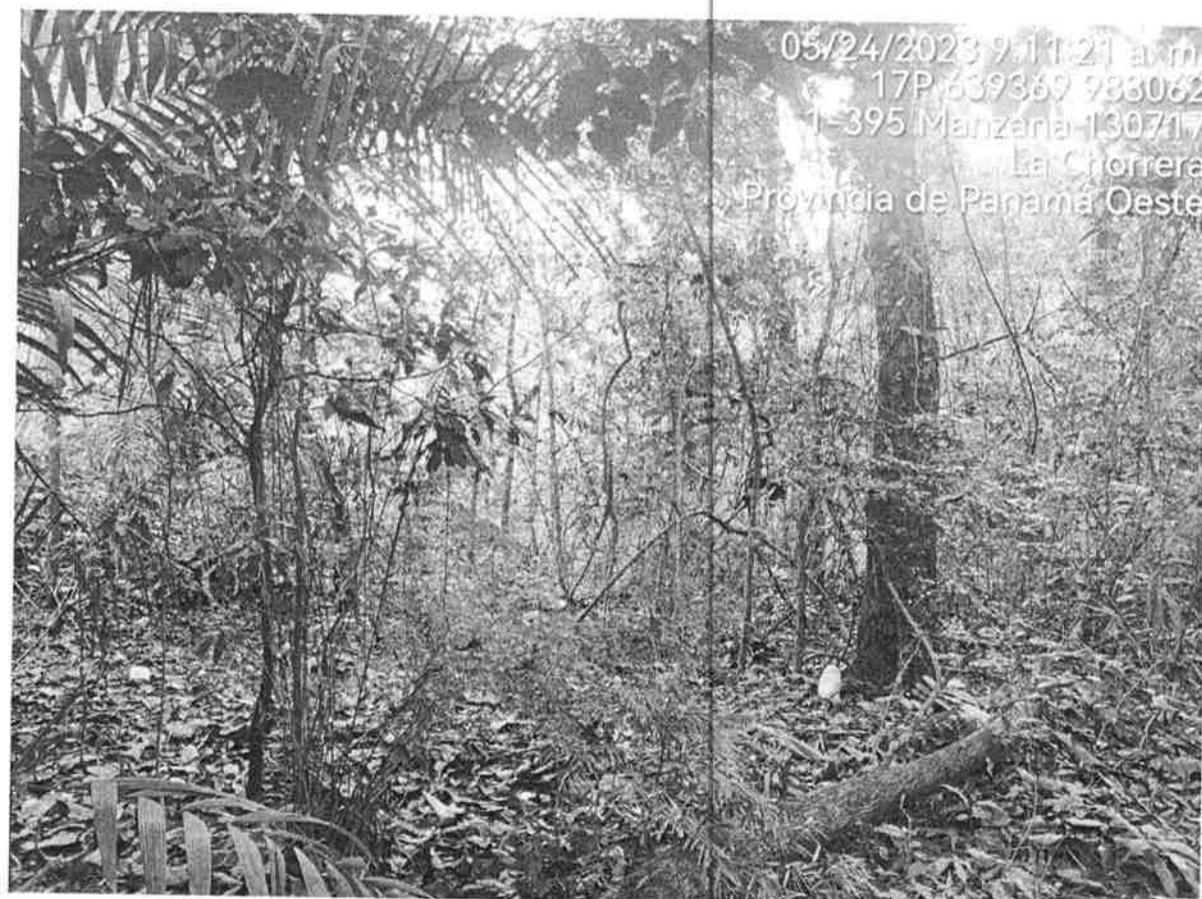
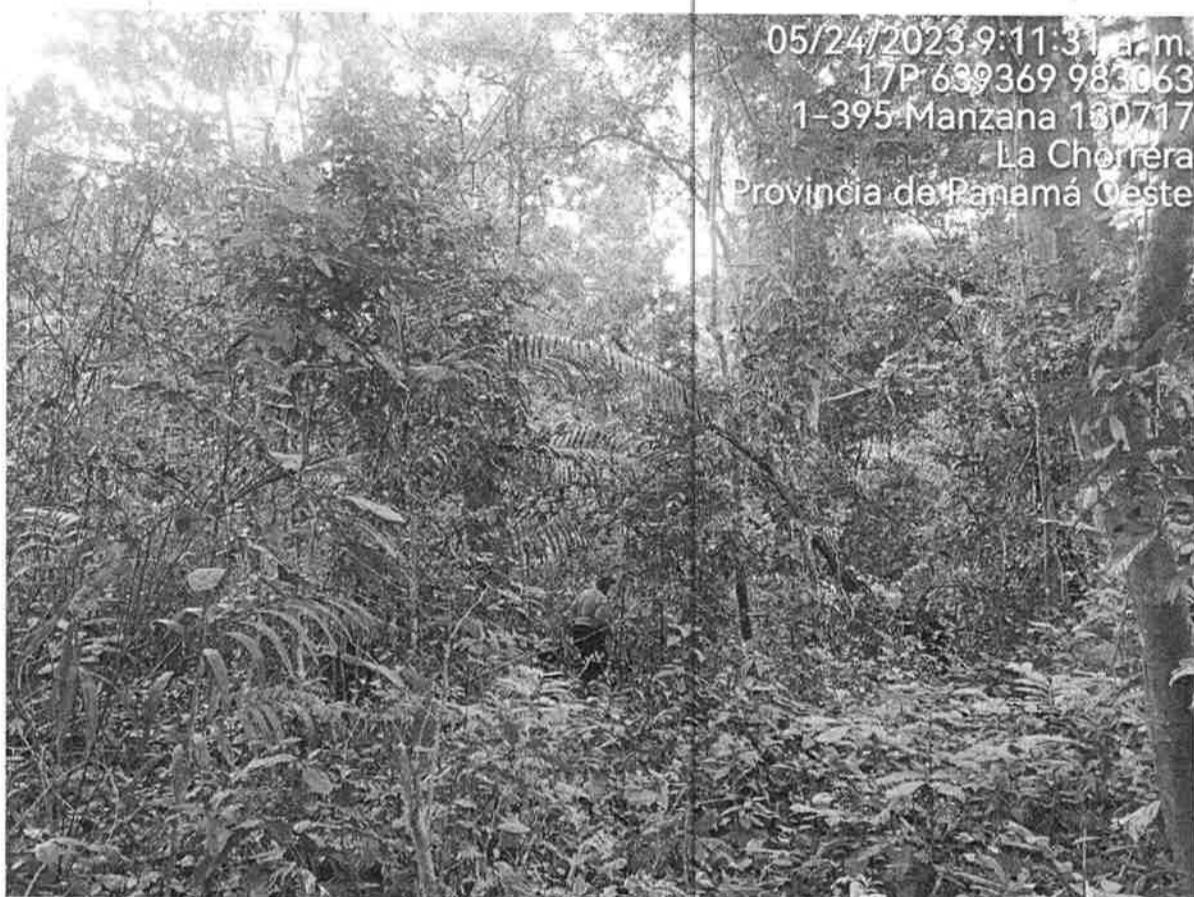
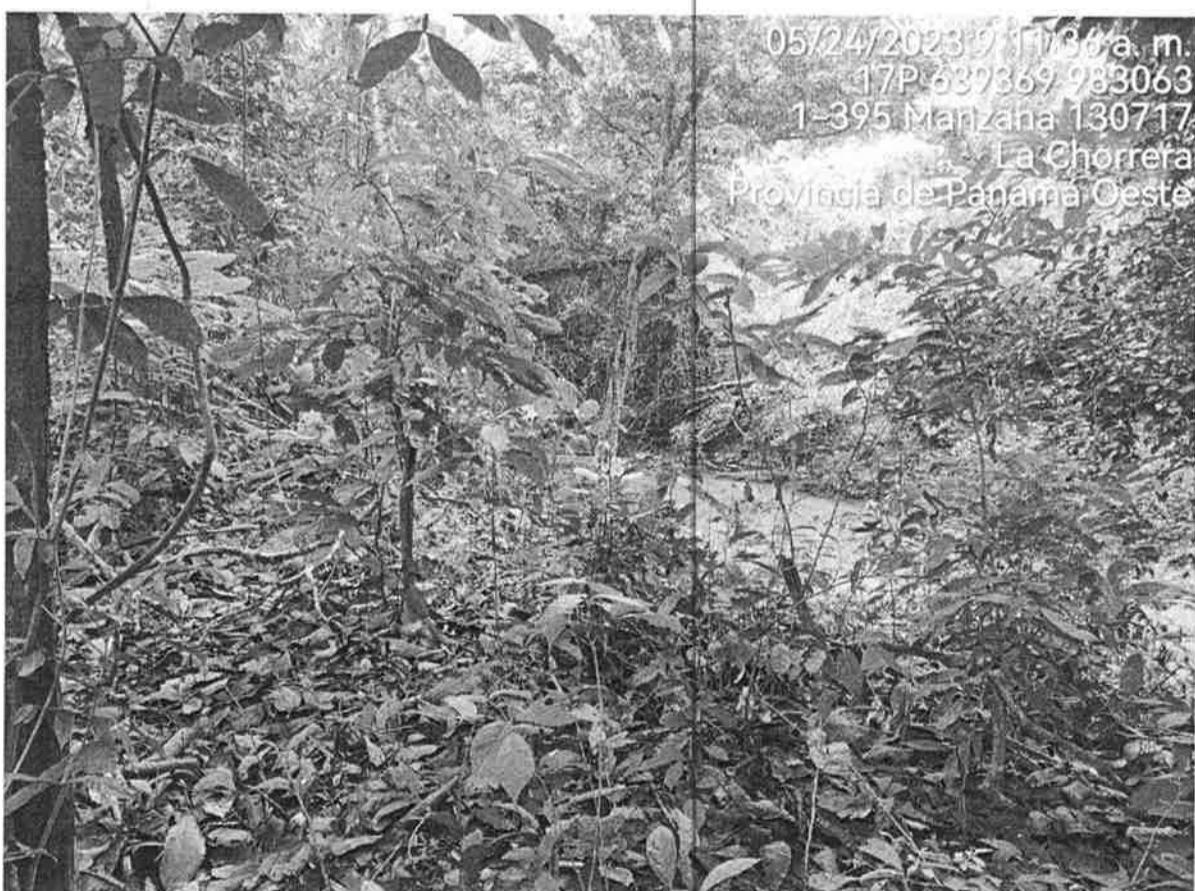
EVIDENCIA FOTOGRÁFICA

El globo de terreno donde se pretende desarrollar el proyecto, posee vegetación tipo gramíneas, rastrojo, bosque secundario intermedio y bosque de galería alrededor del río Martín Sánchez, el cual no será intervenido, de acuerdo a lo señalado en el Estudio de Impacto Ambiental presentado.

Lo señalado en el Estudio de Impacto Ambiental del Proyecto **EL REMANSO**, en cuanto a la descripción de la vegetación que existe en el área pudo ser corroborada en campo, aunque no mencionan la gramínea, ni el bosque secundario intermedio. También existe el bosque de galería que de acuerdo a lo señalado en el Estudio de Impacto Ambiental presentado, no será intervenido con el desarrollo del proyecto.

- Mantener y conservar el bosque de galería del río Martín Sánchez,
- Cumplir con la Resolución DM-0215-2019 de 21 de junio de 2019
- Cancelar Pago en Concepto de Indemnización Ecológica.

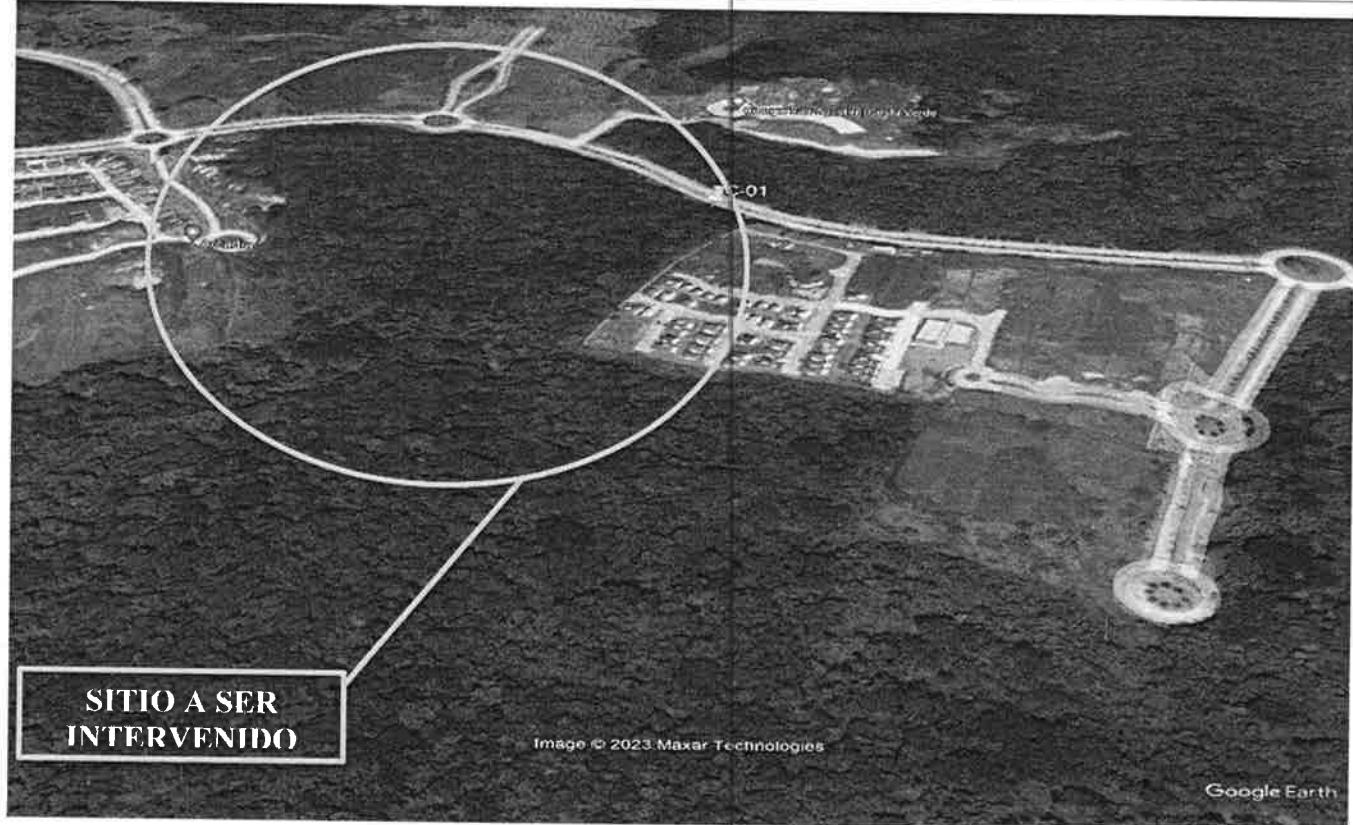
PC	PRE	ELEV	Este	Norte	OBSERVACIÓN
1	± 2 m	21 msnm	639213	983474	Puntos de coordenadas tomadas en campo.

- Se observa vegetación nutrida en el polígono descrito para este proyecto.
- Si existe cuerpo de agua natural.
- Se escuchó avifauna nutrida al momento de la diligencia y precisamente, por lo avanzado de la mañana no se logró ver otro tipo de animales de la vida silvestre.

- Cumplir con la **presentación de un Plan de Rescate y Reubicación de Fauna Silvestre** para ser aplicado al inicio y en el desarrollo hasta finalizar dicho proyecto.
