INFORME TÉCNICO DE INSPECCION

No. DAPB-0194-2023

Nombre del Proyecto	Áreas adicionales de la Línea 3 del Metro de Panamá.
Numero Expediente	<u>DEIA-II-F-108-2023</u>
Promotor	Metro de Panamá S.A.
Ubicación	Corregimiento de Ancón, Distrito y Provincia de Panamá, Corregimientos de Veracruz, Arraiján, Burunga, Cerro Silvestre, Vista Alegre y Juan Demóstenes Arosemena, Distrito de Arraiján, Provincia de Panamá Oeste.
Fecha de la inspección	Viernes 26 de mayo de 2023.
Objetivo de la inspección	Obtener una visión más clara sobre el alcance del proyecto Áreas adicionales de la Línea 3 del Metro de Panamá, así como también el impacto hacia la biodiversidad en su área de influencia.
Fecha del informe de inspección	Jueves 01 de junio de 2023.
Participantes en la inspección	DAPB, DEIA, DSH, IDAAN, ACP, MOP, MiCultura Miambiente Panamá Oeste, Miambiente Panamá Metro, Consultora WSP del Istmo S.de R.L. Promotor Metro de Panamá.
Informe de inspección elaborado por:	MSc. Anthony Vega – Técnico del Departamento de Biodiversidad.

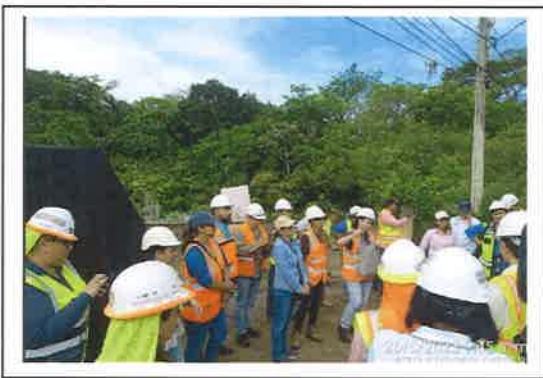
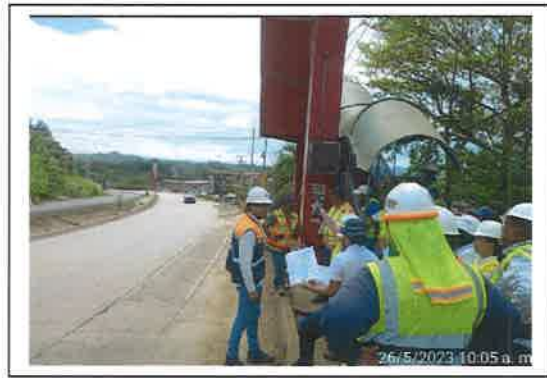
Estación # 14 (Coordenadas geográficas WGS84, UTM 17P 0638992E//0986607N, 25m.s.n.m) Área diagonal a la Entrada de las Villas de Arraiján, Corregimiento Juan Demóstenes Arosemena, en el sitio se explicó la necesidad de realizar una ampliación del polígono con el objetivo a adecuar el terreno para estacionamientos, parada de buses y urbanismo, se pudo observar una pequeña franja vegetal con especies pioneras como guarumo (*Cecropia peltata*), Periquito (*Muntingia calabura*), Oreja de burro (*Miconia argentea*) y Amarillo (*Terminalia amazonia*) no se observaron especies de fauna, sin embargo se presume que debido a la obra de contigua de **Patios y talleres de la Línea 3 del Metro de Panamá**, los animales se han desplazado hasta este sector, por lo tanto se deberá implementar un plan de rescate y reubicación de fauna.

Se observó que algunos puntos como lo son estación 14, área 6, estación 4 estación 3 y estación 6, la presencia de pequeños conglomerado vegetales y en otras áreas parches de bosque, por lo tanto se recomienda la ejecución de un plan de rescate y reubicación de fauna Silvestre.

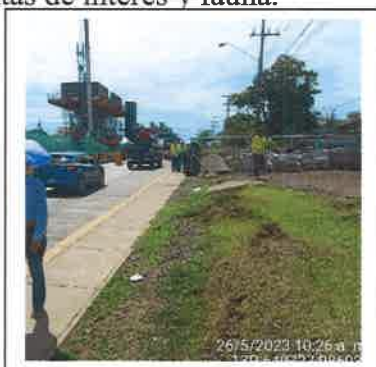
Punto 3 (Coordenadas geográficas WGS84, UTM 17P 0640721E//0986907N, 11 m.s.n.m) Área de Nuevo Arraiján, Corregimiento de Juan Demóstenes Arosemena, área destinada principalmente para el urbanismo, el cual tendrá un impacto importante en la estación de bomberos y otros locales comerciales incluyendo parte del Centro de Salud, no se observaron especies de plantas de interés y fauna.

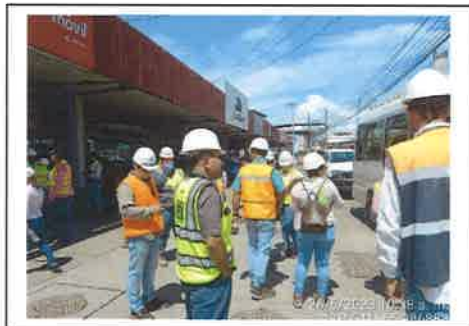
Estación # 11 (Coordenadas geográficas WGS84, UTM 17P 0641921E//0986924N 18 m.s.n.m) Área de Vista Alegre 1 Corregimiento de Vista Alegre, zona destinada principalmente para el urbanismo, el cual tendrá un impacto importante en locales comerciales, una tienda de pintura entre otros, no se observaron especies de plantas de interés y fauna.

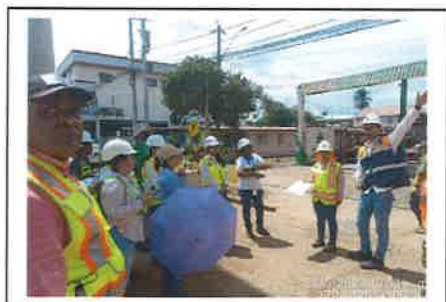
Estación # 10 (Coordenadas geográficas WGS84, UTM 17P 0642518E//0987269N 33 m.s.n.m) Área de Vista Alegre 2 Corregimiento de Vista Alegre Vista Alegre, zona destinada principalmente para el urbanismo, el cual tendrá un impacto importante en los estacionamientos del CEBG Roberto Francisco Chiari, algunas viviendas y locales comerciales, no se observaron especies de plantas de interés y fauna.

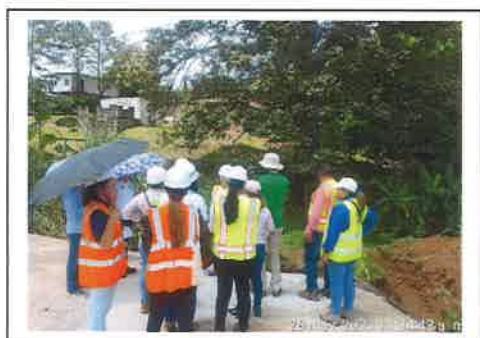
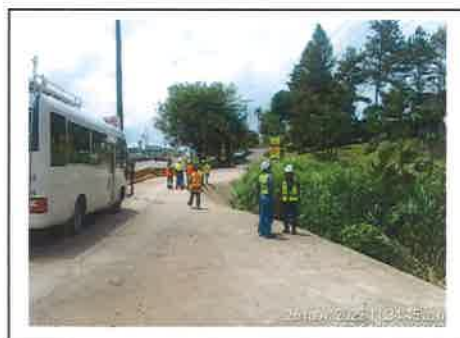
Área #6 (Coordenadas geográficas WGS84, UTM 17P 0648068E//0990184N 122 m.s.n.m) Área de Arraiján, Corregimiento de Arraiján cabecera, zona destinada para actividades de movimiento de tierra, se pudo observar la presencia de un cuerpo de agua, en el cual se realizarán algunos trabajos que pudieran afectar esta fuente hídrica y a su vez a la fauna asociada, igualmente se pudo observar la presencia de aves y entre ellas el perico barbinaranja (*Brotogeris jugularis*) es de suma importancia mencionar que este sector es una zona de desplazamiento y alimentación para esta especie, catalogada como vulnerable de acuerdo a la legislación nacional, por lo tanto el promotor debe asegurar la ausencia de las citadas aves y sus nidos de ser necesario o de ser necesario realizar el rescate y reubicación correspondiente, al momento de realizar las actividades de desbroce y movimiento de tierra, especies de flora en el área: Panamá (*Sterculia apetala*), Paja blanca (*Saccharium spontaneum*) y Guarumo (*Cecropia peltata*)

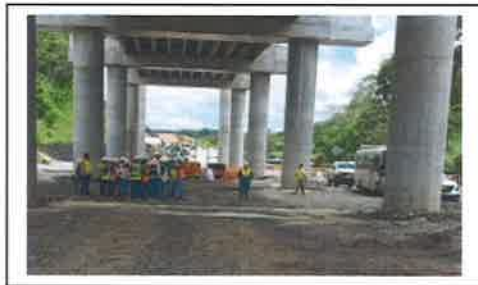
Estación # 4 (Coordenadas geográficas WGS84, UTM 17P 0650046E//0989822N 126 m.s.n.m) Área de Loma Cová Corregimiento de Arraiján, zona destinada principalmente para el urbanismo, el cual tendrá un impacto en algunas casas, matorrales y una quebrada cercana al sitio, no se observaron especies de plantas de interés y fauna.

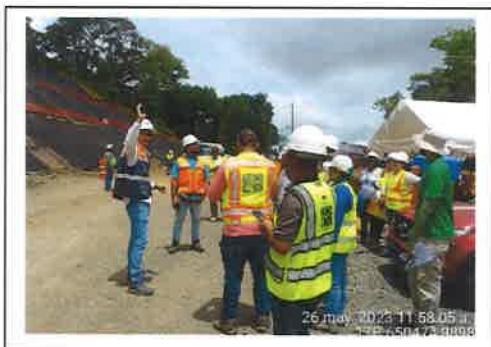
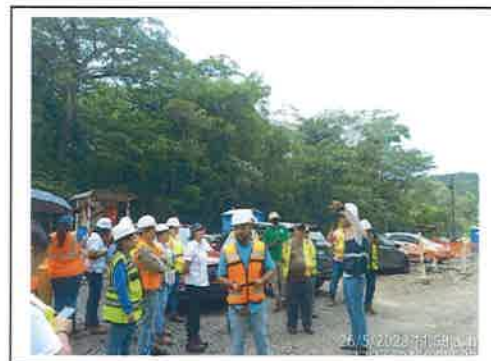
Área # 4 (Coordenadas geográficas WGS84, UTM 17P 0650474E//0989824N 89 m.s.n.m) Área cercana a control 2, Corregimiento de Arraiján, zona destinada principalmente para construcción de terracería, por motivos de seguridad en las operaciones de la Línea 3 del Metro de Panamá, en cuanto a la caída de árboles y/o deslizamiento de tierra, no se no se observó fauna.

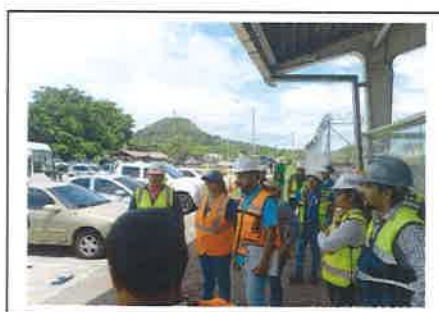
Estación#1(Coordenadas geográficas WGS84, UTM 0650474E 659438E//992179N 22 m.s.n.m) Esta área localizada en Albrook, Corregimiento de Ancón, Distrito y Provincia de Panamá, tiene la particularidad de interactuar con la línea 1 del Metro de Panamá, la zona será destinada principalmente para el urbanismo, el cual tendrá un impacto importante en hangares y lotes baldíos existentes en la referida área, no se observaron especies de plantas de interés y fauna.
