INFORME TÉCNICO DE INSPECCIÓN DE ESTUDIO DE IMPACTO
AMBIENTAL (EsIA)

DRCC-IIO-148-2023

Proyecto:	“PLAYA BLANCA RESORT”
Promotor:	HMS PLAYA BLANCA RESORT, S.A
Categoría:	II
Consultores ambientales:	ING. LUIS VILLARREAL IAR-044-1999 ING. ANA CHÉRIGO IRC-060-2019
Localización del proyecto:	EL ÁREA DE PLAYA BLANCA, CORREGIMIENTO DE RÍO HATO, DISTRITO DE ANTÓN, PROVINCIA DE COCLÉ.
Fecha de inspección:	25 de mayo de 2023
Fecha de informe:	26 de mayo de 2023
Participantes:	<ul style="list-style-type: none">• Álvaro Naranjo- Representante legal.• Alejandro García - Arquitecto del proyecto.• Mitzi Lu – Consultor Ambiental.• Ana Chérigo – Consultor Ambiental.• Briam Bósquez – Municipio de Antón.• Rubén Correa- Agencia de Antón – Miambiente.• Evelin Jaén- Sección de Costas y Mares - MiAMBIENTE Coclé.• Yarianis Santillana – Sección de Evaluación de Impacto Ambiental- MiAMBIENTE Coclé.• Georgia Jaramillo – Sección de Evaluación de Impacto Ambiental- MiAMBIENTE Coclé.

Informe de Inspección Ocular de evaluación del proyecto denominado “Playa Blanca Resort”

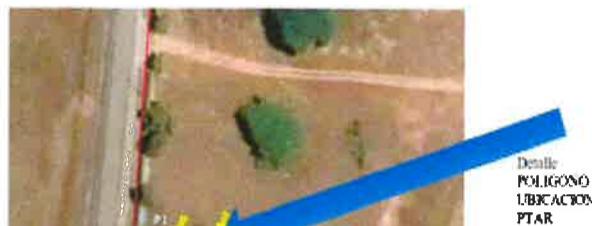
Imagen 1. Ubicación de la planta de tratamiento (PTAR) indicada EsIA.

IMAGEN 1. de la izquierda, ubicación de la planta de tratamiento indicado en el Estudio de Impacto ambiental y la **IMAGEN 2.** De la derecha foto tomada en campo donde se encuentra ubicado el pozo que abastecerá al proyecto.

COORDENADAS POLIGONO PTAR		
17P	NORTE	ESTE
P1	923018.238	593307.135
P2	923019.011	593315.168
P3	923033.767	593305.642
P4	923034.539	593313.676

- Georreferenciar la ubicación de la planta de tratamiento dentro del área del proyecto (coordenadas en DATUM WGS84).
- Presentar la debida prueba de Percolación con sello y firma del profesional idóneo.

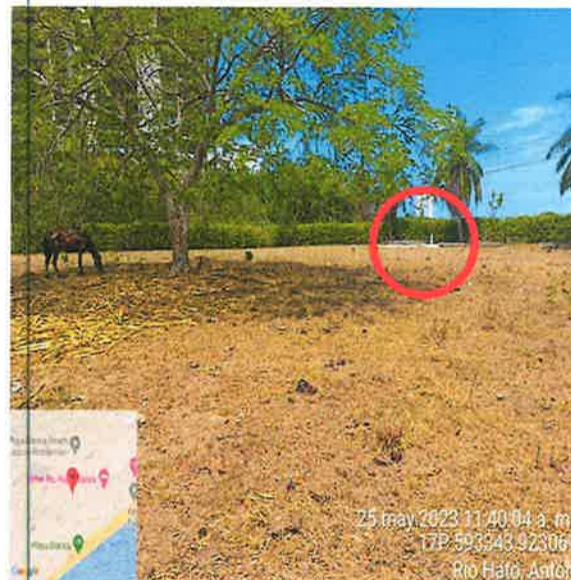
Imagen 2. Ubicación del pozo en el área indicada para la Planta de tratamiento (PTAR).

Observación 8: Durante la inspección se observó que el sitio, que indica en el Estudio de impacto ambiental que se ubicara la planta de tratamiento, hay un pozo del cual el arquitecto indica que será el que abastecerá de agua al proyecto y que si es necesario se reubicara la planta de tratamiento.

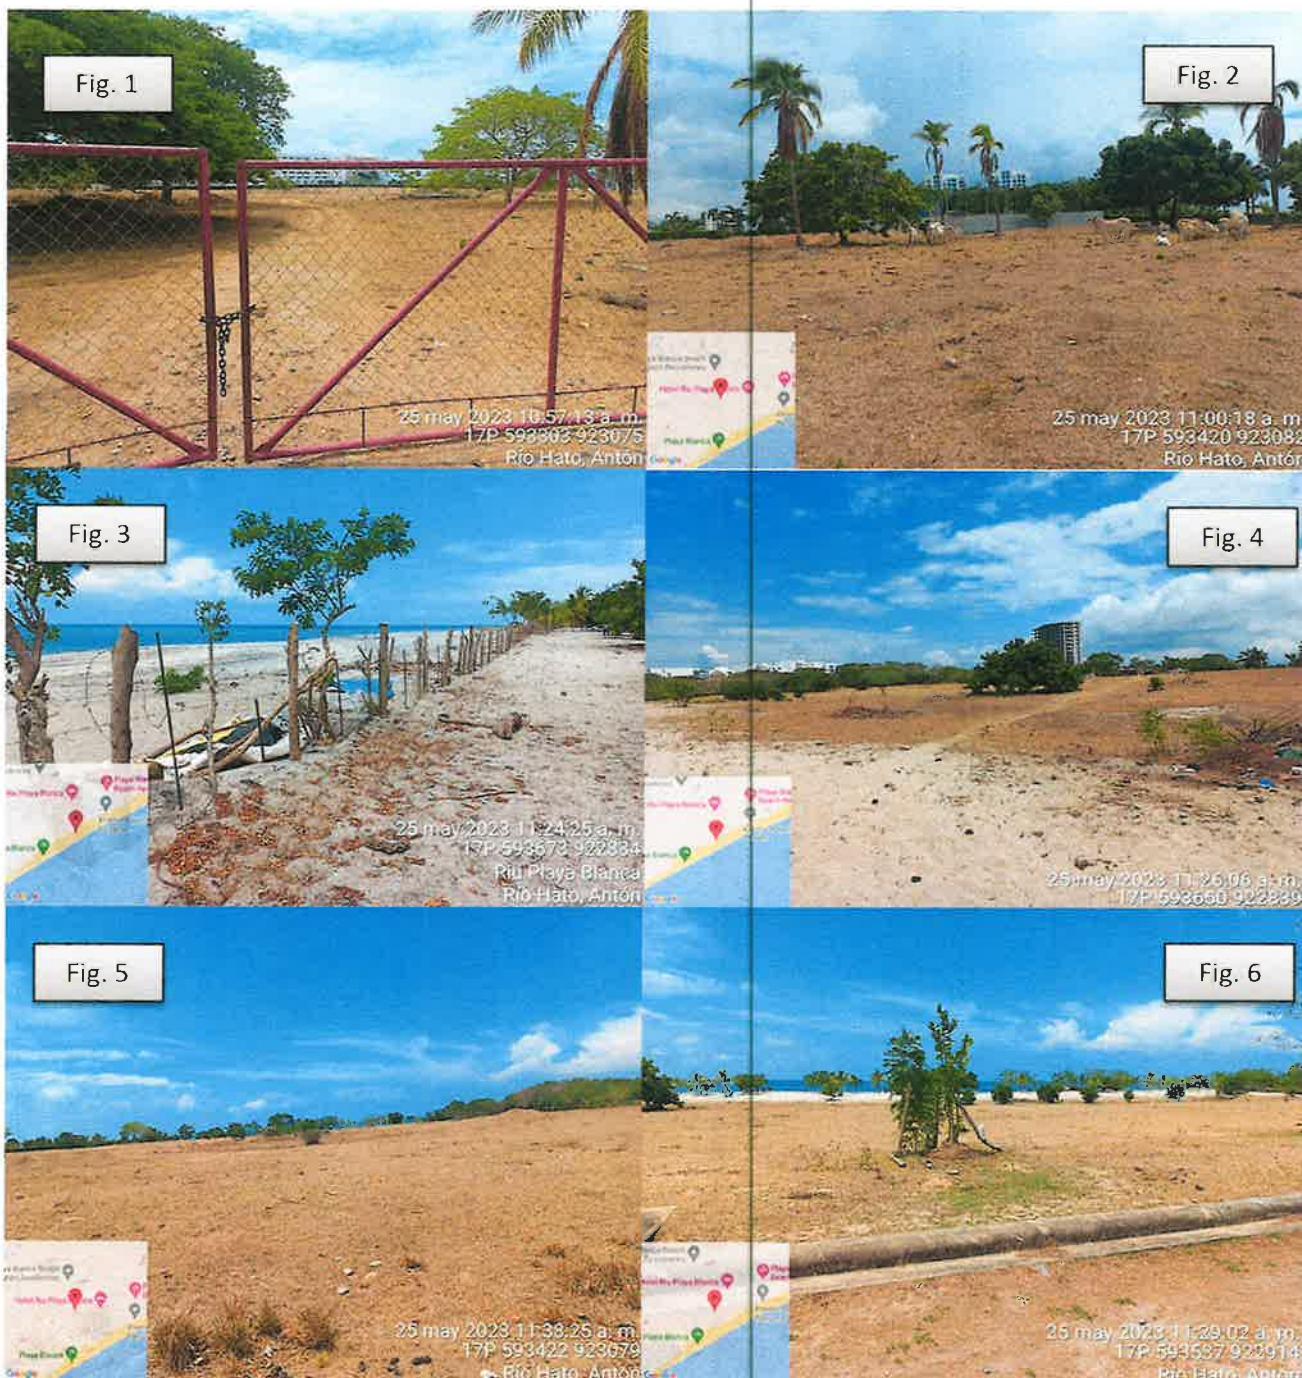
Observación 1: Durante la inspección se observó que la topografía es plana en la parte sur hacia el Océano Pacífico, hacia la entrada del proyecto encontramos una elevación ligeramente irregular.

Observación 3: Dentro del recorrido de inspección se pudo observar vegetación de tipo gramíneas, arbustos y árboles dispersos.

Fig. 1, 2, 3, 4, 5, 6: Vistas generales del área del proyecto con acceso a la playa. Terreno plano, con vegetación de gramíneas y en mucha menor cantidad de arbustos y árboles.

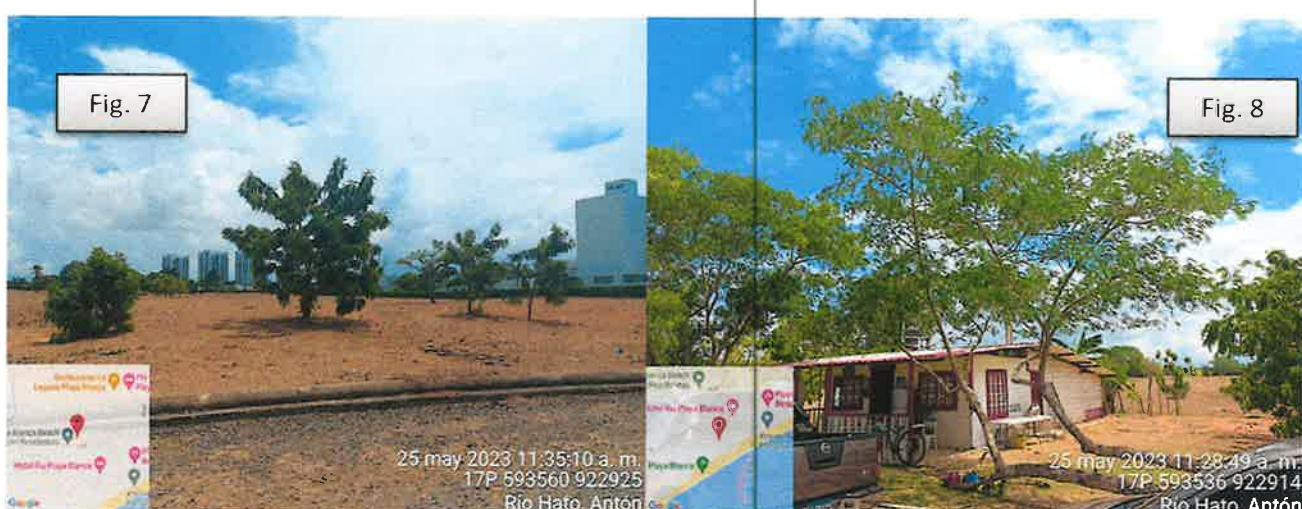
Observación 4: Se pudo observar que colindan con el Hotel Riu Playa Blanca y Residences Nick Beach, lo cual es recomendable considerar la posible afectación por partículas en suspensión (polvo) al momento de realizar la ejecución de labores de limpieza y adecuación de los terrenos (cortes, rellenos y nivelación de terrenos). Además contemplar el Diseño del Manejo y conducción de las aguas pluviales generadas por el proyecto aprobado por el Ministerio de Obras Públicas (MOP), de manera que no afecte a terceros cuando el proyecto esté en construcción y operación.

Fig. 7 y 8. Se puede observar una residencia que actualmente se encuentra en el área del proyecto y colinda con proyectos hoteleros de sector como Hotel Rui Playa Blanca y Residencias Nick beach.

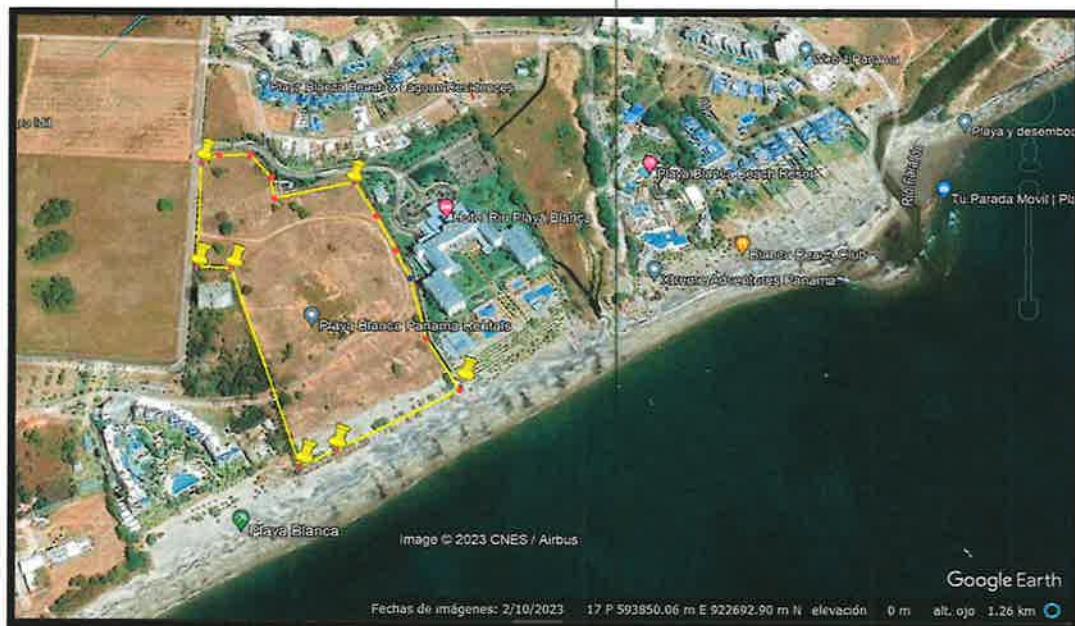
PUNTOS TOMADOS EN CAMPO.	COORDENADAS	
	E	N
1	593475	922718
2	593675	922838
3	593515	922740
4	593334	923048
5	593311	923029

Fig. 8: Vista en google Earth Pro, con referencia de las coordenadas tomadas en campo durante la inspección.

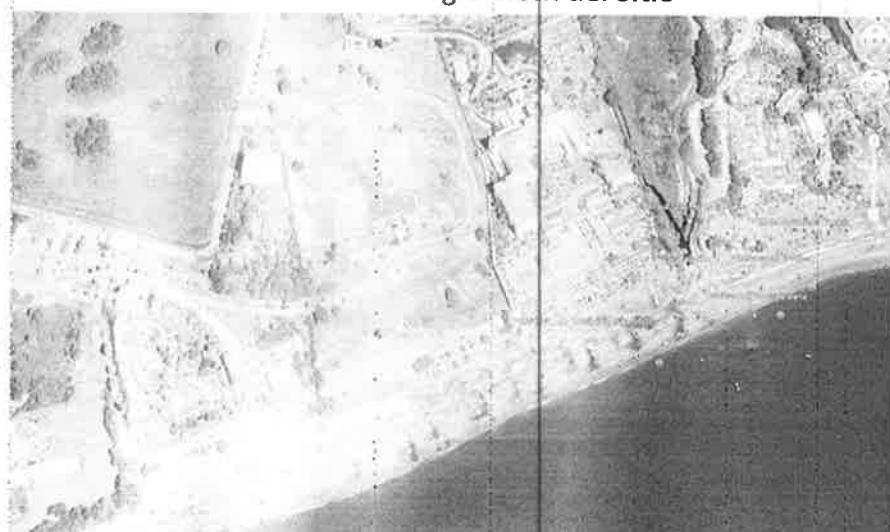
Vista en Google Earth del Sitio

Como se observa la ubicación del predio respecto a la playa.

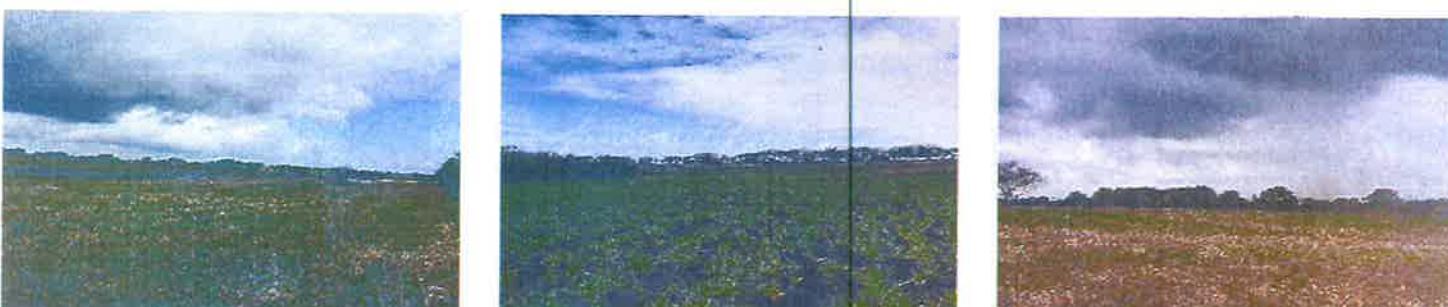
Imágenes del sitio

INSPECCIÓN A PROYECTO PLAYA BLANCA RESORT: Ubicado en el corregimiento de Rio Hato

El proyecto consiste en la construcción de 70 villas de uso residencial, una casa club con canchas deportivas junto al acceso y beach club, además de portón con garita de acceso controlado, El área de desarrollo será respetando como mínimo 22 metros desde la marea más alta. Existen 5 tipologías de viviendas diferentes de entre 300 y 500 m² aproximadamente, que se repiten a lo largo de cada hilera de edificaciones (cada hilera responde a un tipo de villa diferente excepto en el caso de la tipología 1, que ocupa dos hileras consecutivas).

1. En las inspecciones se les orientó al personal en sitio sobre los procesos que se deben realizar en el Departamento de Ingeniería Municipal del Municipio de Antón para la obtención de todos los permisos constructivos necesarios para el desarrollo de los proyectos.
2. El Ministerio de Ambiente es el ente encargado de controlar mediante los estudios de impacto ambiental las posibles afectaciones que causen los diferentes proyectos y realizar medidas de mitigación viables para que cumplan con sus normativas.
