**SECCION DE EVALUACIÓN DE ESTUDIO DE IMPACTO AMBIENTAL  
INFORME TÉCNICO DE INSPECCIÓN DE CAMPO DE EsIA, CATEGORÍA II  
DRPO-SEIA-IIO-213-2023.**

<b>NOMBRE DEL EsIA:</b>	LIMPIEZA Y NIVELACION DEL LOTE C-10	
<b>NOMBRE DEL PROMOTOR:</b>	HACIENDA EL LIMÓN, S.A.	
<b>REPRESENTANTE LEGAL:</b>	MANUELA ARIAS DE DE LA GUARDIA	
<b>ACTIVIDAD ECONÓMICA PROYECTADA:</b>	CONSTRUCCION	
<b>CONSULTORES Y N° DE REGISTRO:</b>	ILCE M. VERGARA R.                   IRC-001-2020. ALDO CÓRDOBA                         IRC-017-2020. ADRIÁN ALEXIS MORA                   IRC- 002-2019	
<b>UBICACIÓN DEL PROYECTO:</b>	COSTA VERDE, CORREGIMIENTO DE PUERTO CAIMITO, DISTRITO DE LA CHORRERA, PROVINCIA DE PANAMÁ OESTE.	
<b>PARTICIPANTES:</b>	<b>Por MiAMBIENTE:</b> <b>Tec. Jean C. Peñaloza</b> SEIA – Dirección Regional Panamá Oeste. <b>Lic. Geraldo Aizprua Toribio</b> SAPB – Dirección Regional Panamá Oeste. <b>Mgter. Luz Justiniani</b> SSH- Dirección Regional Panamá Oeste. <b>Mgter. Lady Palacios</b> SEFOR - Dirección Regional Panamá Oeste	<b>Por la Consultora:</b> Lic. Ilce Vergara  <b>Por la Promotora:</b> Ing. Boris Rizo

**INFORME DE INSPECCIÓN TÉCNICA SAPB N°-098-2023**  
**Proyecto “Limpieza y Nivelación del L

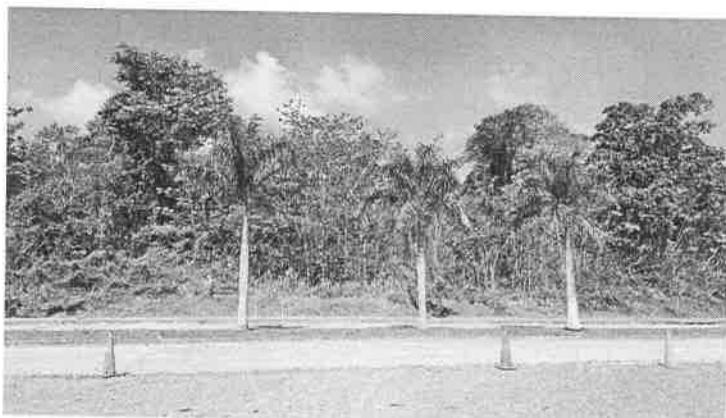
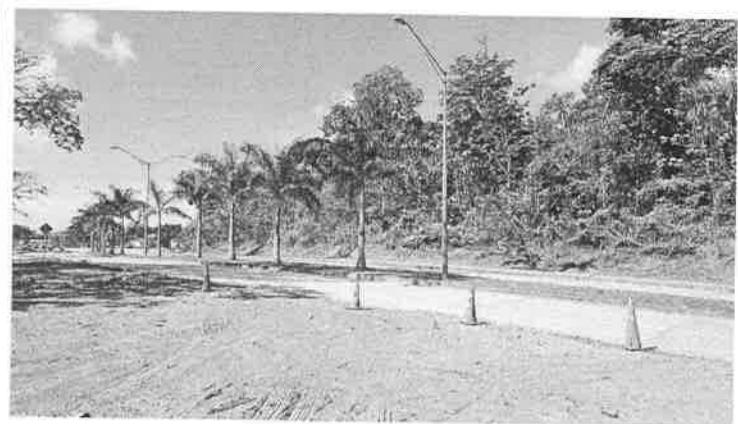
**Imagen 1, 2:** vistas frontales del proyecto, observado desde la vía principal de Costa Verde.  
**Fecha:** 30-05-2022  
**Fotos:** Jean Peñaloza

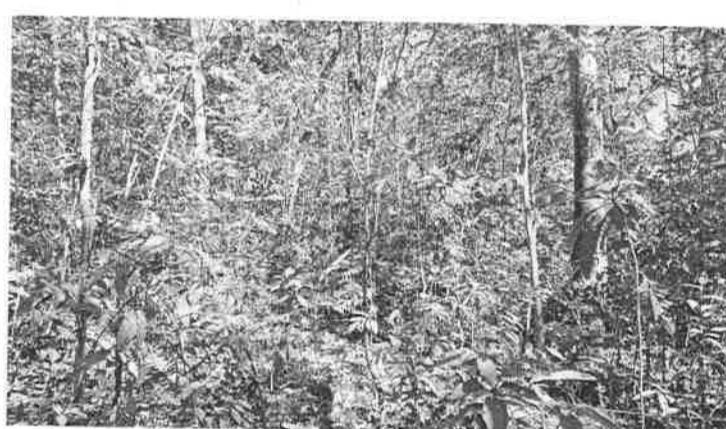
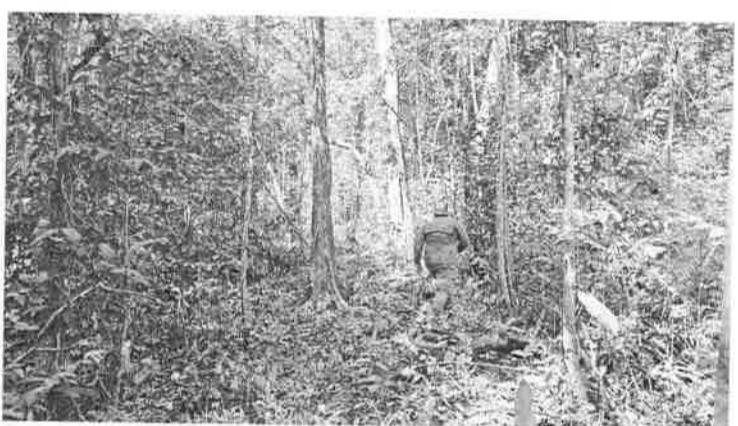
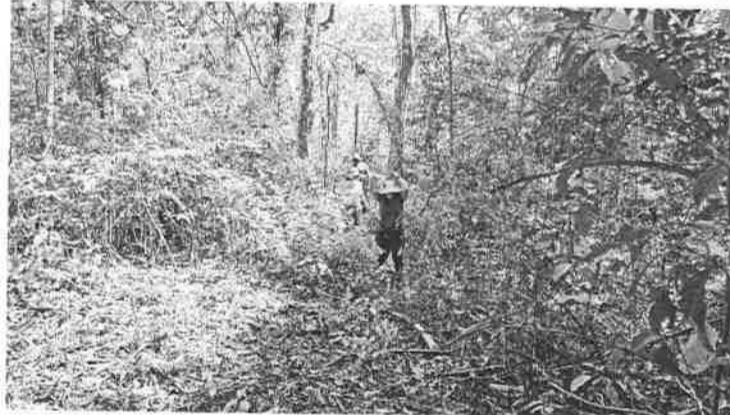
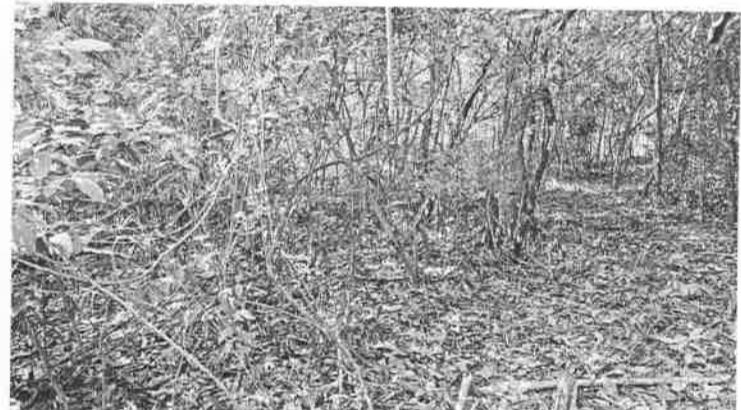
**Imagen 3 a la 8:** visuales a lo interno del polígono y sus componentes florísticos actuales, conformado por bosque secundario intermedio, de topografía moderadamente inclinada, carente de fuentes superficiales de agua, entre otros.  
**Fecha:** 30-05-2022  
**Fotos:** Jean Peñaloza

1. Se debe aclarar parte de la información del componente de vegetación que conforma el área del proyecto; a su vez se deben hacer correcciones en cuanto a superficie de ocupación, según formación vegetal observada y existente en campo.

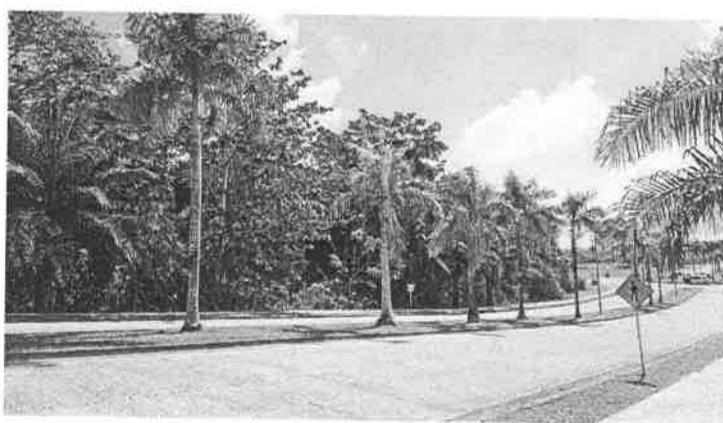
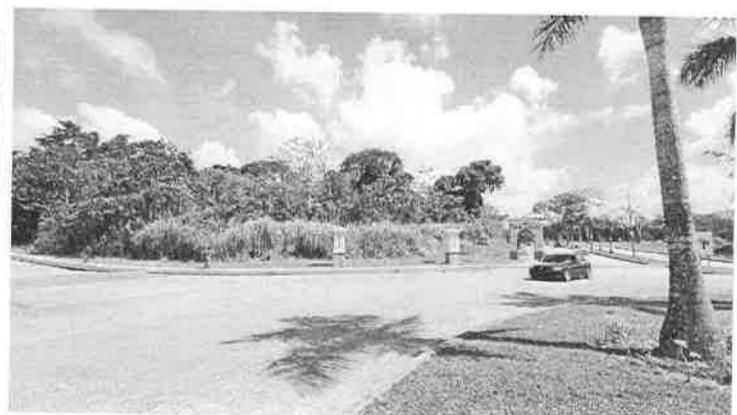
**Imagen 9 y 10:** vista frontales laterales, amplias y generales del área del proyecto, observadas desde las calles internas de Costa Verde.  
**Fecha:** 30-05-2022  
**Fotos:** Jean Peñaloza

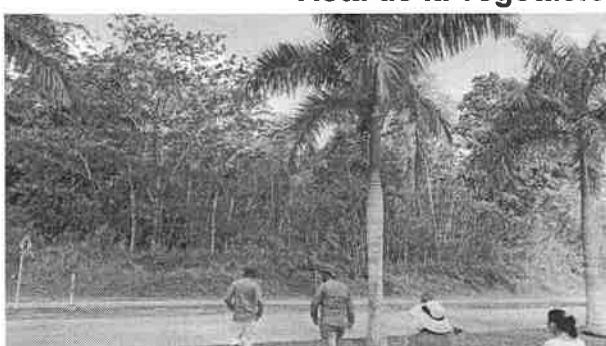
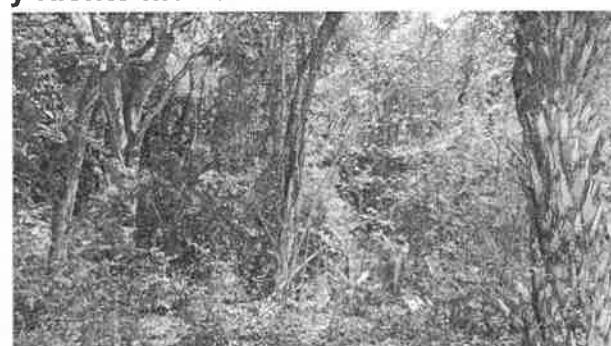
Se realiza el recorrido dentro del polígono a intervenir para observar de cerca la composición biológica del terreno a utilizar. Donde se pudo observar que su composición vegetal está conformada por bosque secundario en transición a bosque maduro.

<b>VEGETACION:</b>	Bosque secundario en transición a bosque maduro.
<b>RECURSO HIDRICO:</b>	El terreno es colindante a río Martín Sánchez.
<b>FAUNA SILVESTRE:</b>	Se observó aves y algunas madrigueras se presume sea de especies mamíferas.
<b>TOPOGRAFIA:</b>	El terreno donde se presenta el proyecto presenta pendientes de 0 a 20%.

**Vista de la vegetación y fuente hídrica del área.**

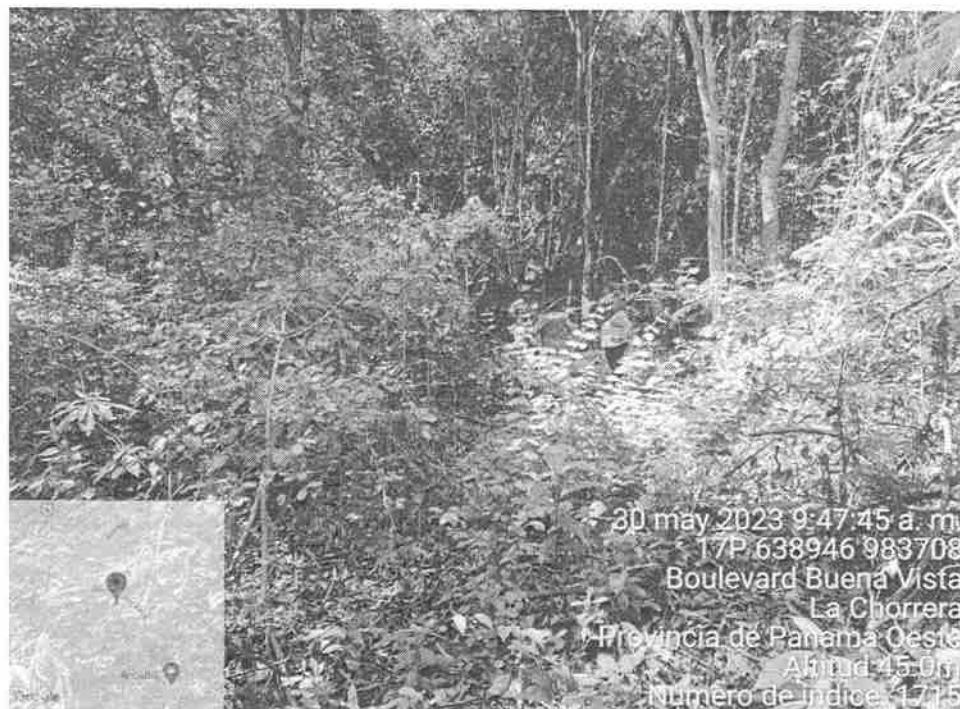
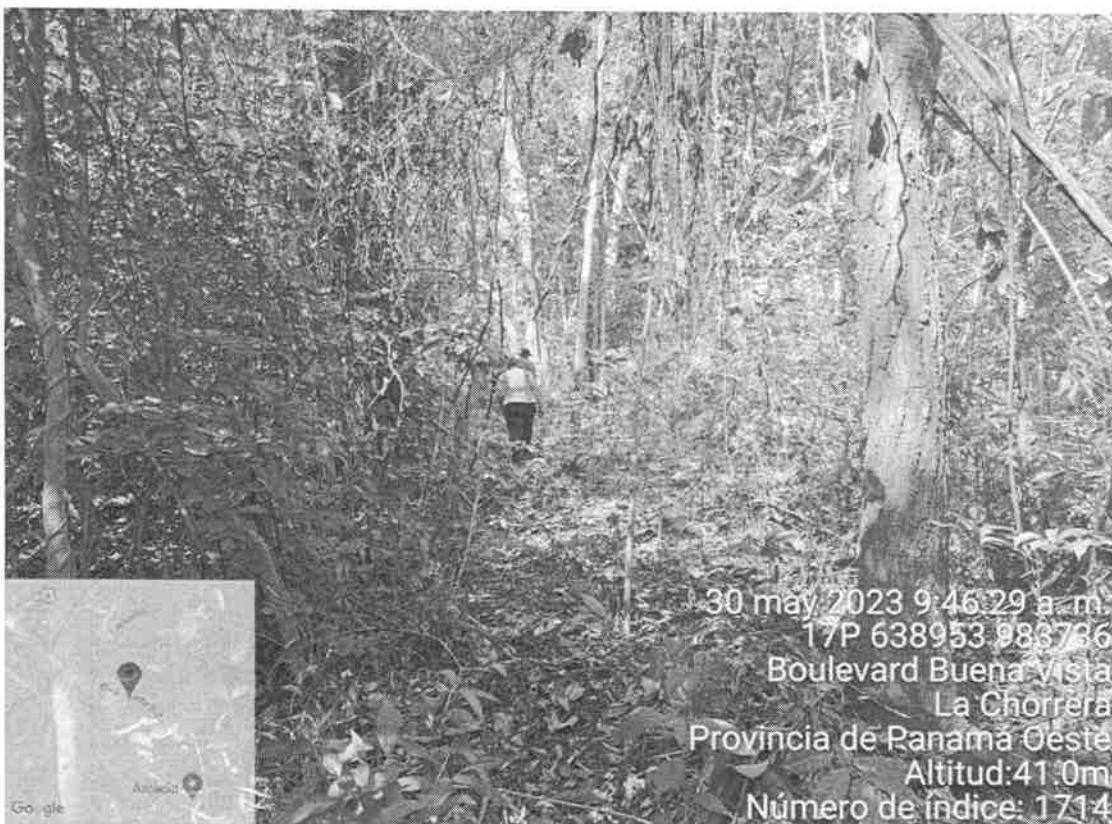
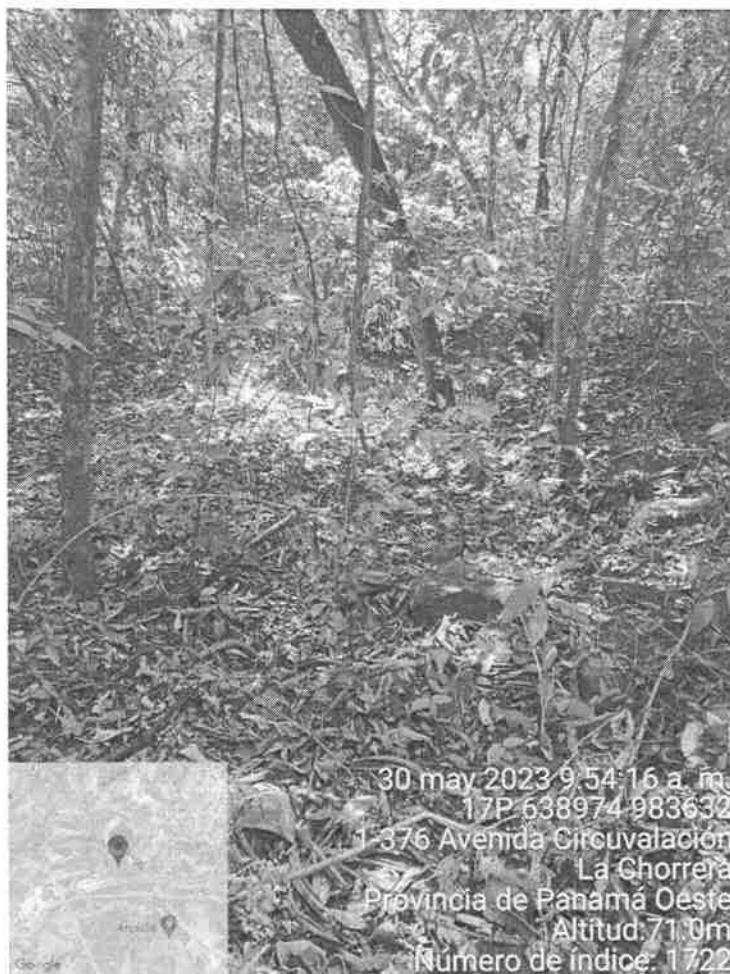
Imagen N° 1  
*Fuente: Inspección realizada el 30 de mayo de 2023.*

Luego de un recorrido por el área del proyecto en estudio “LIMPIEZA Y NIVELACIÓN DEL LOTE C-10”, y verificada las coordenadas UTM WGS-84 en el Sistema Nacional de Información Ambiental (SINIA), se constató que no existe ninguna fuente hídrica, que se encuentre dentro o colinde a la huella del proyecto, no discurre ningún cuerpo de agua superficial (ríos, quebradas o lagos).

**Imagen N° 1, 2 y 3:** Vistas de diferentes puntos del proyecto no hay fuente hídrica dentro del globo de terreno evaluado.  
**Fuente:** Inspección realizada el 30 de mayo de 2023.

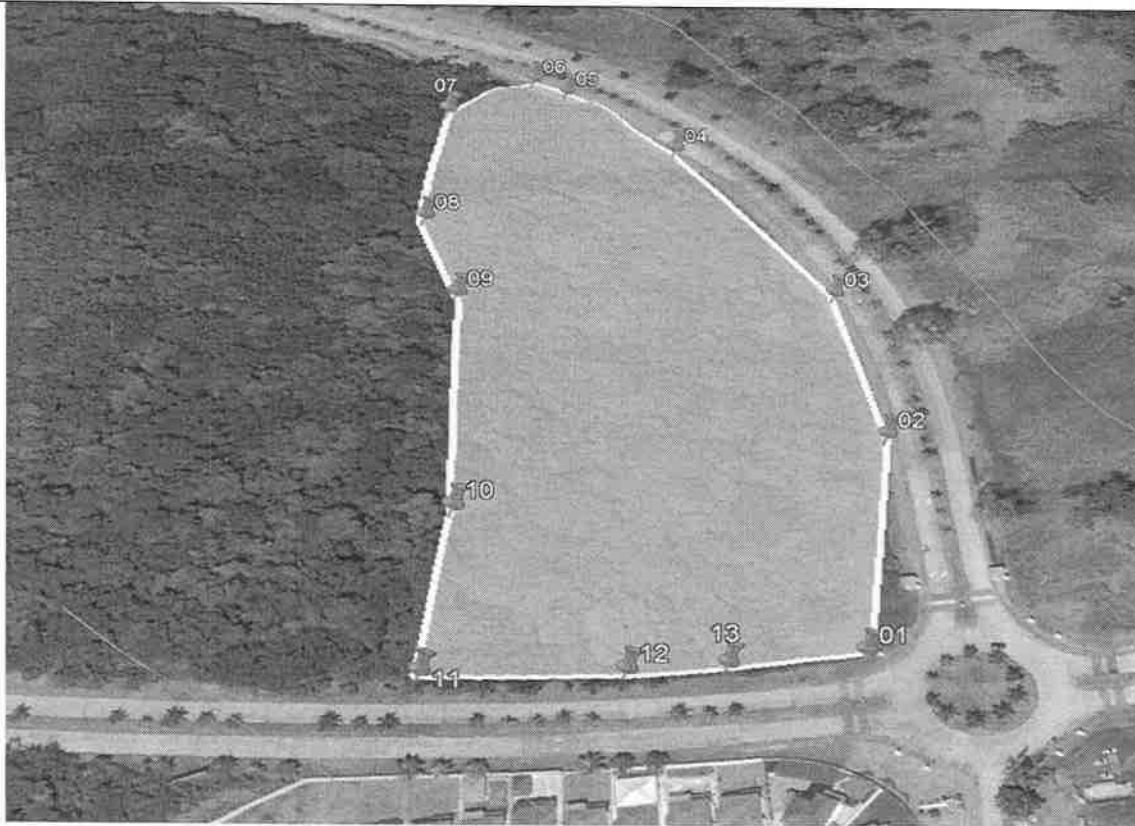
Imagen N° 3. Vista satelital de Google Earth Pro, donde se muestra polígono evaluado del proyecto LIMPIEZA Y NIVELACIÓN DEL LOTE C-10.
