Las Tablas, 17 de Marzo de 2023.  
**DRLS-0212-2023.**

En seguimiento a la nota **MEMORANDO-DEEIA-0102-1002-2023**, recibida el 15 de febrero de 2023, en la Dirección Regional, se adjunta los siguientes informes en respuestas a la primera información aclaratoria del proyecto categoría II denominado: **"ESTUDIO DE IMPACTO AMBIENTAL CAT II ADECUACION DE TERRENO"**, cuyo promotor es **IVERSIONES VILLA MARINA, S.A**, en los corregimiento de Oria Arriba, distrito de Pedasí, provincia de Los Santos.

**Fecha y hora de Inspección:** lunes 12 de diciembre 2022.

**Ubicación:** Villa Marina, corregimiento de Oria Arriba, distrito de Pedasi.

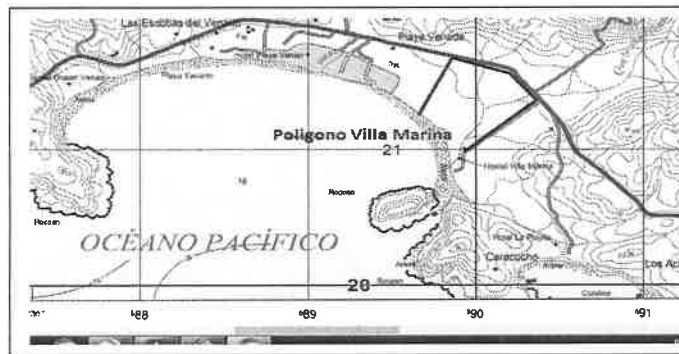
Figura 1 Mosaico Tommy Guardia

**ANTECEDENTES:** ya el 12 de diciembre pasado o sea 2022, realizamos inspección al área de este polígono de Villa Marina y detallamos en esa ocasión pudimos distinguir o reconocer dos quebradas de mayor trascendencia o características de “quebrada permanente”, pero que según Tommy Guardia mosaico identificado con el numero 4138 II NW, ISBN 978-9962-06-604-0, (ver Figura 1); ahora nos referimos al escrito respuesta a nota DEIA-DEEIA-AC-0007-1301-2023, relacionado el Estudio de Impacto Ambiental categoría II. Fundamentado en lo que enmarca Tommy Guardia implica cinco (5) quebradas, pero repetimos algunas de estas fuentes no aparecen en la realidad en el terreno, o ya están en categoría de “zanjas pluviales”.

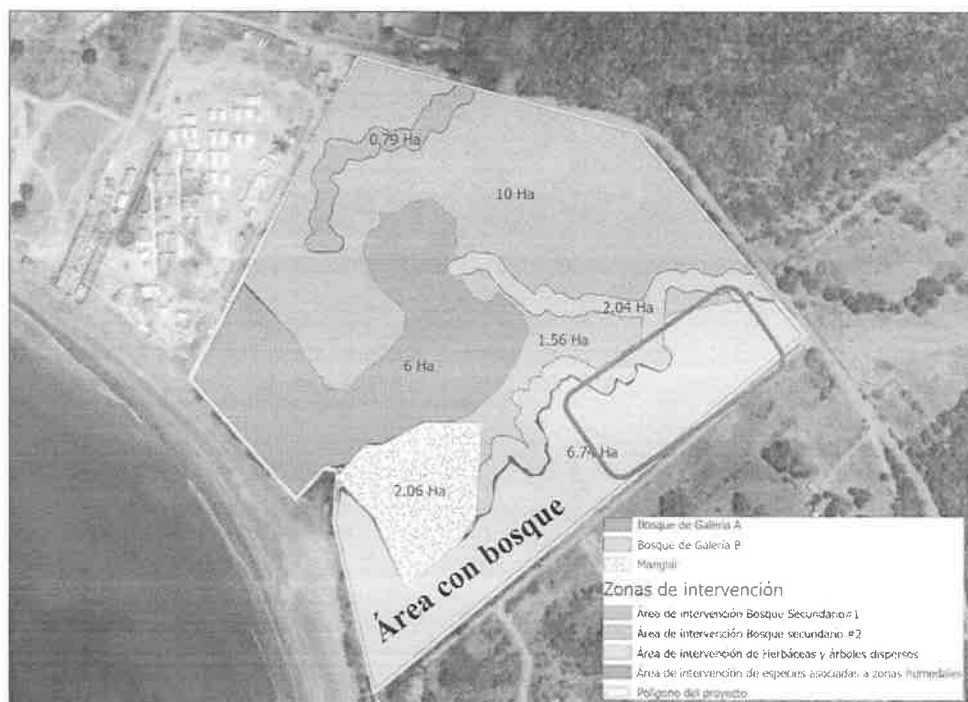
Las Tablas, Vía Santo Domingo. Teléfono: 500-0921  
Delimitación de áreas para intervención y para conservación

La aclaratoria, estable delimitaciones en el polígono de las cuales no estoy de acuerdo con el fragmento de “Herbáceas con árboles aislados”, que dice que son 6.74 hectáreas, ver figura adjunta,
