Mediante la presente se envía documentación que contiene Informe Técnico de Inspección del Estudio de Impacto Ambiental categoría II, del proyecto denominado “**ARENERA CENTRAL**”, cuyo promotor es **MOVITERRA PENONOME, S.A.**, localizado en el corregimiento y distrito de Penonomé, provincia de Coclé

INFORME TÉCNICO DE INSPECCIÓN  
DRCC-IIO-145-2023

Proyecto:	ARENERA CENTRAL
Promotor:	MOVITERRA PENONOME, S.A.
Categoría:	II
Localización del proyecto:	Vía Hernández, corregimiento y distrito de Penonomé, provincia de Coclé
Fecha de inspección:	19 de mayo de 2023
Fecha de informe:	24 de mayo de 2023
Participantes:	<ul style="list-style-type: none"><li>• Angela López – MiAMBIENTE -Coclé</li><li>• Rodrigo Quijada - MiAMBIENTE -Coclé</li><li>• Banny Amarys – Recursos Minerales - MICI</li><li>• María Bajura –Recursos Minerales - MICI</li><li>• Joel Castillo – consultor ambiental</li><li>• Heriberto Levy - consultor ambiental</li></ul>

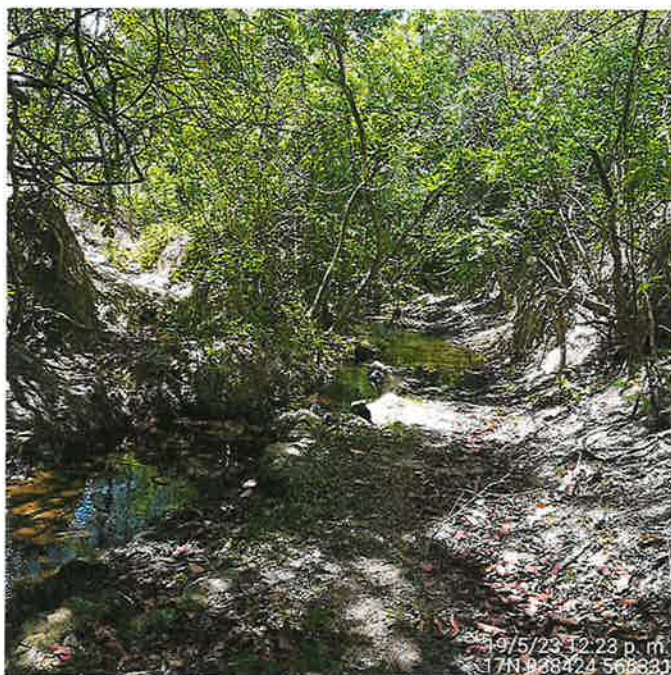
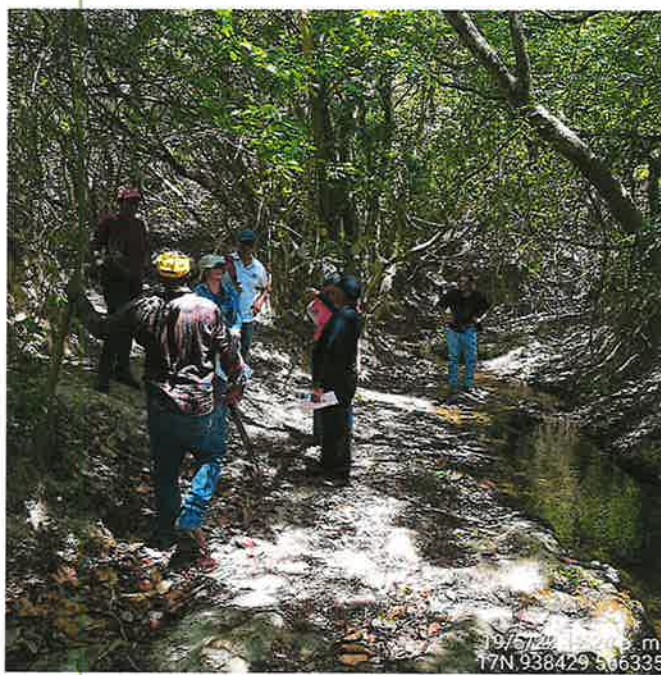
Observación 3: El proyecto se encuentra dentro de la cuenca #134 del río Grande, a lo interno del área en estudio la red hídrica está conformada por la quebrada Quirós, la cual se evidencia que nace dentro de la propiedad y que al momento de la inspección contada con agua y el río Zaratí el cual bordea parte del límite Oeste de la propiedad.

**Fig. 1 y 2: área de la quebrada Quirós, la misma es una quebrada permanente y conserva su bosque de galería**

Observación 4: Se le solicita presentar plano o mapa del recorrido de la quebrada Quirós y del río Zaratí, con relación al proyecto. Adicional indicar en planos a cuantos metros de la fuente hídrica va a iniciar el proyecto, en cumplimiento con la Ley N° 1 del 3 de febrero de 1994 (Ley Forestal). De acuerdo a lo establecido en el artículo 23, que indica lo siguiente: En los ríos y quebradas, se tomará en consideración el ancho del cauce y se dejará a ambos lados una franja de bosque igual o mayor al ancho del cauce que en ningún caso será menor de diez (10) metros.

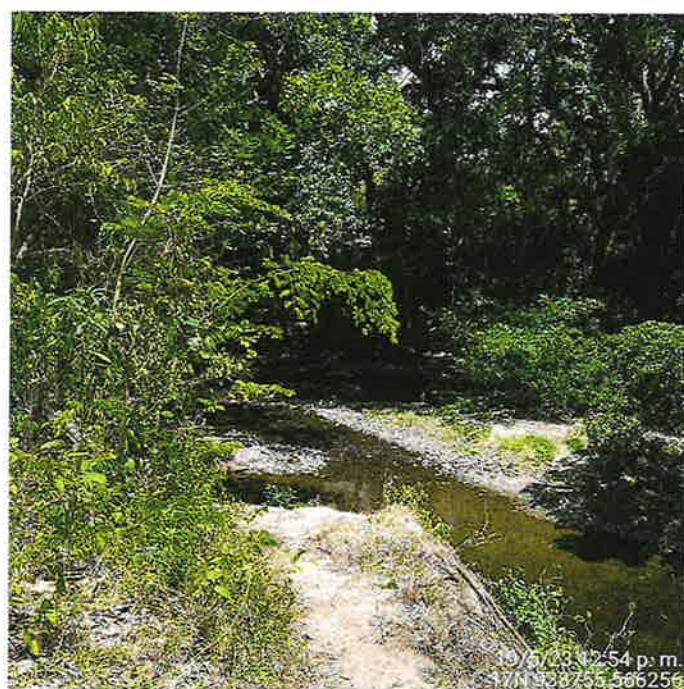
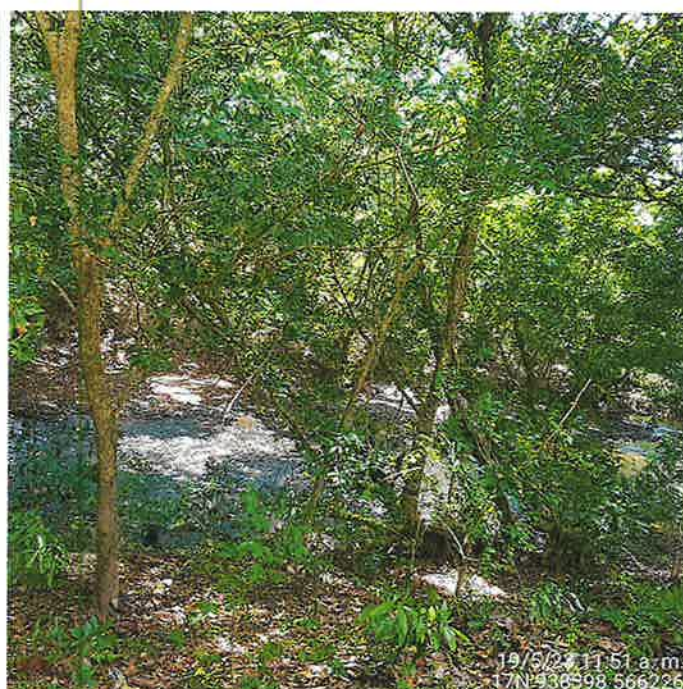
**Fig.3 y 4: Río Zaratí**

Observación 12: Que el estudio hidrológico es muy básico no describe nada de las fuentes hídricas Río Zaratí y quebrada Quirós. Adicional no indican Qué medidas de mitigación proponen para que no se vean afectados los colindantes al otro lado de la ribera del río y las personas que se benefician aguas abajo.

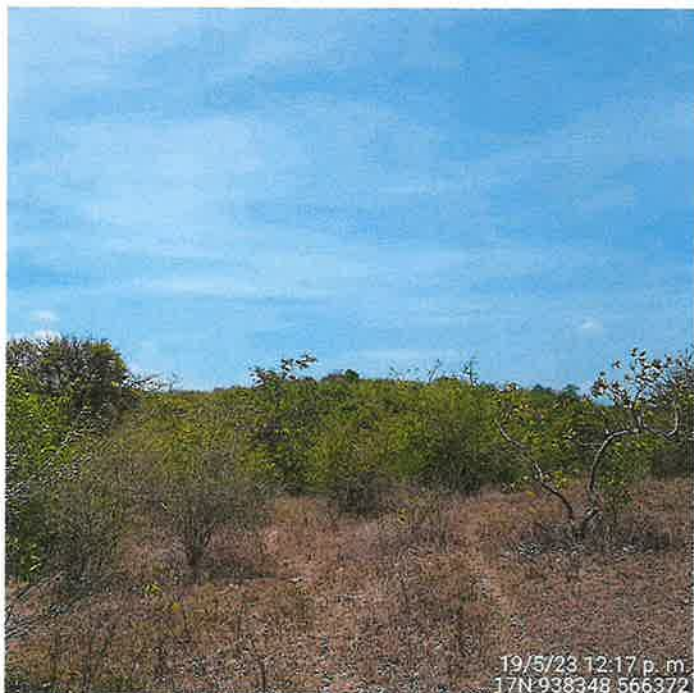
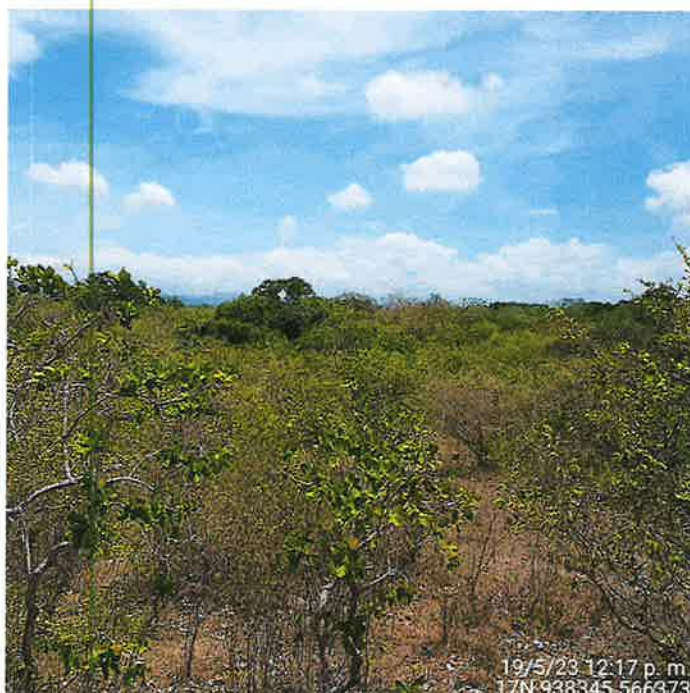
Observación 1: Durante la inspección se recorrió el terreno propuesto para el proyecto la vegetación está compuesta por bosque secundario (rastrajo), árboles dispersos y bosque de galería que protege dentro de la propiedad la quebrada Quirós y el Río Zaratí.

Fig. 5 y 6: Vegetación dentro del área del proyecto

Observación 11: En cuanto a la fauna, la empresa deberá ejecutar un plan de rescate y reubicación de las especies de fauna de importancia o amenazadas que se encuentren antes del inicio de los trabajos de construcción, de acuerdo a los requisitos establecidos por el Ministerio de Ambiente en la Resolución N° AG-0292-2008 de 14 de abril de 2008, "Por la cual se establecen los requisitos para los planes de rescate y reubicación de fauna silvestre". Este plan deberá ser elaborado por un profesional idóneo e independiente.

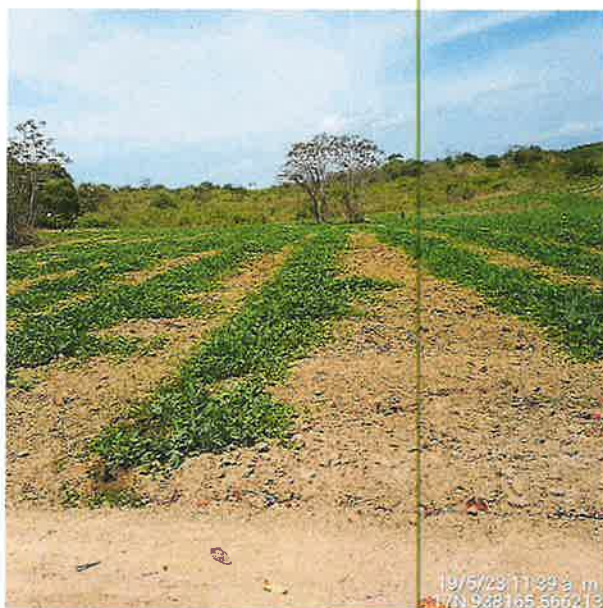
Observación 13: que durante la inspección se observó cómo colindantes al proyecto una plantación de rubro agrícola en este caso sandía, adicional agua a bajo de la propiedad encontramos la comunidad de vía Hernández y Dos Bocas quienes utilizan este río para riego de cultivos y recreación.

Fig. 9: finca colindante con el proyecto, aguas abajo del Río Zaratí, sembrada de sandía
