INFORME TÉCNICO DE INSPECCIÓN

DRCC-IIo-048-2023

Proyecto:	SUMMER HILL SANTA CLARA
Promotor:	SUMMER HILL SANTA CLARA, S.A.
Categoría	I
Consultores ambientales:	LUIS VARGAS IRC-061-2021 DIOMEDES VARGAS IAR-050-98
Localización del proyecto:	PROVINCIA DE COCLE, DISTRITO DE ANTON, CORREGIMIENTO DE RIO HATO, SANTA CLARA
Fecha de inspección:	Jueves 16 de febrero de 2023
Fecha de informe:	Viernes 24 de febrero de 2023
Participantes:	<ul style="list-style-type: none"> • Diomedes Vargas – Consultor ambiental • Kiriam González – Sección de Evaluación de Impacto Ambiental- MiAMBIENTE, Regional de Coclé • Angela López – Sección de Evaluación de Impacto Ambiental- MiAMBIENTE, Regional de Coclé • Rubén Correa- MiAMBIENTE, Regional de Coclé

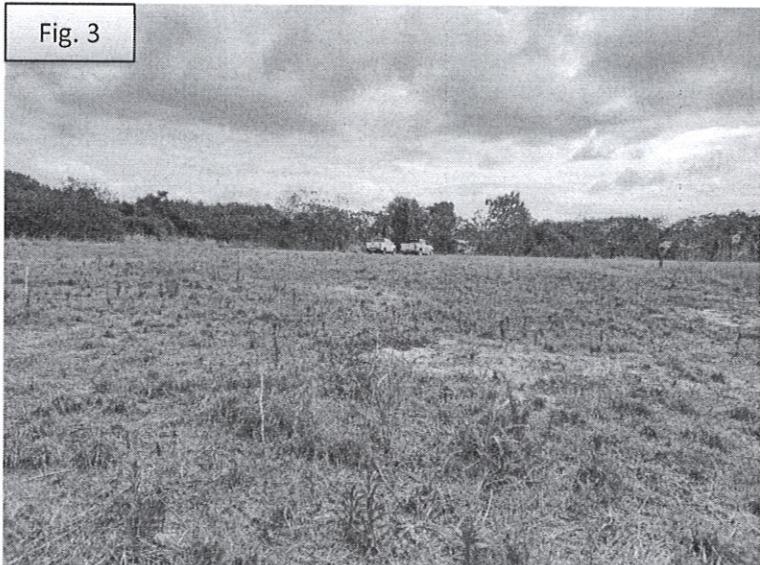
Fig. 3

Observación 2: No se observaron fuentes hídricas dentro del polígono del proyecto, sin embargo, el proyecto colinda con un área denominada zanja pluvial, la cual cuenta con su respectivo bosque de galería, por lo que se solicitará mediante nota aclaratoria, que el

promotor indique a que distancia iniciará la construcción del proyecto respecto a este bosque de galería.

Fig. 3: Se puede observar el tipo de vegetación y topografía existente en el área del proyecto y parte del bosque de galería de la zanja pluvial.

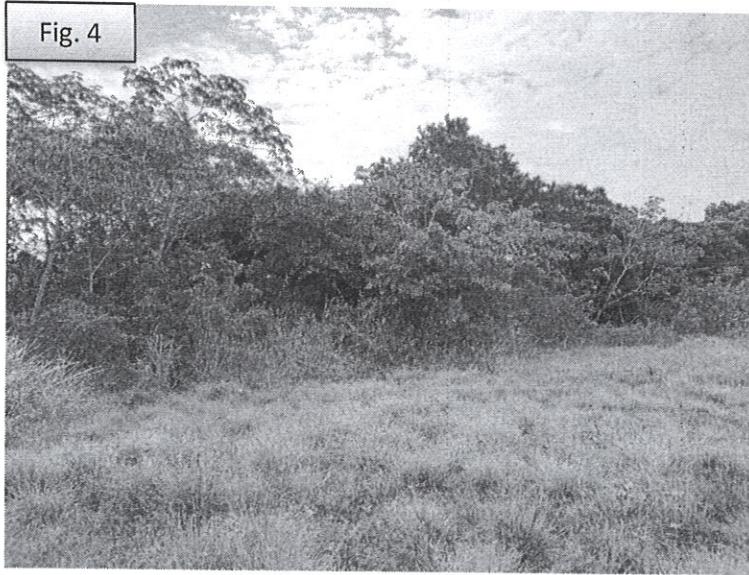
Fig. 4

Observación 4: La topografía del área se puede indicar que es generalmente plana, con algunas pequeñas inclinaciones hacia el área de la zanja pluvial.

Fig. 4: Se puede observar el tipo de vegetación y topografía existente en el área del proyecto próxima a la zanja pluvial y parte del bosque de galería.

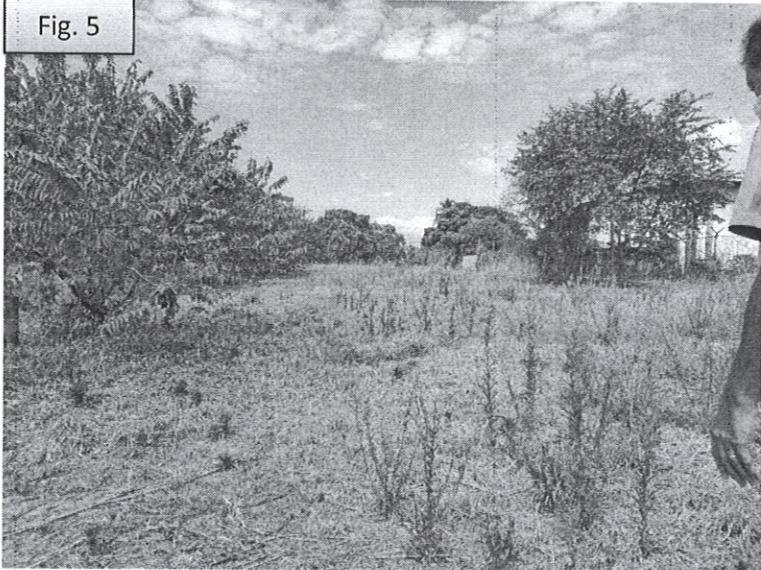
Fig. 5

Observación 5: Durante la inspección nos indicaron que la PTAR contará con lecho de percolación sin embargo dentro del EsIA, no describieron esta información ni el tipo de planta a construir por lo que se solicitará esta información mediante nota aclaratoria.

Fig. 5: Se puede observar el área donde indicaron construirán la PTAR.
