INFORMACION ACLARATORIA

ESTUDIO DE IMPACTO AMBIENTAL (ESIA)

CENTRO COMERCIAL ZHENJIANG

ZAPALLAL, SANTA FE, DARIEN

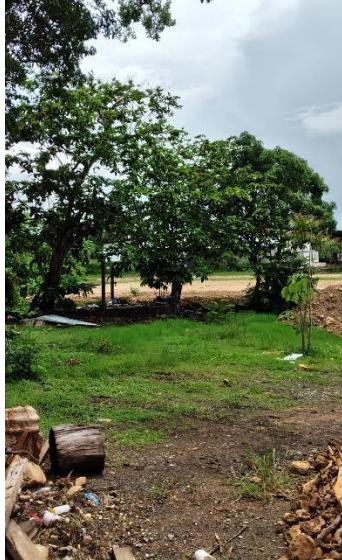
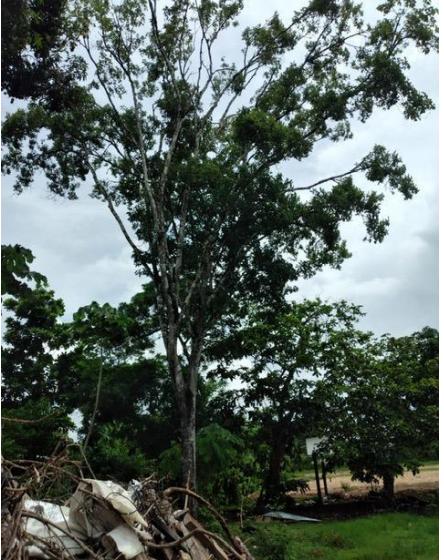
Figura 1 y 2. Caracterización física y biológica en el Lote 1. Local comercial.

La cobertura vegetal y uso del suelo, se caracteriza por terrenos destinados a las actividades de vivienda y actividades comerciales al detal en Zapallal, distrito de Santa Fe. Para una mejor descripción de las características biológicas, se observan las vistas fotográficas (1-6) de los tres lotes, conformados por algunas gramíneas, árboles frutales en los alrededores y unas que otras herbáceas. Los terrenos están completamente desprovistos de vegetación; cabe señalar que los lotes denominados (1 y 2) se encuentran geográficamente juntos o unidos. Algunas especies del sitio se caracterizan por árboles frutales como guava (1) mango (3), mamón (1), platanal.

Colindancia lateral izquierda	Colindancia lateral izquierda

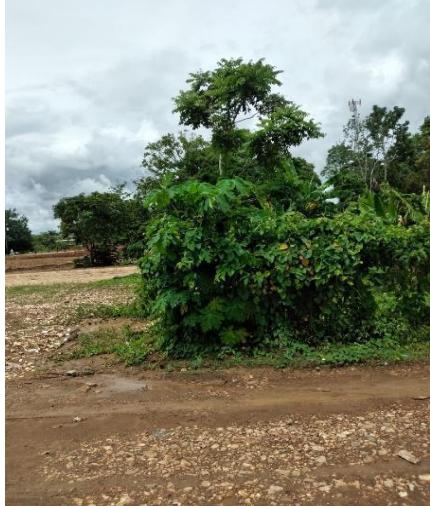
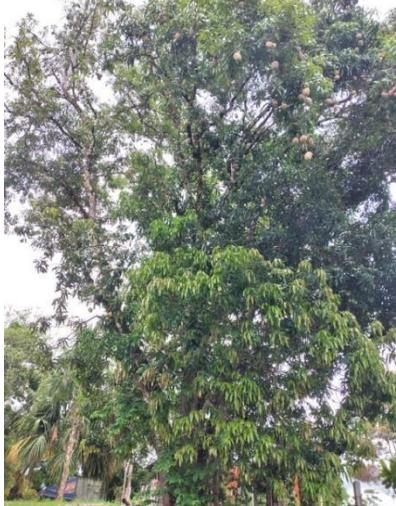
Figura 3 y 4. Caracterización física y biológica en el Lote 2. Ferretería.

Colindancia lateral derecha	Colindancia lateral derecha

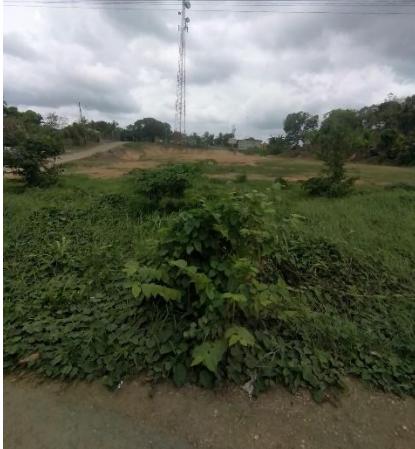
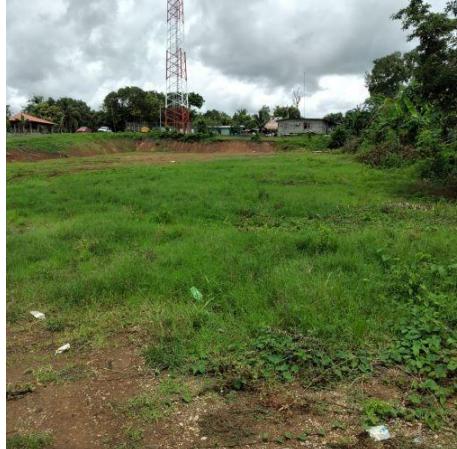
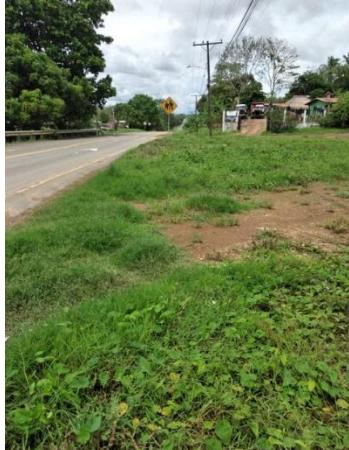
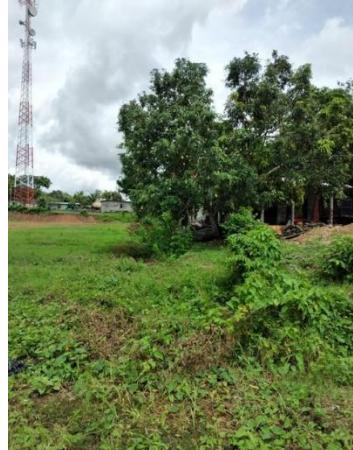
Figura 5 y 6. Caracterización física y biológica en el Lote 3. Depósito.

El terreno denominado lote 3 donde se ubica la actividad de almacenamiento y despacho de los productos y servicios comerciales está desprovisto de vegetación. Algunas especies del sitio se caracterizan por árboles frutales y maderables como mango, tamarindo, guava, naranjas, guácimo y jobo.

Colindancia lateral izquierda	Vista frontal

Colindancia con la carretera panamericana	Colindancia lateral derecha

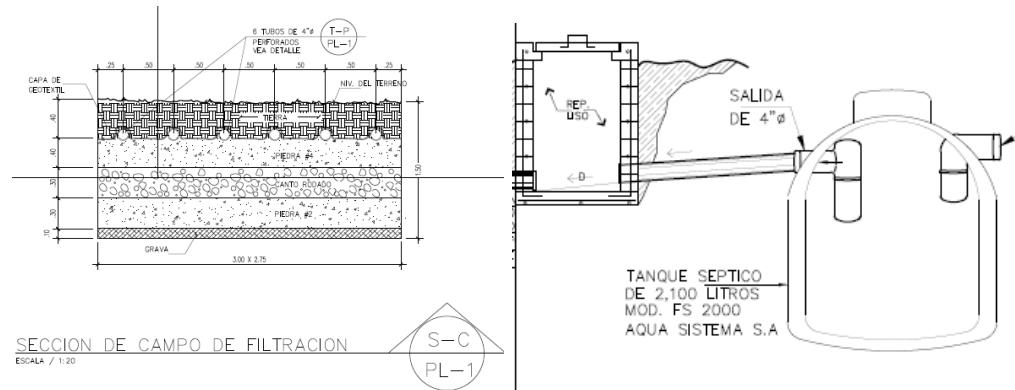
Figura 7. Sistema de Tratamiento de Aguas Negras.

Se identifica la ubicación del tratamiento de aguas negras (tanque séptico y campo de filtración) debidamente distribuido en el lote 1 (local comercial), que serán tratadas mediante un tanque séptico y correspondiente campo de filtración (Figura 1).

R. Durante la operación, los desechos líquidos se limitarán a las aguas residuales domésticas a ser generadas en los inodoros ubicados en el local comercial (lote 1). En la Tabla 2 se presentan las coordenadas de la ubicación del sistema de tratamiento de aguas negras de acuerdo a plano de plomería provisto por el promotor.

R. El sistema conformado por el tanque séptico y lecho percolador ubicarse en la finca o Lote 1 (área = 1490.87 m²).

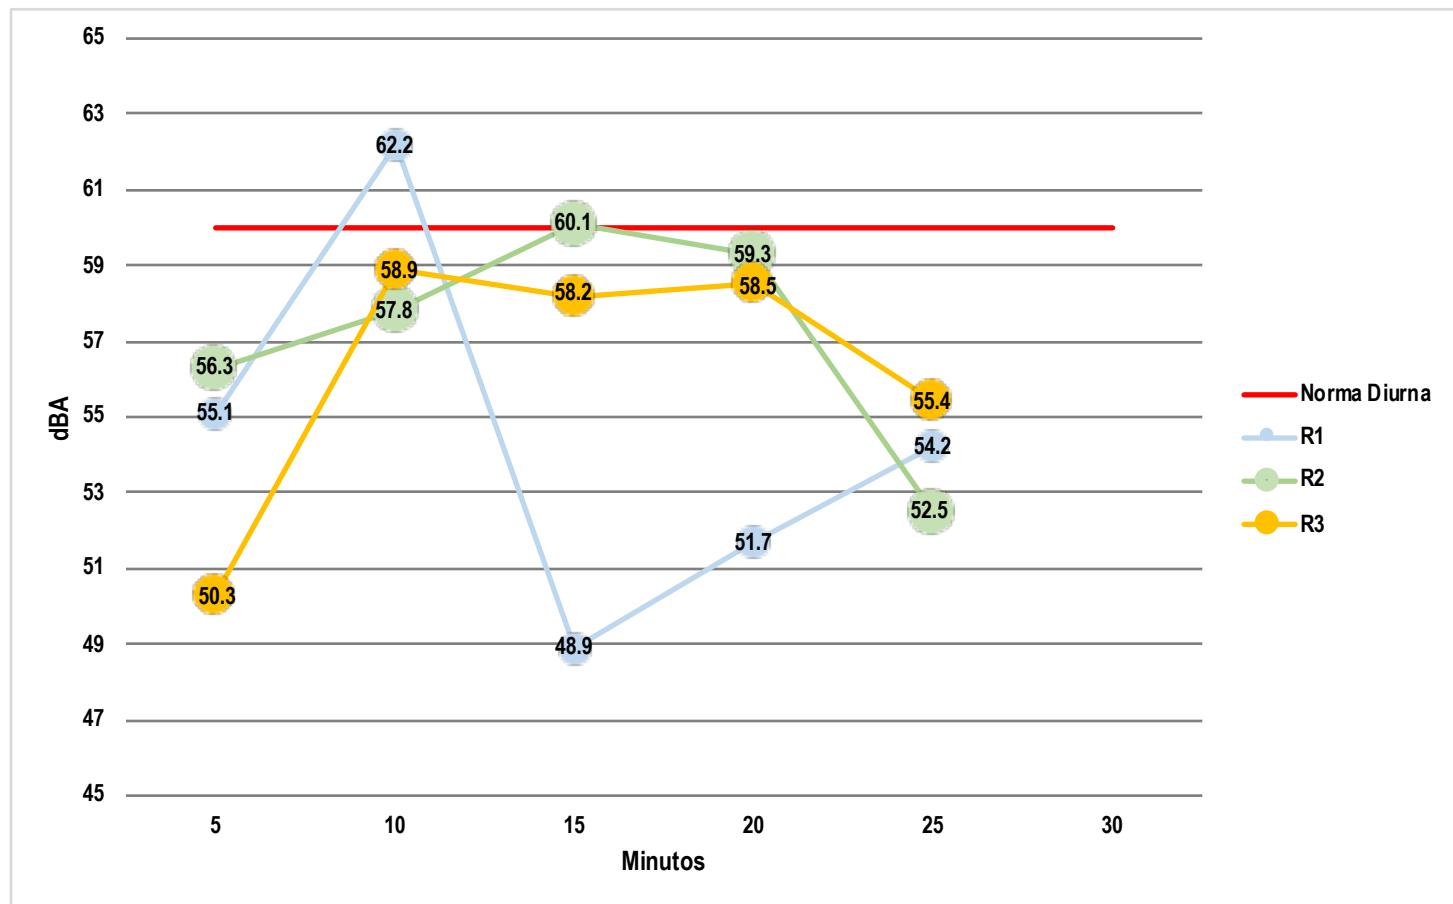
Figura 1) Resultados del monitoreo de 17-agosto-2021 en horario diurno

Sitio #	Leq Fuente (dBA)	Distancia al receptor (m)	Leq (dBA)	L90 (dBA)	Lnorma (dBA)	Ánálisis
R1	No aplica	No aplica	56.15	50.53	60	Tráfico constante sobre la vía Panamericana.
			Promedio = 54.42	Máxima = 62.20	Mínima = 48.90	
R2	No aplica	No aplica	54.10	48.69	60	Tráfico constante sobre la vía Panamericana.
			Promedio = 57.20	Máxima = 60.10	Mínima = 52.50	
R3	No aplica	No aplica	53.36	48.02	60	Tráfico constante sobre la vía Panamericana.
			Promedio = 56.26	Máxima = 58.90	Mínima = 50.30
