MEMORANDO-0173-2023

**SECCION DE EVALUACIÓN DE ESTUDIO DE IMPACTO AMBIENTAL**  
**INFORME TÉCNICO DE INSPECCIÓN DE CAMPO DE EsIA, CATEGORÍA II**  
**DRPO-SEIA-II-245-2023.**

**INFORME DE INSPECCIÓN TÉCNICA S.A.P.B. – 109– 2023**

**INFORME TÉCNICO No. DRPO-SSH-118-2023**

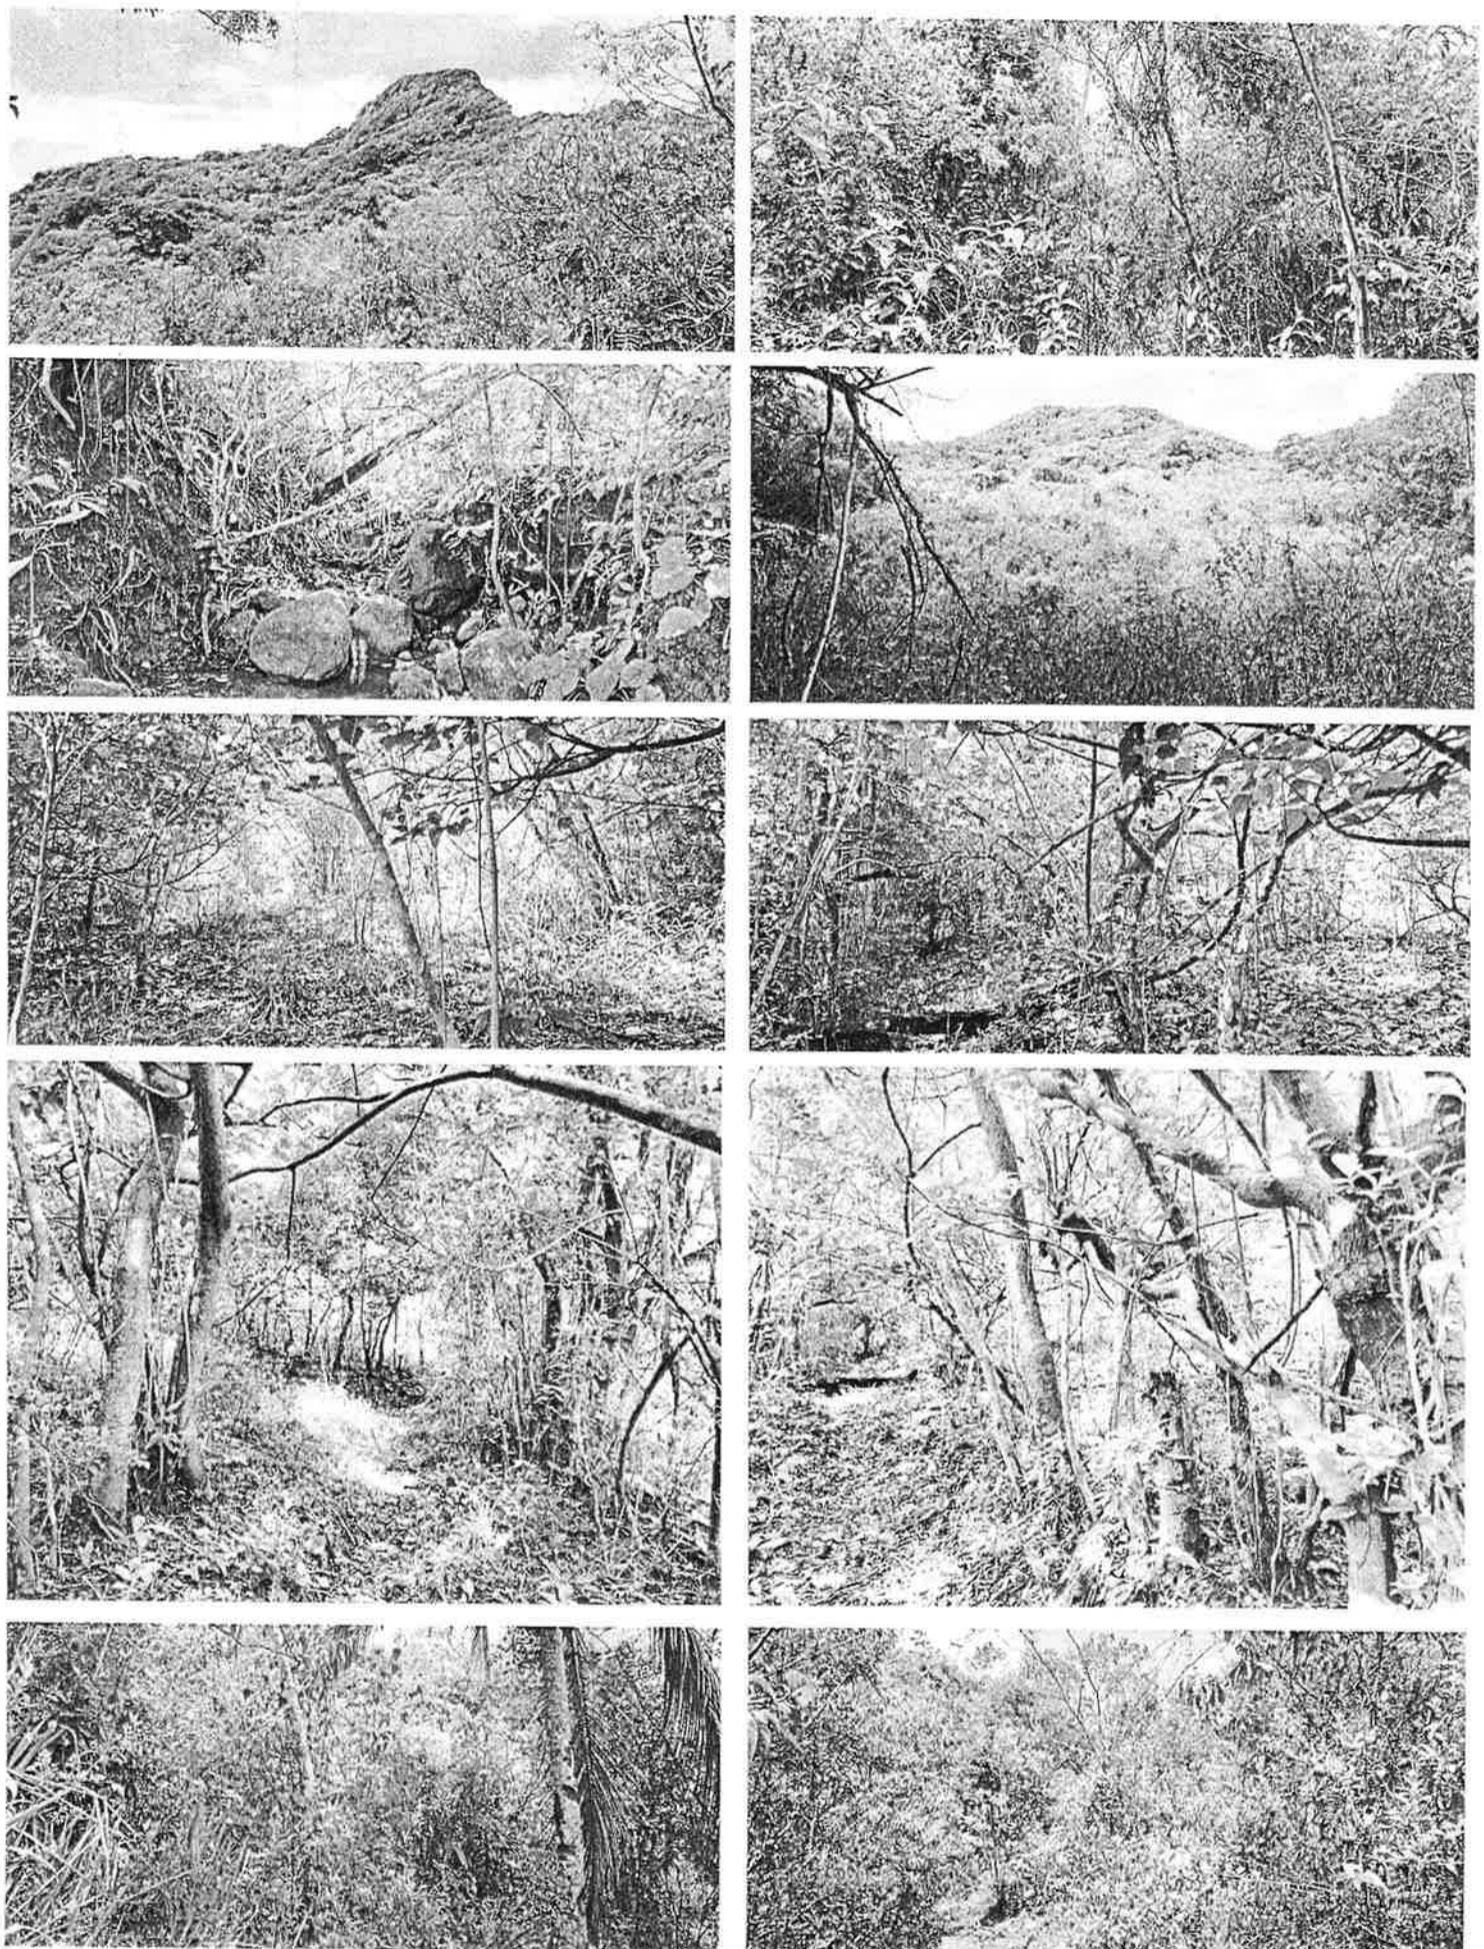
Imagen 1 a la 10: vista generales del área del proyecto, composición florística, fuentes hídricas, topografía, entre otros  
Fecha: 06-06-2022  
Fotos: Jean Peñaloza

1. Se debe incluir en el inventario forestal la metodología utilizada, las especies presentes en el área de influencia del proyecto y cuantificar los árboles que se verán afectados por el desarrollo del mismo, además debe presentar el cuadro con todos los parámetros dasométricos y en documento debe ser congruente con la superficie a desarrollar del proyecto.

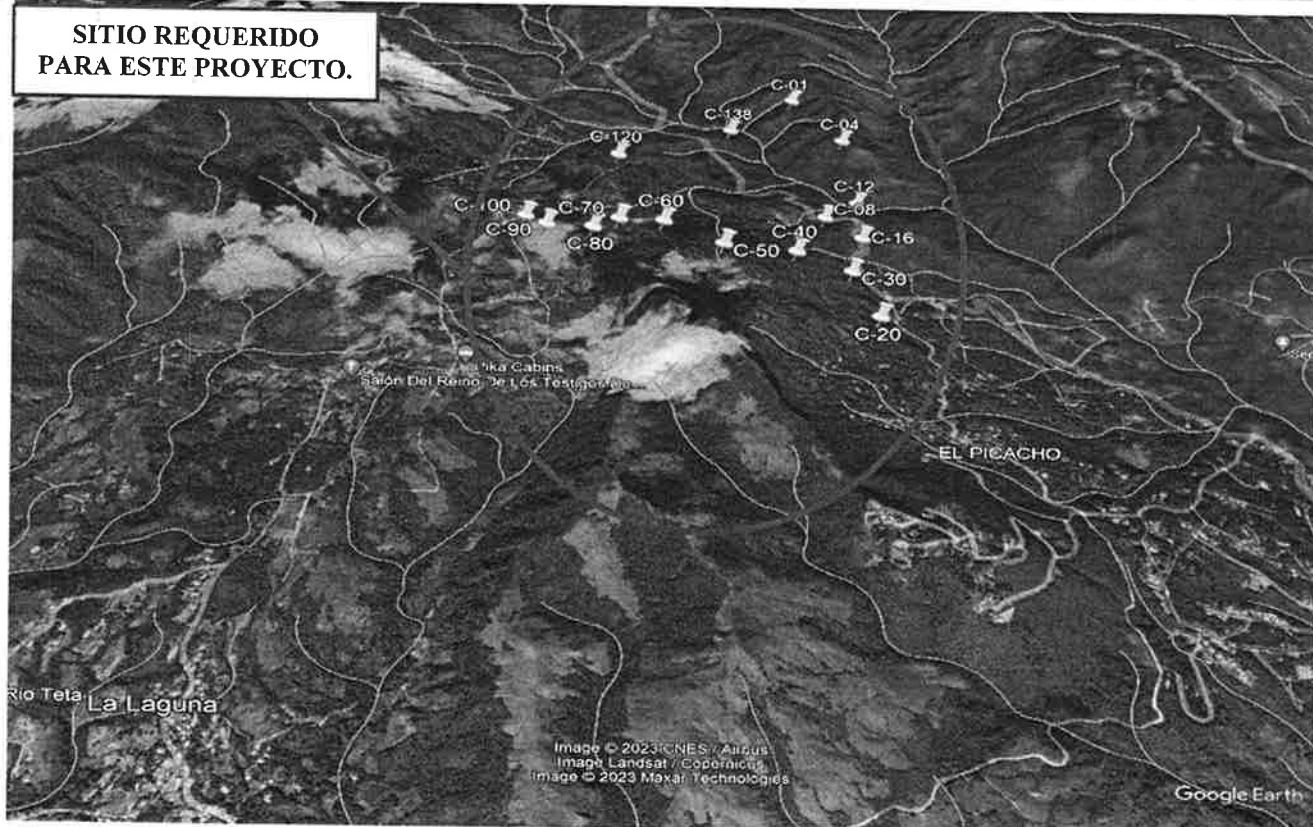
### COORDENADAS EN SITIO (datum: UTM Zona 17N WGS84)

PC	PRES	ALTITUD	Este	Norte	OBSERVACIÓN
1	3 m	809 msnm	603765	954287	Punto de coordenada tomada en el sitio sugerido para este proyecto.

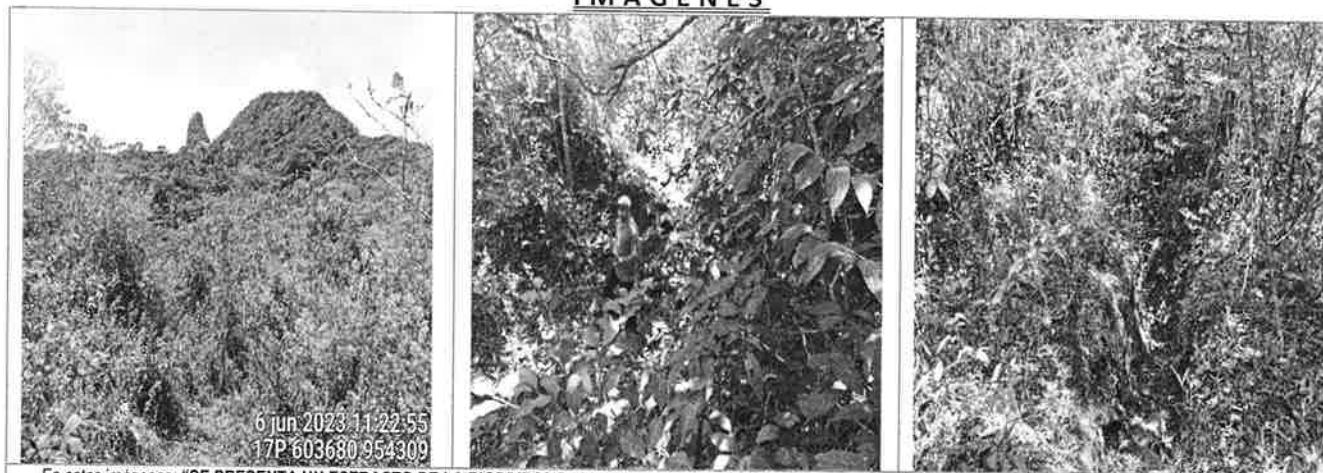
En estas imágenes: "SE PRESENTA UN ESTRACUTO DE LA BIODIVERSIDAD EXISTENTE EN EL LUGAR A DESARROLLARSE EL PRESENTE PROYECTO EN EVALUACIÓN".  
Foto tomada por Isaac Espinosa M., martes, 6 de junio de 2023.

- Este sitio tiene vegetación variada y nutrita que sirven de hospederos para la fauna silvestre;
- Dentro del globo de terreno visitado se logró ver sitios de comederos de armadillos, se observaron y escucharon variedad de aves silvestres.
- Se visualizó dentro del globo de terreno, un tributario al río Maria que es usado por la fauna silvestre propia del sitio.

1. Cumplir con la presentación de un **Plan de Rescate y Reubicación de Fauna Silvestre** para ser aplicado al inicio y en el desarrollo hasta finiquitar dicho proyecto.

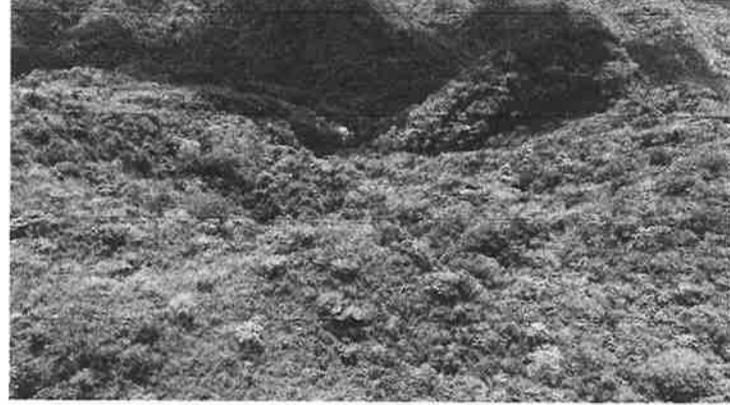
<b>Foto 1. Vista aérea del polígono.</b>	
<b>COORDENADAS UTM WGS-84:</b> 603652 m E, 954260 m N (Foto 1)

INFORMACIÓN DE LA INSPECCIÓN		
PROYECTO	LOTIFICACION EL PORTALON- CAT II	
<b>Hallazgo N°1 DE OBSERVACIÓN</b>	<b>Fecha:</b>	6 de junio de 2023.
<b>Descripción del Hallazgo:</b>	<b>Evidencia fotográfica:</b>	
El proyecto se encuentra dentro de la cuenca hidrográfica ríos entre Antón y Caimito (138), en el distrito de San Carlos. El polígono no está intervenido, es atravesado por una fuente hídrica que mantiene su bosque de galería. Cabe destacar que la misma corresponde a una quebrada Sin Nombre, afluente al río María.  En la foto 1, se aprecia la vegetación del sitio, en su delimitación de las áreas más altas.

- Que el área de proyecto se encuentra dentro del territorio de las cuencas hidrográficas de ríos entre Antón y Caimito (138).
- Que, dentro del área de influencia del proyecto, se constató una (01) fuente hídrica denominada: quebradas Sin Nombre.

- Que la quebrada Sin Nombre es afluente al Río María.
- Que se deberá establecer la respectiva área de protección de la quebrada Sin Nombre para dar cumplimiento a lo establecido en la Ley 1 de 3 de febrero de 1994 y contribuir con el enriquecimiento de la vegetación existente en la zona contigua al cauce, con la finalidad de protección y conservación del cauce natural.
- Que, de realizarse alguna perforación de pozo dentro del área del proyecto, la promotora deberá tramitar los permisos de uso de agua correspondientes.

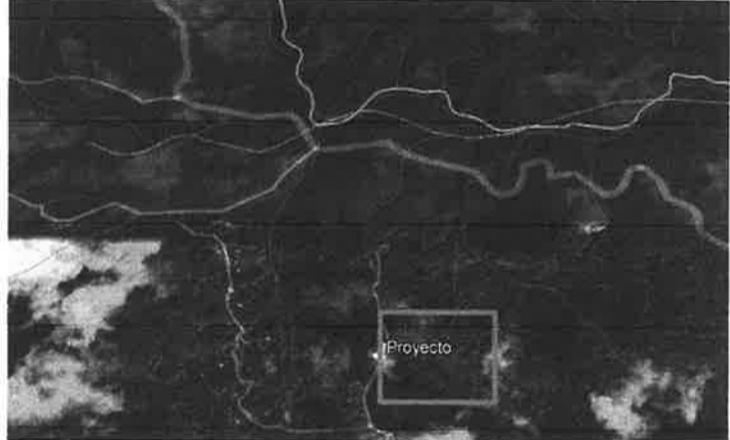
<b>Foto 2. Vista satelital.</b>

El proyecto **LOTIFICACION EL PORTALON – CAT II**, se encuentra dentro del territorio de la cuenca hidrográfica de ríos entre Antón y Caimito (138).

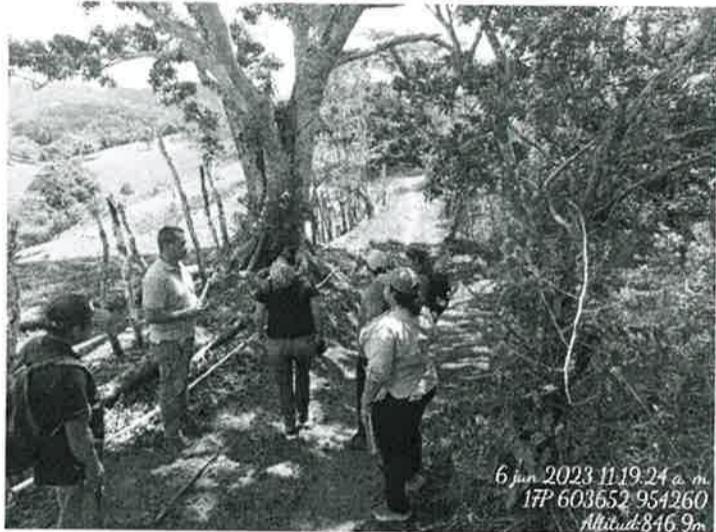
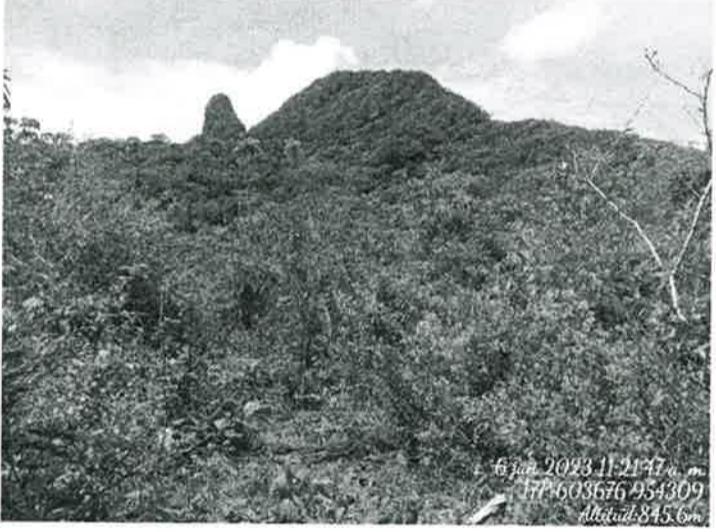
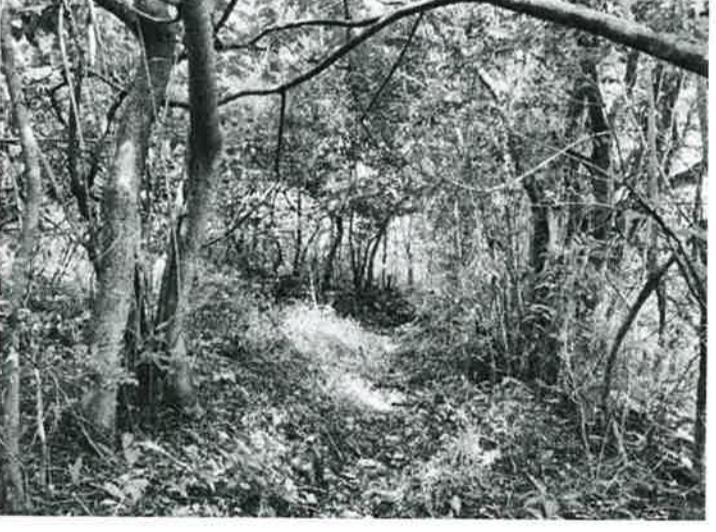
<i>Fuente: Inspección realizada el 06 de junio de 2023.</i>

INFORMACIÓN DE LA INSPECCIÓN		
<b>PROYECTO:</b> LOTIFICACIÓN EL PORTALÓN.		
<b>Hallazgo N° 1 De OBSERVACIÓN</b>	<b>Fecha:</b>	06 de junio de 2023.
<b>Descripción del Hallazgo:</b>  Luego de un recorrido por el área del proyecto LOTIFICACIÓN EL PORTALÓN, cuyo promotor es la sociedad ALTOS DE VISTA MARES, S.A.  La vegetación es tipo gramínea, rastrojo y bosque secundario con desarrollo intermedio. Cabe mencionar que el inventario forestal, presentado no menciona todas las especies que se verán afectadas por el desarrollo del mismo.  Observamos que en el área donde se pretende desarrollar el proyecto existen árboles de diferentes especies que se verán afectados, sin embargo no están descritos en el estudio presentado.		<b>Evidencia fotográfica:</b>

1. El inventario presentado no menciona la metodología utilizada (pie a pie o por parcela), no incluye todas las especies observadas en el área de influencia del proyecto "LOTIFICACIÓN EL PORTALÓN", los cuadros incluidos no cumplen con los parámetros dasométricos que se exige, además el documento mantiene incongruencia en la cantidad de hectáreas donde se realizó el inventario forestal, en los nombres científicos, en algunos árboles sólo mencionan el género y no la especie.

1. Debe incluir en el inventario forestal la metodología utilizada, las especies presentes en el área de influencia del proyecto y cuantificar los árboles que se verán afectados por el desarrollo del mismo, además debe presentar el cuadro con todos los parámetros dasométricos y el documento debe ser congruente con la superficie a desarrollar del proyecto.
2. Remitir el presente Informe Técnico de Campo, a la Sección de Evaluación de EsIA.
3. De aprobarse el Estudio de Impacto Ambiental, se deberá exigir al promotor solicitar inspección para el pago de indemnización ecológica (Resolución AG-0235).
4. Exigir al promotor Presentar un Plan de Reforestación por compensación, sin fines de aprovechamiento, darle seguimiento por cinco años, presentar informes de seguimiento cada 6 meses y para determinar el sitio a reforestar se debe coordinar con el Ministerio de Ambiente Regional Panamá Oeste.
