## CAFETERIA PARA EL HANGAR DE COPA

### INVESTIGACION GEOTECNICA

**TRABAJO No.: 1-1809**

## INFORME SOBRE INVESTIGACION DE SUELOS

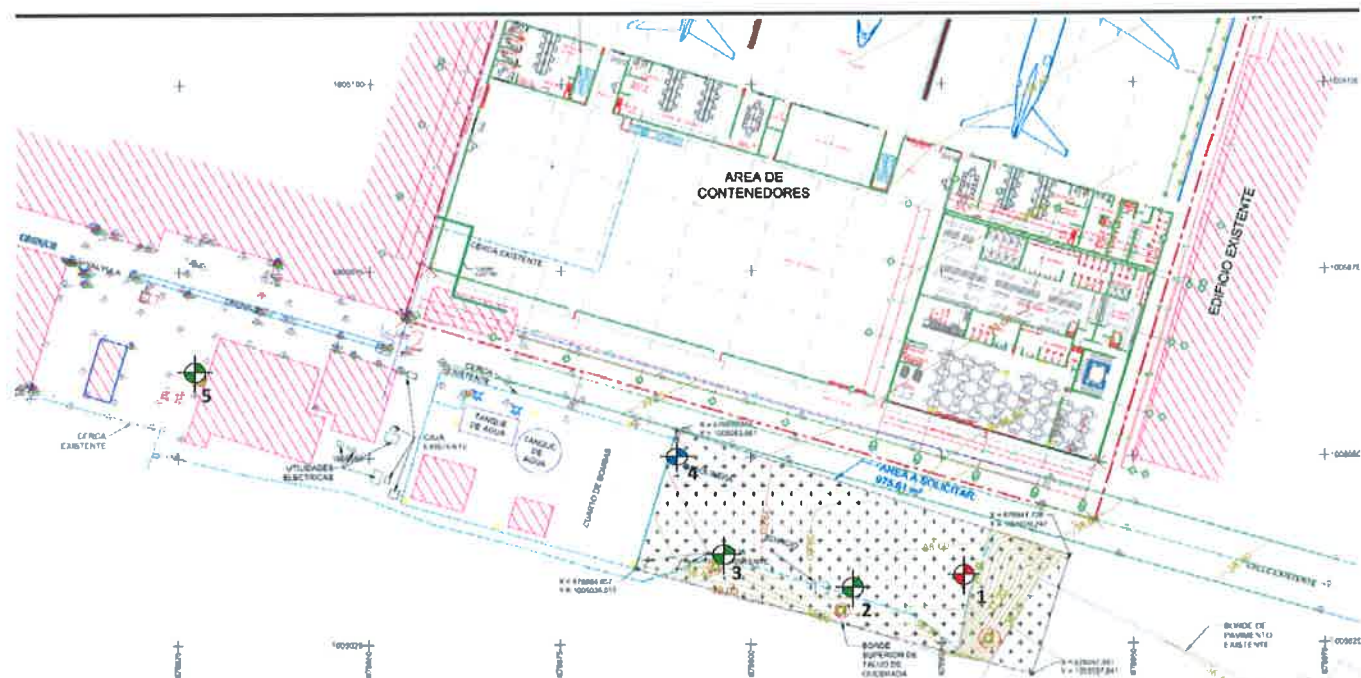
## DETALLE DE LOCALIZACIÓN

PERFORACION MECANICA ROTATIVA  
 PERFORACION MECANICA LIVIANA - DPSH

PERFORACION MECANICA LIVIANA

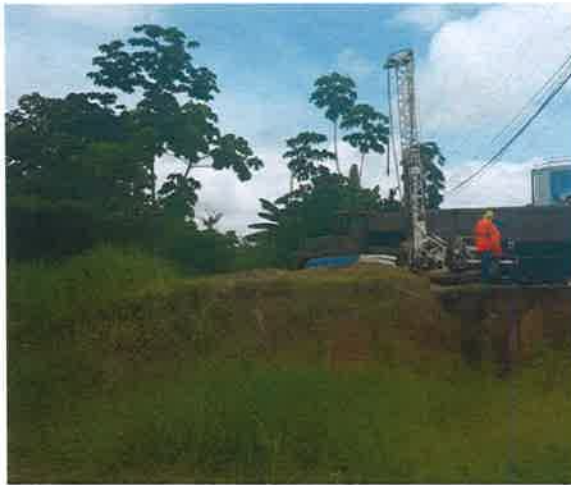
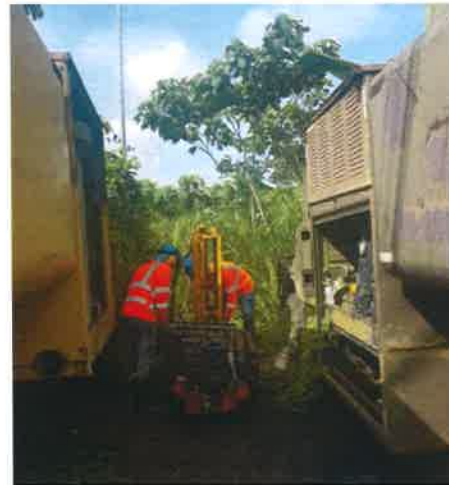
CONDICION DEL SITIO AL MOMENTO DE REALIZAR LAS PERFORACIONES

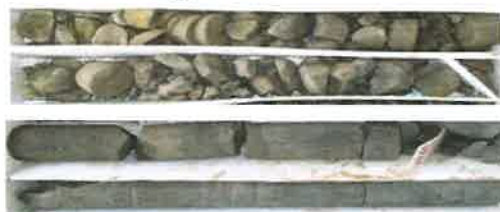
LIMO TOSCOSO

ROCA METEORIZADA

ROCA SANA

A una profundidad de 12.10 m (Hoyo No. 1), se identifica un nivel de roca meteorizada. Corresponde a Micro-conglomerado, color marrón claro a verdoso, textura clástica, estratificación gradada, matriz cementada de fracción fina. Se observa por juntas óxidos de color marrón negruzco y amarillento. Fracturas de 10 y 20 °, superficie escalonada, ligeramente rugosas, cerradas con hematita de relleno. El espaciamiento varía entre 3 a 12 cm. A los 13.70 m, continúa la Roca meteorizada y corresponde a Arenisca tobácea, color chocolate claro, textura clástica, estratificada, matriz tobácea, cementada calcárea de fracción fina. diaclasas con ángulos sub horizontal de 10°, 20° y 30°, fracturas planas y escalonadas, pulidas, cerradas y parcialmente abiertas de 1 a 3 mm, con limonita, hematita y limo arcilloso de relleno. El espaciado varía entre 3 a 16 cm.

A una profundidad de 17.55 m del Hoyo No.1, aparece la Roca Sana, corresponde a una Arenisca Tobácea, poco fracturada, RH-2. Color marrón grisáceo, textura clástica, matriz cementada, calcárea, tobácea, de fracción fina. Fracturas con ángulos de 20°, 30° y 60°, fracturas planas, pulidas, cerradas, calcita de relleno. El espaciamiento varía entre 13 a 73 cm.
