DIRECCIÓN REGIONAL DE COCLÉ SECCIÓN DE EVALUACIÓN DE IMPACTO AMBIENTAL

INFORME TÉCNICO DE INSPECCIÓN DRCC-IIo-058-2023

Proyecto:	EDIFICIO PARA LOCALES COMERCIALES.
Promotor:	GUANGJIN HOU.
Categoría:	I
Consultores ambientales:	JORGE CARRERA Y DIOMEDES VARGAS.
Localización del proyecto:	CORREGIMIENTO DE PENONOMÉ, DISTRITO DE PENONOMÉ, PROVINCIA COCLE.
Fecha de inspección:	14 DE MARZO DE 2023.
Fecha de informe:	14 DE MARZO DE 2023.
Participantes:	<ul style="list-style-type: none">Yarianis Santillana Macías-MiAMBIENTE- Coclé.Rodrigo Quijada- MiAMBIENTE-CocléJorge Carrera- Consultor Ambiental.

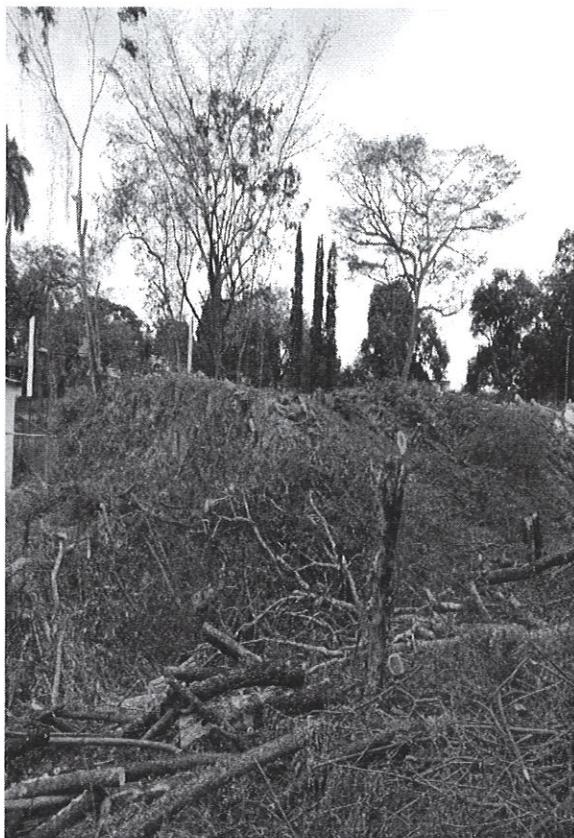
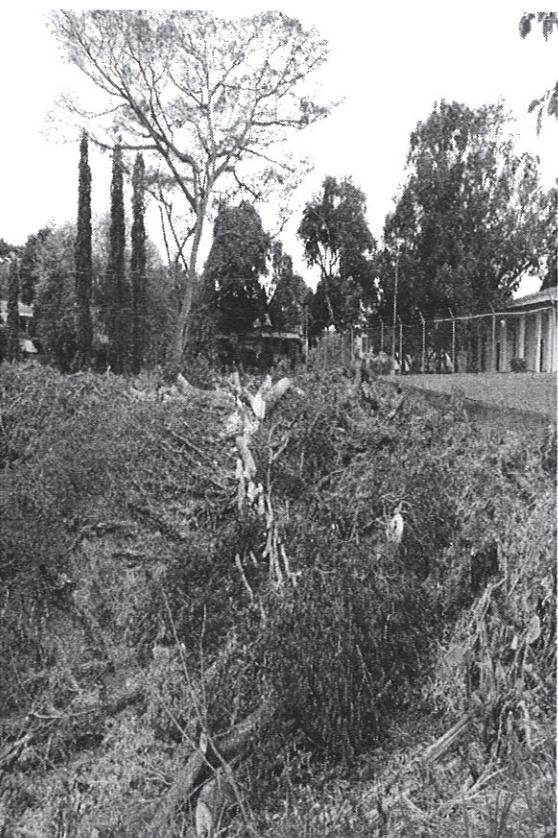
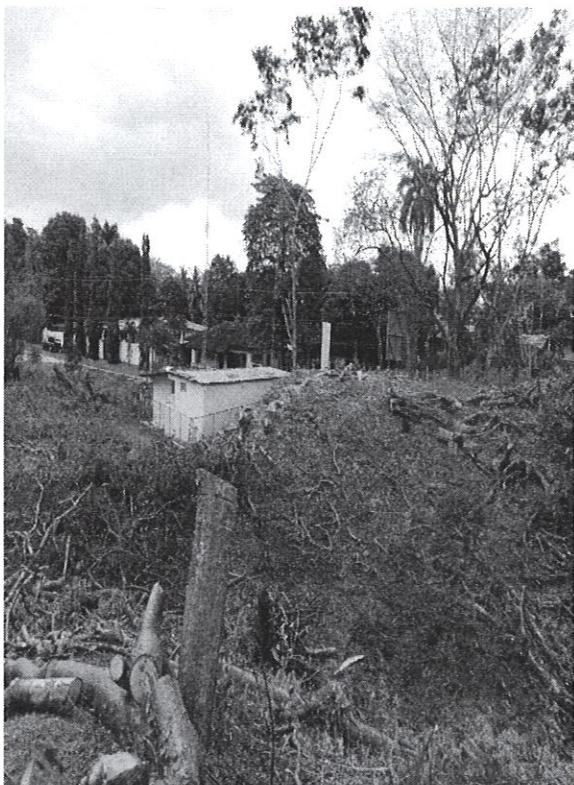
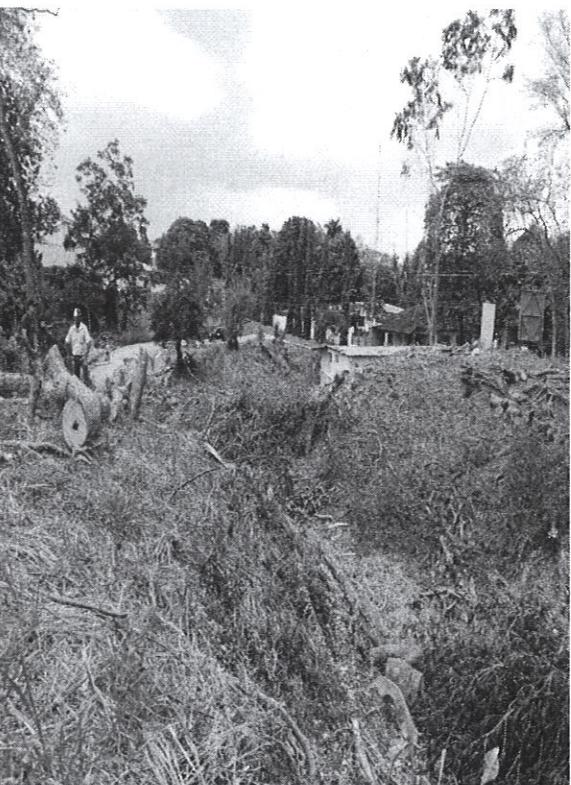
Observación 1: El área propuesta para el desarrollo del proyecto presenta una topografía irregular por la cual drenan las aguas pluviales.

La foto 1, 2, 3 y 4 se evidencia el área propuesta para el desarrollo del proyecto, en la misma se observa que la topografía del terreno es irregular y existe una piquera de taxi la cual colinda con el desarrollo del proyecto.

Observación 3: La topografía del terreno es irregular, con drenaje el cual dirige sus aguas a la quebrada. El promotor deberá presentar certificación por parte de SINAPROC donde indique si el área donde se pretende desarrollar el proyecto se constituye o no en una zona de riesgo de inundaciones.

Observación 3: El promotor deberá presentar medidas de mitigación para la protección de las estructuras colindantes al proyecto.

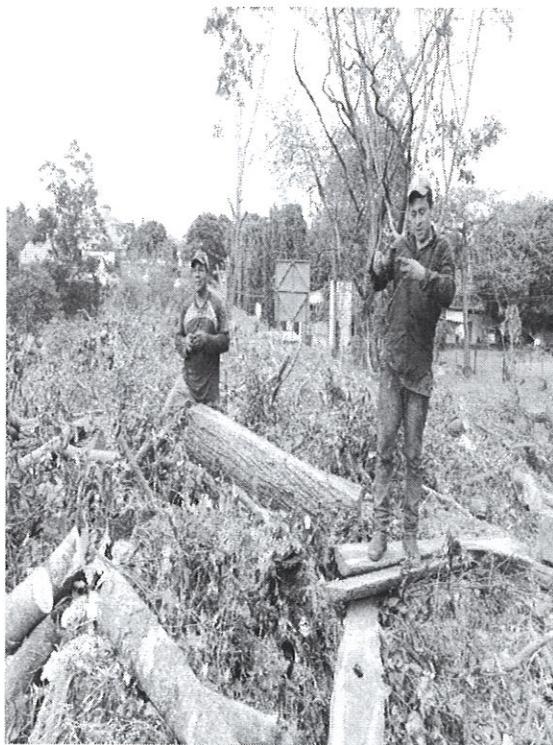
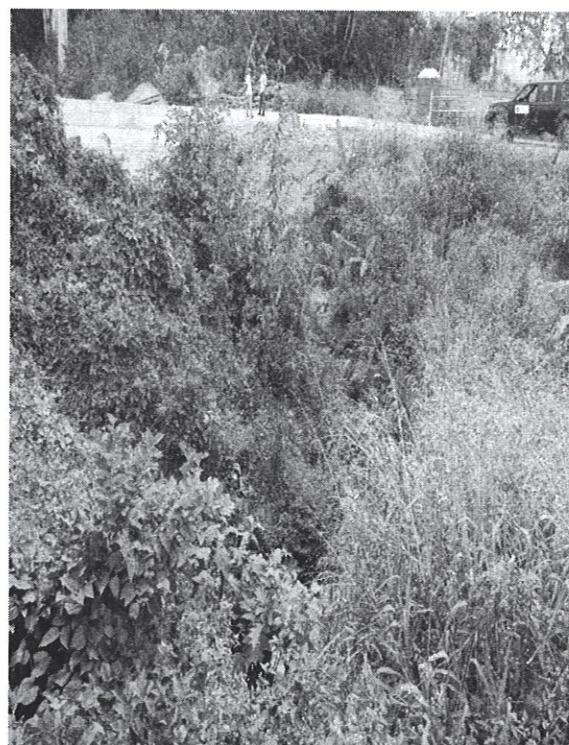
Observación 2: Al momento de la inspección se encontró personal trabajando en el lugar en la tala de los árboles, los mismos contaba con los permisos de tala emitido por la Agencia Penonomé-MiAmbiente.

En la foto 5 y 6 se evidencia personal trabajando en el área propuesta para el desarrollo los mismos contaban con los permisos de tala. Tambien se evidencia un drenaje el cual dirige sus aguas hacia la quebrada.
