**SECCIÓN DE EVALUACIÓN DE ESTUDIO DE IMPACTO AMBIENTAL
INFORME TÉCNICO DE INSPECCIÓN DE CAMPO DE EsIA, CATEGORÍA II**

DRPO – SEIA – IIO – 246 – 2023.

SEA HILLS ETAPA 2

INFORME TÉCNICO No. DRPO-SSH-117-2023.

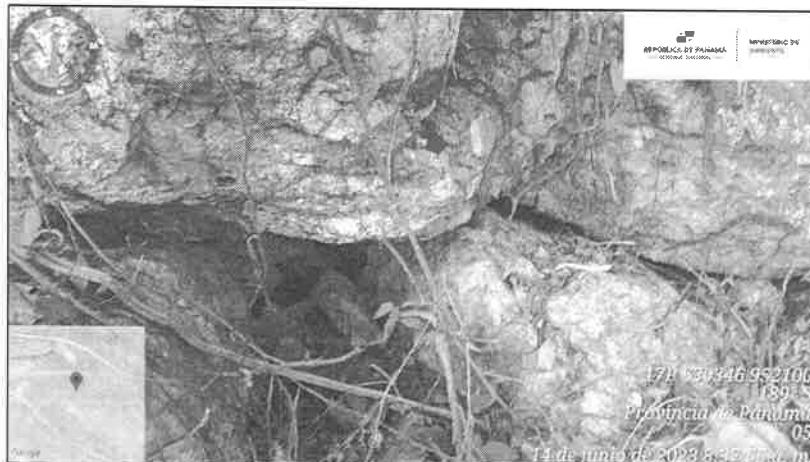
- **FAUNA:** Según el Informe de Inspección Técnica SAPB N° -112-2023, de la Sección de Áreas Protegidas y Biodiversidad, se menciona que “*se observaron paisana, mono tití, loros, oropéndolas, ardillas y madrigueras de posibles mamíferos*”, (ver foja 22 a 26 del expediente administrativo correspondiente).

Imagen 9, muestra una posible madriguera de mamíferos. **Fuente:** Inspección realizada el día 14 y 15 de junio de 2023.

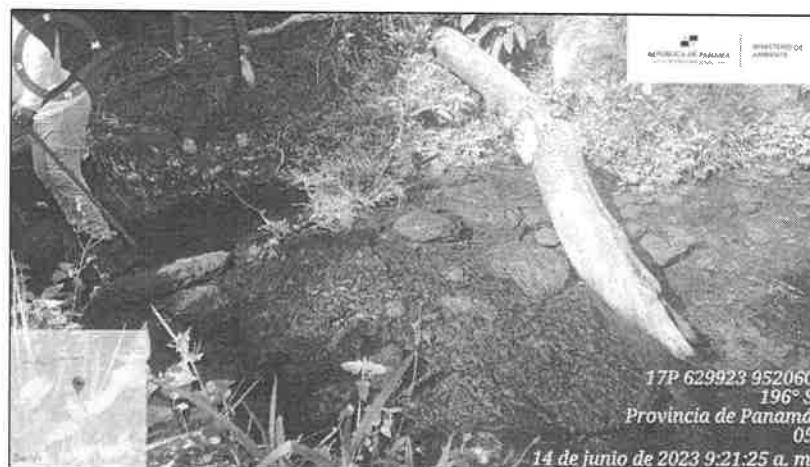
- **RECURSOS HÍDRICOS:** Según el Informe Técnico No. DRPO-SSH-117-2023 de la Sección de Seguridad Hídrica, se indica que “dentro del área del proyecto discurren dos (2) cuerpos de agua, Quebrada Corozal y Quebrada Corral”, (ver foja 19 a 21 del expediente administrativo correspondiente).

Imagen 10, muestra la Quebrada Corozal que atraviesa parte del polígono del proyecto. **Fuente:** Inspección realizada el día 14 y 15 de junio de 2023.

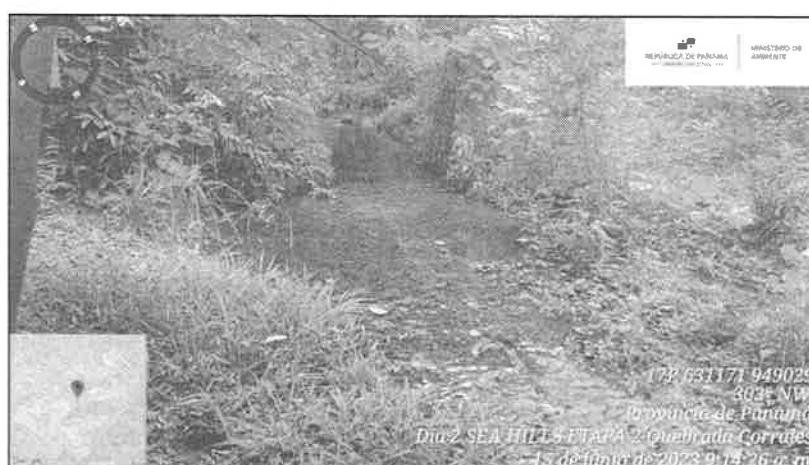
Imagen 11, muestra la Quebrada Corral que atraviesa parte del polígono del proyecto. **Fuente:** Inspección realizada el día 14 y 15 de junio de 2023.

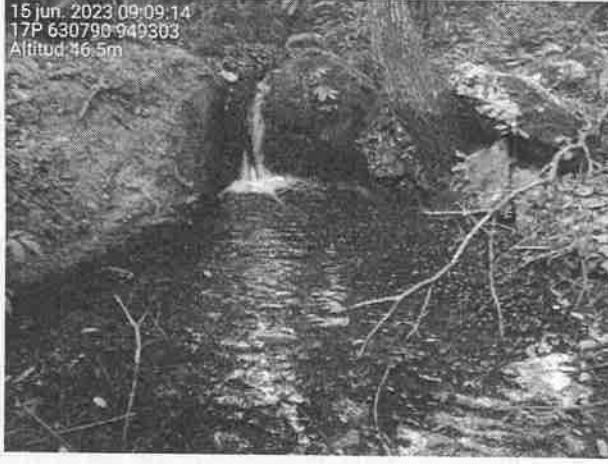
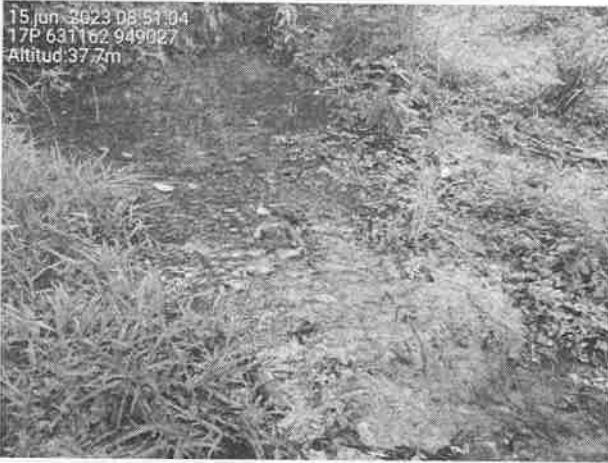
<p>Imagen No. 3</p>

<p>Imagen No. 4</p> <p>Imagen No. 3 y No. 4 Vistas de la Quebrada Corral, que discurre dentro de la huella del proyecto y del bosque de galería en su área de protección y servidumbre hídrica.</p> <p>Fuente: Inspección realizada el 15 de junio de 2023.</p>
--	---

- Que dentro de la huella del proyecto discurren dos (2) cuerpos de agua, Quebrada Corozal y Quebrada Corral.
- Que se deberá establecer la respectiva área de protección de la Quebrada Corozal y Quebrada Corral, para dar cumplimiento a lo establecido en el artículo 23 de la Ley 1 de 3 de febrero de 1994 y contribuir con el enriquecimiento de la vegetación existente en la zona contigua a los cauces, con la finalidad de protección y conservación de los cauces naturales.

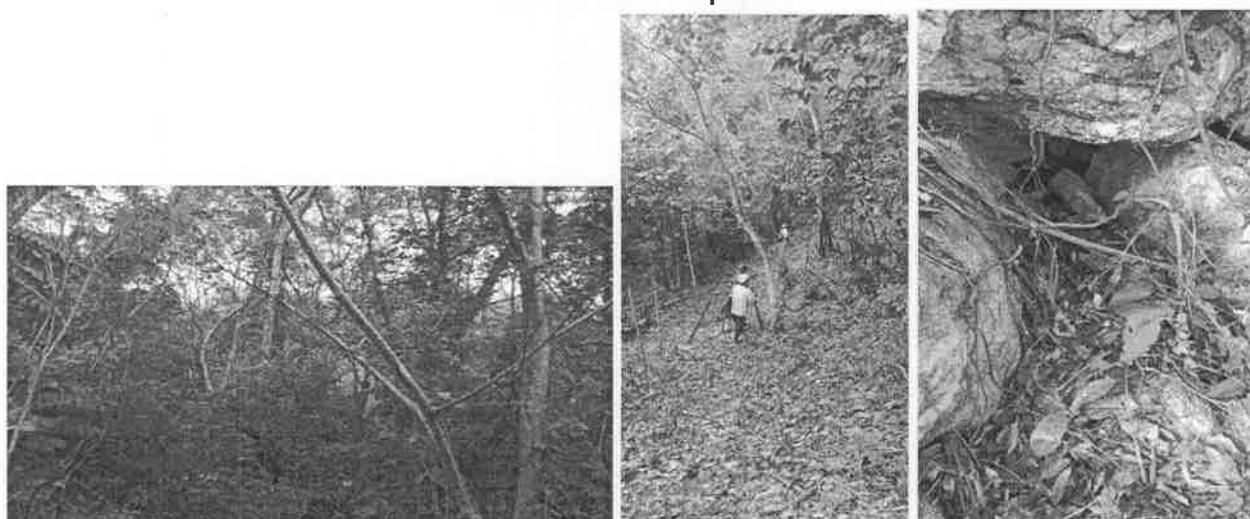
Vista del área a impactar

El terreno en el lado norte está compuesto por bosque secundario, rastrojos y bosque de galería haciendo de este componente biológico apto para albergar vida silvestre.

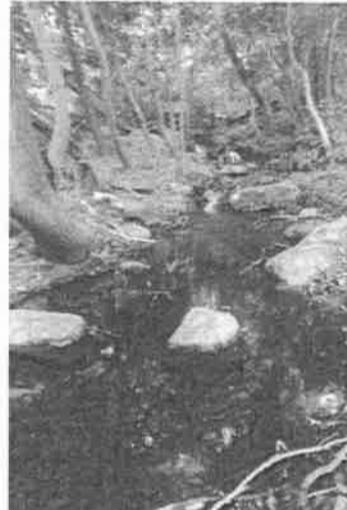
**Quebrada los Corrales****OBSERVACIONES:**

El bosque de galería es el que está cubriendo la quebrada Corrales.

- 6) Las fuentes hídricas deberán ser protegidas en su estado natural.
- 7) Remitir el presente Informe Técnico de Inspección de Campo a la Sección de Evaluación de EsIA; para el trámite correspondiente.

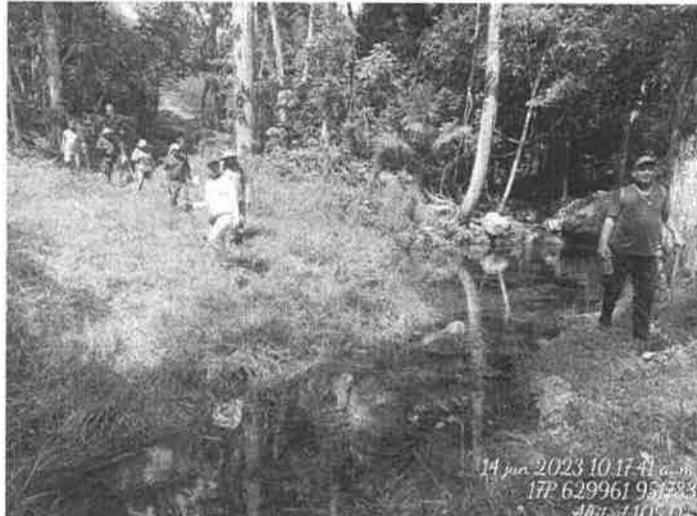
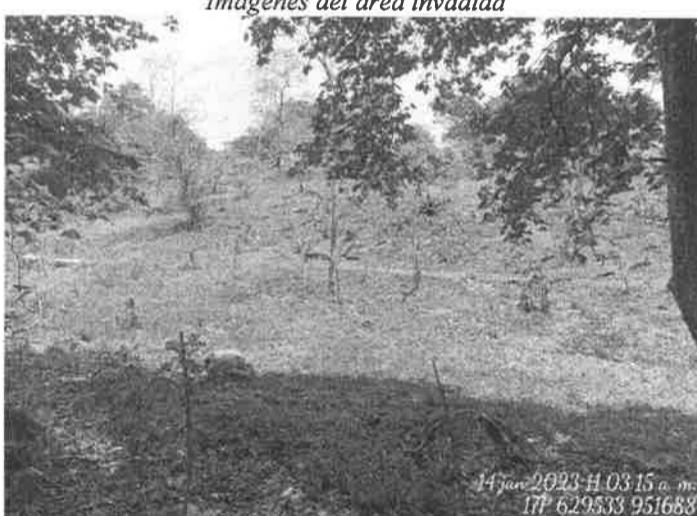
INFORMACIÓN DE LA INSPECCIÓN		
PROYECTO: SEA HILLS ETAPA 2.	Hallazgo N° 1 DE OBSERVACIÓN	Fecha: 14 y 15 de junio de 2023.
Descripción del Hallazgo: Luego de un recorrido por el área del proyecto SEA HILLS ETAPA 2, cuyo promotor es la sociedad DESARROLLO GANADERA EL CERRO, S.A. La caracterización de la vegetación descrita en el documento, del área donde se pretende desarrollar el proyecto, no concuerda con lo observado en campo, ya que en su mayoría es tipo bosque secundario con desarrollo intermedio, pequeños parches de rastrojos, gramíneas (paja de cerro en la parte más altas), cultivos agrícolas (en las áreas invadidas), los bosques de galerías de la quebrada Corozal y la quebrada El Corral. Se observaron varias especies consideradas de interés, que no se mencionan en el inventario ni en el documento en general, como lo son: Níspero (Manikara chicle), Quira (Plastymiscium pinnatum) y cocobolo (Dalbergia retusa), esta última existe una resolución que suspende la tala de árboles vivos a nivel nacional, además esta especie (cocobolo), se encuentra incluida en la Convención sobre el Comercio Internacional de Especies Amenazadas de Flora y Fauna Silvestres (CITES). Cabe mencionar que en el recorrido no se evidencio ninguna parcela de muestreo, tampoco se menciona en el documento presentado la cantidad árboles que se verán afectados por el desarrollo del mismo.	Evidencia fotográfica: Vista de la quebrada Corozal, que se encuentra en el área de influencia directa del proyecto.

<i>Imágenes del área invadida</i>
