DIRECCIÓN DE COSTAS Y MARES  
INFORME TÉCNICO DICOMAR No. 011-2020

“Inspección de Evaluación de Estudio de Impacto Ambiental Categoría I denominado Acondicionamiento y Mejoras de Finca Camaronera.”

**Ubicación:** Corregimiento de Juan Díaz, distrito de Antón, provincia de Coclé.

**Fecha de Inspección:** 15 de septiembre de 2020

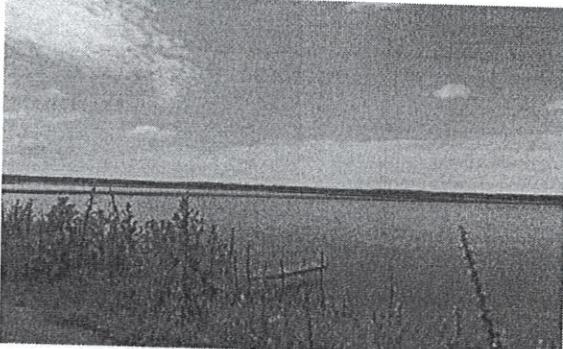
<b>Foto No. 1-</b> Vista del canal que es abastecido por la Estación de bombeo. Tanto este canal como la estación de bombeo se ubican en el Globo de 97has +8538.41m <sup>2</sup> el cual corresponde a uno de los polígonos añadidos a la antigua concesión.

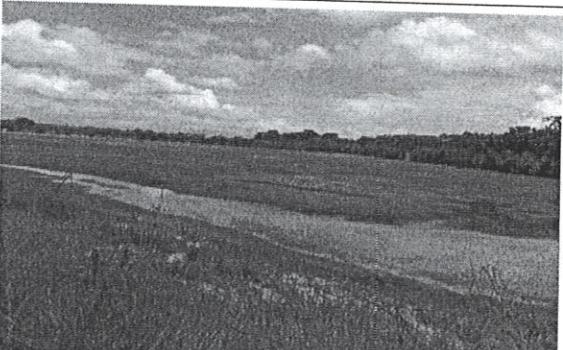
2. Luego de ello, revisamos el segundo polígono de 10 has + 8023.97m<sup>2</sup>. Este presenta las mismas características del primero. En este polígono hay parte de las tinas de la antigua concesión que caen sobre el mismo. Se observa que igual al caso del primer globo, ya el mismo fue trabajado, ya que la vegetación de manglar no se logra observar. El polígono como tal, actualmente está dividido en 2 secciones (trabajado ya en años anteriores de acuerdo a imágenes de Google Earth posiblemente en los años 90's). Esta sección coincide en su límite noreste con el río La Estancia.

<b>Foto 2.</b> Vista del polígono 2 de 10has + 8023.97m <sup>2</sup> el cual mantenía 2 secciones habilitadas pero que con el nuevo acondicionamiento, se pretende dividir en 8 tinas. No obstante, el sitio fue habilitado pero le falta mantenimiento.
