**MINISTERIO DE AMBIENTE**  
**DIRECCIÓN REGIONAL DE COCLÉ**  
**EVALUACIÓN DE IMPACTO AMBIENTAL**

**INFORME TÉCNICO DE INSPECCIÓN**  
**DRCC-SEIA-IIO-123-2021**

<b>Proyecto:</b>	NIVELACION DE TERRENO
<b>Promotor:</b>	NANAGYA, S.A.
<b>Rep. Legal:</b>	NESTOR ANTONIO GUARDIA OSSES
<b>Categoría:</b>	I
<b>Consultores ambientales:</b>	LUIS QUIJADA IRC-077-2009 SILVANO VERGARA IAR-133-2000
<b>Motivo de la inspección:</b>	Inspección de Evaluación de Estudio de Impacto Ambiental categoría I denominado “NIVELACIÓN DE TERRENO”
<b>Localización del proyecto:</b>	PROVINCIA DE COCLÉ, DISTRITO DE PENONOME, CORREGIMIENTO DE EL COCO, SECTOR DE CHORRERITA
<b>Fecha de inspección:</b>	24 DE MAYO DE 2021
<b>Fecha de informe:</b>	24 DE MAYO DE 2021
<b>Participantes:</b>	<ul style="list-style-type: none"><li>● Ángela López Name - Evaluación de Impacto Ambiental, MiAMBIENTE, Regional de Coclé.</li><li>● Rubén Correa - Agencia de Penonomé, MiAMBIENTE, Regional de Coclé.</li><li>● Luis Quijada - consultor ambiental</li></ul>

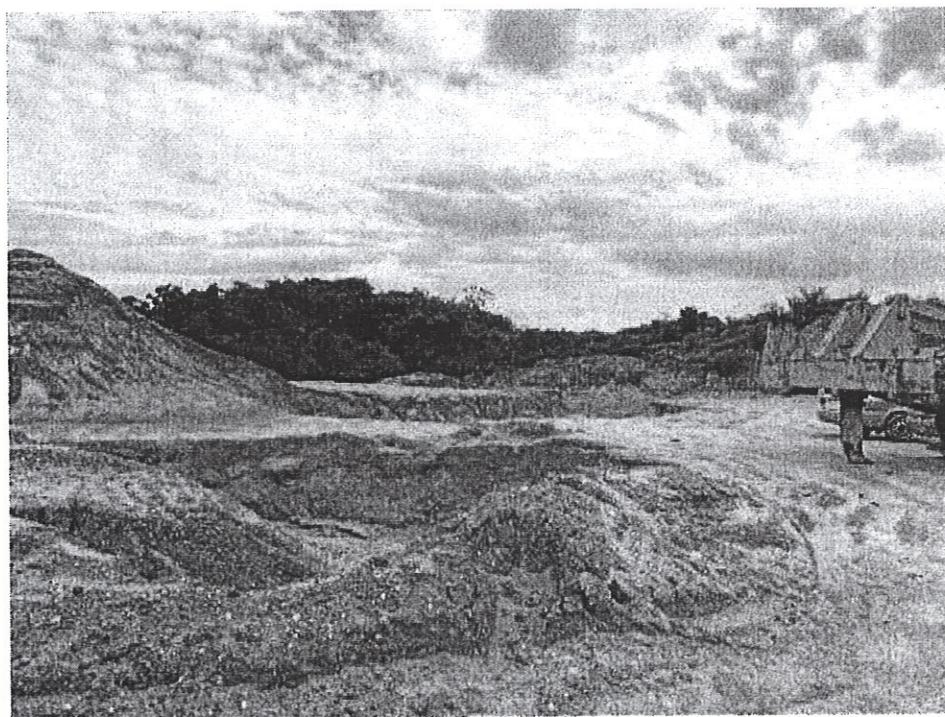
1.

**Área afectada con la Nivelación de terreno y extracción de arena continental, sin contar con permisos al momento de la inspección realizada.**

- Remitir este Informe Técnico a la Oficina de Asesoría Legal, para los trámites correspondientes.

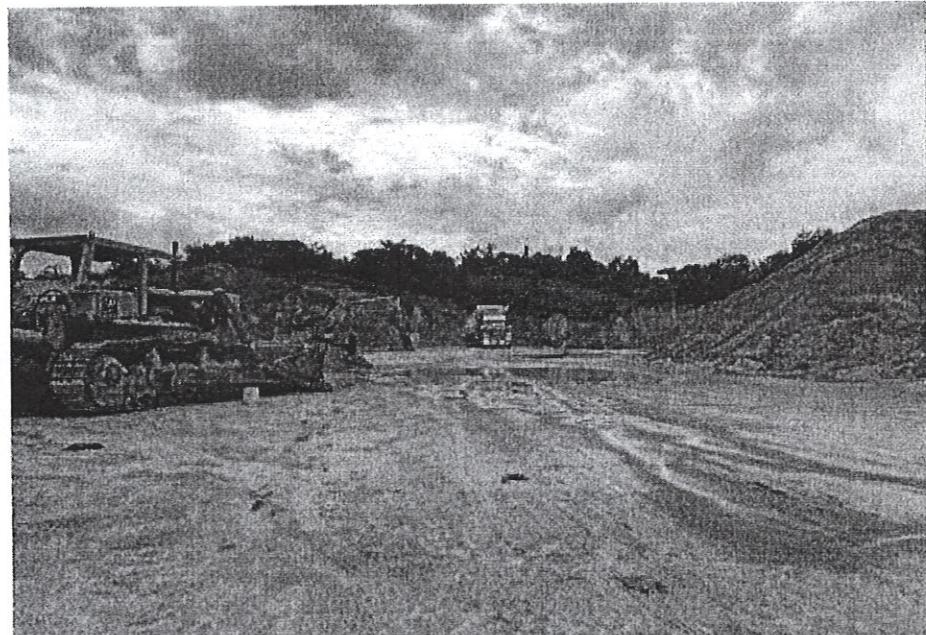
2.

**Se observa camión articulado, saliendo del sitio donde presuntamente se está dando extracción de material no metálico (arena continental).**

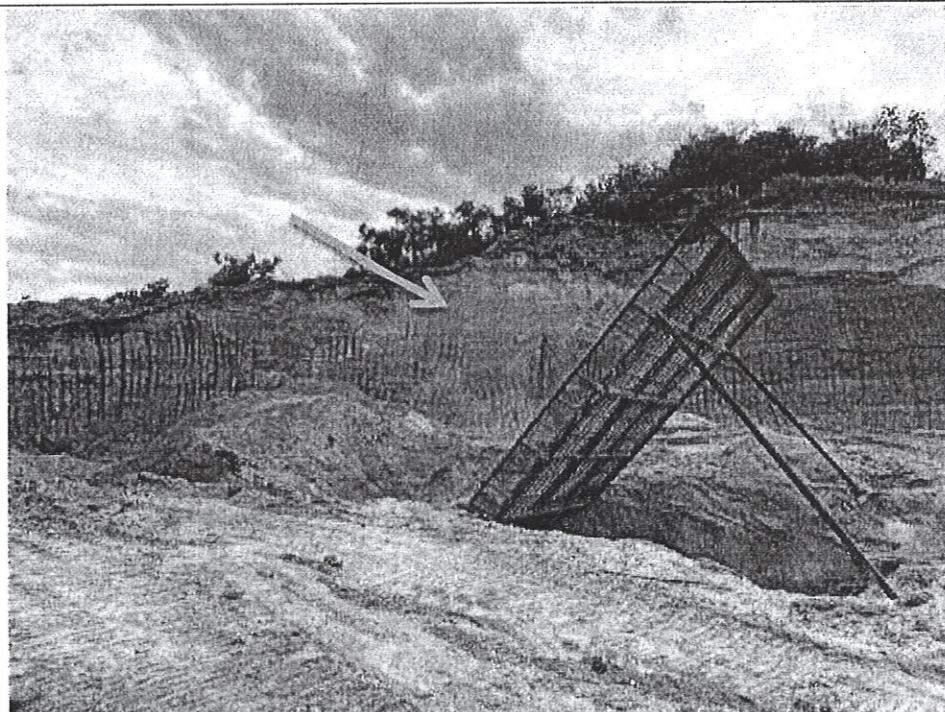
3.

Se observa una estructura de metal tipo cernidor (criba), utilizada para el colado de el material (arena continental). Adicional en esta imagen se observa el Talud vertical que se encuentra en la línea de propiedad con los colindantes de las áreas del proyecto, totalmente expuesto sin contar con medidas de mitigación.

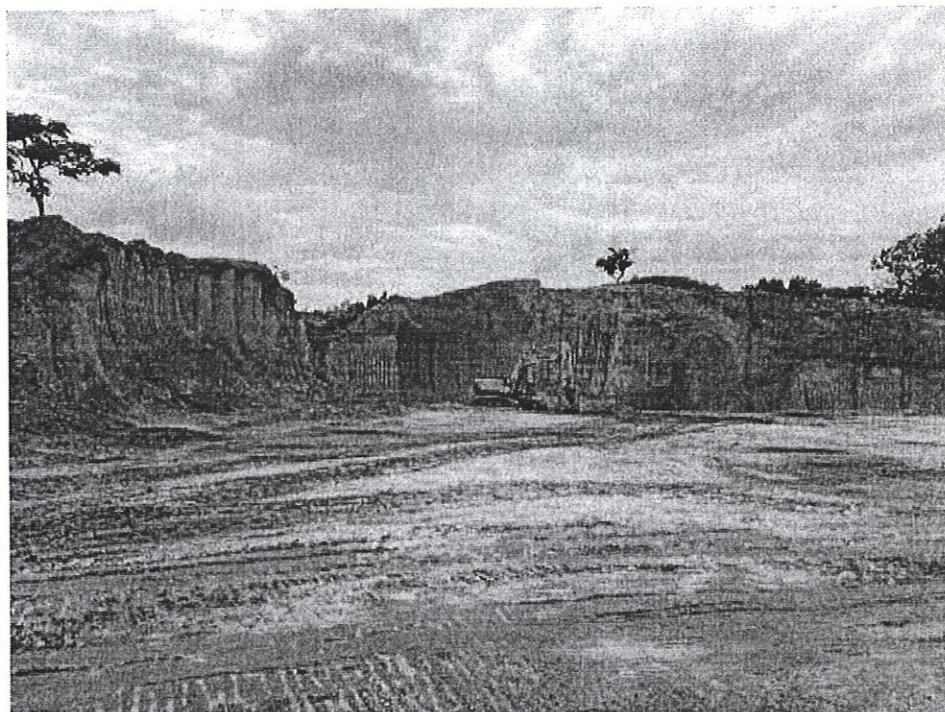
4.

Área del proyecto ya nivelada y Talud vertical que se encuentra en la línea de propiedad totalmente expuesto sin contar con medidas de mitigación.
