ESTUDIO DE IMPACTO AMBIENTAL CATEGORÍA III

Proyecto
“LÍNEA CHIRIQUÍ GRANDE-PANAMÁ
III, 500 KV”.

Promotor
EMPRESA DE TRANSMISIÓN ELÉCTRICA –
ETESA.

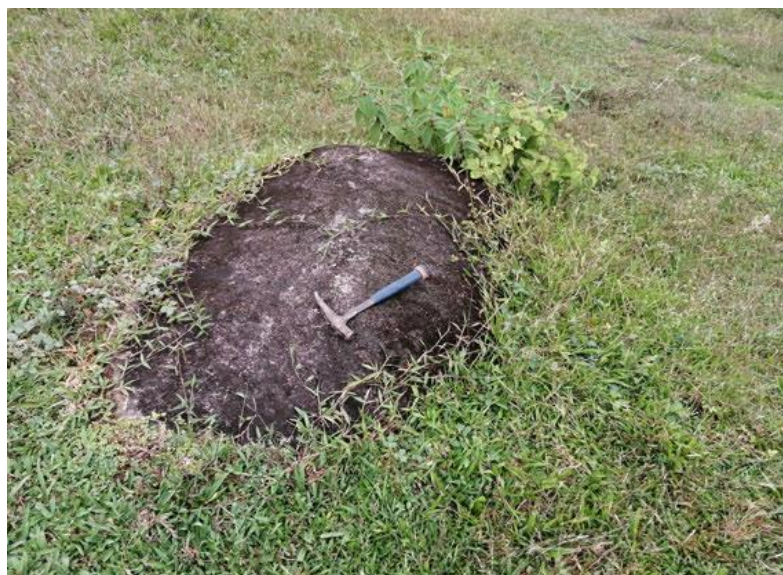
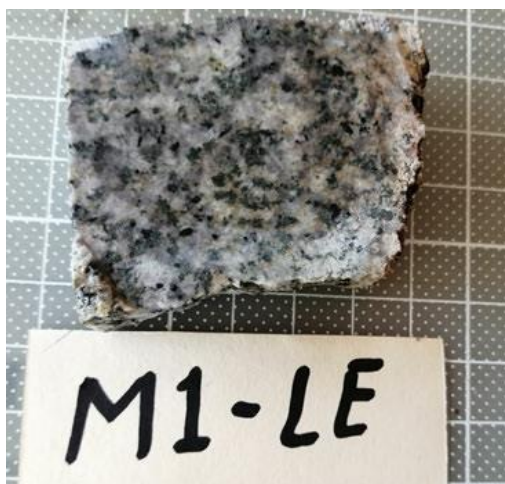
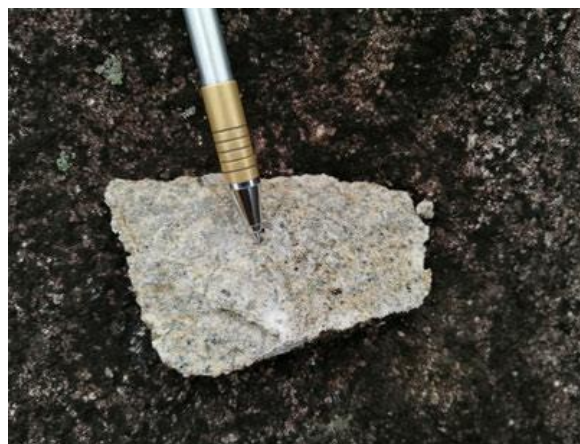
Foto. Muestras levantadas en Zona Oeste – M1-LE. Bloque Subintrusivos y detalle de la roca.

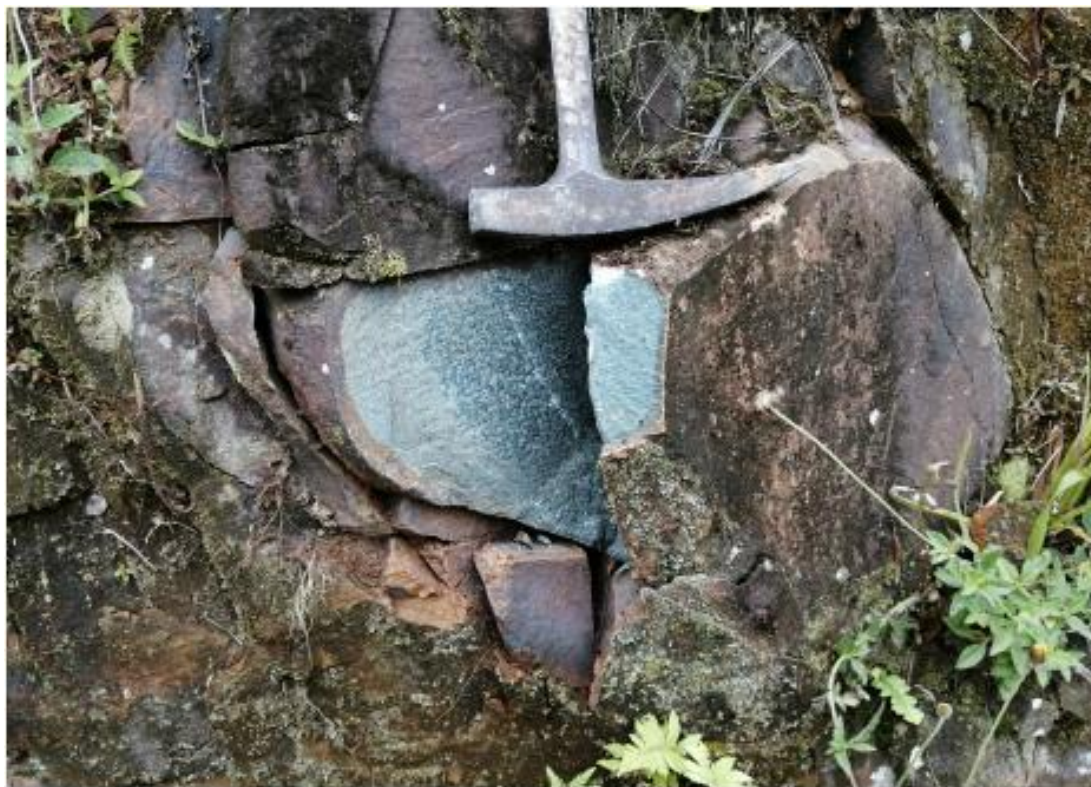
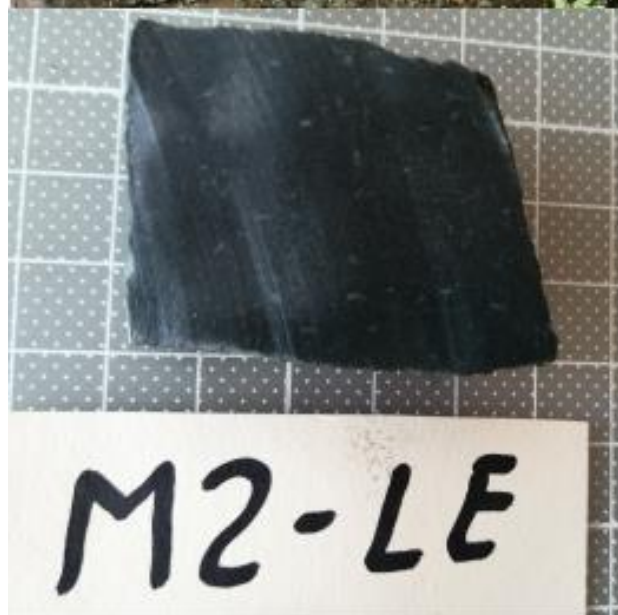
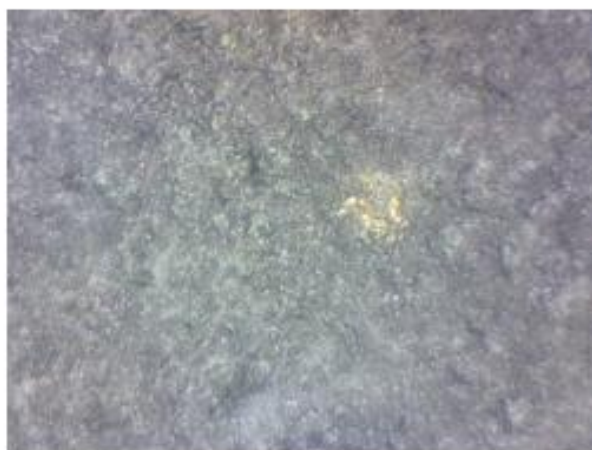
Foto. Muestras levantadas en Zona Oeste – M2-LE. Afloramiento de dique andesítico de estructura cristalina fresca y textura fina afanítica, propio de estos cuerpos.

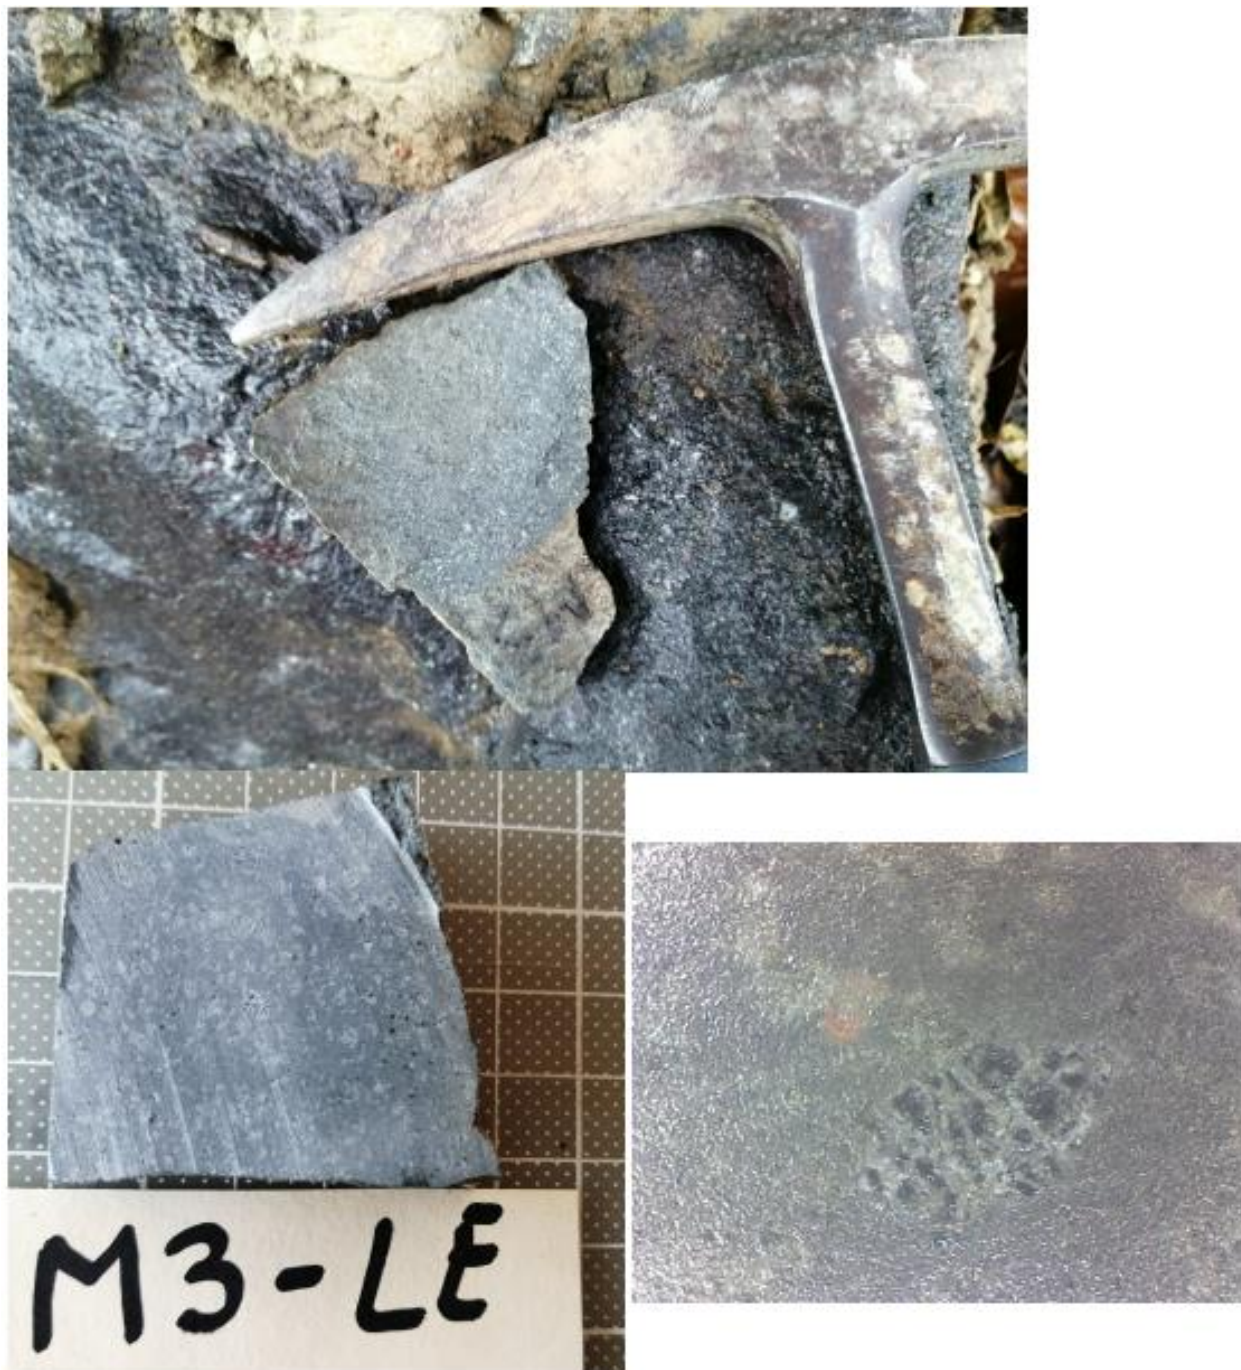
Foto. Muestras levantadas en Zona Oeste – M3-LE. Afloramiento masivo de andesito-basalto de textura vidriosa y con niveles bajos de una meteorización.

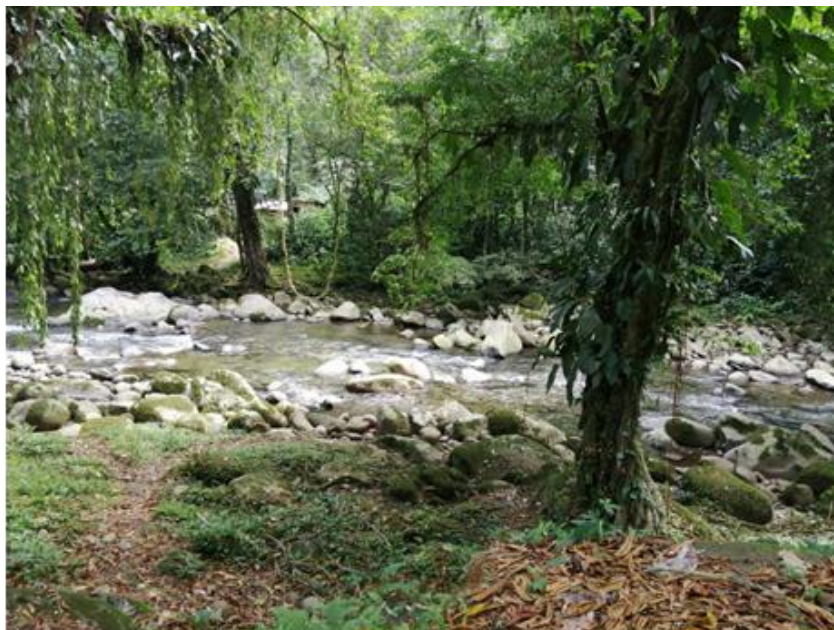
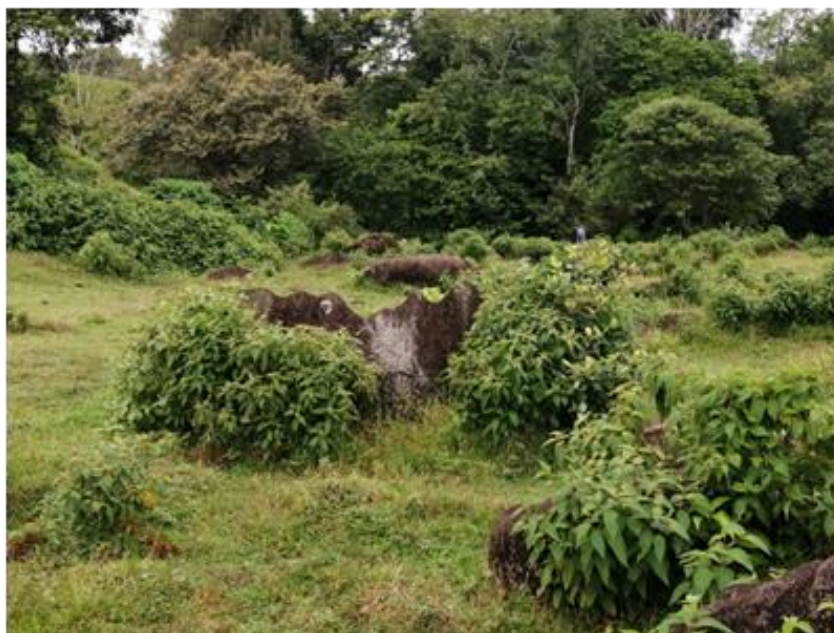
Foto. Representación de la superficie de las áreas de estudio - Zona Oeste. En las cumbres, la presencia de bloques es más evidente al igual que en los cauces y algunas áreas planas.

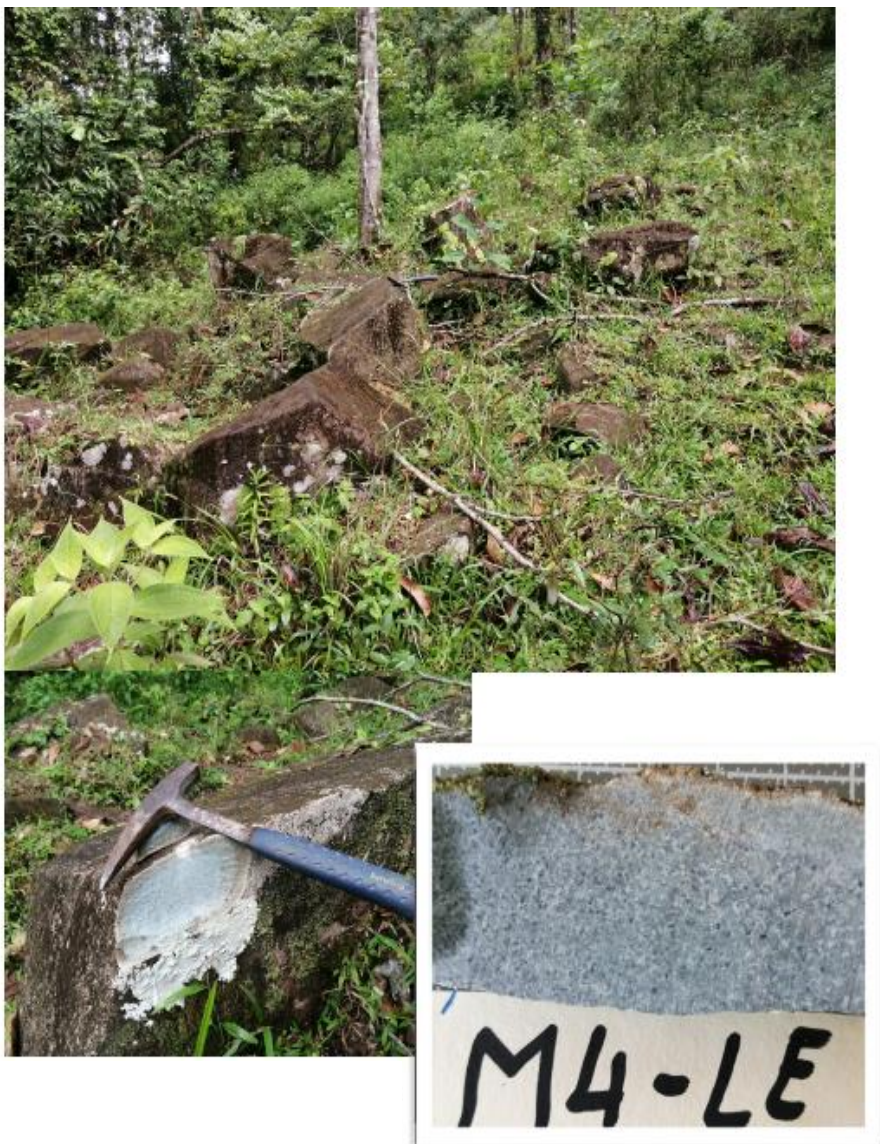
Foto. Muestras levantadas en Zona Central – M4-LE. Subafloramientos de bloques andesíticos en laderas y cauces del sector Coclesito en la Zona Central.

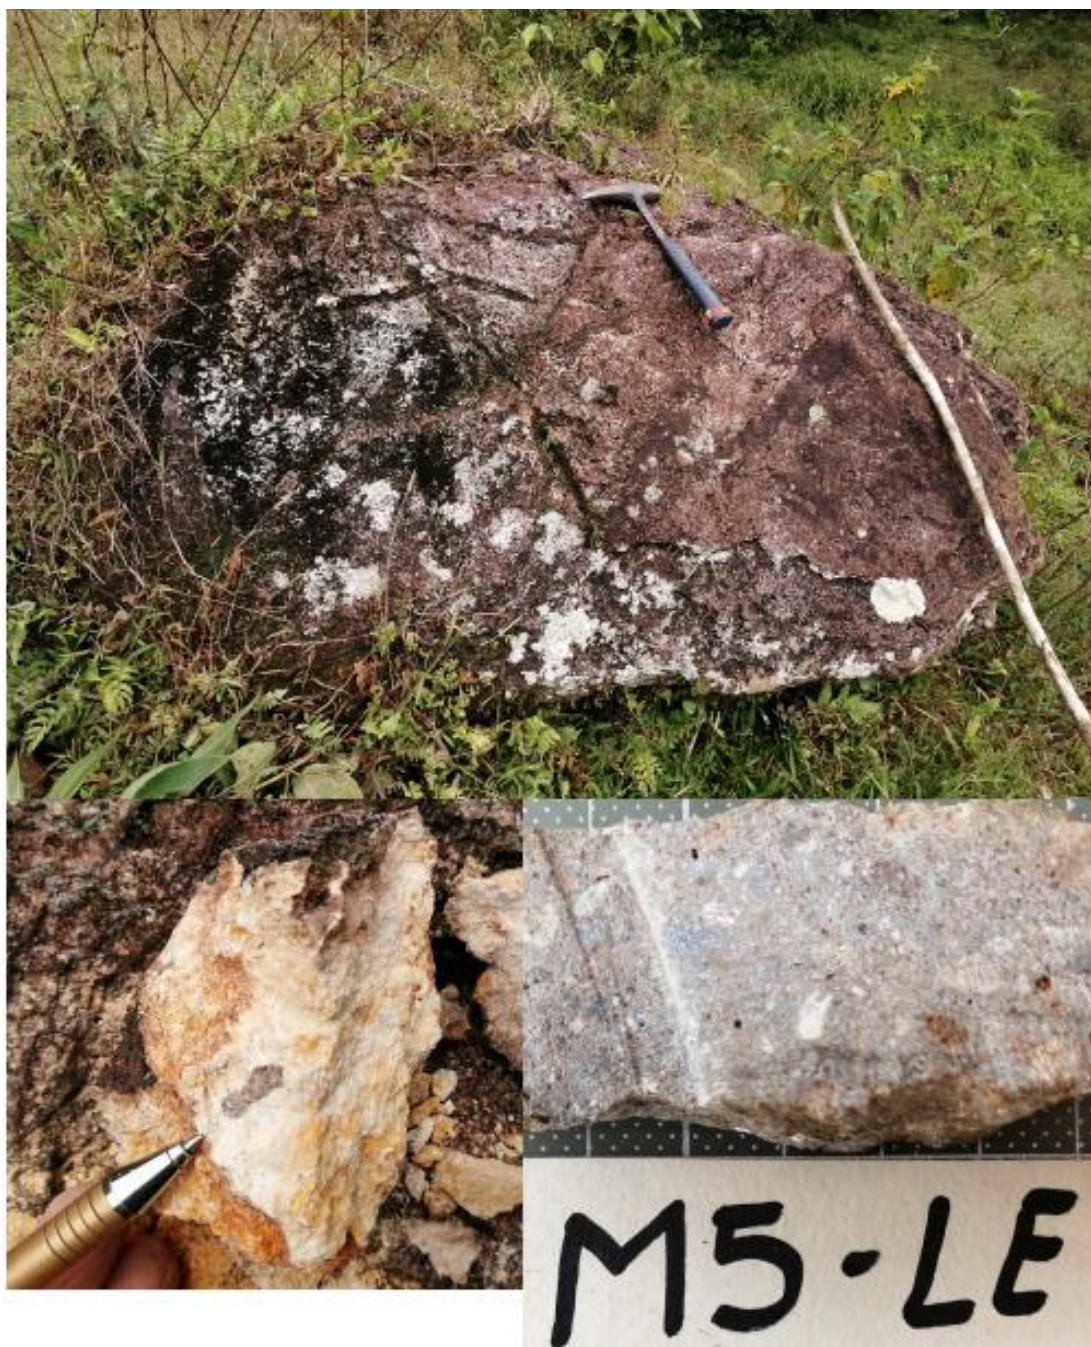
Foto. Muestras levantadas en Zona Central – M5-LE. Bloques y sub afloramientos de tobas metaforizadas y mineralizadas con presencia de limonitas y remanentes de sílice.

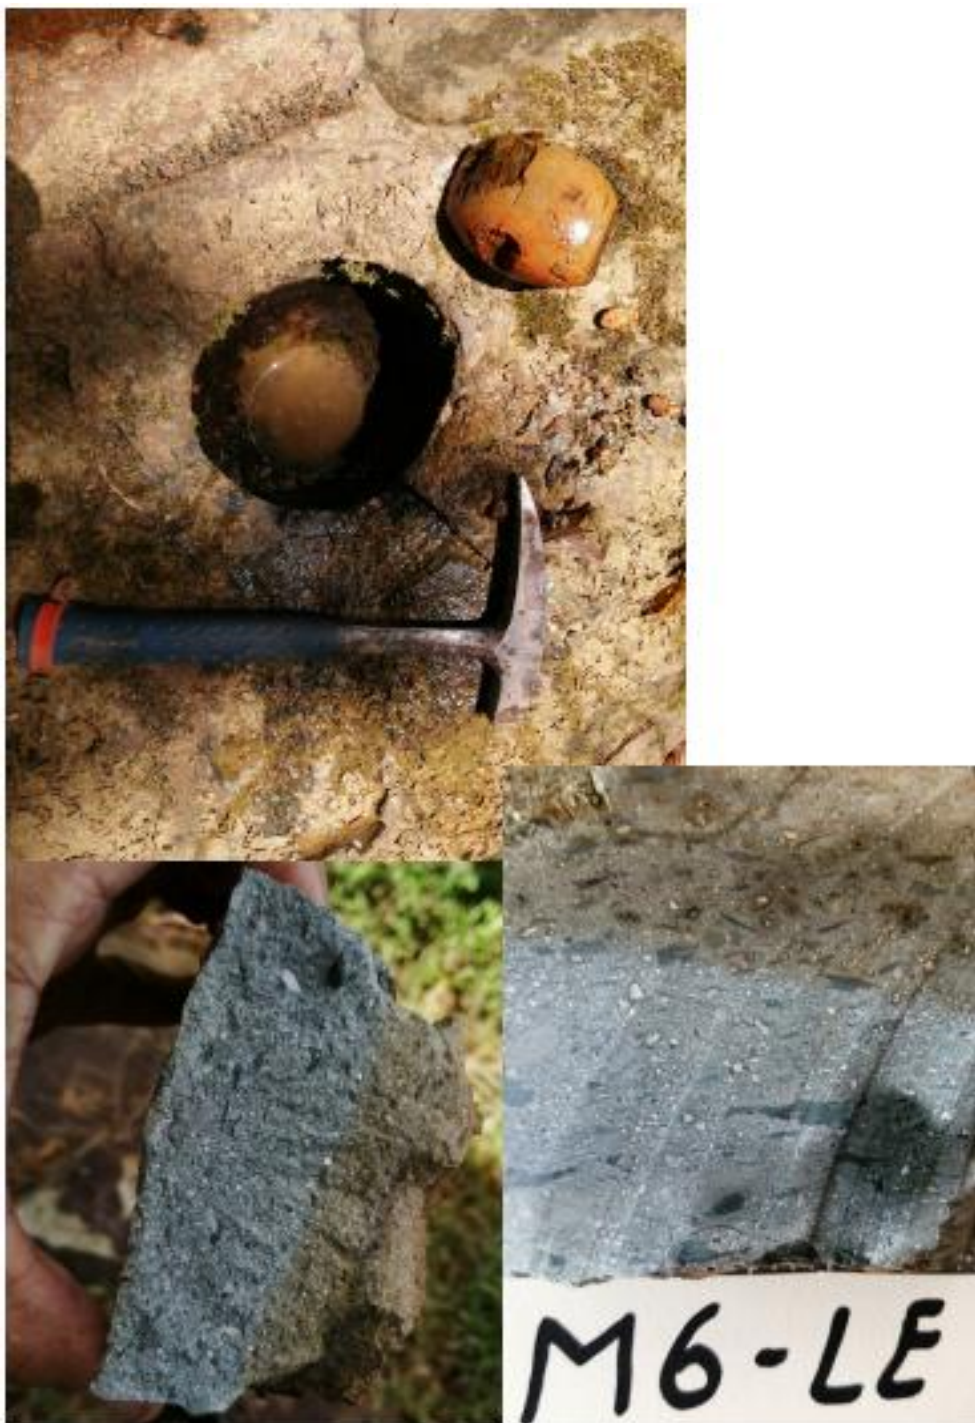
Foto. Muestras levantadas en Zona Central – M6-LE. Afloramiento de tobas en cauce y laderas con grado de meteorización D [2] con cambios de color en algunos componentes.

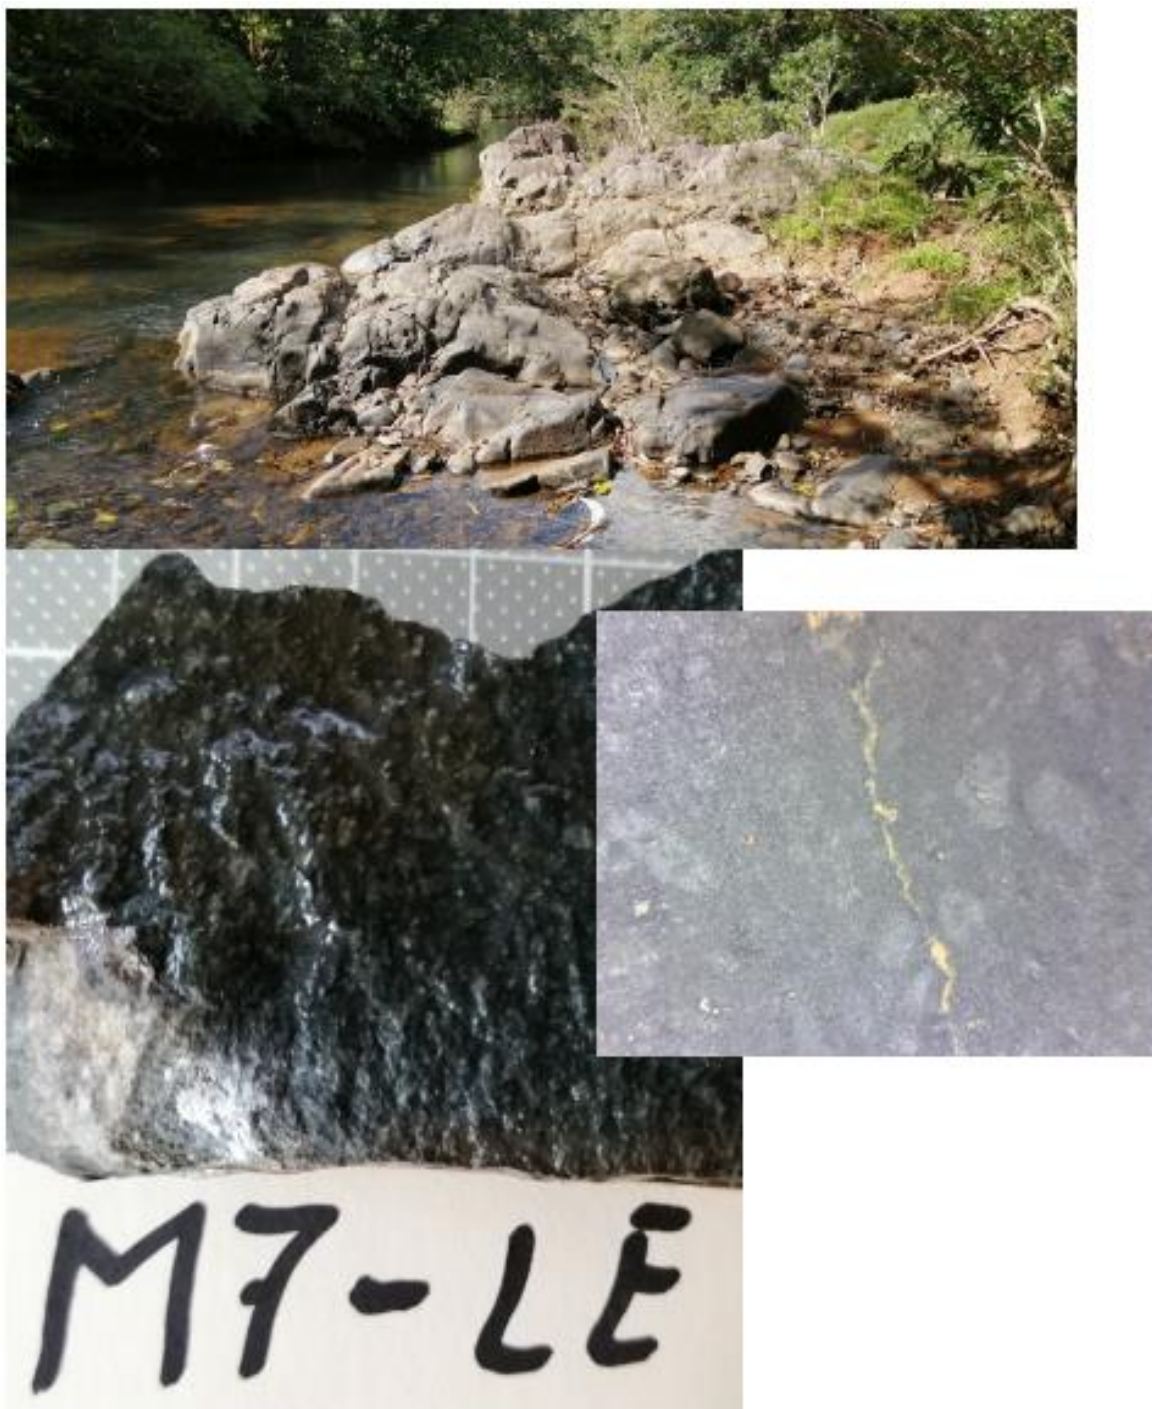
Foto. Muestras levantadas en Zona Central – M7-LE. Afloramiento de andesitas-basaltos, sobre el río, laderas y caminos hacia Cuteva desde Cutevilla. Textura de flujos cristalina y vidriosa.

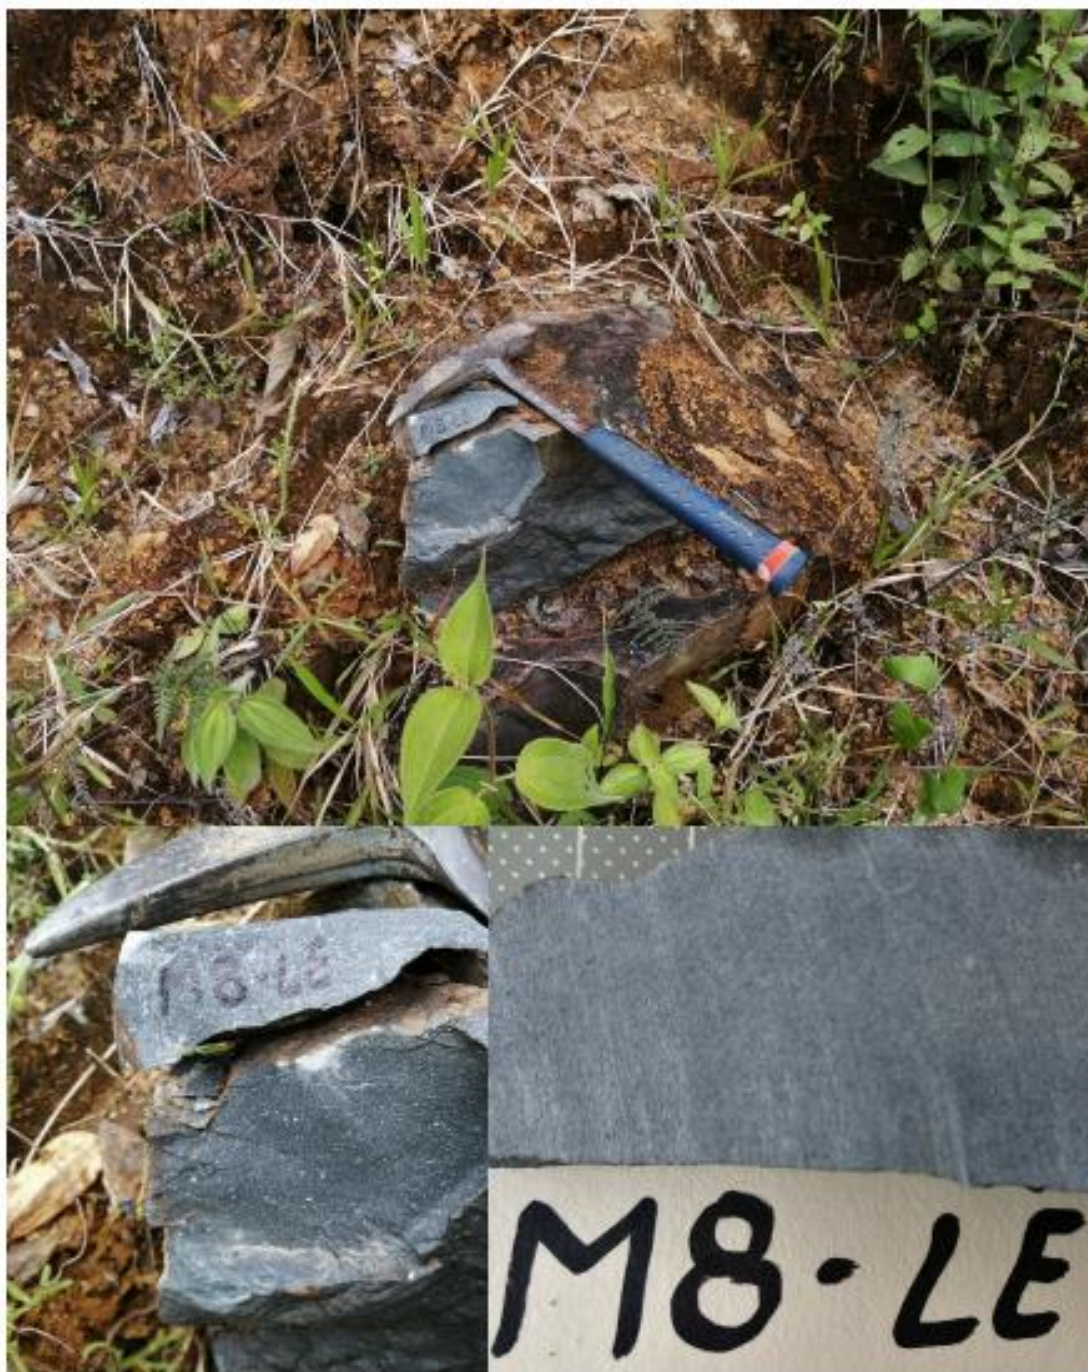
Foto. Muestras levantadas en Zona Central – M8-LE. Afloramiento masivo de rocas andesíticas subyaciendo a conglomerados y tobas. Sector Toabré.

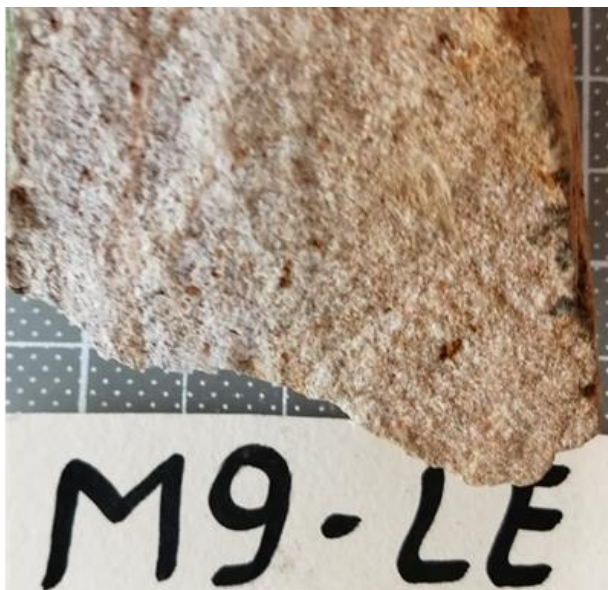
Foto. Muestras levantadas en Zona Central – M9-LE. Muestra de afloramientos de tobas sobre laderas y cumbres que se registran hacia el oeste del sitio Boca de Tulú, sobre caminos en combinación con bloques y fragmentos de andesitas.

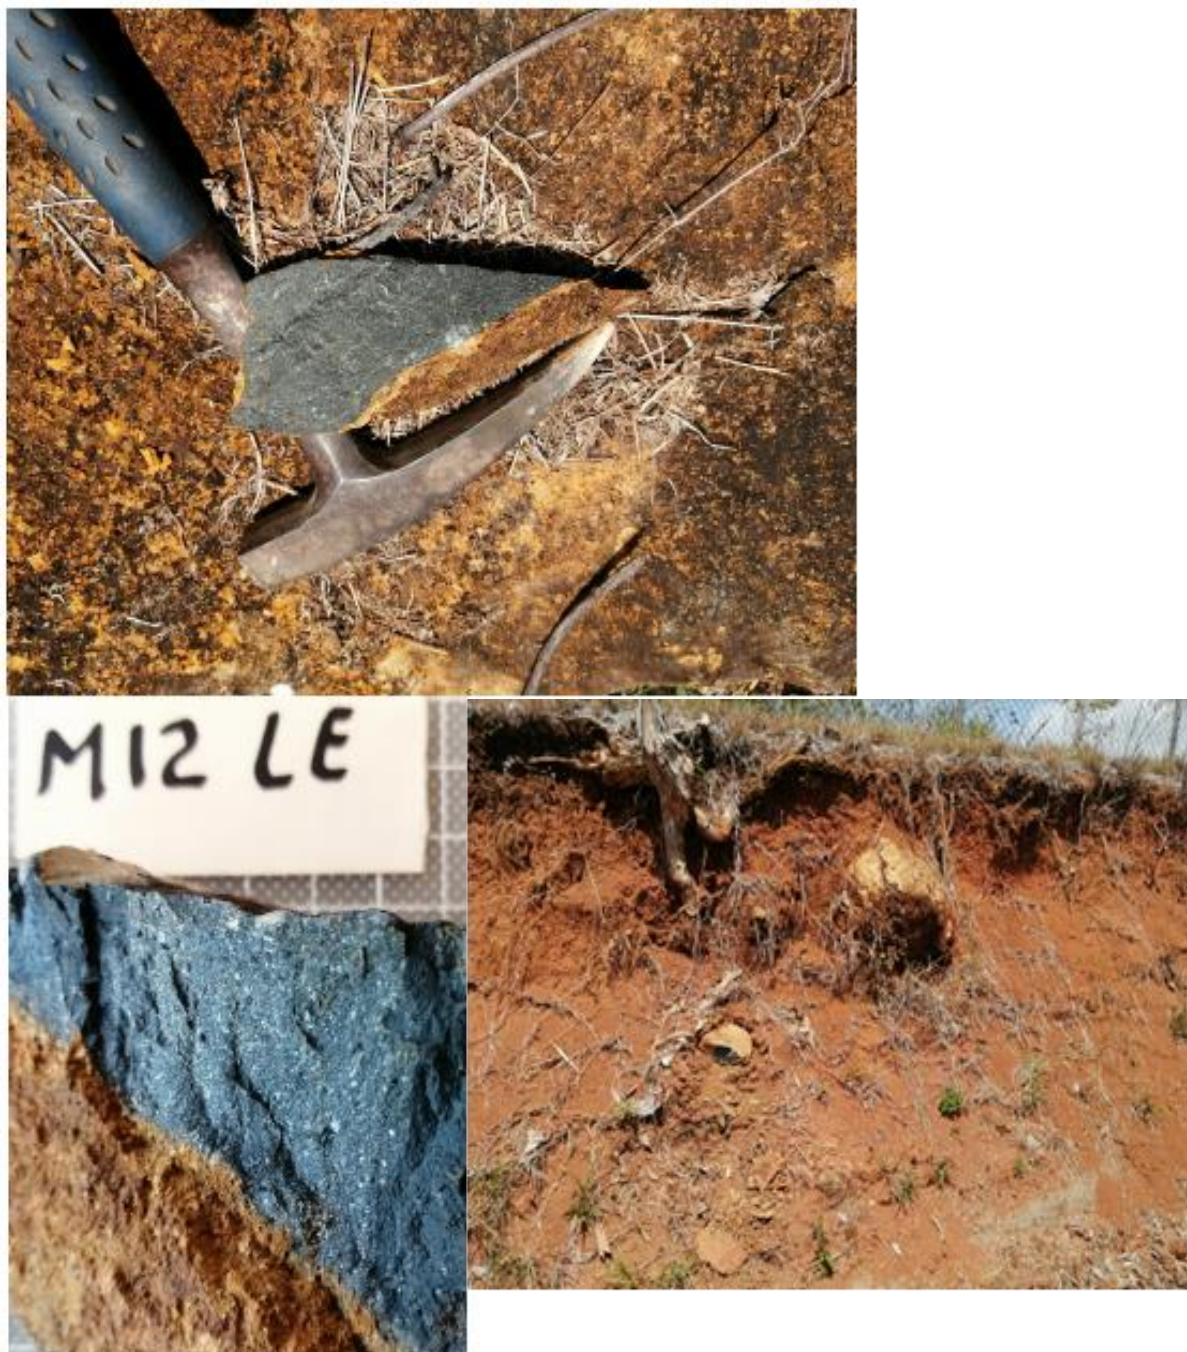
Foto. Muestras levantadas en Zona Este – M12-LE. Afloramiento de bloques andesíticos meteorizados.

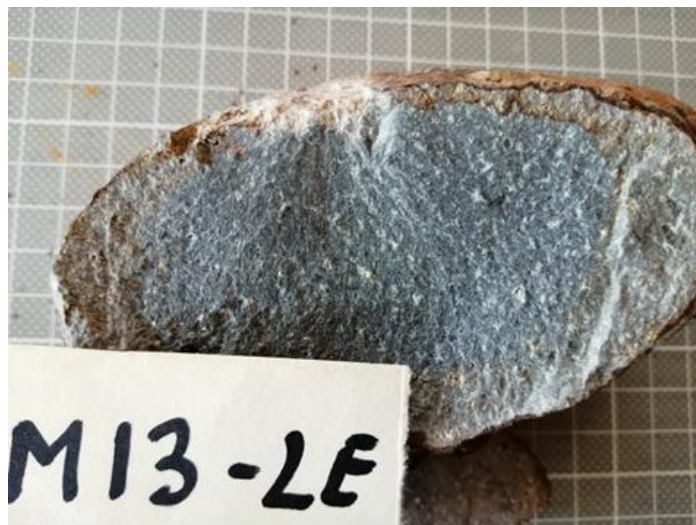
Foto. Muestras levantadas en Zona Este – M13-LE. Bloques y rodados roca andesitas meteorizadas.

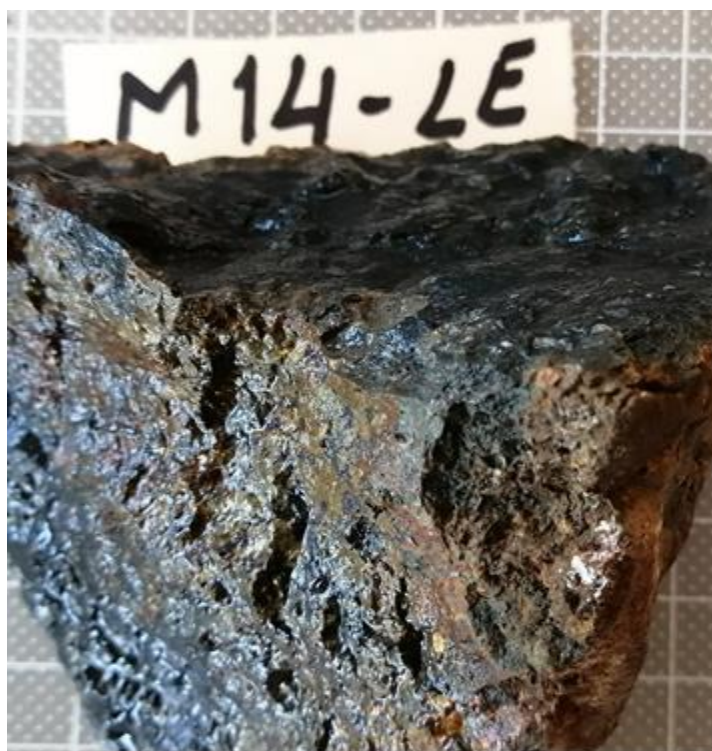
Foto. Muestras levantadas en Zona Este – M14-LE. Bloques de aglomerados de basaltos andesíticos sobre suelo arcilloso.

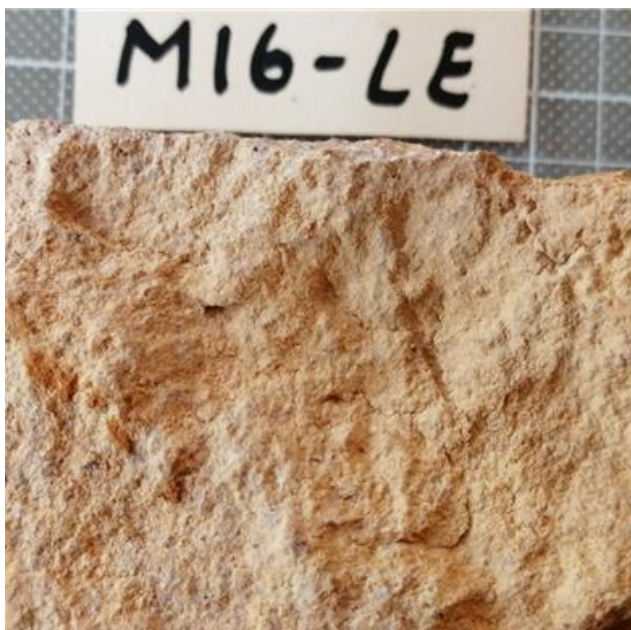
Foto. Muestras levantadas en Zona Este – M16-LE. Afloramiento de tobas finas meteorizadas.

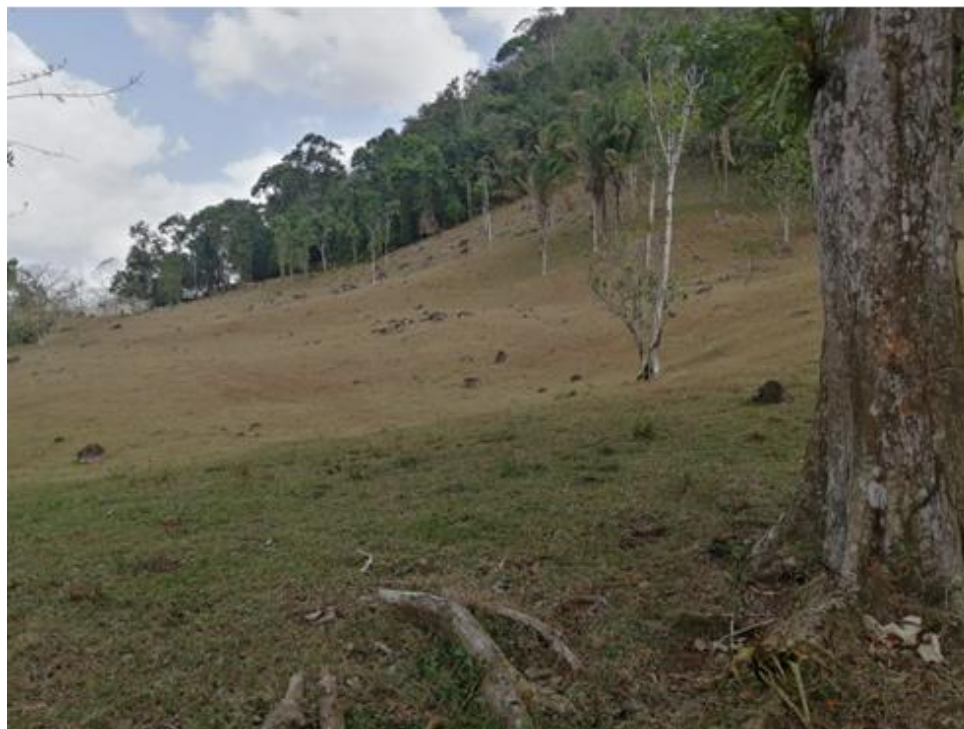
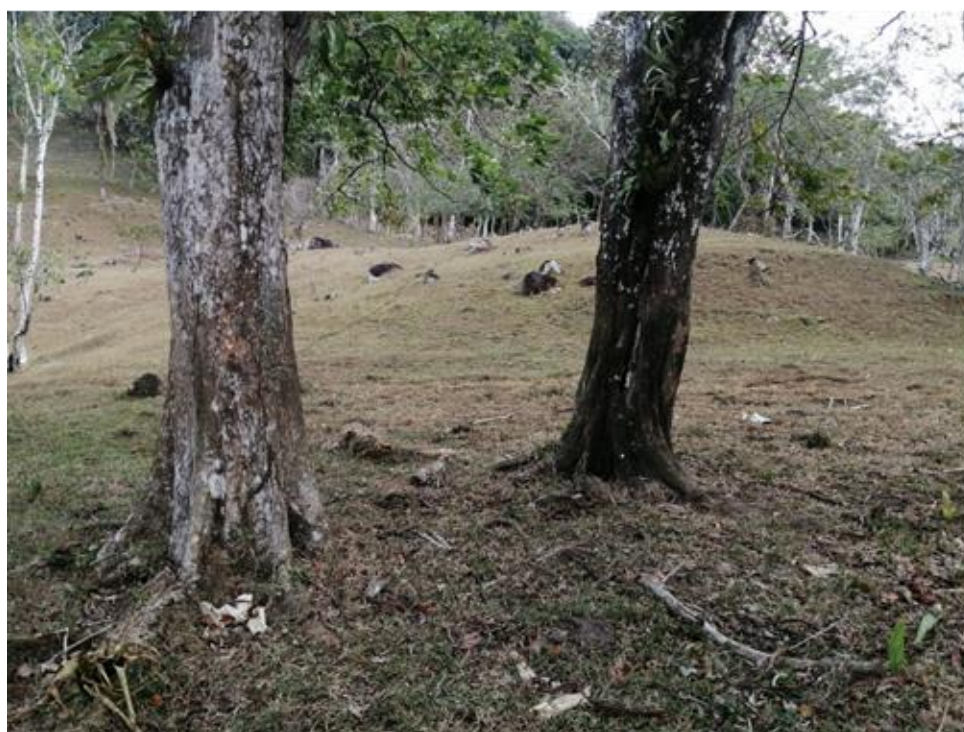
Foto. Representación de la superficie de las áreas de estudio - Zona Este. Vista típica de los sectores con suelos arcillosos cubiertos de bloques y fragmentos de roca volcánica.

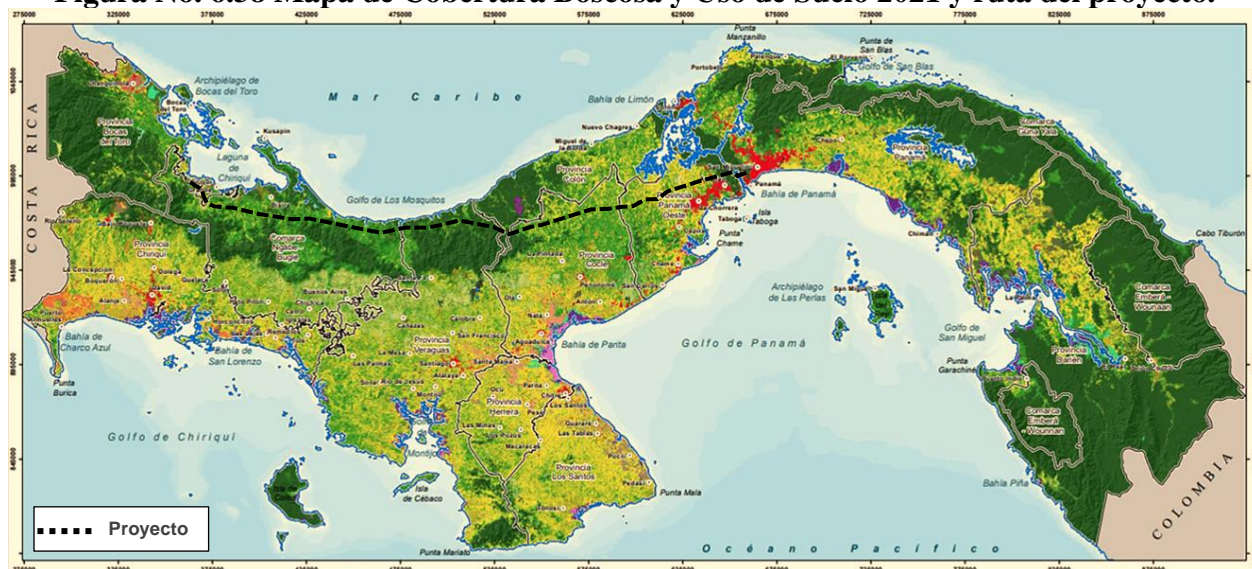
Figura No. 6.38 Mapa de Cobertura Boscosa y Uso de Suelo 2021 y ruta del proyecto.

A continuación, se presenta mapa ilustrativo del comportamiento de los usos de suelo de la ruta del proyecto.

Ver en la sección de Anexo No. 7 Aspectos Biológicos, el mapa de cobertura boscosa y uso de suelo a mayor detalle.

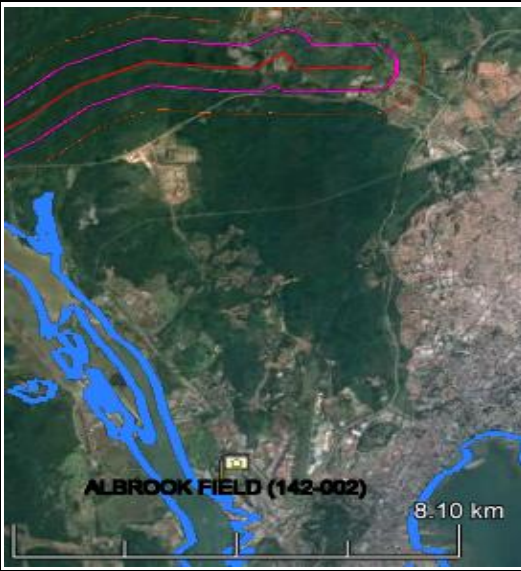
Detalles de Estación		Ubicación
Estación	ALBROOK FIELD (142-002)

Río	Ríos de entre R. Caimito y R. Juan Díaz	
Distrito	Panamá	
Lugar	Albrook Field	
Elevación	12 msnm	
Latitud	8° 58' 00"	
Longitud	-79° 34' 00"	
Años de Registro	66	
Fecha de Inicio	1/1/1937	
Fecha Final	30/04/2003	
Distancia con respecto al proyecto		8.77 Km con respecto al PI 66
Viento Anual:	Promedio	0.58 m/s

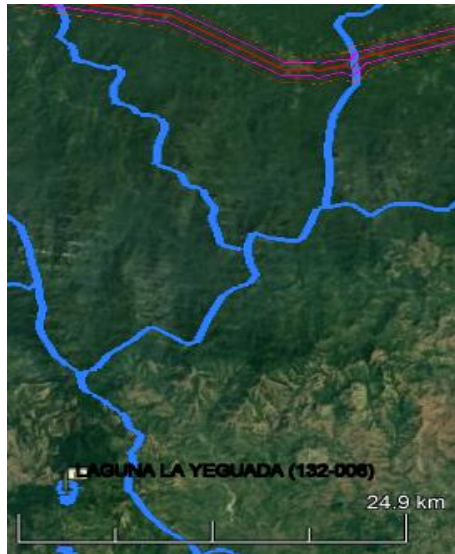
Provincia: Veraguas												
Detalles de Estación							Ubicación					
Estación	LAGUNA LA YEGUADA (132-006)

Río	Río Santa María											
Distrito	Calobre											
Lugar	Laguna la Yeguada											
Elevación	640 msnm											
Latitud	8° 27' 22"											
Longitud	-80° 51' 04"											
Años de Registro	63											
Fecha de Inicio	1/7/1960											
Fecha Final	null											
Distancia con respecto al proyecto	34.3 Km con respecto al PI 33 MI											
Evaporación Promedio Anual:	94.5 mm											
Datos históricos de 1960 - 2023												
Evp (mm)	Ene	Feb	Mar	Abr	May	Jun	Jul	Ago	Sep	Oct	Nov	Dic
Evp. Máx.	165.10	179.10	242.80	199.30	136.20	99.60	124.70	115.60	110.80	101.70	115.60	150.70
Evp. Prom.	120.60	142.70	165.20	139.90	81.20	70.50	73.90	66.70	59.90	60.50	59.60	93.70
Evp. Mín.	51.60	60.40	112.30	54.50	17.50	39.90	21.30	2.20	31.20	19.00	29.70	53.70

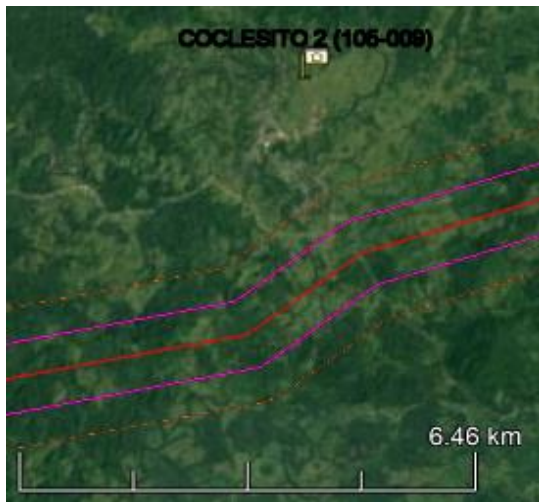
Provincia: Colón												
Detalles de Estación							Ubicación					
Estación	COCLESITO 2 (105-009)

Río	Río Coclé del Norte											
Distrito	Omar Torrijos Herrera											
Lugar	Coclesito 2											
Elevación	60 msnm											
Latitud	8° 49' 00"											
Longitud	-80° 33' 00"											
Años de Registro	20											
Fecha de Inicio	1/10/1979											
Fecha Final	20/08/1999											
Distancia con respecto al proyecto	2.6 Km con respecto al PI 36A											
Evaporación Promedio Anual:	82.8 mm											
Datos históricos de 1979 - 1999												
Evap (mm)	Ene	Feb	Mar	Abr	May	Jun	Jul	Ago	Sep	Oct	Nov	Dic
Evap. Máx.	120.30	116.70	135.80	144.40	105.90	103.20	106.30	110.40	106.30	100.40	90.50	113.70
Evap. Prom.	77.60	83.60	103.50	104.50	87.90	82.80	80.40	72.10	75.70	73.40	74.70	77.60
Evap. Mín.	14.50	25.20	38.90	69.00	58.30	58.20	6.90	38.20	18.10	17.50	59.60	38.30

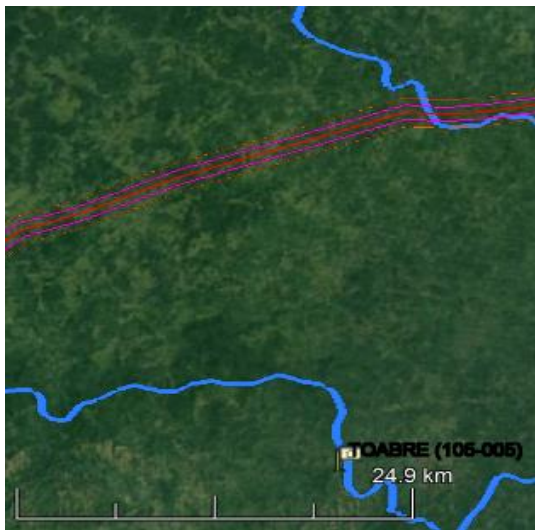
Provincia: Coclé												
Detalles de Estación							Ubicación					
Estación	TOABRE (105-005)

Río	Río Coclé del Norte											
Distrito	Penonomé											
Lugar	Toabré											
Elevación	200 msnm											
Latitud	8° 38' 28"											
Longitud	-80° 20' 58"											
Años de Registro	53											
Fecha de Inicio	1/2/1970											
Fecha Final	null											
Distancia con respecto al proyecto	23.2 Km con respecto al PI 39											
Evaporación Promedio Anual:	118.7 mm											
Datos históricos de 1970 – 2023												
Evp (mm)	Ene	Feb	Mar	Abr	May	Jun	Jul	Ago	Sep	Oct	Nov	Dic
Evp. Máx.	178.10	189.50	207.00	212.80	159.90	129.00	144.90	144.80	130.70	124.00	134.90	30.10
Evp. Prom.	129.50	138.60	172.30	161.60	119.20	101.60	99.10	102.60	99.40	96.80	91.90	111.50
Evp. Mín.	2.60	66.90	84.60	104.70	58.40	60.60	13.30	52.30	52.90	51.80	57.80	152.80

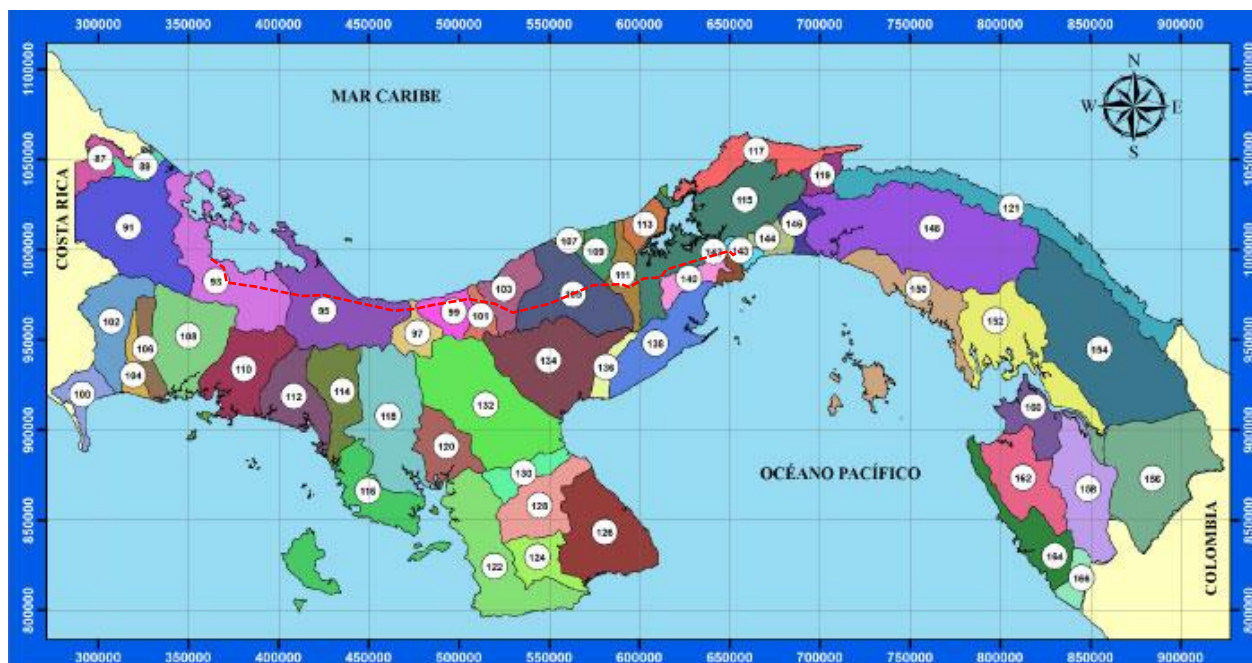
Figura No. 6.48 Mapa esquemático de Cuencas Hidrográficas y trayectoria del proyecto.

Como se muestra en el mapa de cuencas hidrográficas los sectores en que se divide el proyecto están distribuido de la siguiente manera:

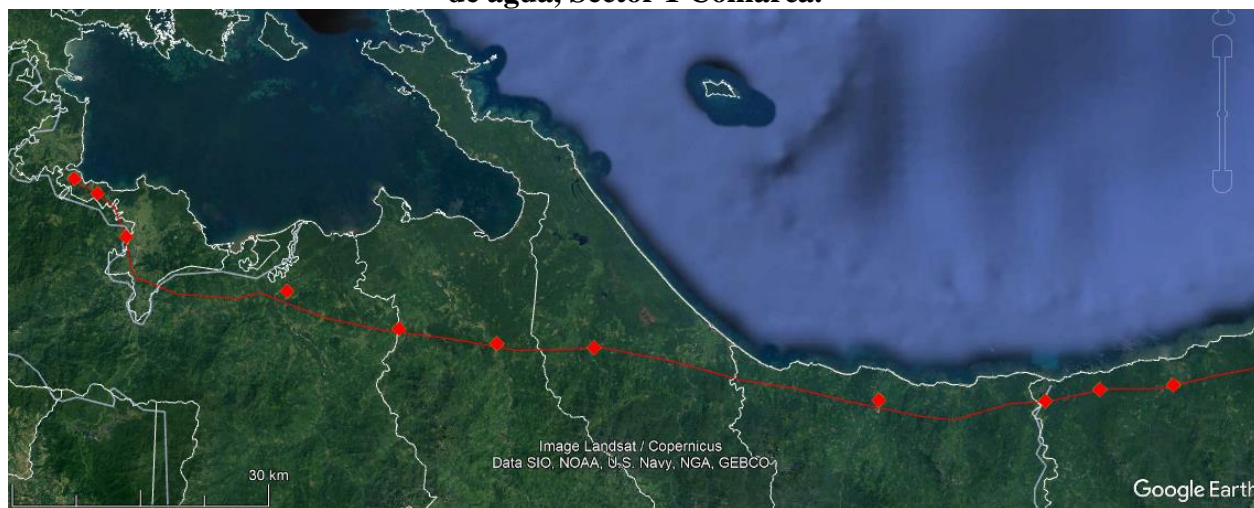
Figura No. 6.49 Vista de la ubicación de los puntos de muestreo seleccionados para calidad de agua, Sector 1 Comarca.

Adicional a la información de referencia presentada, para conocer y analizar el estado actual de la calidad de las aguas superficiales se tomaron ciento veintiocho (128) muestras de agua en los principales cursos de agua que atraviesan el área de estudio, basándose en el nivel de importancia y principalmente por su cercanía, mas no colindancia, con los sitios donde se instalar las estructuras de la línea de transmisión; para las dos (2) épocas representativas del país.

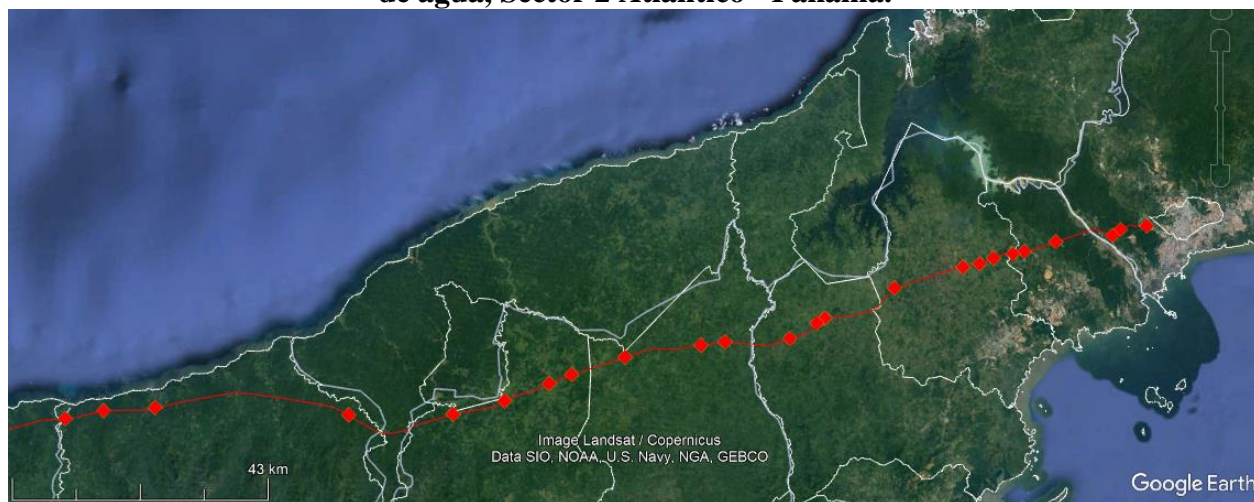
Figura No. 6.50 Vista de la ubicación de los puntos de muestreo seleccionados para calidad de agua, Sector 2 Atlántico - Panamá.

En la sección de anexos, Anexo N° 6 Aspectos Físicos, se presenta en detalle los planos de monitoreo ambiental, en donde se aprecia los puntos de muestreo realizados por sector de estudio.
