ESTUDIO DE IMPACTO AMBIENTAL CATEGORÍA III

Proyecto
“LÍNEA CHIRIQUÍ GRANDE-PANAMÁ
III, 500 KV”.

Promotor
EMPRESA DE TRANSMISIÓN ELÉCTRICA –
ETESA.

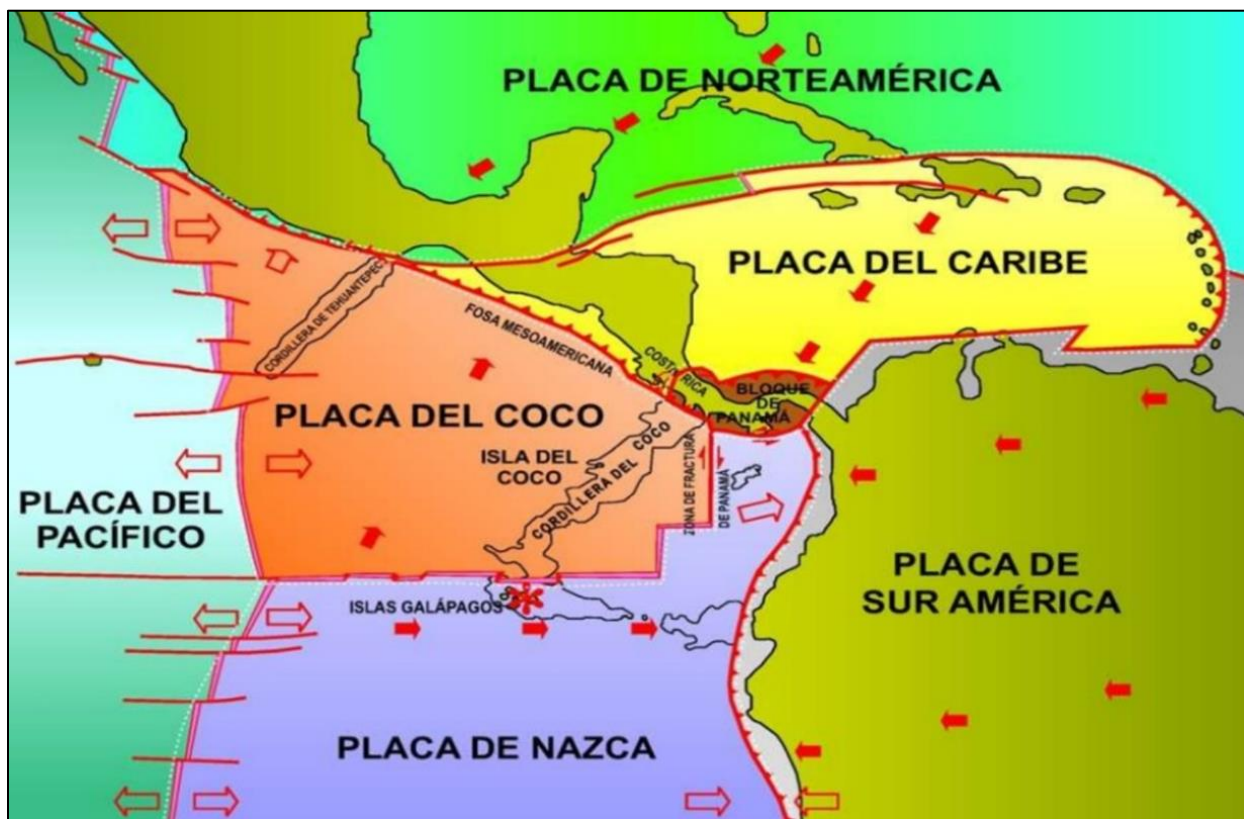
Figura No. 6.54 Imagen de las placas tectónicas que limitan con la Microplaca de Panamá.

Ubicado en el extremo suroeste de país, frontera con Costa Rica, se detecta un punto triple difuso denominada la Zona de Ruptura de Panamá, el cual se ha planteado que está ubicado bajo la península de Burica o al sur de ella, en la intersección de la zona de subducción de Centroamérica y la Zona de Fractura de Panamá; ubicando el área en una de las zonas sísmica más activas de Centroamérica y del Istmo de Panamá.

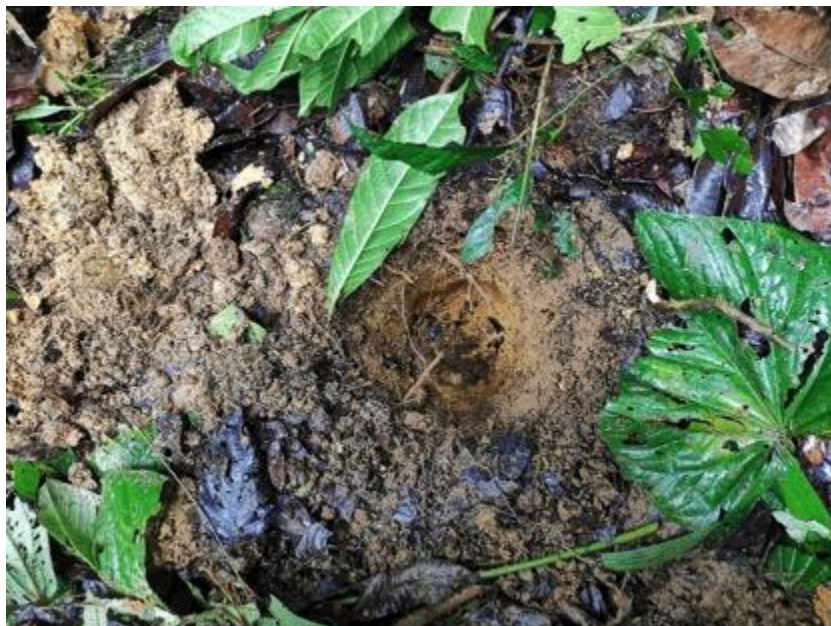
Foto. Camino de Cruces – diciembre 7 de 2022

Detalle de algunos sondeos realizados

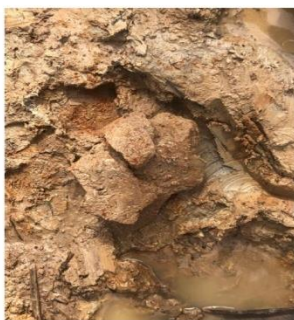
El hallazgo ocurrió en el corte de camino hacia la comunidad de Calle Larga, el suelo está conformado por arcilla café claro saturada en humedad por las lluvias recientes. Se observaron materiales cerámicos en estado fragmentado y se colectó uno como muestra.

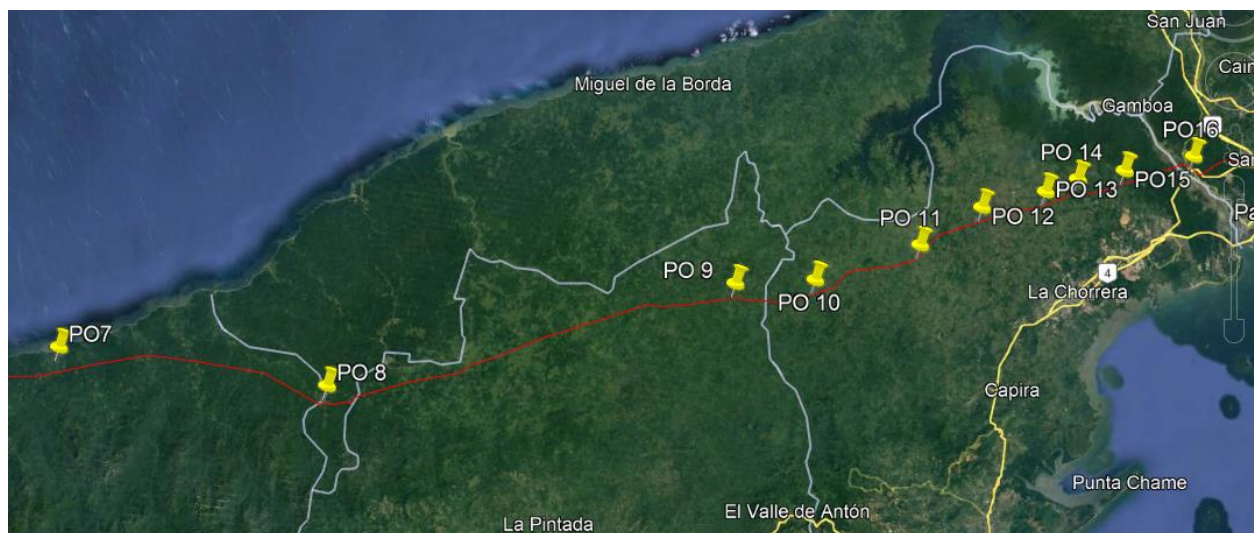
Figura No. 8.24. Ubicación de Puntos de Observación, sector Atlántico - Panamá.

El siguiente mapa muestra la ubicación de los diez (10) Puntos de Observación pertenecientes al Sector Atlántico – Panamá.

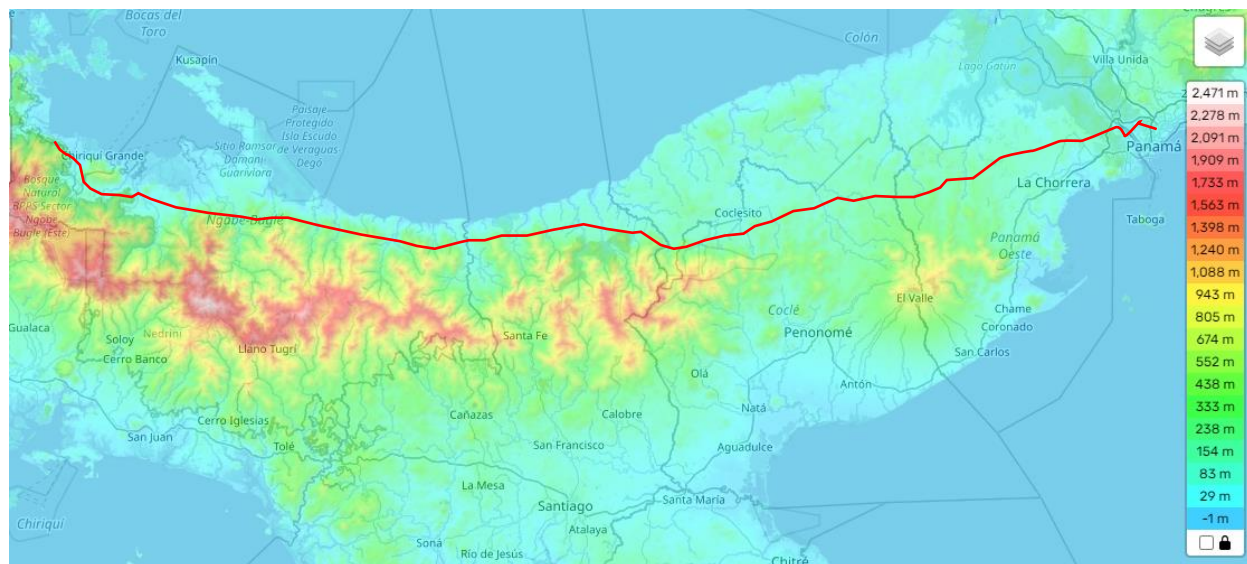
Figura No. 8.25. Relieve de la República de Panamá.

Como se muestra en el siguiente mapa de relieve, se observa que la línea de transmisión recorre en el área comarcal terrenos más ondulados con un relieve más pronunciado por ende de menor accesibilidad (menos afectación infraestructuras artificiales, zonas urbanas) y menor capacidad de observación. En cambio, en el sector Atlántico Pacífico, se observan menores pendientes, mayor accesibilidad, por ende, mayor observación, lo que coincide con una mayor presencia de núcleos urbanos que presentan una mayor afectación en el paisaje.
