RESPUESTA A LA SEGUNDA SOLICITUD DE INFORMACIÓN  
COMPLEMENTARIA SOLICITADA MEDIANTE NOTA DRCH-AC-2740-09-2022

ESTUDIO DE IMPACTO AMBIENTAL CATEGORIA I, PROYECTO DENOMINADO:  
“ESTUDIO, DISEÑO, CONSTRUCCIÓN, OPERACIÓN Y MANTENIMIENTO DEL  
SISTEMA DE ALCANTARILLADO SANITARIO DE LA COMUNIDAD DE HERBÁ,  
SISTEMA DE ACUEDUCTO DE LA COMUNIDAD DE COROTÚ CIVIL Y LA  
CONSTRUCCIÓN DE 922 UNIDADES DE SANIDAD BÁSICA (INCLUYENDO 16  
ESPECIALES) EN EL CORREGIMIENTO DE BACO, DISTRITO DE BARÚ, PROVINCIA  
DE CHIRIQUÍ”.

# INFORME DE INSPECCIÓN DE TOMA DE MUESTRAS DE AGUA PARA ANÁLISIS DE LABORATORIO

CARACTERIZACIÓN DE FAUNA SILVESTRE

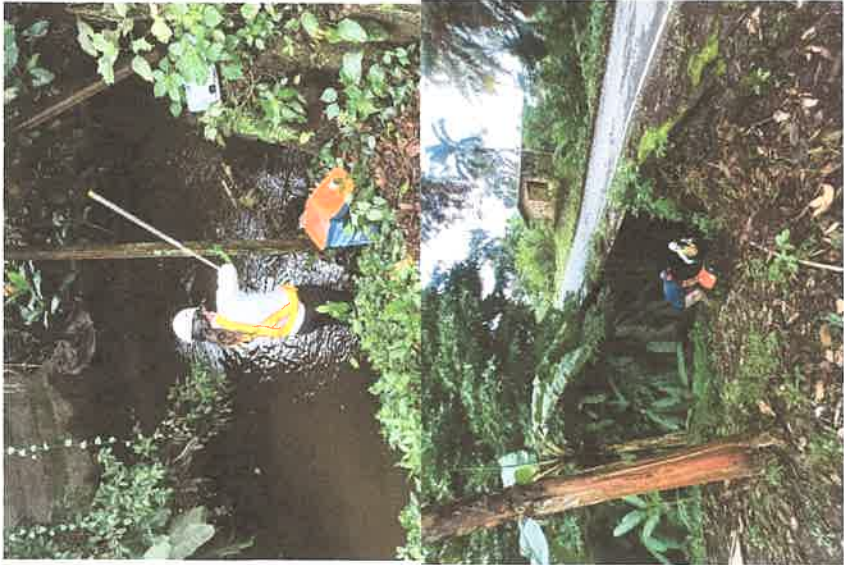
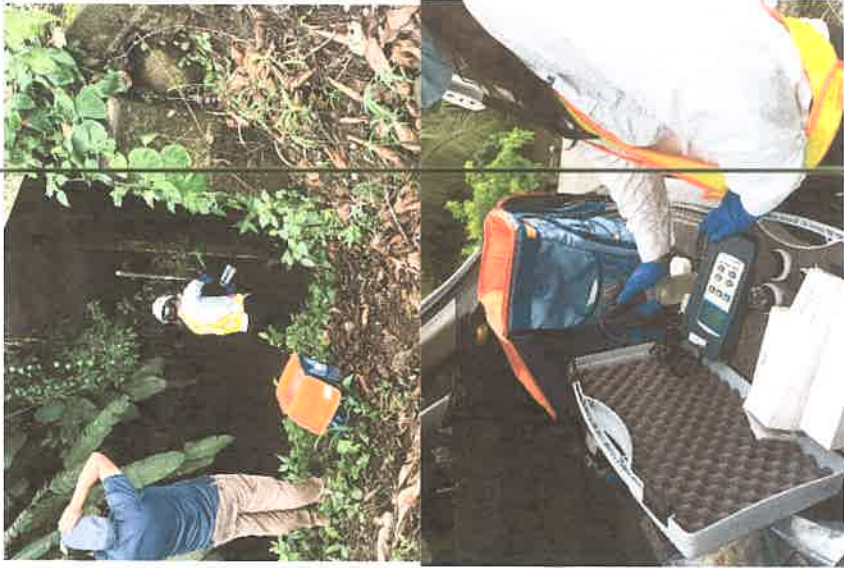
FOTOGRAFÍAS DE LA INSPECCIÓN

La inspección de toma de muestra de agua se efectuó el 06 de octubre de 2022, en horario diurno, a partir de las 9:40 pm, en Quebrada sin nombre ubicada en Berba, Baco, Barú, Provincia de Chiriquí.

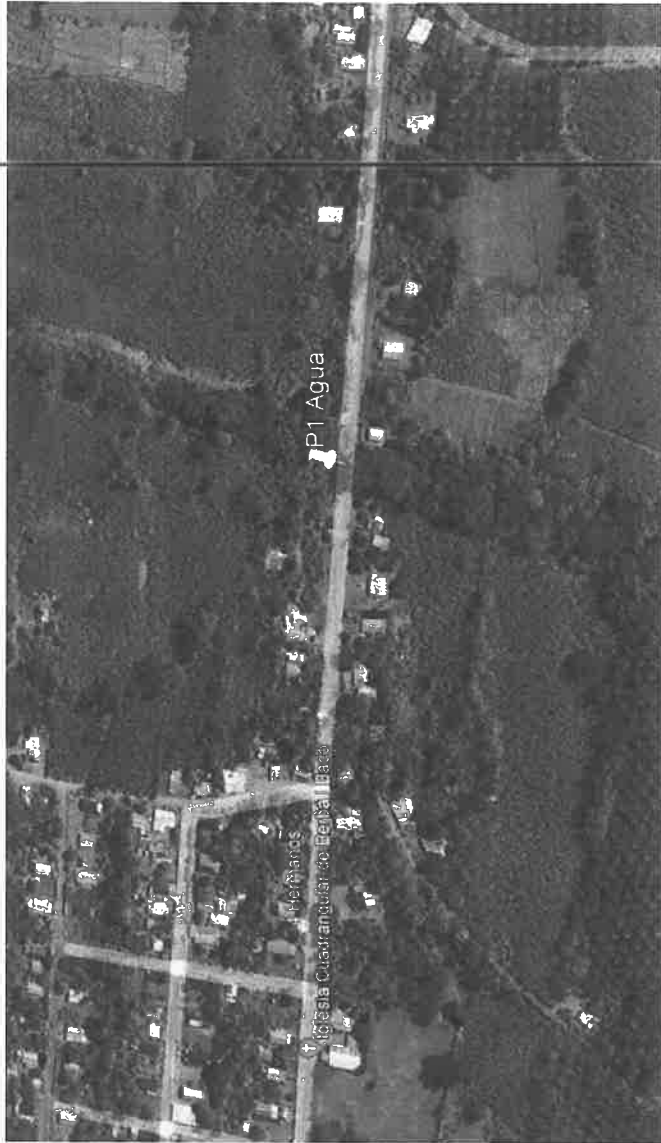
**UBICACIÓN DEL MUESTREO**

**QUEBRADA SIN NOMBRE  
BERBA, BACO, BARÚ, CHIRIQUÍ  
PUNTO 1: 300621 E / 927077 N**

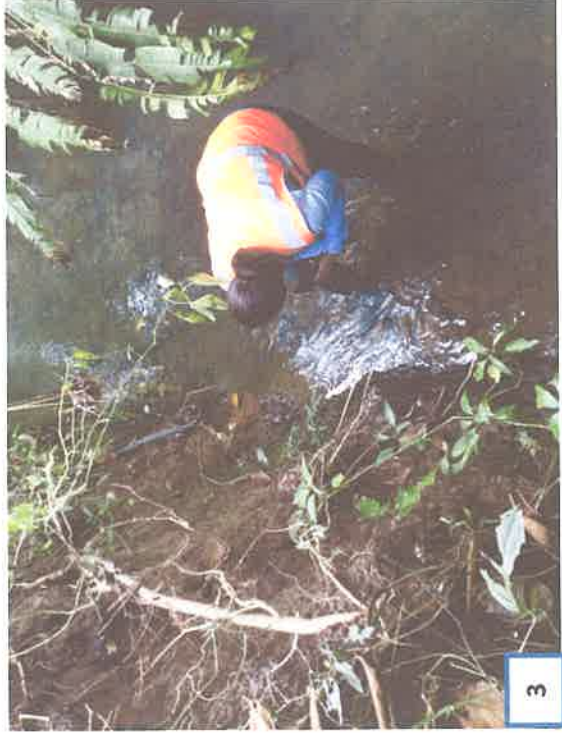
Imágenes N.º 3: Muestreo de Macroinvertebrados, en la quebrada sin Nombre, del área del proyecto.

En el levantamiento de campo, se evidenció la existencia de fauna acuática, como sardinas de diversos tamaños, presencia de renacuajos, insectos acuáticos, infauna bentónica compuesta de huevos y macroinvertebrados bentónicos como caracol de agua dulce, artrópodos como mil pies.

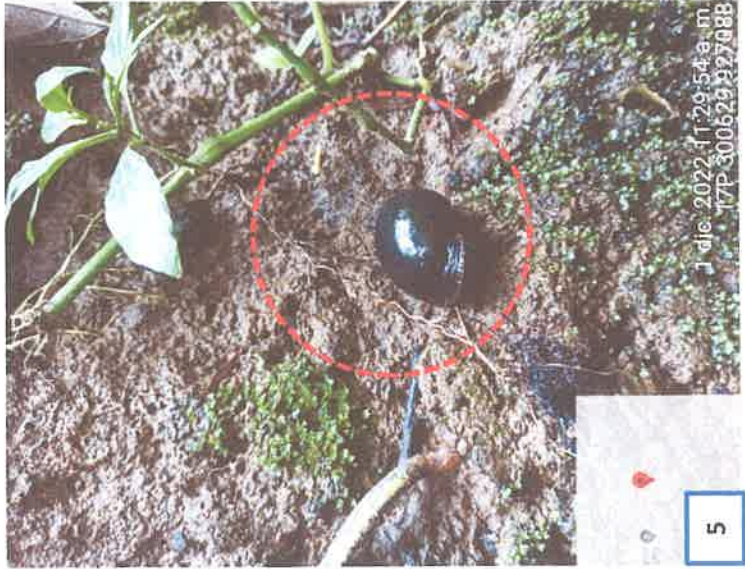
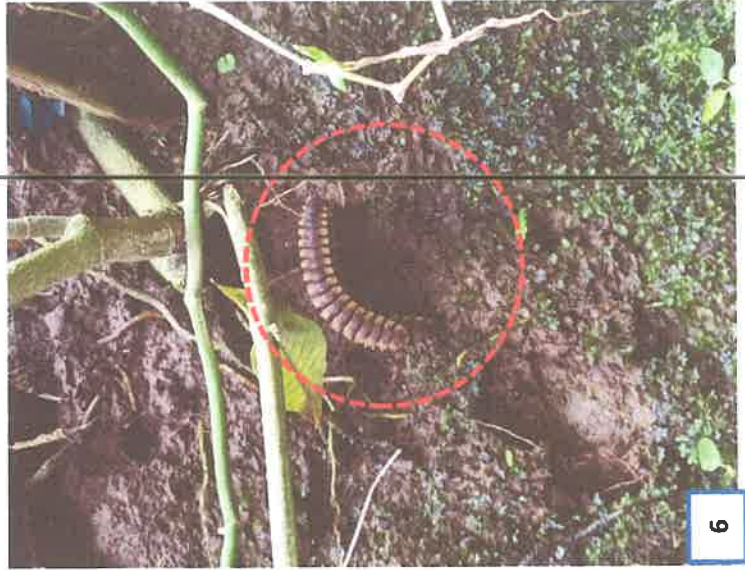
Imágenes N° 5 y N° 6: Muestra macroinvertebrados encontrados em el area.

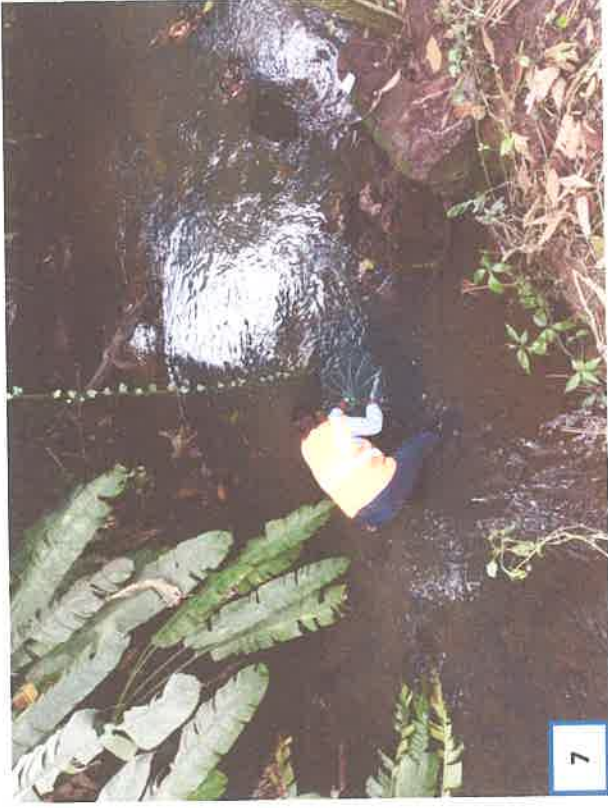
Imagen N° 7: Toma de muestra de peces en la quebrada sin nombre.  
Fuente: Bióloga de campo.

El proyecto puede involucra actividades que impactaran de manera directa sobre los cuerpos de agua (quebrada sin Nombre), específicamente en la comunidad Berba. Se realizó el muestreo de peces con trampas de red octagonal , previamente

se identificaron los sitios para realizar los muestreos como rápidos, remansos o pozas, ya que las diferentes especies de peces requieren cada cual de condiciones particulares.

En el muestreo de fauna acuática solo pudimos recolectar sardinás (*Astyanax fasciatus*) de diferentes dimensiones la más grande fue de 3 pulgadas de largo, se realizó entrevistas a los moradores y usuarios del cuerpo de agua, que indicaron que ya hace más de 4 años no hay biodiversidad en la quebrada sin nombre.

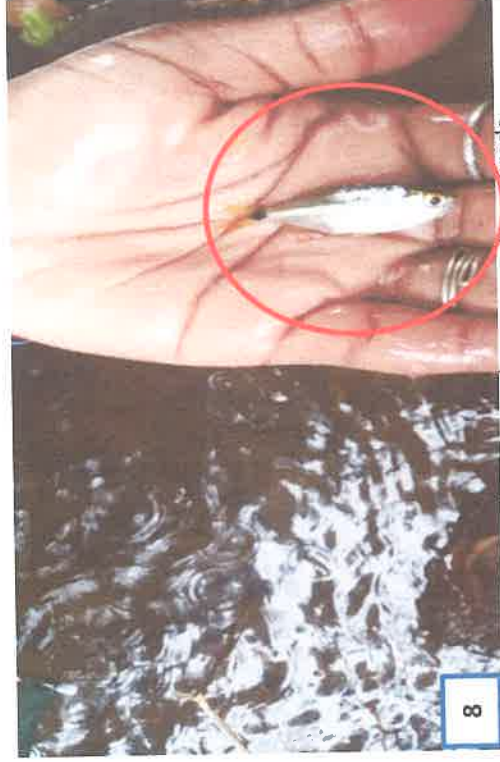
Imagen N° 8: Toma de muestra de peces en la quebrada.  
Fuente: Bióloga de campo.

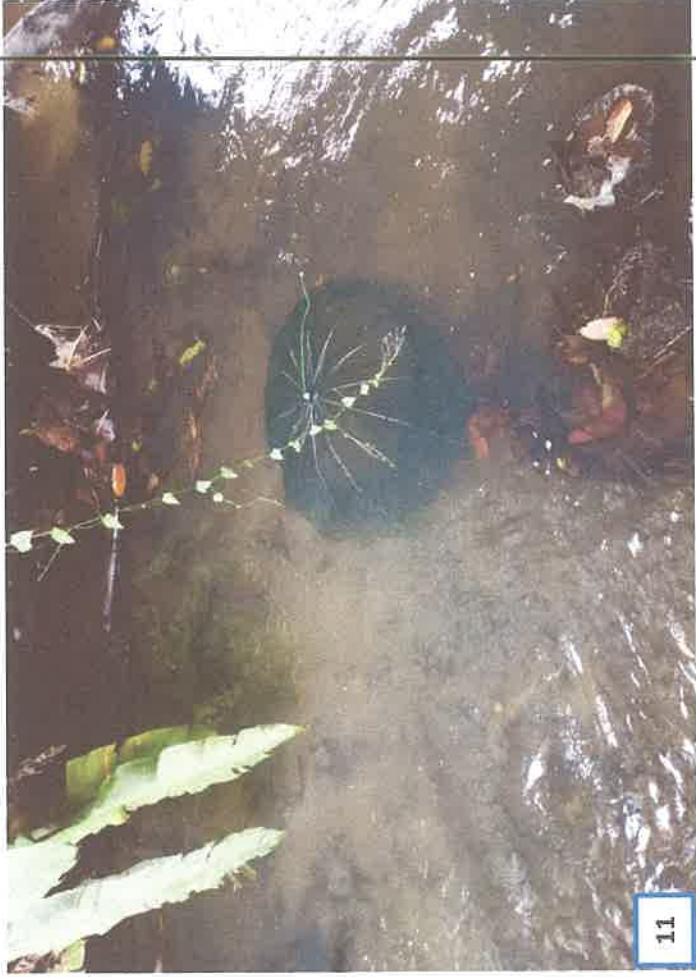
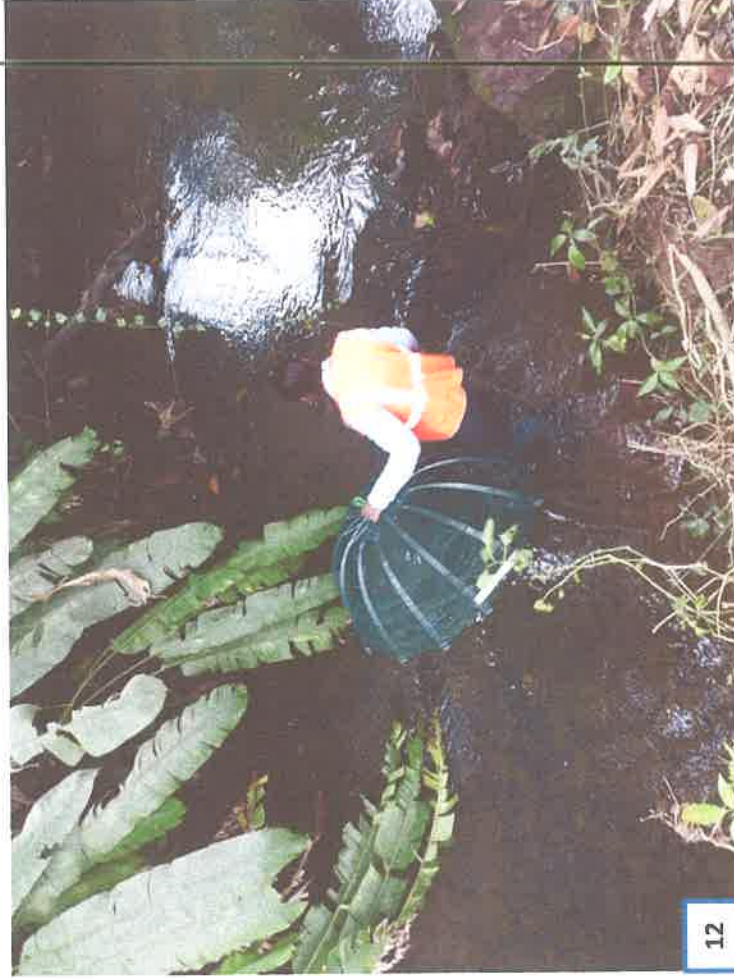
Imágenes N° 11 y N° 12: Colocación de red.  
Fuente: Bióloga de campo

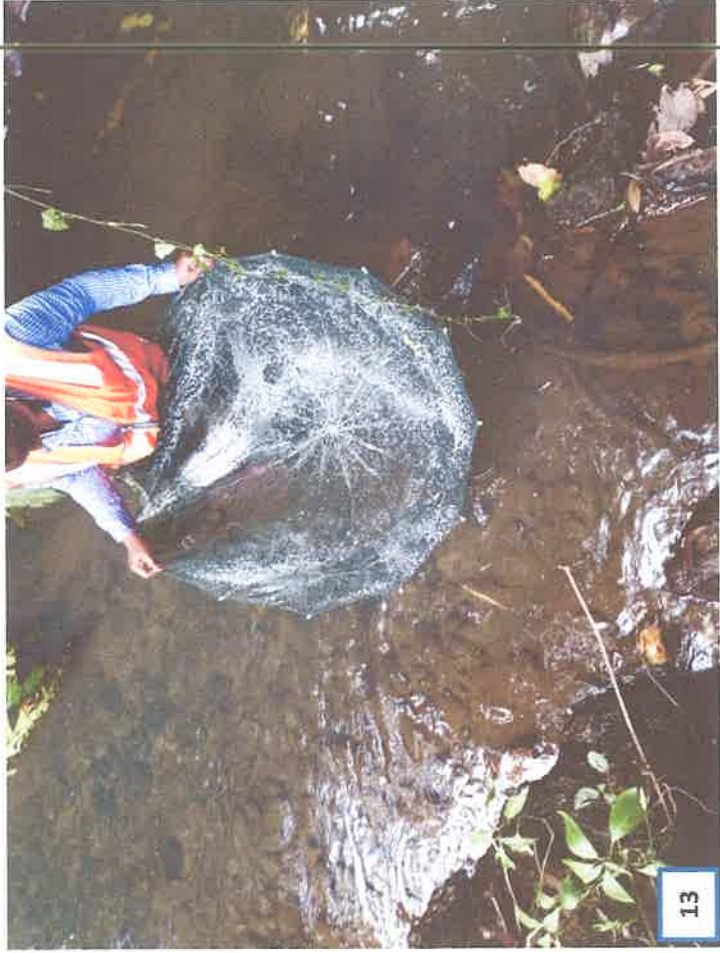
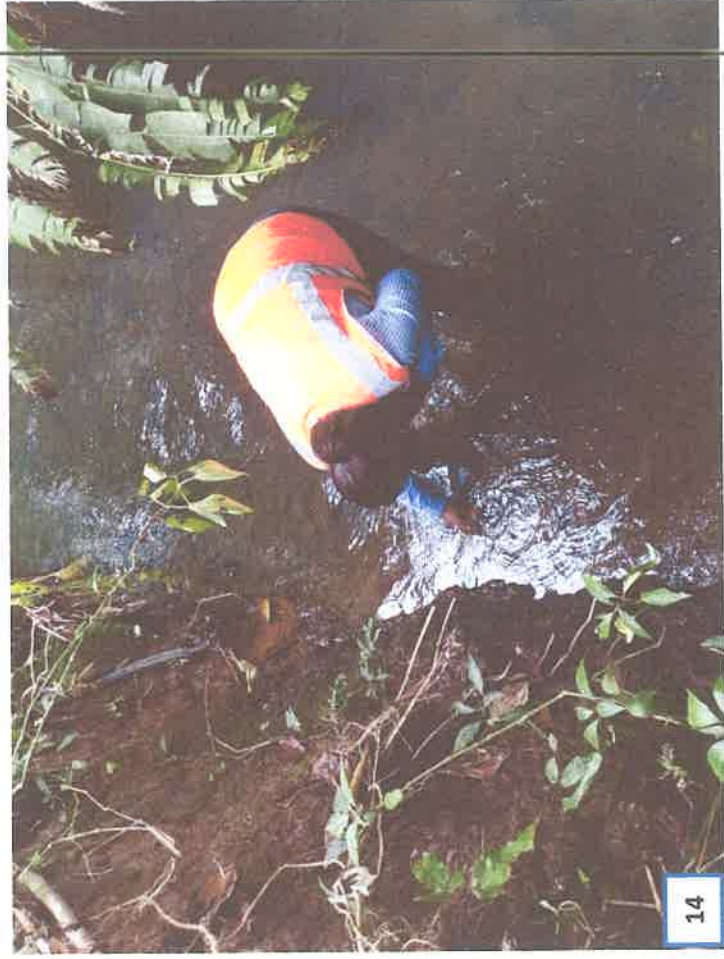
Imágenes N° 13 y N° 14: Muestreo de macroinvertebrados.
