MEMORANDO-DRPO-SEIA-169-2023

**SECCIÓN DE EVALUACIÓN DE ESTUDIO DE IMPACTO AMBIENTAL
INFORME TÉCNICO DE INSPECCIÓN DE CAMPO DE EsIA, CATEGORÍA II
DRPO-SEIA-IIo-224-2023**

NOMBRE DEL EsIA:	PLAYA CARACOL SEASIDE
NOMBRE DEL PROMOTOR:	PLAYA CARACOL DEVELOPMENT GROUP, S.A.
REPRESENTANTE LEGAL:	ALFREDO ALEMÁN
ACTIVIDAD ECONÓMICA PROYECTADA:	CONSTRUCCIÓN
CONSULTORES Y N° DE REGISTRO:	ASESORÍA AMBIENTAL Y ECODESARROLLO, S.A. IRC-011-2011
	CORREGIMIENTO DE PUNTA CHAME, DISTRITO DE CHAME, PROVINCIA DE PANAMÁ OESTE.
PARTICIPANTES:	<p>Por MiAMBIENTE:</p> <ul style="list-style-type: none"> • Yohana Castillo / SEIA • Miguel Ríos / SSH • Francisco Vera / SEFOR (Agencia de Chame-San Carlos) • Geraldo Aizprúa / SAPB • Cándida Jackson / SCOMAR • Alexis Abrego / DEIA <p>Por el Proyecto:</p> <ul style="list-style-type: none"> • René Chang Marín / Consultor Ambiental • Ingrid Kam / Por la promotora • Giselle Trejos / Por la promotora • Mailyn Muñoz / Por la promotora <p>UAS:</p> <ul style="list-style-type: none"> • Manuel González / ARAP • José Dimas González / AMP
FECHA DE INSPECCIÓN:	MIERCOLES, 07 DE JUNIO DE 2023

INFORME DE INSPECCIÓN TÉCNICA
APMBCH N°-11-2023.
Proyecto “PLAYA CARACOL SEASIDE”

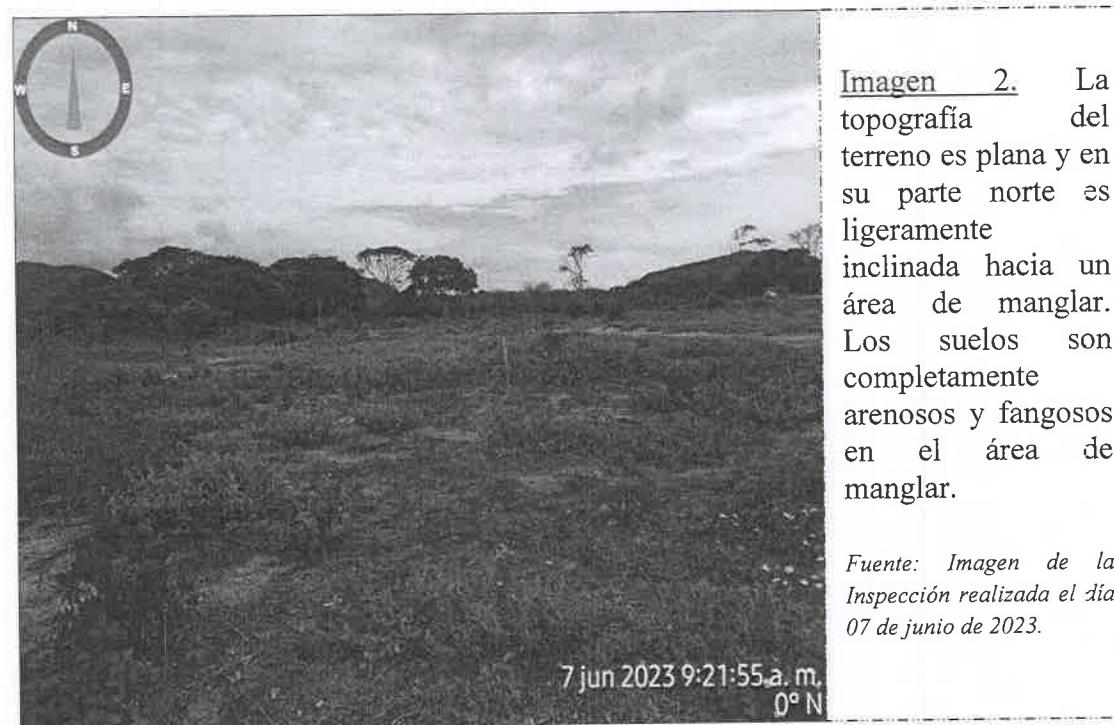
Imagen 2. La topografía del terreno es plana y en su parte norte es ligeramente inclinada hacia un área de manglar. Los suelos son completamente arenosos y fangosos en el área de manglar.

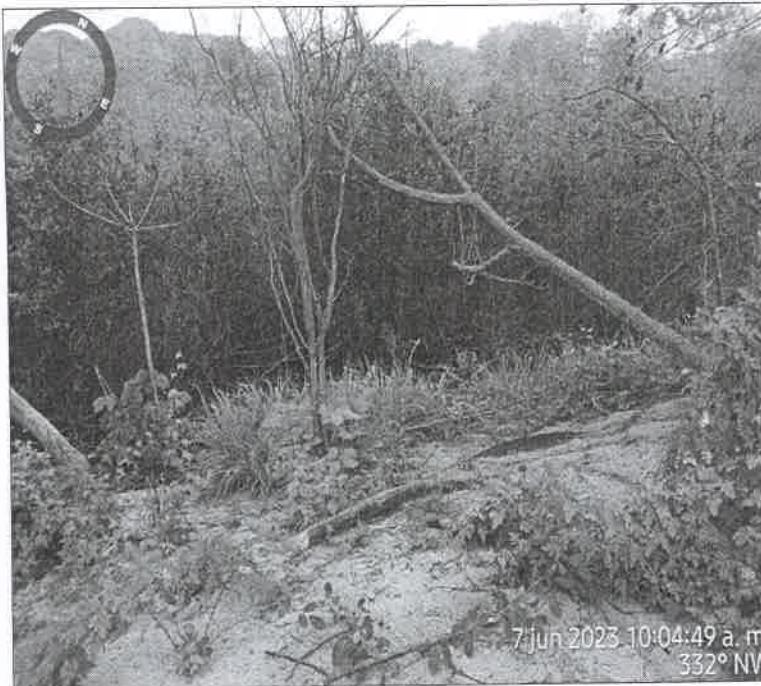
Imagen 3. Dentro del área de influencia del proyecto no existe fuente hídrica. Según informe de la Sección de Seguridad Hídrica, menciona que: *“Que de la zona Oeste a la zona Norte del proyecto se constató un estero, el cual mantiene un bosque conformado por especies de mangle. Al momento de la inspección no se visualizó flujo de agua”.*

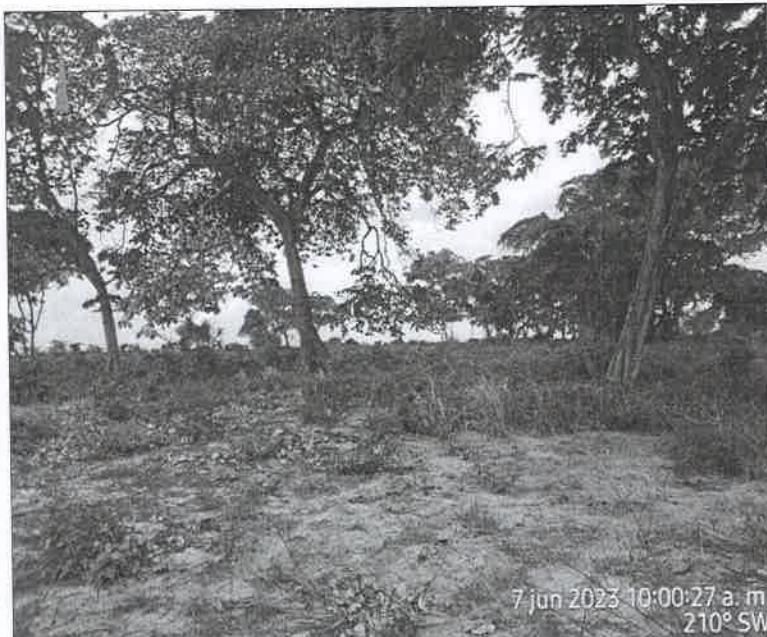
Imagen 4. Está compuesta mayormente por tipo gramínea, bosque secundario joven (rastrojo), árboles dispersos, y bosque de manglar.

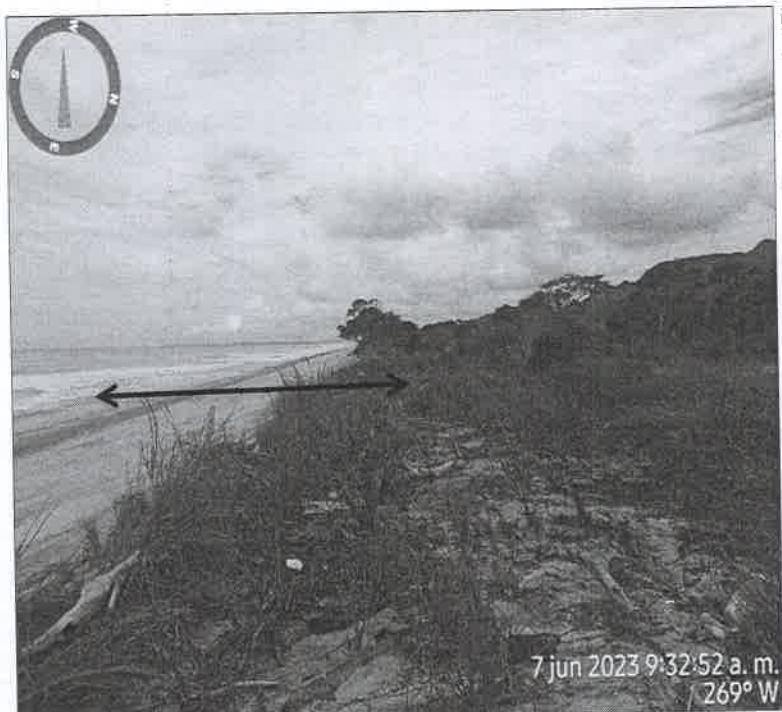
Imagen 5. El proyecto área oeste es colindante con la servidumbre costera o rivera de playa. Fauna silvestre. Se observó la presencia de aves y crustáceos características de zonas marino costero. Según Informe Técnico de la Sección de Biodiversidad menciona que: *“Se debe destacar que existe un lugar de influencia indirecta del proyecto que es de anidamiento de tortuga...”*.

2. Al momento de la inspección se encontró que los puntos 6 y 10 de la huella del proyecto se ubican dentro de la servidumbre costera. Por lo que la empresa debe replantear estos puntos, aplicando la línea de alta marea que define el Tommy Guardia.

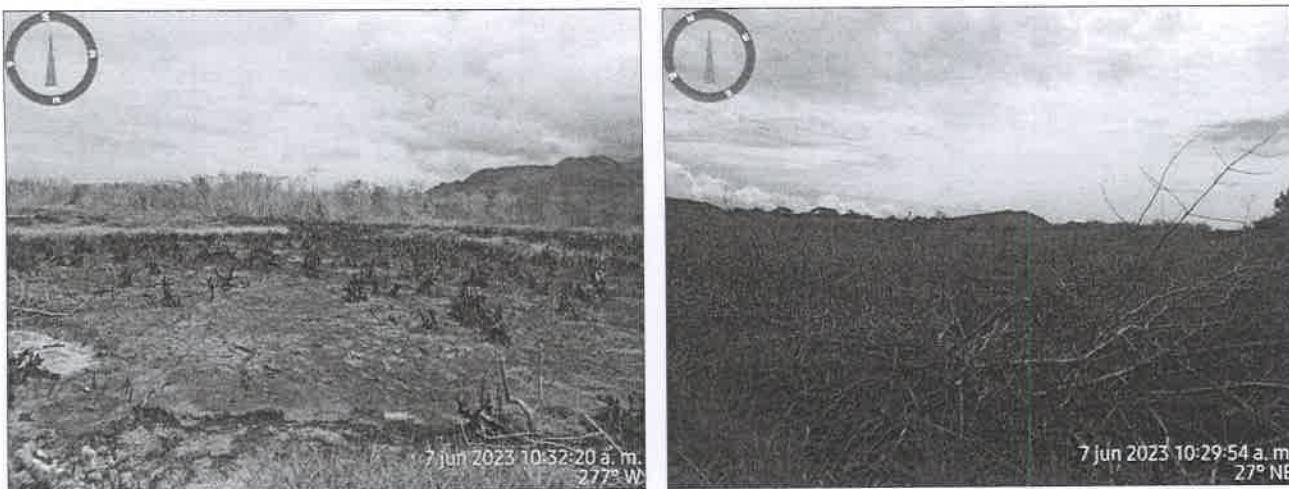
Imagen 6 y 7. Área de bosque de manglar afectada por incendio de masa vegetal, se observa la regeneración natural de mangle. Según el EsIA, dicha área de manglar cuenta con una resolución de permiso emitido por la ARAP (Resolución DGOMI-PTM-No.11 del 22 de agosto de 2013) donde se autorizaba la tala de 5 hectáreas de manglar.

1. El promotor deberá replantear el área de amortiguamiento con puntos visibles en campo y en plano, correspondiente a los manglares; ya que al momento de la inspección la huella del proyecto (estacionamientos) se ubica sobre dicha zona.

4. El promotor omite la descripción de las características de la flora, correspondiente al bosque de manglar dentro de la huella del proyecto, por lo que debe levantar la información con las medidas de mitigación correspondientes del manglar que será afectado.

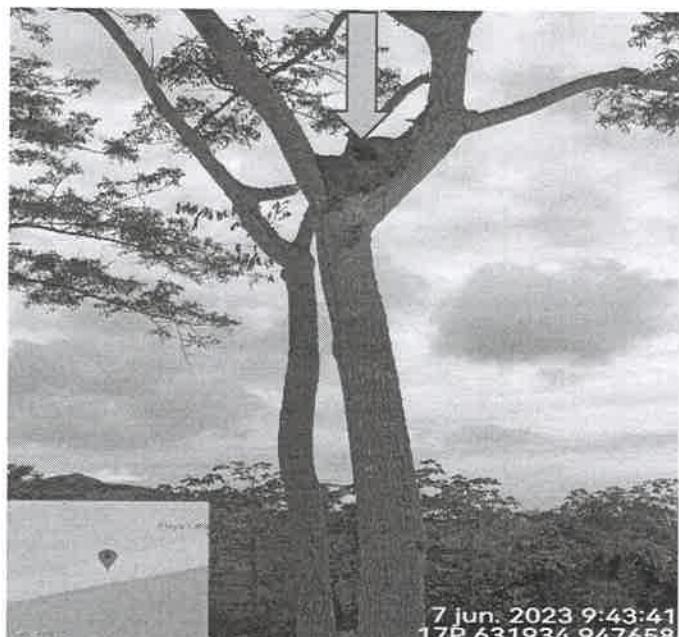
N° 1

Área de influencia directa del proyecto, nidos de pericos N°1, y observación de iguana verde en árbol de corotú N°2.

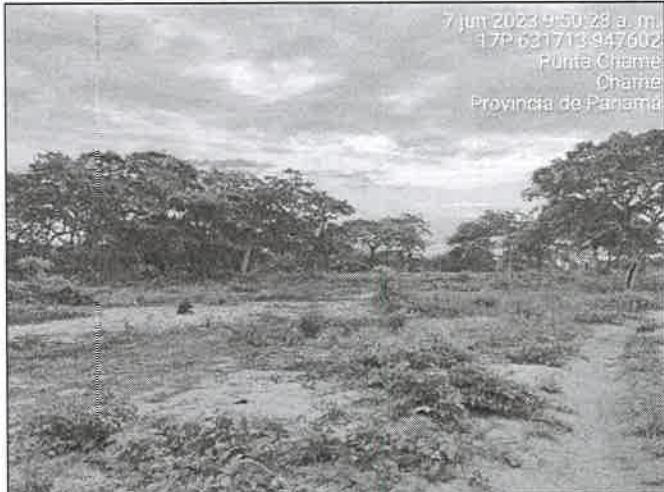
Imagen No. 1. Área del proyecto. <i>Fuente: inspección realizada el 07 de junio de 2023.</i>

INFORMACIÓN DE LA INSPECCIÓN		
PROYECTO		PLAYA CARACOL SEASIDE.
Hallazgo N° <u>1</u> De OBSERVACIÓN	Fecha:	07 de junio de 2023.
Descripción del Hallazgo:		Evidencia fotográfica:
Luego de un recorrido por el polígono del proyecto y verificada las coordenadas UTM WGS-84 en el Sistema Nacional de Información Ambiental (SINIA), se constató que de la zona Oeste a la zona Norte del proyecto se encuentra un estero, el cual al momento de la inspección mantenía poco flujo de marea (prácticamente todo seco).

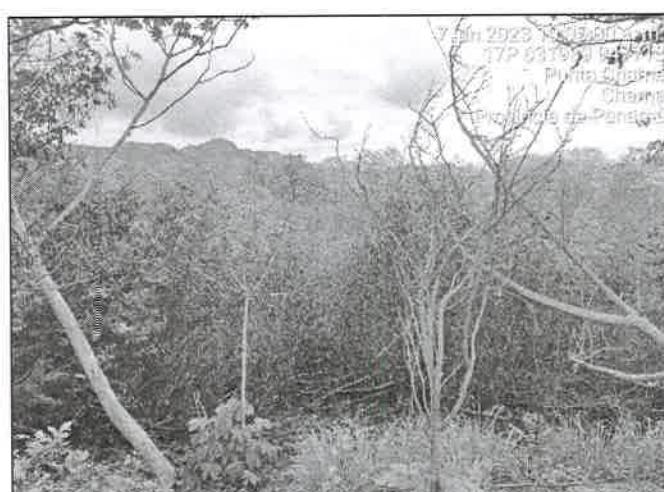
Imagen No. 2. Estero existente en el área del proyecto. <i>Fuente: inspección realizada el 07 de junio de 2023.</i>

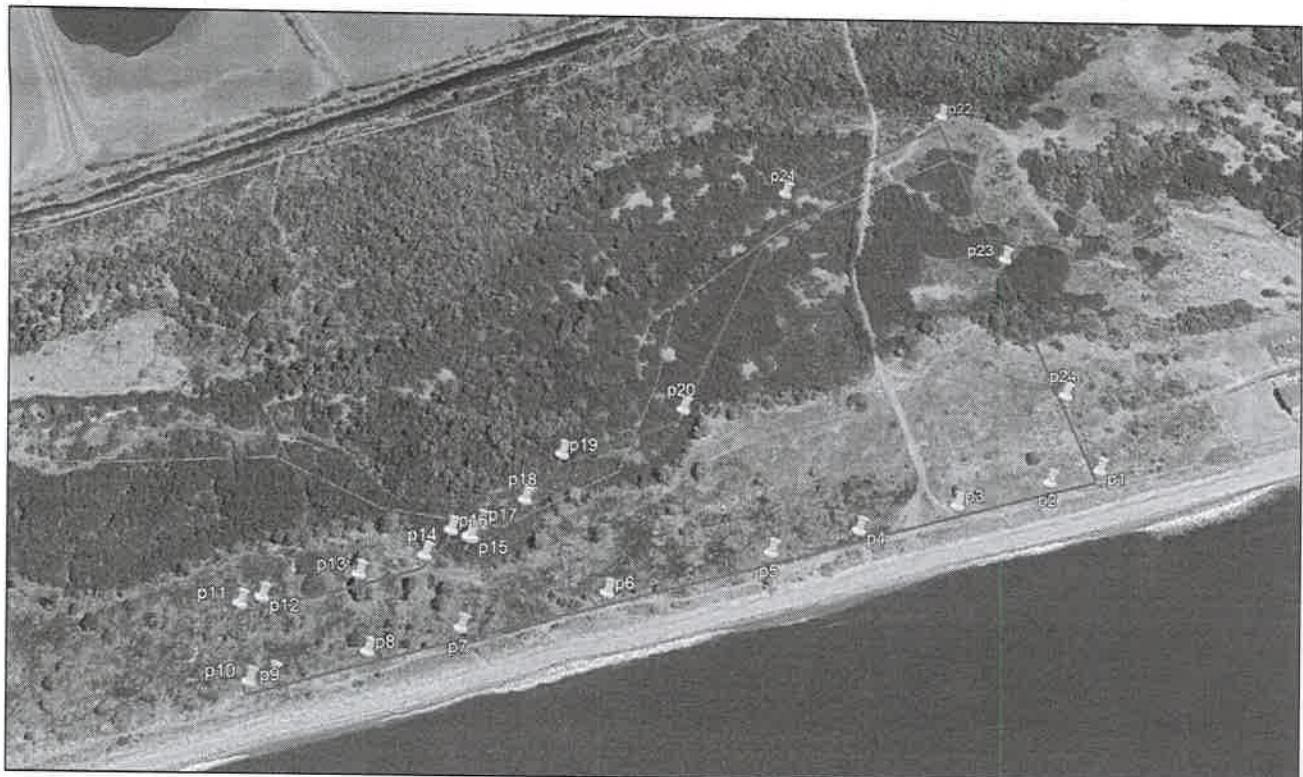
Imagen No. 3. Vista satelital de Google Earth, donde se muestra el polígono del proyecto.

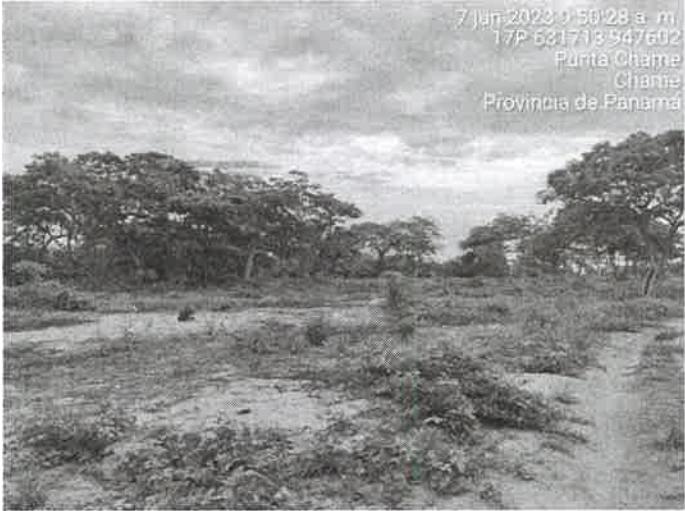
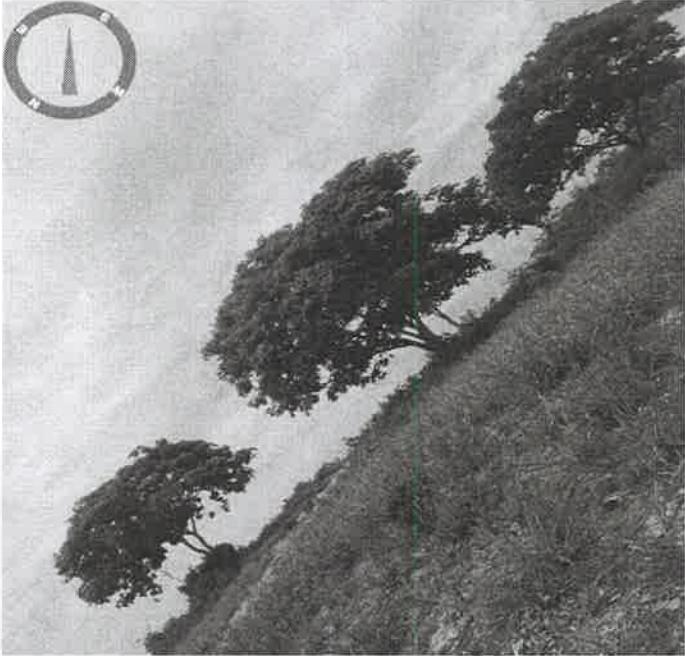
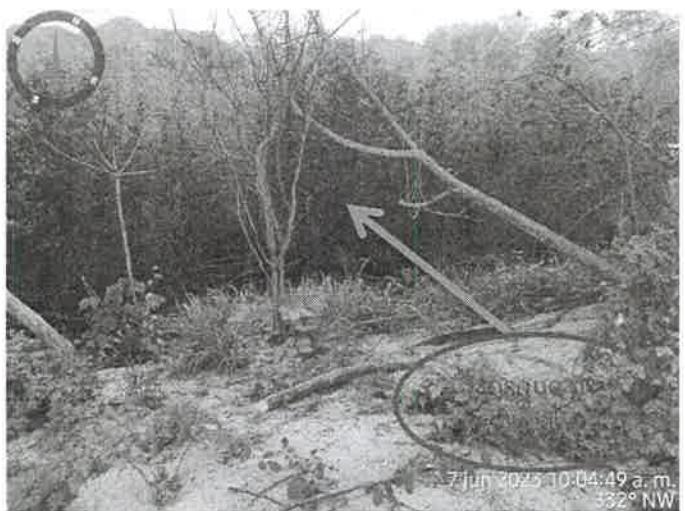
INFORMACIÓN DE LA INSPECCIÓN		
PROYECTO: PLAYA CARACOL SEASIDE.		
Hallazgo N° 1 De Observación	Fecha:	07 de junio de 2023.
Descripción del Hallazgo: Luego de un recorrido por el área del proyecto PLAYA CARACOL SEASIDE, cuyo promotor es la sociedad PLAYA CARACOL DEVELOPMENT GROUP, S. A. Observamos que en el área del alineamiento donde se pretende desarrollar el proyecto existen árboles de diferentes especies que se verán afectados, sin embargo no estas descritas en el estudio, la vegetación su mayoría es tipo gramínea, rastrojo, árboles dispersos y regeneración de bosque de manglar, esta última tampoco fue considerada en el documento objeto de la evaluación. Cabe mencionar que el inventario forestal se realizó por parcelas, no menciona todas las especies presentes, ni los árboles que se verán afectados por el desarrollo del proyecto.	Evidencia fotográfica: Vista de algunos árboles que se encuentra en el área de influencia directa del proyecto.

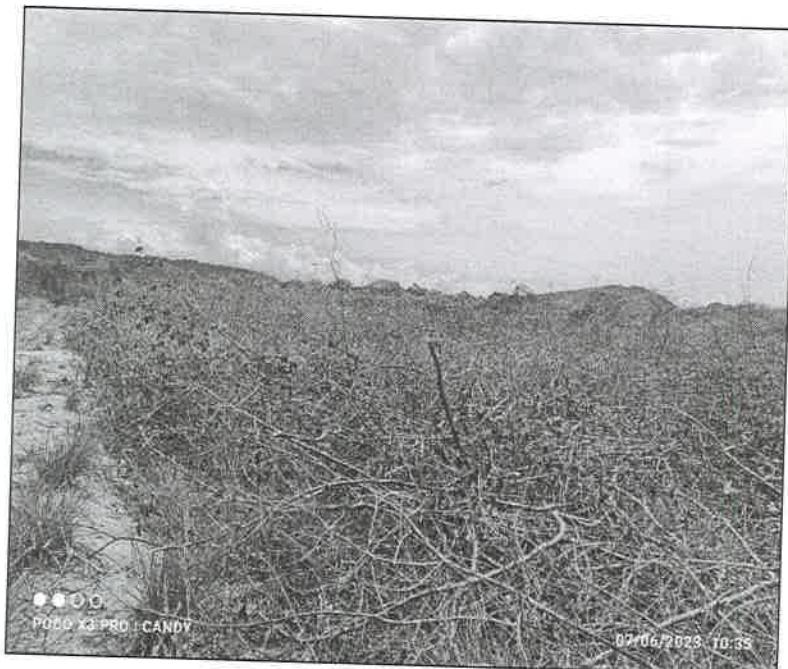
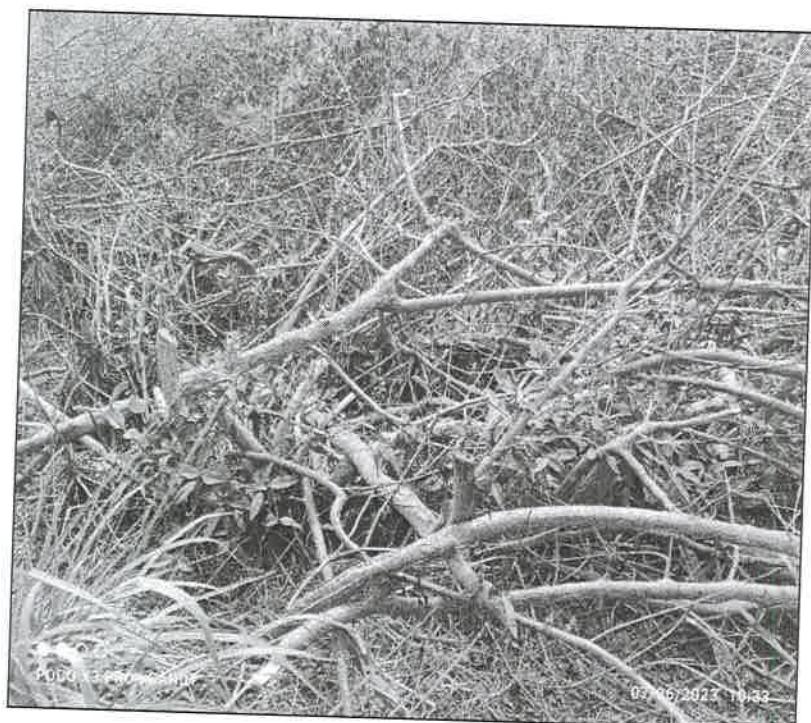
Imagen N°1 y N°2. Muestra zona de manglares se omitió descripción en el EsIA.

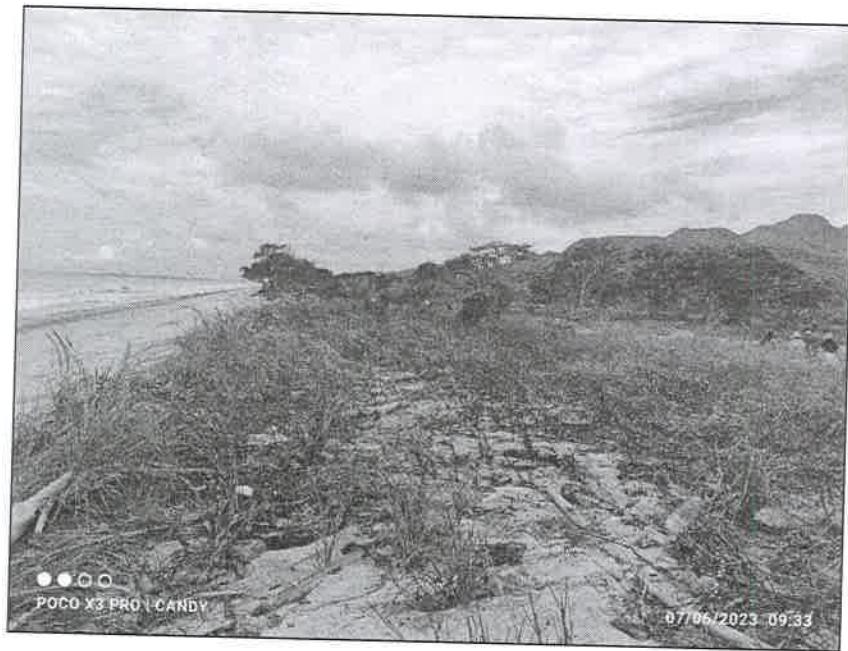
Imagen N°3 y N°4. Ribera de playa o servidumbre costera

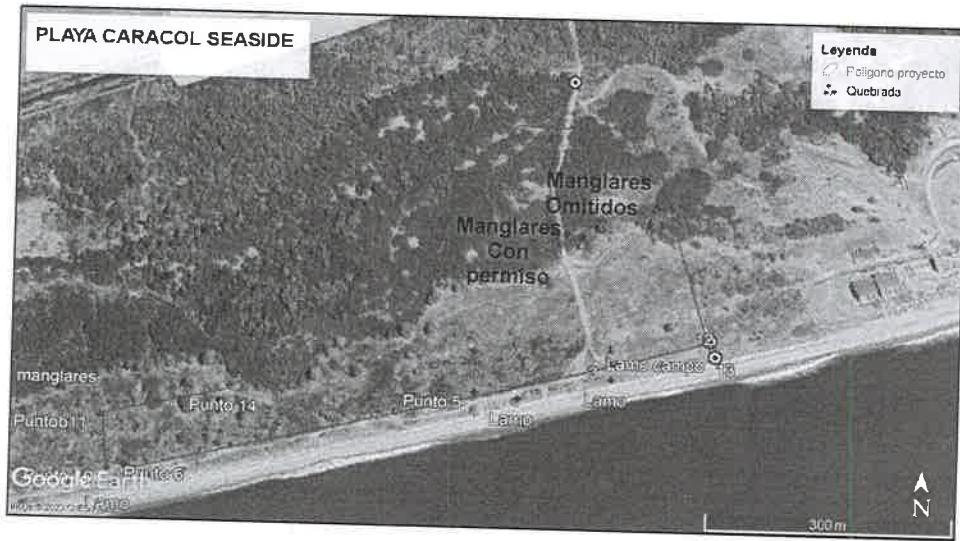
Imagen N°5. Vista satelital del área del proyecto a desarrollar. Fuente Google earth.
