**RESPUESTA A NOTA DE AMPLIACIÓN N° DEIA-DEEIA-AC-0130-2806-2023 PARA EL
ESTUDIO DE IMPACTO AMBIENTAL CATEGORÍA II**

**“ESTUDIO, DISEÑO, CONSTRUCCIÓN, REHABILITACIÓN Y FINANCIAMIENTO DE
CALLEZ DEL DISTRITO DE PANAMÁ. RENGLÓN N°2. PUNTO CRÍTICO VÍA
CINCUENTENARIO - CALLE 79 (DISEÑO Y CONSTRUCCIÓN DE CANAL PLUVIAL)”**

**CORREGIMIENTO DE SAN FRANCISCO, DISTRITO Y PROVINCIA DE
PANAMÁ**

MINISTERIO DE OBRAS PÚBLICAS

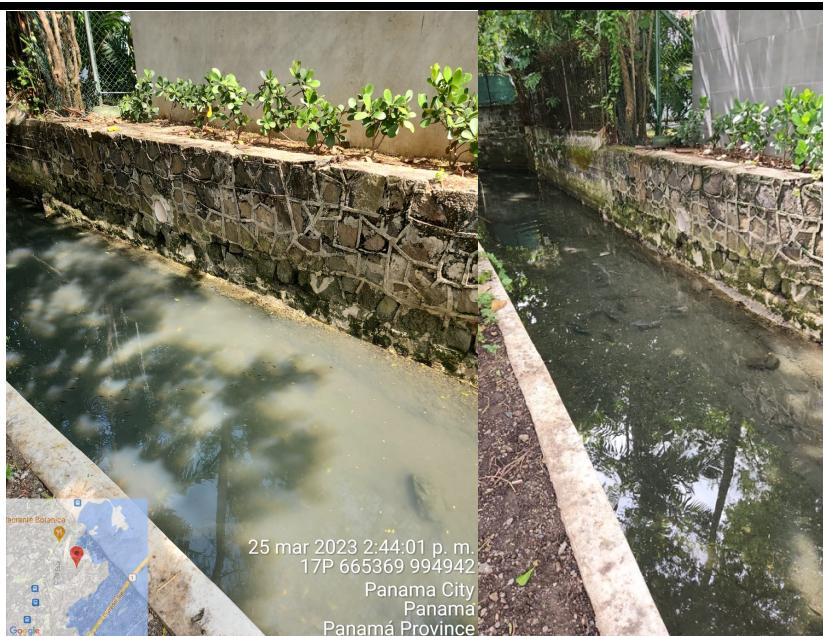
Fotografía N°1 y N°2. Vista del Canal Pluvial existente en el área del proyecto.

Respuesta: Se aclara que el muestreo de agua realizado fue obtenido del Canal Pluvial existente (Ver fotografía N°1), esta agua no corresponde a un cuerpo de agua como tal; más bien, corresponde a la recolección de las aguas pluviales de la calle y descarga en este canal. Adicional, debido a que en el área se encuentra manglar, a este entra agua de mar cuando la marea se encuentra alta y se empoza en el canal cuando la marea está baja.

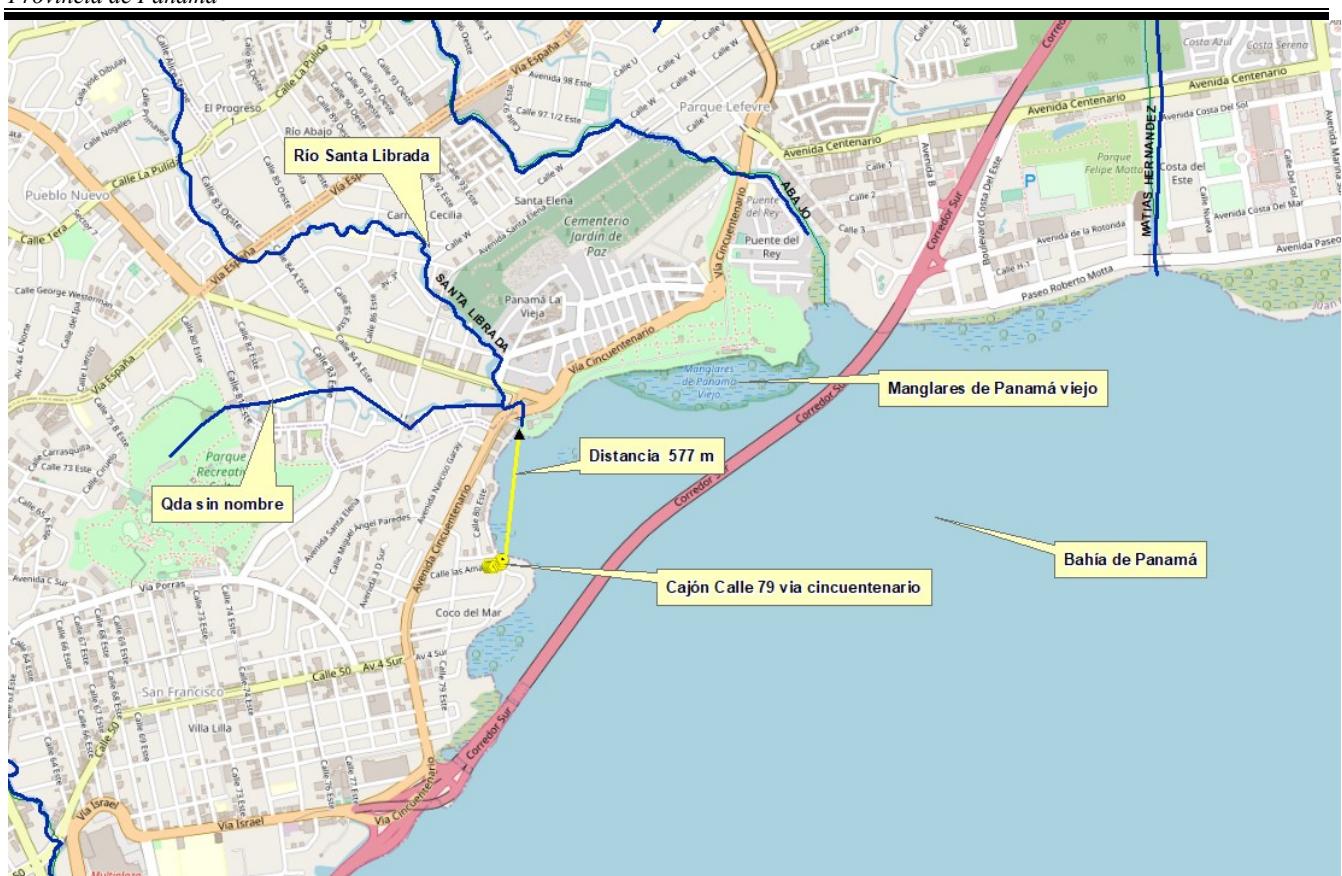
Figura N°1. Fuentes hídricas cercanas al proyecto.

Respuesta: Se aclara que el cajón pluvial existente no está construido sobre una fuente hídrica, más bien en este canal recoge las aguas pluviales de la calle y adicionalmente, cuando la marea esta alta entra agua y se empoza en el canal. Como se observa en la figura N°1, a una distancia de 577m se encuentra el Río Santa Librada y Quebrada Sin Nombre. Y se observa que se encuentra cercano a la Bahía de Panamá.

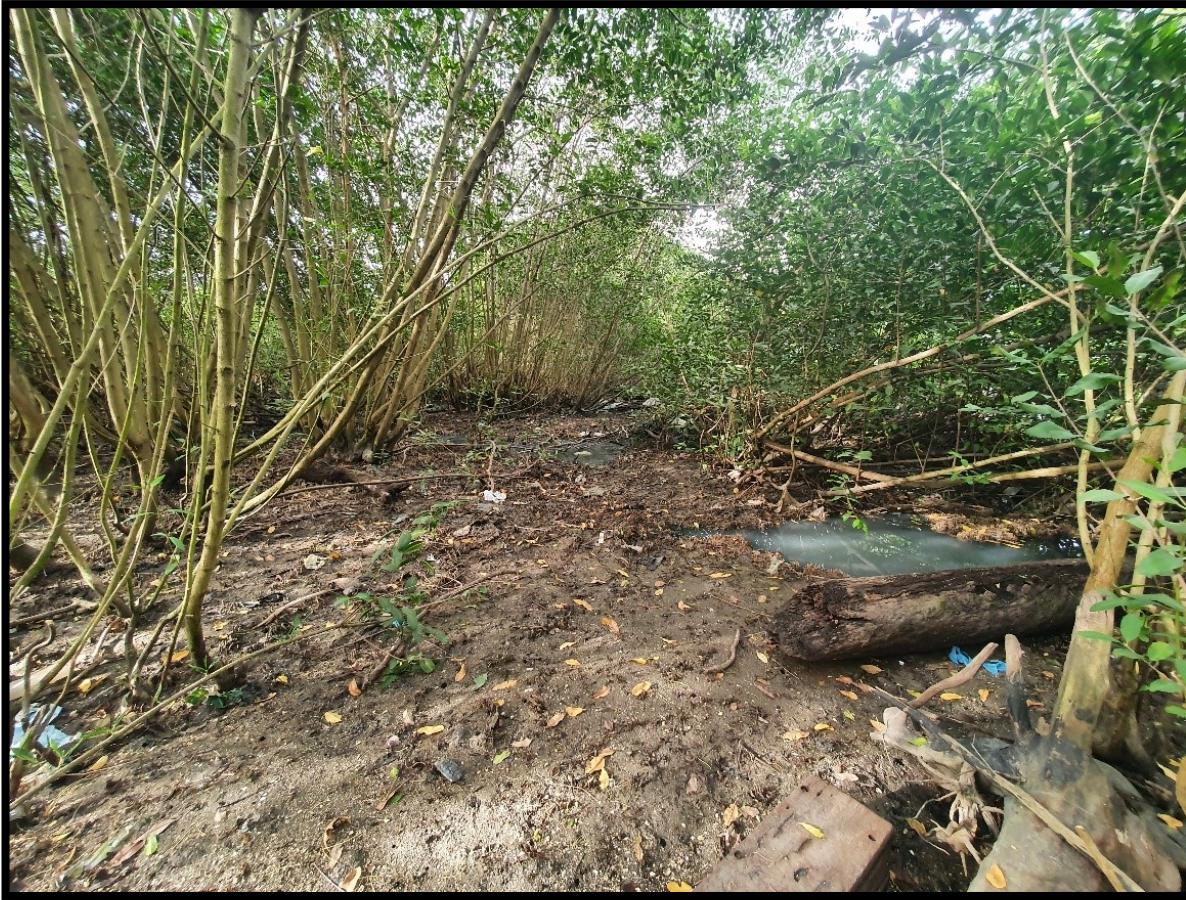
Fotografía N°3: Vista de una sección del canal a intervenir con ocupación parcial de mangle

Es importante tomar en consideración, que el proyecto propone adecuar un canal existente, el cual, por ausencia de mantenimientos oportunos o continuos, ha sido propicio para la ocupación de mangle blanco en vista de las condiciones favorables en cuanto a la influencia

de marea y aguas pluviales provenientes de drenajes pluviales de la calle. Dicho canal se evidencia parcialmente ocupado por individuos de mangle, desechos sólidos comunes y suelos descubiertos.

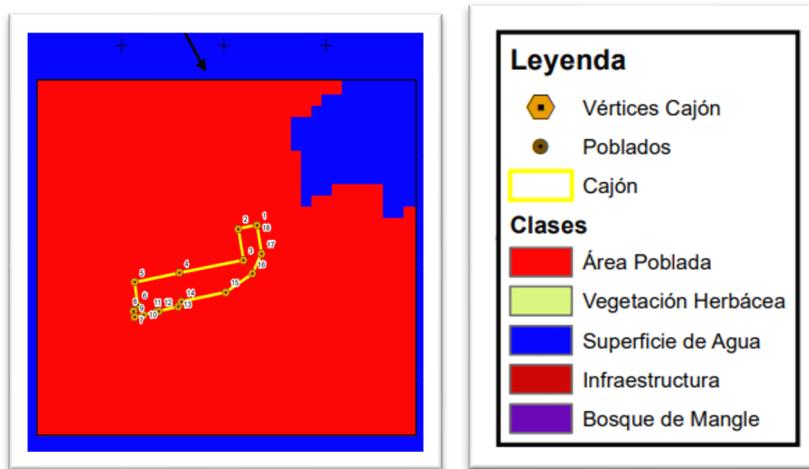
Imagen N°3: Uso de Suelo y Cobertura Boscosa

Según el Mapa de Cobertura boscosa y Uso de suelo emitido para el proyecto, la totalidad de la superficie a ser impactada se ubica en zona determinada como "Área Poblada", según se evidencia en la siguiente imagen:
