**Nota No. 1345-DMS /DIS**  
Panamá, 14 de julio de 2023.

En esta ocasión, nos dirigimos a usted para permitir la información solicitada por su despacho mediante nota **DEIA-DEEIA-AC-0089-1205-2023 con fecha del 12 de mayo de 2023**, que guarda relación con el Estudio de Impacto Ambiental Categoría I del proyecto **“ESTUDIOS, DISEÑO, ANTEPROYECTO ARQUITECTÓNICO, DESARROLLO DE PLANOS, ESPECIFICACIONES TÉCNICAS, DEMOLICIÓN, HABITACIÓN Y CONSTRUCCIÓN PARA LAS INSTALACIONES DE SALUD EXISTENTE EN MULATUPU (LOTE 2) EN LA COMARCA GUNA YALA”**, a desarrollarse en el Corregimiento de Tubualá, Distrito de Tubualá, Comarca Guna Yala, por el promotor **MINISTERIO DE SALUD** y su representante legal **Luis Sucre**.

**Estudios, Diseños, Anteproyecto Arquitectónico,  
Desarrollo de Planos, Especificaciones Técnicas,  
Demolición, Habilitación y Construcción para las  
Instalaciones de Salud Existentes En “Mulatupu (Lote 2),  
en La Comarca Guna Yala**

**Estudios, diseños, anteproyecto arquitectónico,  
desarrollo de planos, especificaciones técnicas,  
demolición, habilitación y construcción para las  
instalaciones de salud existentes en “MULATUPU  
(lote 2), en la comarca GUNA YALA.**

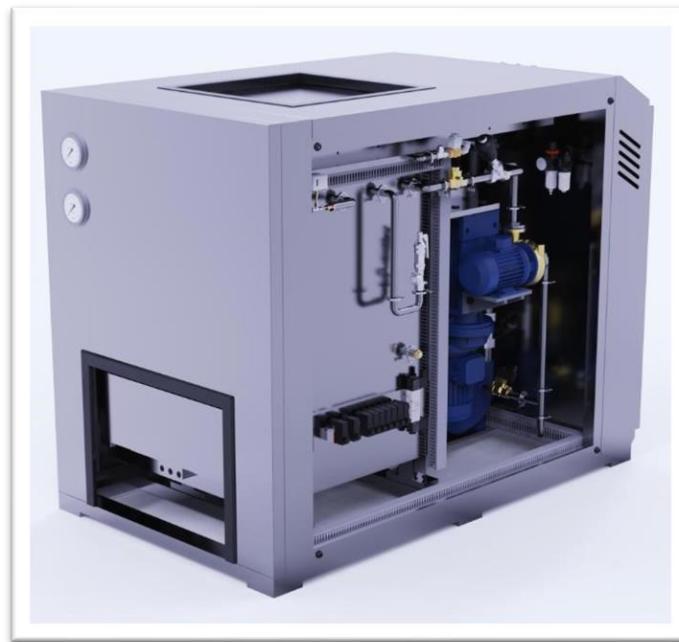
Se realizará la construcción y/o adecuación de una caseta para resguardar en condiciones seguras dicho equipo de tratamiento y su funcionalidad.

**Figura: Autoclave integrado para desechos médicos con trituradora MCDS.**

La máquina integrada de trituración y esterilización de desechos médicos (Autoclave), se instalará en el edificio que se ha planificado como un todo y está cerca del punto de concentración de desechos médicos.

En el ANEXO 3, se evidencia la ficha técnica y el procedimiento a desarrollar durante la operación del sistema de tratamiento y/o manejo de desechos médico del hospital.

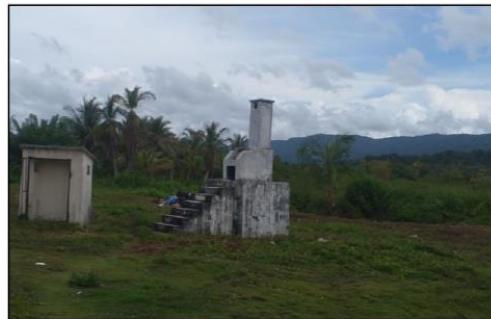
Primeramente, se realizó la visita al hospital Rural Inabaguinya de Nuevo Sasardi, ubicado en la comunidad de Mulatupu; y se pudo verificar que el incinerador utilizado por el personal de salud no cumple con la normativa (DECRETO EJECUTIVO No. 293, de 23 de agosto de 2004), que señala ciertos aspectos como:

INCINERADOR ACTUAL UTILIZADO  
POR EL PERSONAL DE SALUD

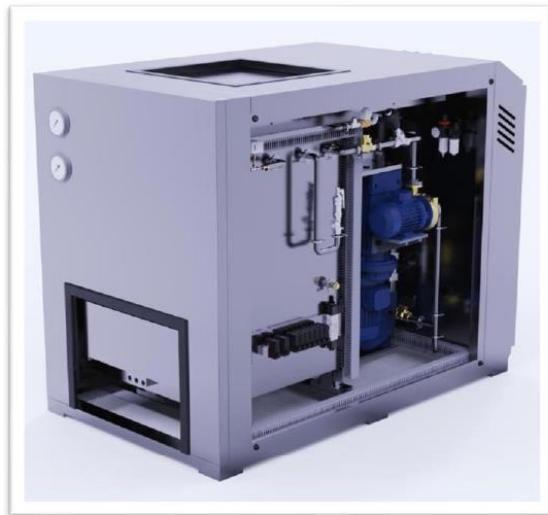
**AUTOCLAVE INTEGRADO PARA DESECHOS  
MÉDICOS CON TRITURADORA**

**(Desechos médicos triturados y luego  
esterilizados a alta temperatura)**

La autoclave de trituración de la serie MCDS para desechos médicos es un nuevo desarrollo y producción de nuestra empresa. Es ampliamente utilizado en hospitales, clínicas, centros de salud y dentistas, etc. Cumple con el estándar GB150-2011 (Recipiente a presión) y TSG R0004-2009 (Reglas de seguridad de recipientes a presión). La trituración, la esterilización y el secado se pueden realizar en una sola autoclave, para evitar así la contaminación. Ahorra espacio. Y puede reducir en gran medida los costos de embalaje, transporte y entierro.

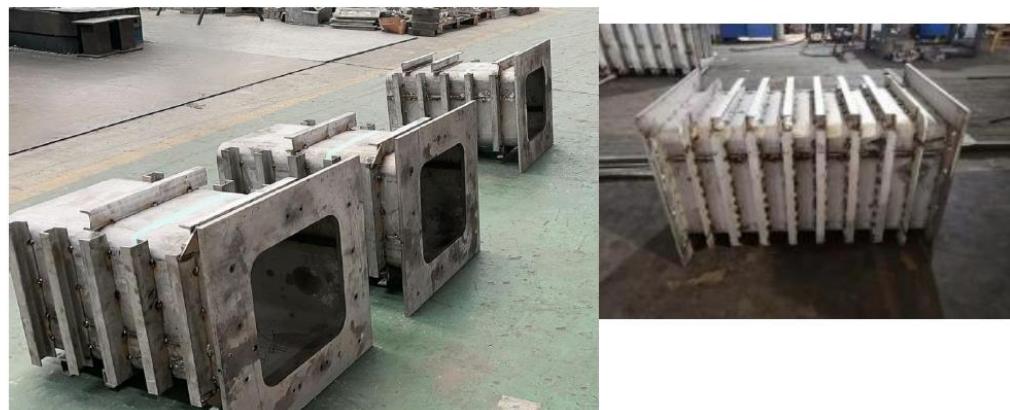
**3.1 Cámara de presión:** La cámara es un recipiente a presión vertical, eficaz para el precalentamiento, el secado y el funcionamiento continuo, los componentes principales de la máquina todo en uno están aislados con materiales de aislamiento térmico de alta calidad. Está hecho de acero inoxidable SUS304. La superficie interior está pulida mecánicamente. suave y sin ángulo ciego, puede cumplir con el estándar GMP. La autoclave de trituración está estrictamente diseñado, producido y probado de acuerdo con GB150-2011 《Recipiente a presión》 y TSG R0004-2009

**Puerto de alimentación:** está en la parte superior de la máquina con puerta corredera eléctrica sellada con junta. La puerta de descarga de elevación neumática, que es segura y confiable, está en la parte inferior.

**Tipo de palanca:** es una puerta de descarga y degradación que es pintada con teflón. El sistema de bloqueo manual adicional lo hará mucho más seguro.

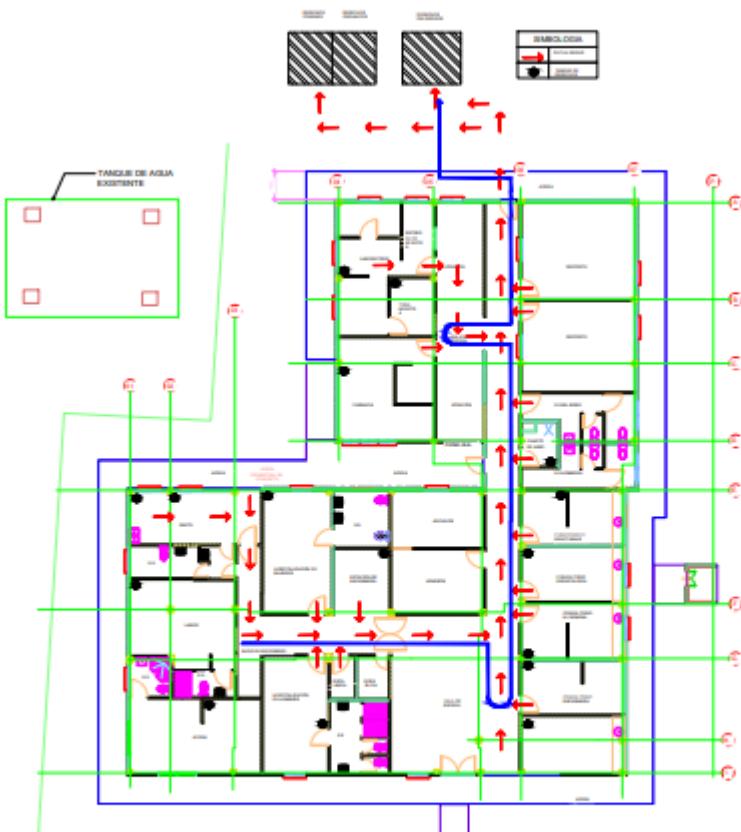
RUTA DE DESECHOS HOSPITALARIOS Y UBICACION  
1 : 100

### **3. PLANO DE RUTA DE TRASLADO DE RESIDUOS Y UBICACIÓN DEL EQUIPO PROPUESTO.**

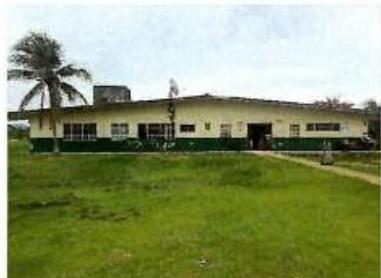
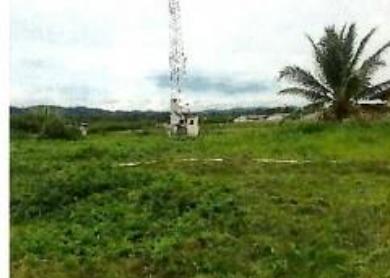
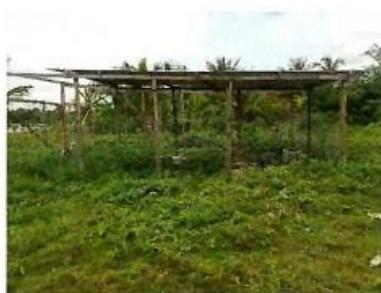
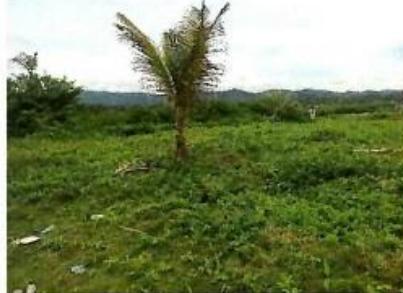
Durante el recorrido del área prospectada se encuentra en una isla, se observó que el terreno es bastante uniforme y con vegetación en su mayoría consistente en gramínea y algunas palmas. Se encuentra cercano a desarrollos urbanísticos del sector y rodeada de áreas anegadas.

Fotos N° 1, 2, 3, 4 : Vista general, tramo prospectado. Areas con gramíneas colindantes con desarrollo urbanístico.

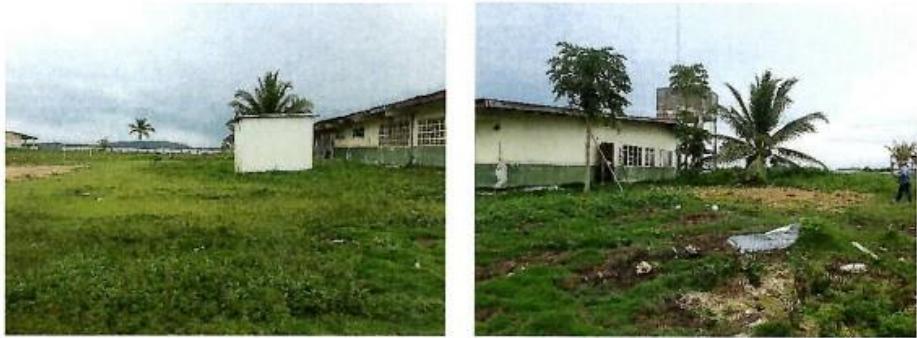
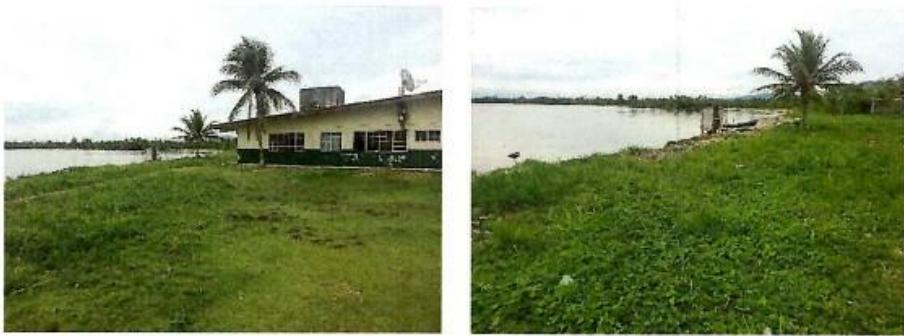
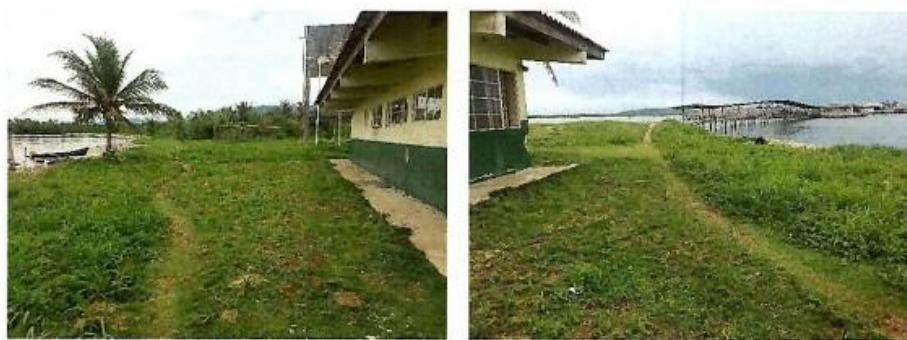
**Fotos N° 5,6,7,8,9, 10,** Vista general, tramo prospectado. Areas con gramíneas colindantes con desarrollo urbanístico y colindante con área anegada

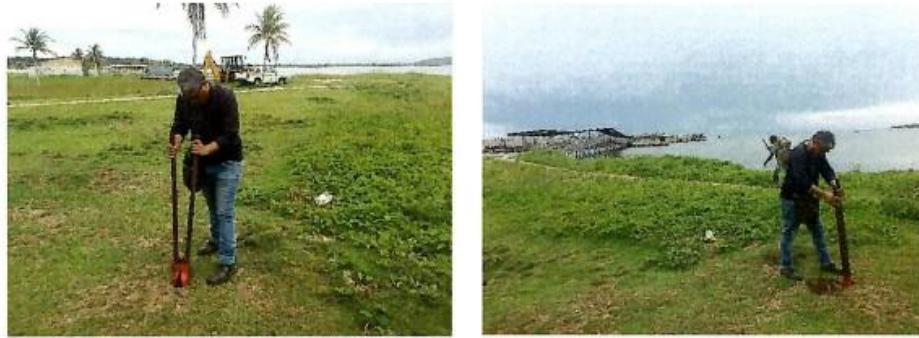
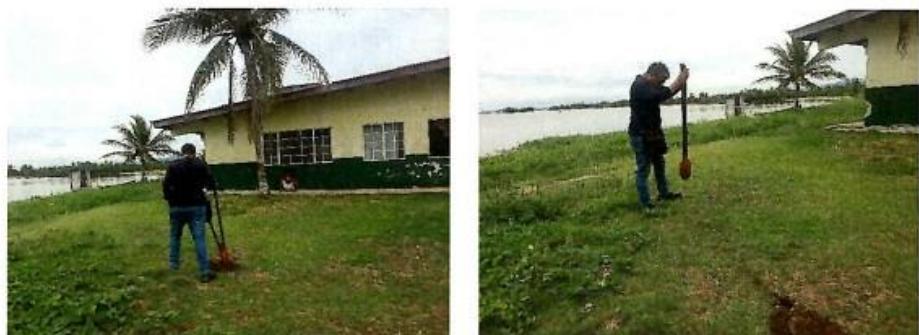
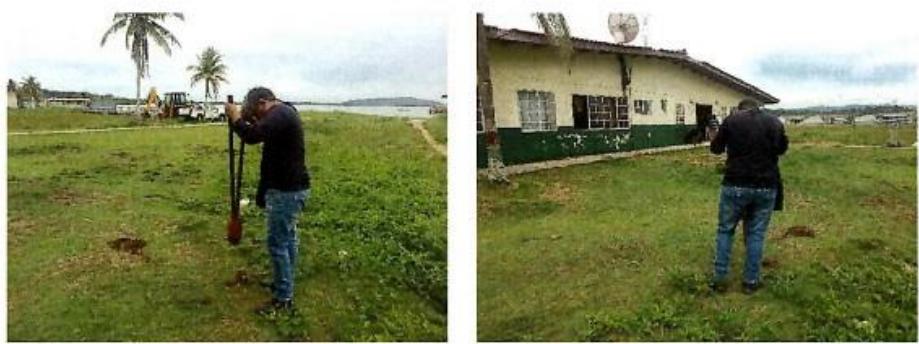
Los pozos de prueba realizados se seleccionaron de manera arbitraria en zonas adecuadas y propicias. No se detectó evidencia arqueológica. El suelo denotó niveles estériles culturales desde los primeros 15cm.

Fotos N° 11, 12,13, 14, 15, 16 Aplicación de sondeos (muestreo).

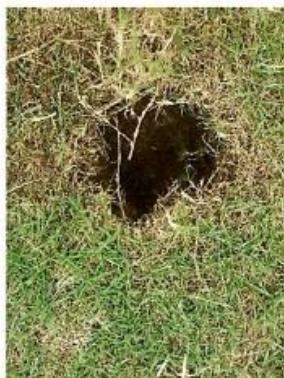
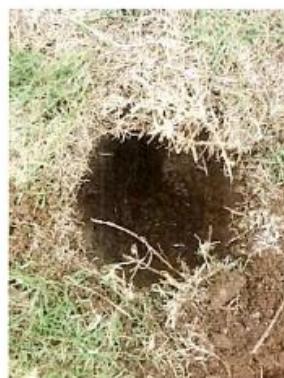
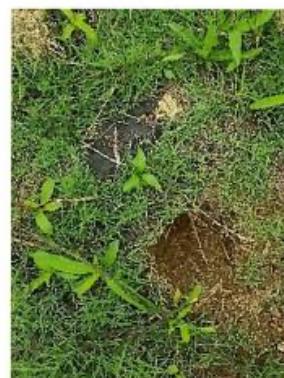
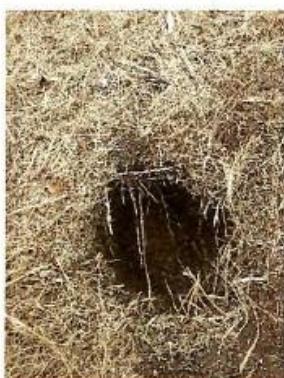
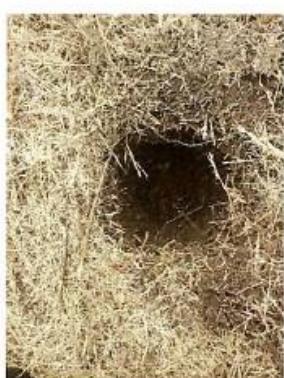
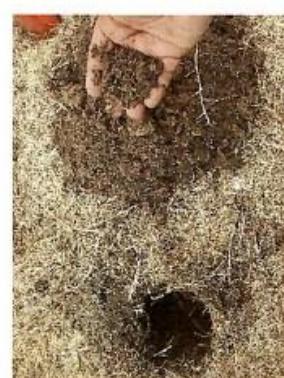
## FOTOS DE SONDEOS EFECTUADOS

No hubo hallazgos culturales en ninguno de los sondeos realizados.

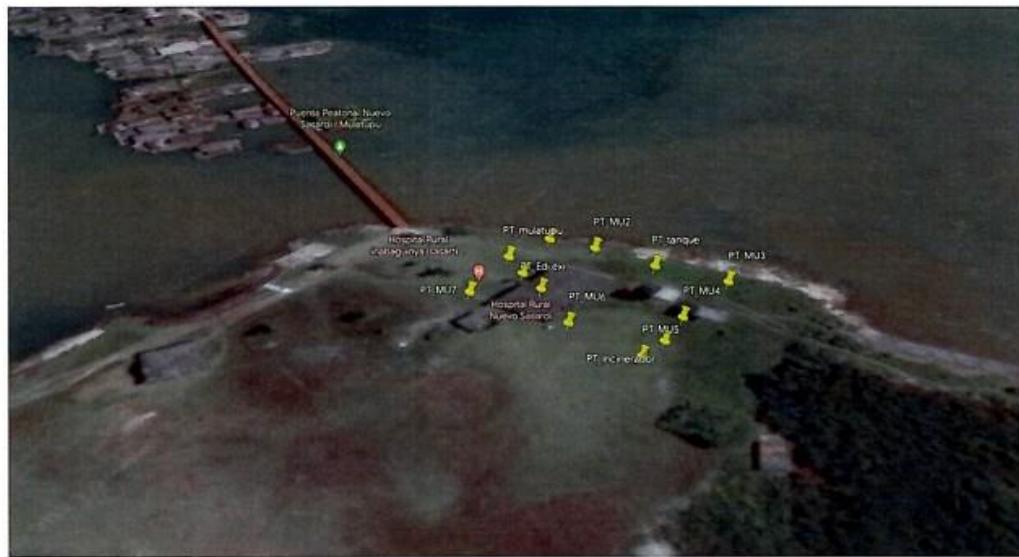
**Foto A.** Vista satelital de prospección arqueológica en proyecto
