Informe de Ensayo de Calidad de Aire Ambiental

MINISTERIO DE SALUD Estudios, Diseños, Anteproyecto Arquitectónico, Desarrollo de Planos, Especificaciones Técnicas, Demolición, Habilitación y Construcción para las Instalaciones de Salud Existentes En “Mulatupu (Lote 2), en La Comarca Guna Yala

NÚMERO DE INFORME: 2023-199-111-002

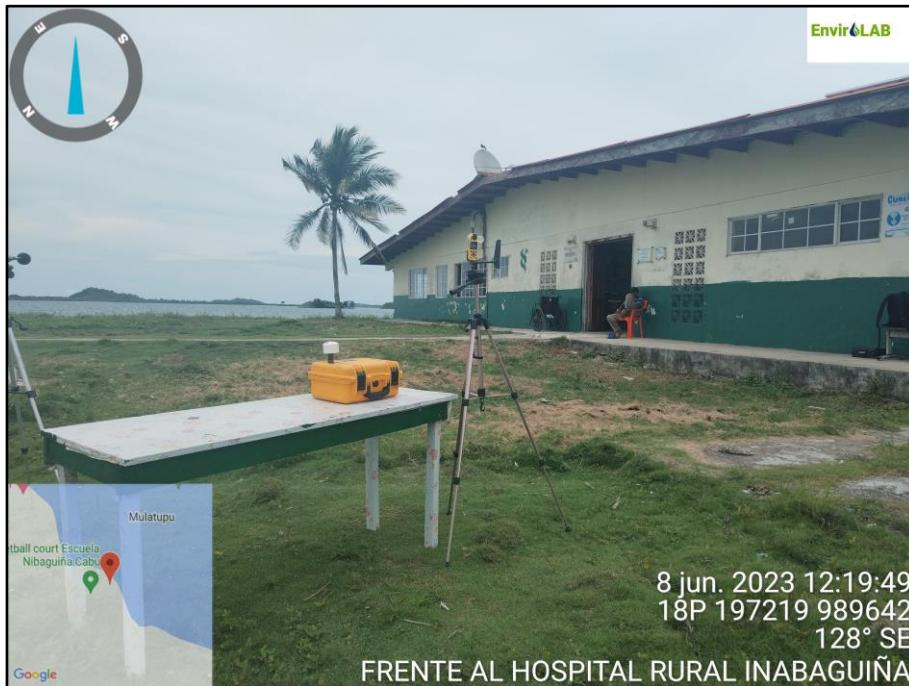
ANEXO 3: Fotografía de la medición

Monitoreo de inmisiones ambientales		
Punto 1: Frente al Hospital Rural Inabaguiña	Coordenadas: UTM (WGS 84) Zona 18 P	197227 m E 989645 m N

Parámetros muestreados	Temperatura ambiental (°C)	Humedad relativa (%)
	30,3	78,9
Observaciones:	Se registró cielo parcialmente nublado, planta eléctrica del hospital en funcionamiento durante la medición.
