NOTA ACLARATORIA #1
Estudio de Impacto Ambiental – Categoría I

Proyecto: LOTIFICACION SAN JOSE

FECHA: 4 de agosto de 2023.

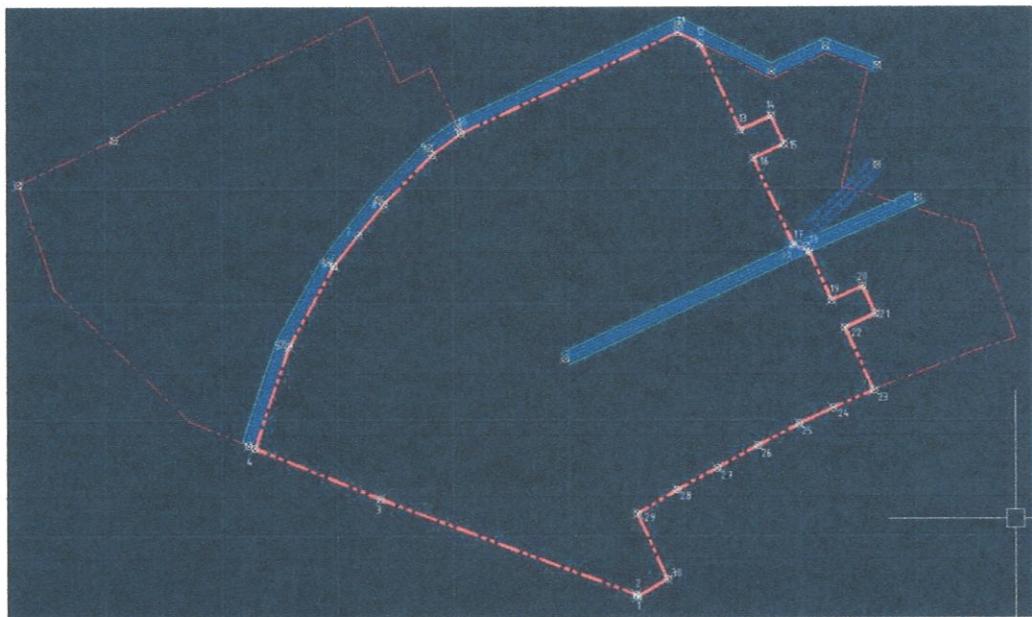
Se adjunta plano actualizado del proyecto en el cual; se delimita el área de protección del río y el desglose de área. También, a continuación, se presenta croquis del polígono a utilizar y las coordenadas UTM, Datum WGS84, Zona 17N. Cabe señalar que el proyecto se redujo en cuanto a cantidad de lotes, por lo que objetivo del proyecto es – desarrollar una lotificación tradicional compuesta de 40 lotes, calles internas y uso público-. Como se observa hay dos grandes áreas (resto libre de finca) que no serán utilizadas por el proyecto.

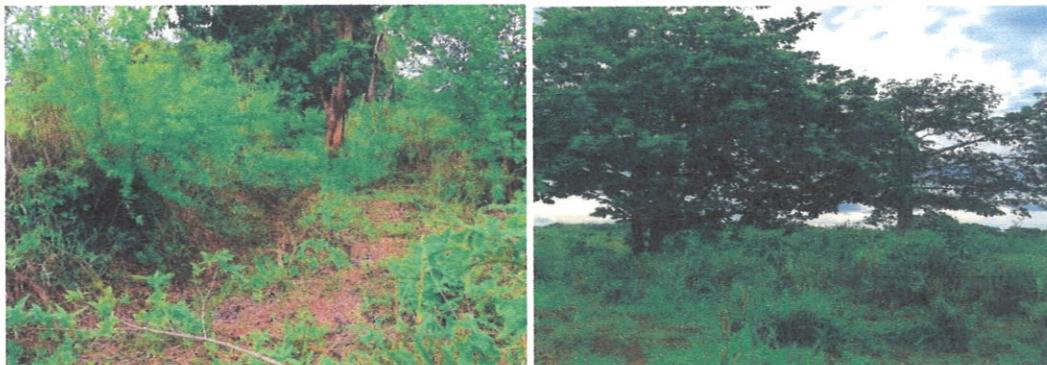
VISTA FOTOGRAFICA DE LA VEGETACIÓN DESCRITA.

Considerando la modificación al área del proyecto que se plantea desarrollar, el domingo 28 de mayo de 2023, visitamos nuevamente el inmueble, a fin de conocer e inventariar las especies que se ubican dentro del área definida para el proyecto modificado. Internamente sobre el área a desarrollar, no existe vegetación constituida por árboles y ni por arbustos. En el área adyacente, que lo constituye un drenaje de escorrentía pluvial, que se ubica con orientación norte, que está fuera del proyecto, existe una vegetación tipo rastrojo de especies nativas tipo leñosa, asociado con especies de árboles y arbustos, conocidos con el nombre común de: jagua *Genipa americana*, laurel *Cordia alliodora*, caraño *Trattinnickia aspera*, corotú *Enterolobium cyclocarpum*, espavé *Anacardium excelsum* y bongo o barrigón *Cavanillesia platanifolia*.
